## RELATÓRIO DE FISCALIZAÇÃO

| <b>1 – Nº de Relatório (RF CAENE):</b><br>P_042_25 | <b>2 – Data da Fiscalização:</b><br>24/03/2025 | <b>3 – Concessionária Fiscalizada:</b><br>CEG |
| <b>4 – Endereço:</b><br>Rua Ferreira Cardoso | <b>5 – Bairro(s):</b><br>Maria da Graça | <b>6 – Município/UF:</b><br>Rio de Janeiro/RJ |

| <b>Número do Projeto:</b> RJ-MGR-53932/2023 | | <b>Tipo de obra:</b> Renovação de rede | | <b>Interna</b> | | <b>Externa</b> | <b>X</b> |

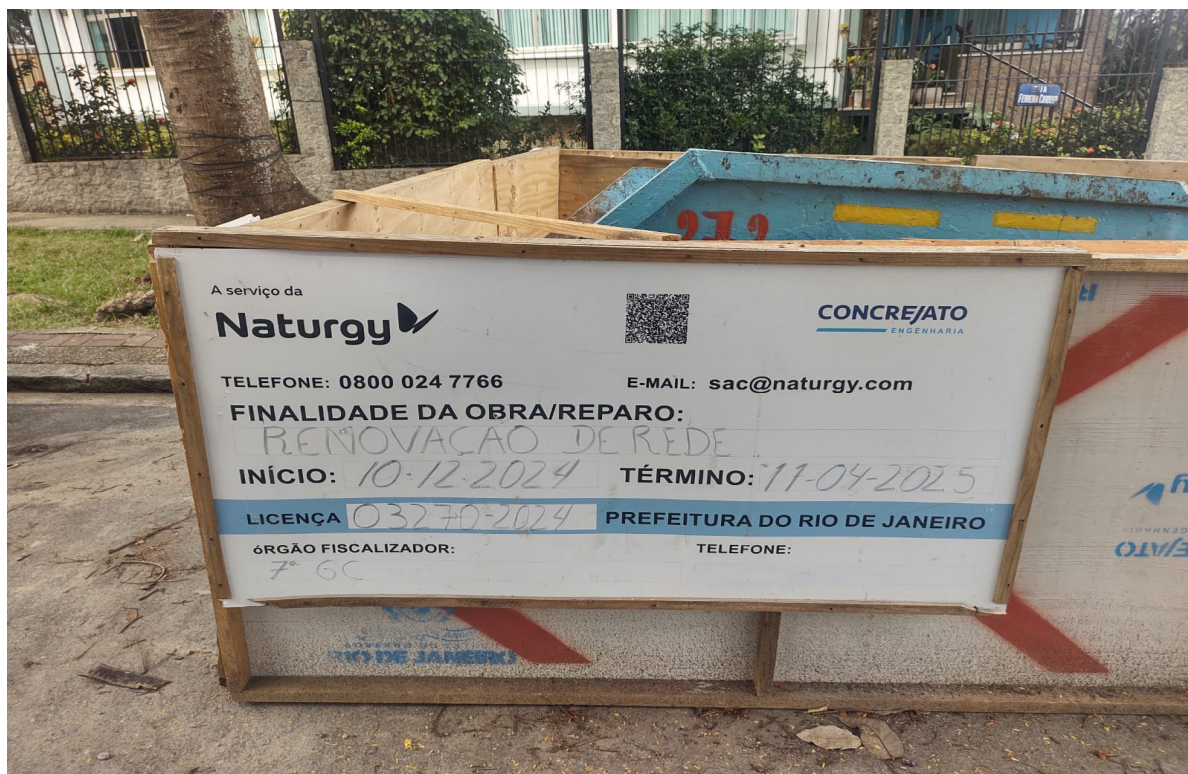
Vistoria realizada em conjunto com a Concessionária, representada pelo seu Gestor de Obras Ricardo Luna e o Supervisor da Concrejato Mauro Aguiar, com o objetivo de verificar as obras de renovação na Rua Ferreira Cardoso, no bairro de Maria da Graça, na cidade do Rio de Janeiro – RJ (foto 1).

Foto 1: Placa de identificação da obra.

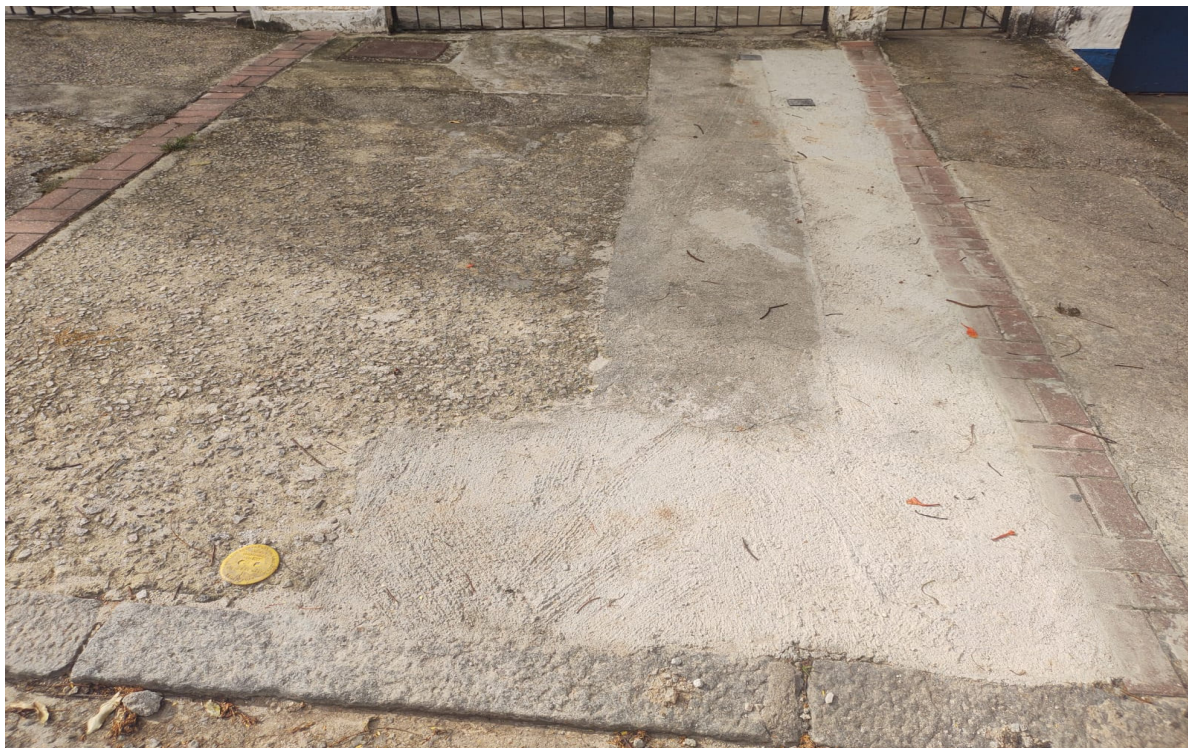
Foto 2: Ramal em frente ao número 7.

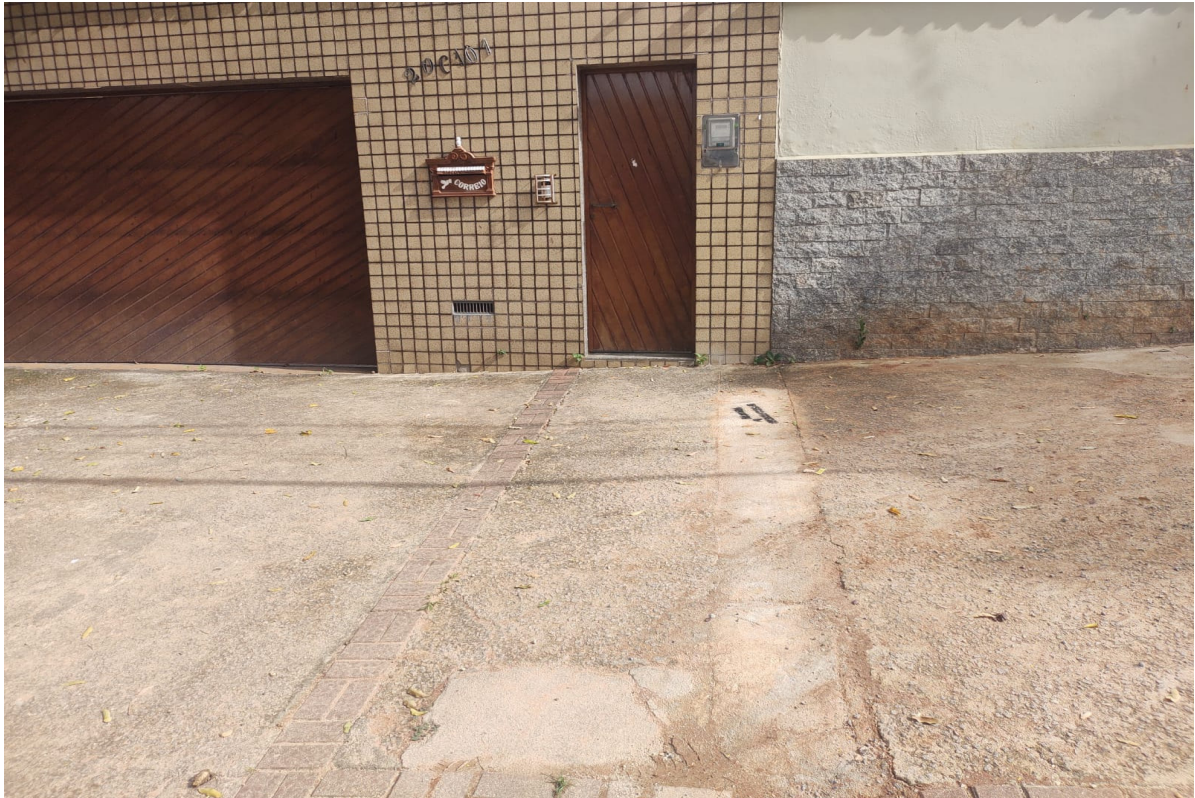
Foto 3: Ramal em frente ao número 20.

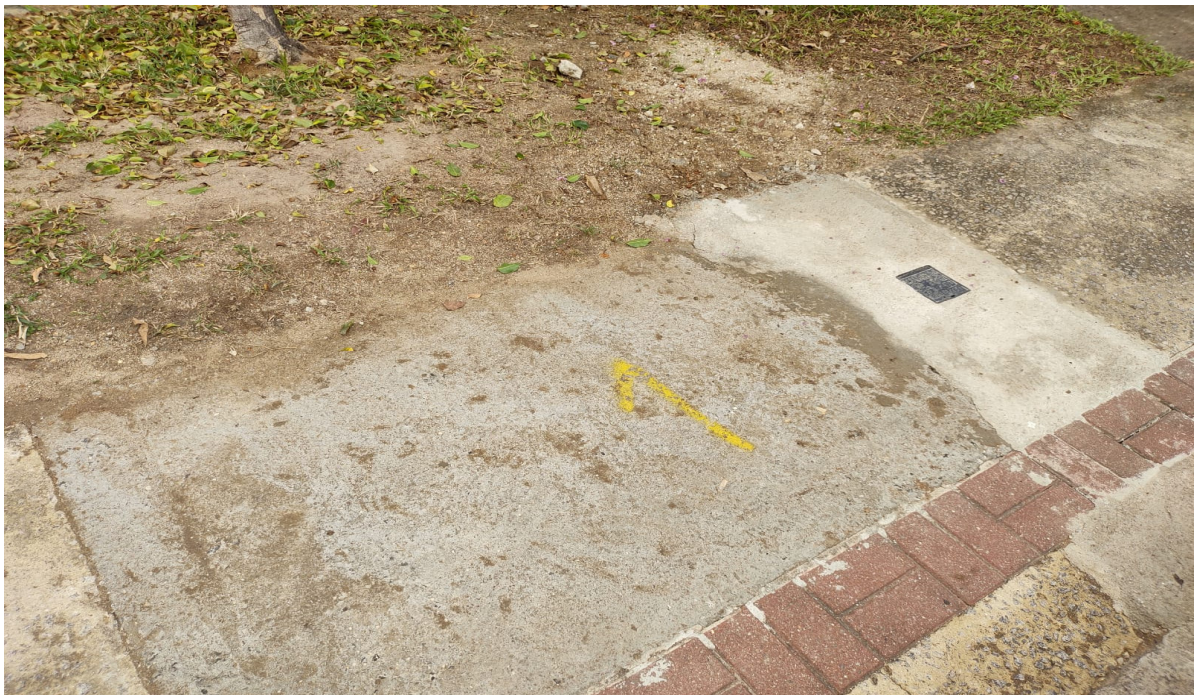
Foto 4: Ramal em frente ao número 46.

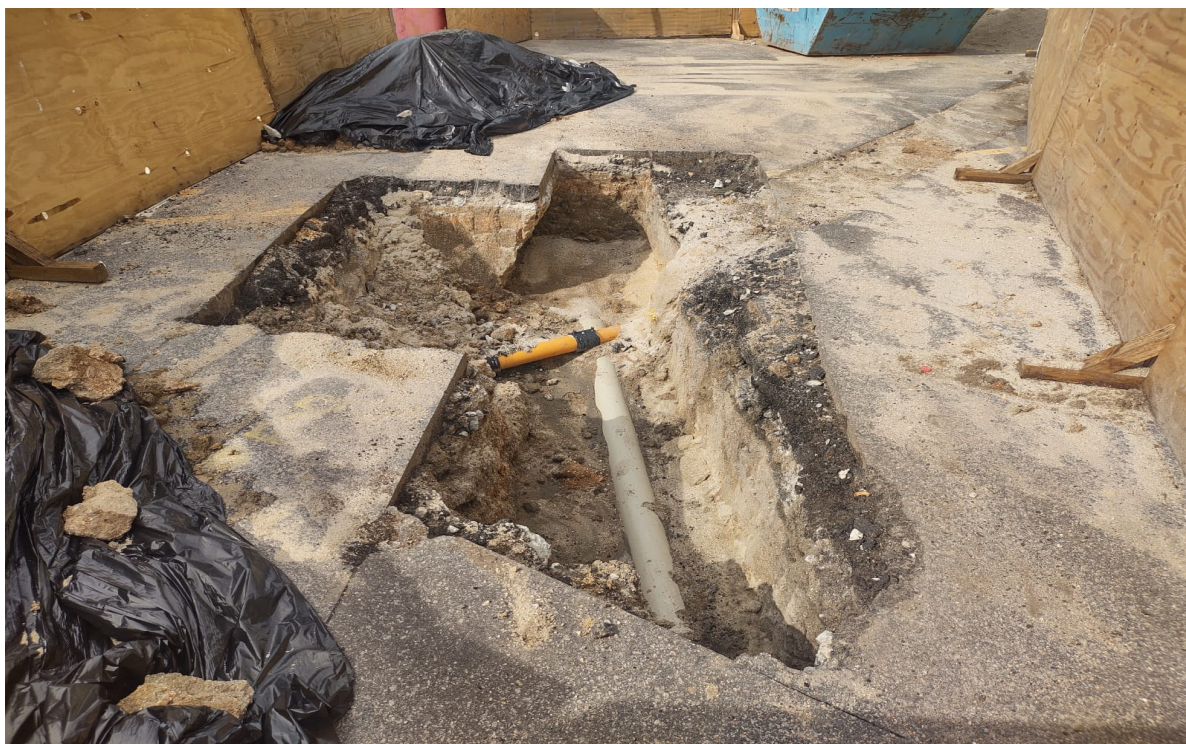
A obra possui dois pontos de ligação com a rede principal, o primeiro na esquina da Rua Pires de Carvalho com Rua Ferreira Cardoso (foto 5) e o segundo na esquina da Rua Silvio Rosa com Rua Ferreira Cardoso (foto 6), ambos os pontos operam em baixa pressão.

Foto 5: Ligação com a rede na esquina da Rua Pires de Carvalho com Rua Ferreira Cardoso.

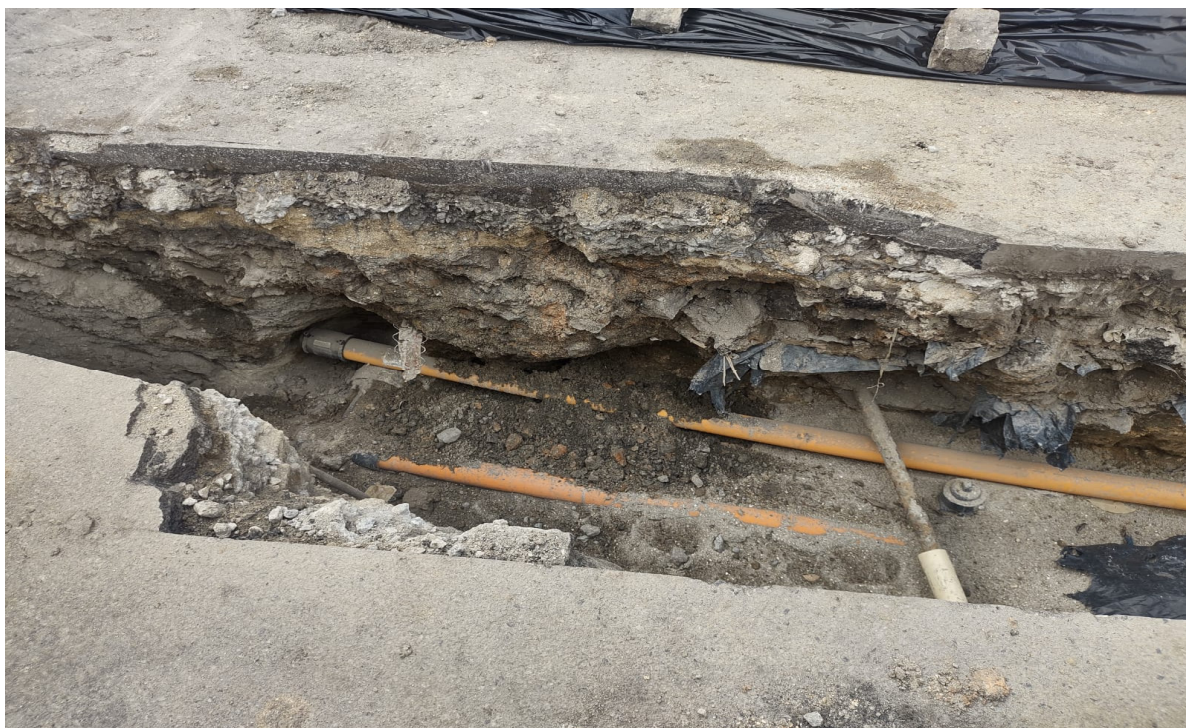
Foto 6: Ligação com a rede na esquina da Rua Silvio Rosa com Rua Ferreira Cardoso.

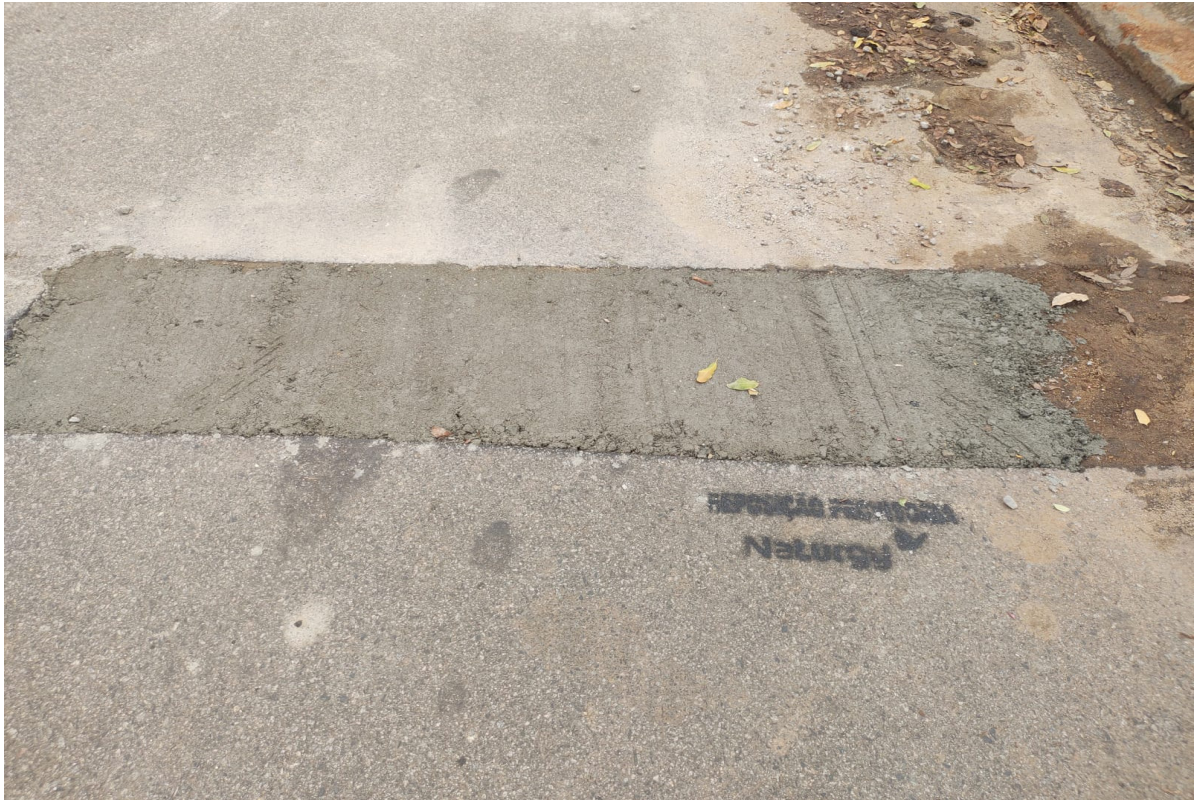
Vale frisar que, conforme relato do Gestor de obras, somente o trecho entre a Rua Silvio Rosa e o número 113 se encontra em carga em 220mmca e que ocorreram duas travessias de vias pelo método destrutivo em frente aos números 20 e 46, que estavam com recomposição provisória (fotos 7 e 8).

Foto 7: Travessia de via com recomposição provisória.

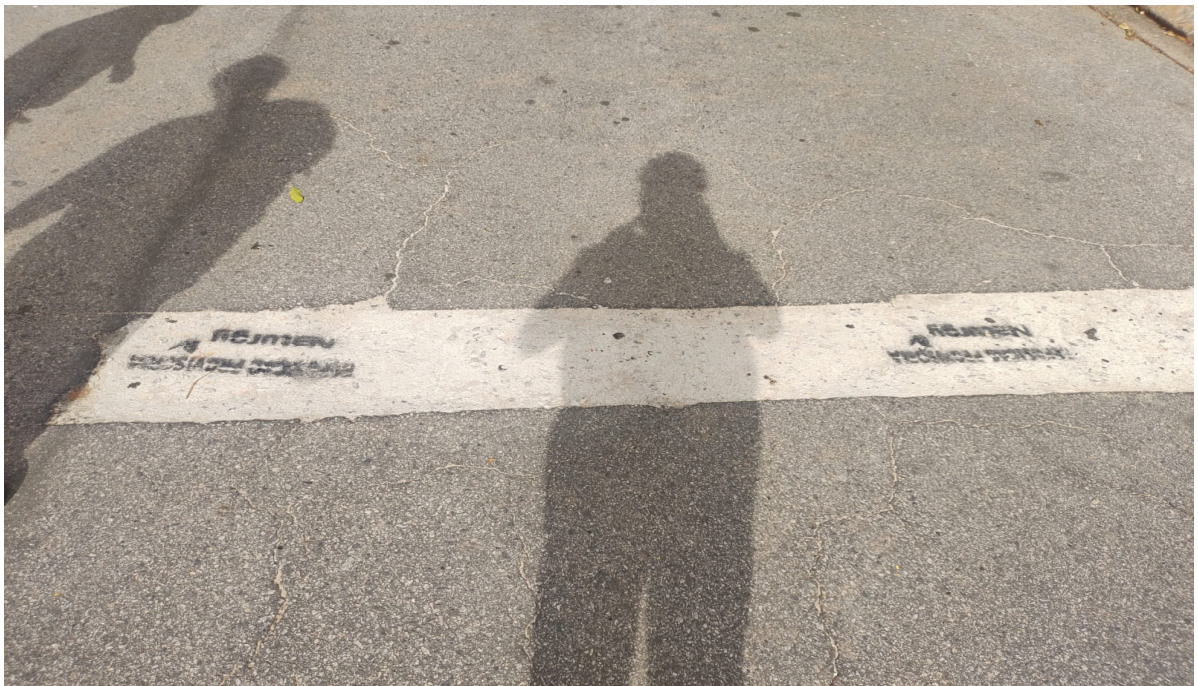
Foto 8: Travessia de via com recomposição provisória.
