| <b>1 - RF CAENE Nº:</b><br>P-042/23 | <b>2 - Data da Fiscalização:</b><br>17/04/2023 | <b>3 - Concessionária Fiscalizada:</b><br>CEG |
| <b>4 - Endereço da Fiscalização:</b><br>Rua EW, n.º 700 | <b>5 - Bairro(s):</b><br>Recreio | <b>6 - Município:</b><br>Rio de Janeiro |
| <b>7 - Objetivo da Fiscalização:</b><br>Vistoria realizada com o objetivo de acompanhar as obras da Concessionária no município. | | |

**Relatório:**

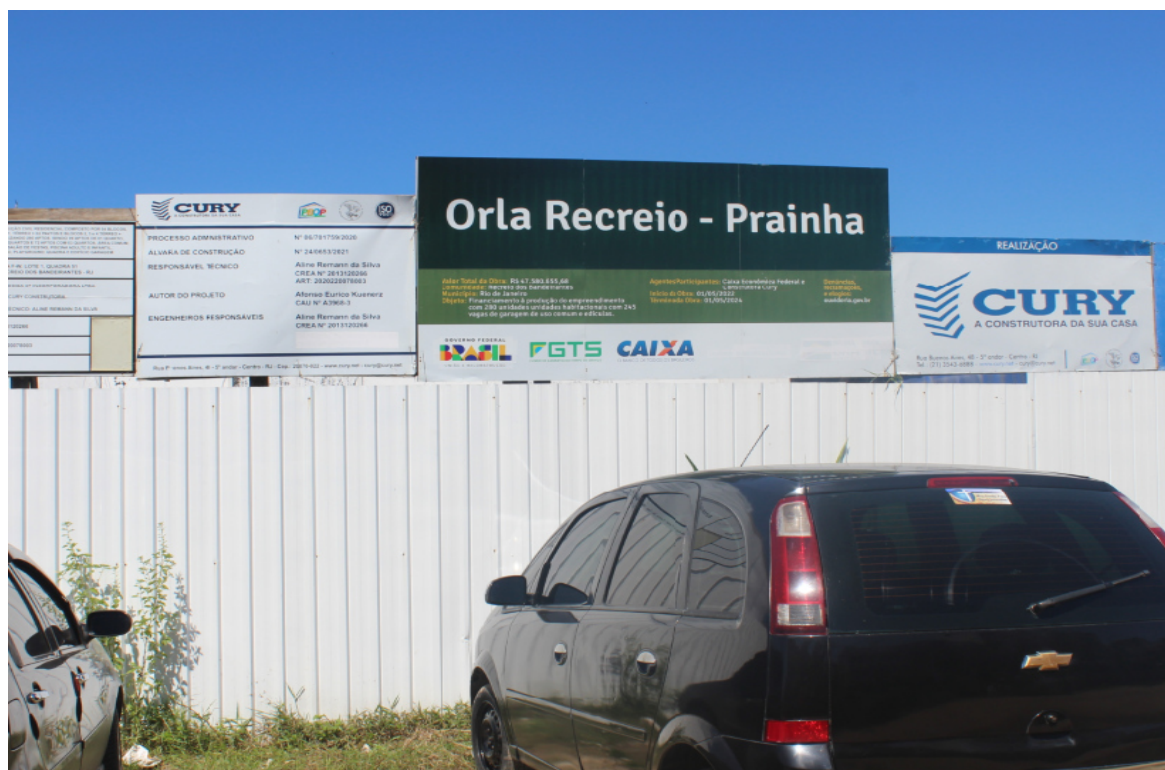
Vistoria realizada em conjunto com a Concessionária, representada pelo seu Gestor de Obras Adriano, com o objetivo de verificar o andamento das obras de rede e ramal no Condomínio Orla Recreio - Prainha (Foto 1).

Foto 1: Fachada do condomínio

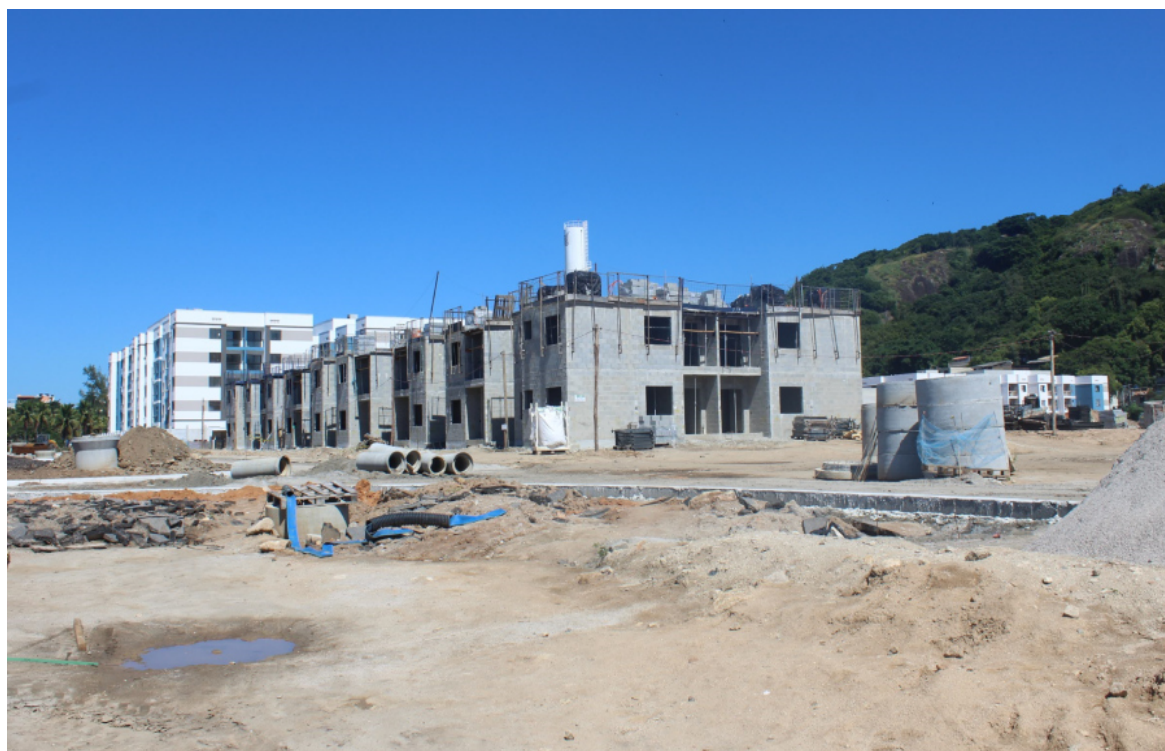
Durante visita à obra de expansão de rede e ramal de gás natural, foi possível verificar que se trata de obra em conjunto habitacional em pleno andamento (Foto 2) e, portanto, ainda não havia marco plano de sinalização indicando a presença da rede.

Foto 2: Situação atual das obras

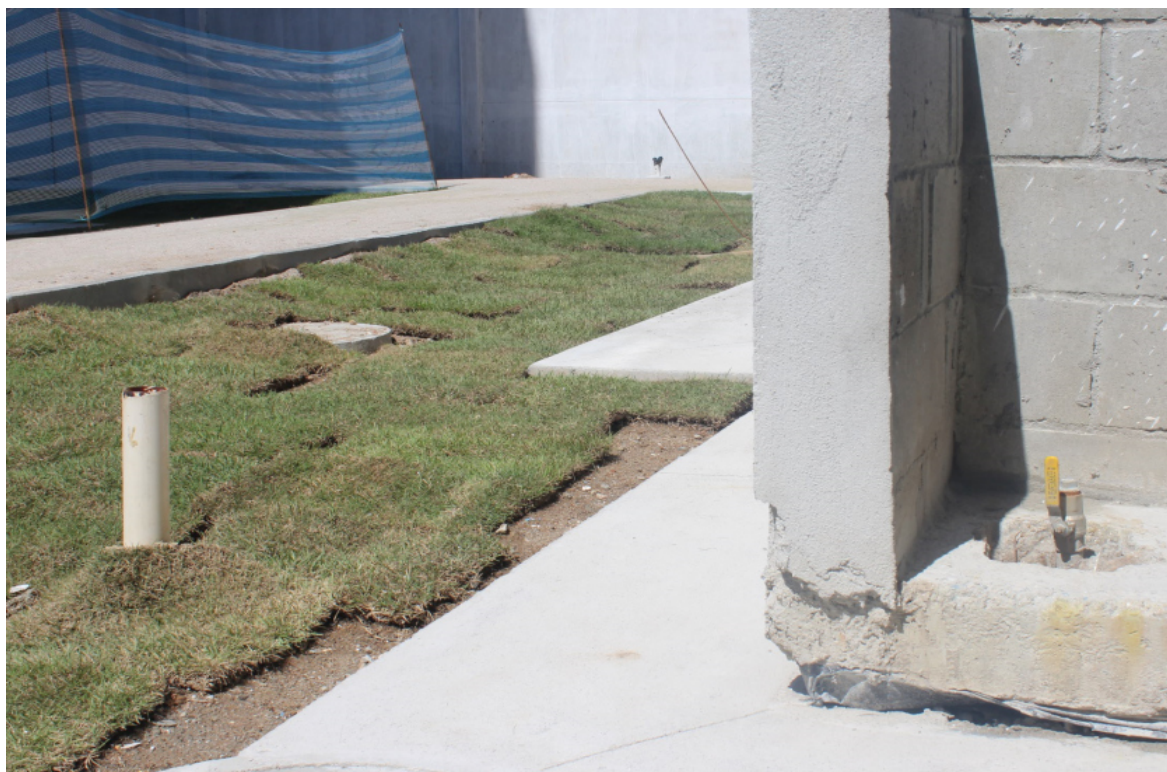
Foto 3: Ramal construído

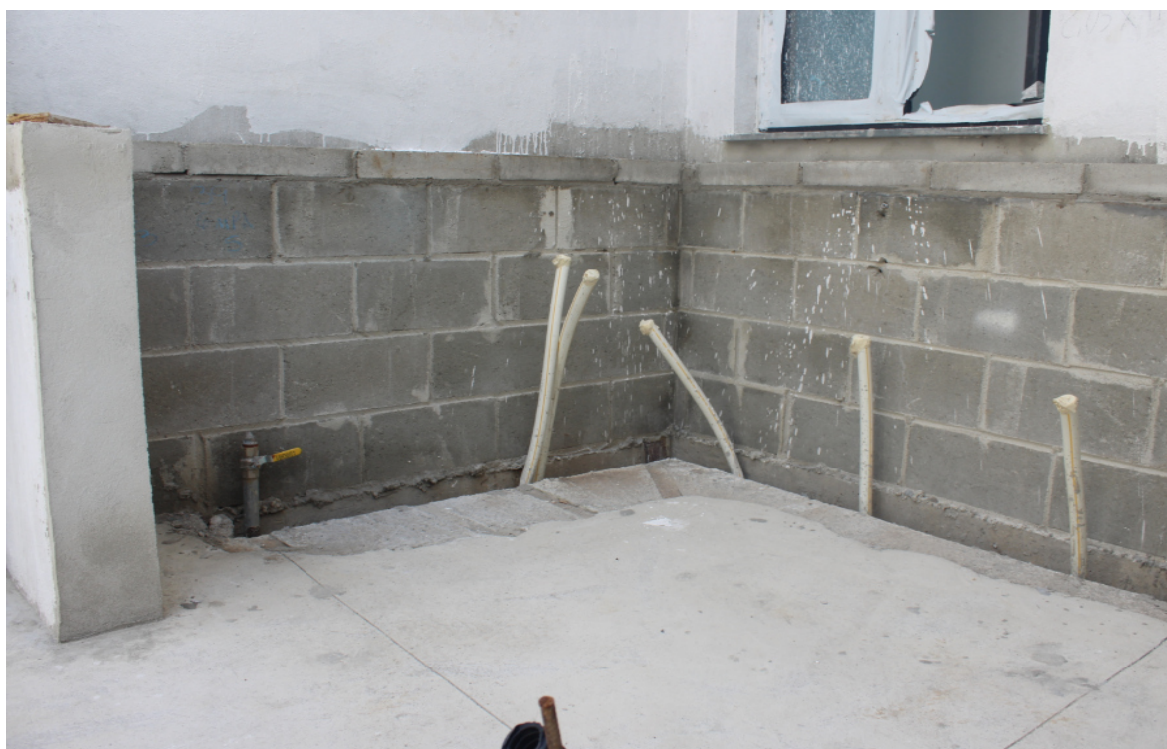
Foto 4: Ramal construído

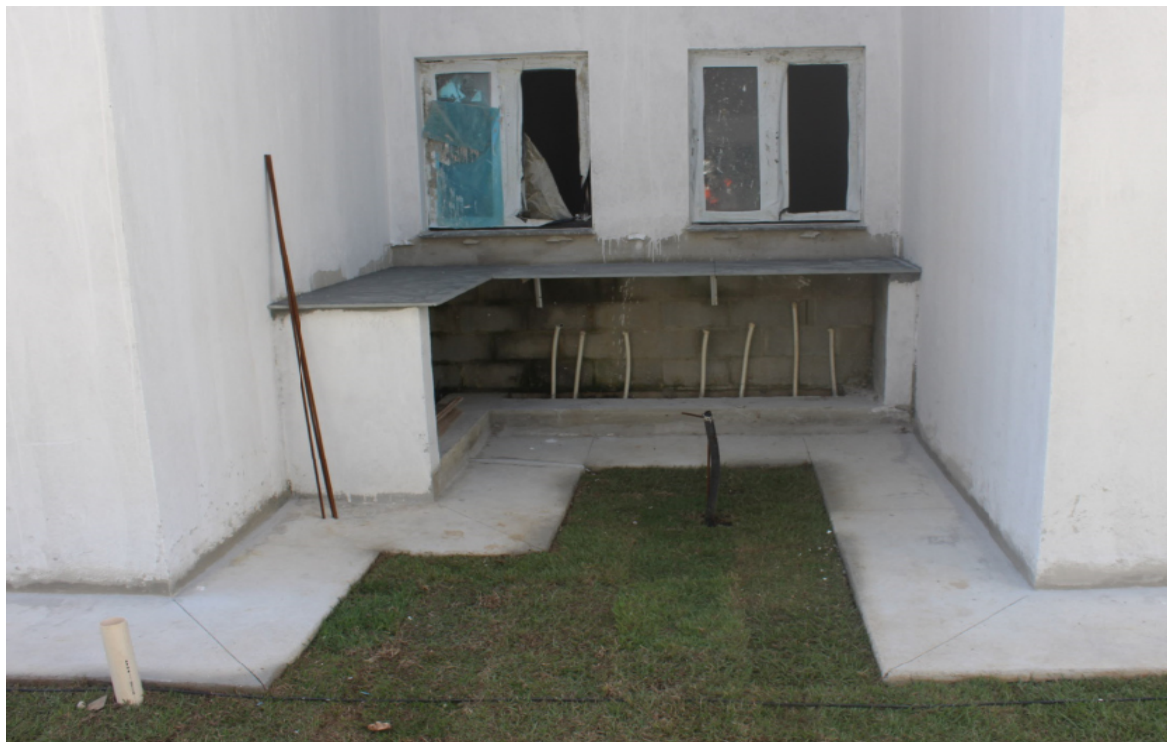
Foto 5: Ramal construído

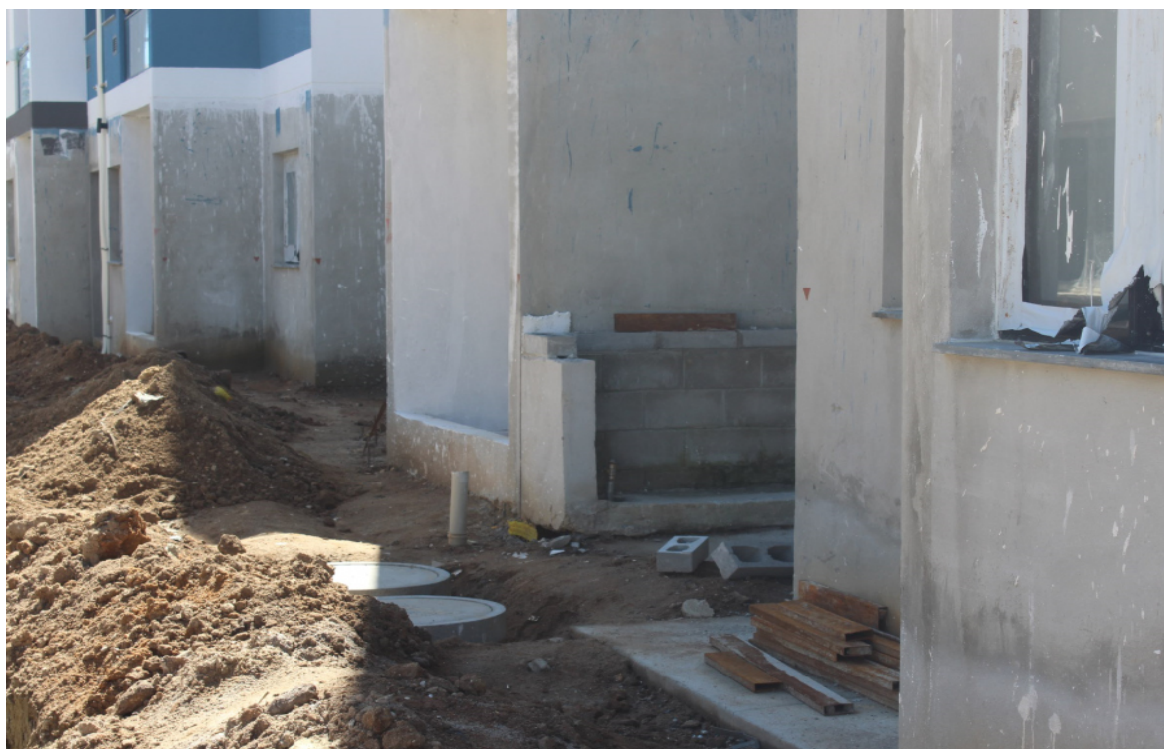
Foto 6: Futuras instalações de PIs
