## RELATÓRIO DE FISCALIZAÇÃO

| <b>1 – Nº de Relatório (RF CAENE):</b><br>P_044_25 | <b>2 – Data da Fiscalização:</b><br>27/03/2025 | <b>3 – Concessionária Fiscalizada:</b><br>CEG |
| <b>4 – Endereço:</b><br>Rua Cândido Mendes | <b>5 – Bairro(s):</b><br>Glória | <b>6 – Município/UF:</b><br>Rio de Janeiro/RJ |

| <b>Número do Projeto:</b> RJ-GLO-53969/2024 | <b>Tipo de obra:</b> Renovação de rede | <b>Interna</b> | <b>Externa</b> | <b>X</b> |

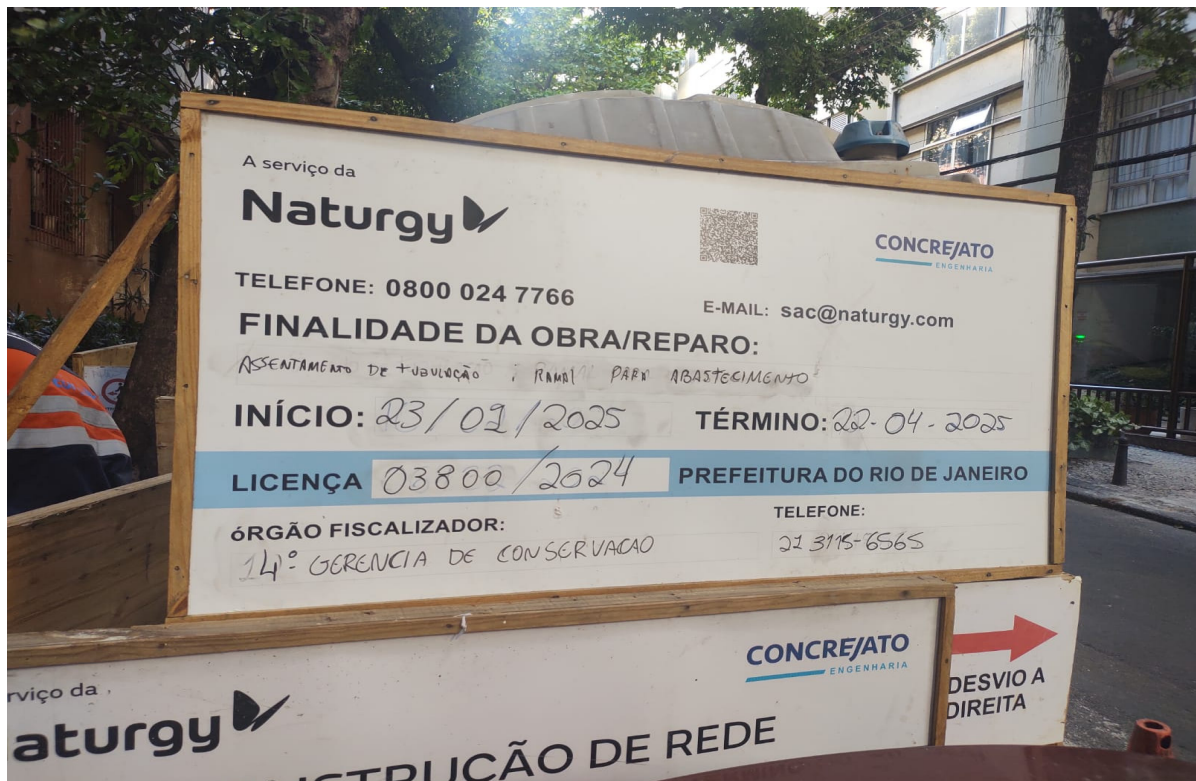
Vistoria realizada em conjunto com a Concessionária, representada pela sua Gestora de Obras Thaís Caroline, o Encarregado Operacional da Concrejato Gabriel Ferreira e o Supervisor da Concrejato Mauro Aguiar, com o objetivo de verificar as obras de renovação na Rua Cândido Mendes, no bairro da Glória, na cidade do Rio de Janeiro – RJ (foto 1).

Foto 1: Placa de identificação da obra.

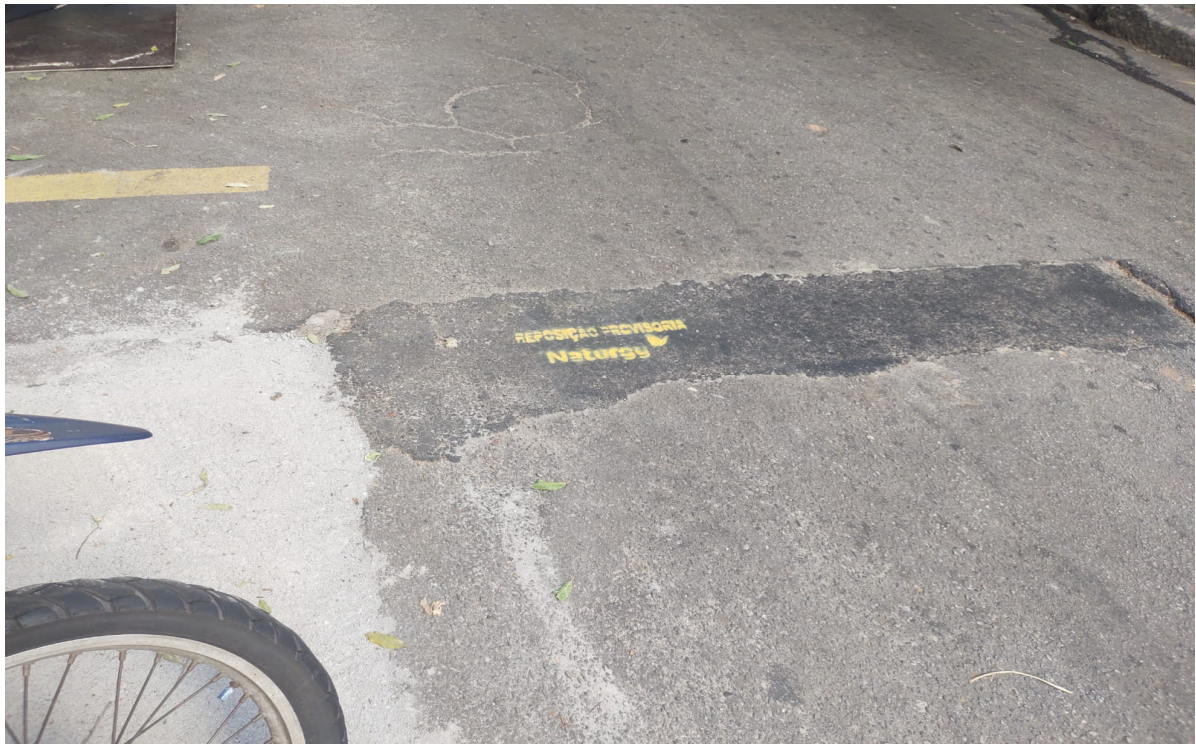
O trecho em frete ao número 129 da Rua Cândido Mendes possui travessia da via por meio de método destrutivo e estava com recomposição provisória (foto 2). Havia também outros trechos com recomposição provisória em frente aos números: 101 (foto 3) e 53 (foto 4). Já em frente aos números 53 e 47 foram abertas valas para a instalação dos novos ramais (fotos 5 e 6), nesses locais foi encontrado um vazamento em uma tubulação de esgoto que foi solucionado pela equipe posteriormente, conforme fotos enviadas pela gestora de obras (foto 7). Por fim, foi aberta uma vala em frente ao número 47 da Rua Cândido Mendes para assentamento de tubulação (foto 8).

Foto 2: Recomposição provisória travessia de via em frente ao número 129.

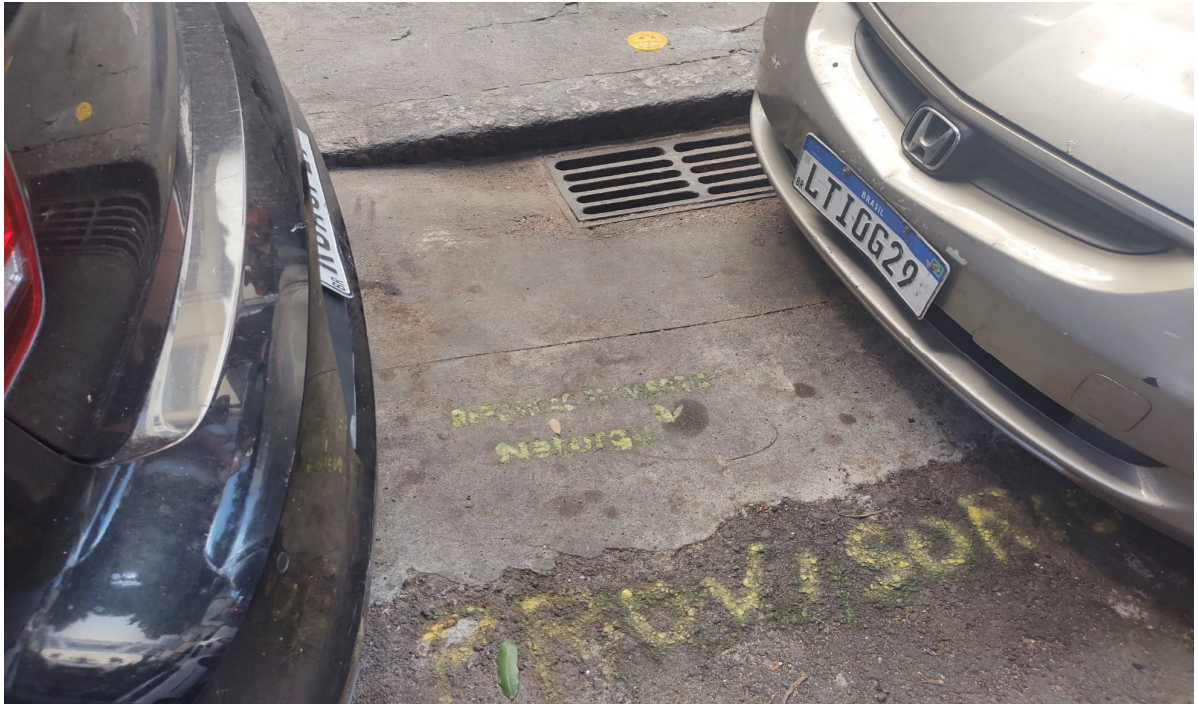
Foto 3: Recomposição provisória e marco plano em frente ao número 101.

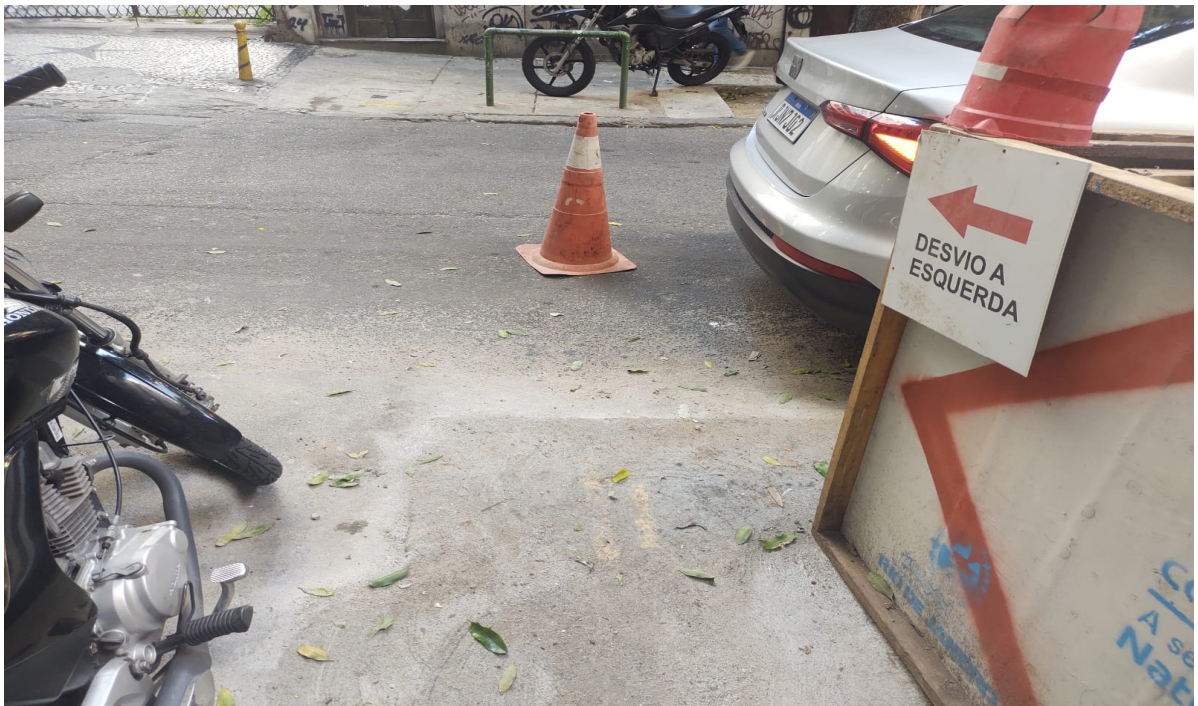
Foto 4: Recomposição provisória em frente ao número 53.

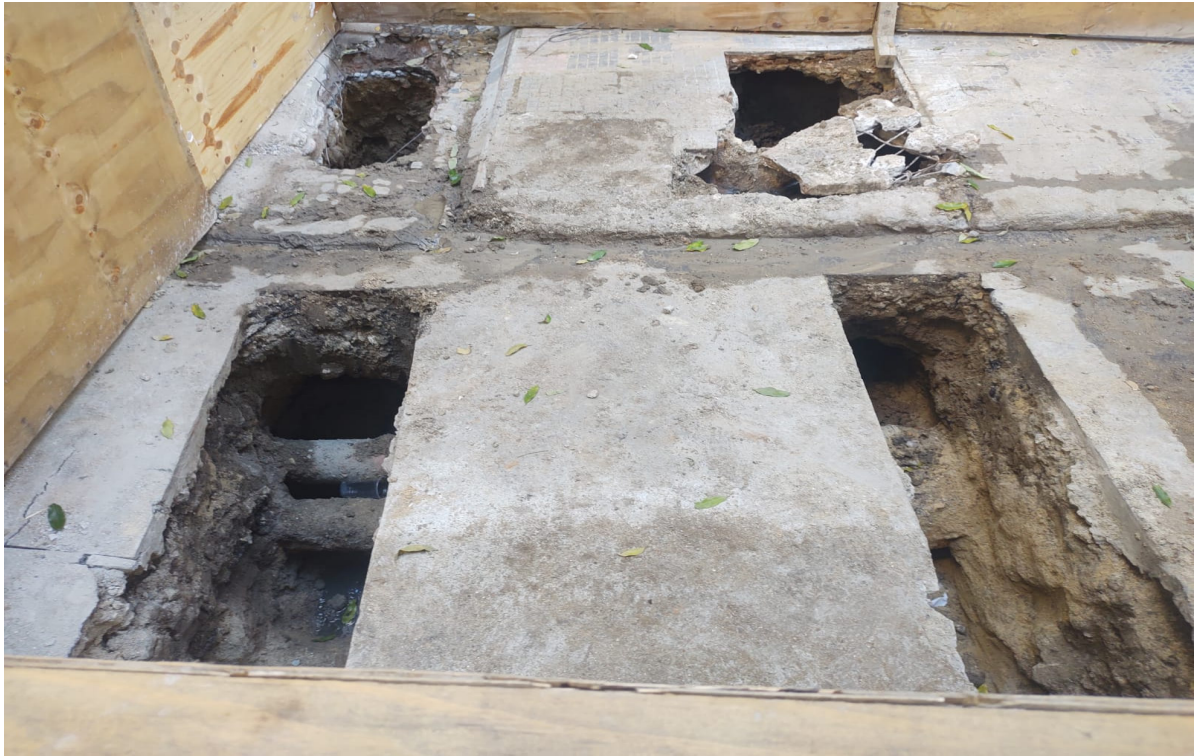
Foto 5: Valas para instalação de ramais em frente aos números 53 e 47.

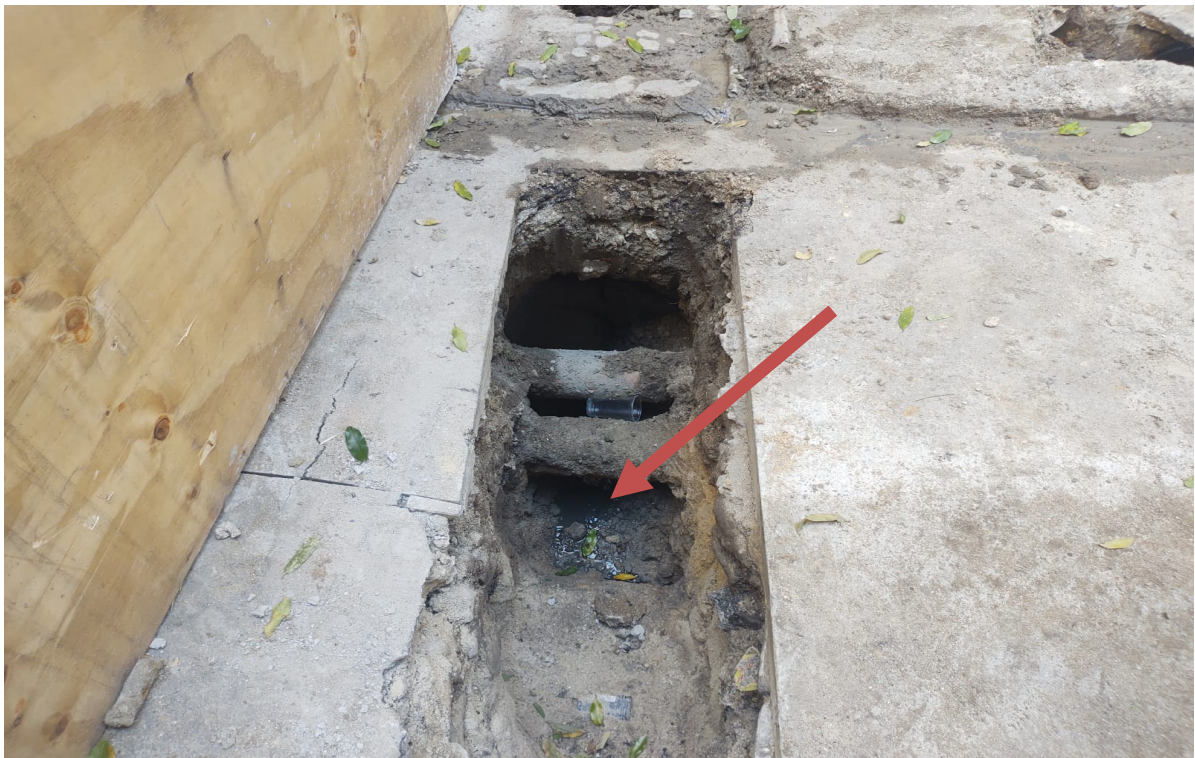
Foto 6: Valas para instalação de ramais em frente aos números 53 e 47 e vazamento de esgoto.

Reparo no vazamento de esgoto em frente aos números 53 e 47.

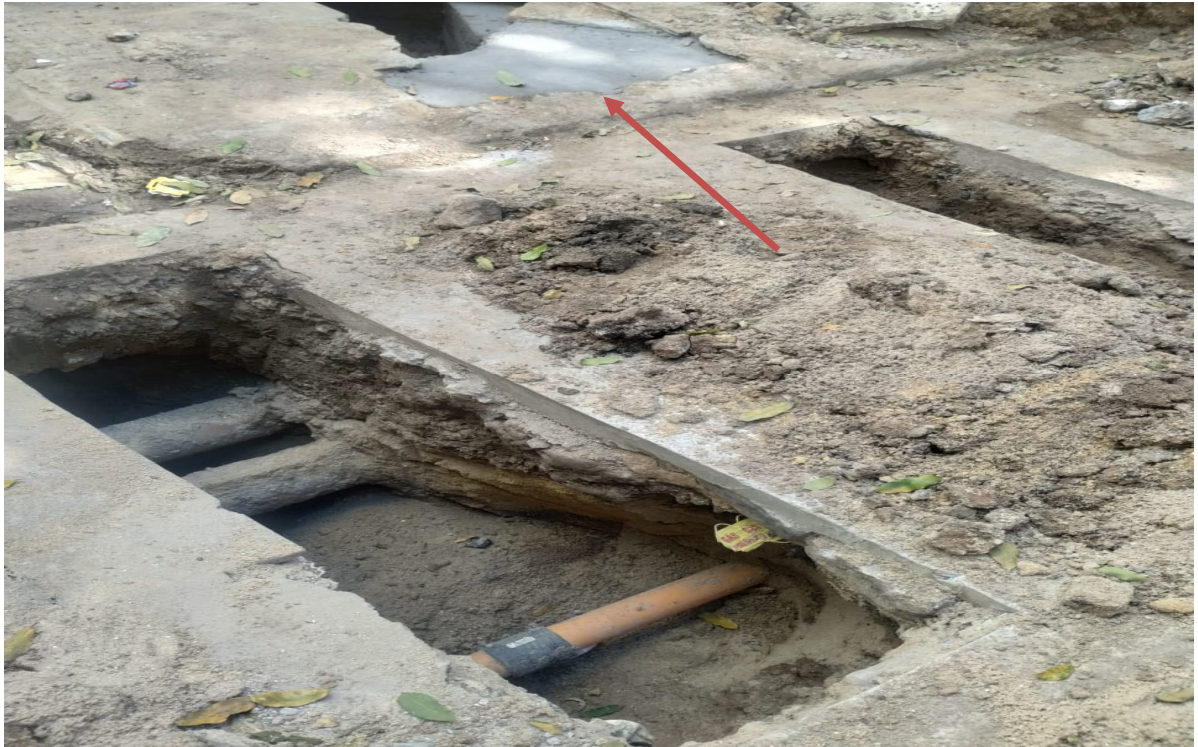
Foto 7: Vazamento de esgoto solucionado.

O gestor de obras procedeu à adequação com o reparo no vazamento de esgoto em frente aos números 53 e 47 (foto 7). Desta forma, considera-se sanada a irregularidade apontada.

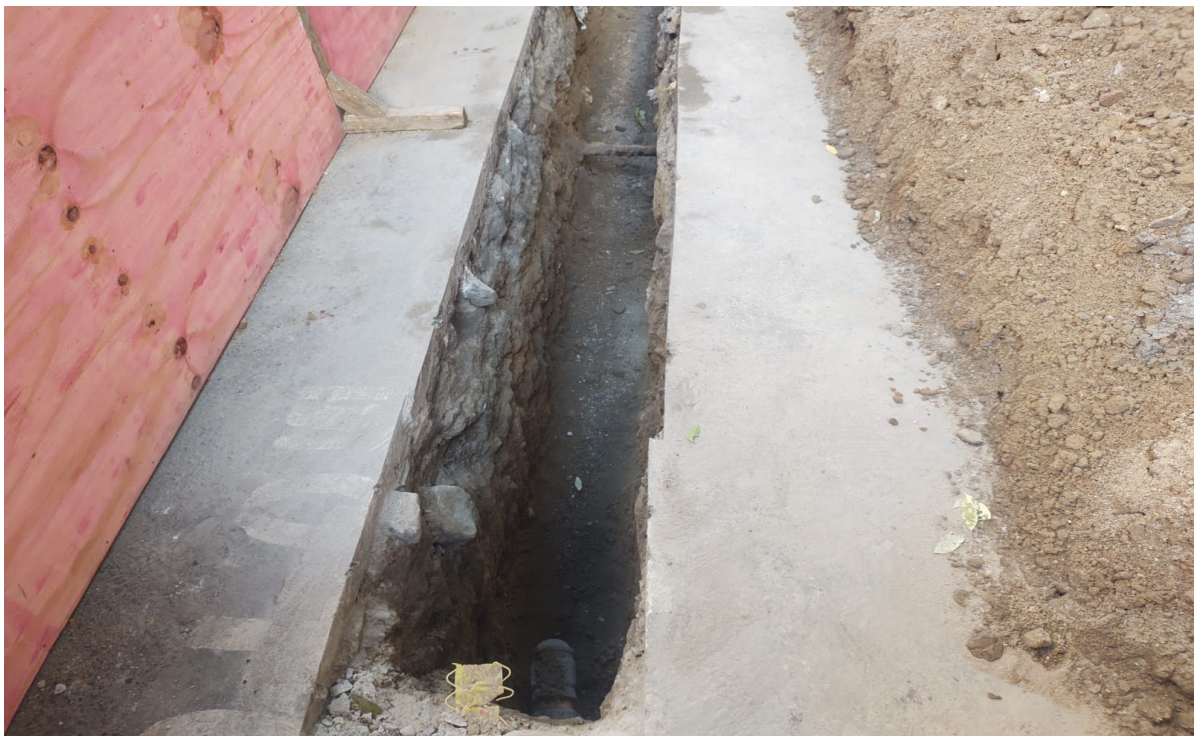
Foto 8: Valas para assentamento de tubulação em frente ao número 47.
