## RELATÓRIO DE FISCALIZAÇÃO

| <b>1 – Nº de Relatório (RF CAENE):</b><br>P_045_25 | <b>2 – Data da Fiscalização:</b><br>28/03/2025 | <b>3 – Concessionária Fiscalizada:</b><br>CEG |
| <b>4 – Endereço:</b> Rua Pedro de Carvalho | <b>5 – Bairro(s):</b> Méier | <b>6 – Município/UF:</b> Rio de Janeiro/RJ |

| <b>Número do Projeto:</b> RJ-MEI-53922/2023 | <b>Tipo de obra:</b> Renovação | <b>Interna</b> | <b>Externa</b> | <b>X</b> |

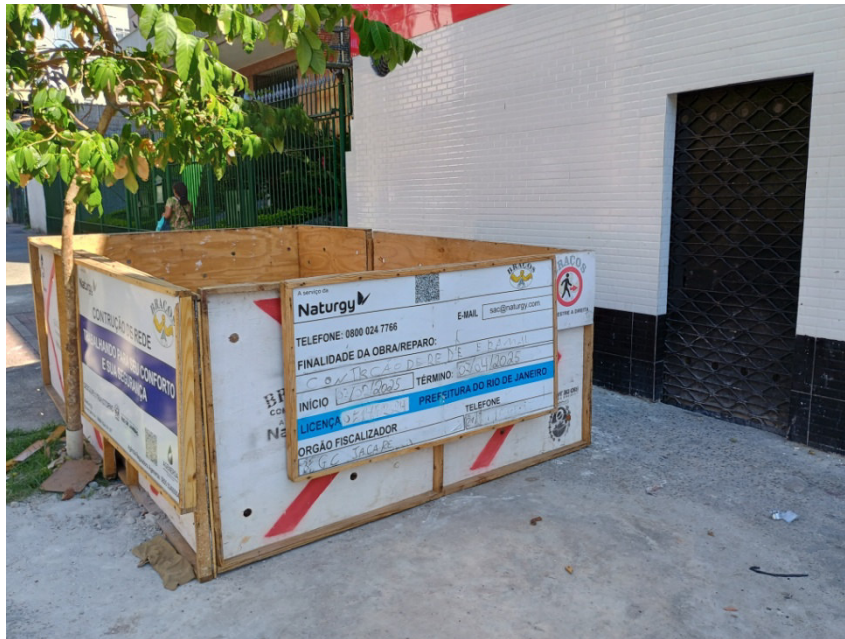
Foto 1: identificação da obra na Rua Pedro de Carvalho.

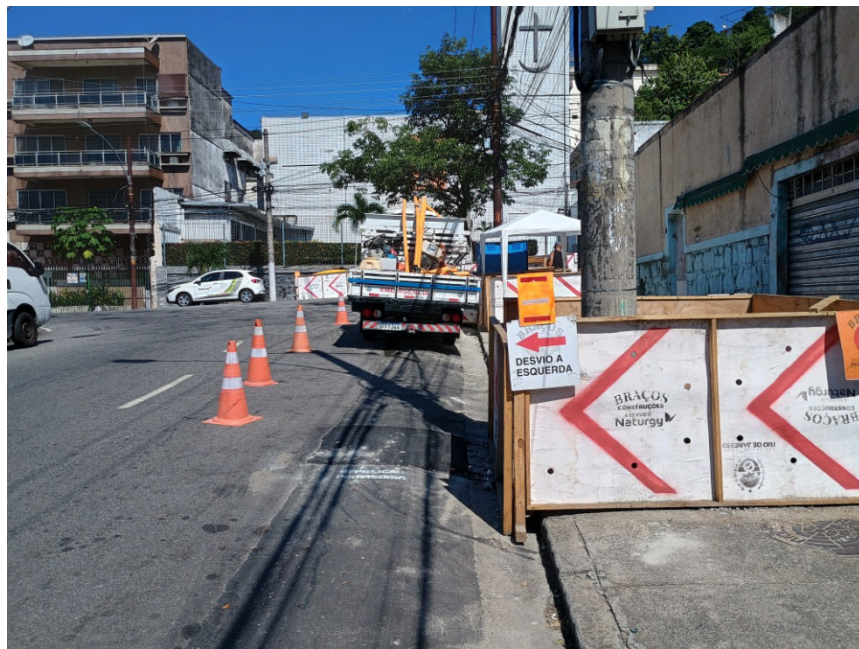
Foto 2: extremidade da obra entre as Ruas Pedro de Carvalho e Lins de Vasconcelos.

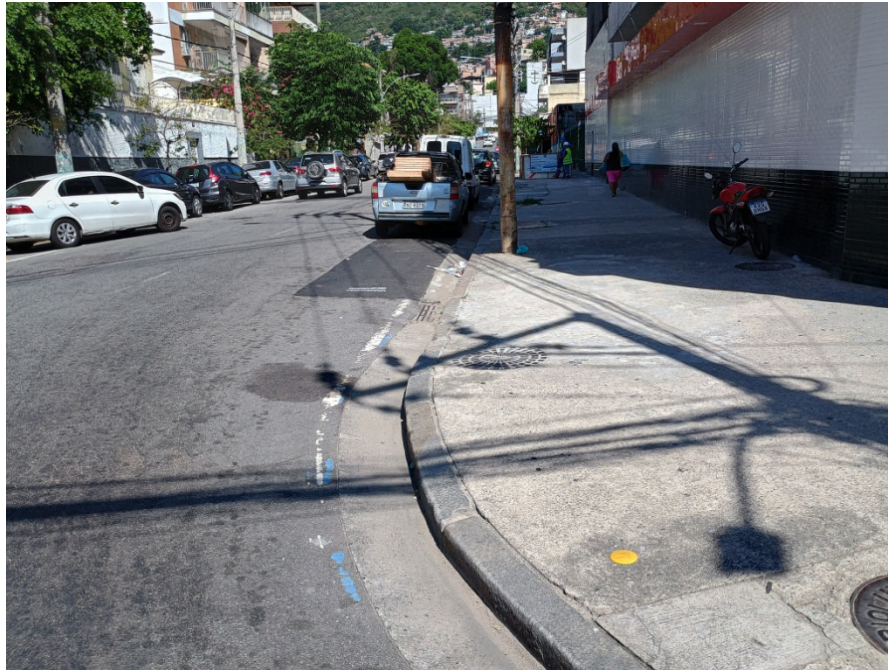
Foto 3: extremidade da obra entre as Ruas Pedro de Carvalho e Aquidabã.

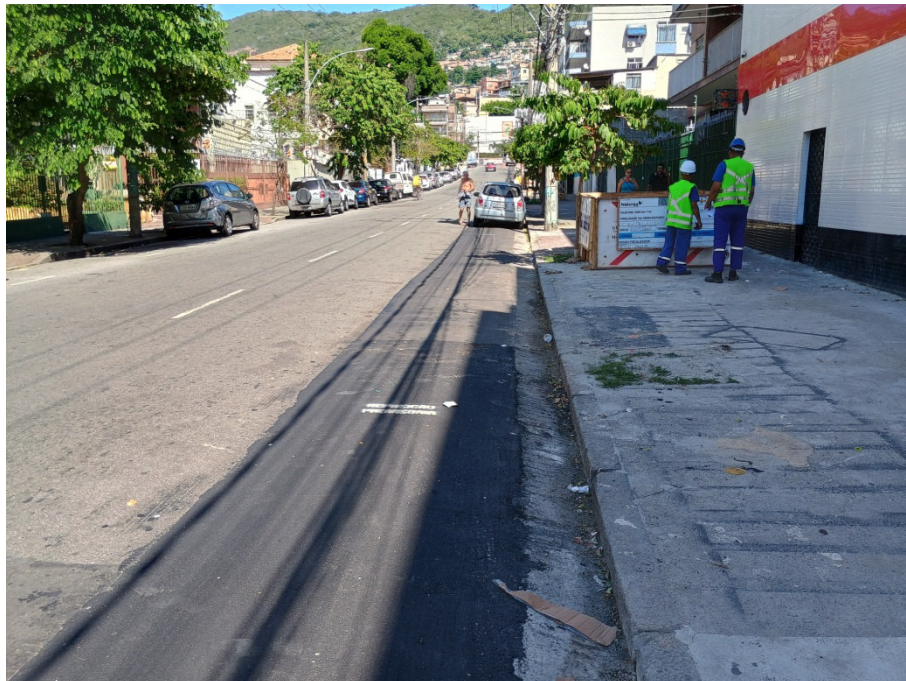
Foto 4: recomposição provisória após assentamento da tubulação no lado par.

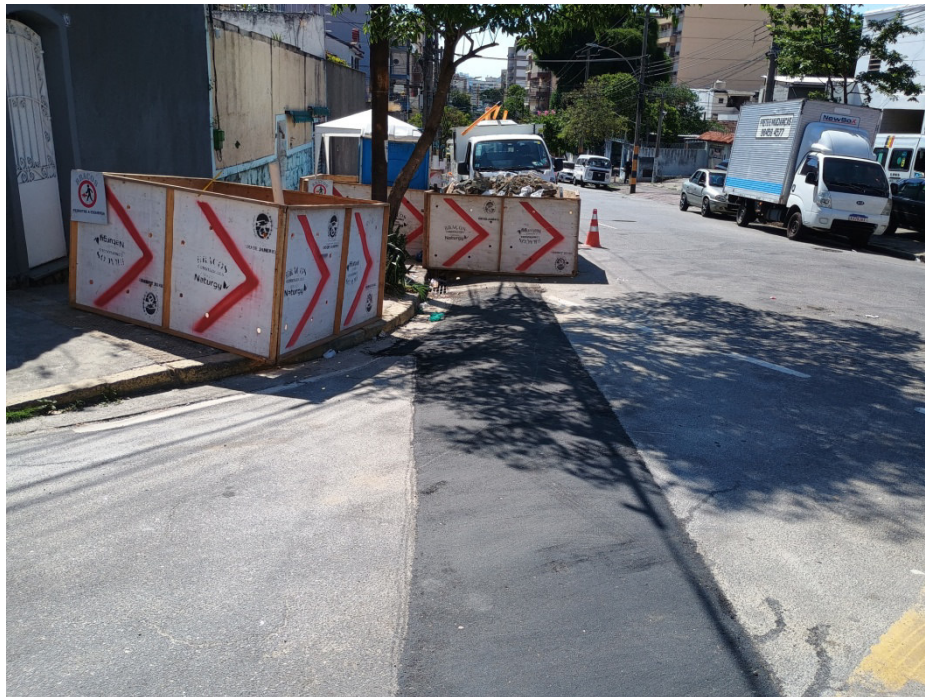
O trecho da Rua Pedro de Carvalho, referente ao lado par, já foi todo assentado por método destrutivo (foto 5), pela via de veículos, com 220m em PE Ø90mm, colocado em carga e com três ramais ligados, restando ainda a migração de sete ramais da antiga linha para a nova (foto 6). Todo o trecho encontra-se com recomposição provisória identificada (foto 7), que será substituída por definitiva após a fresagem total do percurso indicado. Já o trecho referente ao lado ímpar, não foi iniciado. De acordo com o gestor, será iniciado, apenas, após a finalização e desmobilização completa do lado par.

Foto 5: recomposição provisória após assentamento da tubulação no lado par.

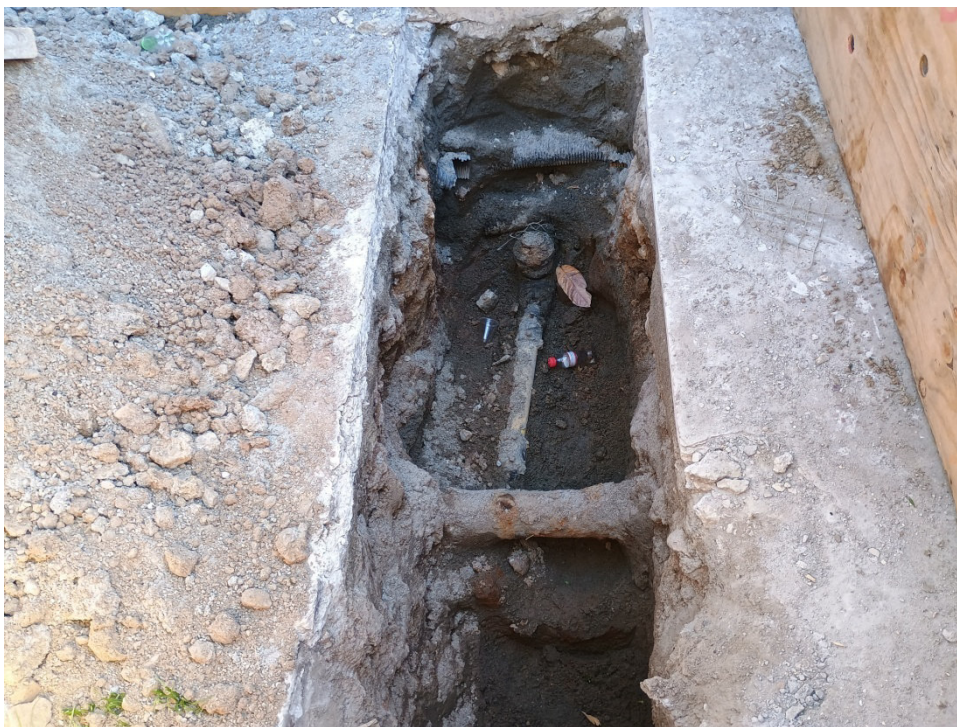
Foto 6: trecho aberto para migração de ramal antigo para a nova linha.

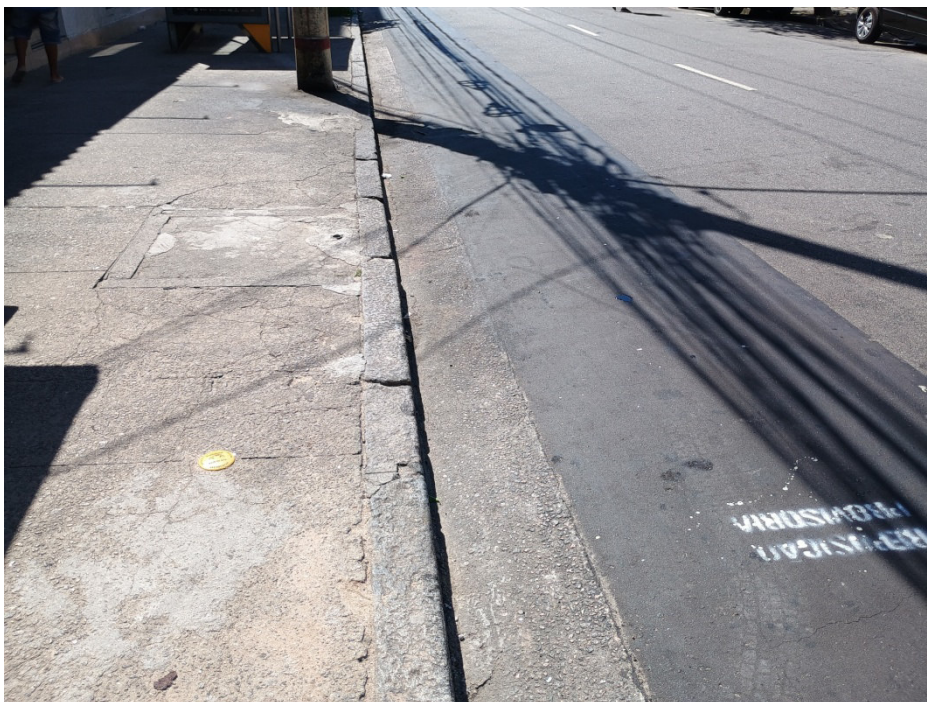
Foto 7: trecho de recomposição provisória identificado.
