| <b>1- RF CAENE Nº:</b><br>P-046/22 | | <b>2 - Data da Fiscalização:</b><br>12/07/2022 | | <b>3 - Concessionária Fiscalizada:</b><br>CEG | |
| <b>4 - Endereço da Fiscalização:</b><br>Rua Visconde de Santa Isabel, n.º 46 | | <b>5 - Bairro(s):</b><br>Vila Isabel | | <b>6 - Município:</b><br>Rio de Janeiro/RJ | |
| <b>7 - Objetivo da Fiscalização:</b><br>Vistoria realizada com o objetivo de acompanhar as obras da Concessionária no município. | | | | | |

**Relatório:**

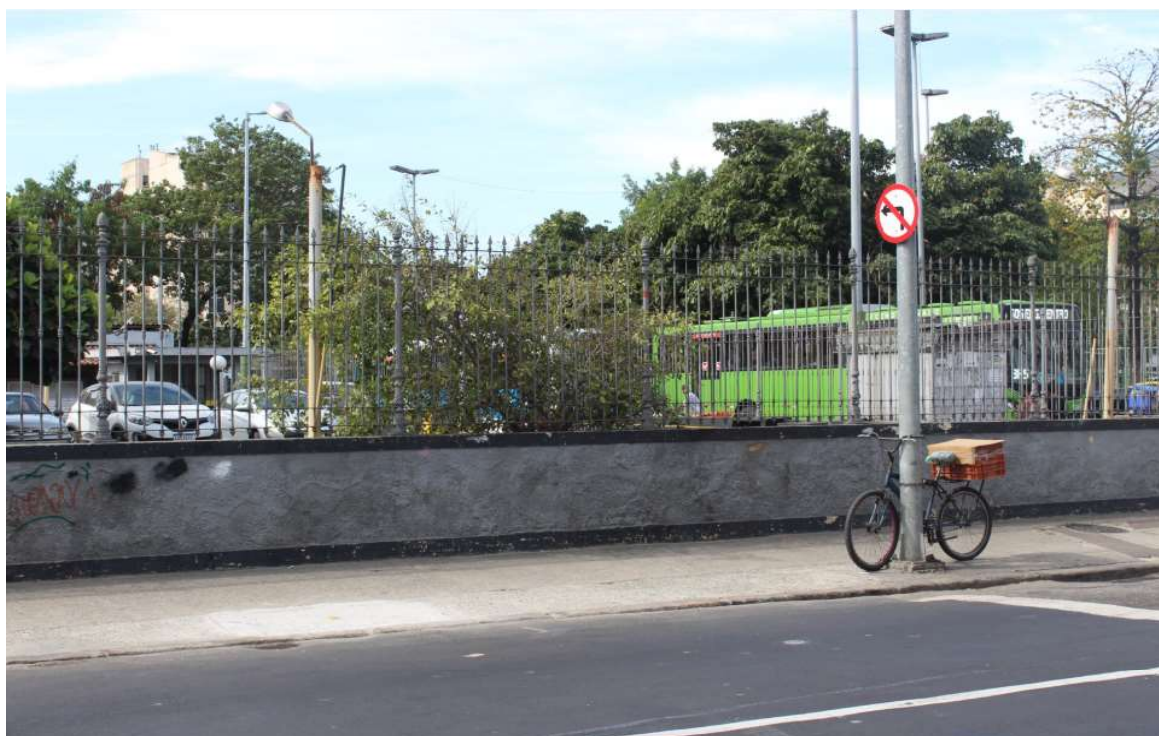
Vistoria realizada em conjunto com a Concessionária e a prestadora de serviços técnicos de engenharia, Braços, com objetivo de verificar o andamento das obras de renovação de rede na Rua Visconde de Santa Isabel (Foto 1). Estiveram presentes nesta data os funcionários listados abaixo:

Foto 1 : interligação com a Rua Barão de São Francisco

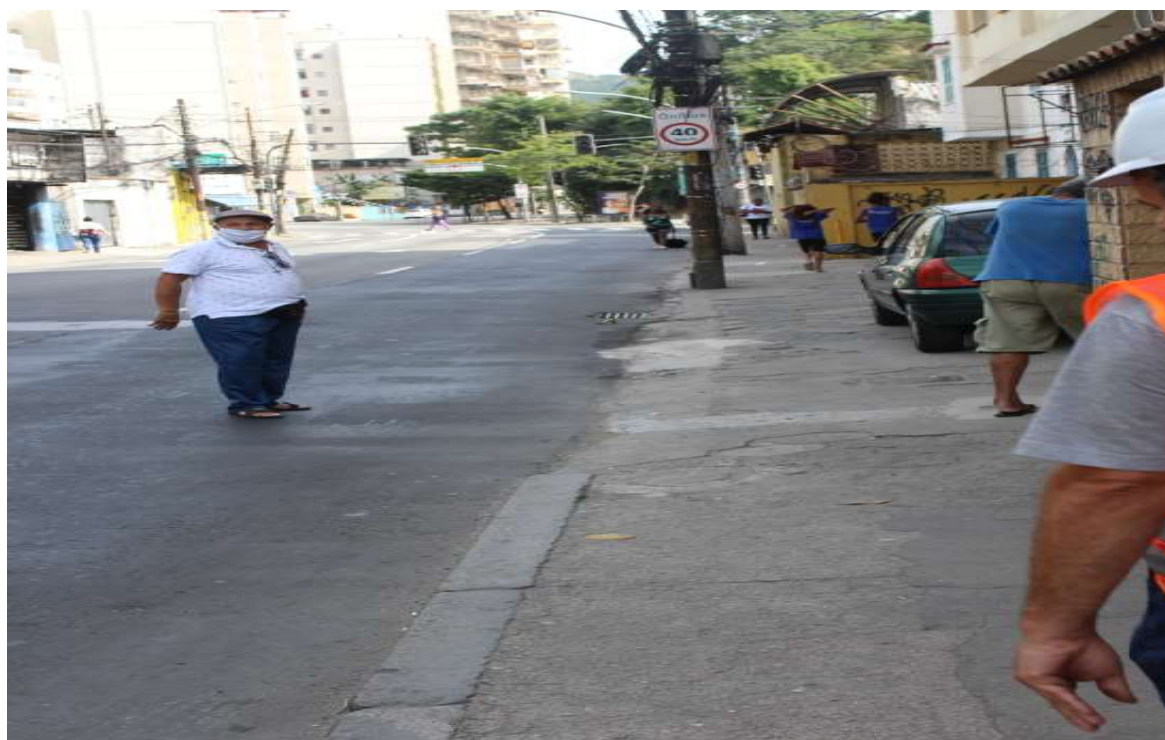
Foto 2 : recomposição e marco plano

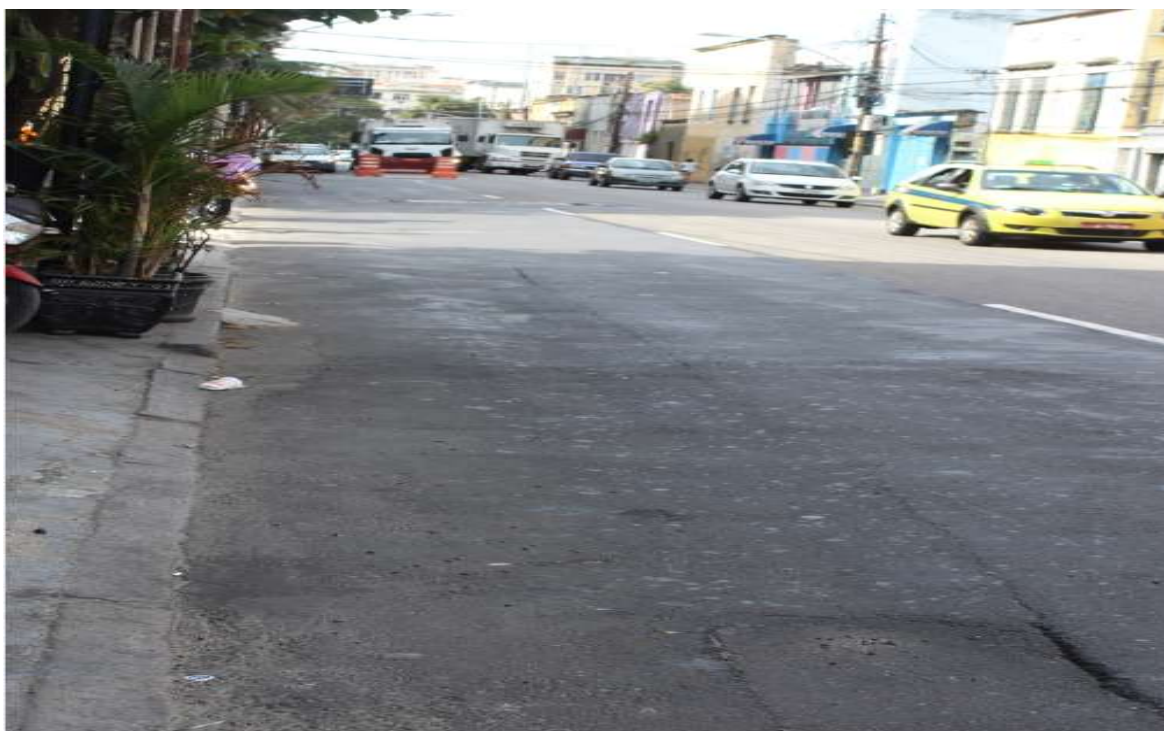
Faltou marco plano na altura do n.º 206 e houve afundamento na rua, conforme Foto 3 abaixo.

Foto 3 : recomposição com afundamento
