## RELATÓRIO DE FISCALIZAÇÃO

| <b>1- RF CAENE Nº:</b><br>P-047/23 | <b>2 – Data da Fiscalização:</b><br>16/05/2023 | <b>3 – Concessionária Fiscalizada:</b><br>CEG |

| <b>4 – Endereço da Fiscalização:</b><br>Rua Mário Ribeiro, s/n.º | <b>5 – Bairro(s):</b><br>Gávea | <b>6 - Município:</b><br>Rio de Janeiro |

Verificar as denúncias feitas pela CEG de fraude através de diversas manipulações indevidas em seus equipamentos por parte do Centro Automotivo Lagoa Barra Ltda.

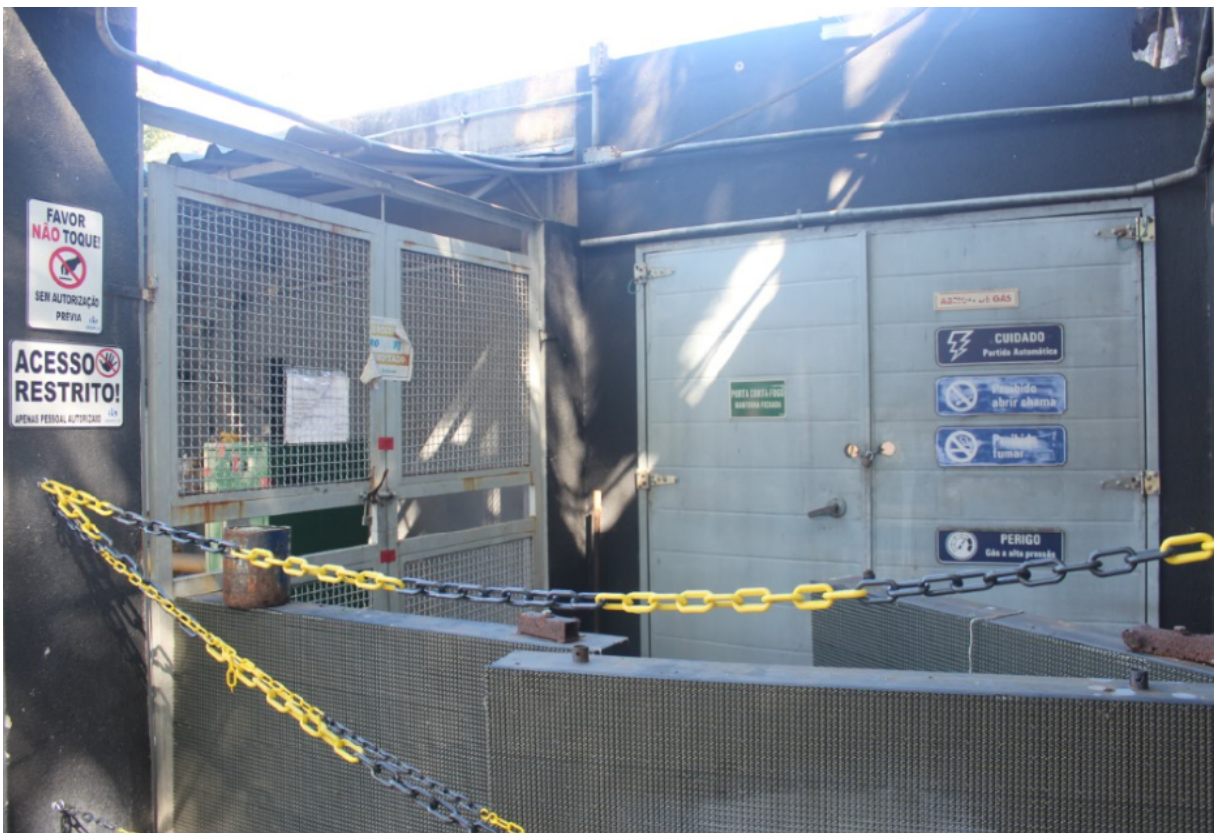
Na presença de todos, a inspeção teve início às 11 horas e 12 minutos. O local encontrava-se fechado por cadeado, lacres e algumas correntes à frente (Figura 2). Então, o 1º passo feito foi a remoção das correntes pelo representante do posto (Figura 3).

Figura 2 – Acesso fechado por correntes, lacres e cadeado

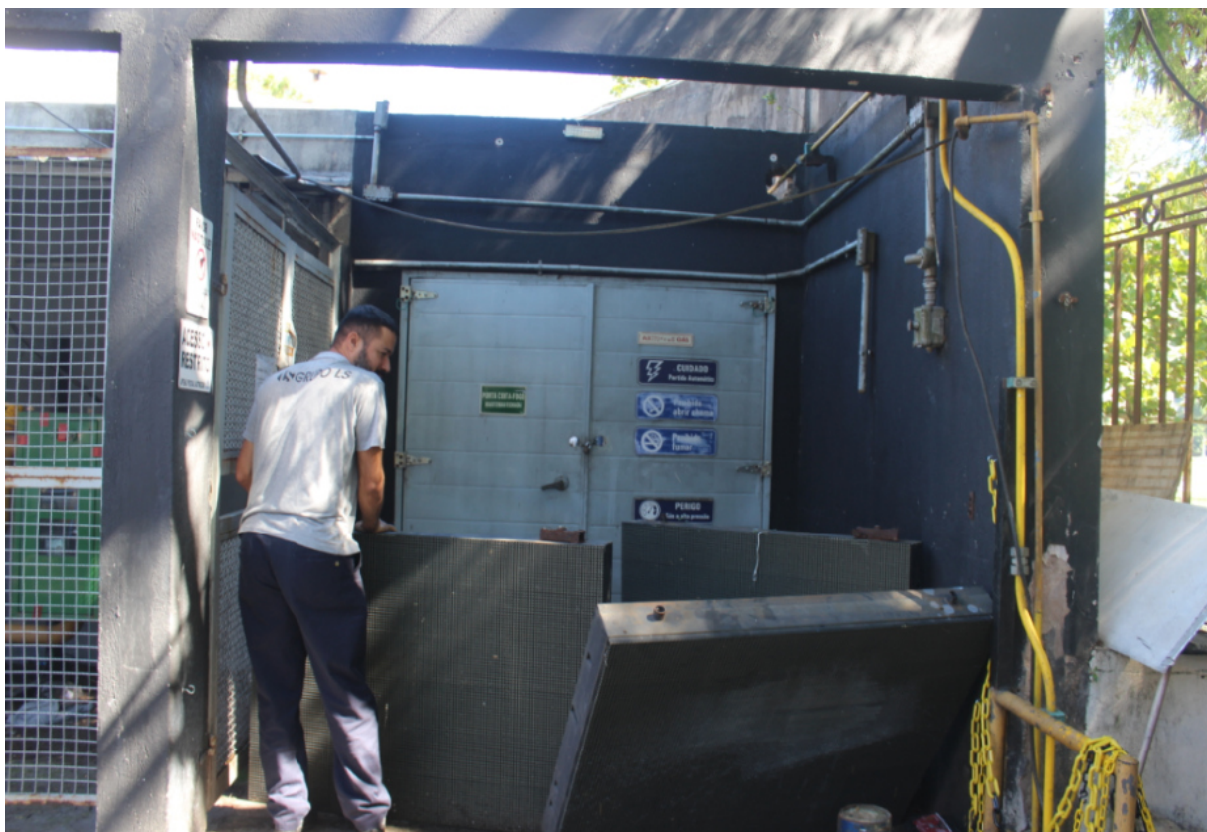
Figura 3 – Remoção das correntes por representante do posto

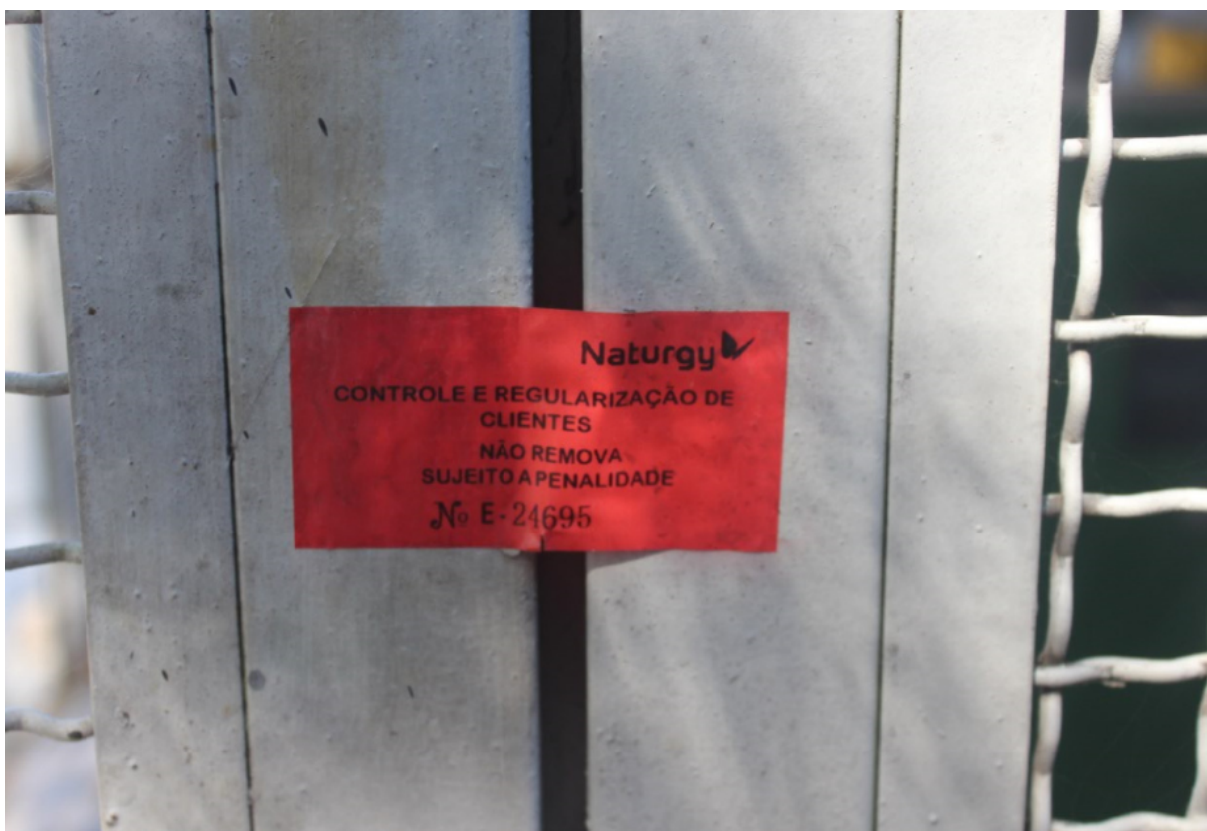
Figura 4 – Etiqueta de segurança VOID E-24695

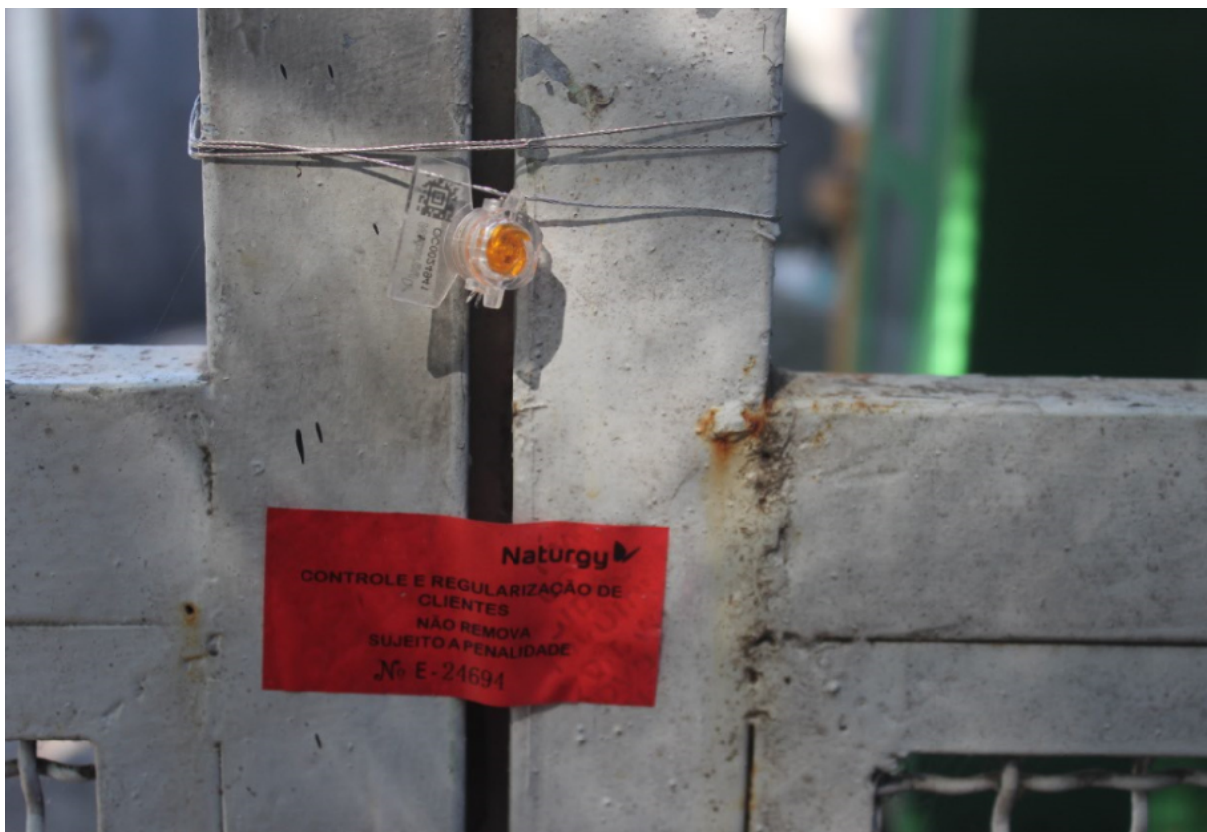
Figura 5 – Etiqueta de segurança VOID E-24694

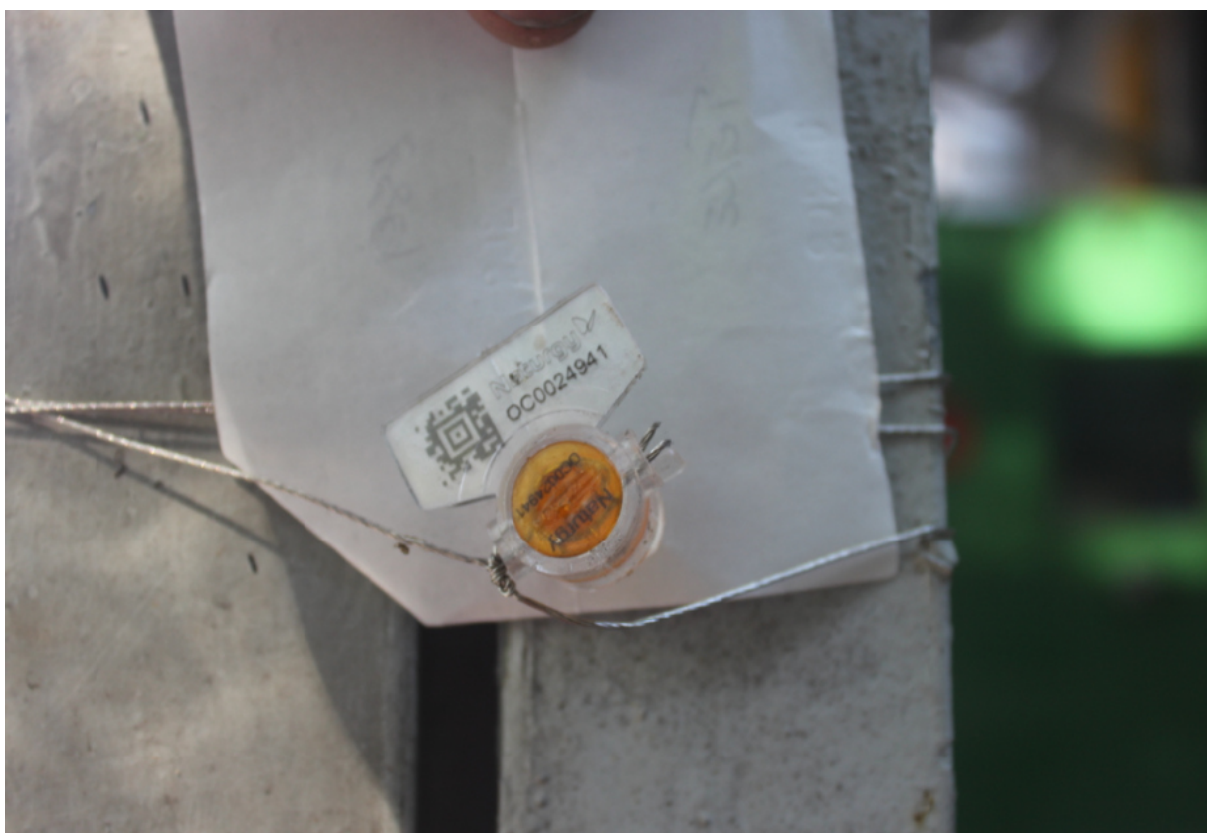
Figura 6 – Roto seal OC0024941

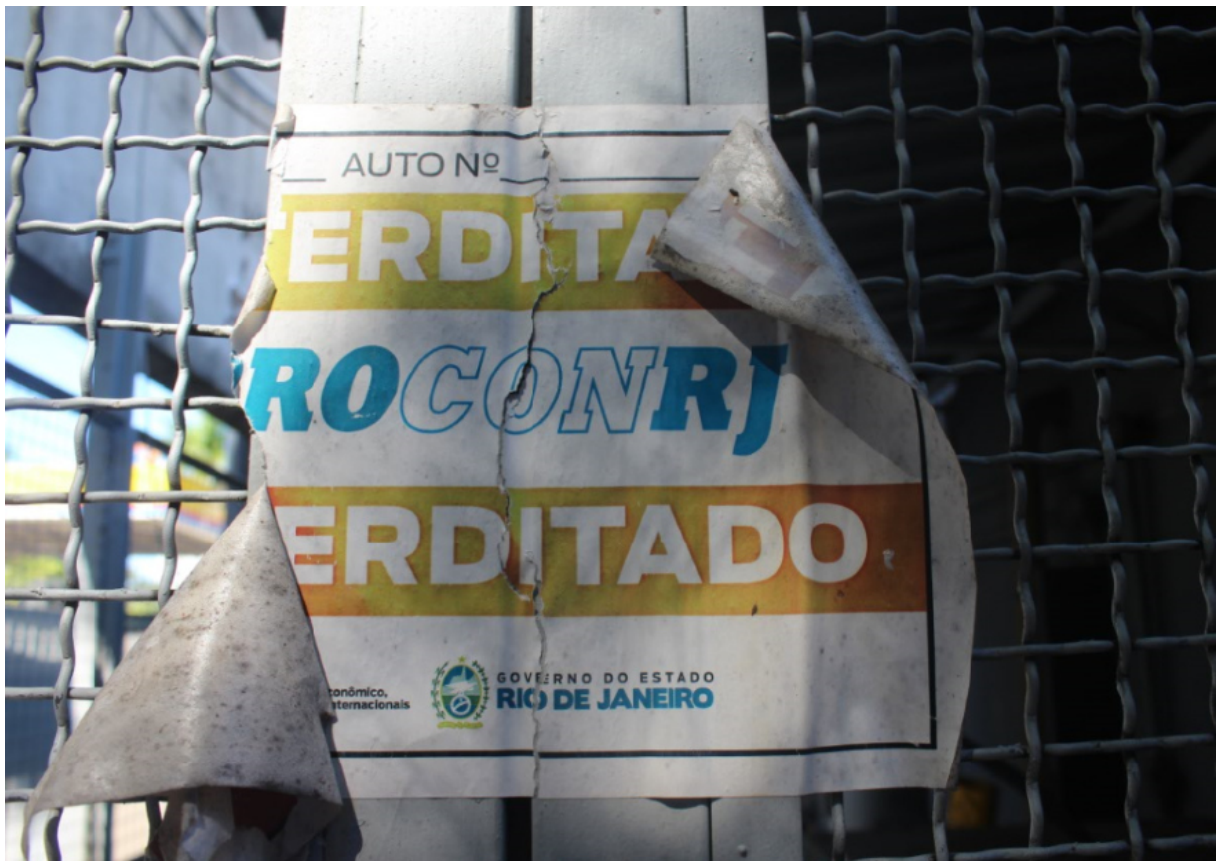
Ao conseguir acessar o local, procedeu-se ao 2º passo: observação das duas etiqueta de segurança VOID da Naturgy (Figuras 4 e 5), um lacre roto seal da cor laranja - OC0024941 (Figura 6) e um lacre do PROCON-RJ que encontrava-se rasgado ao meio (Figura 7).

Figura 7 – Lacre PROCON-RJ rasgado

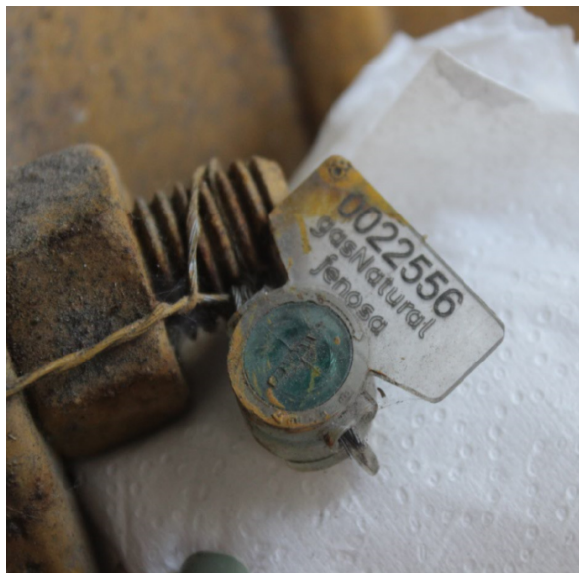
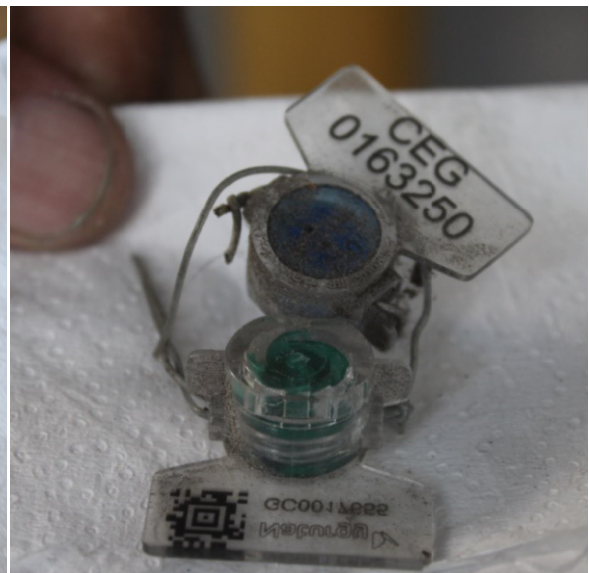
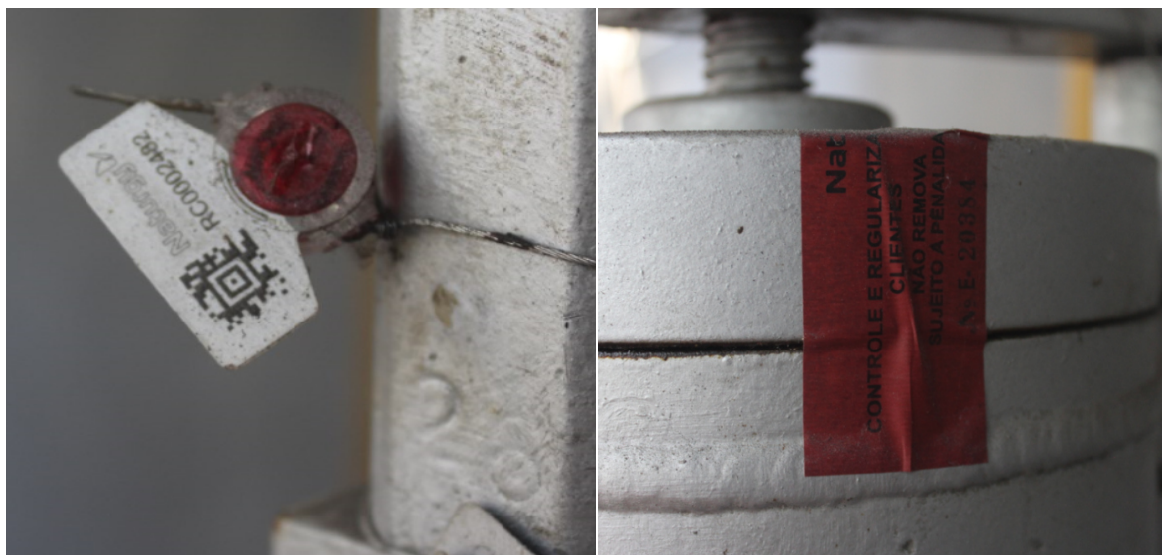
Figura 8 - Alguns dos lacres da tubulação e do filtro

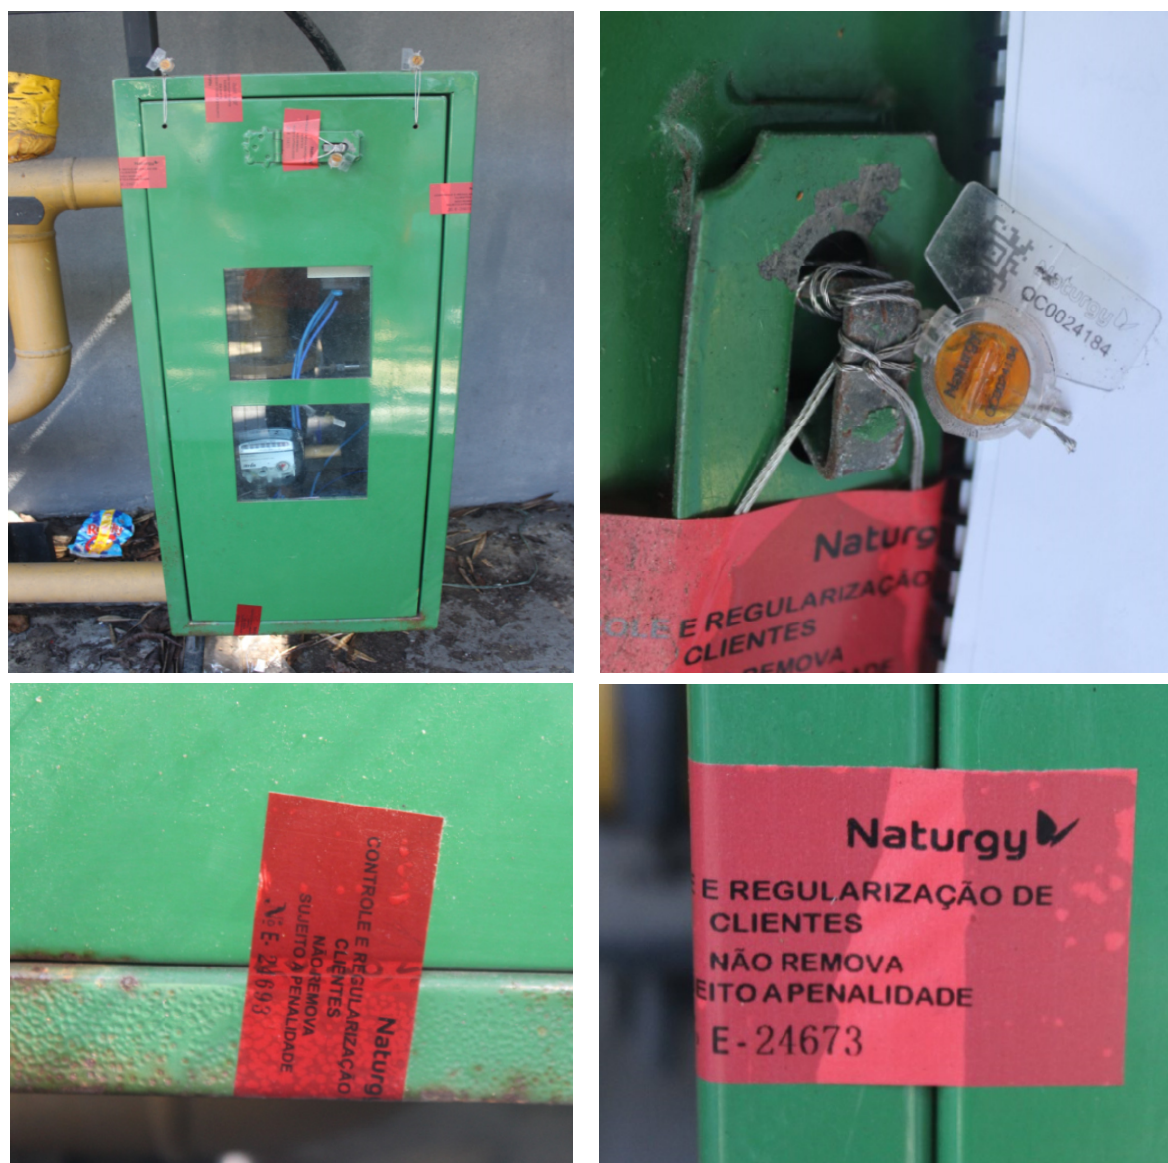
Figura 9 - Alguns dos lacres da caixa do medidor

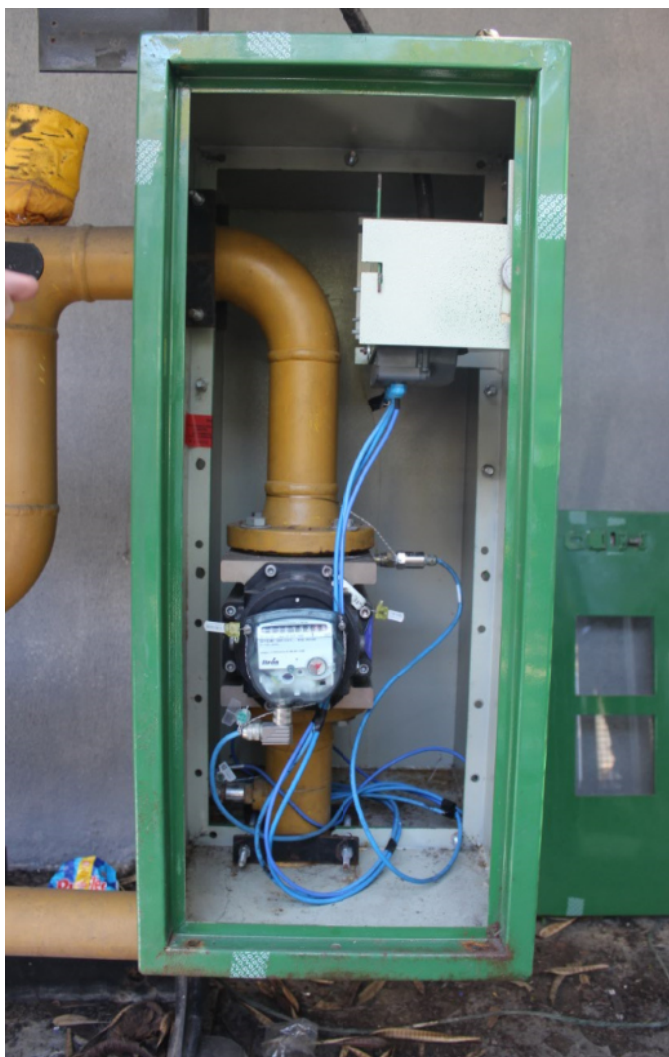
Figura 10 - Caixa do medidor aberta

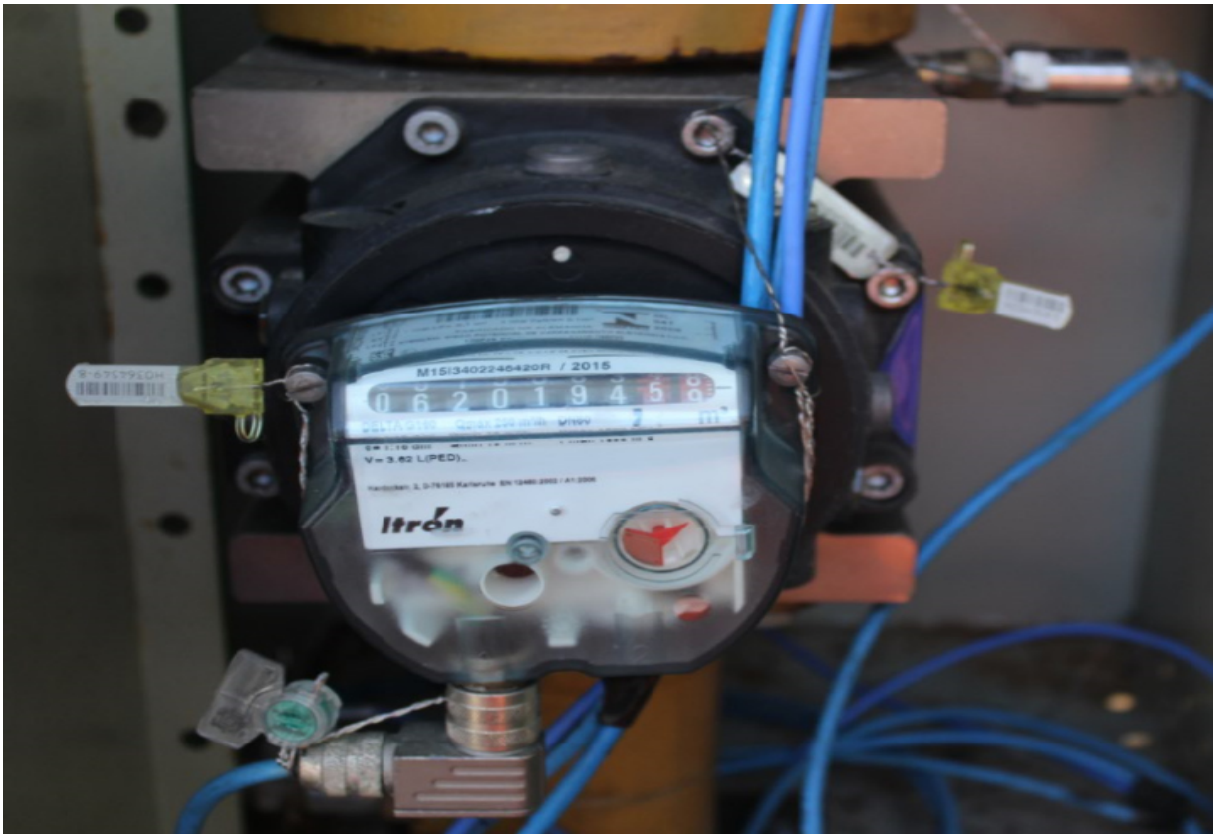
Figura 11 - Lacs do medidor

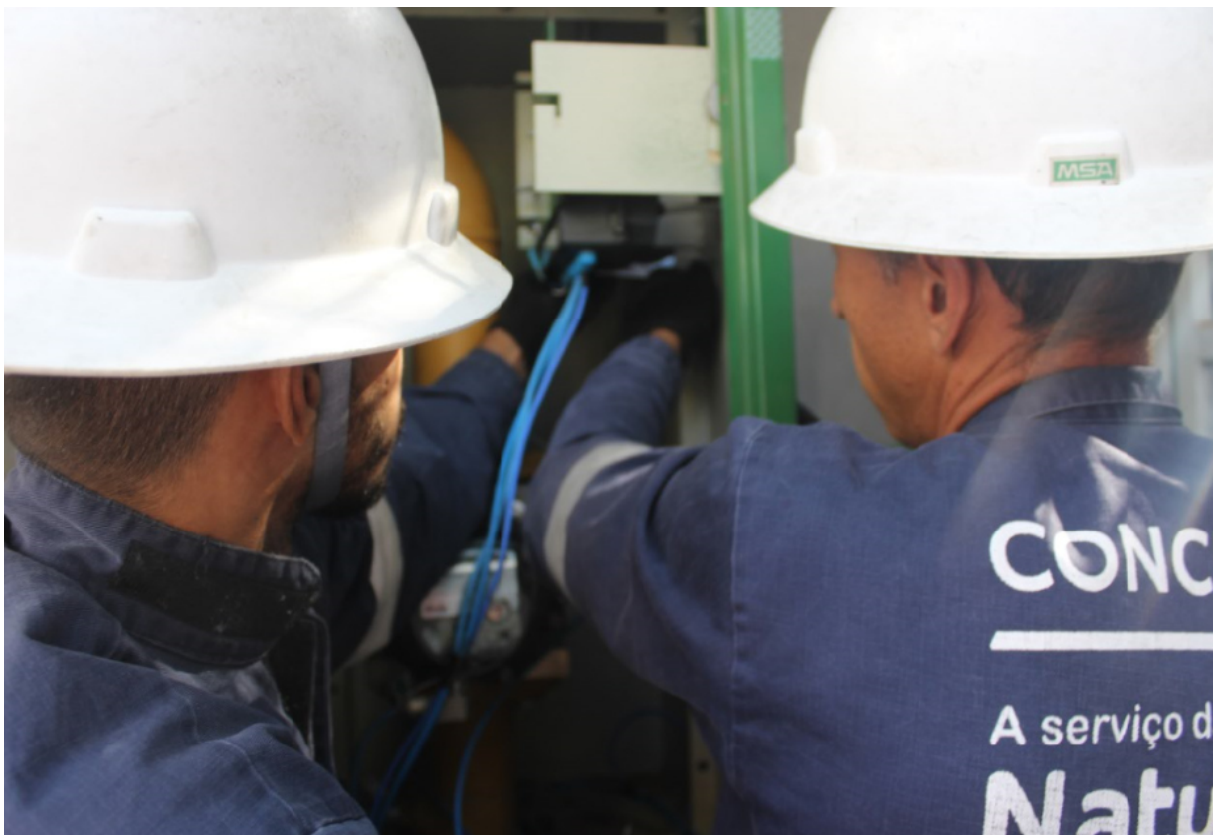
Figura 12 - Desmontagem da caixa e a separação do medidor e do conversor

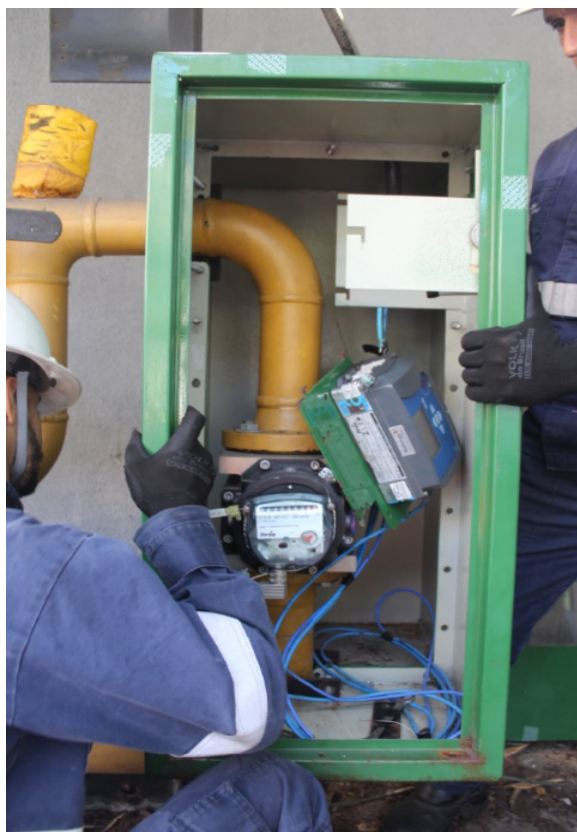
Figura 13 - Desmontagem da caixa e a separação do medidor e do conversor

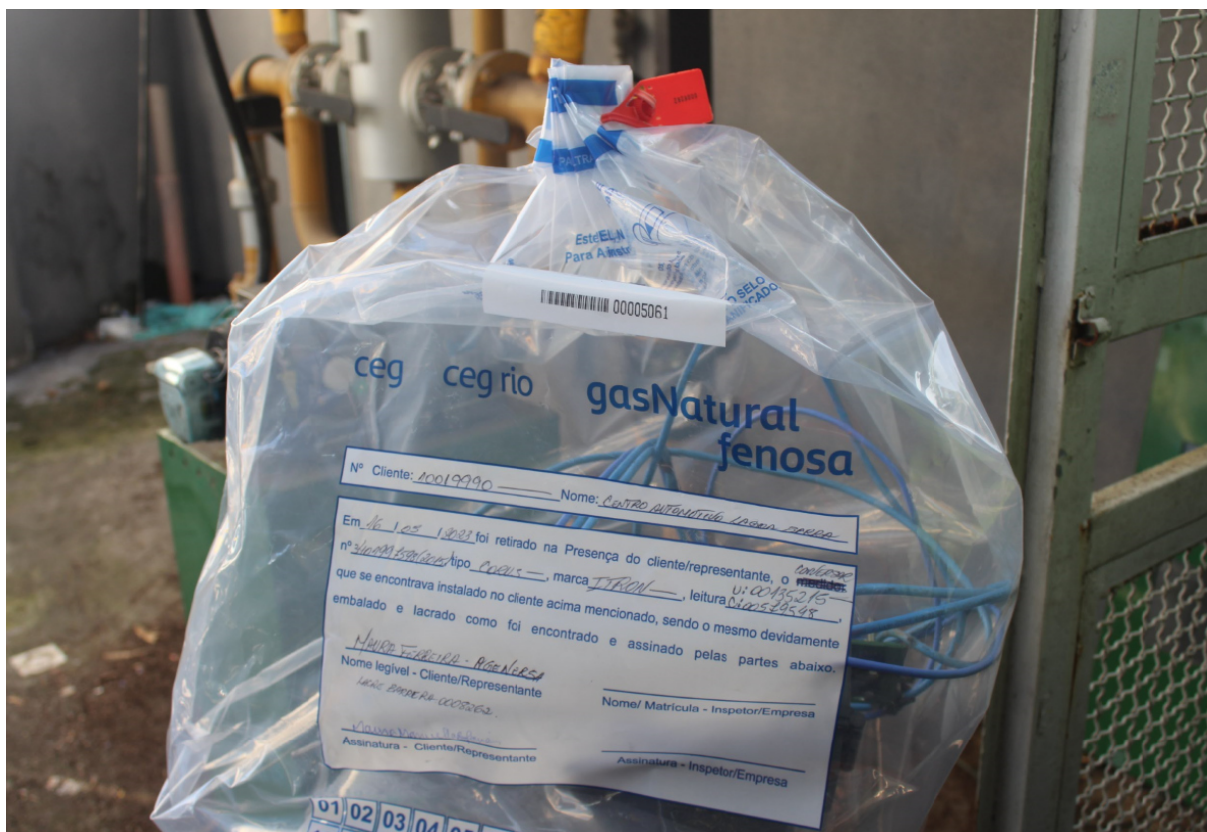
Figura 14 - Conversor embalado e lacrado

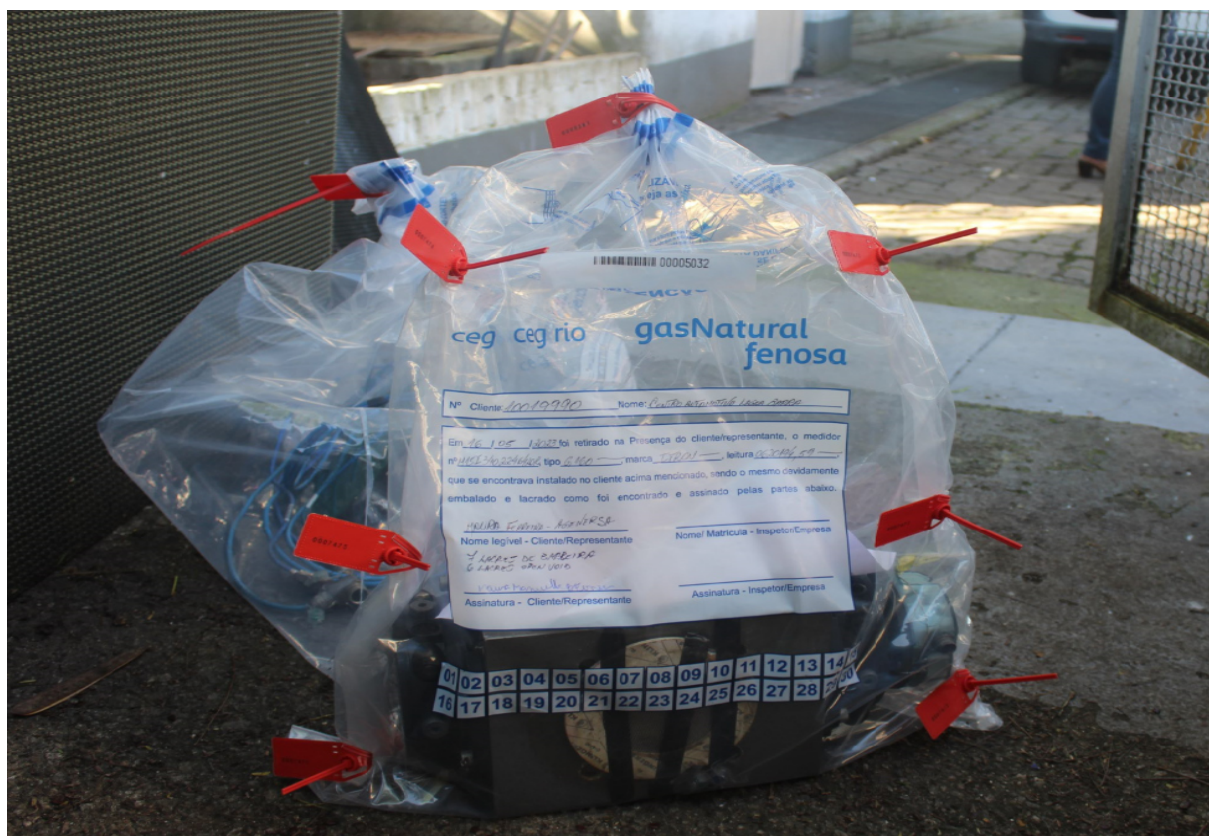
Figura 15 - Medidor embalado e lacrado

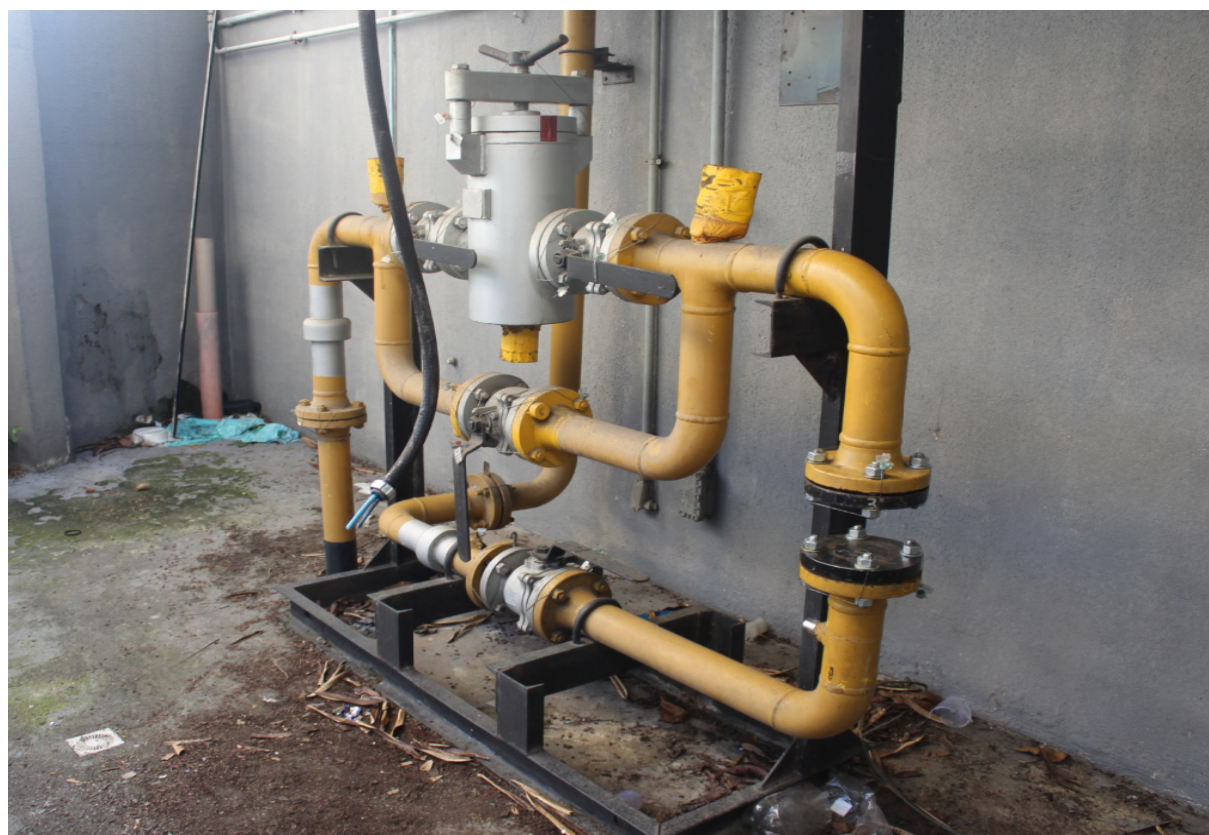
Figura 16 - Flanges tamponados e lacrados

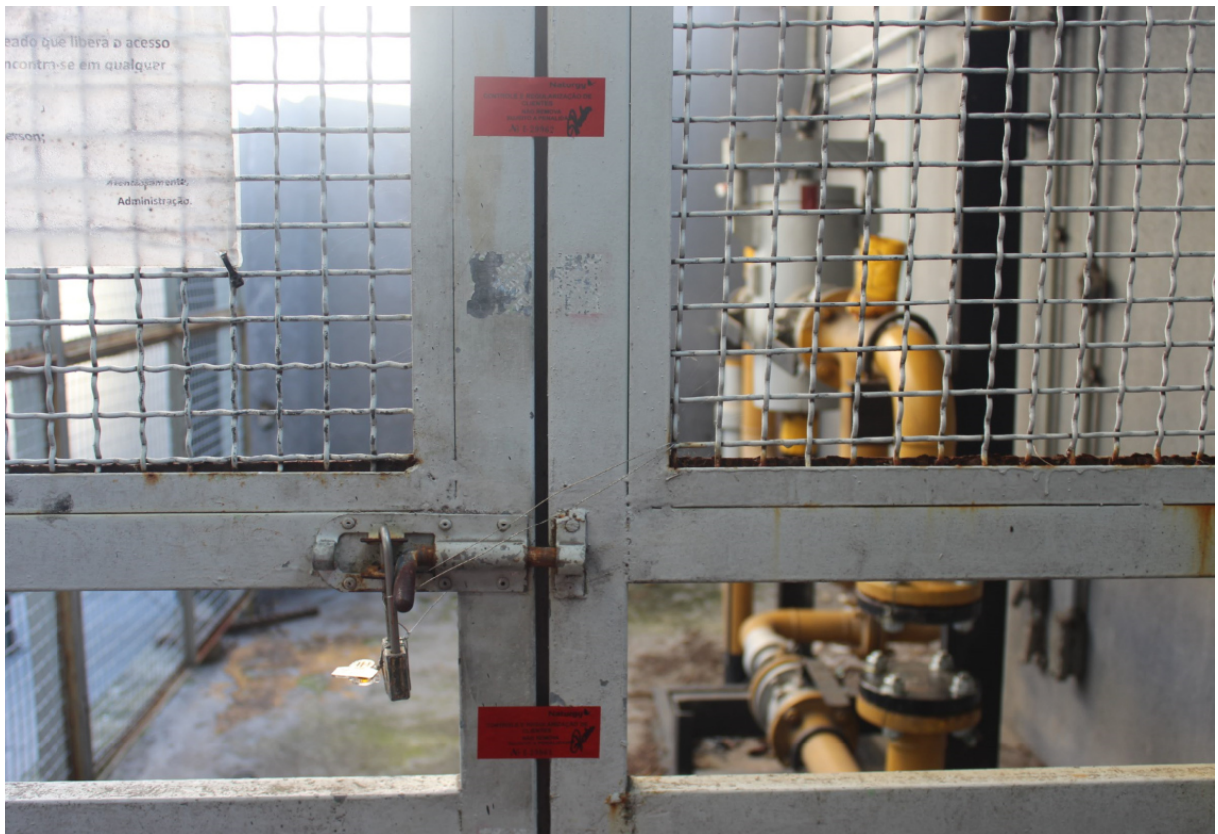
Figura 17 - Estação trancada e lacrada

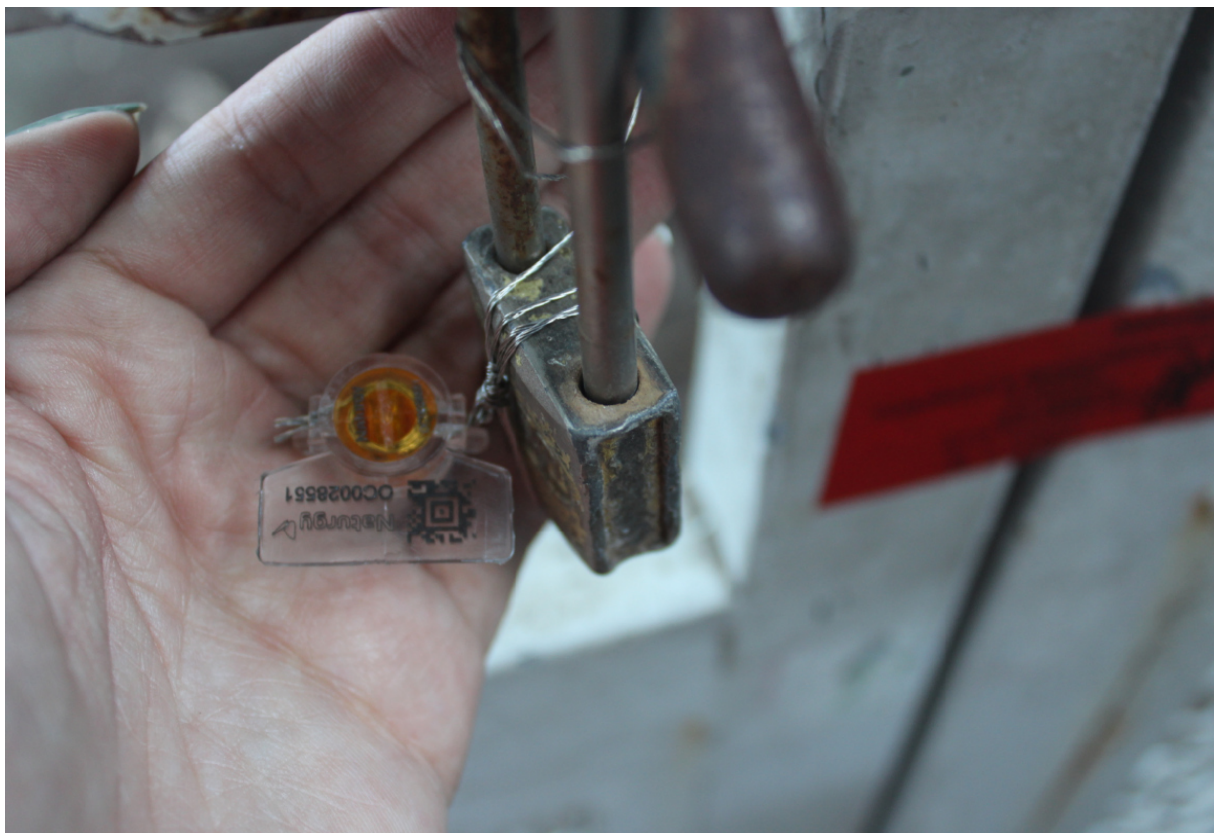
Figura 18 - Roto seal do cadeado OC0028551
