Vistoria realizada em conjunto com a Concessionária e a prestadora de serviços técnicos de engenharia, Braços, com objetivo de verificar o andamento das obras de renovação de rede na Rua Goiás (Foto 1). Estiveram presentes nesta data os funcionários listados abaixo:

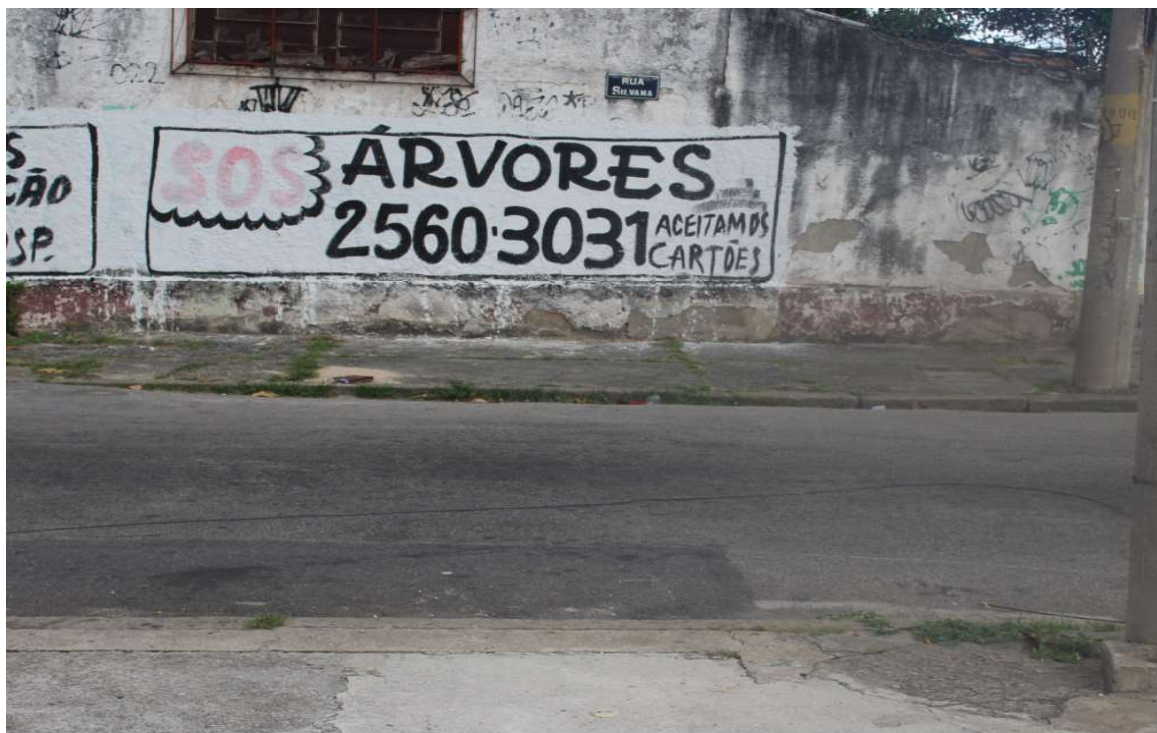
Foto 1 : interseção da Rua Goiás com Rua Silvana

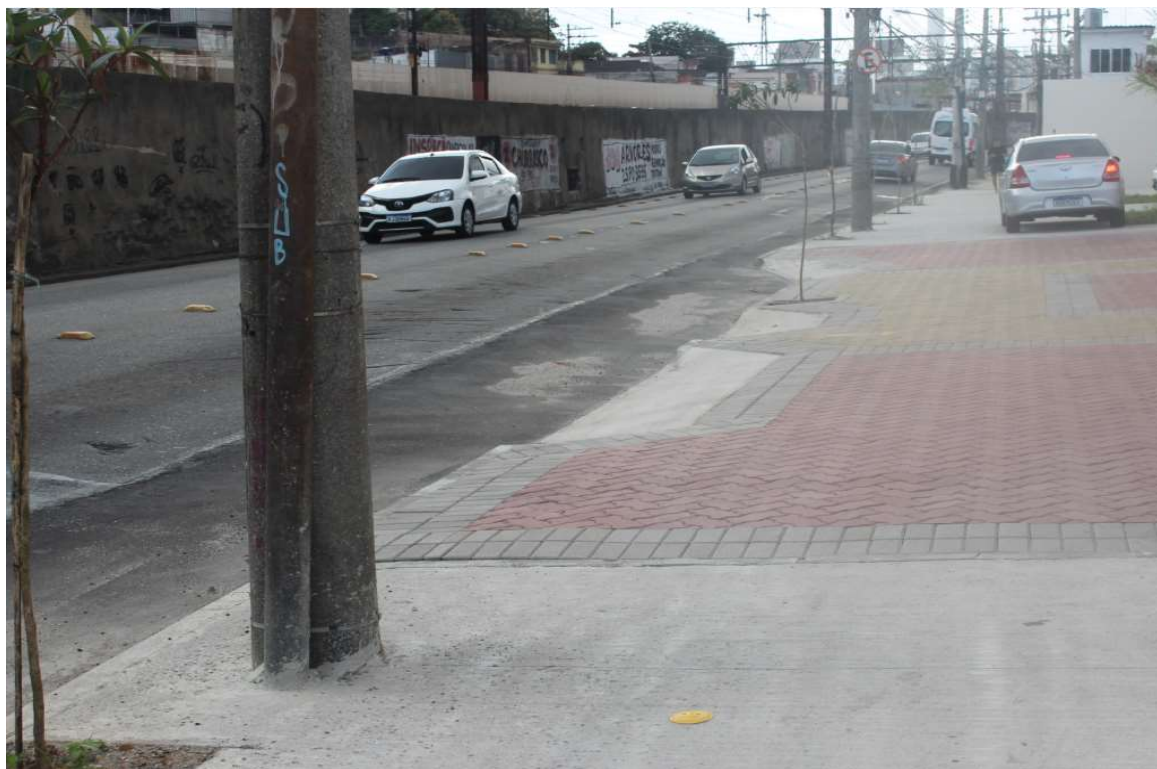
Foto 2 : marco plano

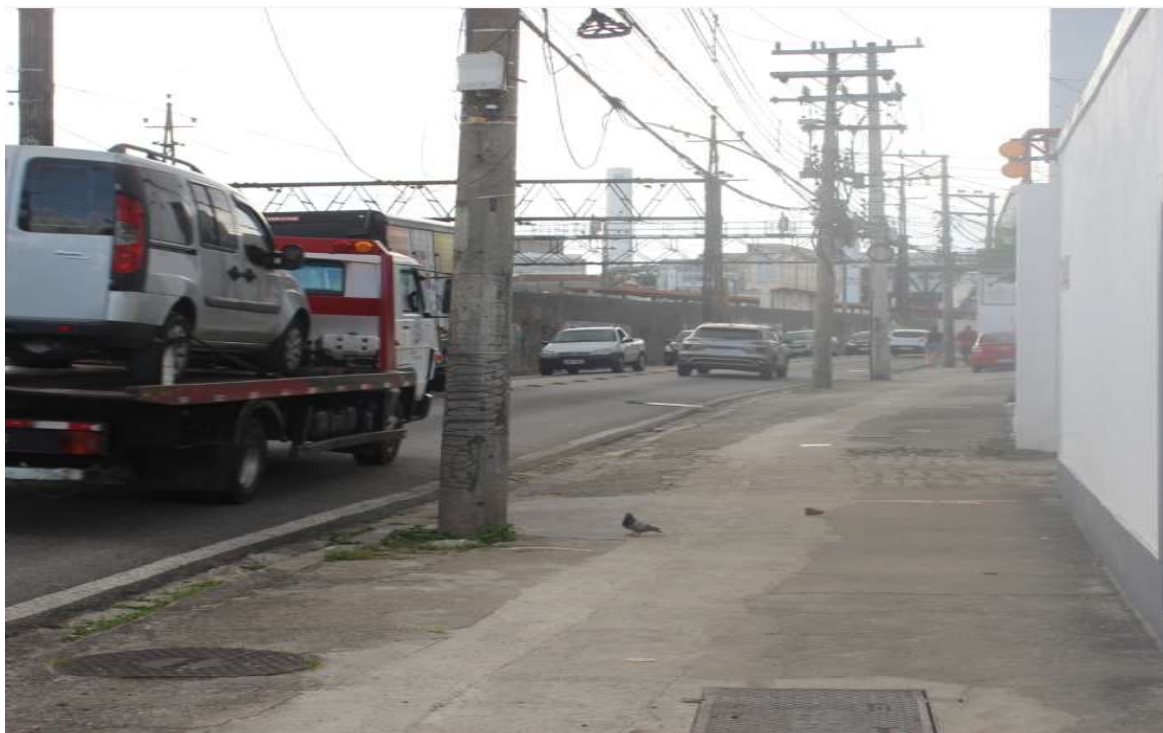
Foto 3 : recomposição e marco plano
