**RELATÓRIO DE FISCALIZAÇÃO**  
**CÂMARA ENERGIA**

| <b>1- RF CAENE Nº:</b><br>P-049/22 | | <b>2 - Data da Fiscalização:</b><br>20/07/2022 | | <b>3 - Concessionária Fiscalizada:</b><br>CEG | |
| <b>4 - Endereço da Fiscalização:</b><br>Rua Edgar Loureiro Valdetaro, n.º 300 | | | <b>5 - Bairro(s):</b><br>Pavuna | | <b>6 - Município:</b><br>Rio de Janeiro/RJ |
| <b>7 - Objetivo da Fiscalização:</b><br>Vistoria realizada com o objetivo de acompanhar as obras da Concessionária no município. | | | | | |

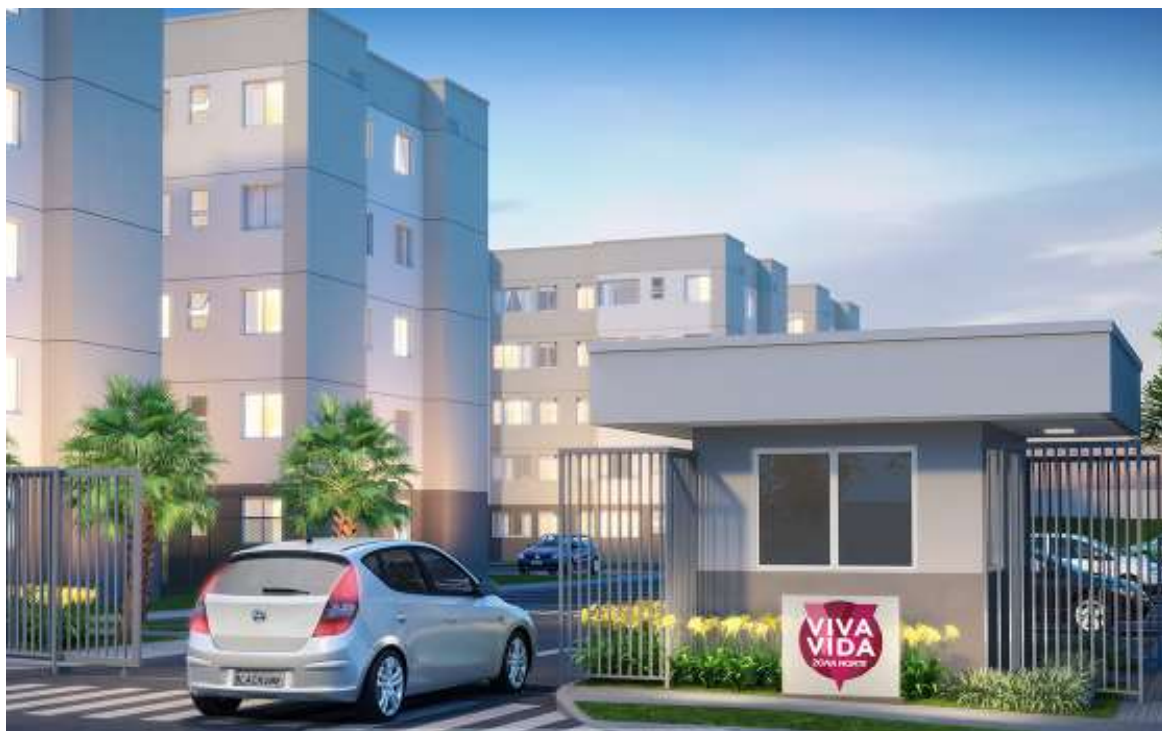
Vistoria realizada em conjunto com a Concessionária e a prestadora de serviços técnicos de engenharia, Braços, com objetivo de verificar o andamento das obras de expansão de rede no Residencial Viva Vida Zona Norte (Foto 1). Estiveram presentes nesta data os funcionários listados abaixo:

Foto 1 : futura fachada do condomínio

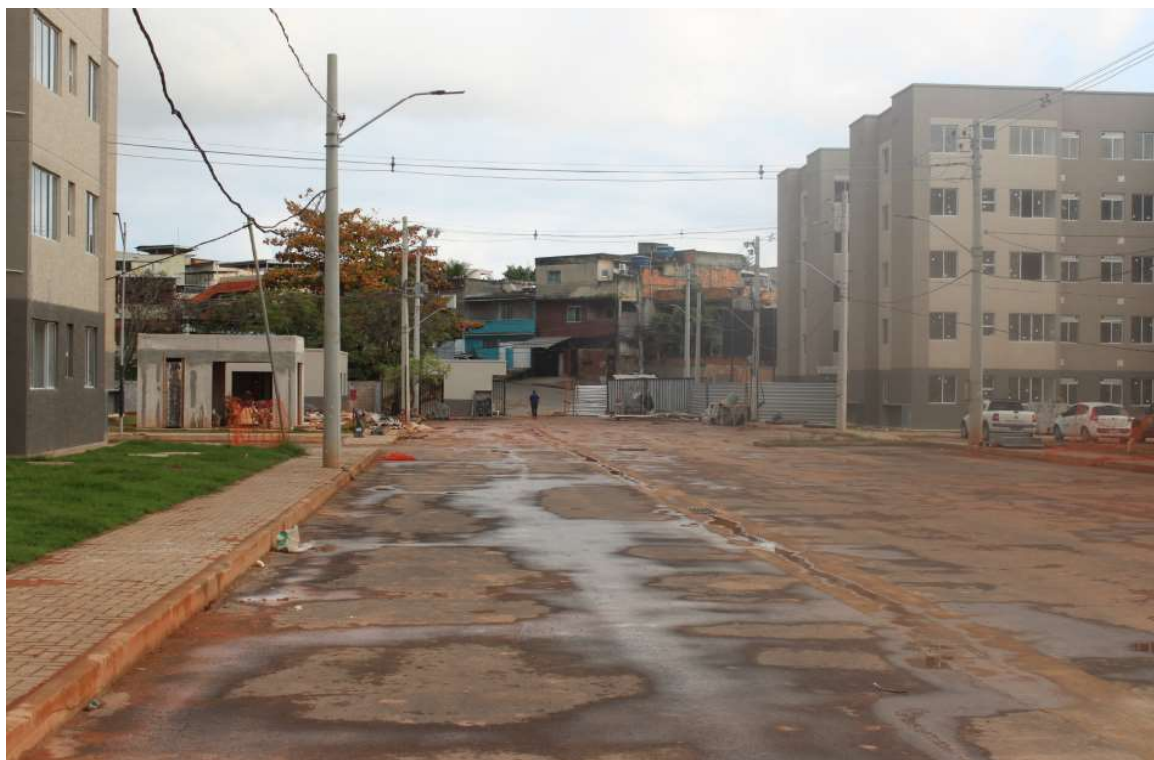
Durante a visita à obra de expansão de rede de gás natural, foi possível verificar que se trata de obra em conjunto habitacional próxima de ser concluída (Foto 2).

Foto 2 : situação atual da obra

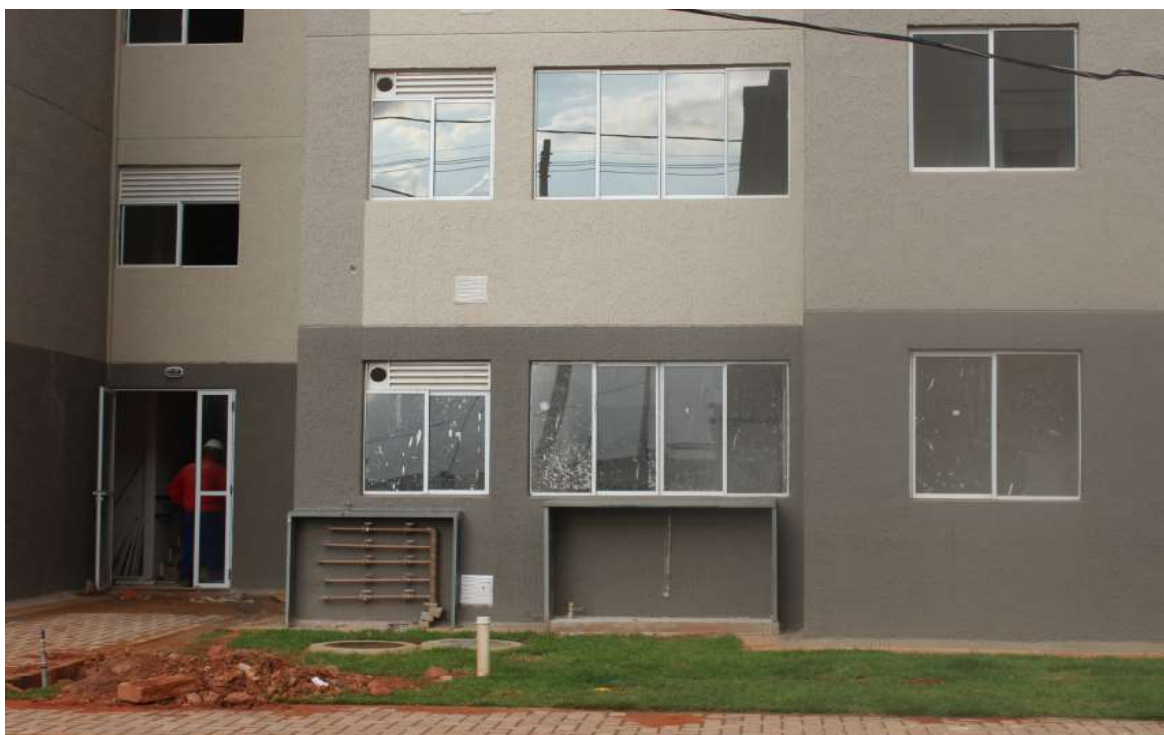
Foto 3 : instalação de PI

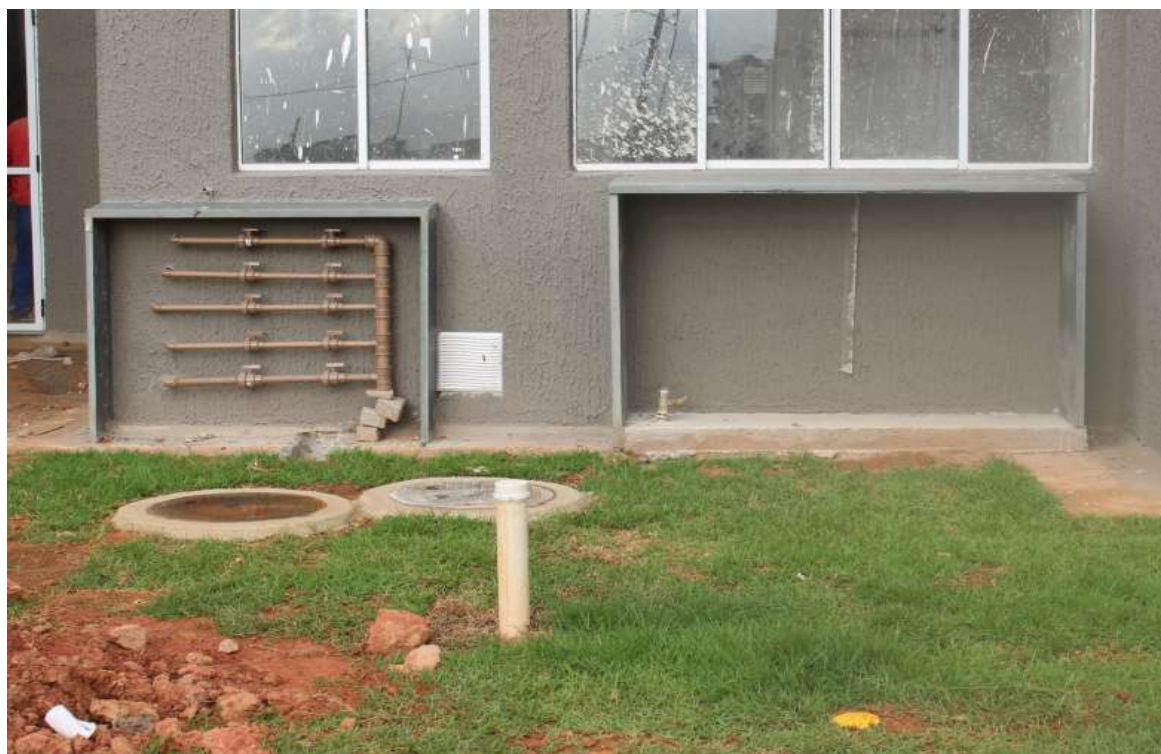
Já havia alguns marco planos de sinalização indicando a presença de rede.

Foto 4 : instalação de PI e marco plano
