| <b>1 - RF CAENE Nº:</b><br>P-049/23 | <b>2 - Data da Fiscalização:</b><br>19/05/2023 | <b>3 - Concessionária Fiscalizada:</b><br>CEG |
| <b>4 - Endereço da Fiscalização:</b><br>Rua Barão de Cotegipe | <b>5 - Bairro(s):</b><br>Vila Isabel | <b>6 - Município:</b><br>Rio de Janeiro |

# RELATÓRIO DE FISCALIZAÇÃO

| Número do Projeto: RJ-VIL-53105/2023 | | Tipo de obra: Renovação de Rede | | Interna | Externa X |

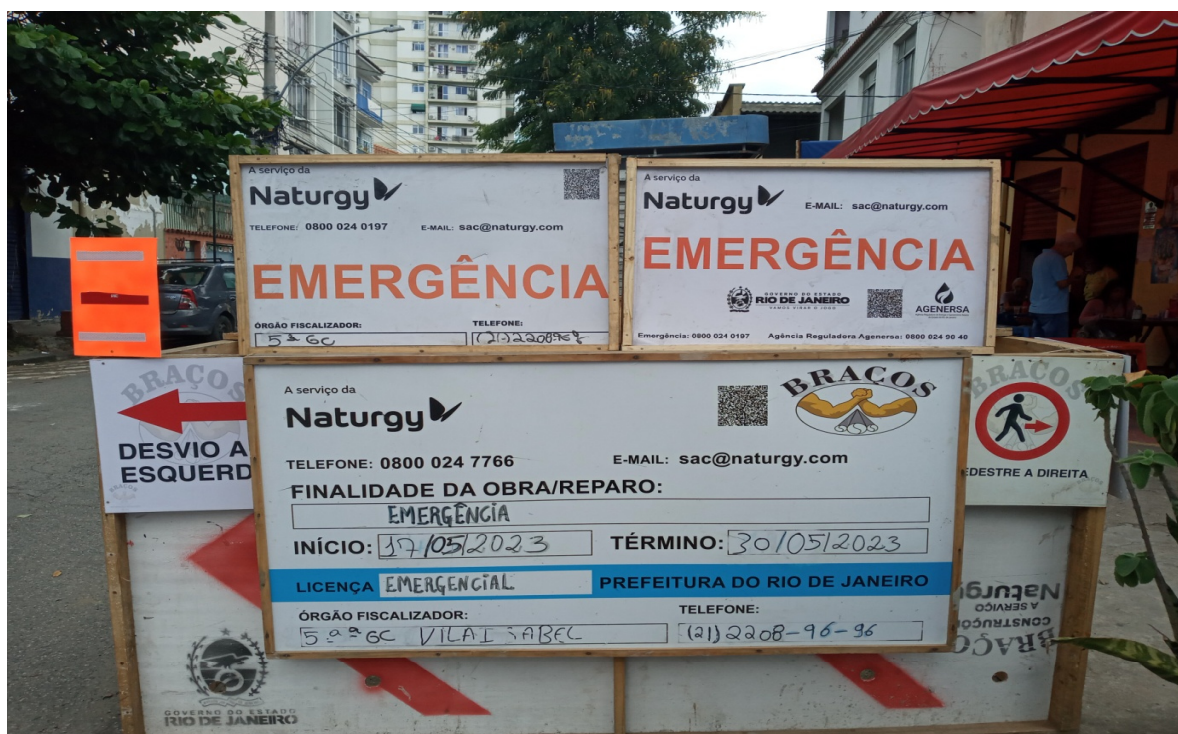
A licença concedida pela prefeitura para a execução da obra tem sido na modalidade emergencial, conforme pode-se observar em placas distintas no mesmo endereço (foto 1 e 2), todavia a obra tem previsão de término somente em setembro de 2023.

Foto 1: Identificação de obra, sinalização de desvio de trânsito e pedestre

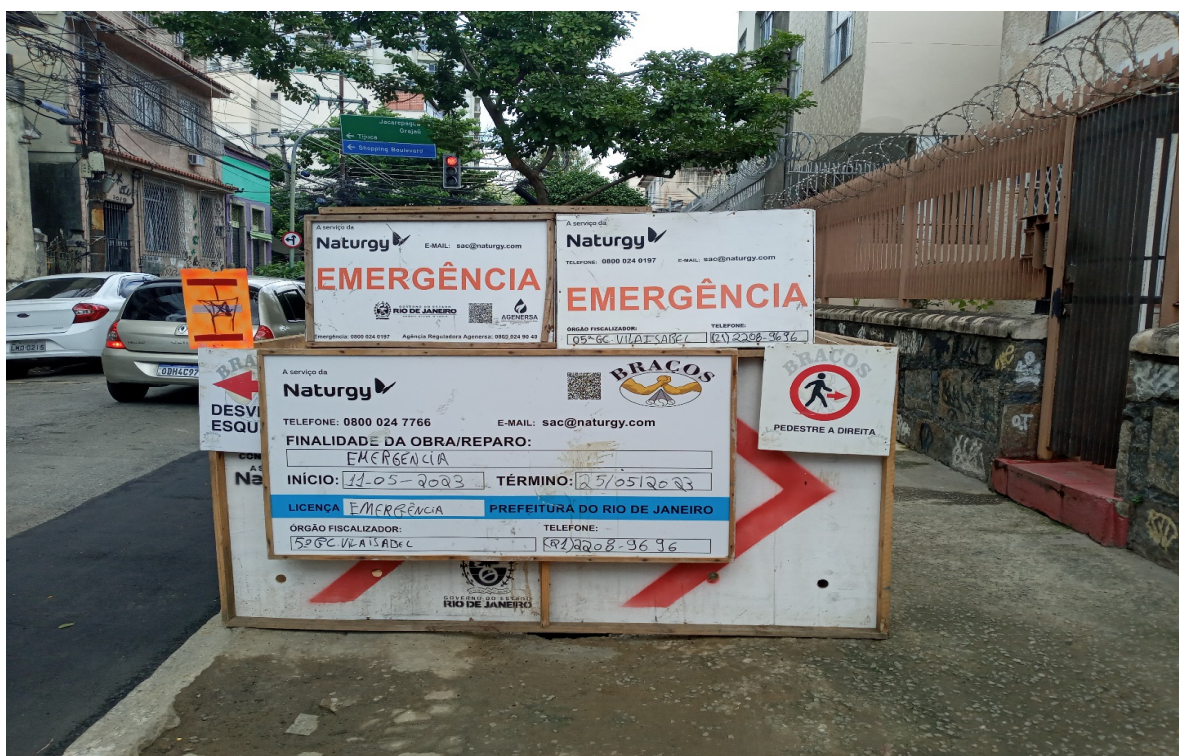
Foto 2: Identificação de obra

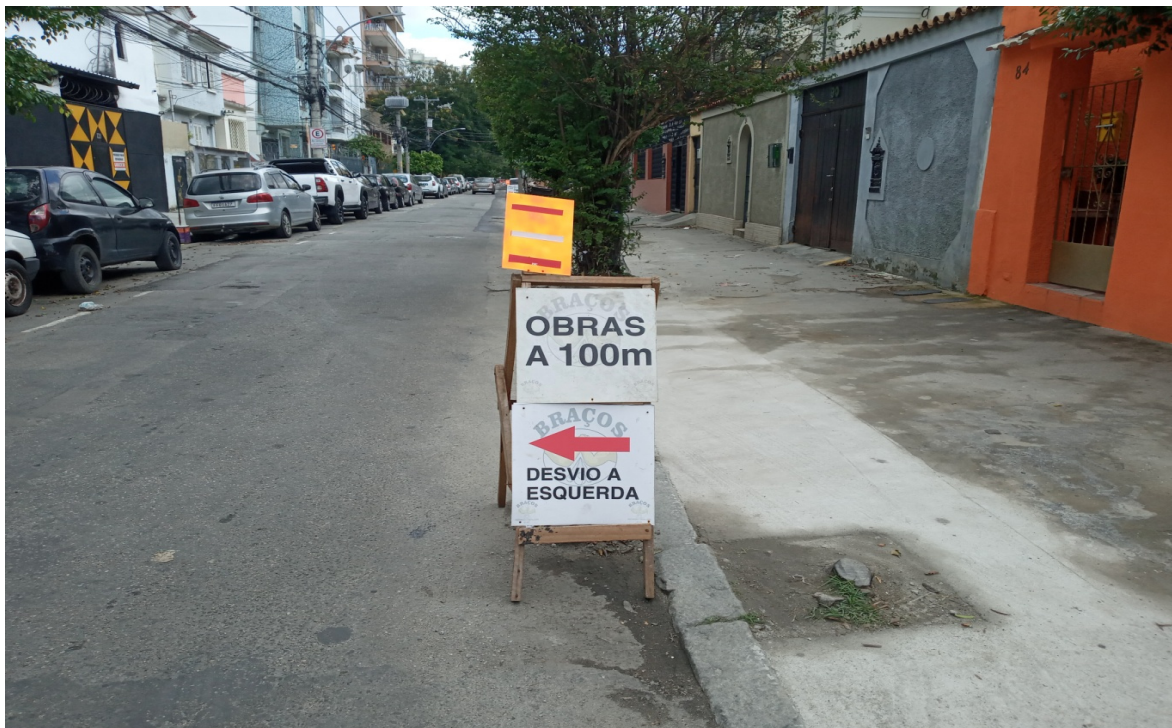
Foto 3: Aviso de obra à frente

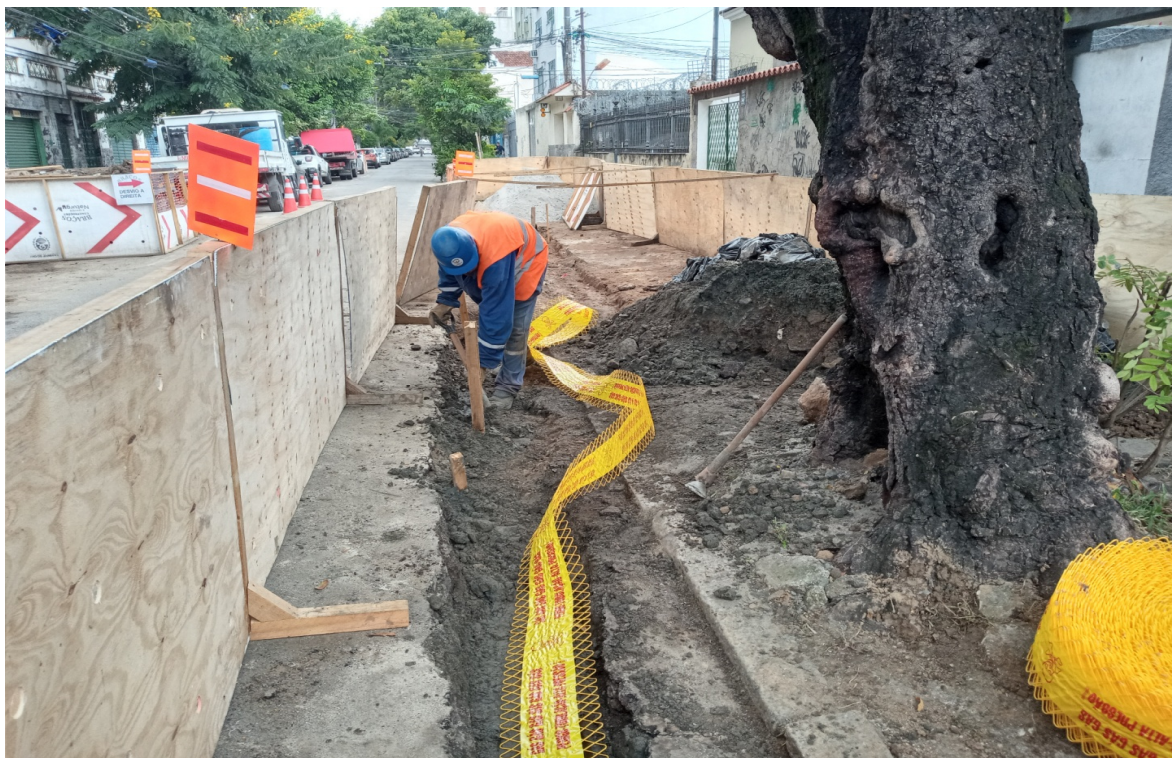
Foto 4: Fechamento de vala e colocação de fita de sinalização

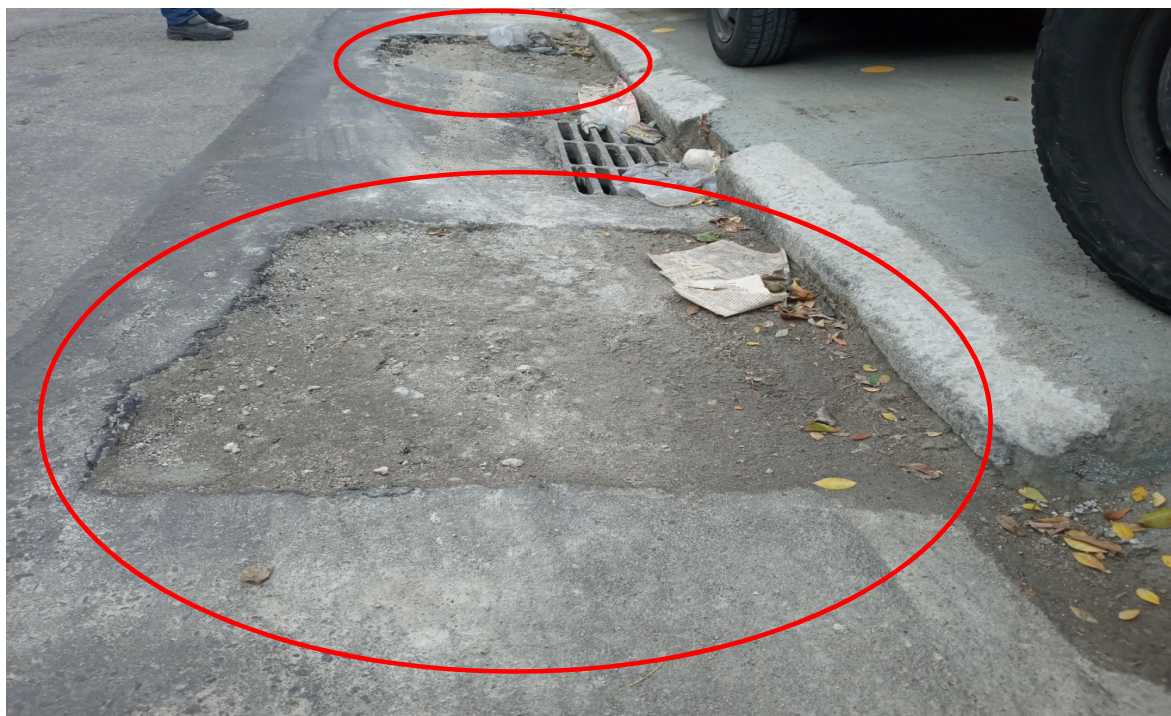
| 14. Recomposição com mau acabamento e insuficiente em alguns pontos (Fotos 5 e 6 ). | | | | | |

Foto 5: Recomposição insuficiente

No tocante à recomposição da via o gestor da obra foi orientado a solicitar da empresa que presta esse serviço à concessionária maior atenção quanto ao acabamento e nivelamento da massa asfáltica aplicada.

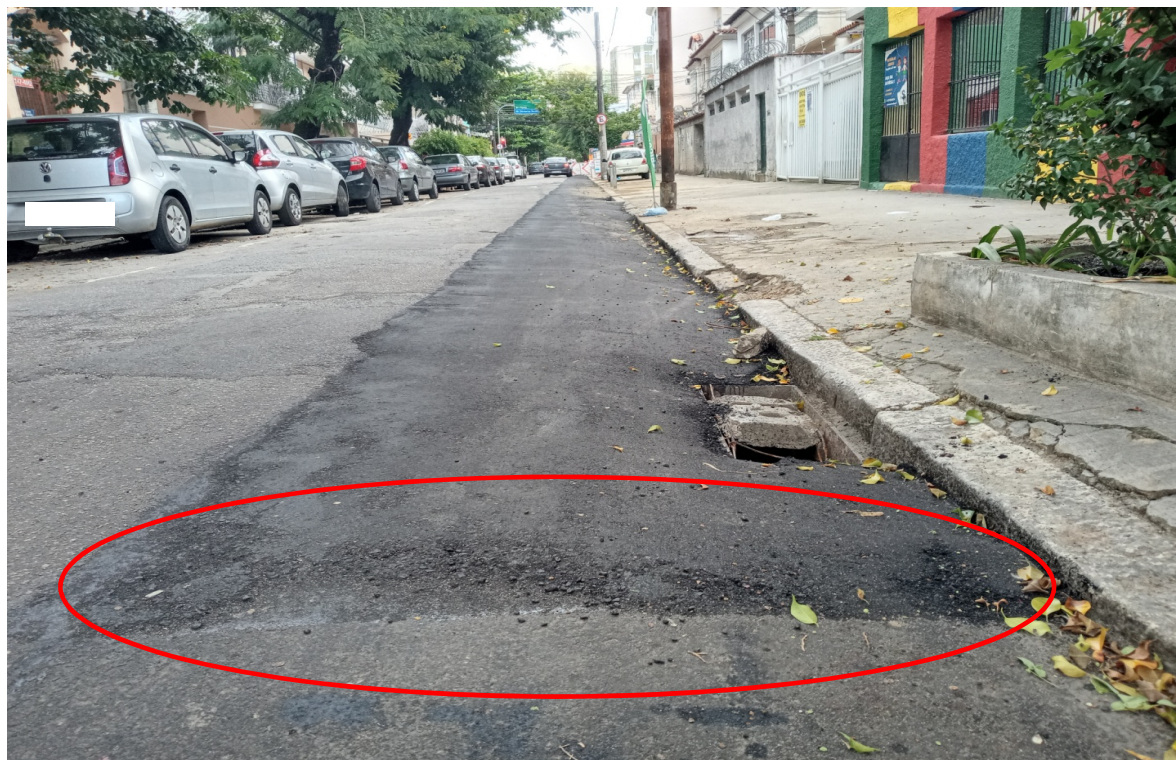
Foto 6: Recomposição com mau acabamento

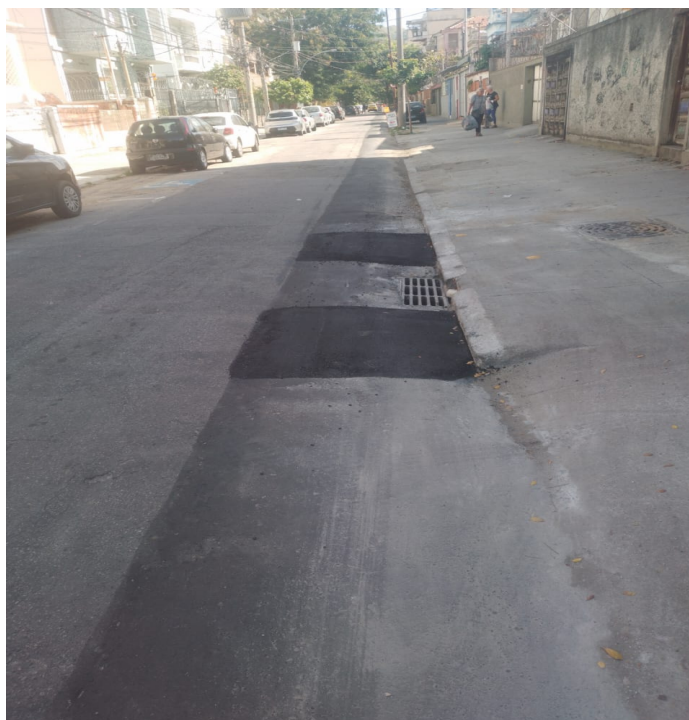
De acordo com as fotos (7 e 8) enviadas, a recomposição foi refeita.

Foto 7: Recomposição refeita

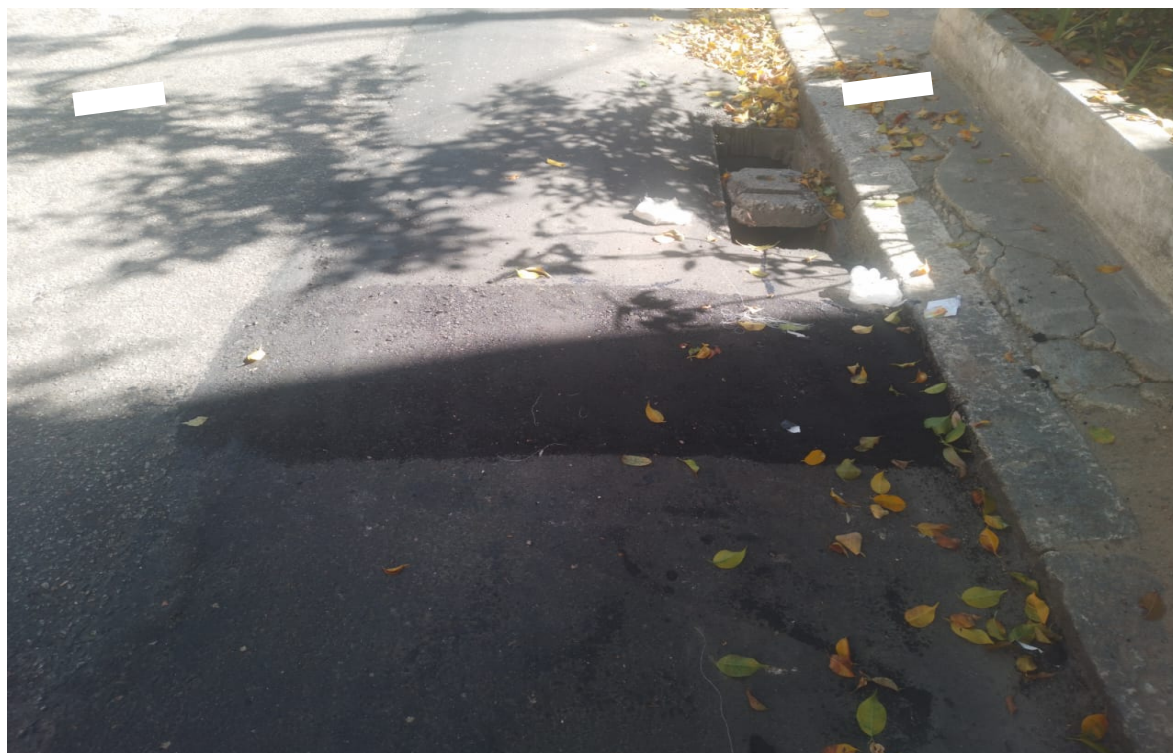
Foto 8: Recomposição refeita

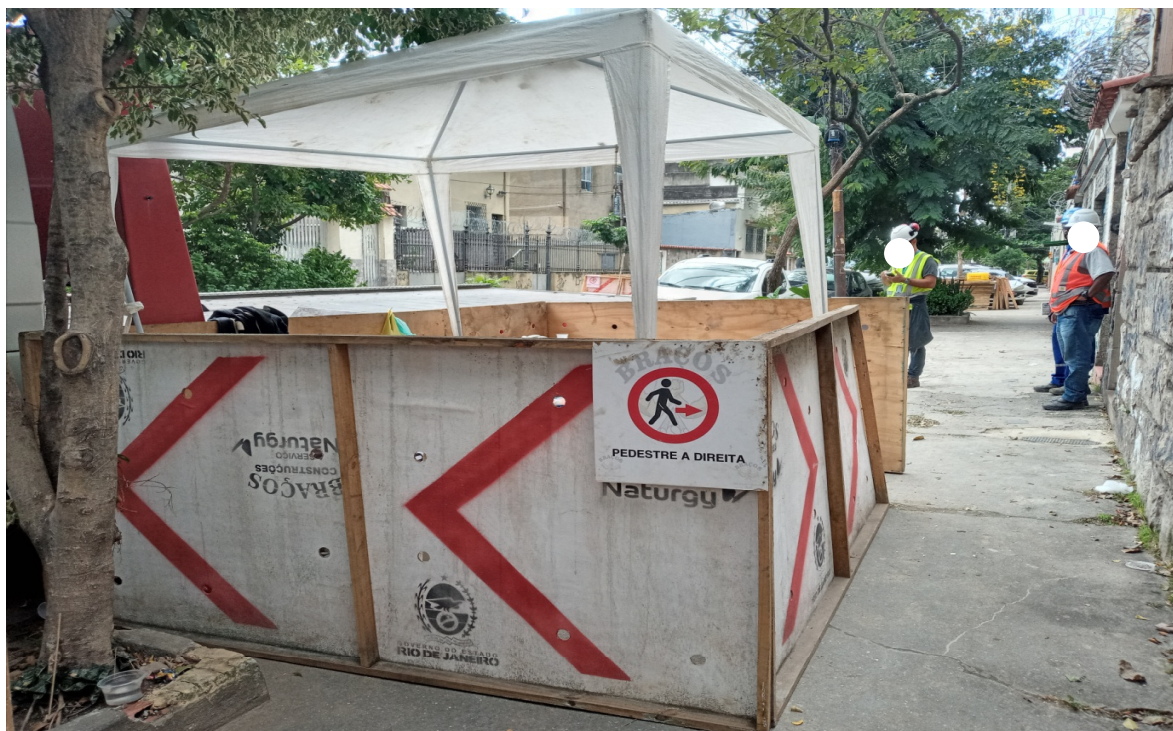
Foto 9: Área de vivência

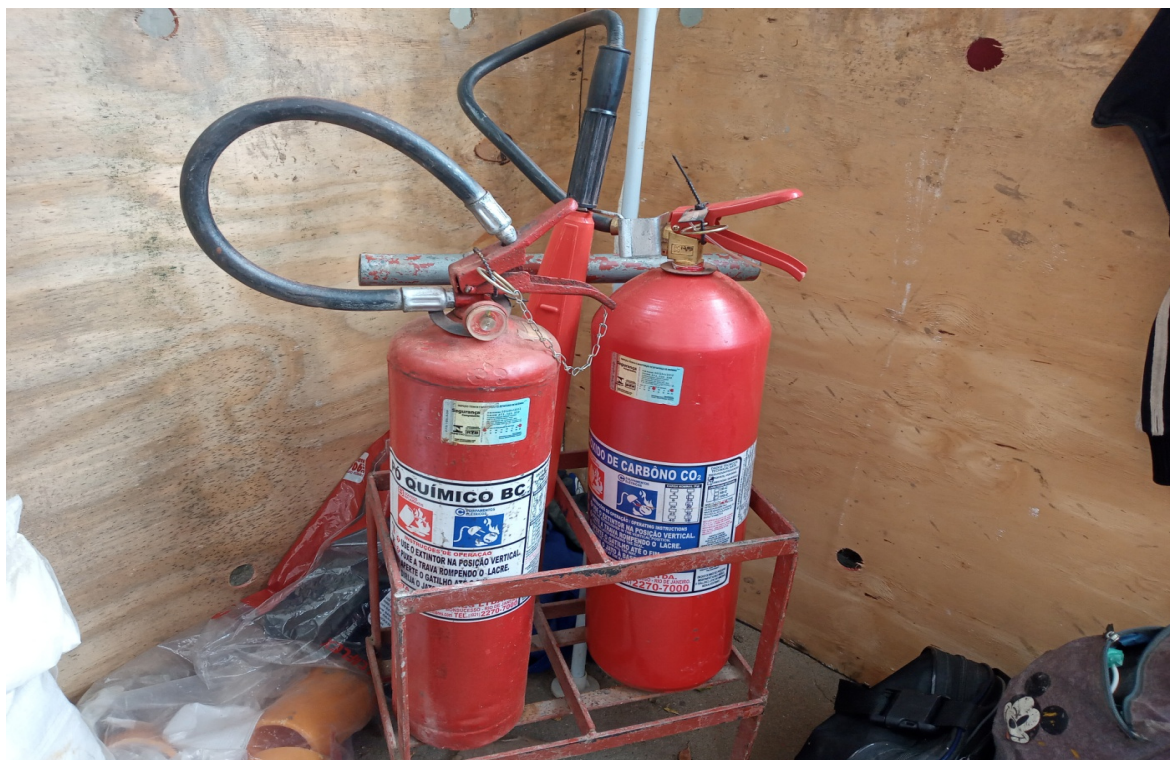
Foto 10: Extintor de PQS e CO2

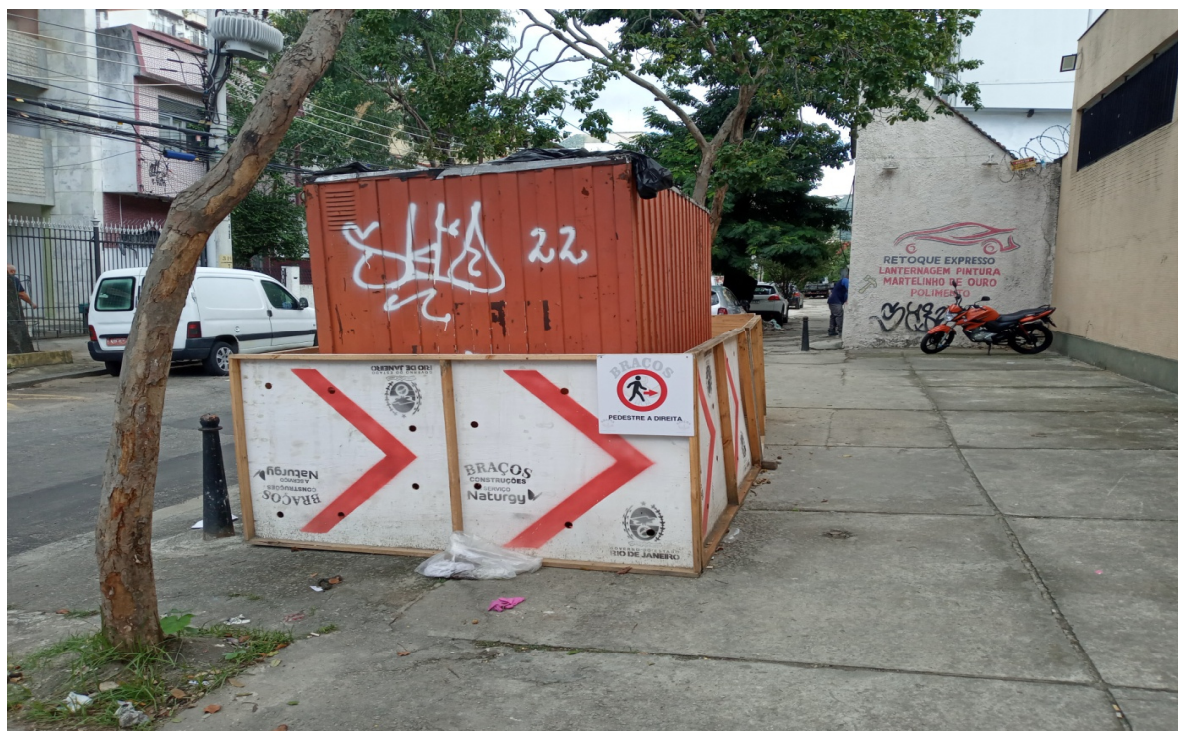
Foto 11: Armazenamento de material

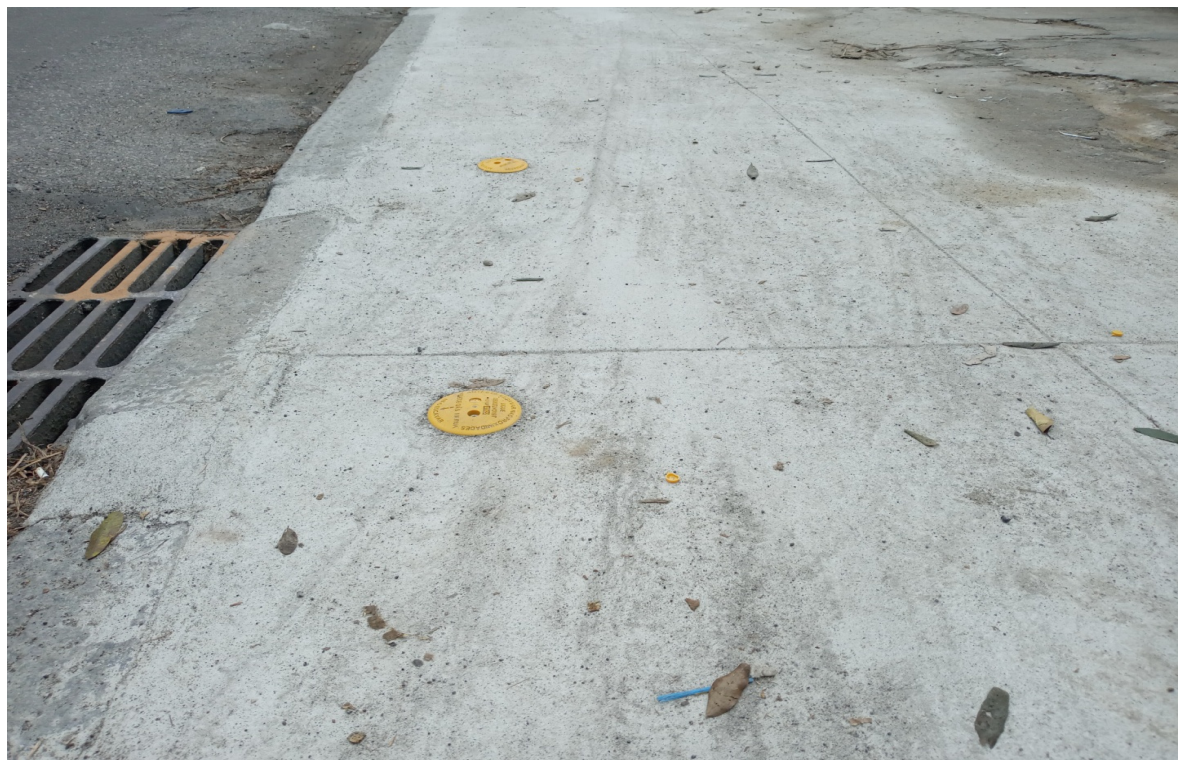
Foto 12: Recomposição de calçada e marco plano

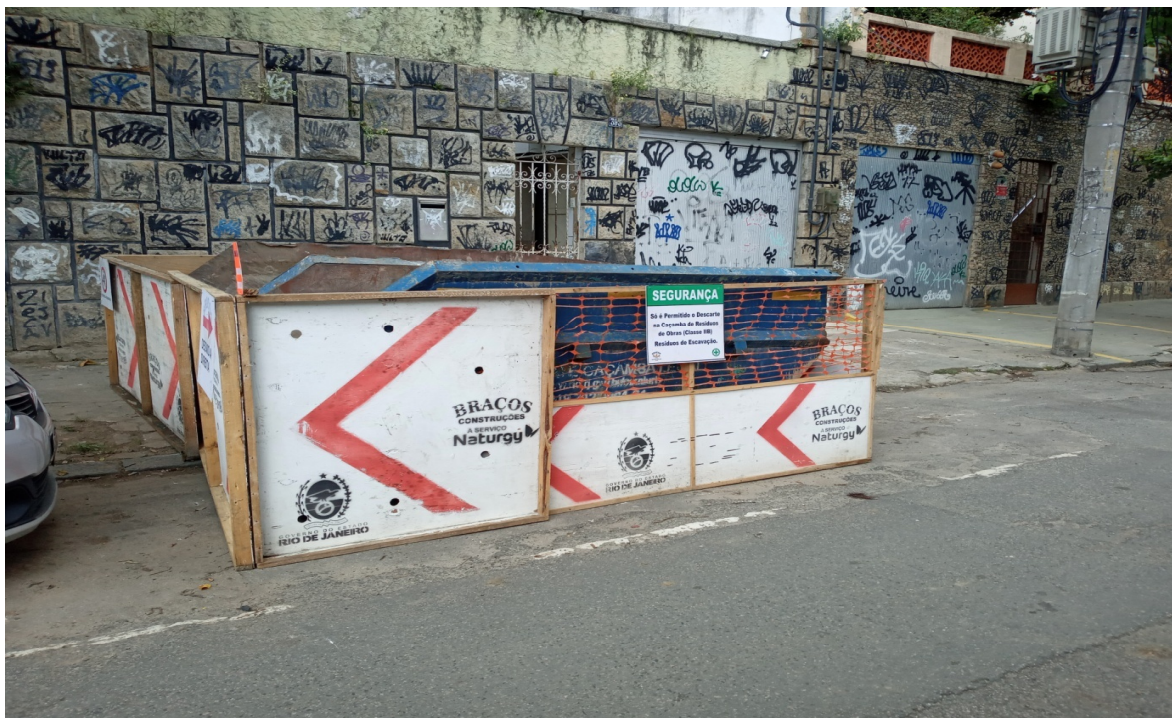
Foto 11: Área de descarte (entulho)

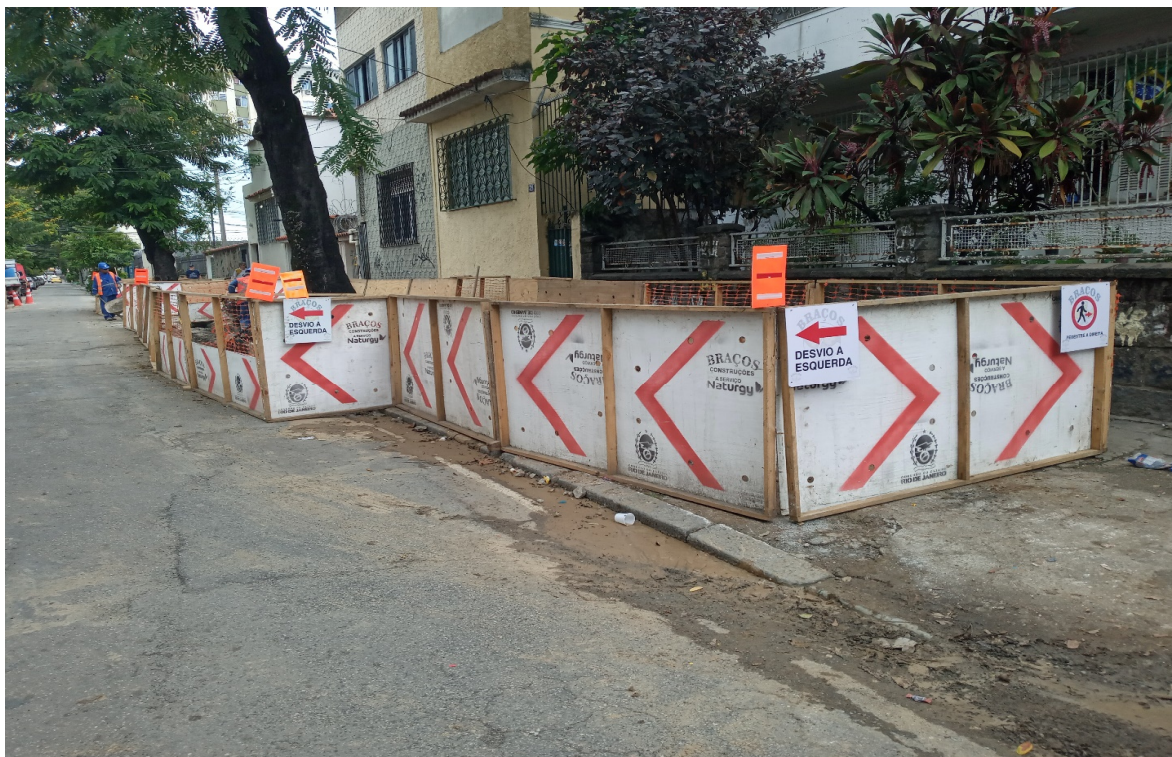
Foto 12: Isolamento e sinalização noturna

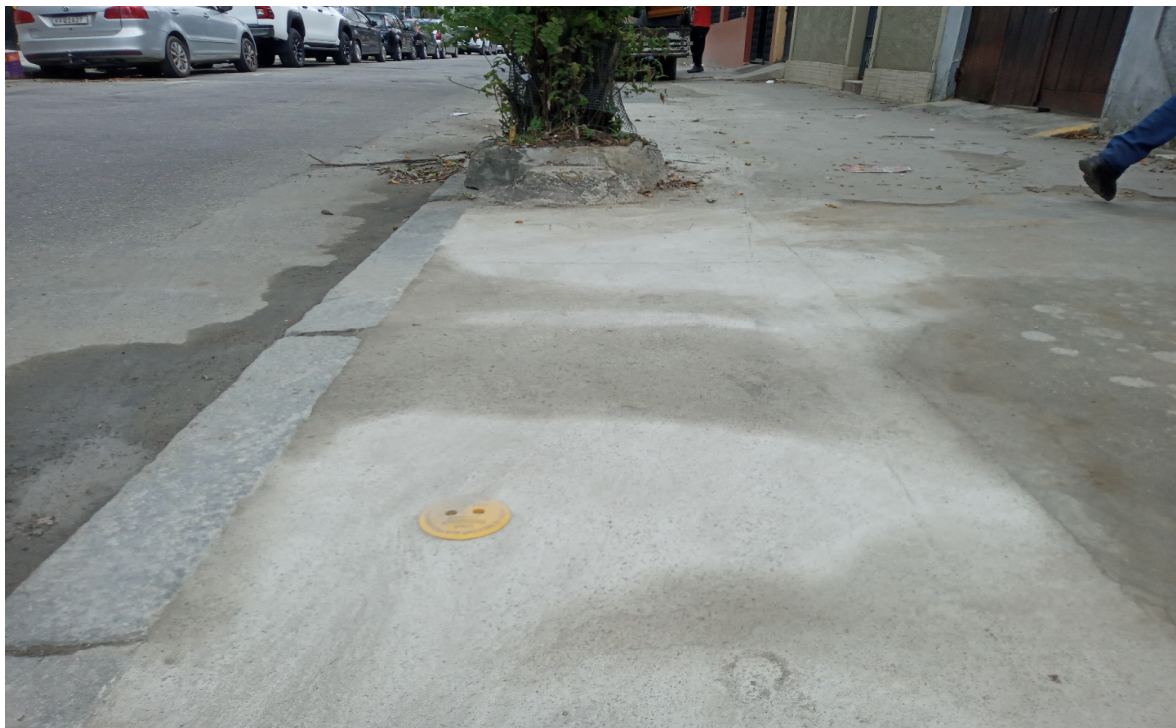
Foto 13: Marco plano

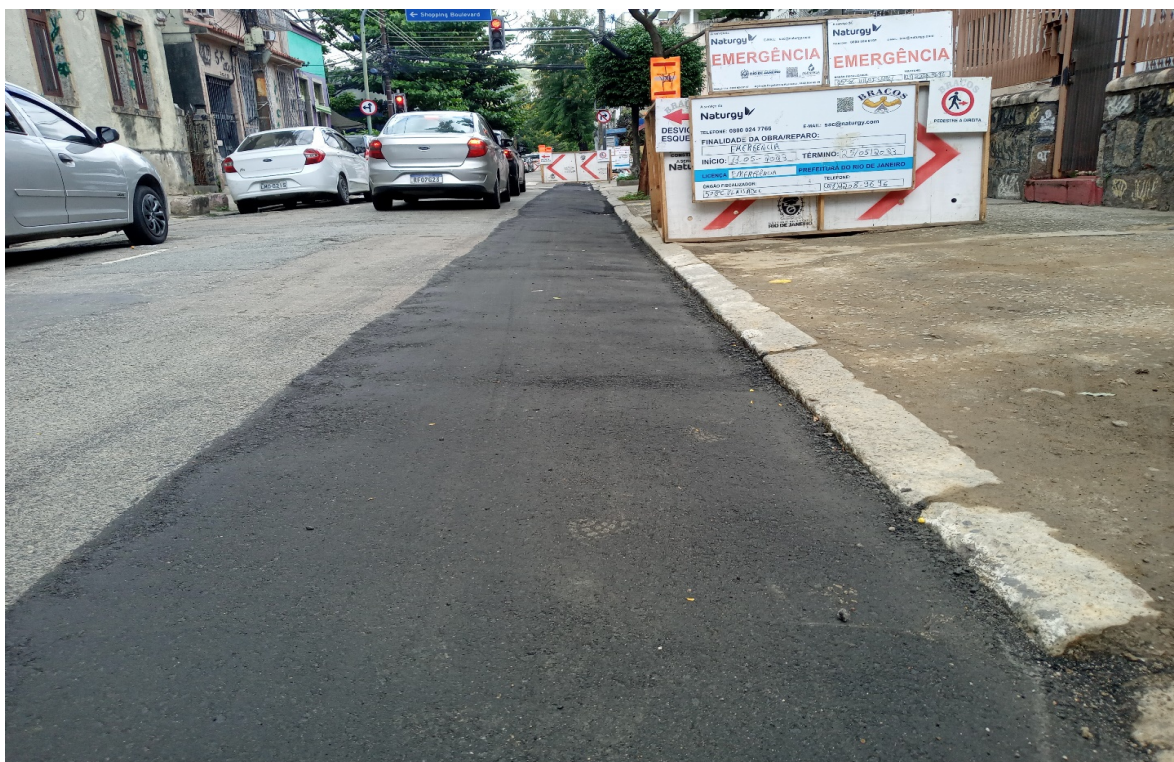
Foto 14: Recomposição da via

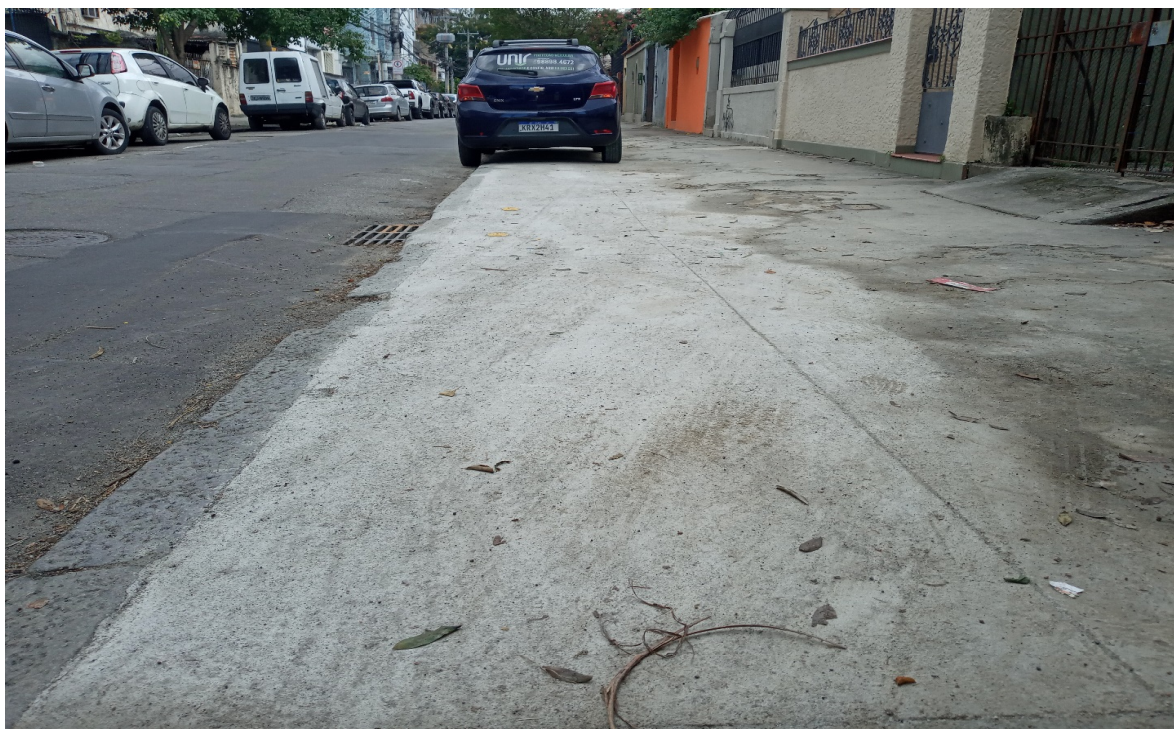
Foto 15: Recomposição da calçada

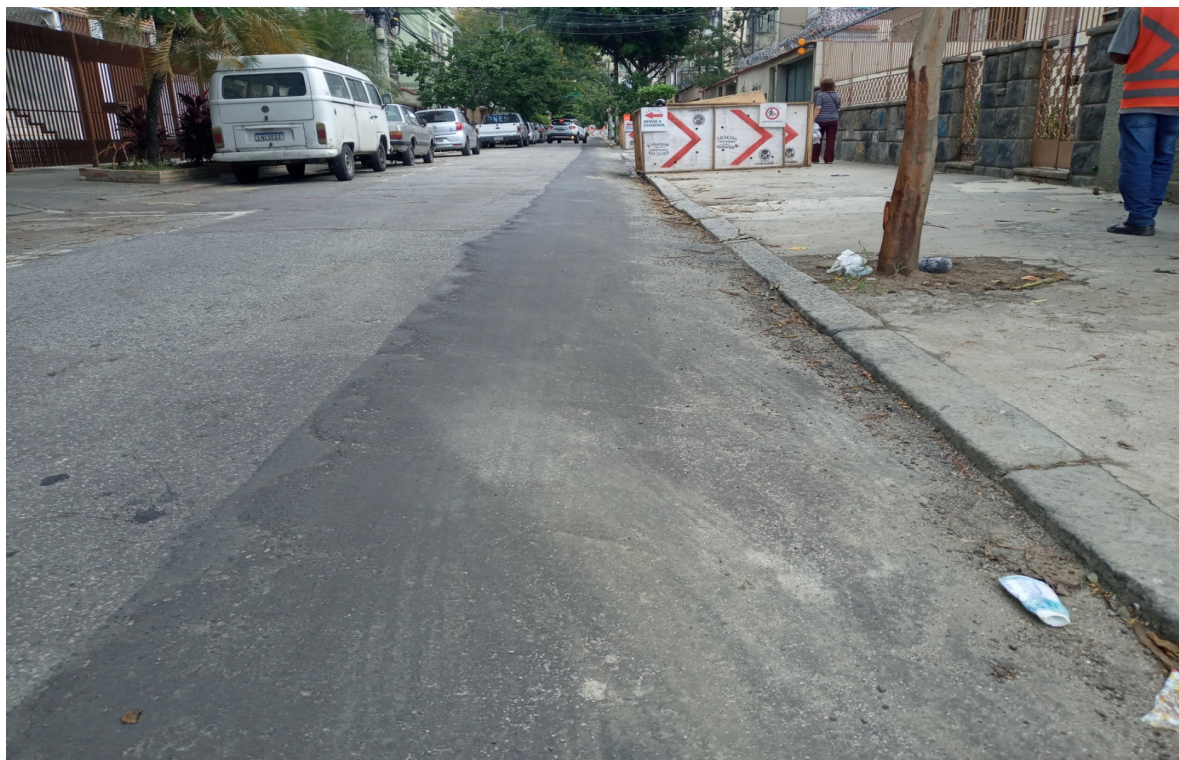
Foto 16: Recomposição da via
