| <b>1- RF CAENE Nº:</b><br>P-051/22 | | <b>2 - Data da Fiscalização:</b><br>03/08/2022 | | <b>3 - Concessionária Fiscalizada:</b><br>CEG | |
| <b>4 - Endereço da Fiscalização:</b><br>Av. Presidente Costa e Silva, n.º 1846 | | | <b>5 - Bairro(s):</b><br>Centro | | <b>6 - Município:</b><br>Mesquita/RJ |
| <b>7 - Objetivo da Fiscalização:</b><br>Vistoria realizada com o objetivo de acompanhar as obras da Concessionária no município. | | | | | |

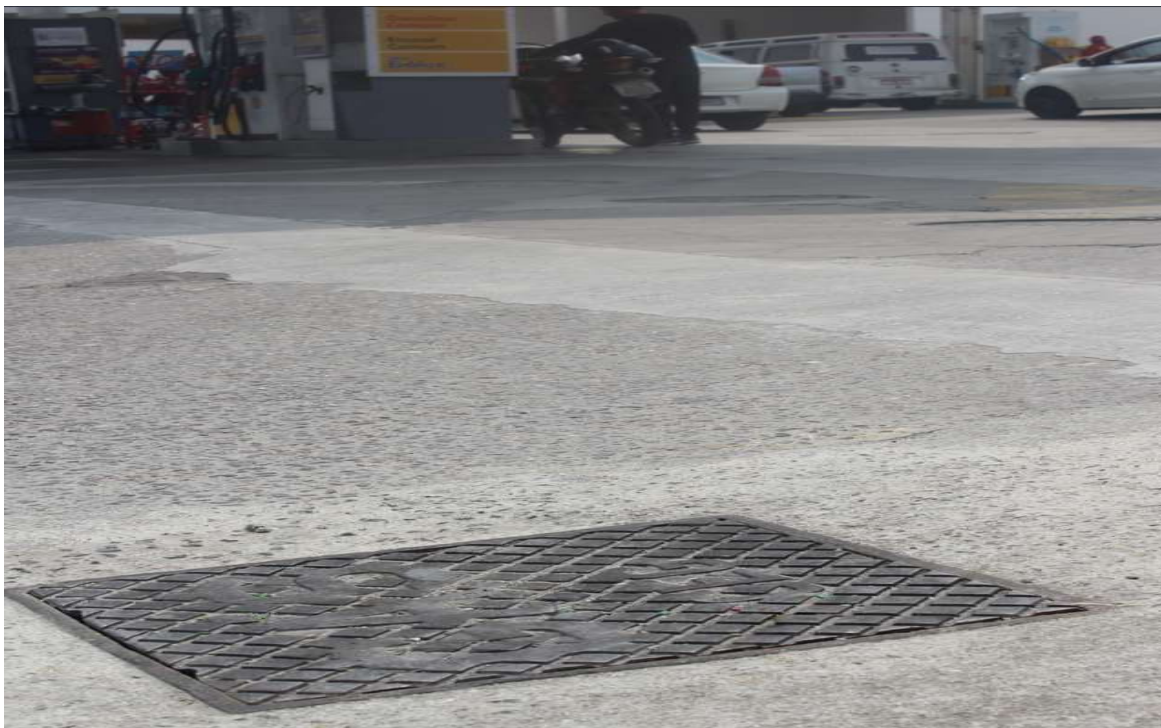
Foto 1 : interligação do abastecimento do posto com a avenida.

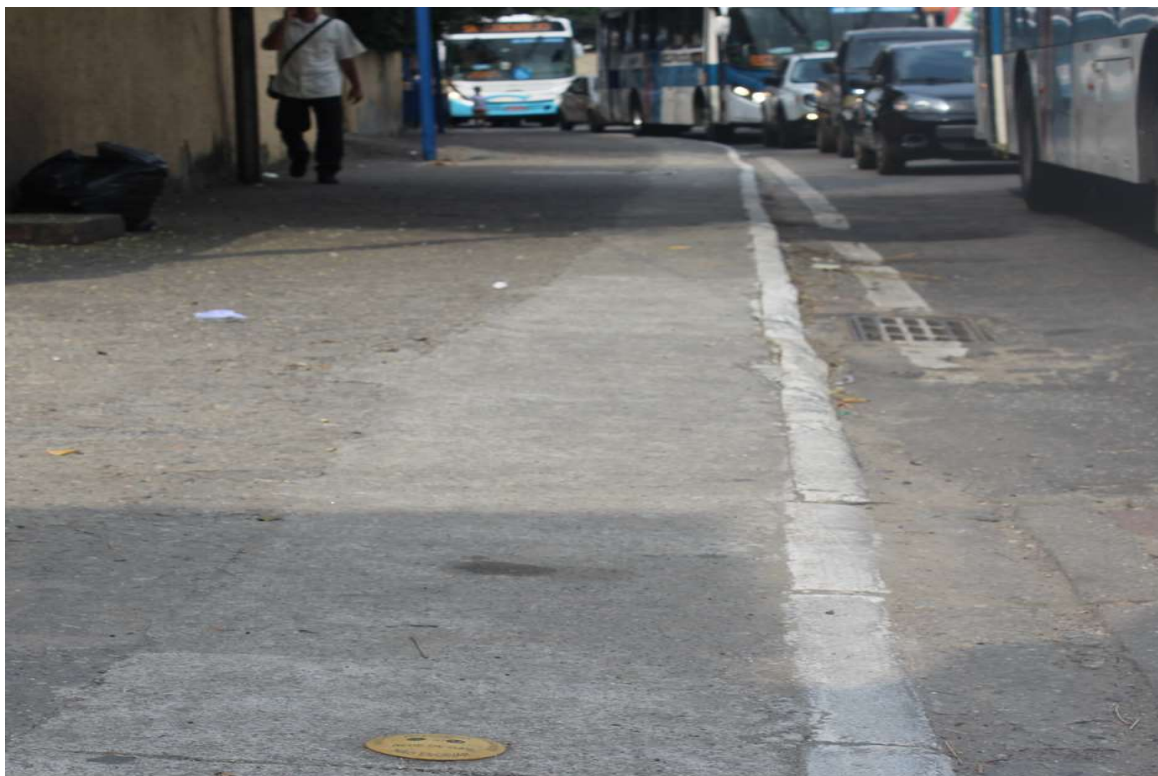
Foto 2 : marco plano e recomposição da calçada

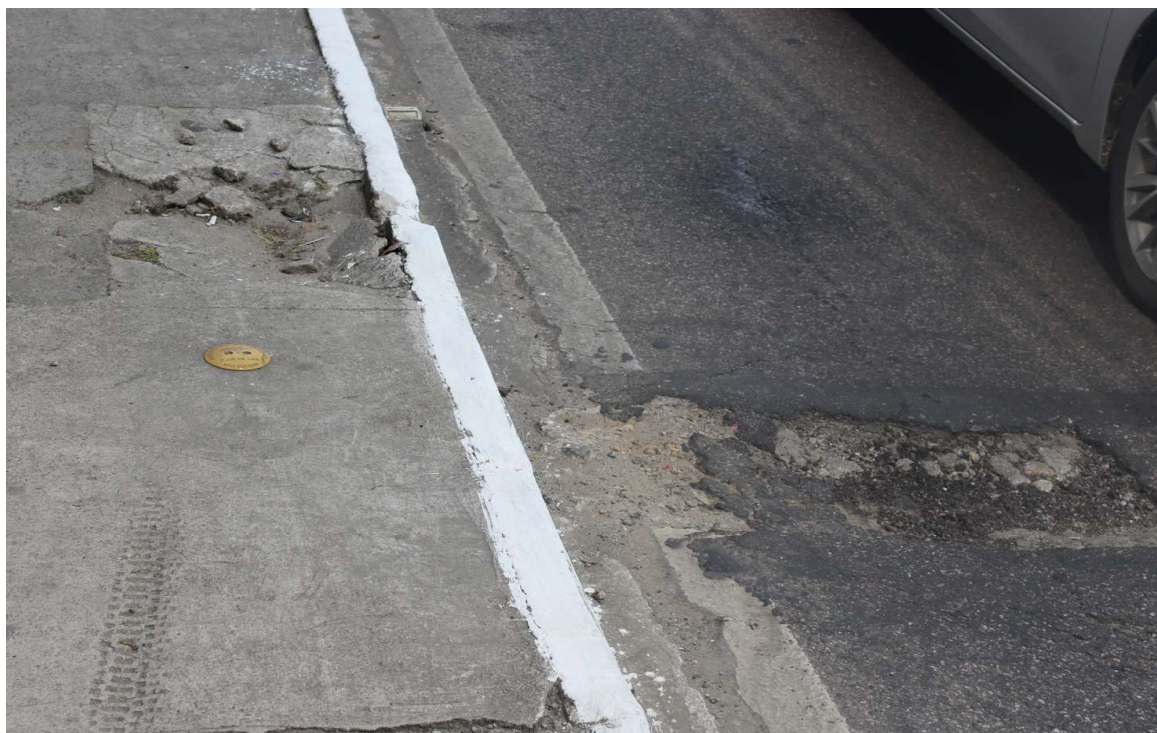
Foto 3 : afundamento da calçada e do asfalto

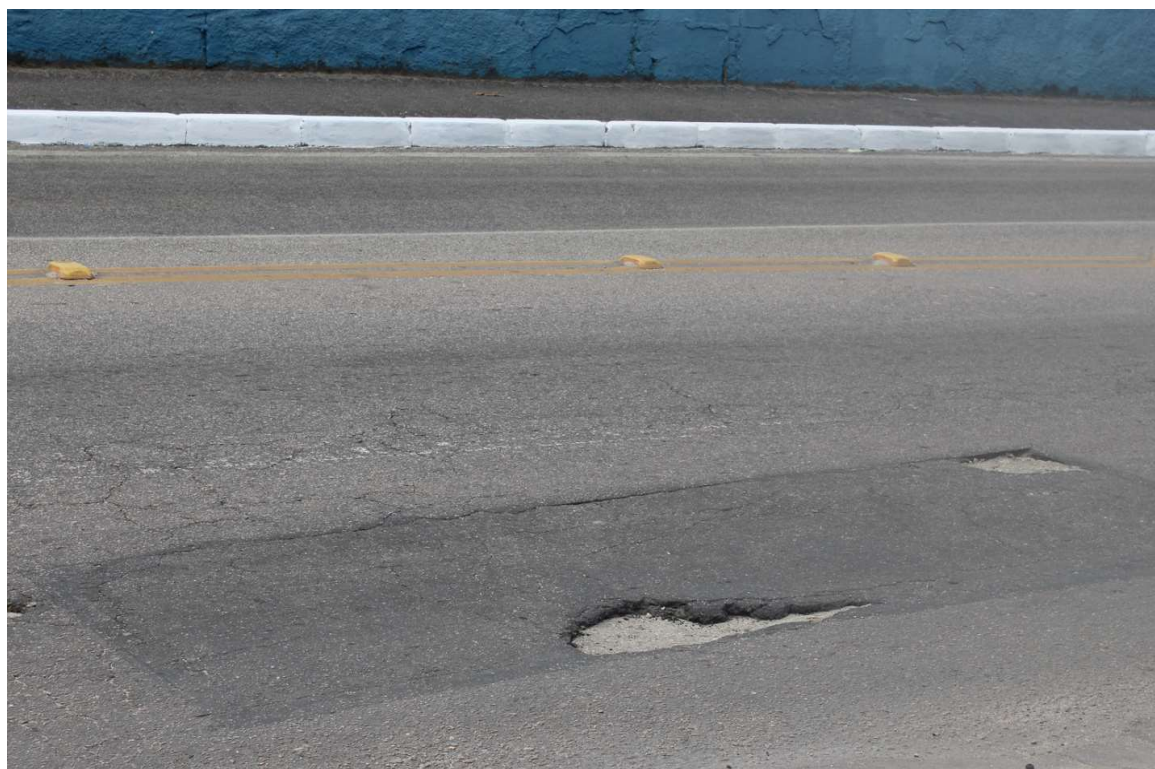
Foto 4 : recomposição com perda de material

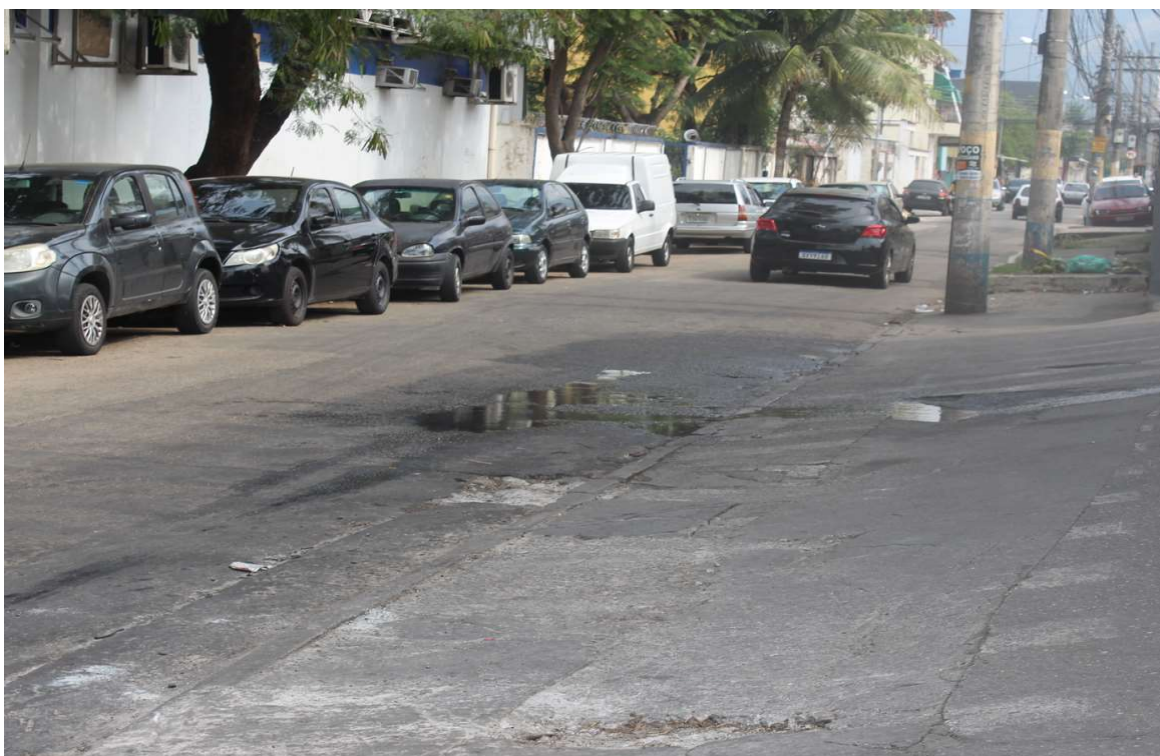
Foto 5 : recomposição com afundamentos e desnível
