| <b>1- RF CAENE Nº:</b><br>P-051/23 | <b>2 – Data da Fiscalização:</b><br>24/05/2023 | <b>3 – Concessionária Fiscalizada:</b><br>CEG |
| <b>4 – Endereço da Fiscalização:</b><br>Rua Barão do Bom Retiro, n.º 726 | <b>5 – Bairro(s):</b><br>Engenho Novo | <b>6 - Município:</b><br>Rio de Janeiro |
| <b>7 – Objetivo da Fiscalização:</b><br>Vistoria realizada com o objetivo de acompanhar as obras da Concessionária no município. | | |

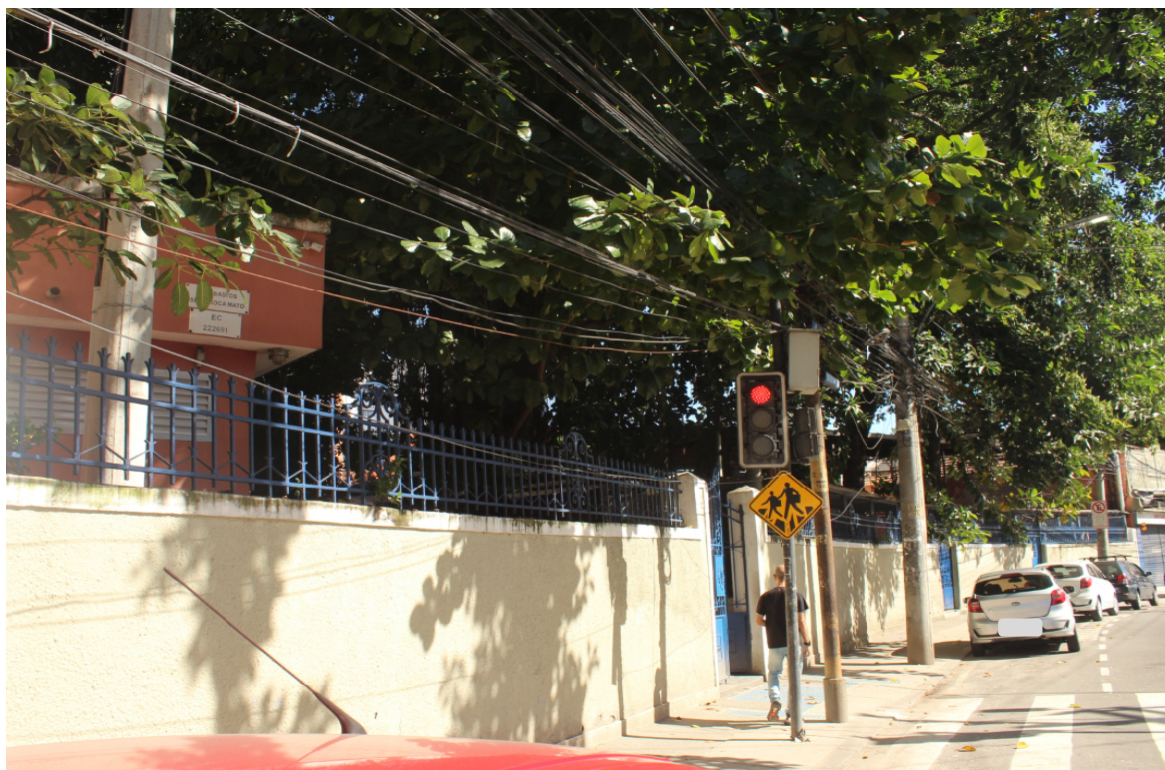
Vistoria pontual realizada nas instalações internas do Colégio Pedro II após notícia veiculada de que estavam sem abastecimento de gás (Foto 1).

Foto 1: Local de vistoria

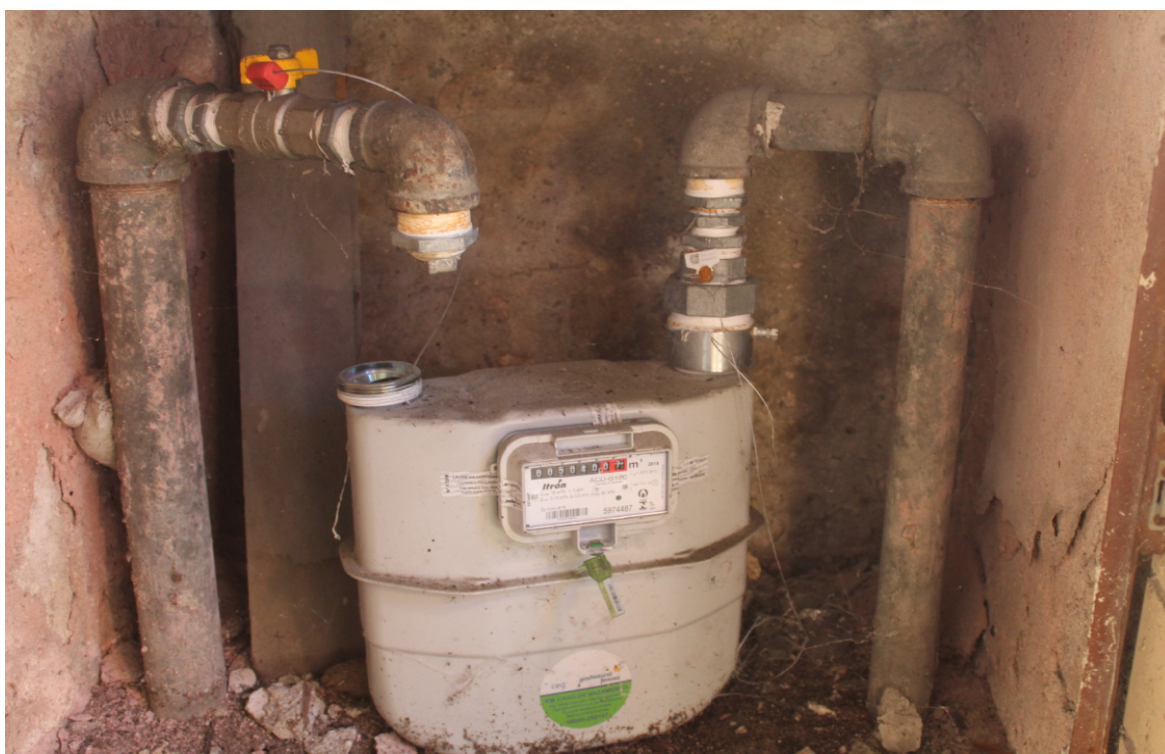
Por terem uma construção antiga, o ramal interno encontrava-se muito deteriorado apresentando escapamento. Como medida de segurança, o medidor do local foi lacrado (Foto 2), o abastecimento manteve-se interrompido desde o fim do ano de 2022 e assim será mantido até que nova rede interna seja construída.

Foto 2: Medidor lacrado

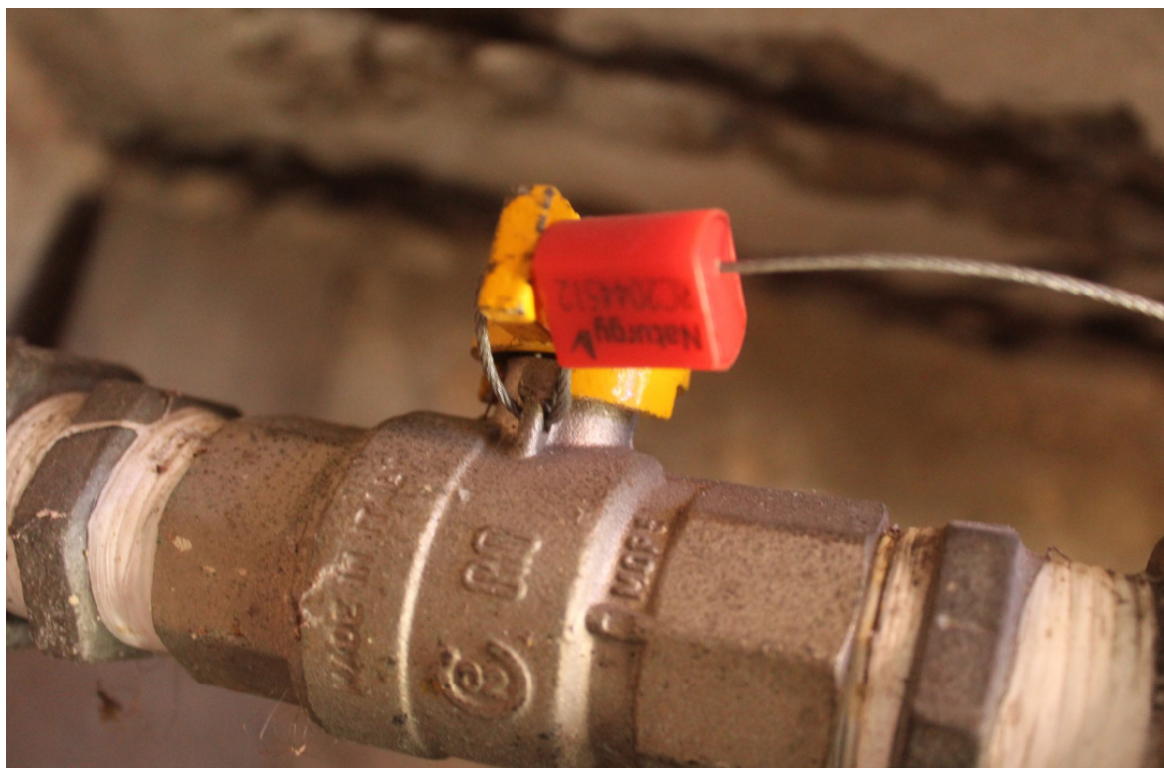
Foto 3: Lacre

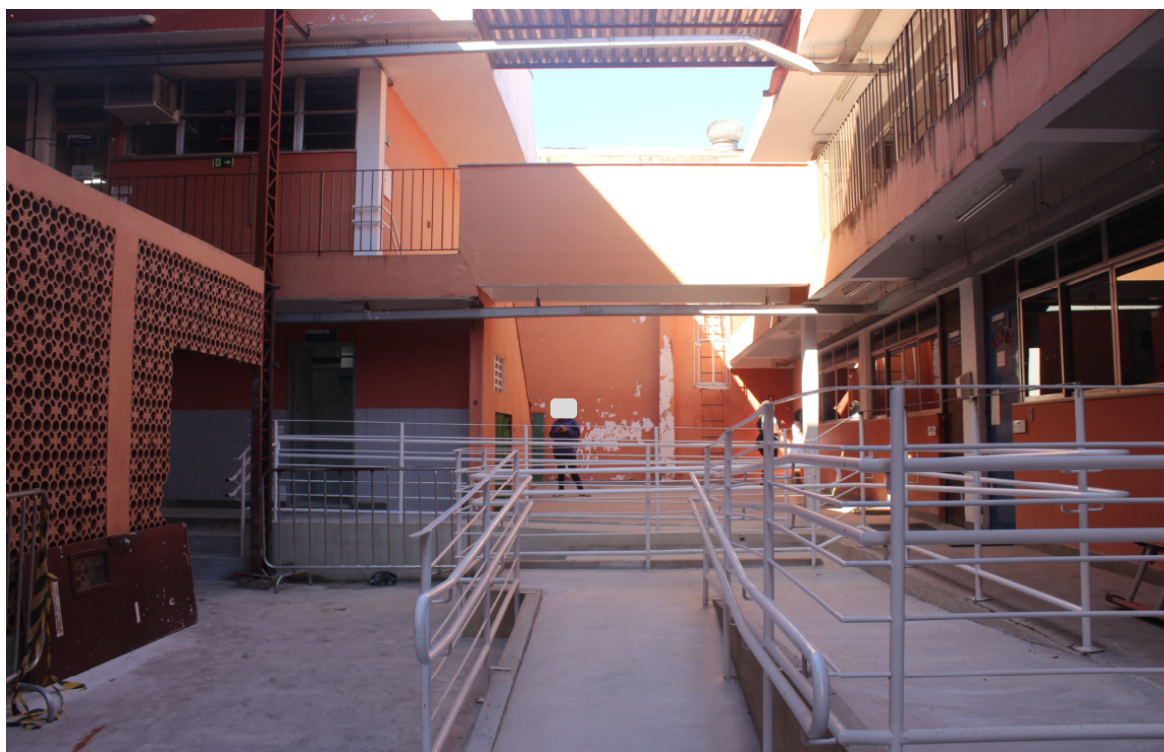
Foto 4: Provável local por onde passará a tubulação

A informação obtida é que a Naturgy foi a vencedora da licitação realizada para essa nova construção e atualmente o processo encontrava-se em vias de execução de projeto aéreo para facilitar a visualização e manipulação para reparo, se necessário.

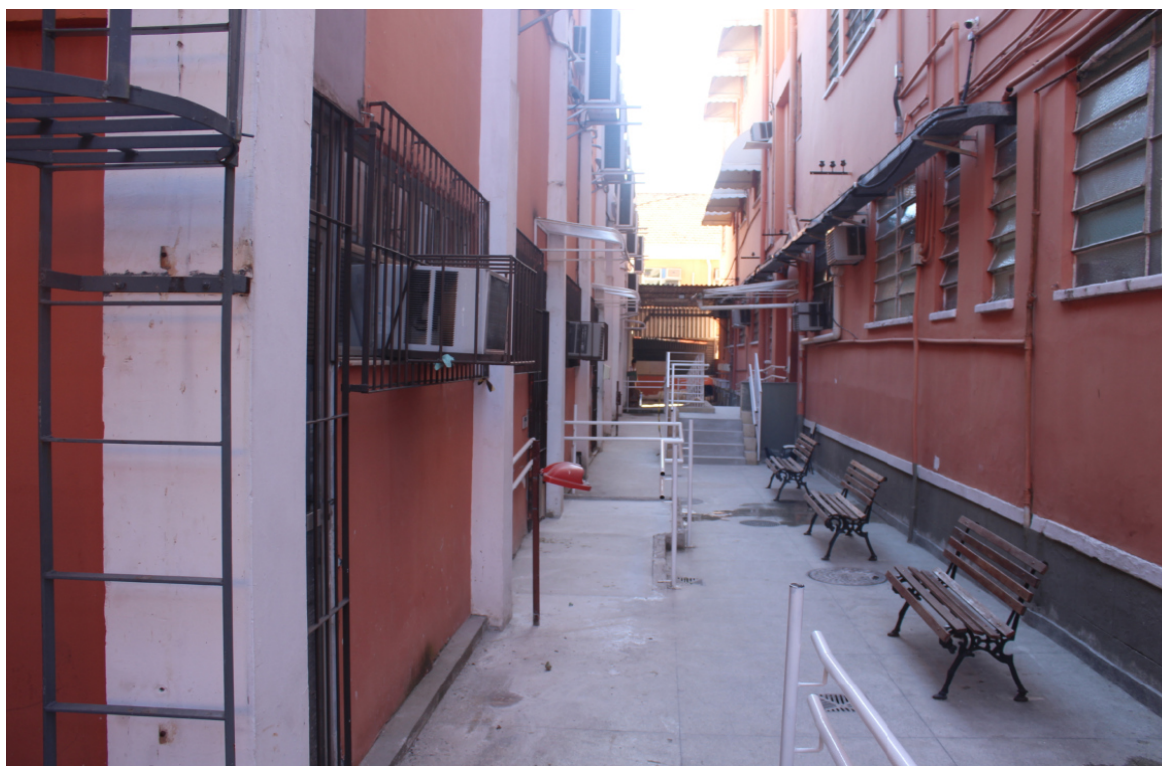
Foto 5: Provável local por onde passará a tubulação

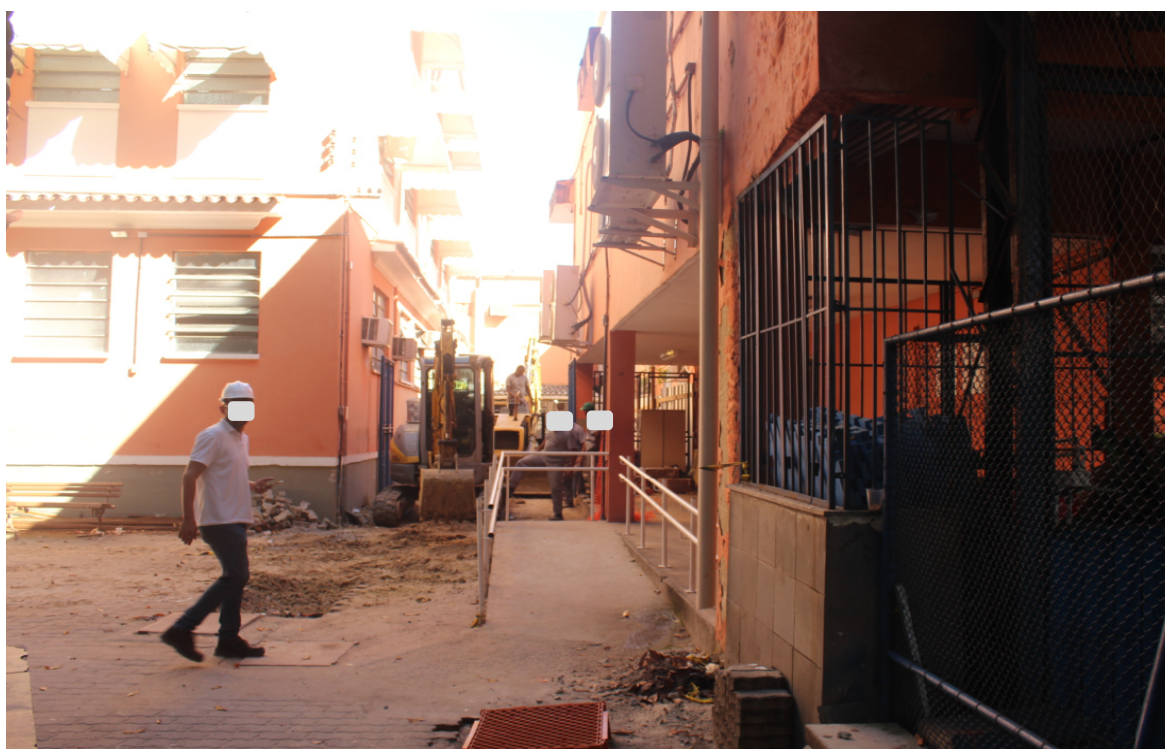
Foto 6: Provável local por onde passará a tubulação
