## RELATÓRIO DE FISCALIZAÇÃO

| <b>1 – Nº de Relatório (RF CAENE):</b><br>P_052_25 | <b>2 – Data da Fiscalização:</b><br>15/04/2025 | <b>3 – Concessionária Fiscalizada:</b><br>CEG Rio |

**7 – Objetivo da Fiscalização:**  
Fiscalização realizada com o objetivo de verificar o estado de conservação da Estação de Medição no município de Duque de Caxias/RJ.

| <b>Número do Inventário:</b><br>ERM-D-R42.00-0020 | <b>Nome da Estação:</b><br>EM Petrópolis | <b>Zona:</b><br>Fluminense |

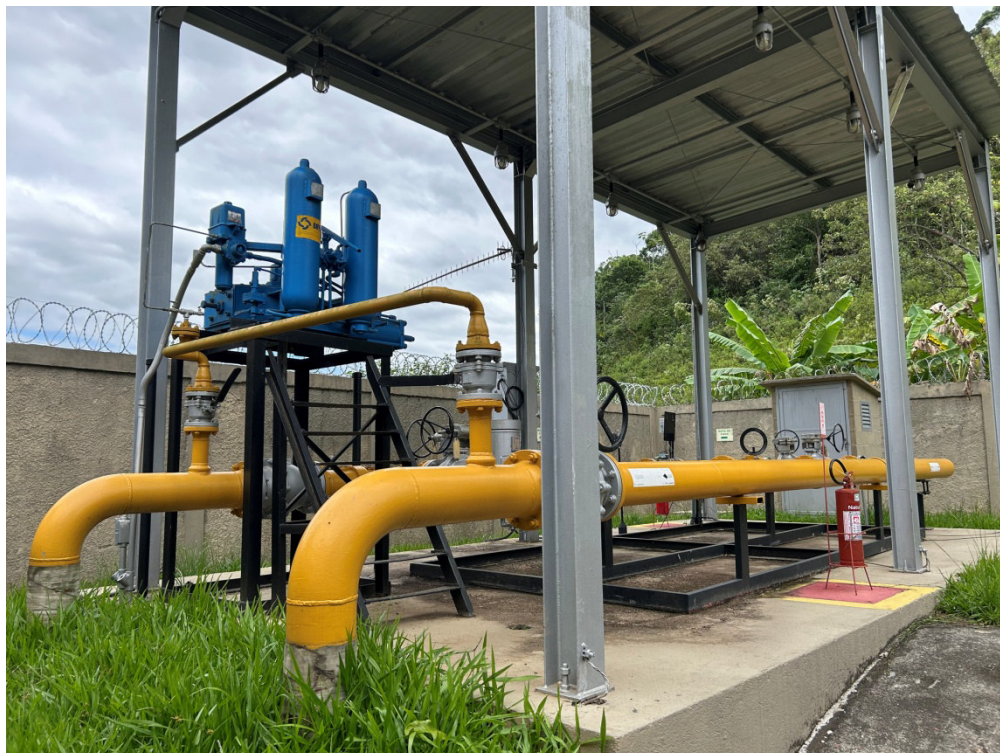
02. Capina estava alta (foto 2).  
10. Ninho de pássaros presente na cobertura (foto 7).  
13. Documento em não-conformidade (foto 11).  
17. Não se aplica, pois não há sistema de estocagem na estação.

Foto 2: Estação de medição e capina alta visível (à esquerda).

Durante a fiscalização, foi constatado que a capina estava alta (foto 2) e havia um ninho de pássaros visível na cobertura da estação (foto 7), mas essas irregularidades foram corrigidas a nosso pedido (fotos 9-10).

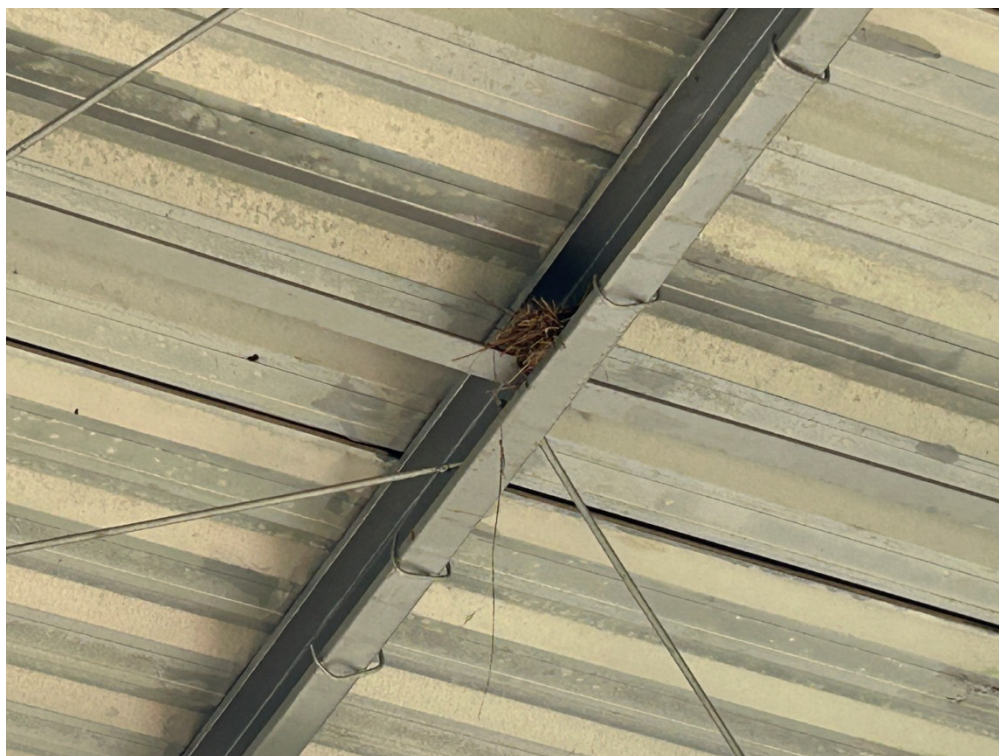
Foto 7: Ninho de pássaro visível na cobertura da estação.

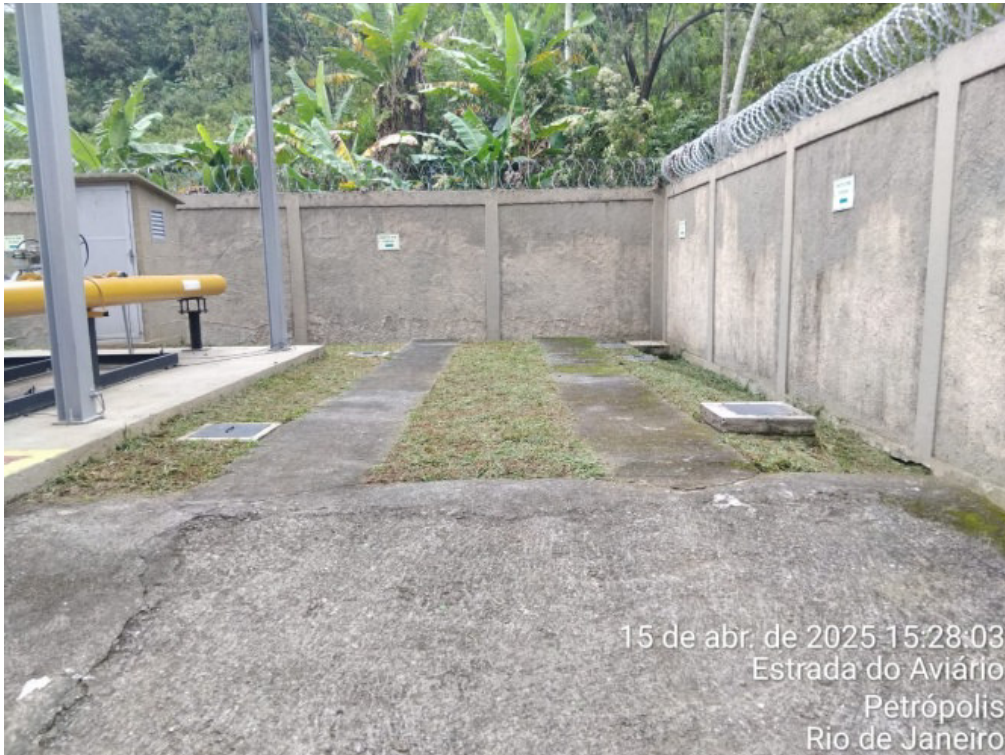
Foto 9: Capina da estação posteriormente conforme.

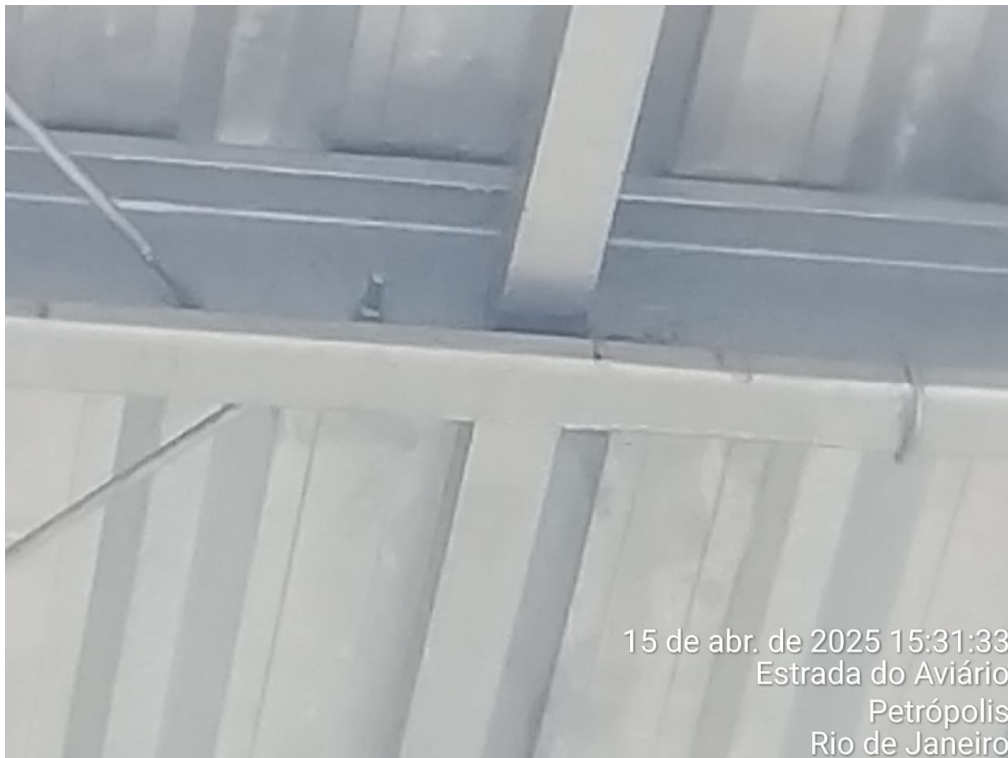
Foto 10: Ninho de pássaro retirado posteriormente da cobertura da estação.
