**RELATÓRIO DE FISCALIZAÇÃO**  
**CÂMARA ENERGIA**

| <b>1- RF CAENE Nº:</b><br>P-052/22 | | <b>2 – Data da Fiscalização:</b><br>12/08/2022 | | <b>3 – Concessionária Fiscalizada:</b><br>CEG | |
| <b>4 – Endereço da Fiscalização:</b><br>Av. Dom Hélder Câmara, n.º 1200 | | | <b>5 – Bairro(s):</b><br>Benfica | | <b>6 – Município:</b><br>Rio de Janeiro/RJ |
| <b>7 – Objetivo da Fiscalização:</b><br>Vistoria realizada com o objetivo de acompanhar as obras da Concessionária no município. | | | | | |

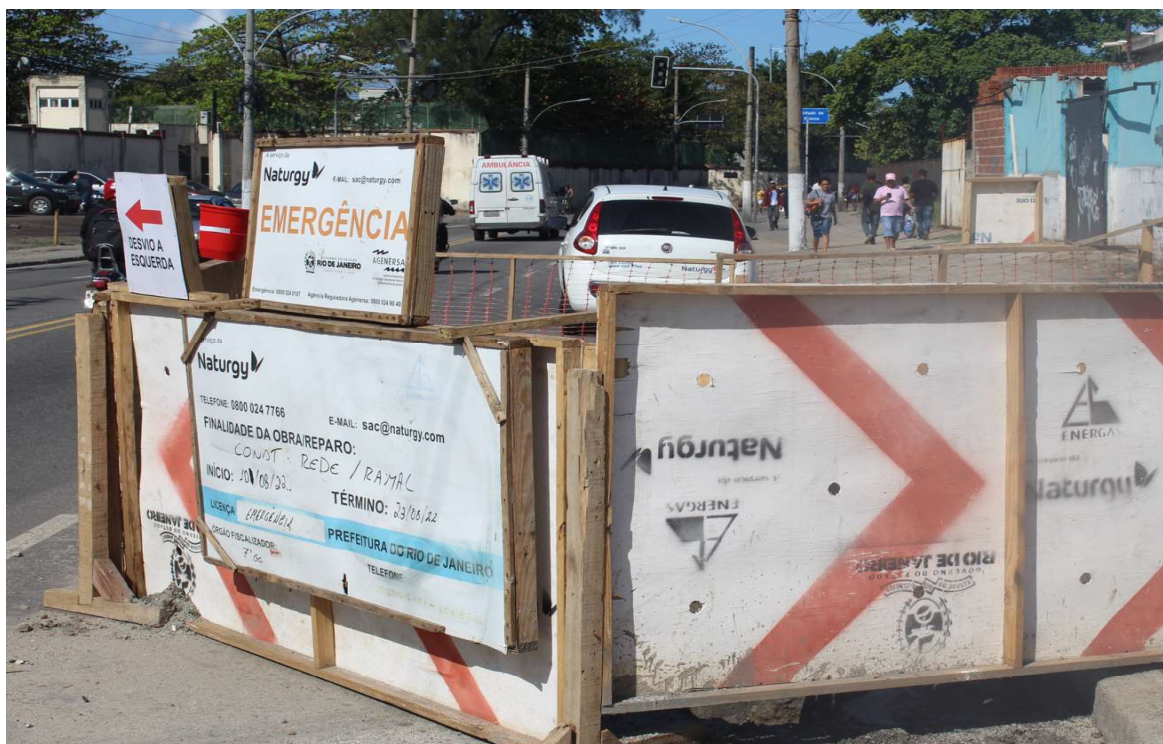
Vistoria realizada em conjunto com a Concessionária, e a prestadora de serviços técnicos de engenharia, Energás, com objetivo de verificar o andamento das obras de renovação de rede na Av. Dom Hélder Câmara (Foto 1). Estiveram presentes nesta data os funcionários listados abaixo:

Foto 1 : identificação da obra

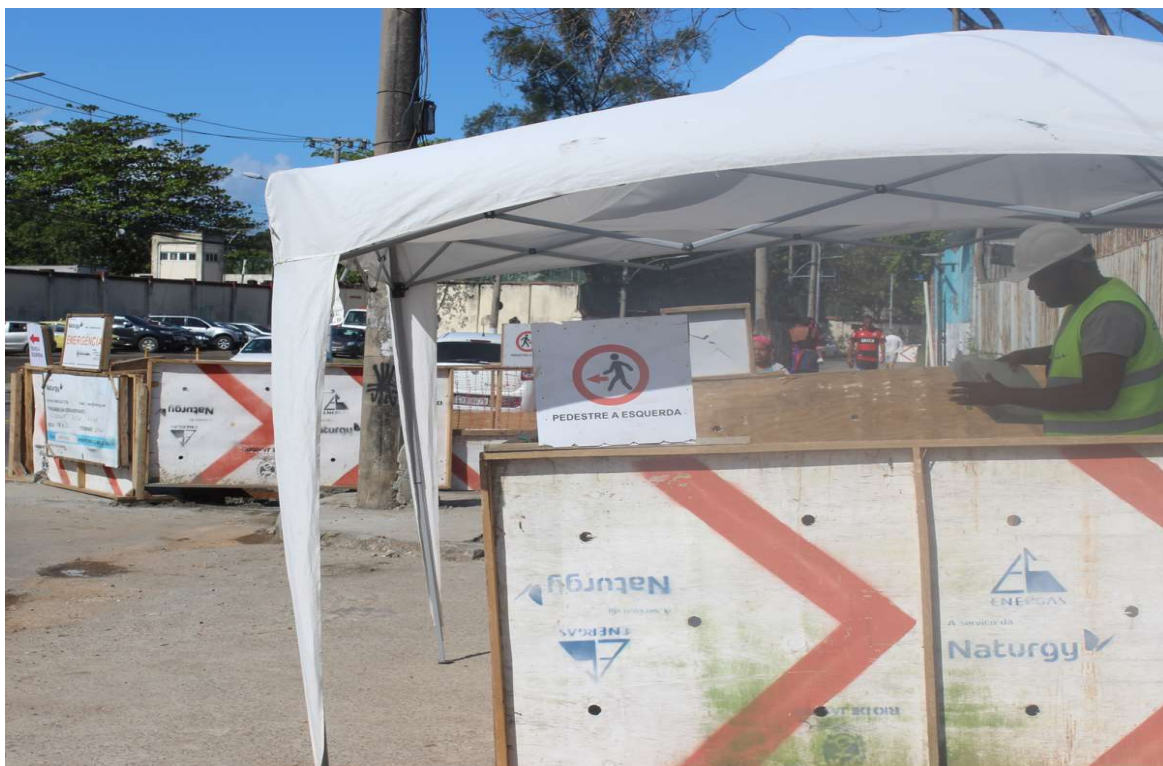
Foto 2 : área de vivência e sinalização

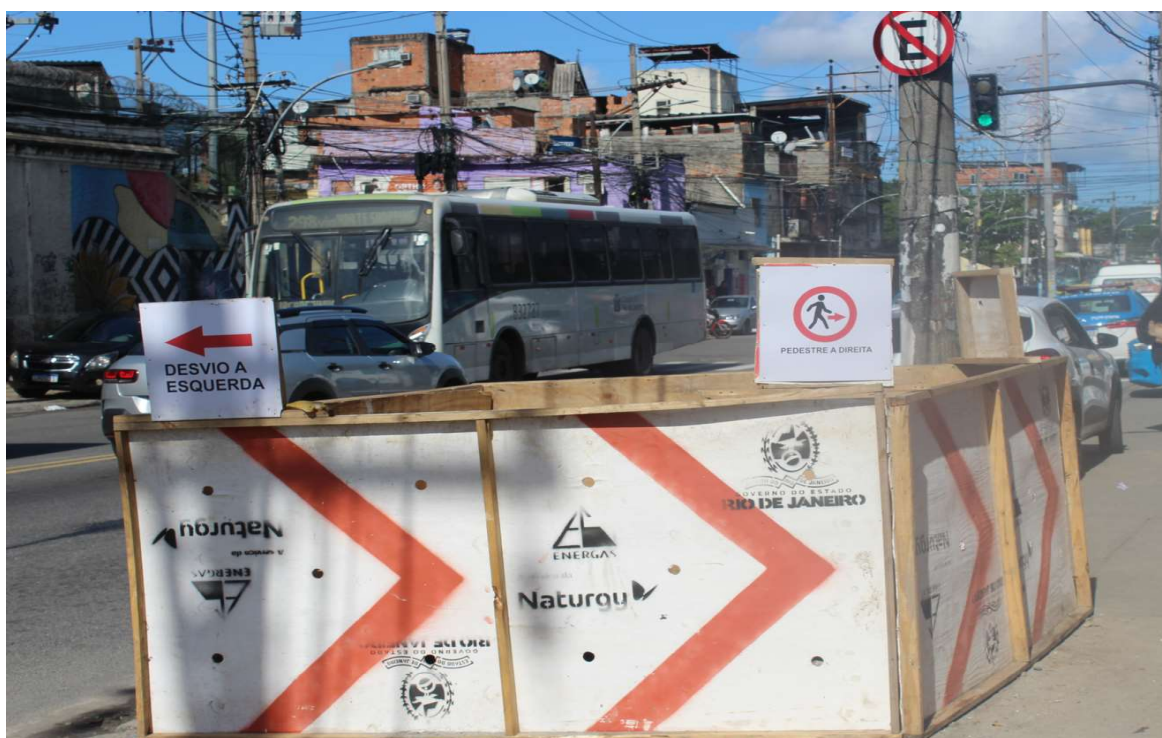
Foto 3 : sinalização

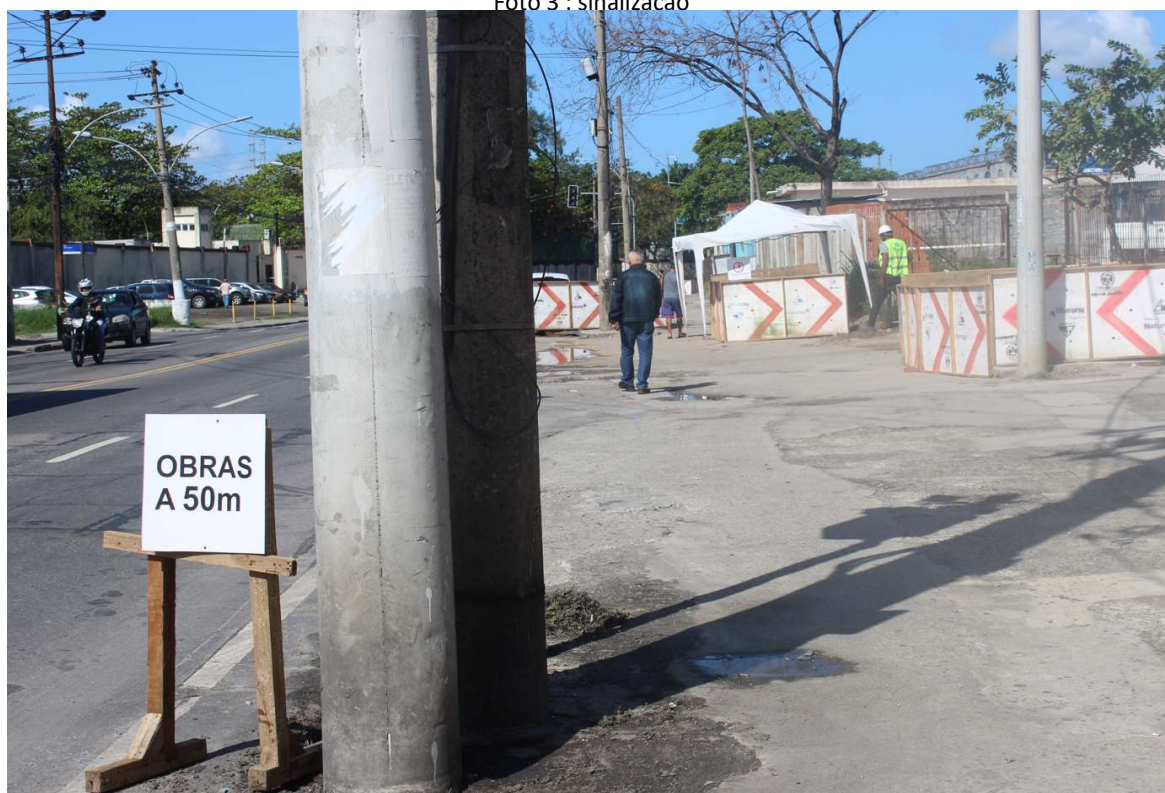
Foto 4 : sinalização de obra à frente
