| <b>1 - RF CAENE Nº:</b><br>P-053/23 | <b>2 - Data da Fiscalização:</b><br>24/04/2023 | <b>3 - Concessionária Fiscalizada:</b><br>CEG |
| <b>4 - Endereço da Fiscalização:</b><br>Avenida das Américas, s/n.º (Fase 6) | <b>5 - Bairro(s):</b><br>Recreio | <b>6 - Município:</b><br>Rio de Janeiro |
| <b>7 - Objetivo da Fiscalização:</b><br>Vistoria realizada com o objetivo de acompanhar as obras da Concessionária no município. | | |

Trata-se de obra de reforço de rede de gás natural de 250 mm de diâmetro ( $\varnothing$ ) em polietileno de média pressão, sendo esta a Fase 6.

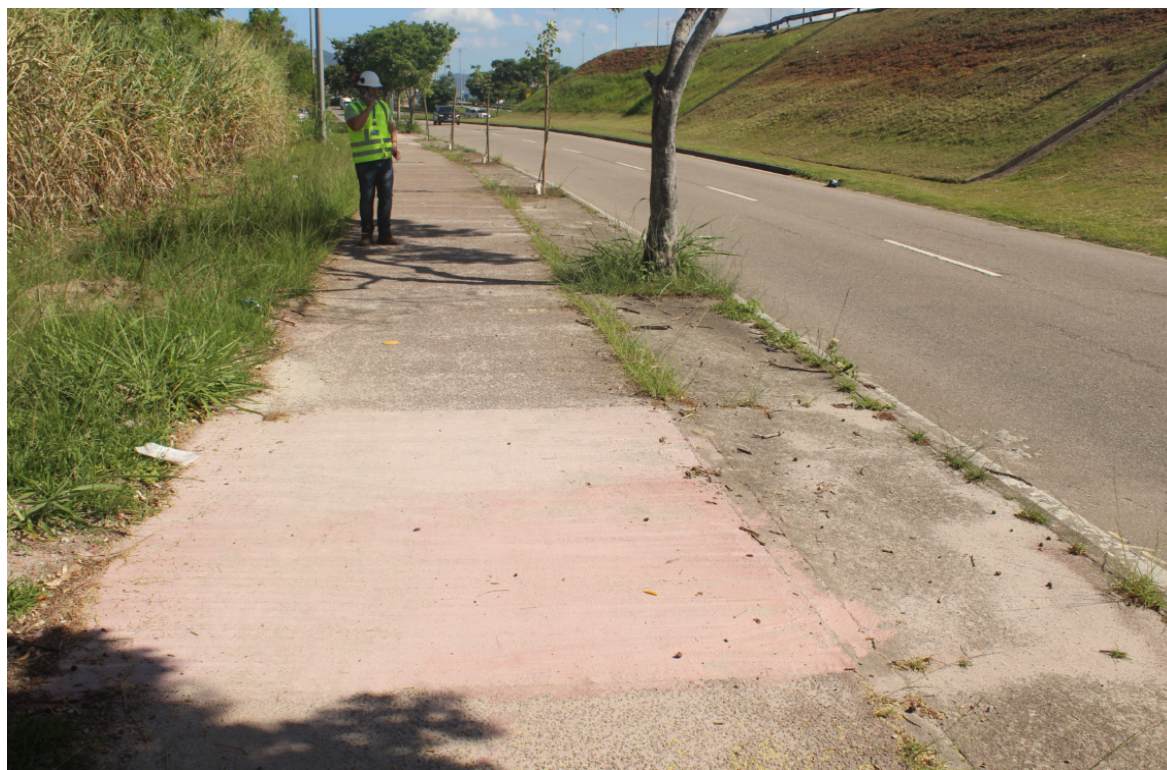
Foto 1: Ponto de partida do trecho executado

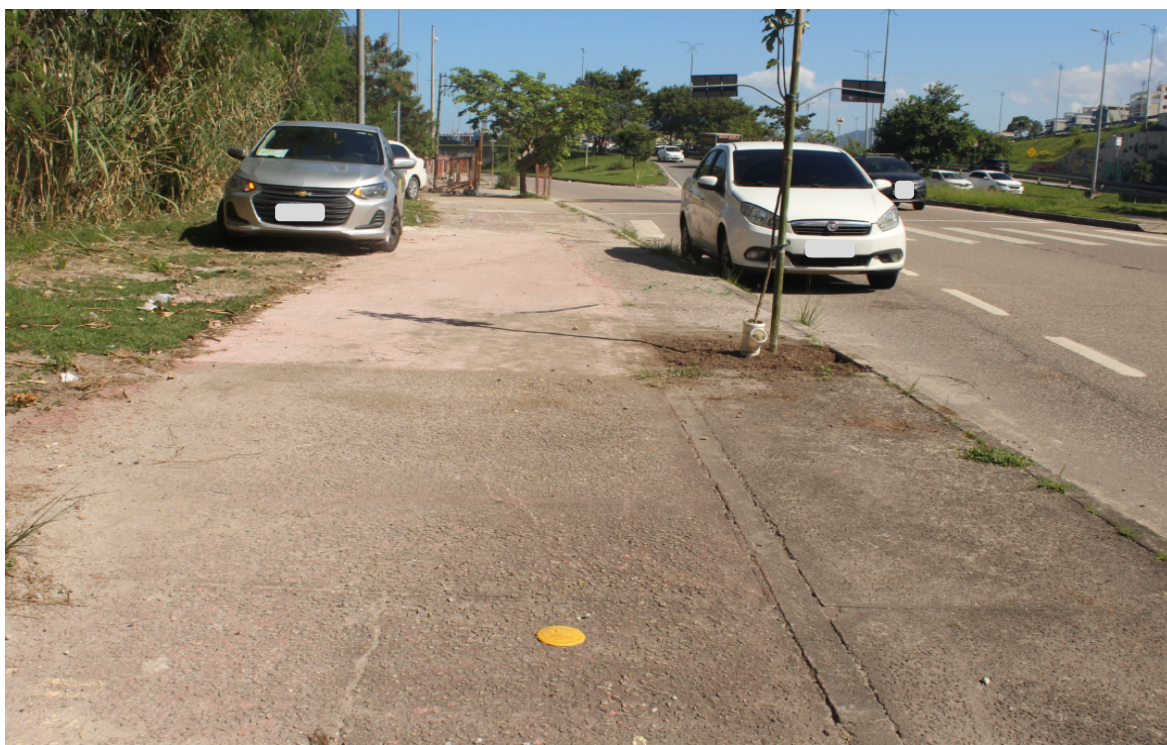
Foto 2: Marco plano

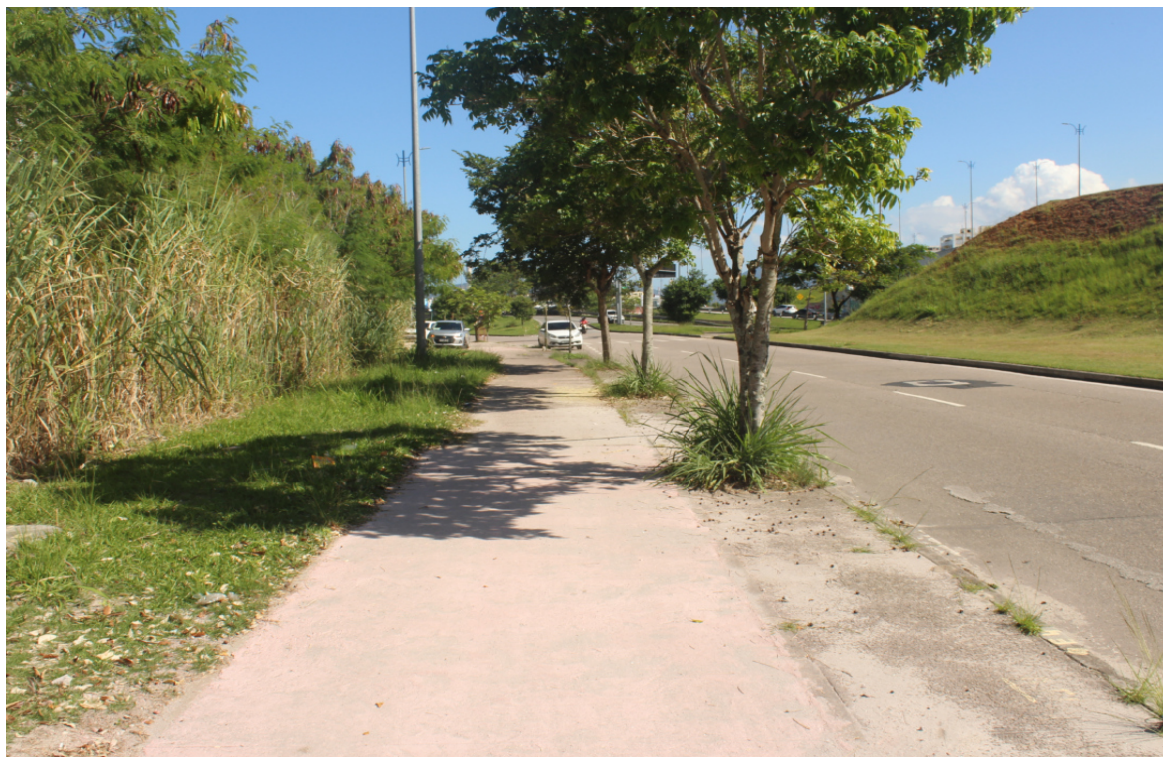
Foto 3: Continuidade da obra

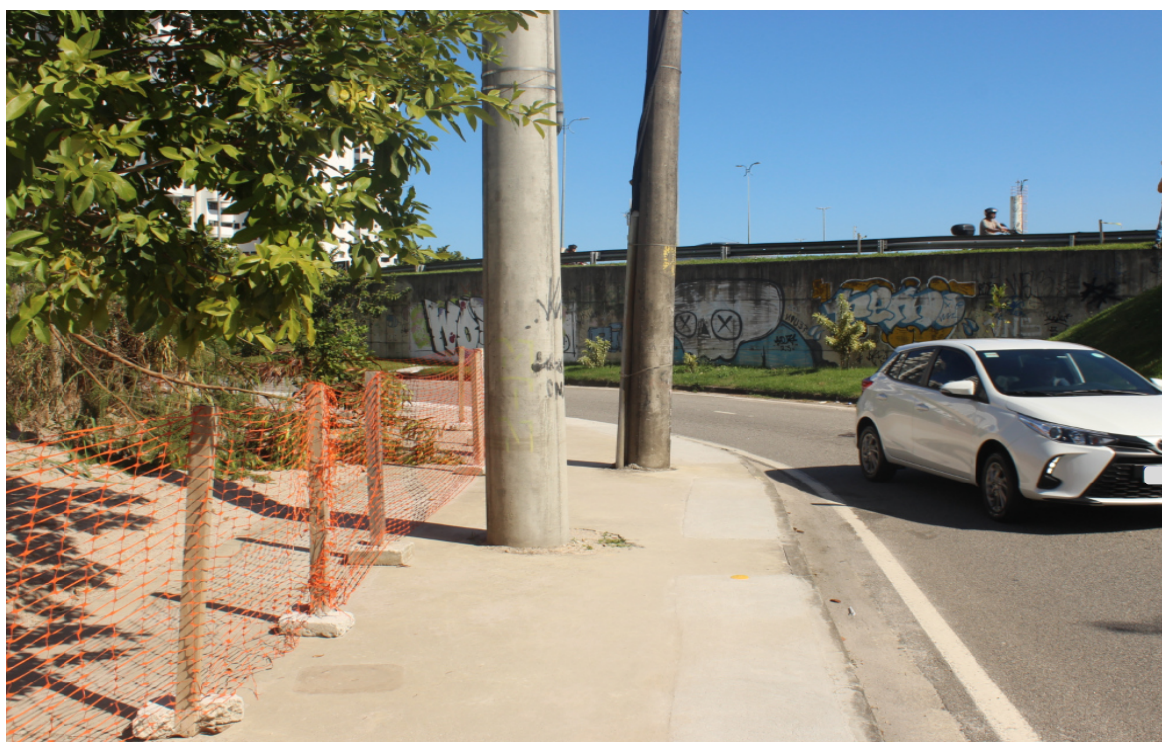
Foto 4: Recomposição e marco plano

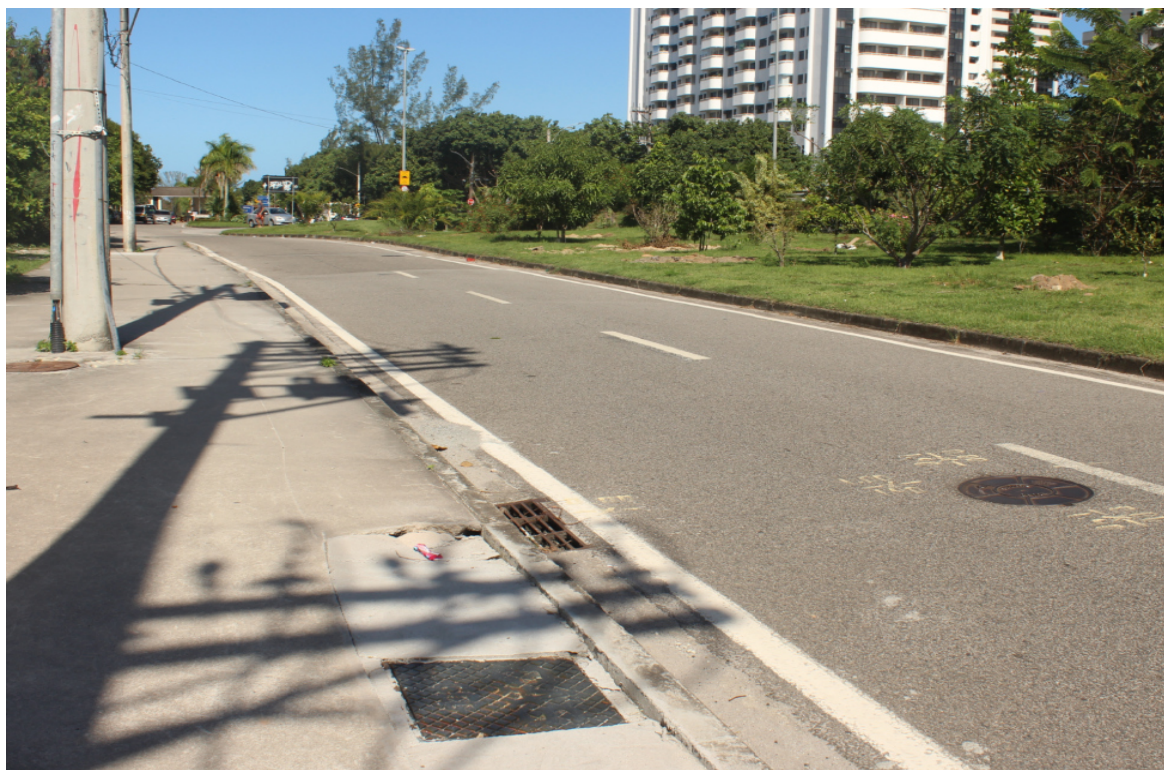
Foto 5: Afundamento de recomposição e caixa (antes)

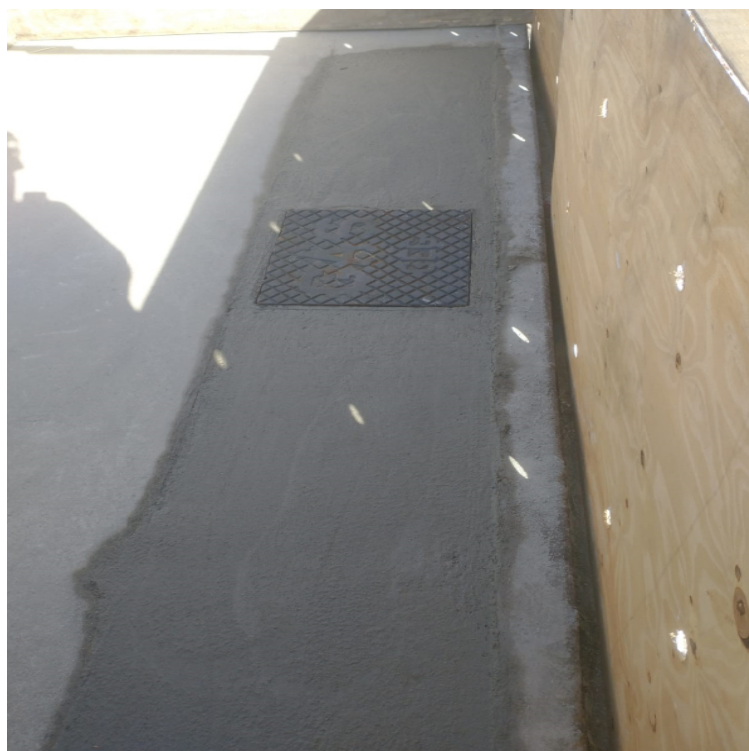
Foto 6: Afundamento de recomposição e caixa (depois)

No decorrer da vistoria foram identificadas irregularidades quanto à prestação de serviços, mas estas foram corrigidas.
