**RELATÓRIO DE FISCALIZAÇÃO**  
**CÂMARA ENERGIA**

| <b>1- RF CAENE Nº:</b><br>P-054/22 | | <b>2 – Data da Fiscalização:</b><br>15/08/2022 | | <b>3 – Concessionária Fiscalizada:</b><br>CEG | |
| <b>4 – Endereço da Fiscalização:</b><br>Rua Haddock Lobo | | | <b>5 – Bairro(s):</b><br>Tijuca | | <b>6 – Município:</b><br>Rio de Janeiro/RJ |
| <b>7 – Objetivo da Fiscalização:</b><br>Vistoria realizada com o objetivo de acompanhar as obras da Concessionária no município. | | | | | |

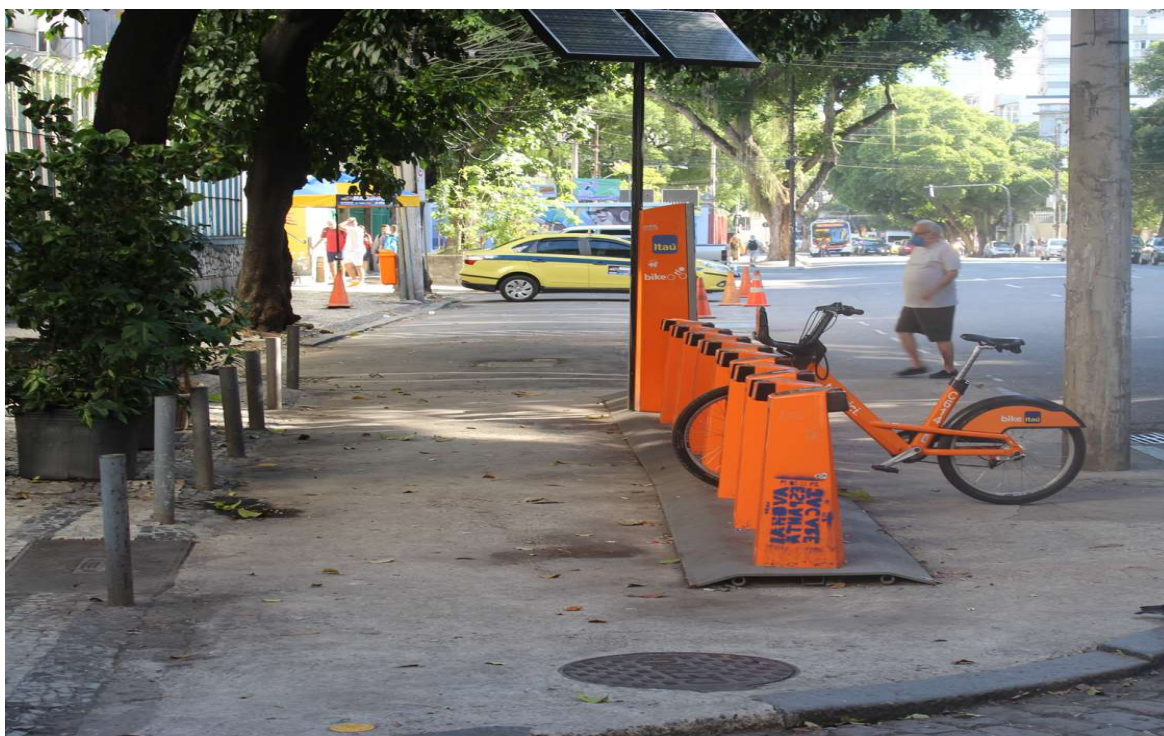
Foto 1 : interligação do abastecimento do posto com a Rua Doutor Sales Teixeira.

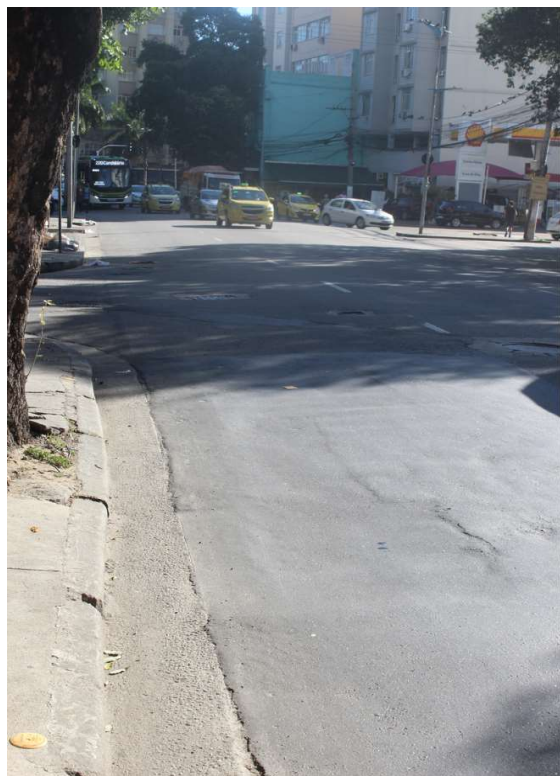
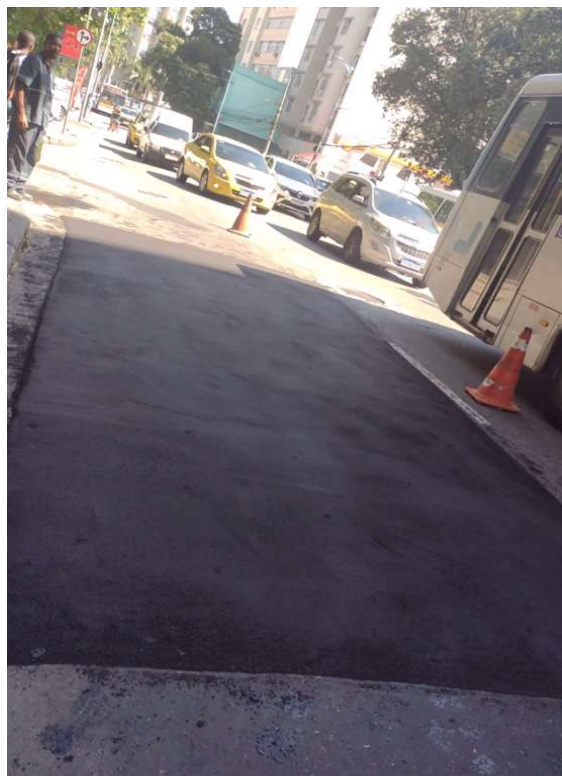
Foto 2 : afundamento antes e depois

No entanto, as irregularidades já foram corrigidas, conforme pode ser visto nas fotos abaixo.

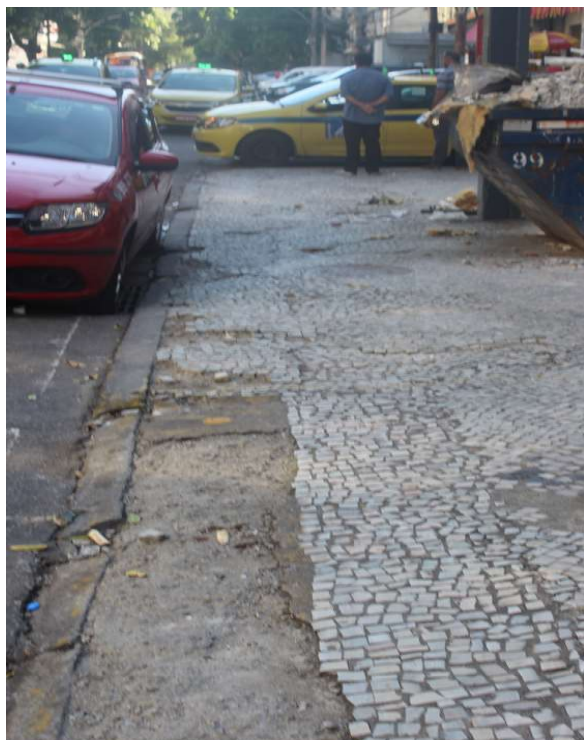
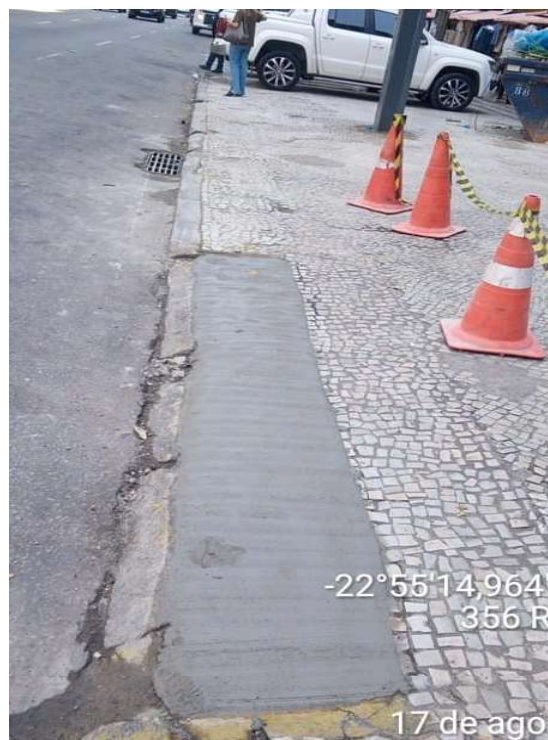
Foto 3 : recomposição de pedras portuguesas antes e depois

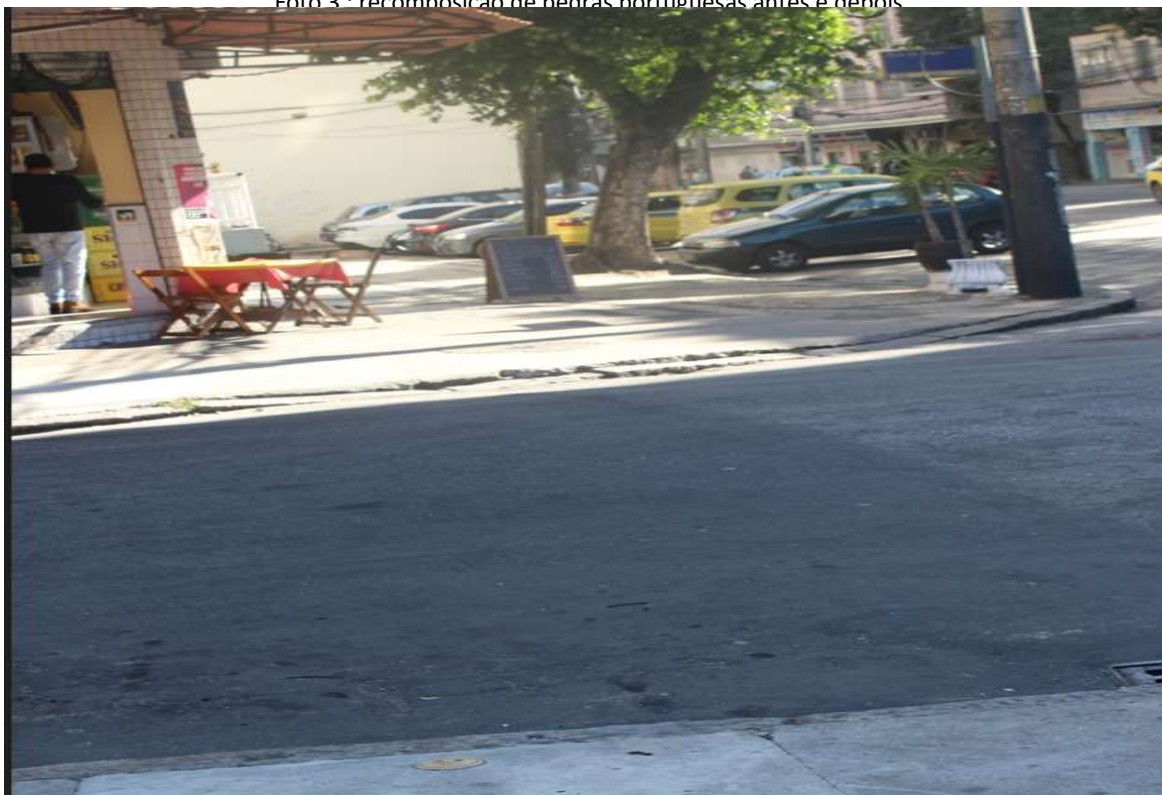
Foto 4 : recomposição em travessia de rede e marco plano
