**RELATÓRIO DE FISCALIZAÇÃO**  
**CÂMARA ENERGIA**

| <b>1- RF CAENE Nº:</b><br>P-056/22 | | <b>2 – Data da Fiscalização:</b><br>17/08/2022 | | <b>3 – Concessionária Fiscalizada:</b><br>CEG | |
| <b>4 – Endereço da Fiscalização:</b><br>Rua Cônego Tobias, n.º 128 | | | <b>5 – Bairro(s):</b><br>Méier | | <b>6 - Município:</b><br>Rio de Janeiro/RJ |
| <b>7 – Objetivo da Fiscalização:</b><br>Vistoria realizada com o objetivo de acompanhar as obras da Concessionária no município. | | | | | |

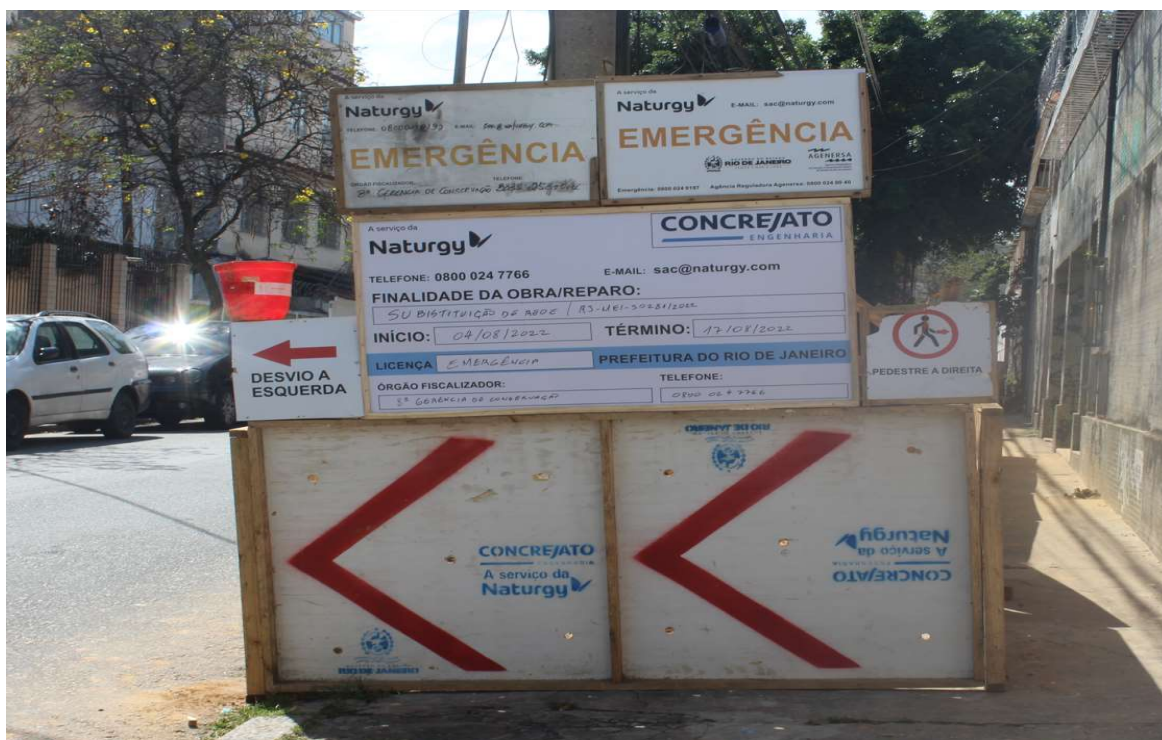
Vistoria realizada em conjunto com a Concessionária, e a prestadora de serviços técnicos de engenharia, Concrejato, com objetivo de verificar o andamento das obras de renovação de rede na Rua Cônego Tobias (Foto 1). Estiveram presentes nesta data os funcionários listados abaixo:

Foto 1 : identificação de obra

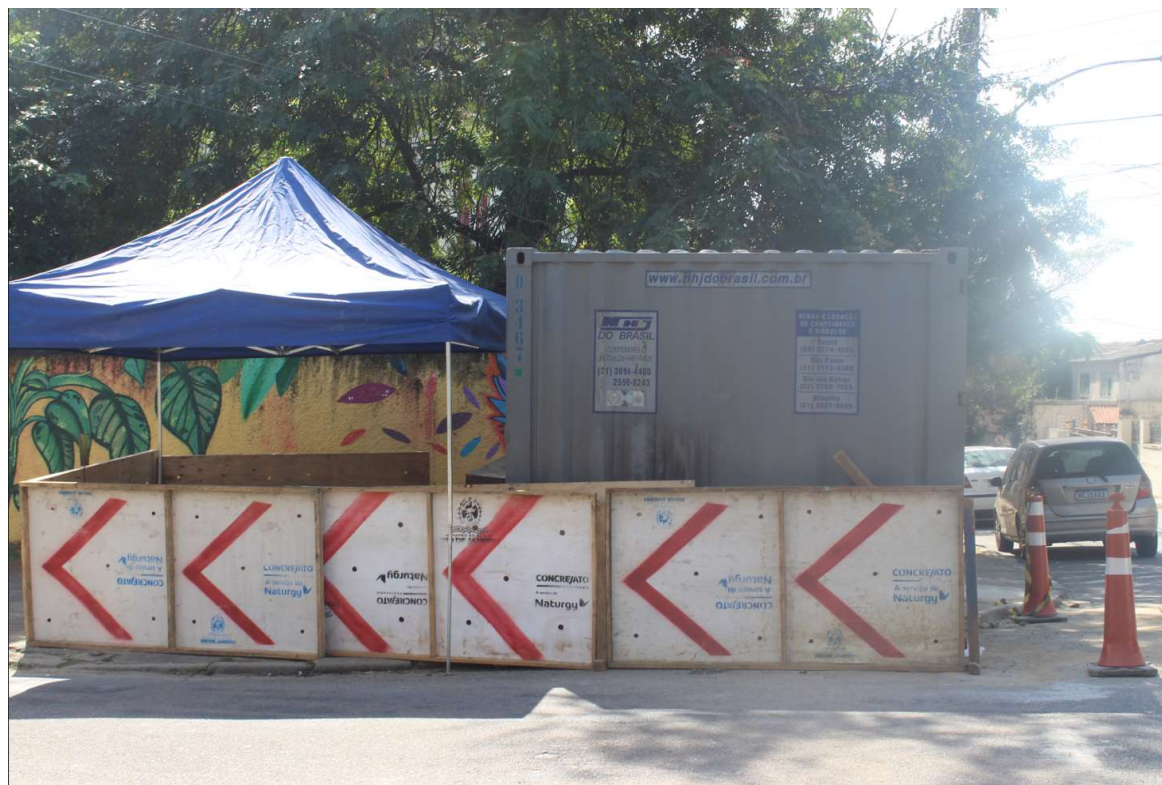
Foto 2 : local de vivência

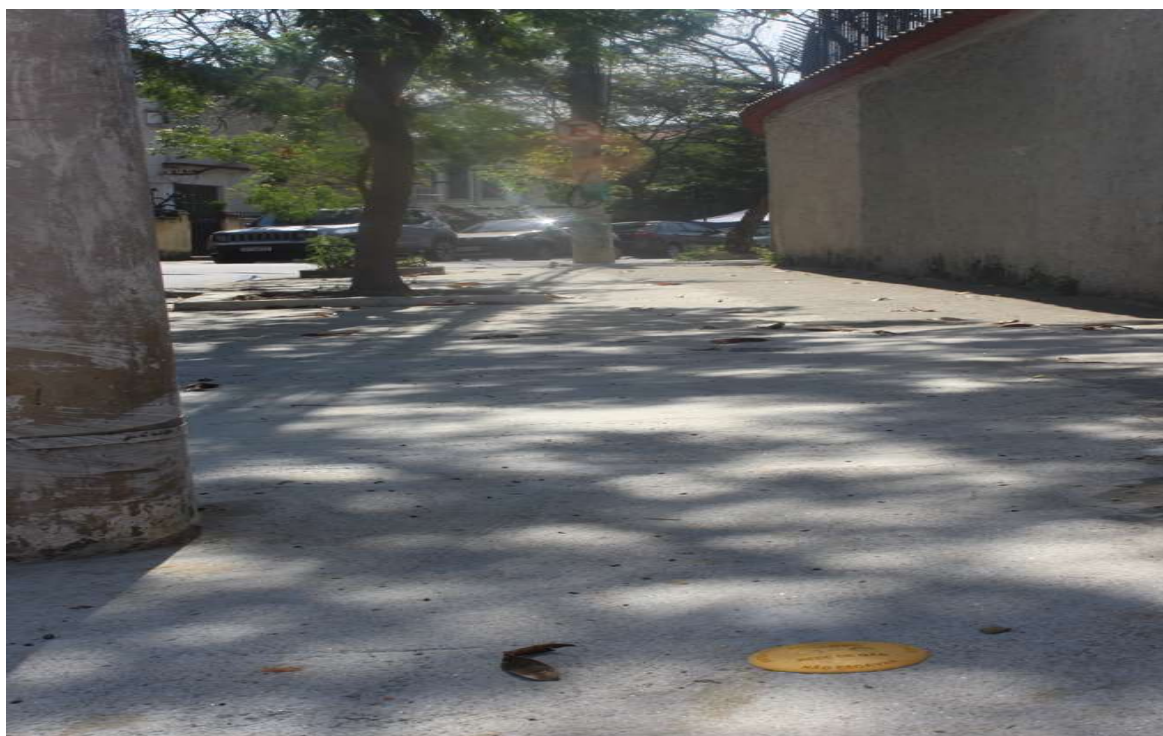
Foto 3 : recomposição e marco plano

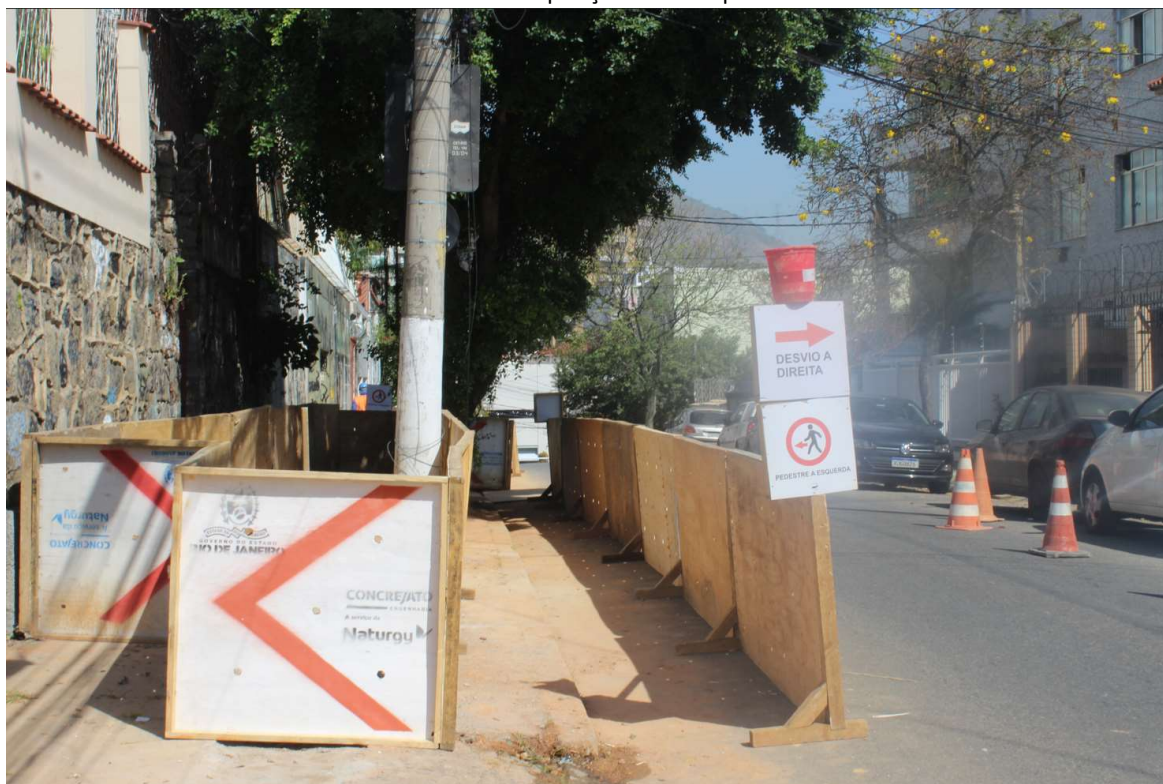
Foto 4: sinalização de obra

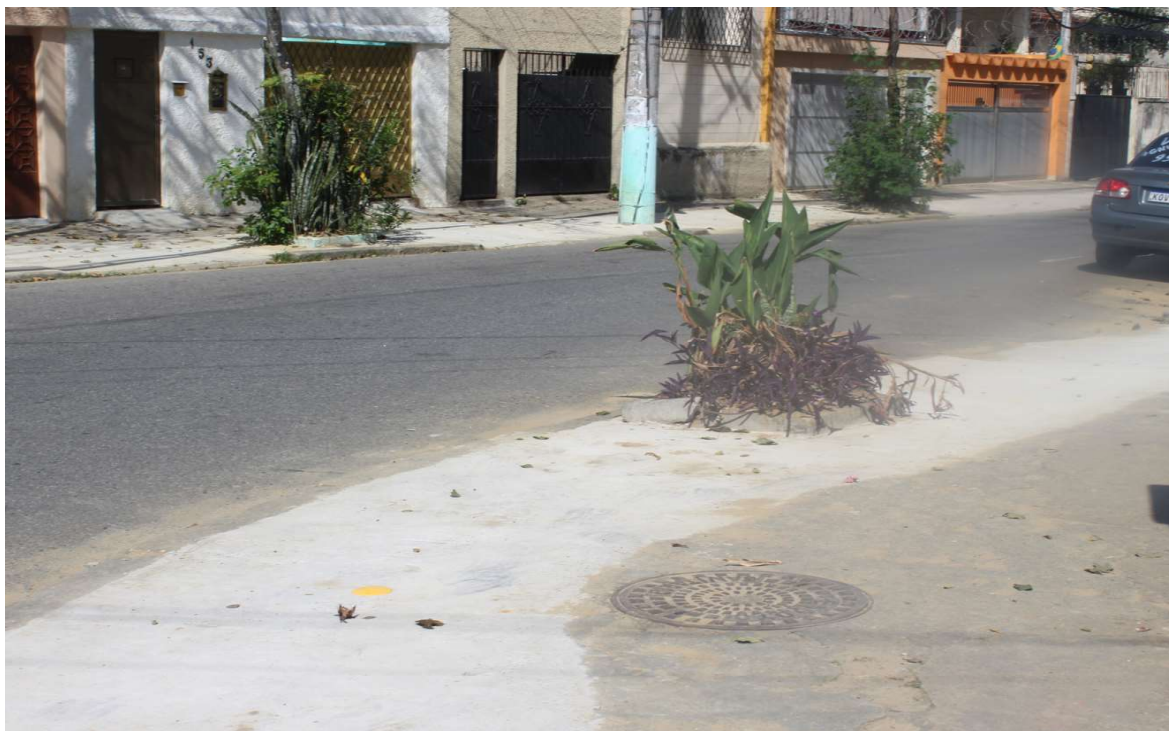
Foto 5: recomposição e marco plano

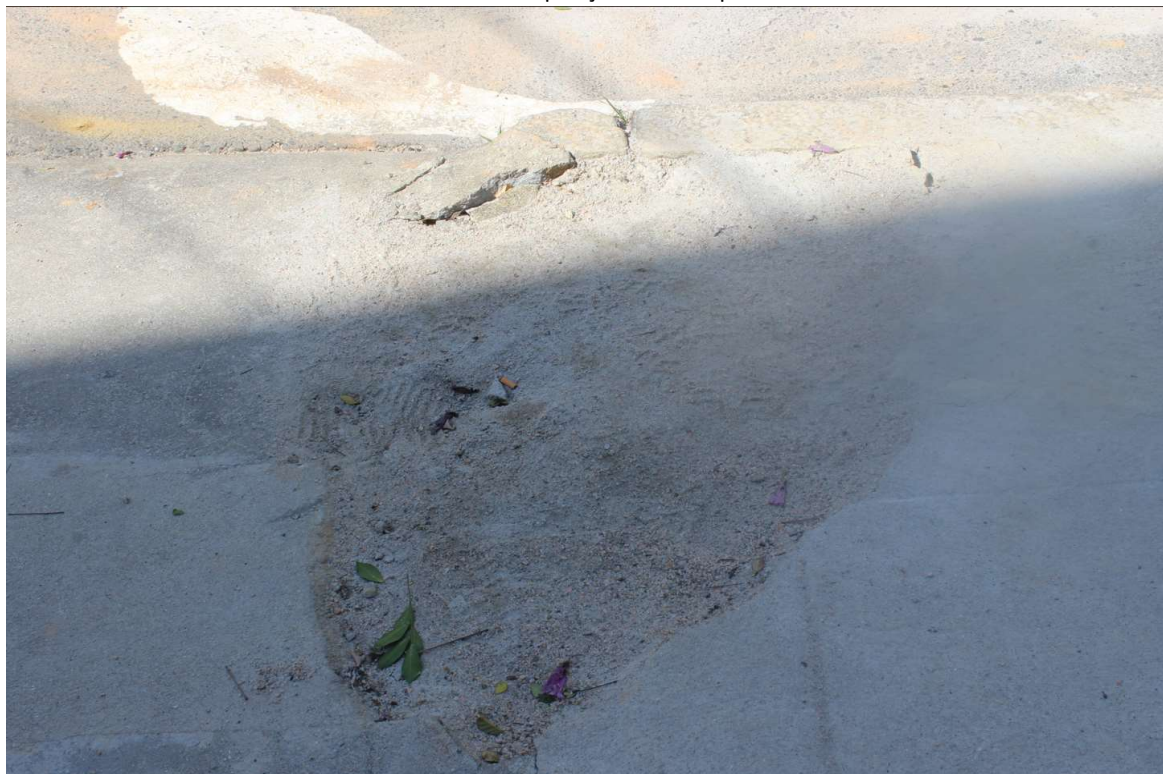
Foto 6: recomposição a ser refeita
