| <b>1- RF CAENE Nº:</b><br>P-057/22 | <b>2 - Data da Fiscalização:</b><br>17/08/2022 | <b>3 - Concessionária Fiscalizada:</b><br>CEG |
| <b>4 - Endereço da Fiscalização:</b><br>Rua Sousa Barros, n.º 273 | <b>5 - Bairro(s):</b><br>Engenho Novo | <b>6 - Município:</b><br>Rio de Janeiro/RJ |
| <b>7 - Objetivo da Fiscalização:</b><br>Vistoria realizada com o objetivo de acompanhar as obras da Concessionária no município. | | |

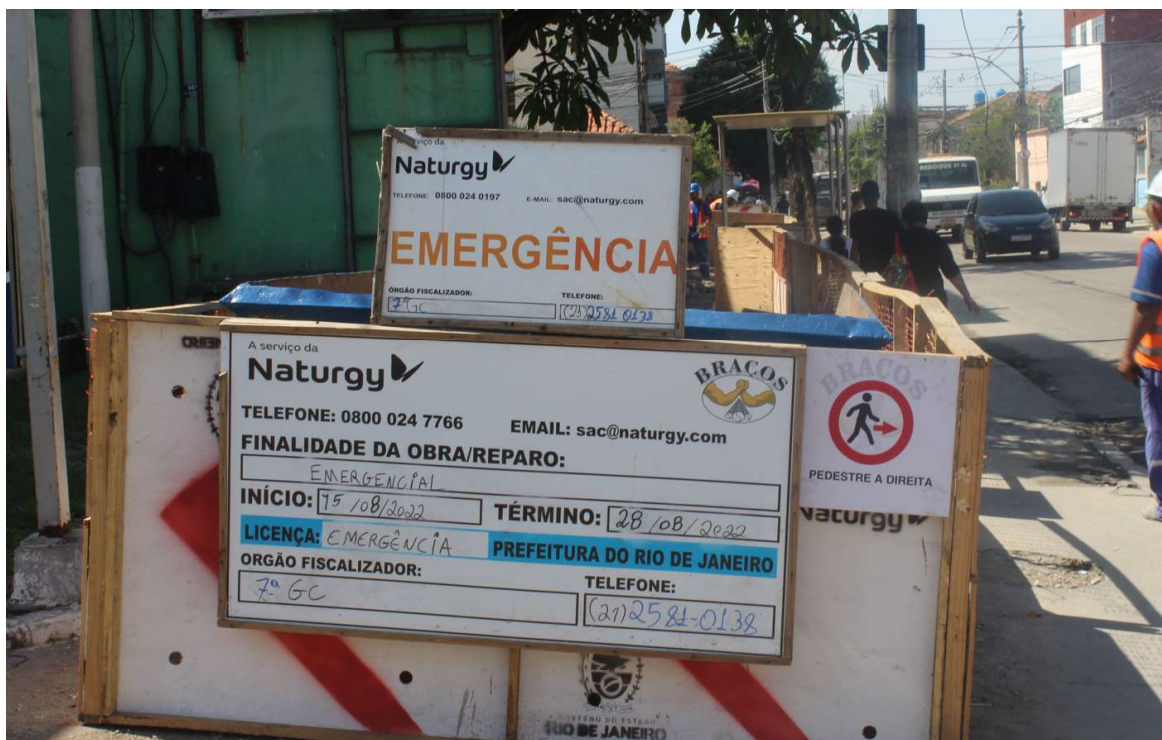
Vistoria realizada em conjunto com a Concessionária, e a prestadora de serviços técnicos de engenharia, Braços, com objetivo de verificar o andamento das obras de renovação de rede na Rua Sousa Barros (Foto 1). Estiveram presentes nesta data os funcionários listados abaixo:

Foto 1 : identificação de obra sem o símbolo da AGENERSA

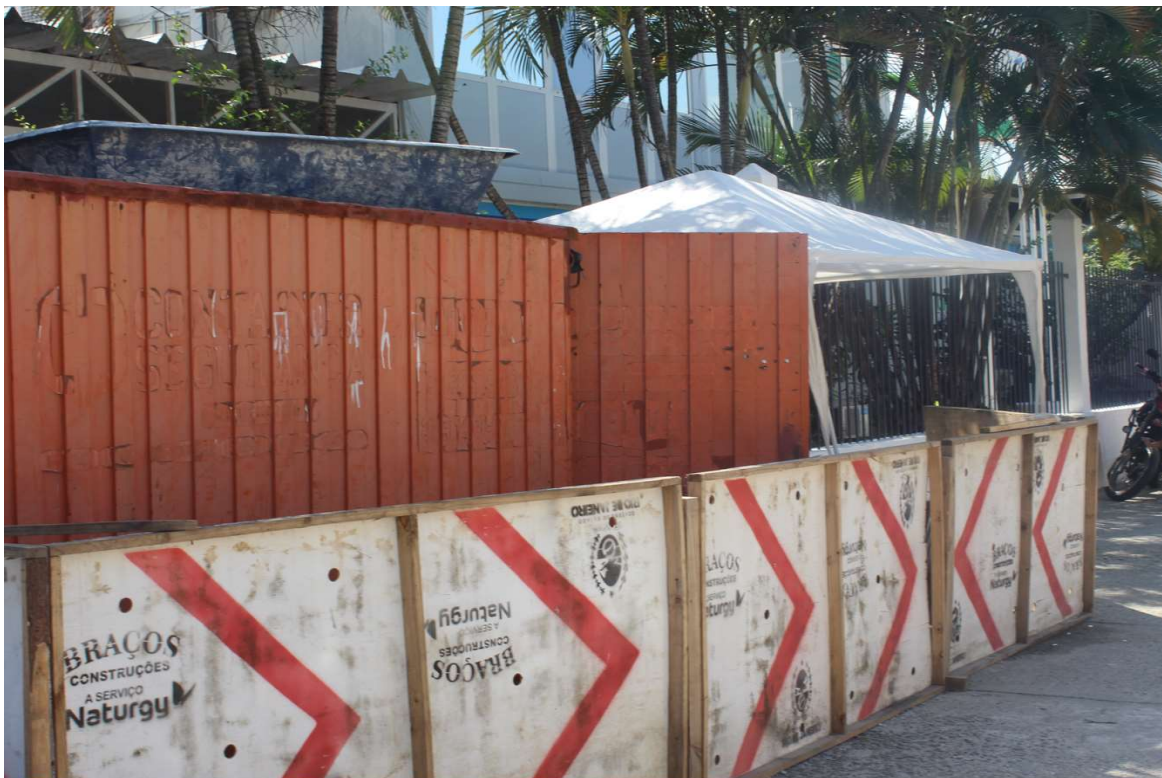
Foto 2 : local de vivência

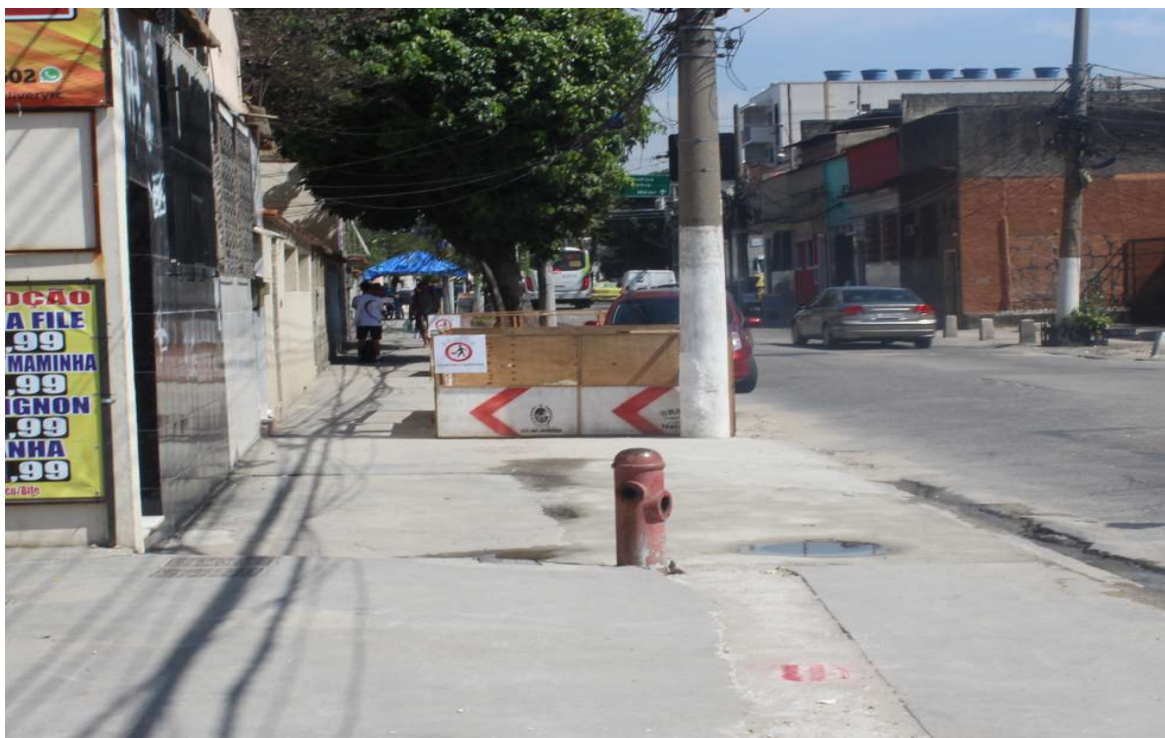
Foto 3 : recomposição provisória e sinalização

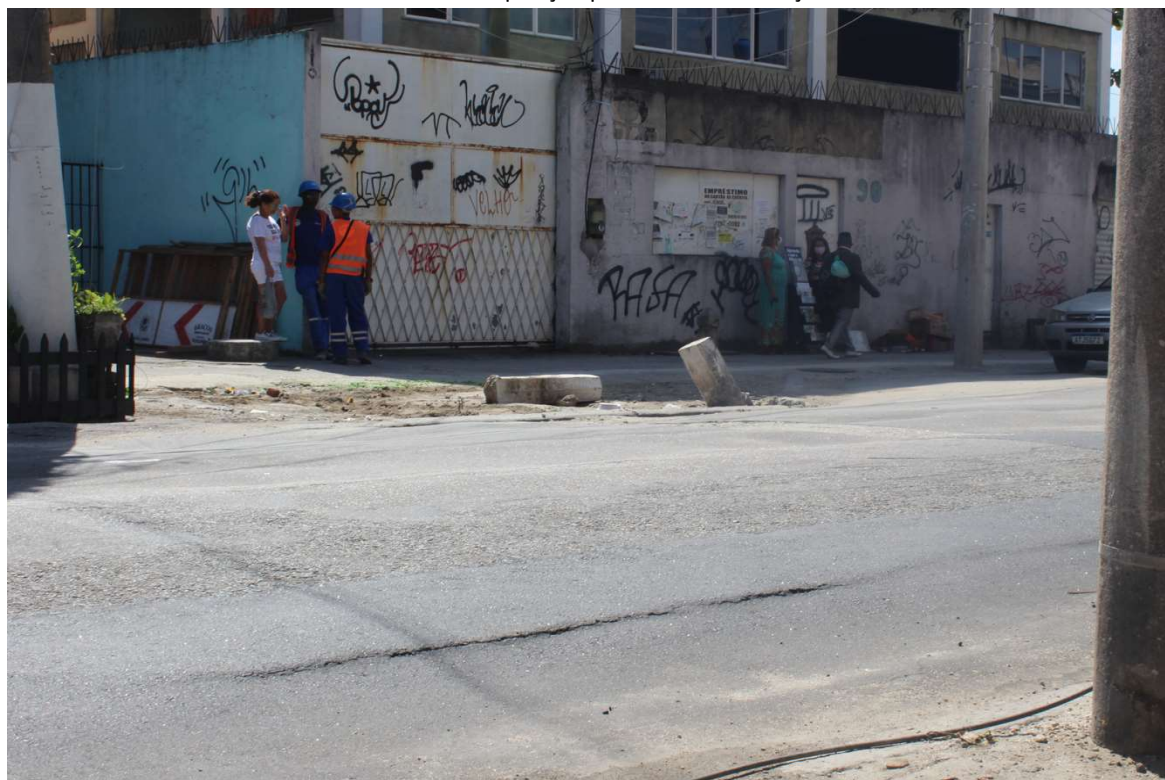
Foto 4: afundamento de recomposição

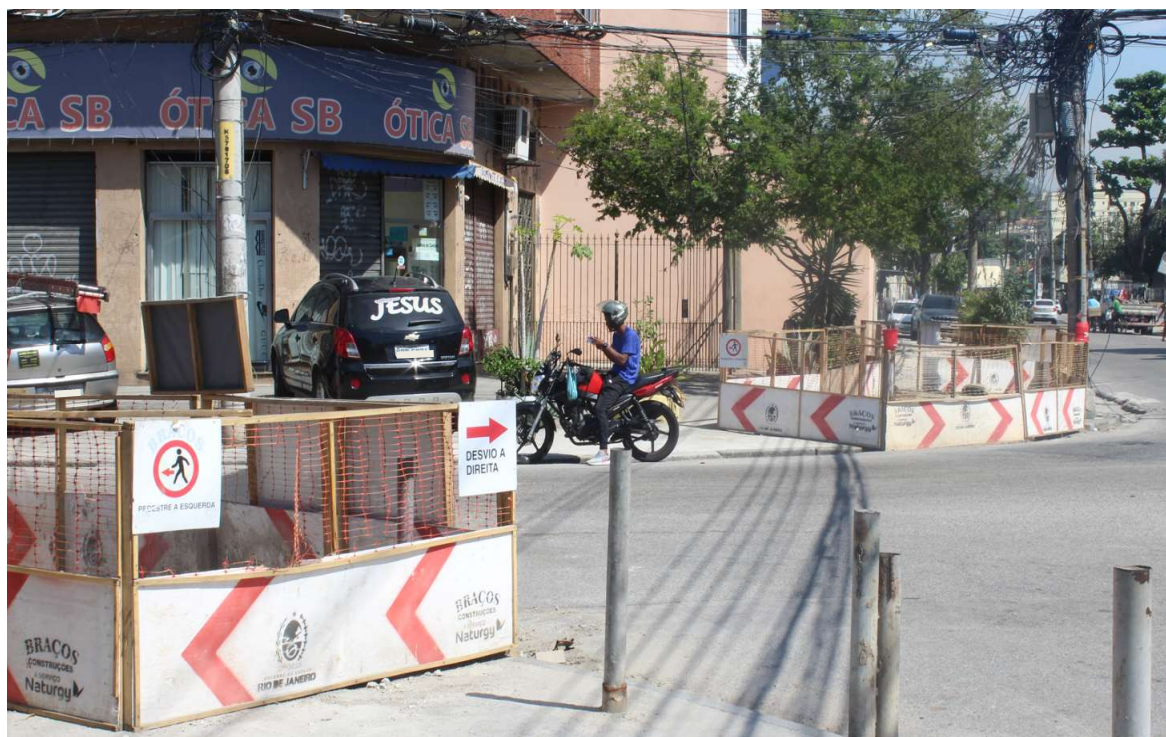
Foto 5: sinalização
