| <b>1- RF CAENE Nº:</b><br>P-061/23 | <b>2 - Data da Fiscalização:</b><br>16/06/2023 | <b>3 - Concessionária Fiscalizada:</b><br>CEG |
| <b>4 - Endereço da Fiscalização:</b><br>Rua Elpídio Boamorte | <b>5 - Bairro(s):</b><br>Praça da Bandeira | <b>6 - Município:</b><br>Rio de Janeiro |
| <b>7 - Objetivo da Fiscalização:</b><br>Vistoria realizada com o objetivo de acompanhar as obras da Concessionária no município. | | |

Trata-se de obra de renovação de rede de gás natural com tubos de polietileno DN 200 mm de baixa pressão.

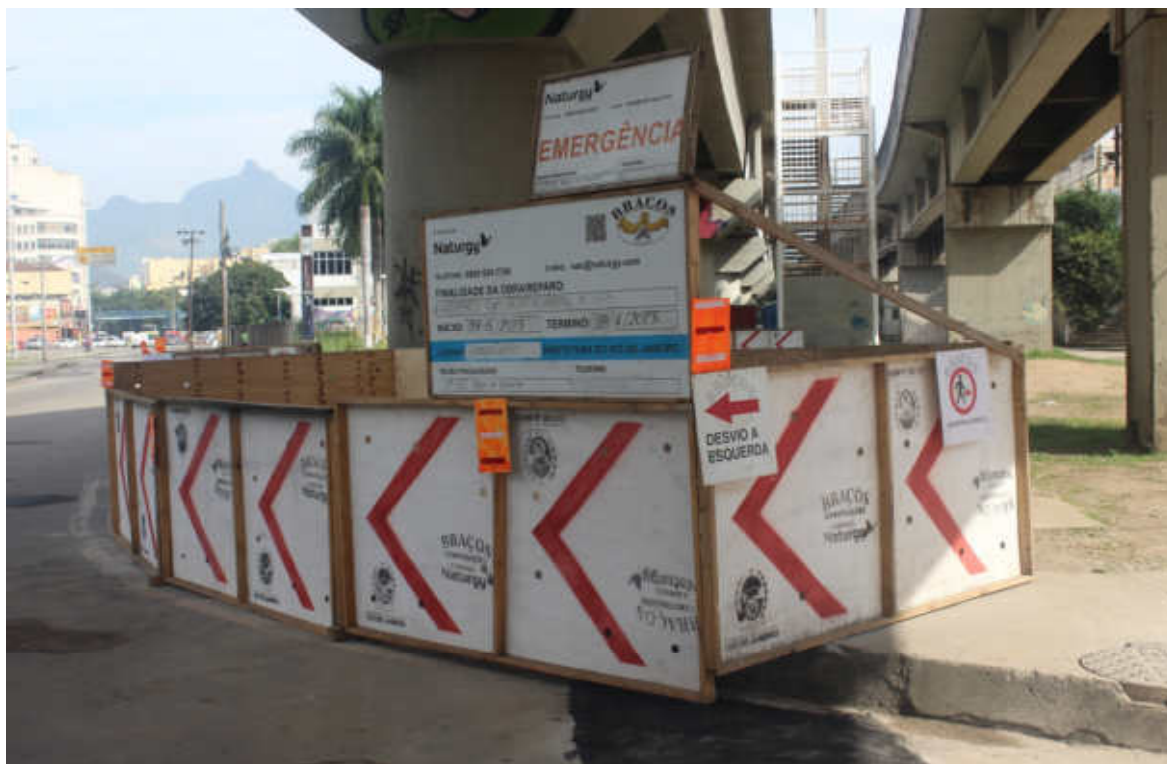
Foto 1: Identificação da Obra e sinalização

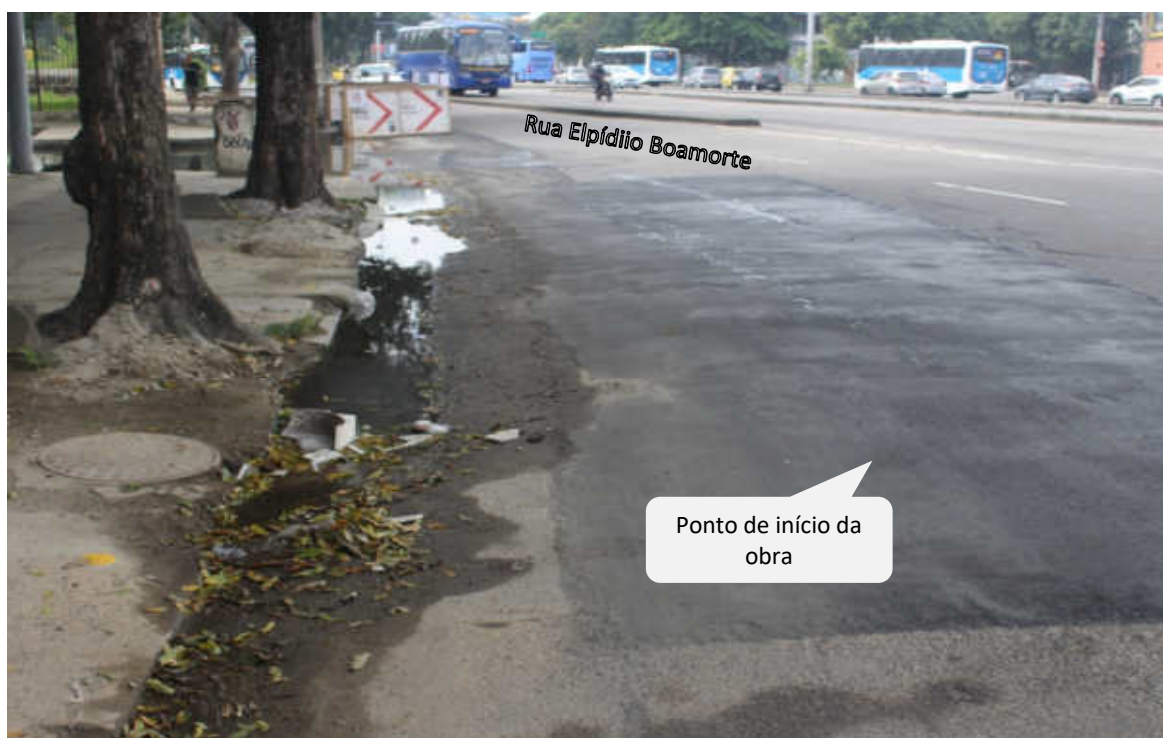
Foto 2: Recomposição da via

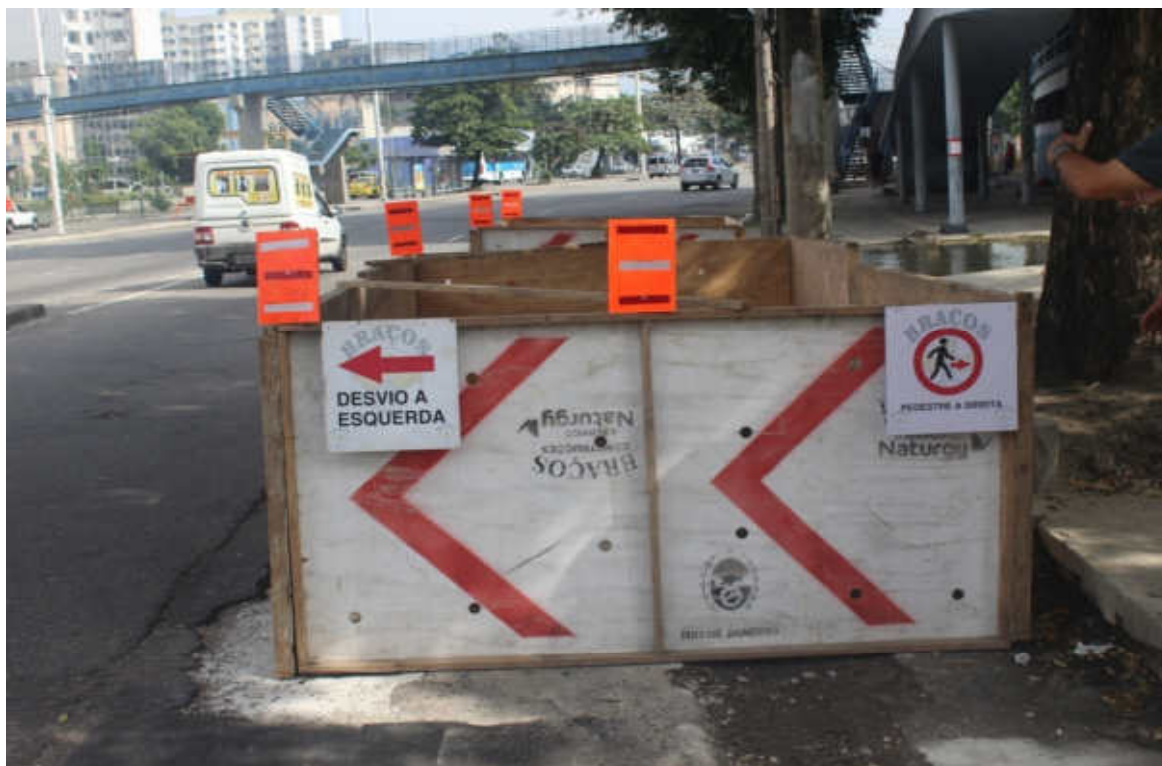
Quanto à recomposição, existem alguns pontos isolados com tapume, entretanto já está sendo providenciada a execução do serviço de recomposição permanente para a próxima semana.

Foto 3: Isolamento, sinalização e recomposição provisória

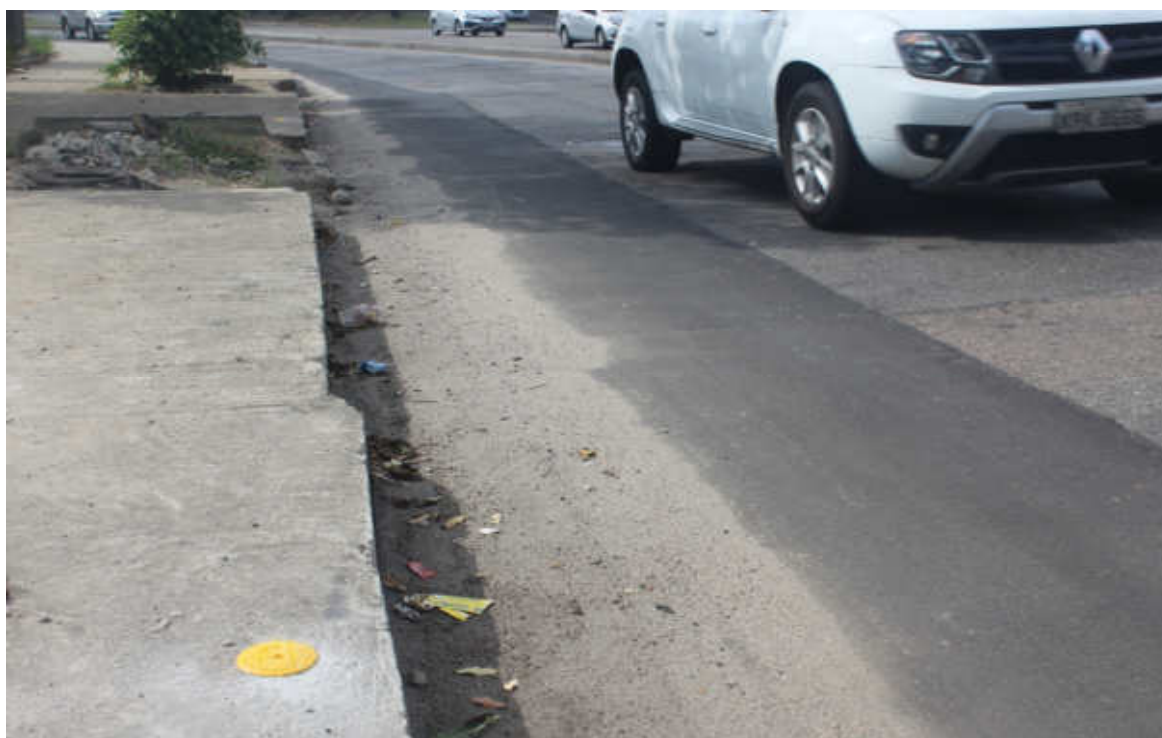
A rede construída está em carga e sinalizada com marco plano e vai até próximo da sede da Defesa Civil. O trecho seguinte, que se encontra parado próximo à esquina com a Avenida Francisco Bicalho, ainda não foi pressurizado e está sendo providenciado marco específico, pois é uma área de terra.

Foto 4: Recomposição da via e marco plano

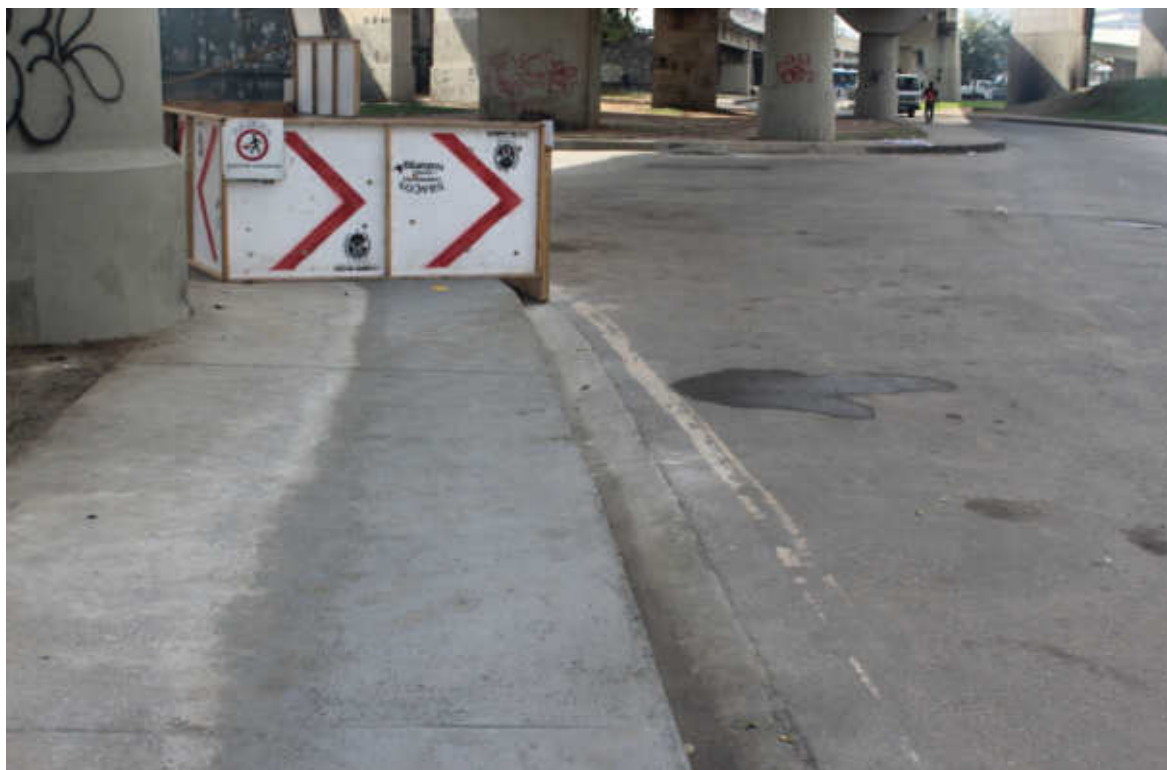
Foto 5: Recomposição do passeio

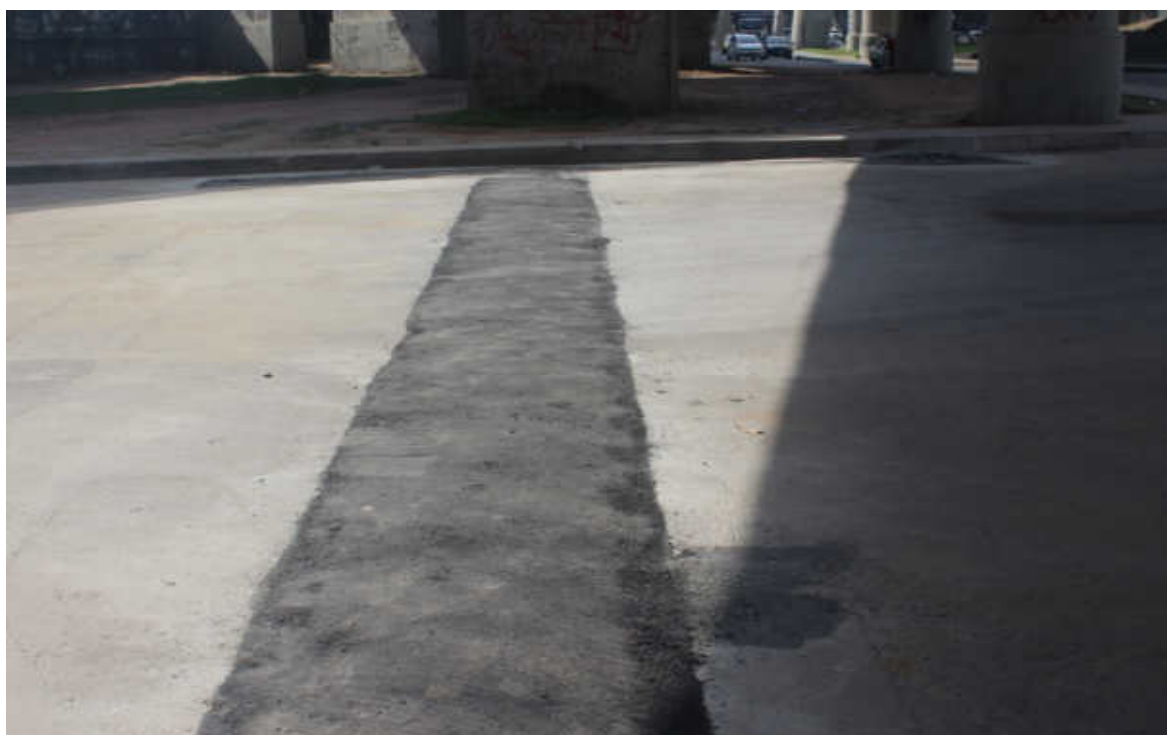
Foto 6: Recomposição da via em travessia de rede

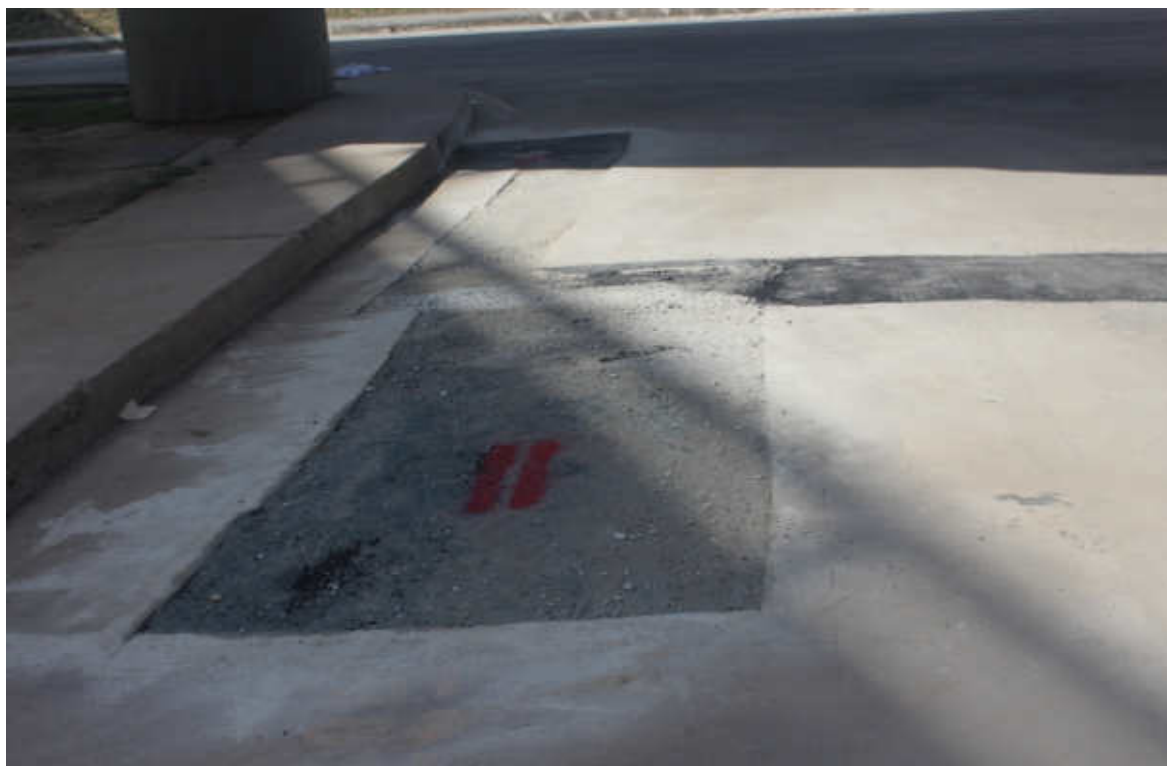
Foto 7: Recomposição provisória

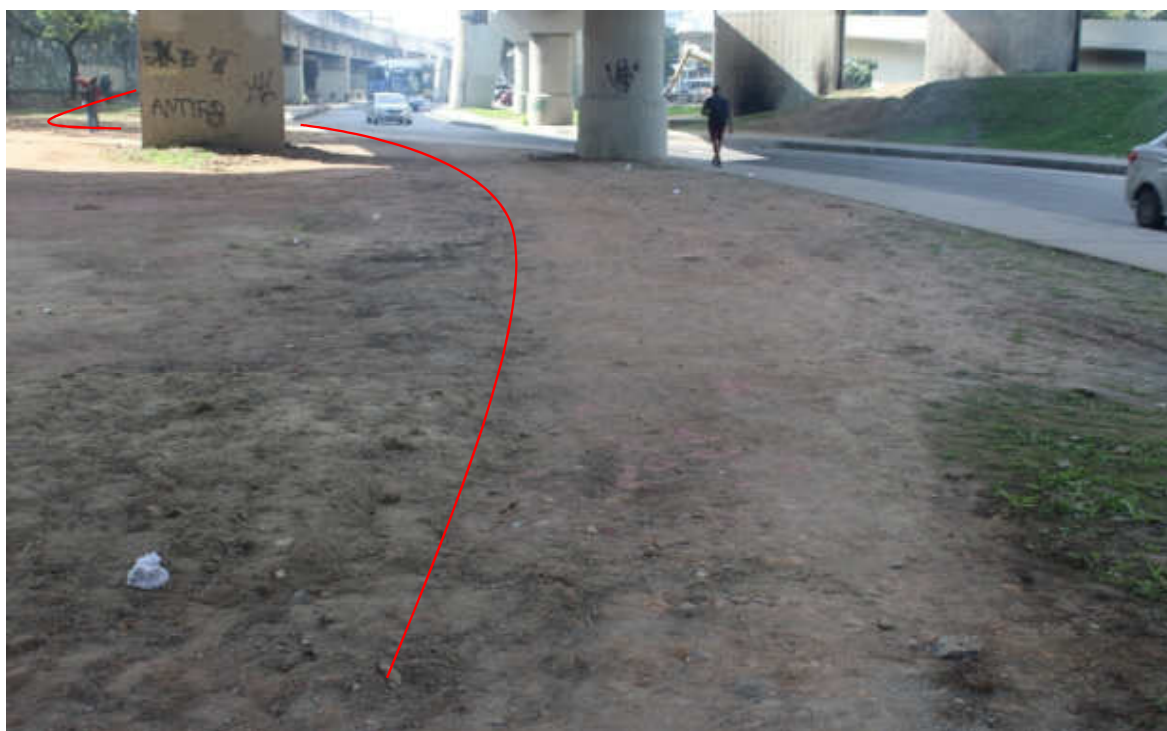
Um trecho de 250,70 m foi realizado por inserção, havendo a conexão de apenas um ramal PE DN 63 mm que abastece a escola de circo. A outra parte já concluída, cuja extensão é de 217 m foi realizada por método destrutivo.

Foto 8: Inserção de rede em área de terra fora do passeio

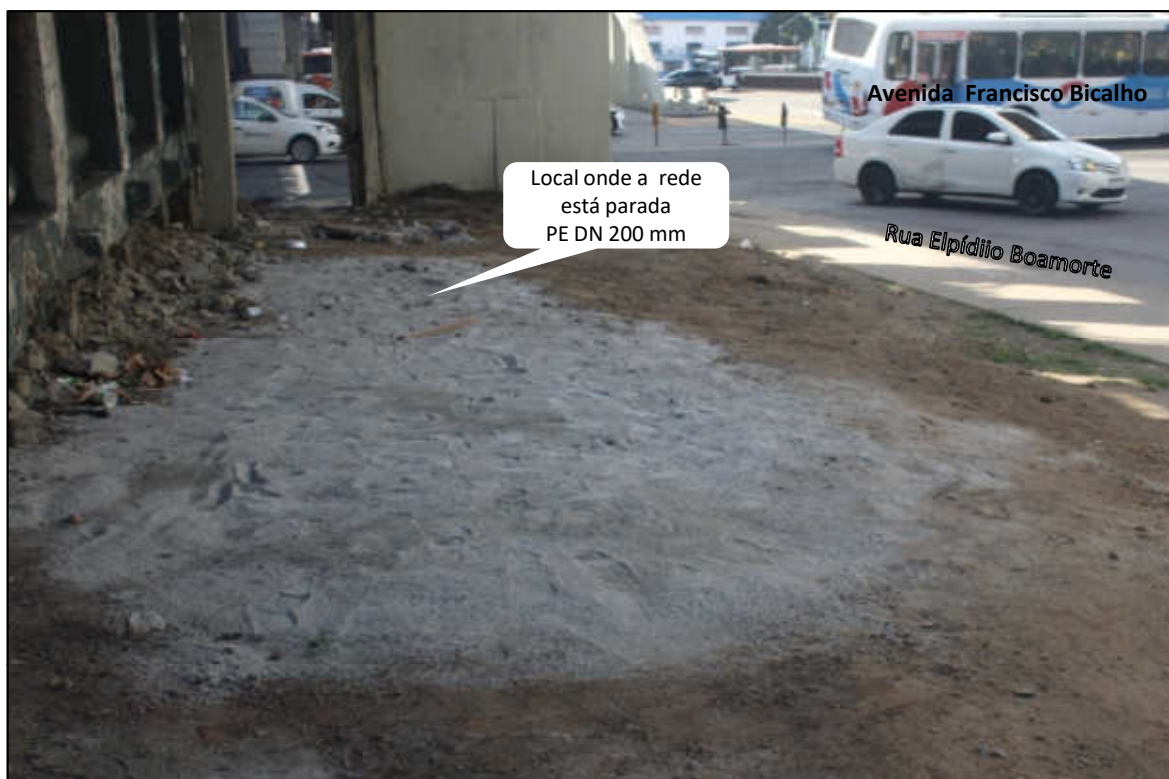
Foto 9: Ponto de rede parada (sem carga)

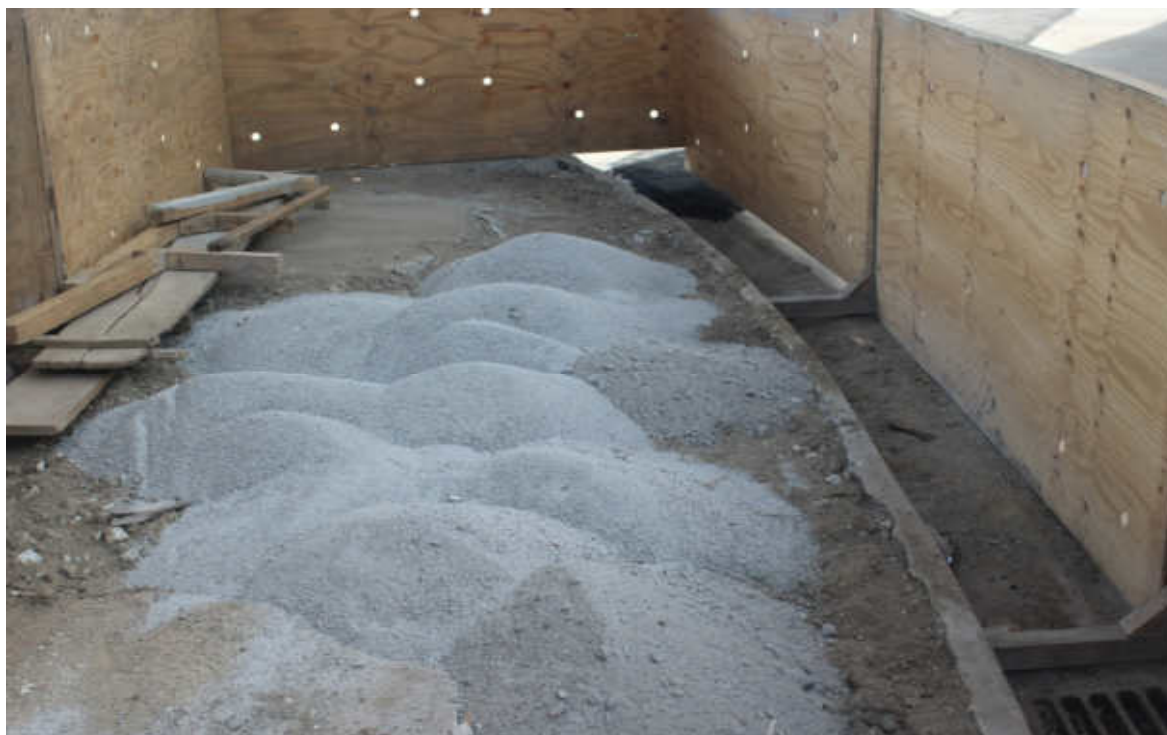
Foto 10: Isolamento e armazenamento de material para recomposição

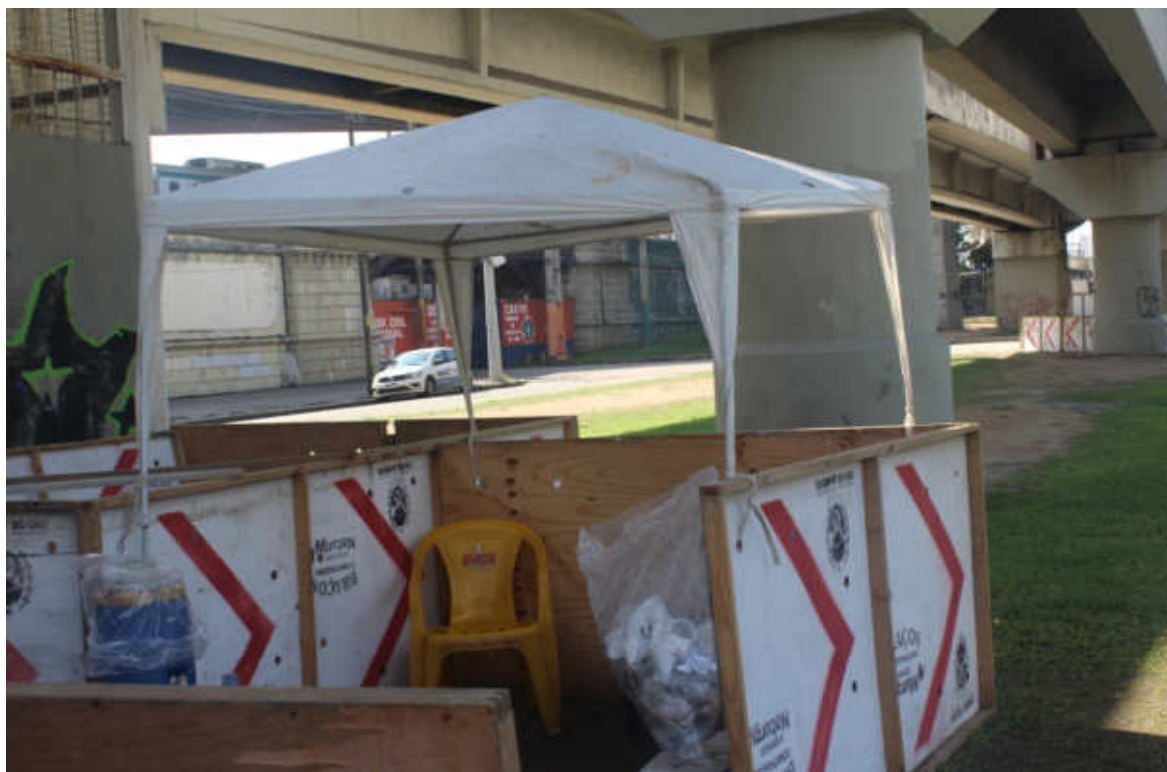
Foto 11: Área de vivência

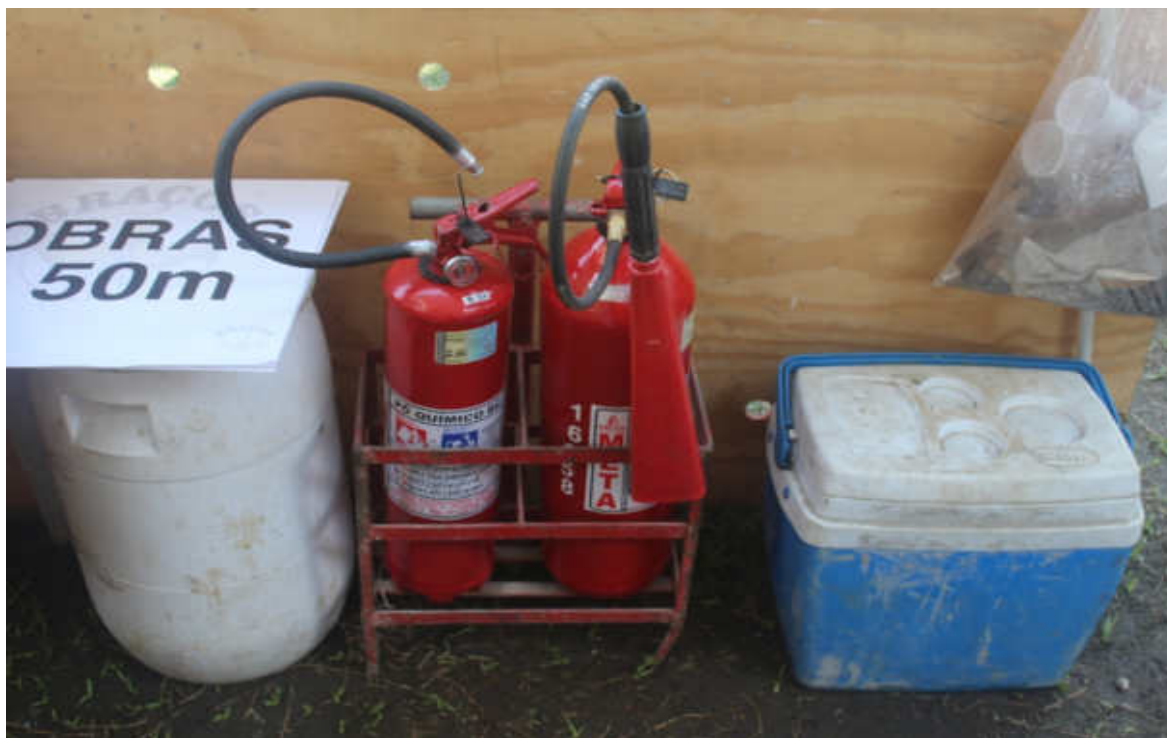
Foto 12: Extintores de PQS e CO2
