## RELATÓRIO DE FISCALIZAÇÃO

| <b>1 – Nº de Relatório (RF CAENE):</b><br>P_062_25 | <b>2 – Data da Fiscalização:</b><br>28/04/2025 | <b>3 – Concessionária Fiscalizada:</b> CEG |

**7 – Objetivo da Fiscalização:**  
Vistoria realizada com o objetivo de verificar as instalações e manutenção das estações de gás da Concessionária.

| <b>Número do Inventário:</b> ERM-D-R42.00-0010 | <b>Nome da Estação:</b> Estação de Regulagem e Medição Novas Fontes 2 | <b>Zona:</b> Metropolitana |

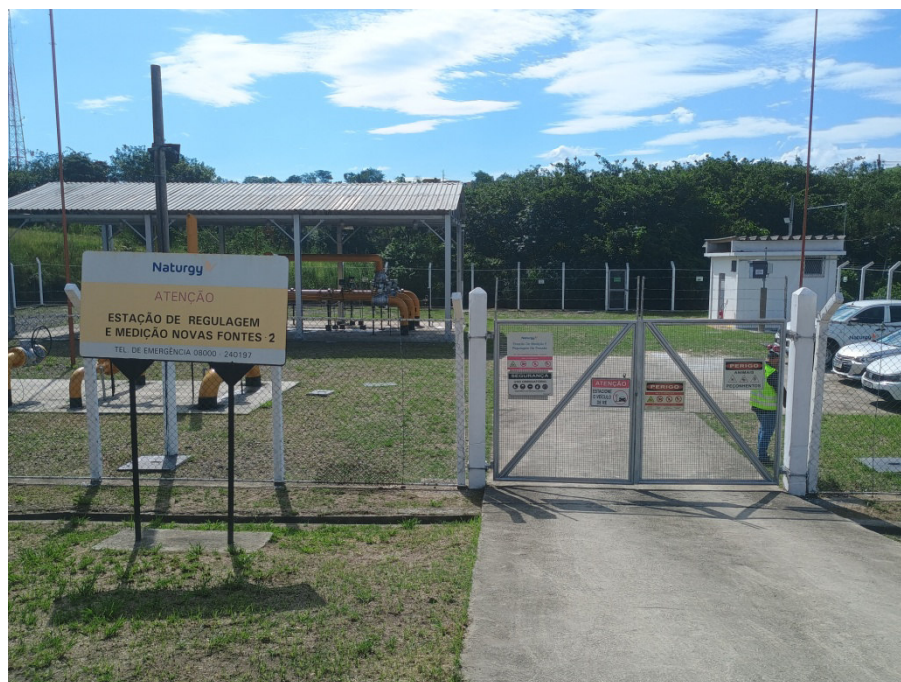
Foto 1: entrada com placa de identificação da ERM Novas Fontes 2.

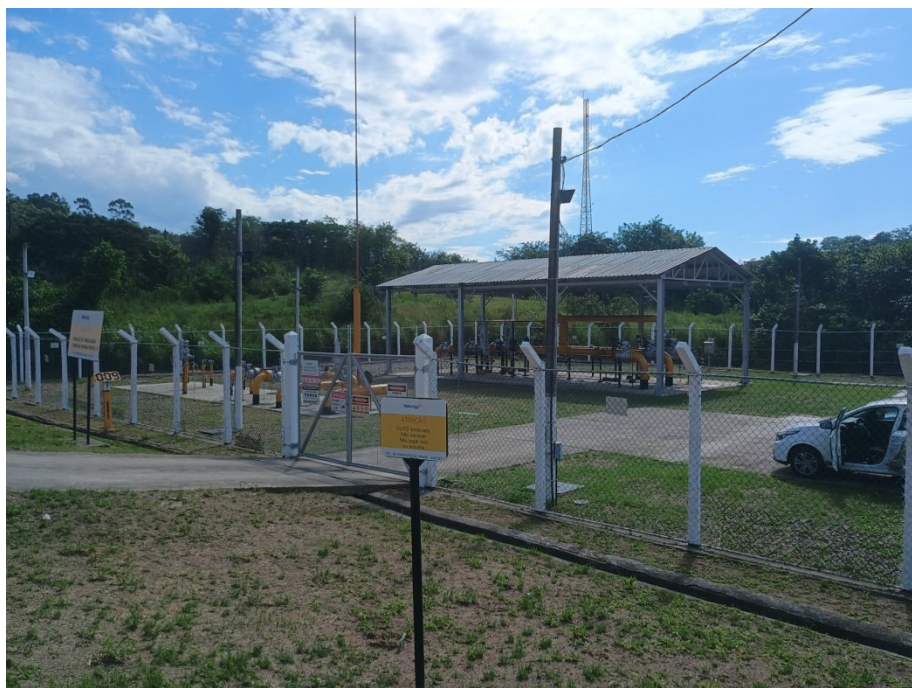
Foto 2: visão geral da ERM Novas Fontes 2.

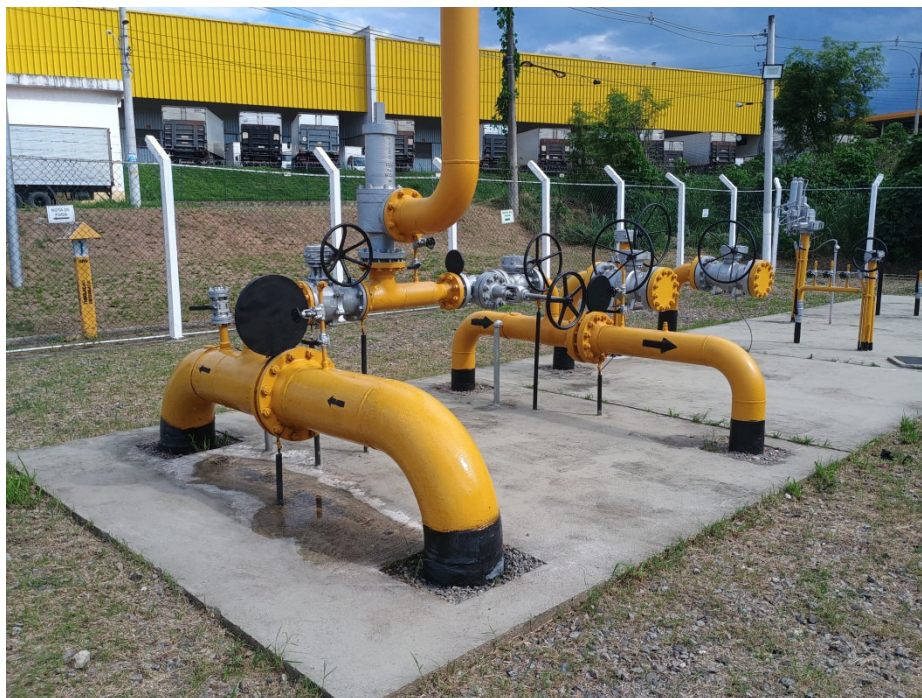
Foto 3: linha de saída que abastece a baixada fluminense.

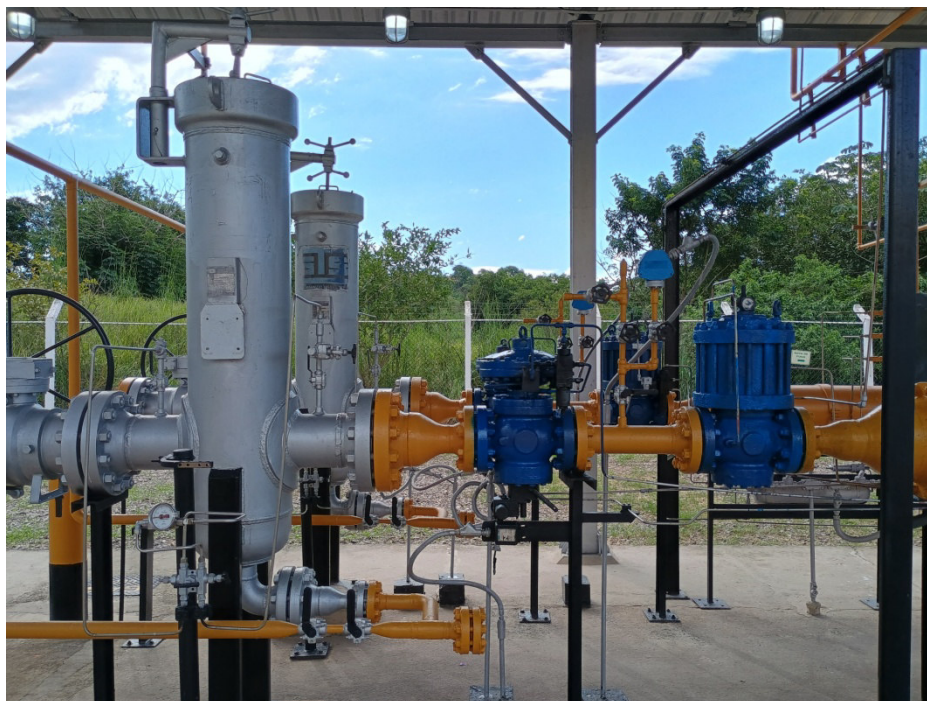
Foto 4: conjunto filtro, regulação e medição.

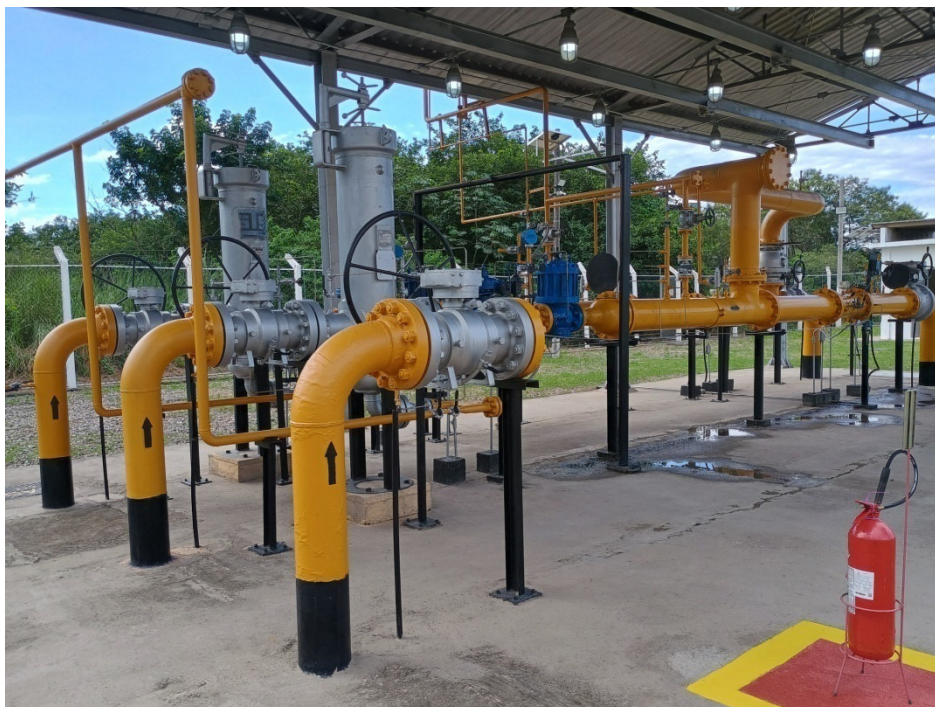
Foto 5: linha de redundância com filtro, regulagem e medição paralela a linha ativa.
