**RELATÓRIO DE FISCALIZAÇÃO**  
**CÂMARA ENERGIA**

| <b>1- RF CAENE Nº:</b><br>P-062/22 | | <b>2 - Data da Fiscalização:</b><br>01/09/2022 | <b>3 - Concessionária Fiscalizada:</b><br>CEG |
| <b>4 - Endereço da Fiscalização:</b><br>Praia de Botafogo, n.º 406 | | <b>5 - Bairro(s):</b><br>Botafogo | <b>6 - Município:</b><br>Rio de Janeiro/RJ |
| <b>7 - Objetivo da Fiscalização:</b><br>Vistoria realizada com o objetivo de acompanhar as obras da Concessionária no município. | | | |

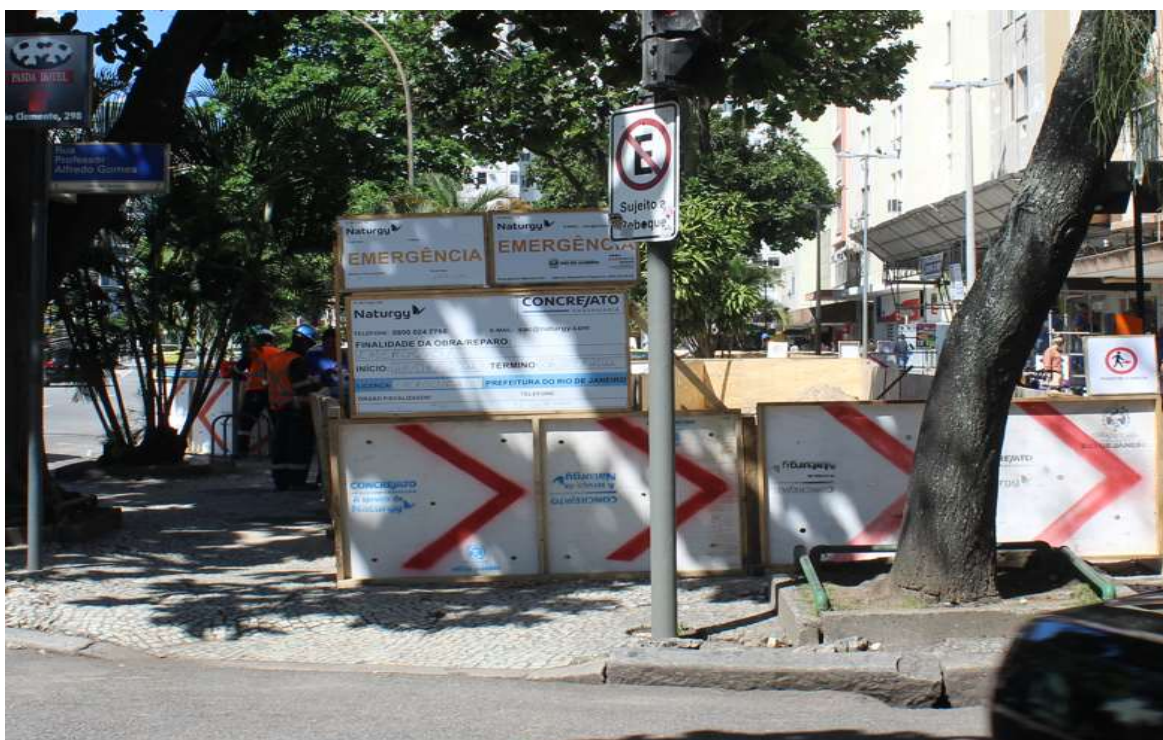
Vistoria realizada em conjunto com a Concessionária e a prestadora de serviços técnicos de engenharia, Concrejato, com objetivo de verificar o andamento das obras de renovação de rede na Praia de Botafogo, n.º 406 (Foto 1). Esteve presente, nesta data, o funcionário da Concessionária Juarez Távora - Gestor de obras.

Foto 1 : identificação da obra

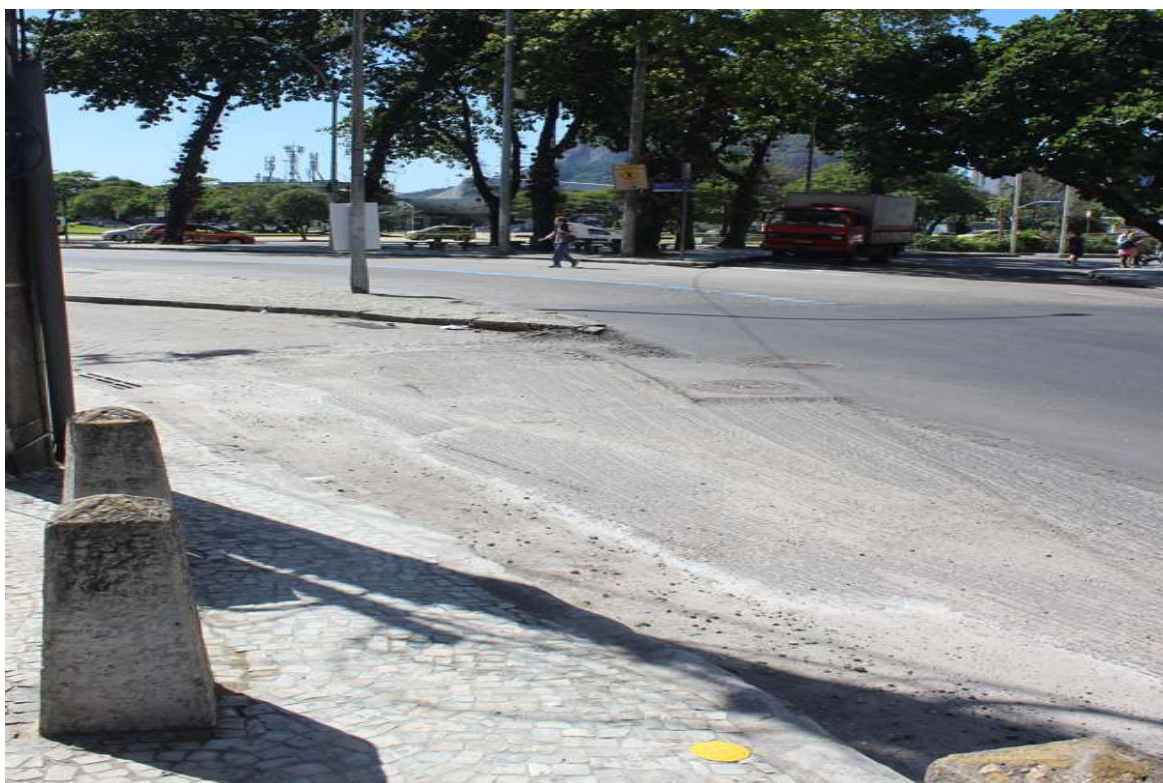
Na esquina da São Clemente (Foto 2), pôde-se observar a presença de fresagem da Prefeitura pela região ser parte do Programa Asfalto Liso e por esse motivo não houve aplicação do asfalto pela concessionária.

Foto 2 : marco plano e fresagem

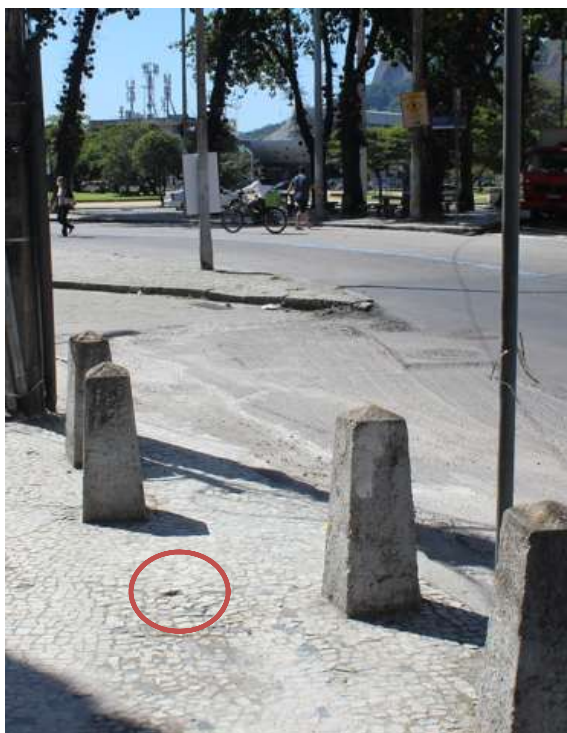
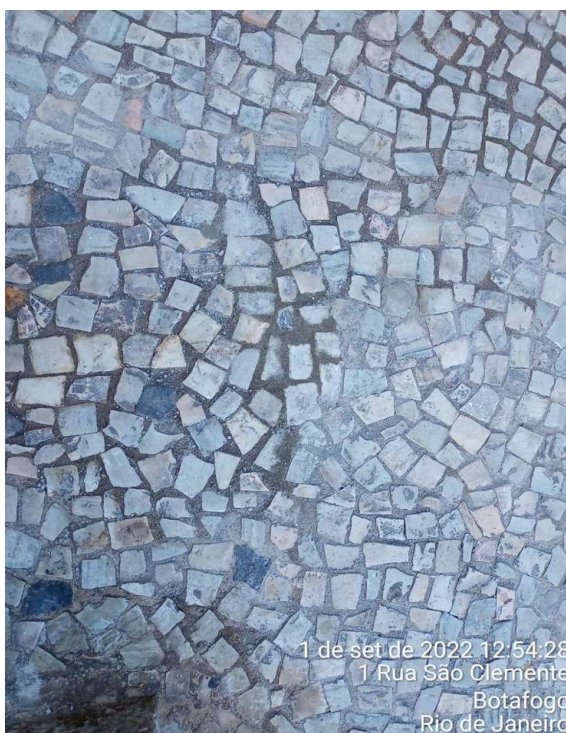
Foto 3 : irregularidade na recomposição da calçada antes e depois

No decorrer da vistoria foram identificadas irregularidades quanto à prestação de serviços por parte da concessionária, conforme apontadas no campo "OBSERVAÇÕES", mas estas foram corrigidas, como pode ser visto nas fotos 3 e 4 do campo "Anexo Fotográfico".

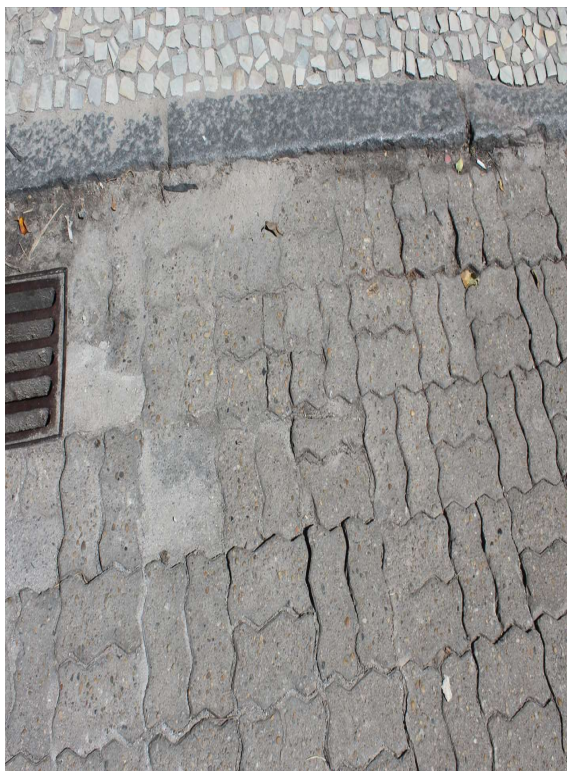
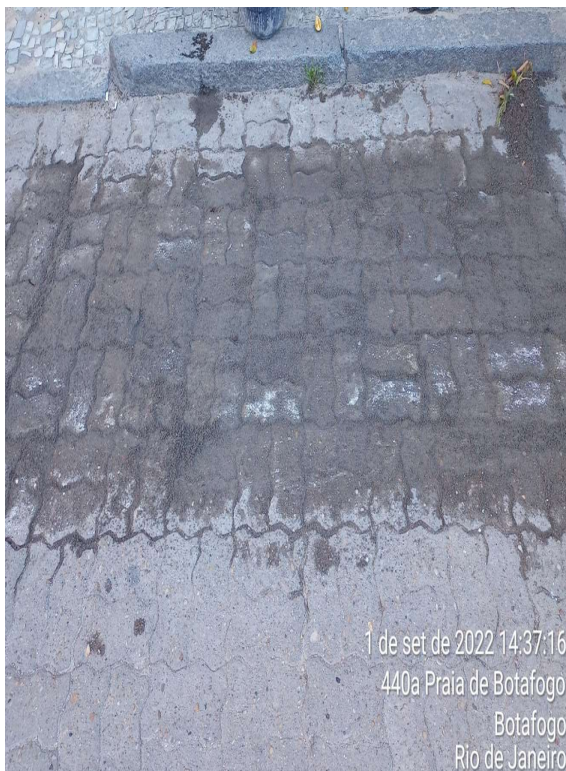
Foto 4 : irregularidade na recomposição da via antes e depois

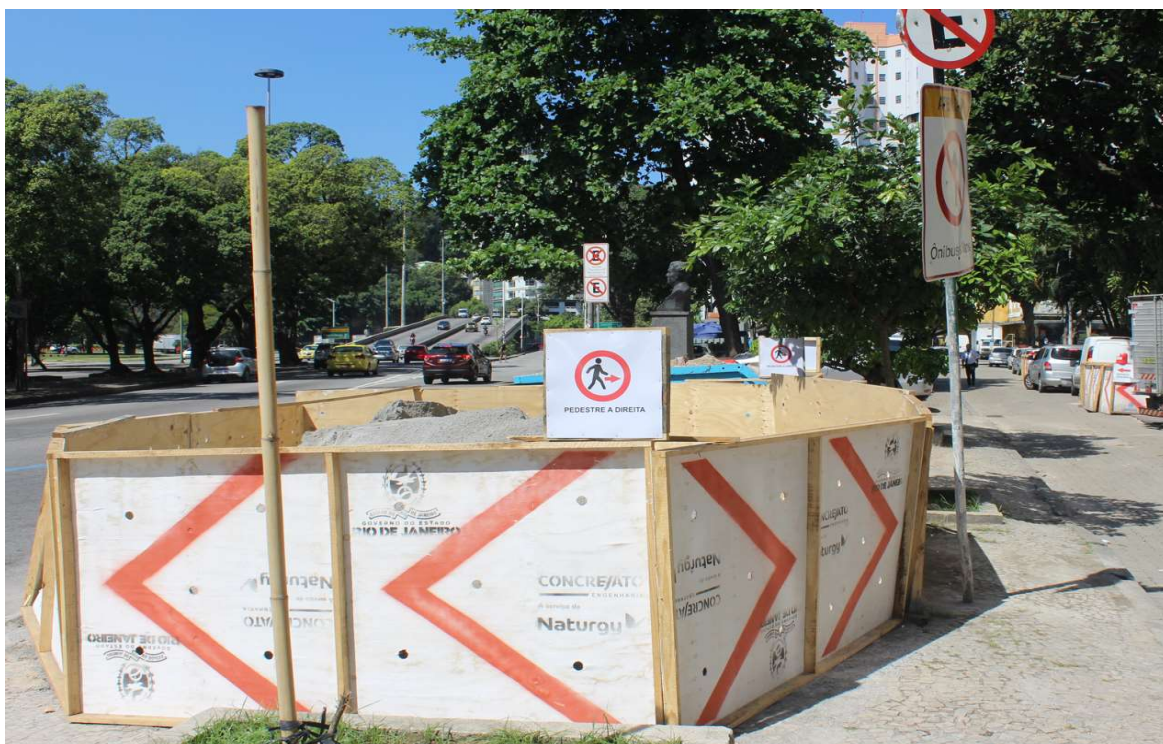
Foto 5 : sinalização de obra

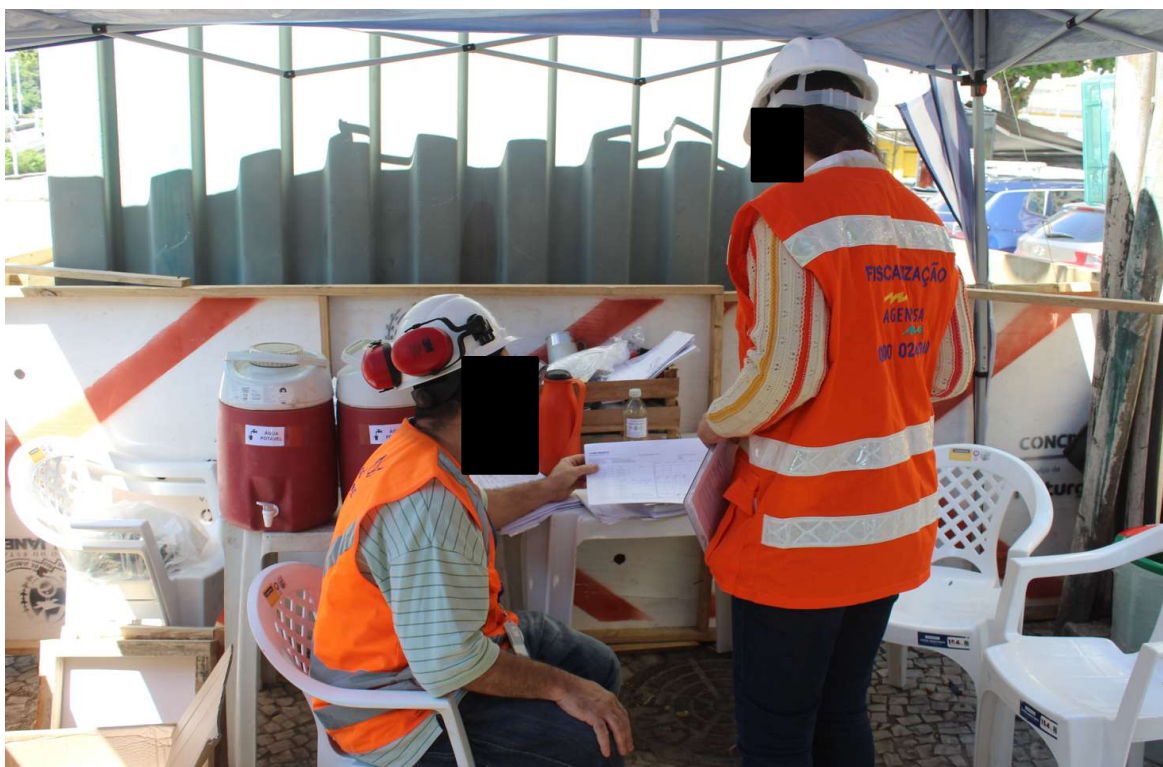
Foto 6 : área de vivência
