**RELATÓRIO DE FISCALIZAÇÃO**  
**CÂMARA ENERGIA**

| <b>1- RF CAENE Nº:</b><br>P-063/22 | | <b>2 - Data da Fiscalização:</b><br>01/09/2022 | | <b>3 - Concessionária Fiscalizada:</b><br>CEG | |
| <b>4 - Endereço da Fiscalização:</b><br>Rua São Clemente, n.º 315 | | | <b>5 - Bairro(s):</b><br>Botafogo | | <b>6 - Município:</b><br>Rio de Janeiro/RJ |
| <b>7 - Objetivo da Fiscalização:</b><br>Vistoria realizada com o objetivo de acompanhar as obras da Concessionária no município. | | | | | |

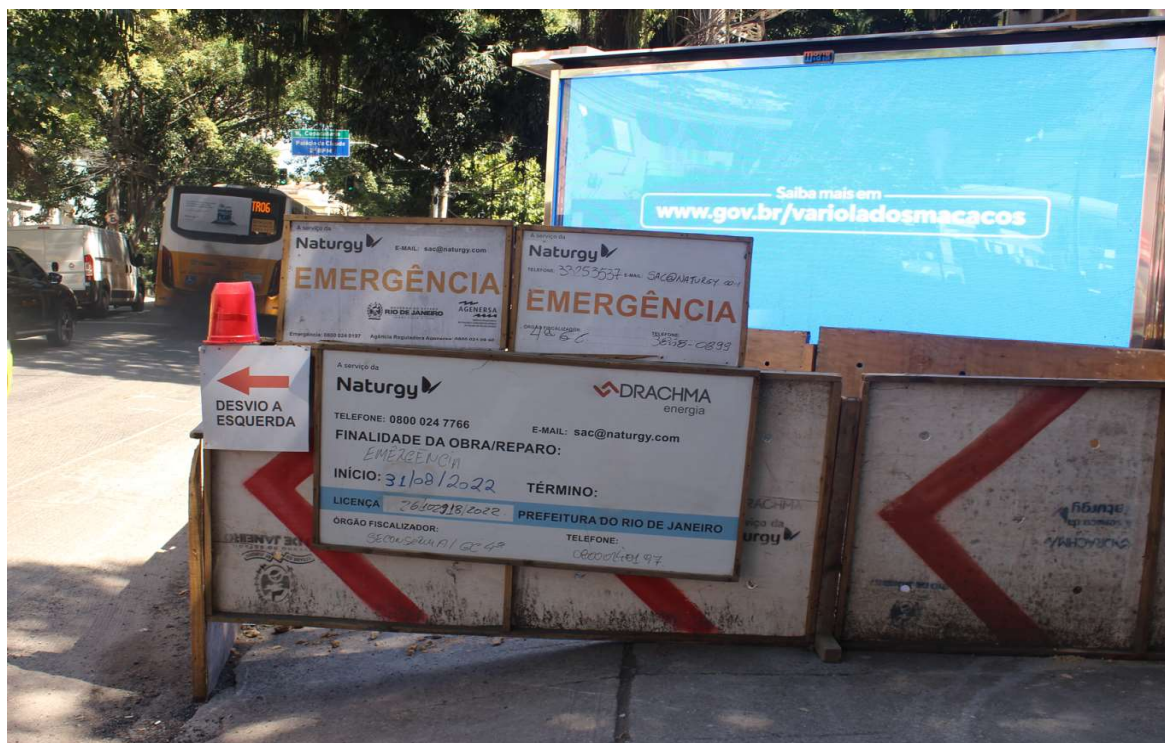
Vistoria realizada em conjunto com a Concessionária e a prestadora de serviços técnicos de engenharia, Drachma, com objetivo de verificar o andamento das obras de renovação de rede na Rua São Clemente, n.º 315 (Foto 1). Esteve presente, nesta data, o funcionário da Concessionária Juarez Távora - Gestor de obras.

Foto 1 : identificação da obra

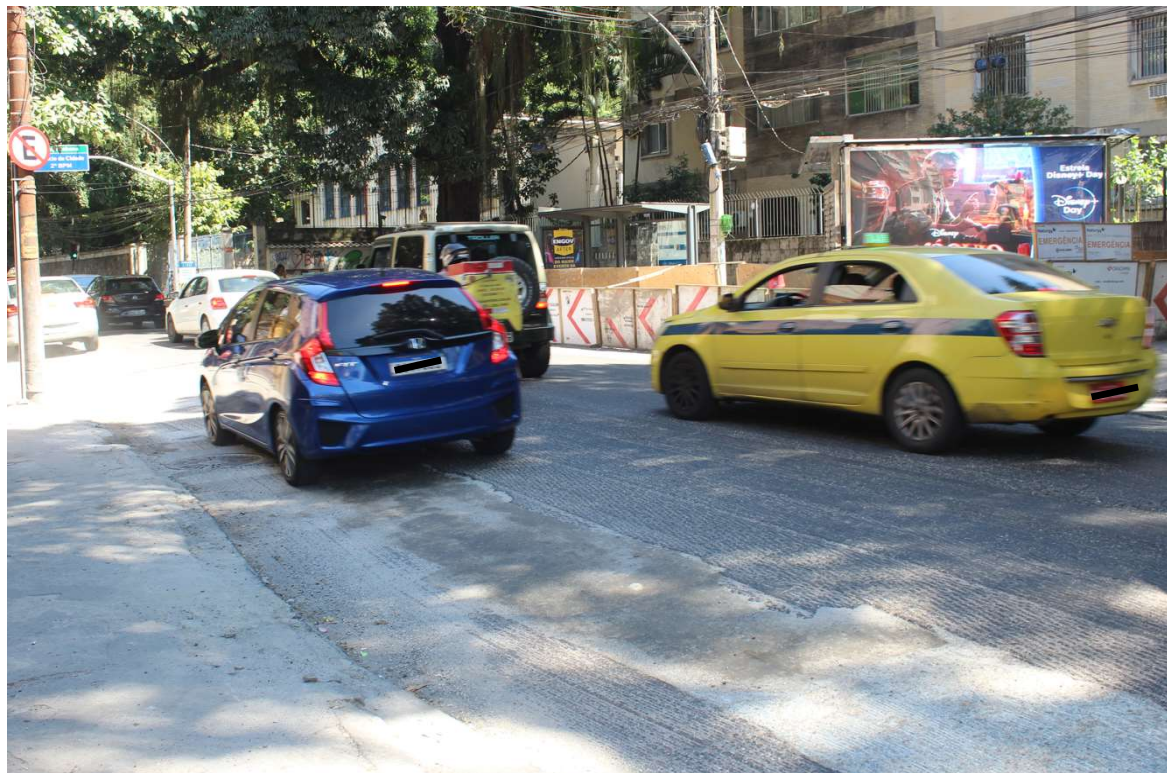
Ao longo da Rua São Clemente, pôde-se observar a presença de fresagem da Prefeitura pela região ser parte do Programa Asfalto Liso, inclusive um desnível na altura do n.º 315 (Foto 2), e por esse motivo não houve aplicação do asfalto pela concessionária. Isto, inclusive, foi motivo para atraso na execução da obra que precisou ser paralisada para o cronogramar atender às exigências da Prefeitura.

Foto 2 : fresagem da Prefeitura

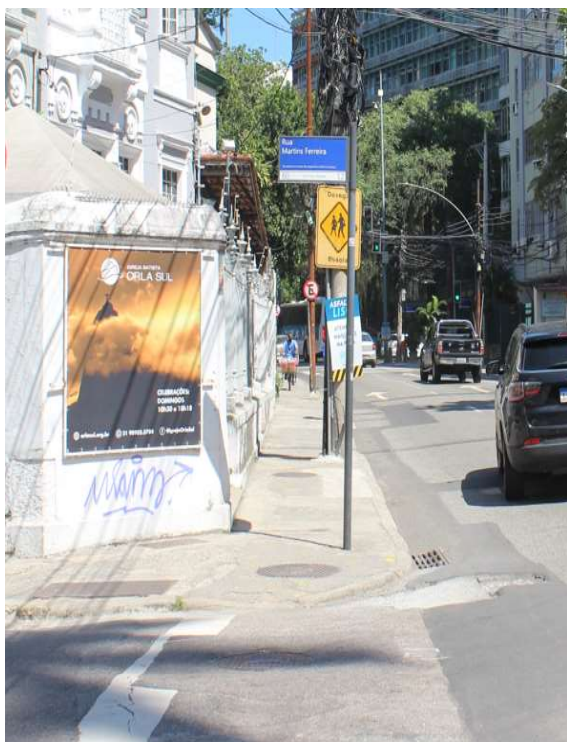
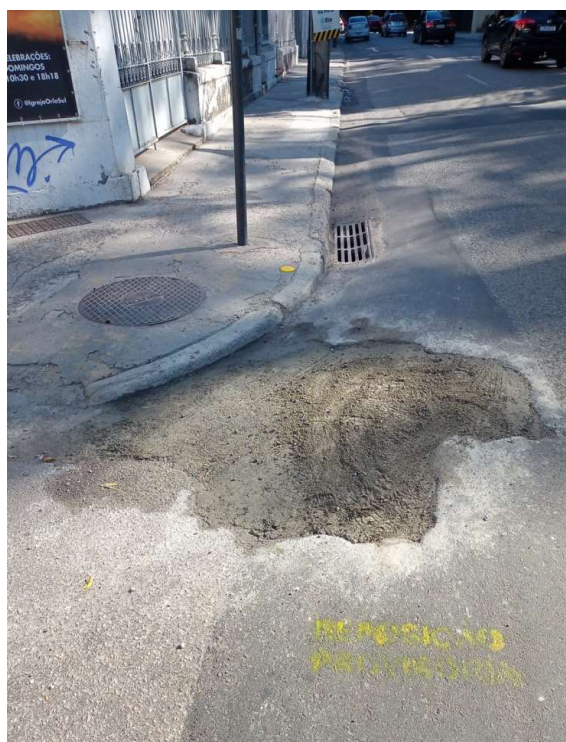
No decorrer da vistoria foram identificadas irregularidades quanto à prestação de serviços por parte da concessionária, conforme apontadas no campo "OBSERVAÇÕES", mas a correspondente à Foto 3 (esquina da Rua Martins Ferreira) tratava-se de uma correção e as correspondentes às Fotos 4 e 5 (esquinas das Ruas Conde de Irajá e Alfredo Chaves) tratavam-se de conclusão por motivo de mau tempo e falta de cimento. Essas pendências foram corrigidas, como pode ser visto nas fotos 3, 4 e 5 do campo "Anexo Fotográfico".

Foto 3 : irregularidade na recomposição do asfalto antes e depois

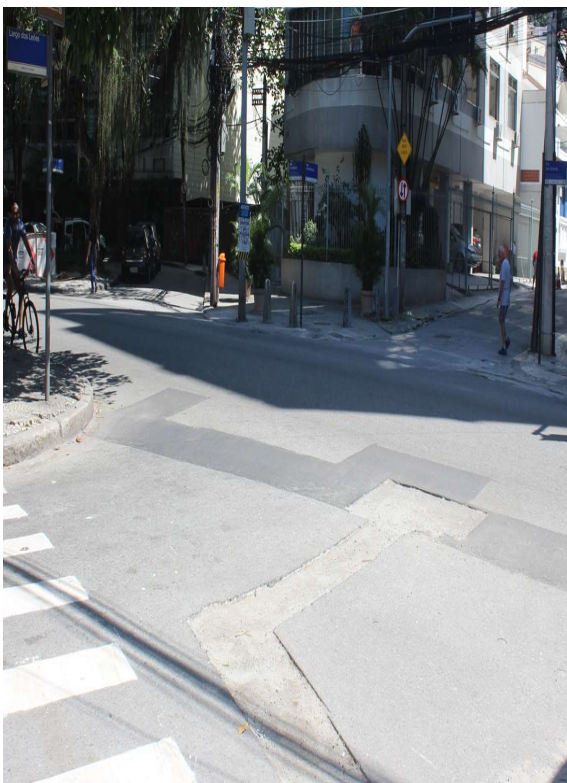
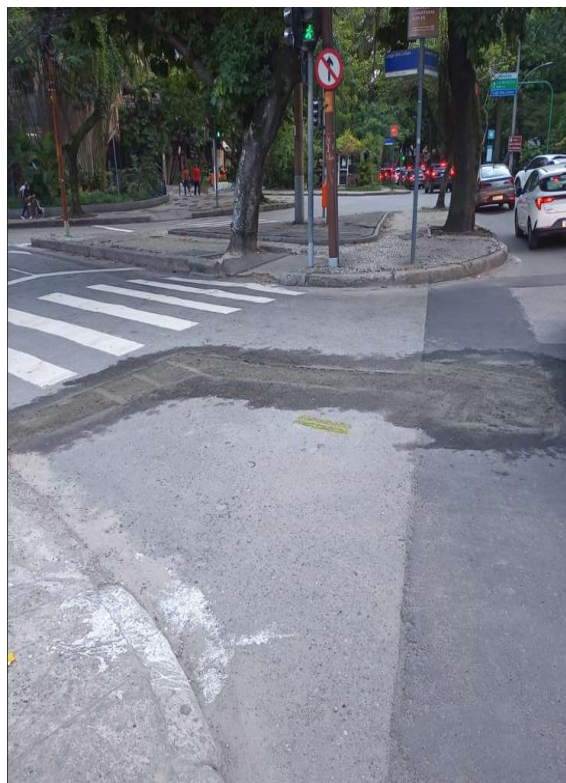
Foto 4 : irregularidade na recomposição do asfalto antes e depois

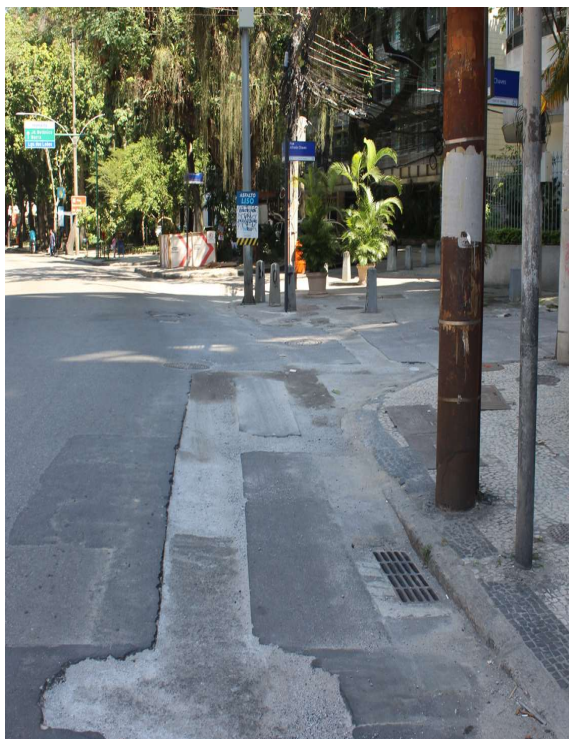
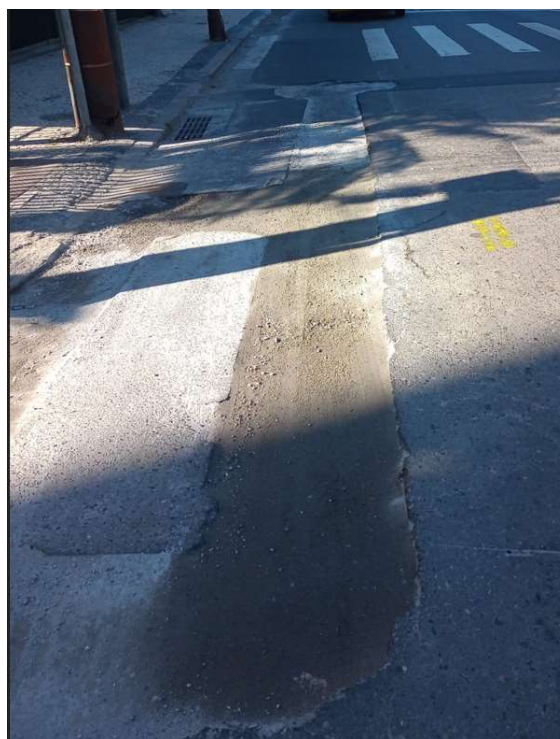
Foto 5 : irregularidade na recomposição do asfalto antes e depois

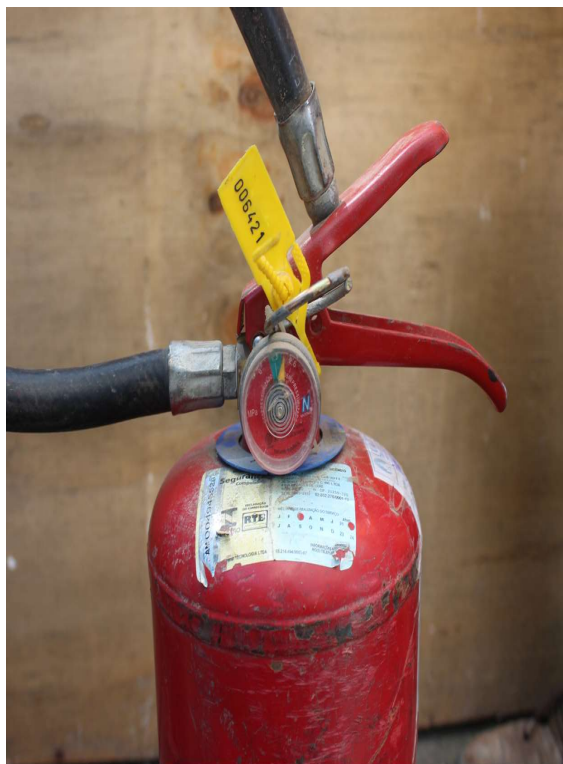
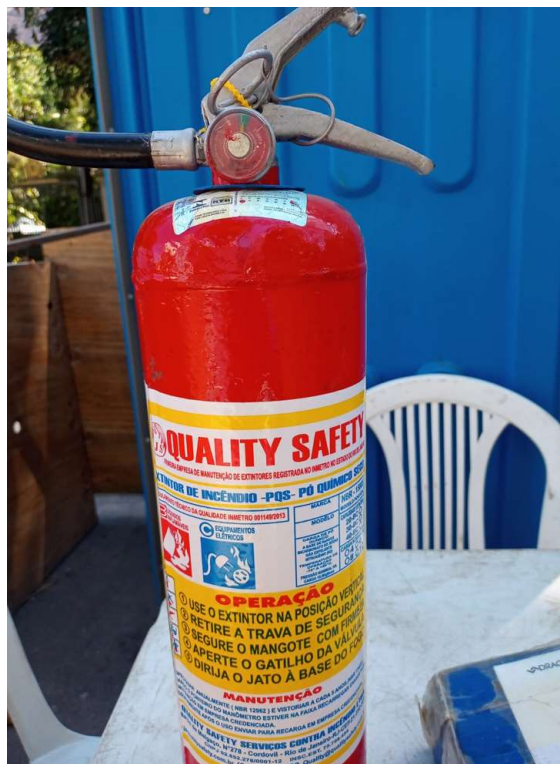
Foto 6 : carga de pressão fora da especificação e novo extintor

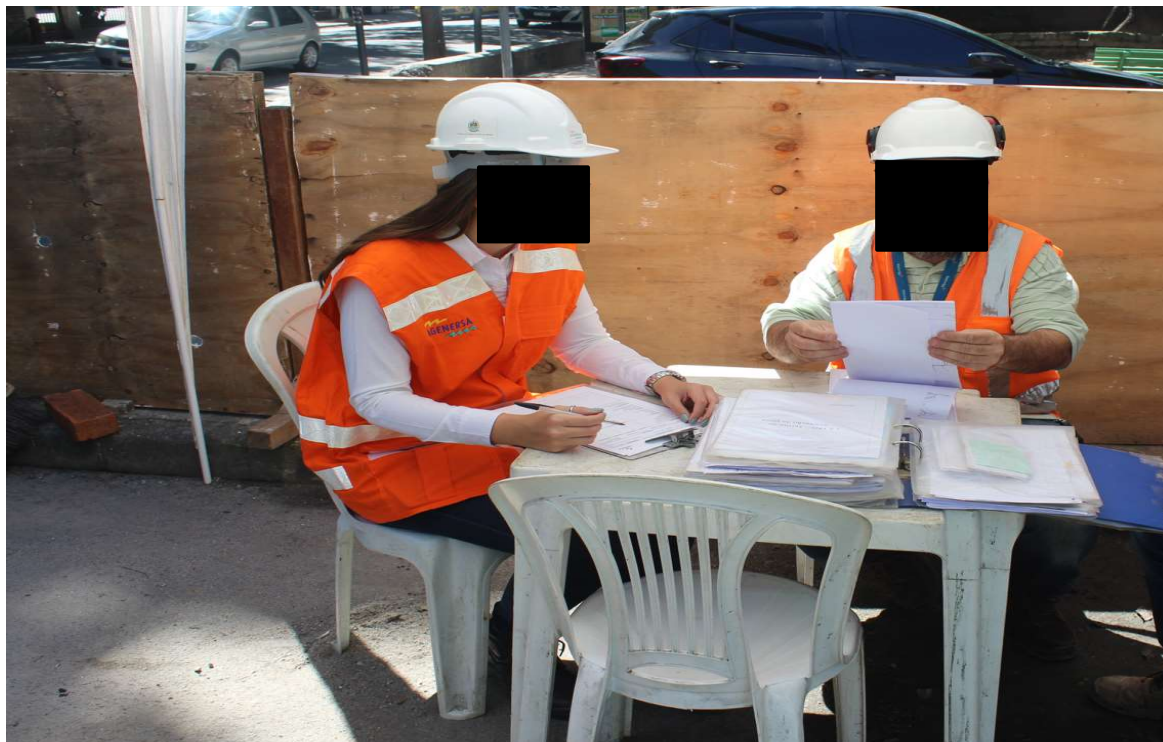
Foto 7 : área de vivência

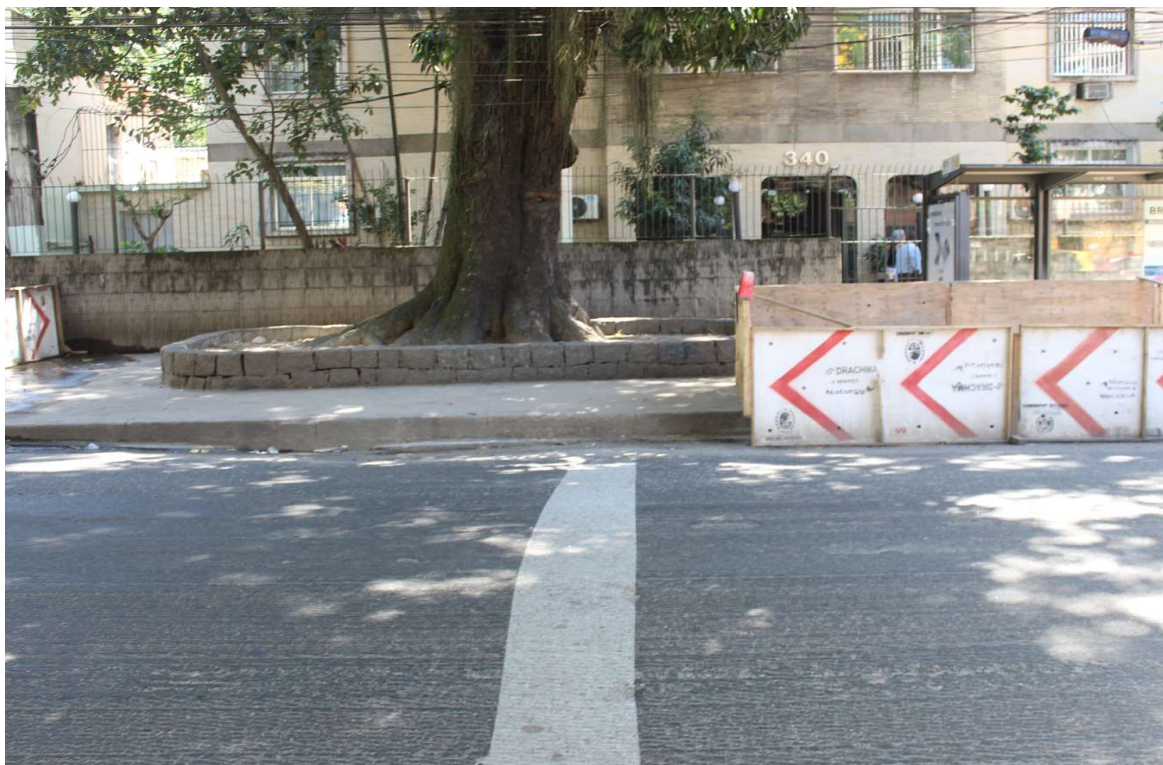
Foto 8 : recomposição de travessia

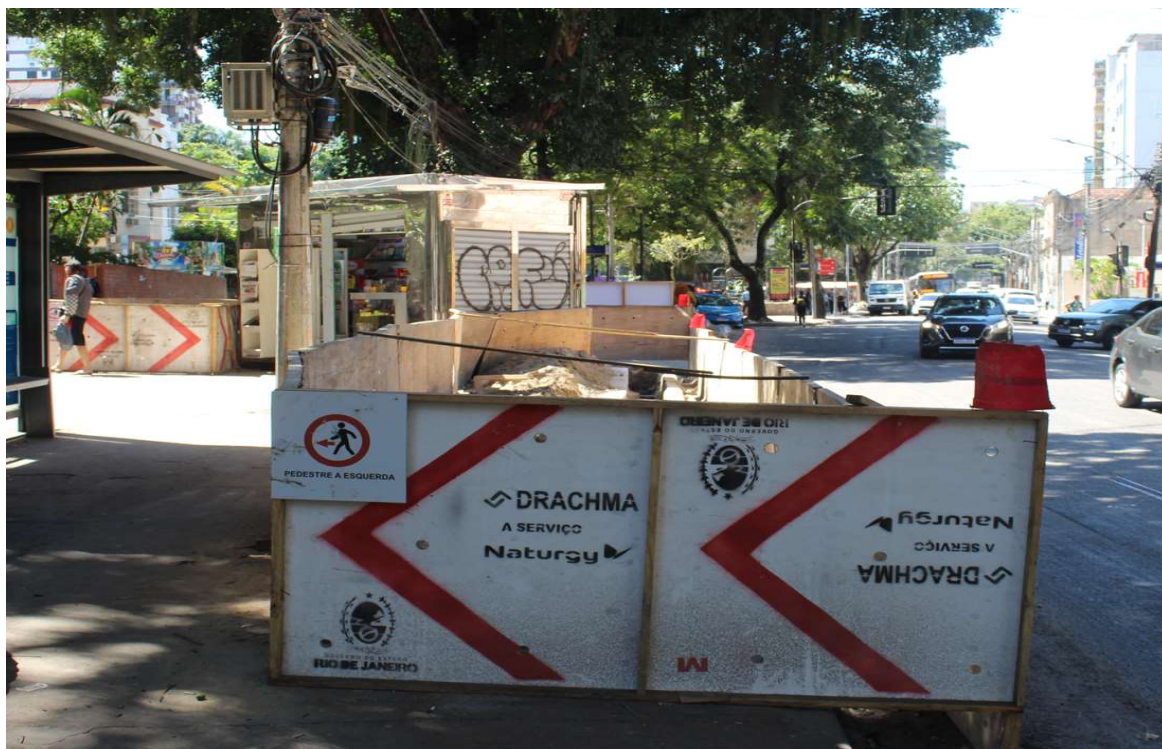
Foto 9 : sinalização de obra

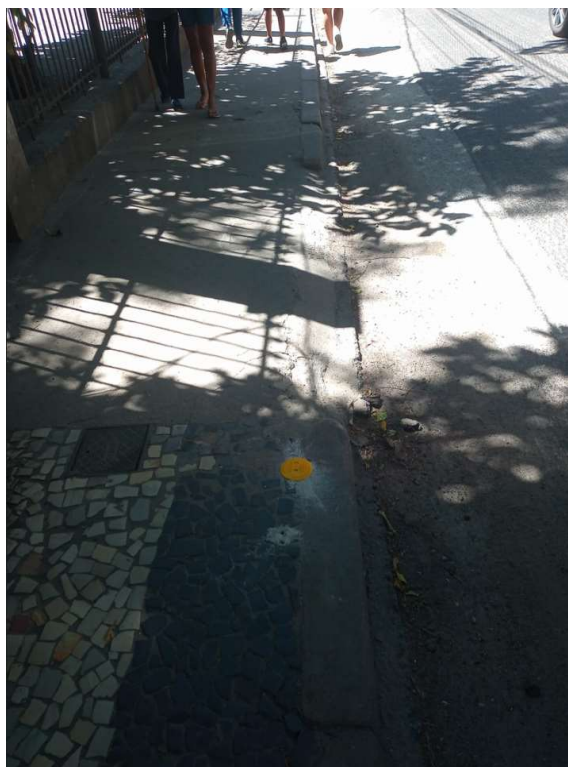
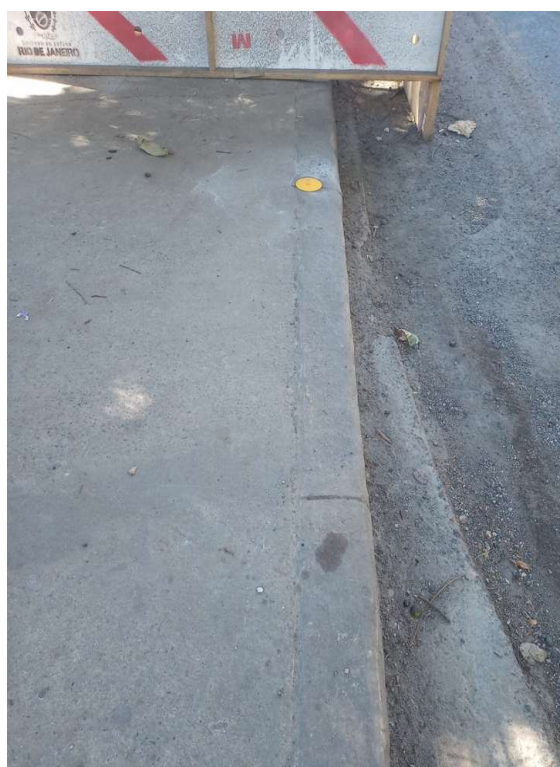
Foto 10 : instalação de marco plano
