| <b>1 - RF CAENE Nº:</b><br>P-064/23 | <b>2 - Data da Fiscalização:</b><br>21/06/2023 | <b>3 - Concessionária Fiscalizada:</b><br>CEG RIO |
| <b>4 - Endereço da Fiscalização:</b><br>Estrada de Cafarnaum, 260 | <b>5 - Bairro(s):</b><br>Santa Clara | <b>6 - Município:</b><br>Barra Mansa |
| <b>7 - Objetivo da Fiscalização:</b><br>Vistoria realizada com o objetivo de observar o estado de conservação da estação de Regulagem e Medição da Concessionária no Município. | | |

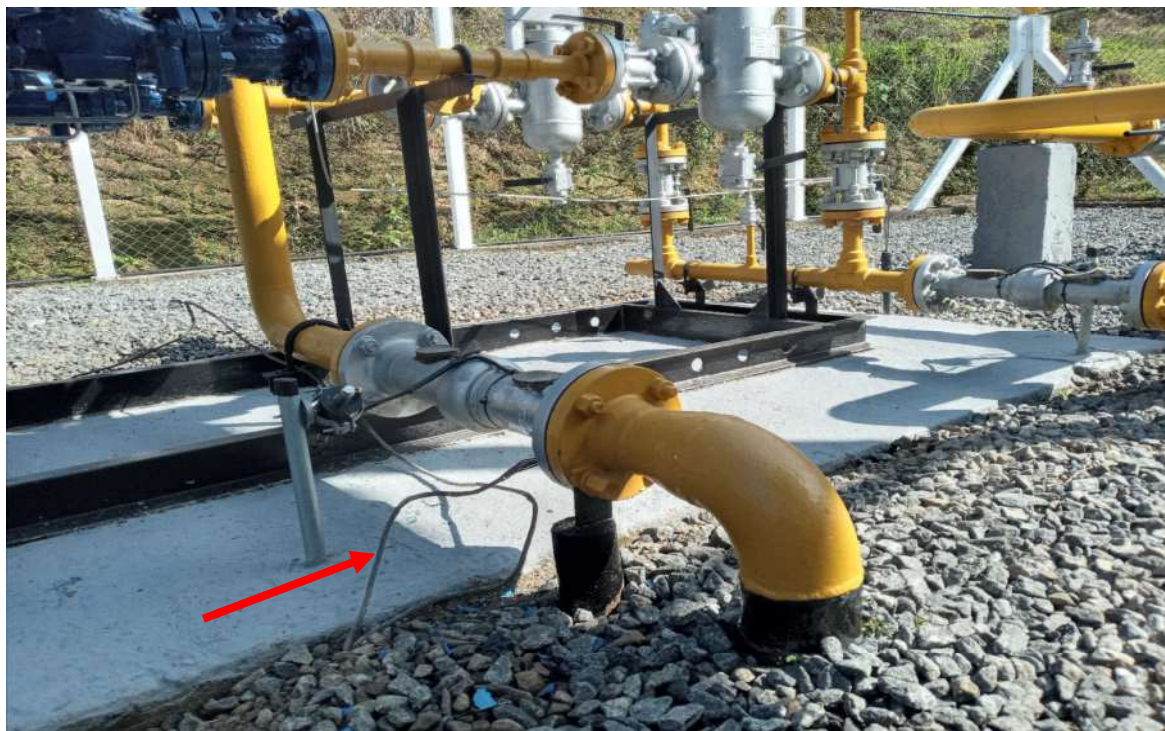
Comparando o checklist realizado em vistoria com o que foi enviado pela concessionária nos autos do segundo semestre do ano de 2022, na data de 01/12, pudemos perceber que dois itens passaram despercebidos, a saber: item 3. "Verificar portas e portões" e item 5. "Verificar o sistema de energia elétrica" que constam como "Conformes" no checklist enviado, entretanto na verificação realizada em vistoria esses itens estão "Não Conformes", de acordo com o campo "Observações" e fotos anexas. Em se tratando do item 10 "Verificar o estado da cobertura da estação" consta como "conforme" no checklist enviado, distoando também da verificação realizada em vistoria que considera o item 10 como " Não Aplicável", uma vez que não há cobertura na estação de medição e regulagem. Apesar de situarem no mesmo imóvel, as unidades possuem inventários distintos.

Foto 11: Cabo de aterramento do DPS rompido

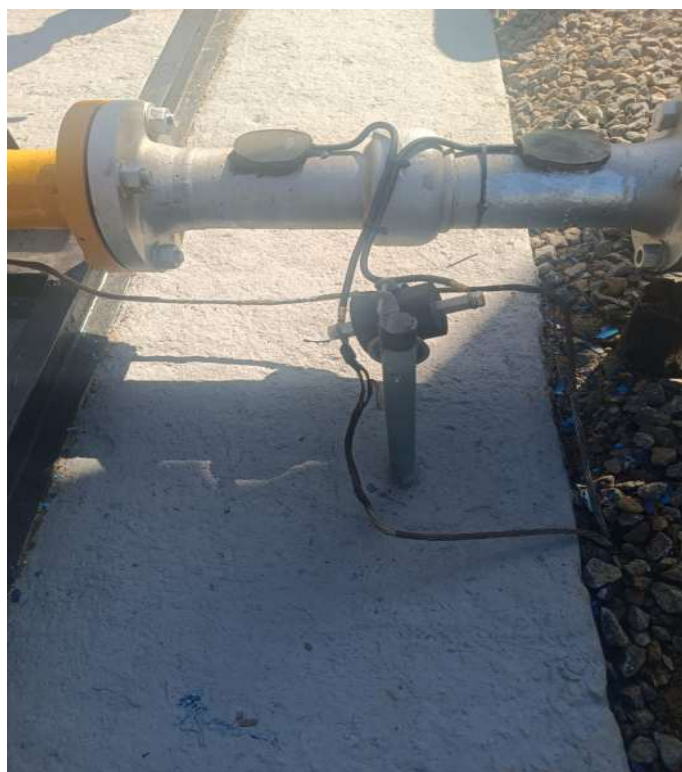
Foto 12: Cabo de aterramento reconectado ao DPS

Conforme (foto 12) e (foto 18) enviadas, as irregularidades apontadas foram sanadas.

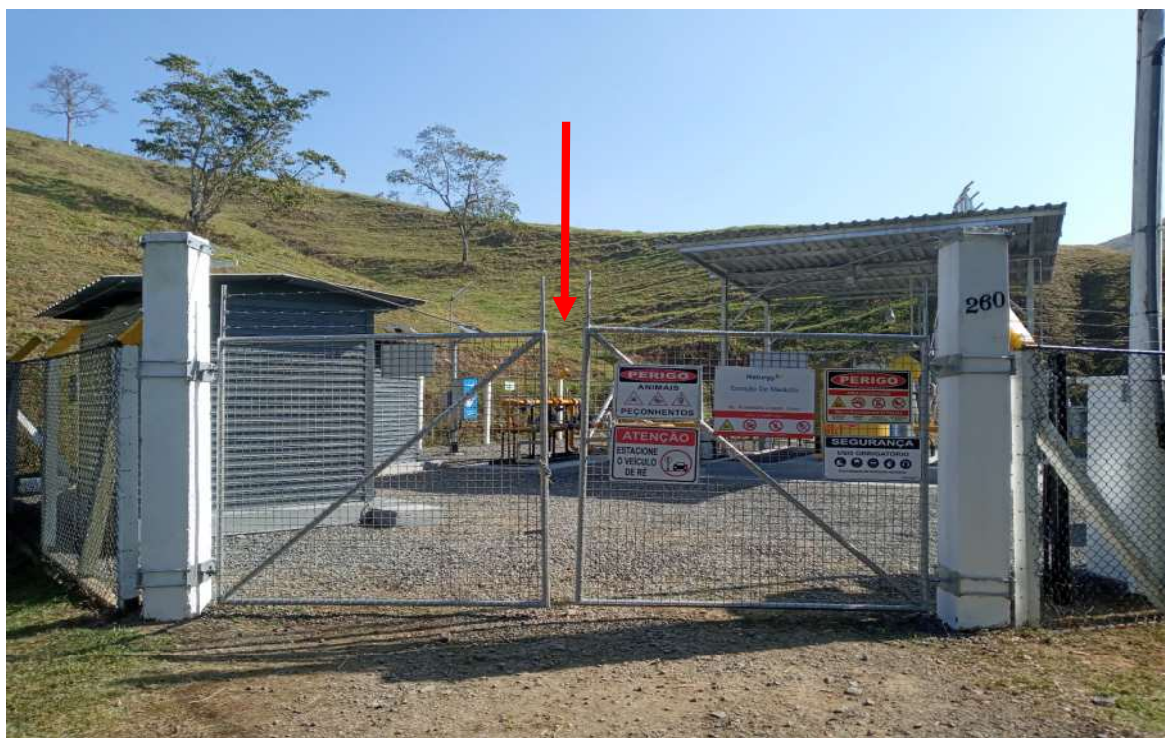
Foto 17: Espaçamento inadequado entre as partes do portão

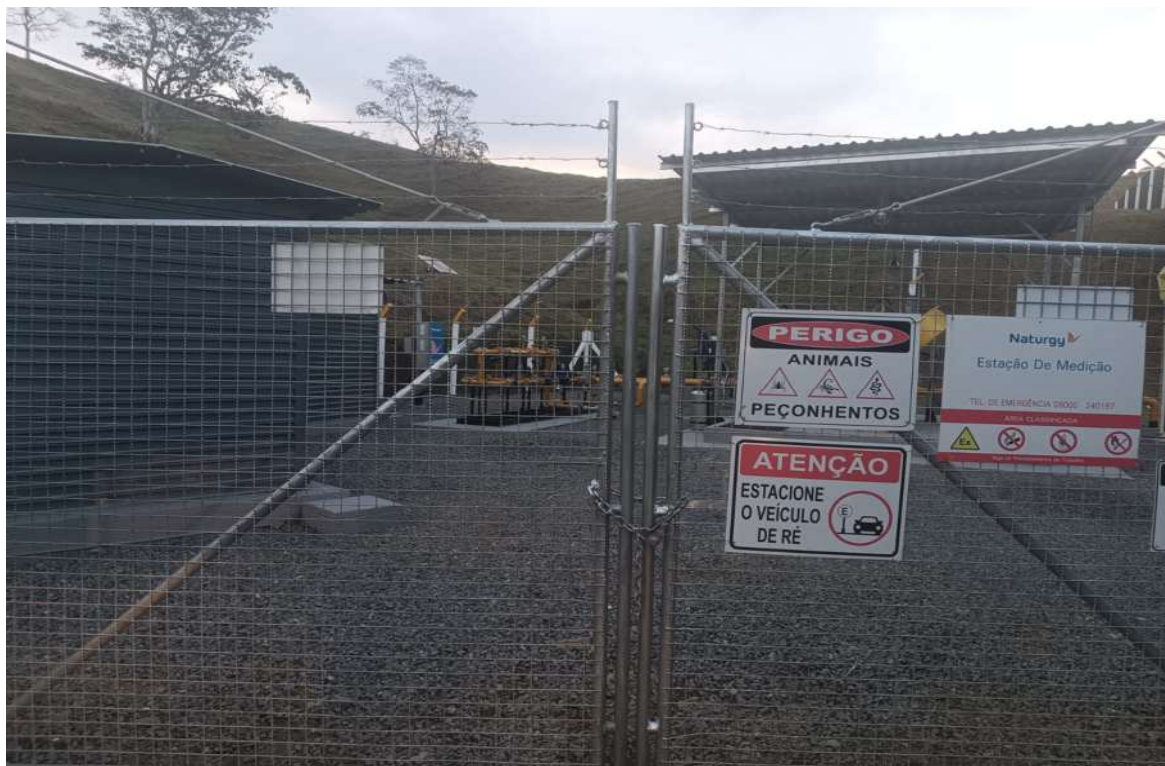
Foto 18: Foi corrigida a abertura existente entre as partes do portão
