## **RELATÓRIO DE FISCALIZAÇÃO**

| <b>1 – Nº de Relatório (RF CAENE):</b><br>P_064_25 | <b>2 – Data da Fiscalização:</b><br>29/04/2025 | <b>3 – Concessionária Fiscalizada:</b><br>CEG |
| <b>4 – Endereço:</b> Dois Endereços | <b>5 – Bairro(s):</b> Santa Cruz - RJ | <b>6 – Município/UF:</b> Rio de Janeiro / RJ |

Vistoria realizada com o objetivo de verificar o cumprimento da Instrução Normativa nº 117 de 2024 por parte da Concessionária e acompanhar a fiscalização coordenada pela ANP – Agência Nacional de Petróleo, Gas Natural e Biocombustíveis.

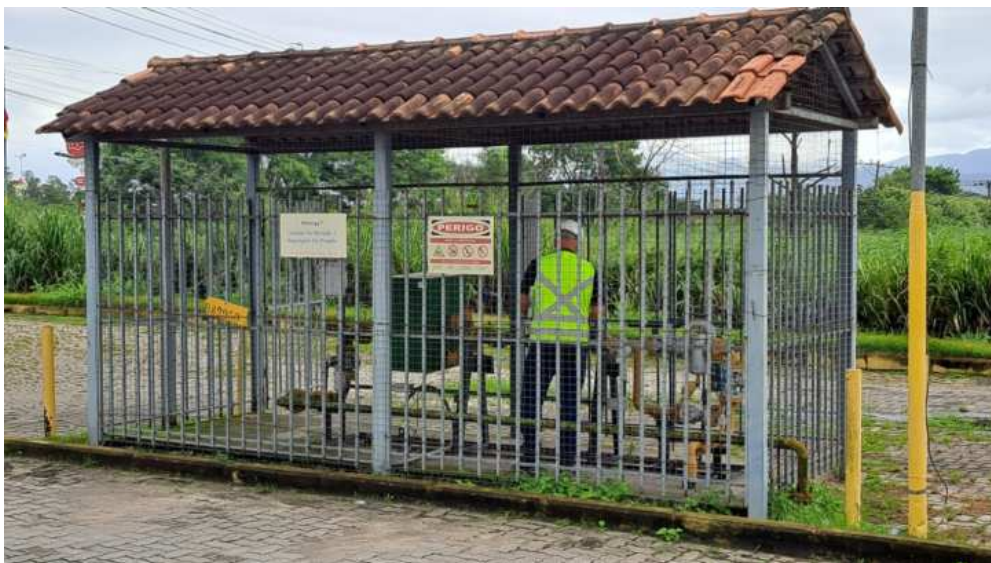
Nenhum problema de diferença entre os volumes foi registrado estando, portanto, em conformidade. Toda documentação do posto estava em dia, incluindo o teste hidrostático dos cilindros pulmão.

**Posto Luar Foto 2:** Medidor de vazão de GNV – entrada do fornecimento

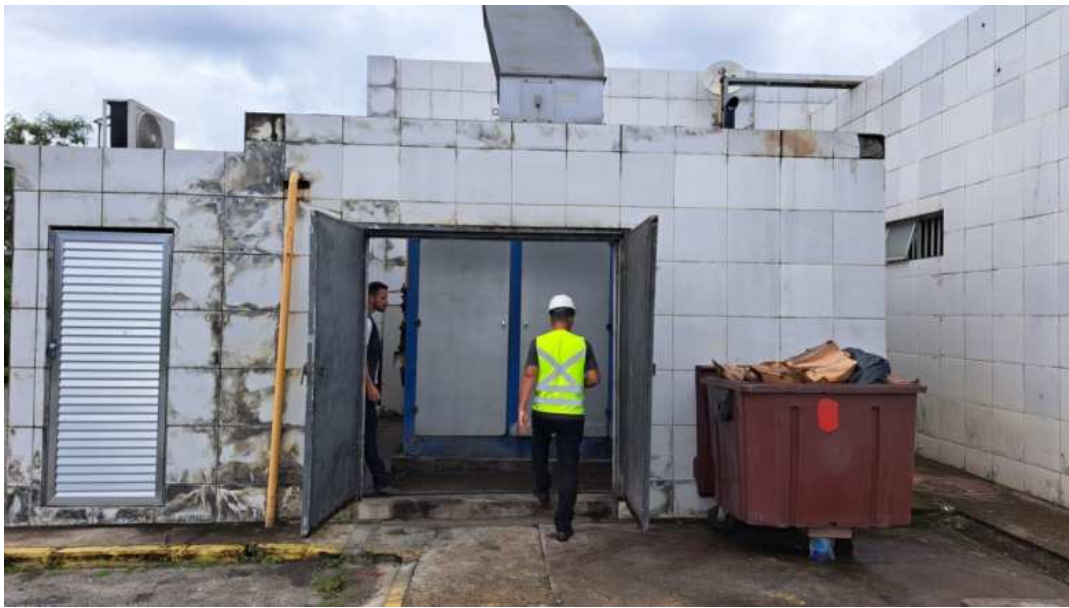
**Posto Luar Foto 3:** Área de compressão GNV

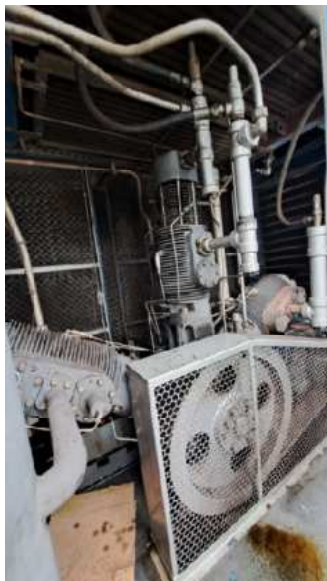
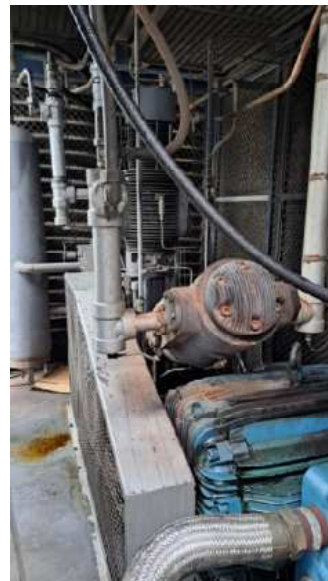
**Posto Luar Foto 4:** Compressor de 3 estágios GNV

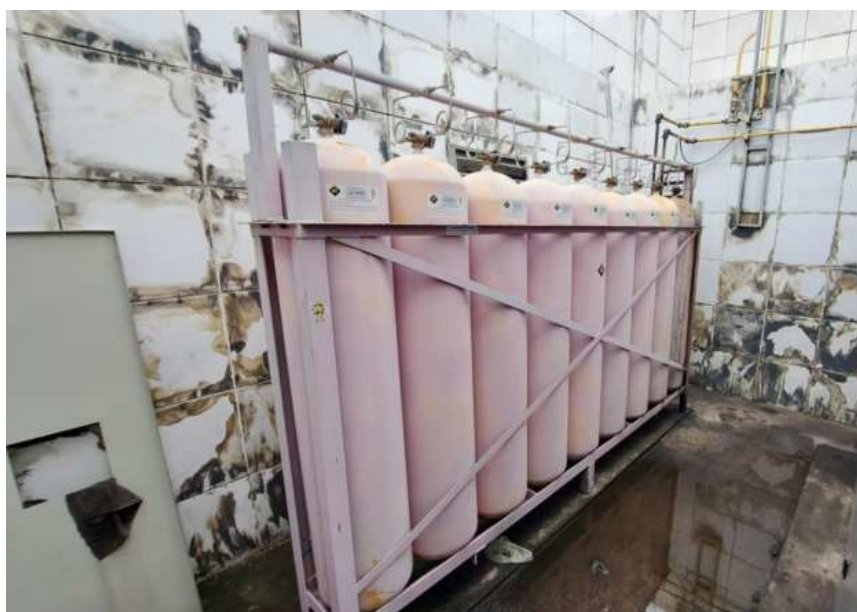
**Posto Luar Foto 5:** Cilindros pulmão de GNV

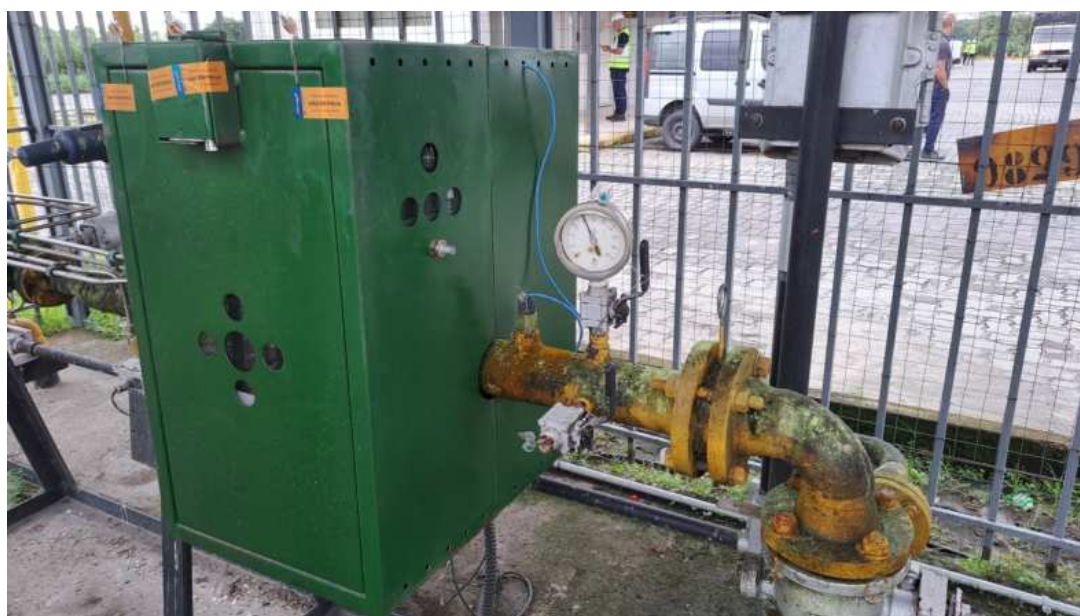
**Posto Luar foto 6:** Medidor de Vazão

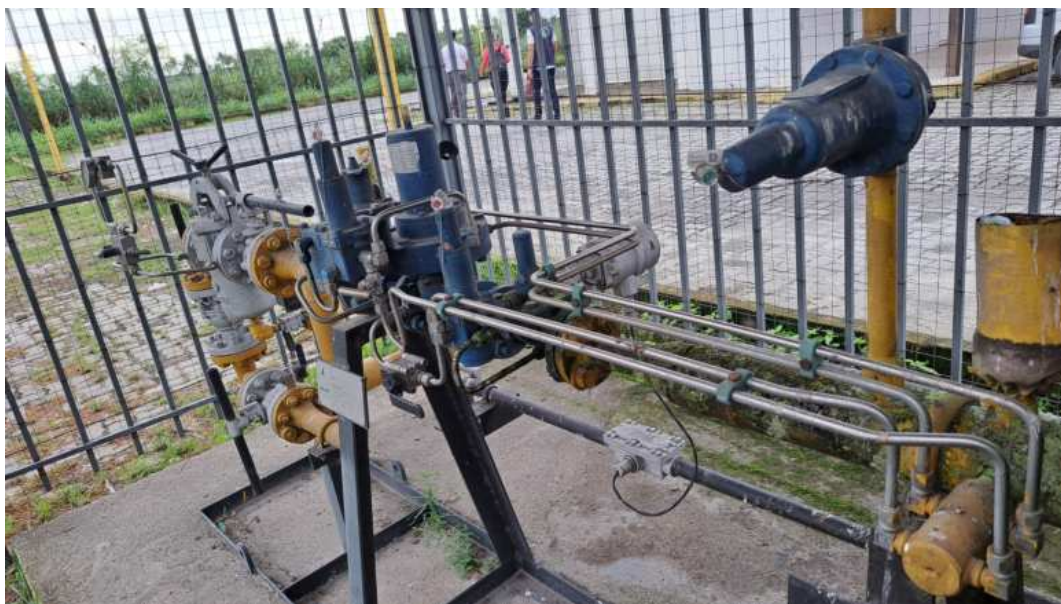
**Posto Luar foto 7:** Regulagem de pressão e filtragem

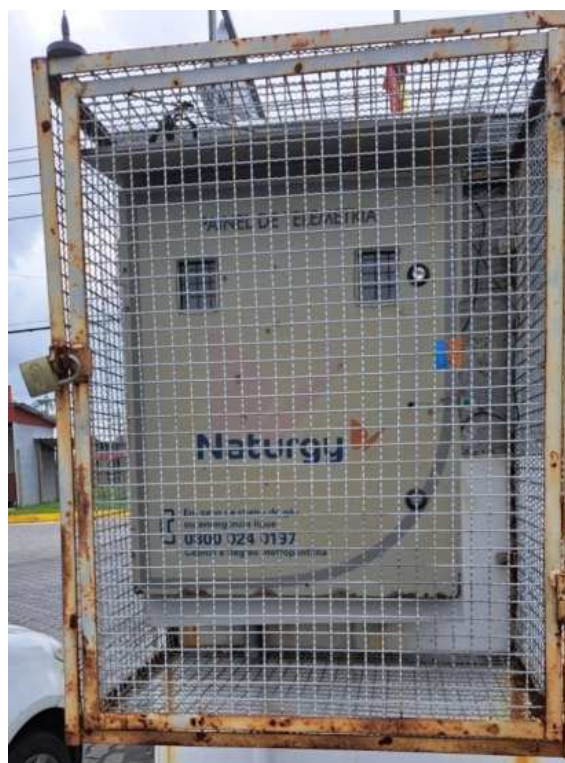
**Posto Luar foto 8:** Central de Telemetria

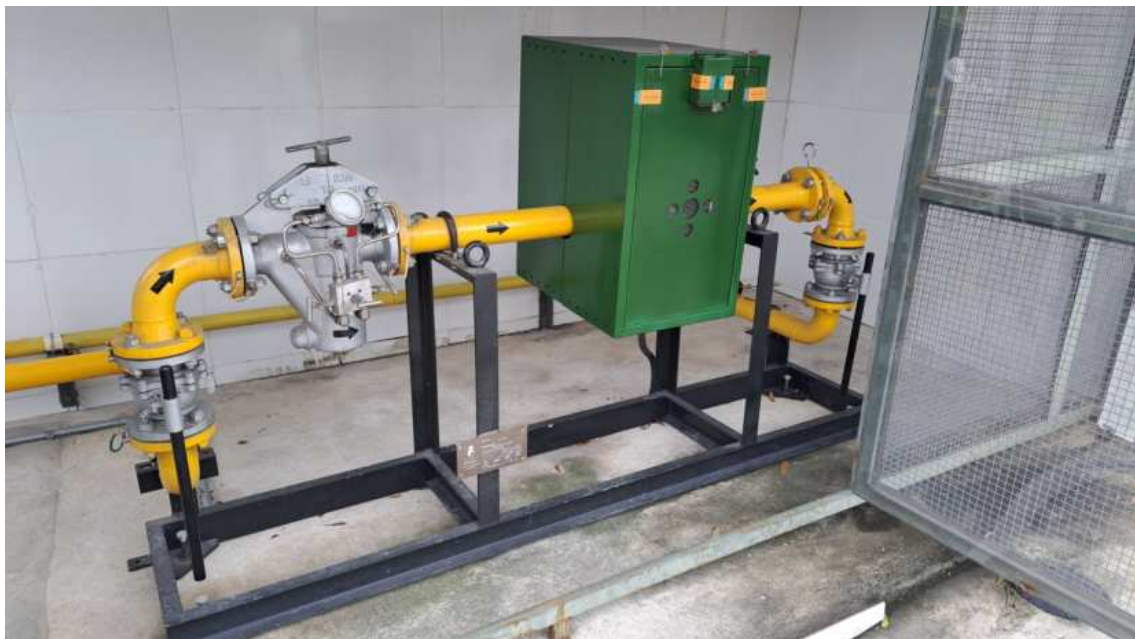
Porém, os Testes de Pista apresentaram discrepância entre o volume de entrada no posto, medido pelo medidor de gás natural da Concessionária e o volume comercializado no abastecimento dos veículos, evidenciando uma possível adulteração no medidor que registrou volume fornecido pela Concessionária inferior ao vendido aos veículos.

**Posto El Ninho Foto 2:** Central de Medição e Regulagem entrada de GNV

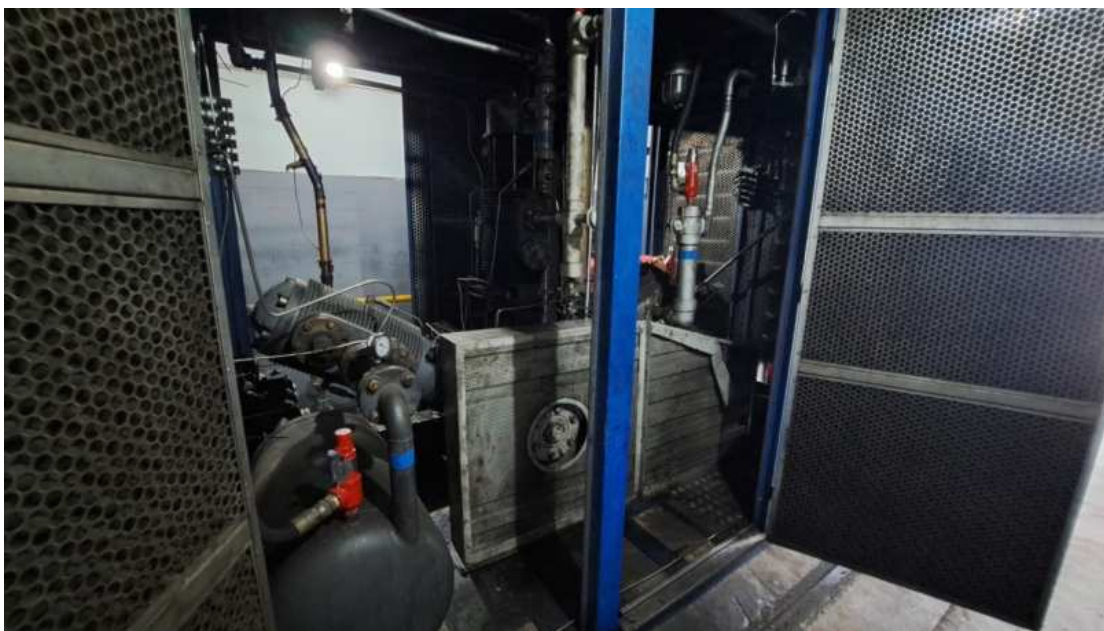
**Posto El Ninho Foto 3:** Compressor GNV – 3 estágios

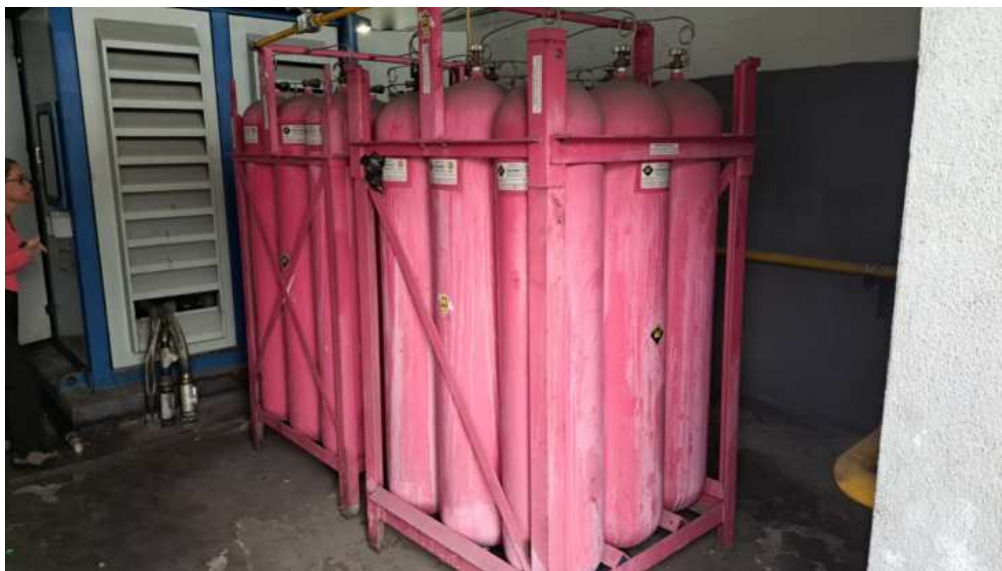
**Posto El Ninho Foto 4:** Cilindros "pulmão" da área de compressão

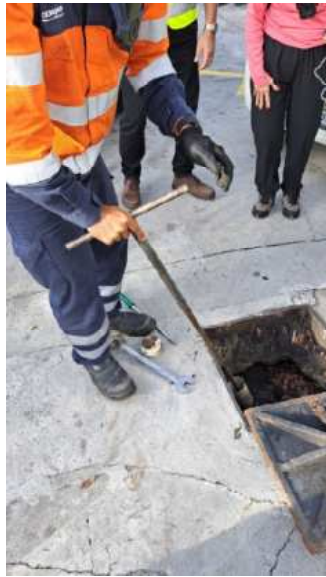
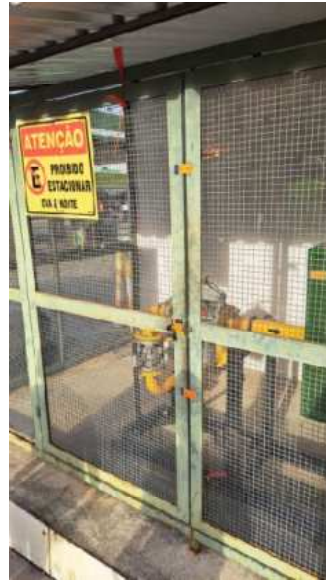
**Posto El Ninho Foto 5:** Interrupção de fornecimento GNV: Fechamento Válvula da Rede na calçada e lacre da Área de Regulagem e Medição de GNV

Constatada a inconformidade nos testes de pista, a empresa Way Energy e a Concessionária procederam a interdição da estação de regulação e medição, lacrando as válvulas de entrada e saída, o medidor, além da válvula localizada na calçada que liga a rede subterrânea ao posto. O fato foi comunicado para a Delegacia de Defesa dos Serviços Delegados – DDSD que não pode comparecer ao posto.

A fiscalização conjunta da ANP e Concessionária obteve êxito e identificar uma irregularidade importante no posto El Ninho. No entanto, cabe destacar que diante da interrupção do serviço, em conformidade com o previsto na IN 117/24, art. 4, a concessionária deverá fundamentar a decisão, informando, inclusive, a norma contratual violada e submeter à AGENERSA para análise e homologação em processo regulatório.

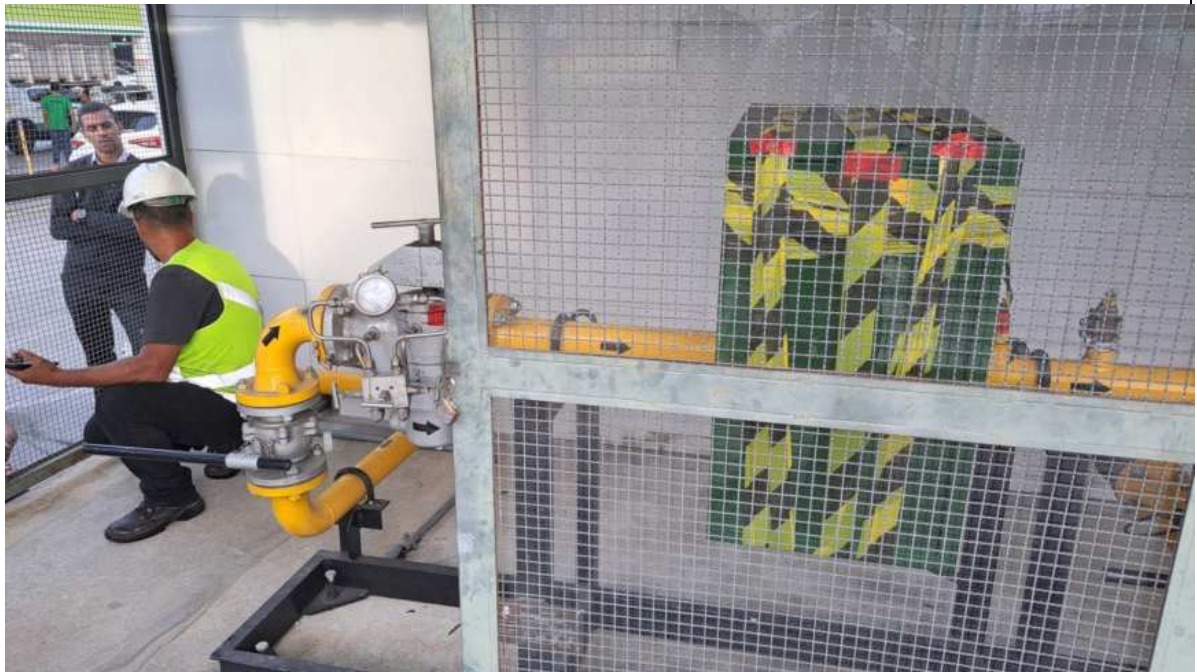
**Posto El Ninho Foto 6:** Medidor de Vazão lacrado pela Concessionária

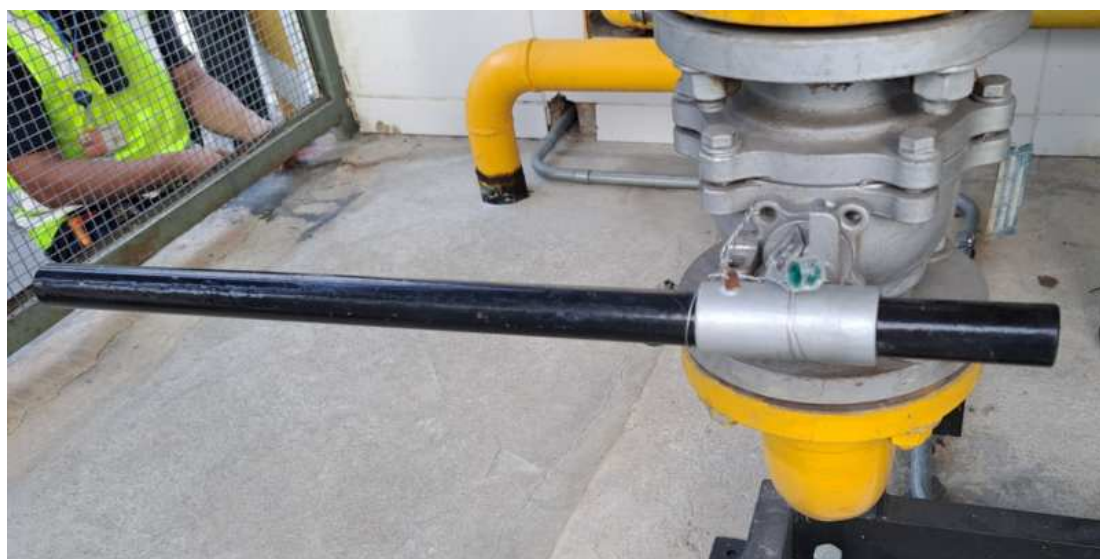
**Posto El Ninho Foto 7:** Válvula de entrada da área de medição e regulação lacrada
