| <b>1 - RF CAENE Nº:</b><br>P-065/23 | <b>2 - Data da Fiscalização:</b><br>21/06/2023 | <b>3 - Concessionária Fiscalizada:</b><br>CEG RIO |
| <b>4 - Endereço da Fiscalização:</b><br>Estrada de Cafarnaum, 260 | <b>5 - Bairro(s):</b><br>Santa Clara | <b>6 - Município:</b><br>Barra Mansa |
| <b>7 - Objetivo da Fiscalização:</b><br>Vistoria realizada com o objetivo de observar o estado de conservação da estação de Odorização da Concessionária no Município. | | |

**Relatório:**

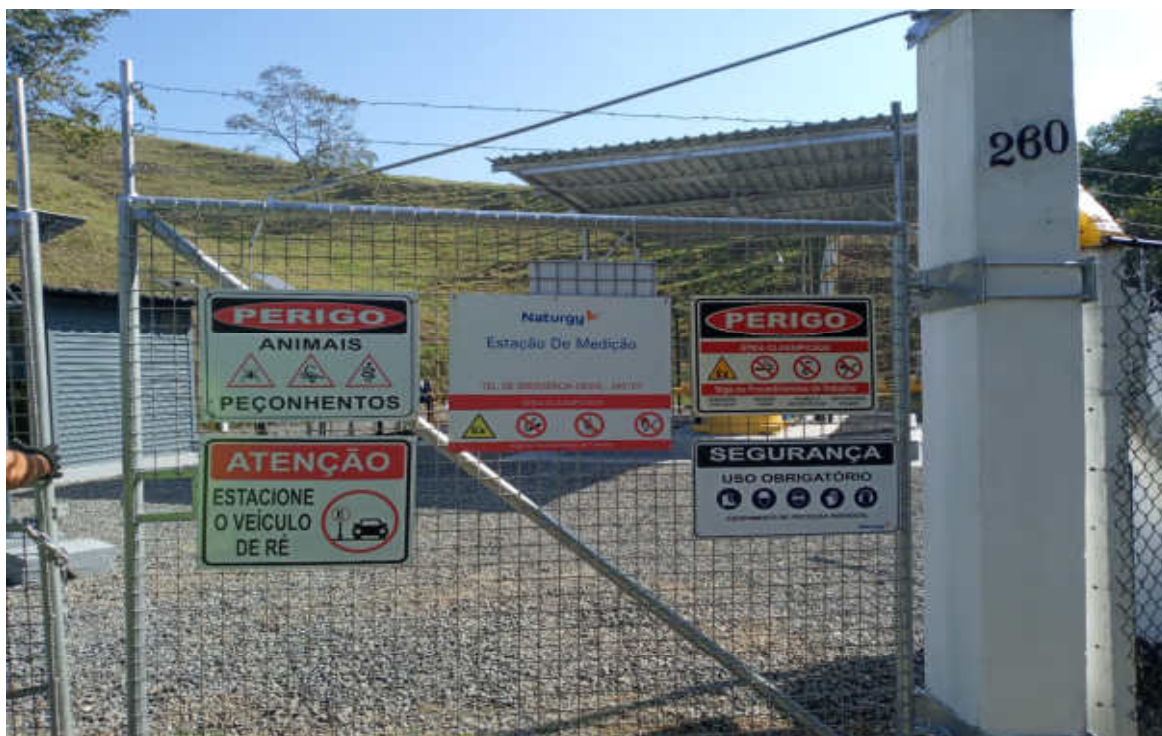
Foto 1: Placa de identificação da estação

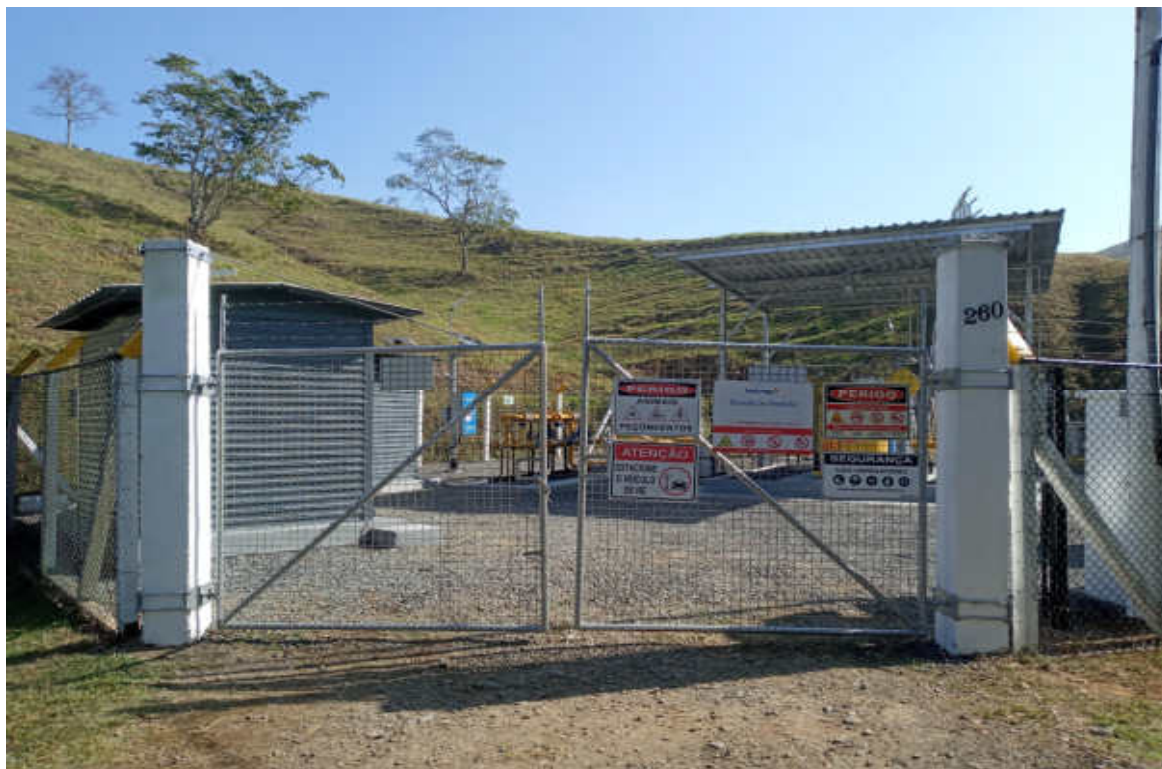
Foto 2: Entrada da estação

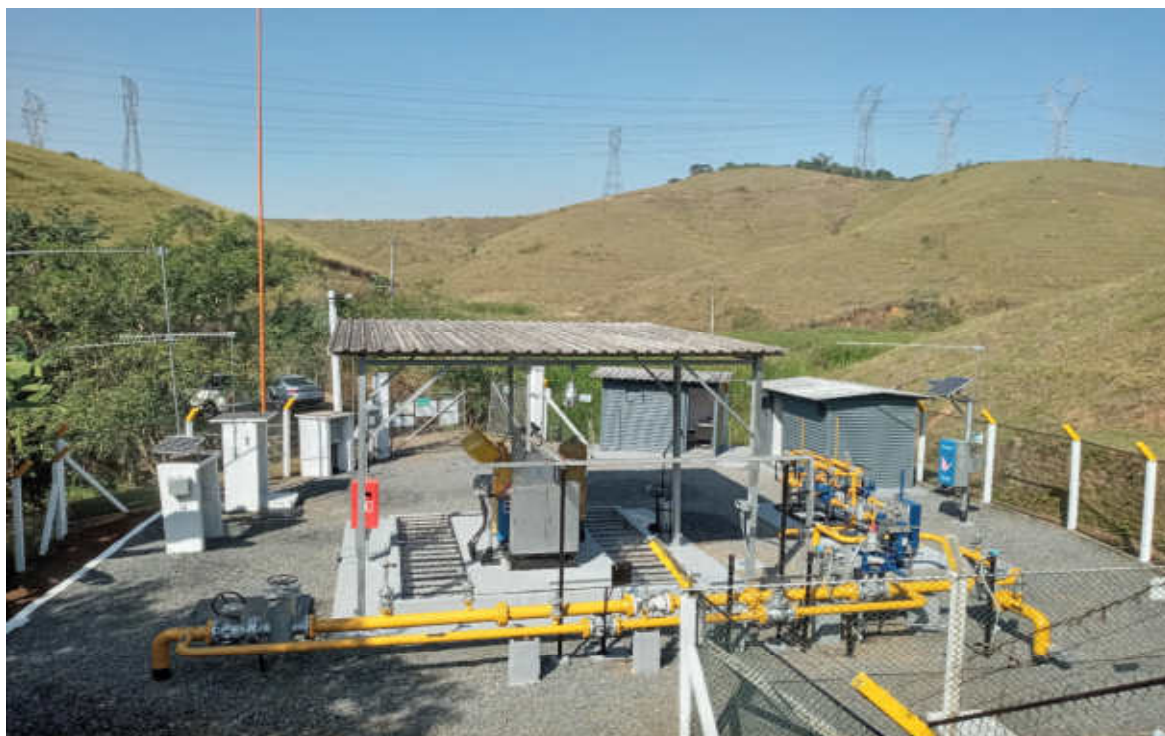
Foto 3: Visão geral da estação

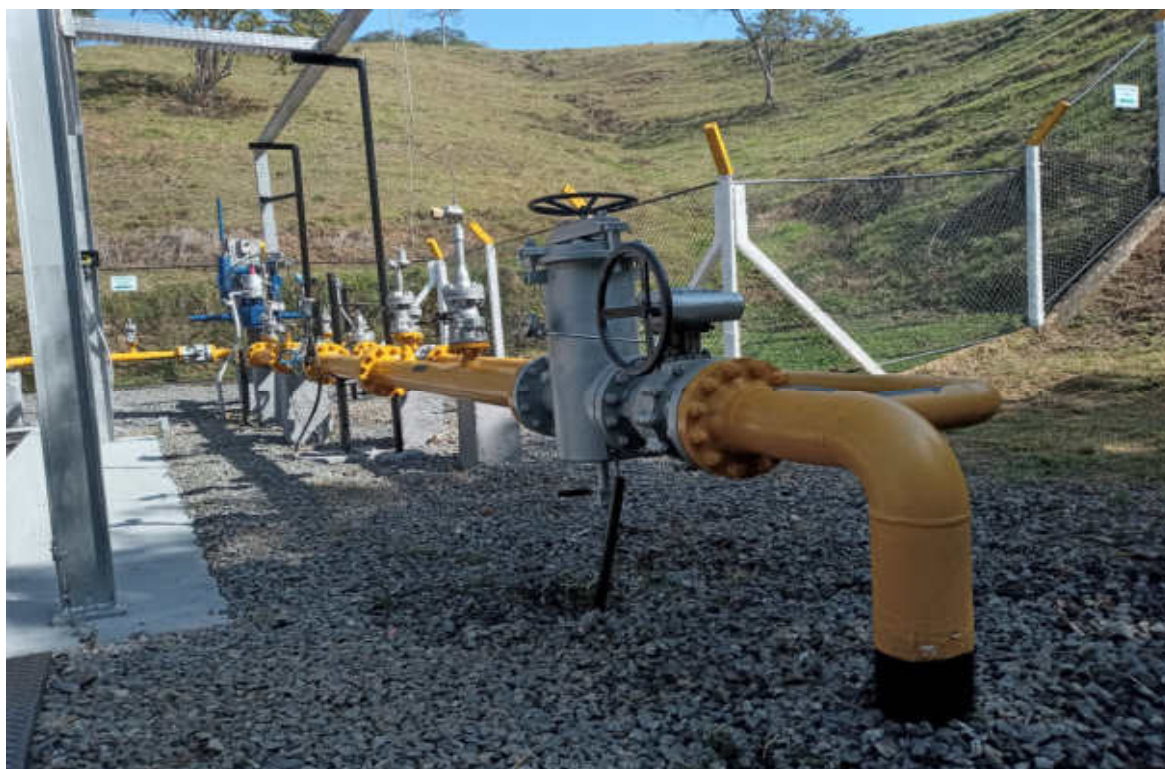
Foto 4: Rede de entrada do gás

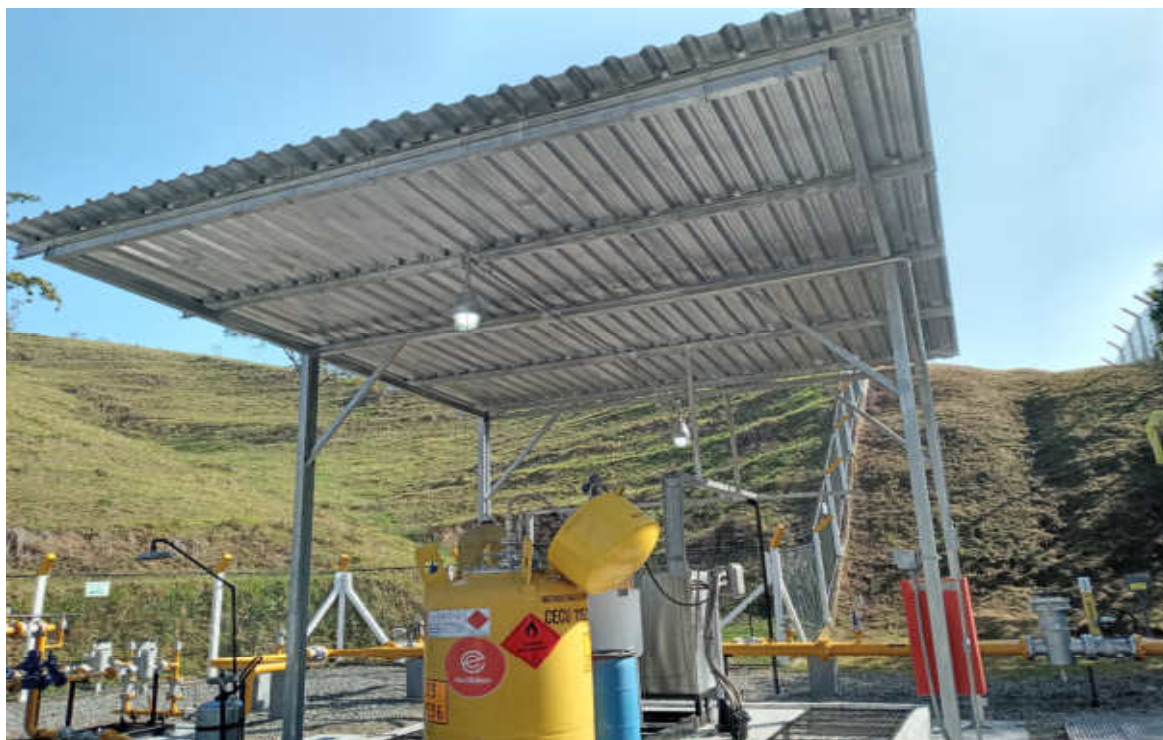
Foto 5: Estação de Odorização

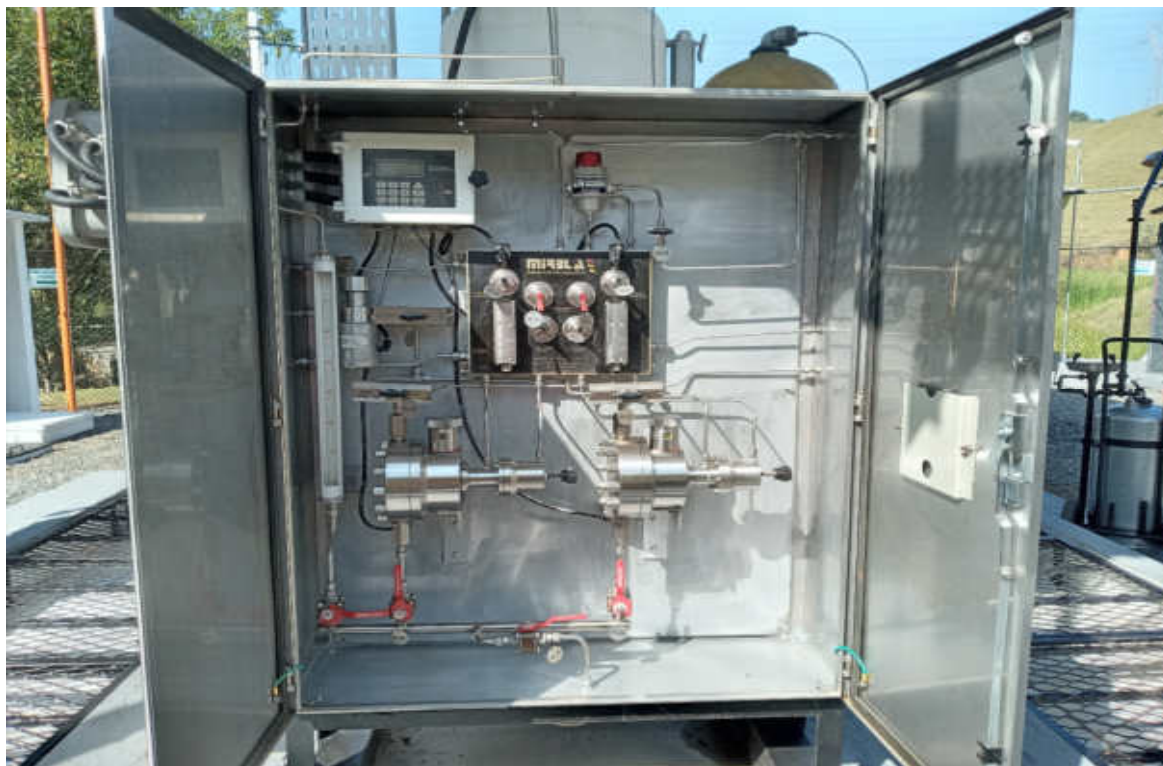
O equipamento de odorização é composto por duas bombas (foto 6) que injetam a mercaptana na rede de entrada, após o medidor, sendo que uma fica em operação e a outra pronta para funcionar em caso de alguma falha ou necessidade. Esse sistema conta ainda com painel fotovoltaico e banco de bateria para fornecer energia elétrica (foto 14) em caso de alguma falta no sistema elétrico da concessionária de energia e também pode ser acionado manualmente, sendo ajustado por um operador. Existe também um kit de mitigação (foto 7) para ser usado em caso de pequeno vazamento de mercaptana e uma caixa enterrada (foto 9) para contenção do produto, caso ocorra um vazamento de maior proporção.

Foto 6: Equipamento de odorização

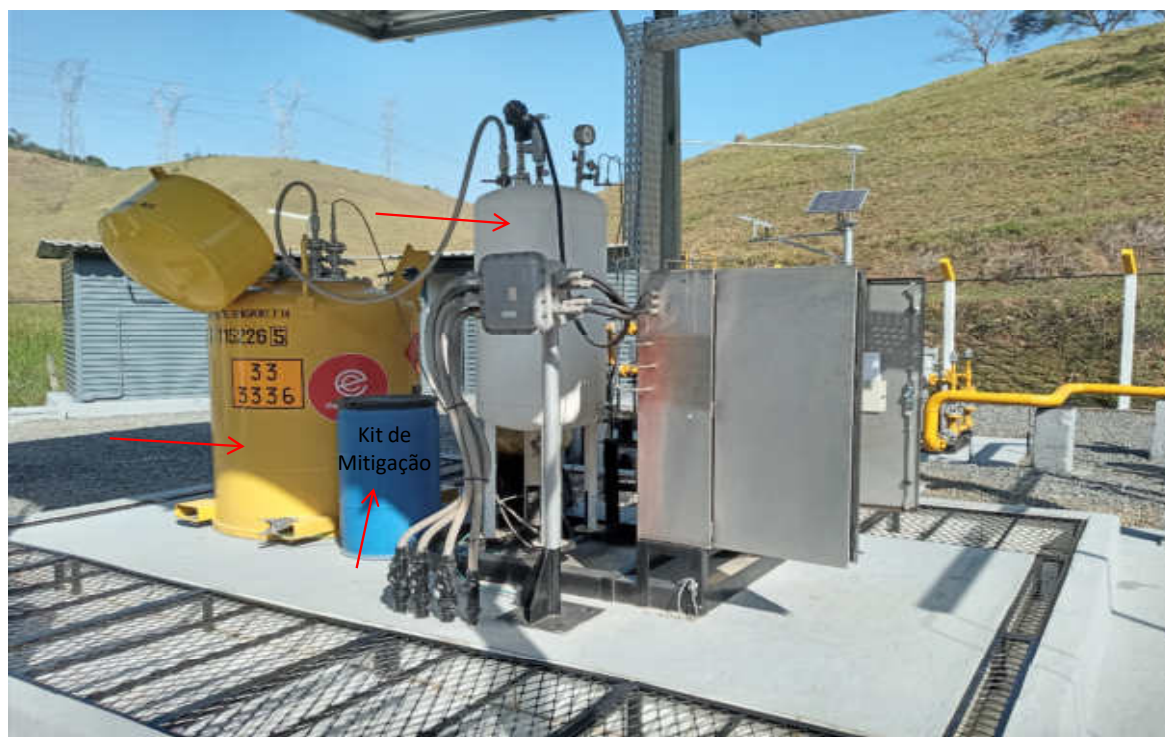
Foto 7: Recipientes para armazenamento do odorante e kit de mitigação

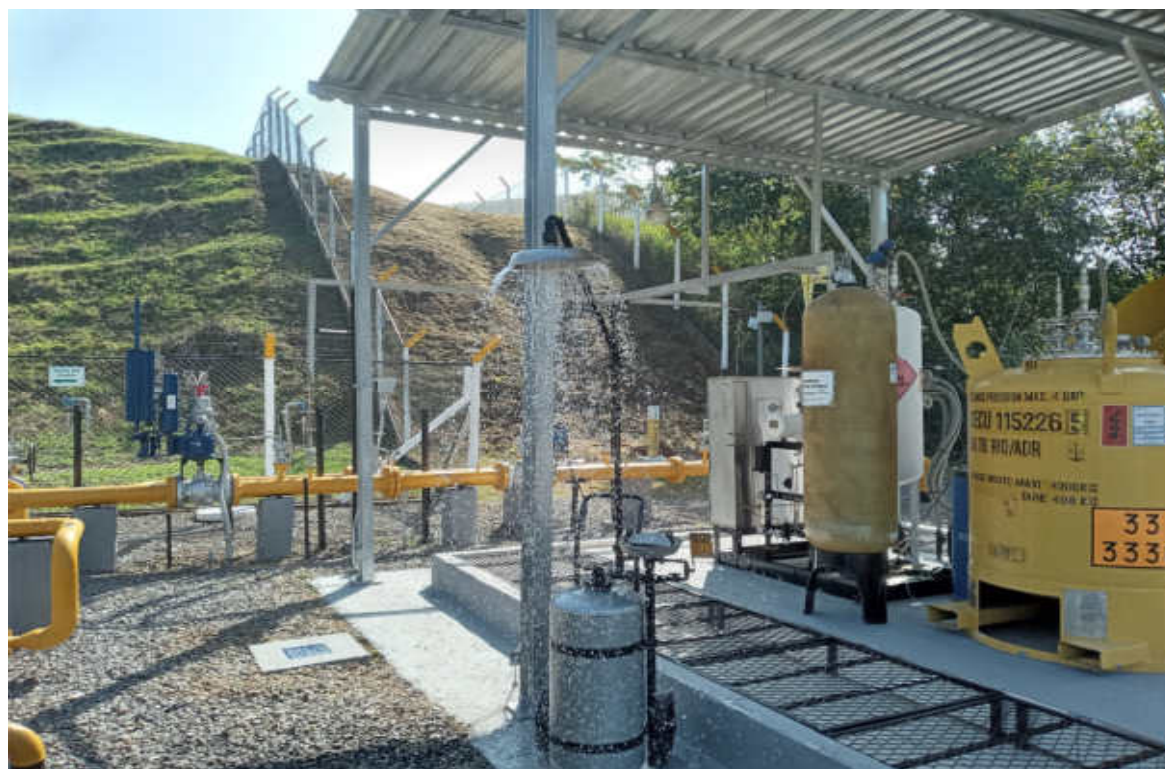
Foto 8: Chuveiro e lava-olhos de emergência

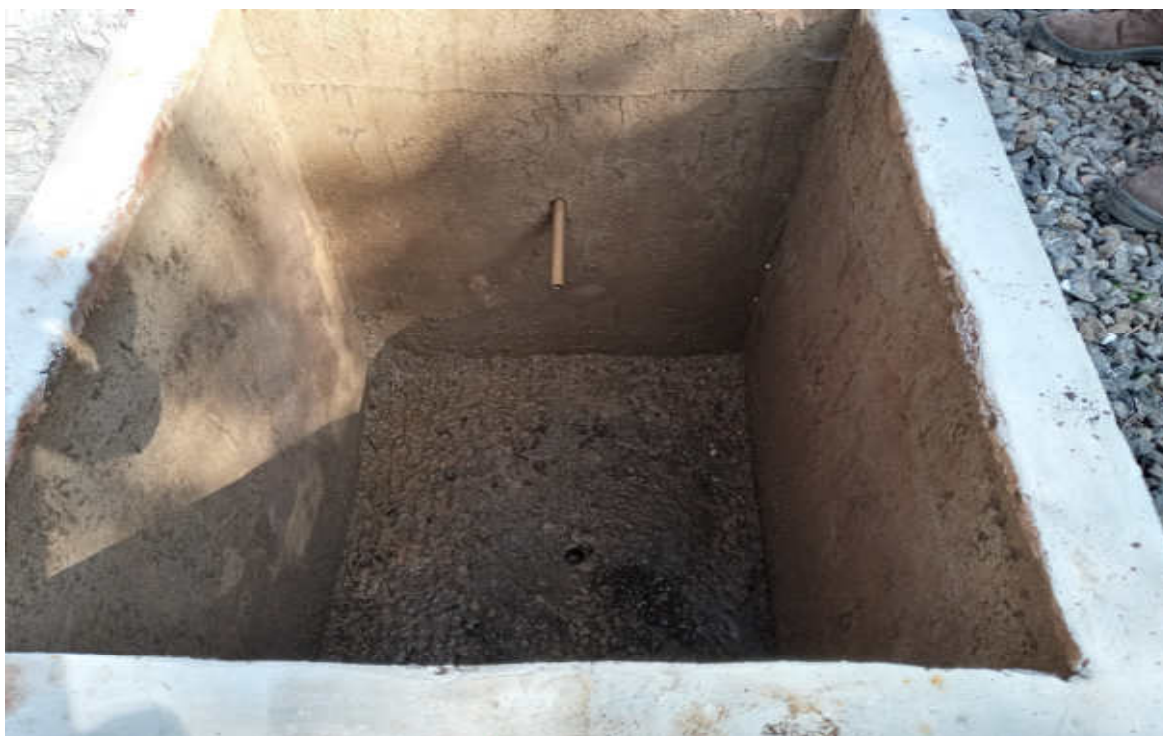
Foto 9: Caixa para armazenar mercaptana em caso de vazamento

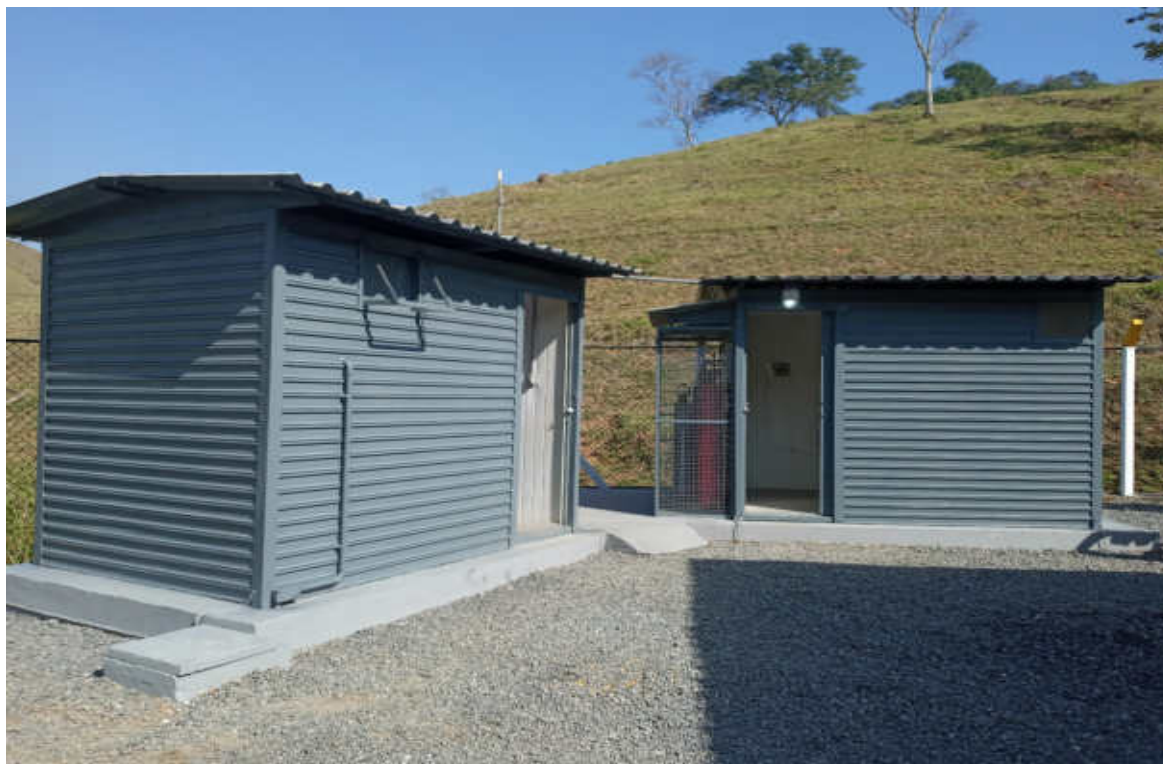
Foto 10: Sala de controle e sala de cromatografia

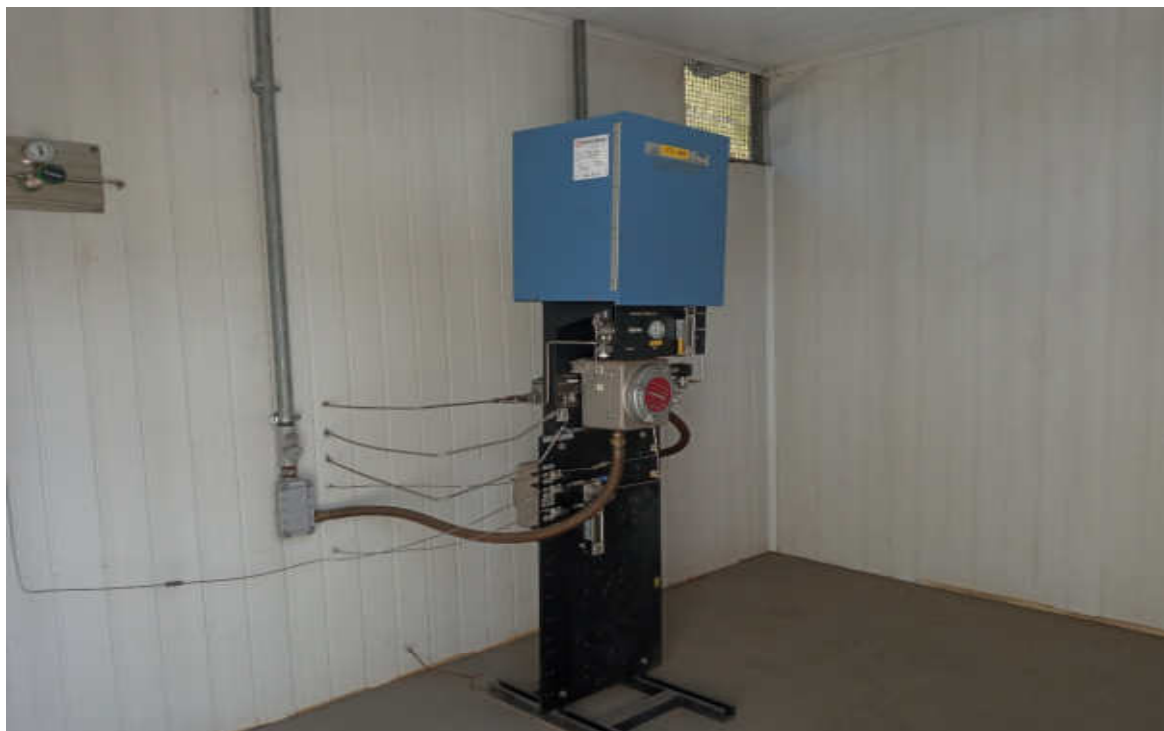
Foto 11: Cromatógrafo

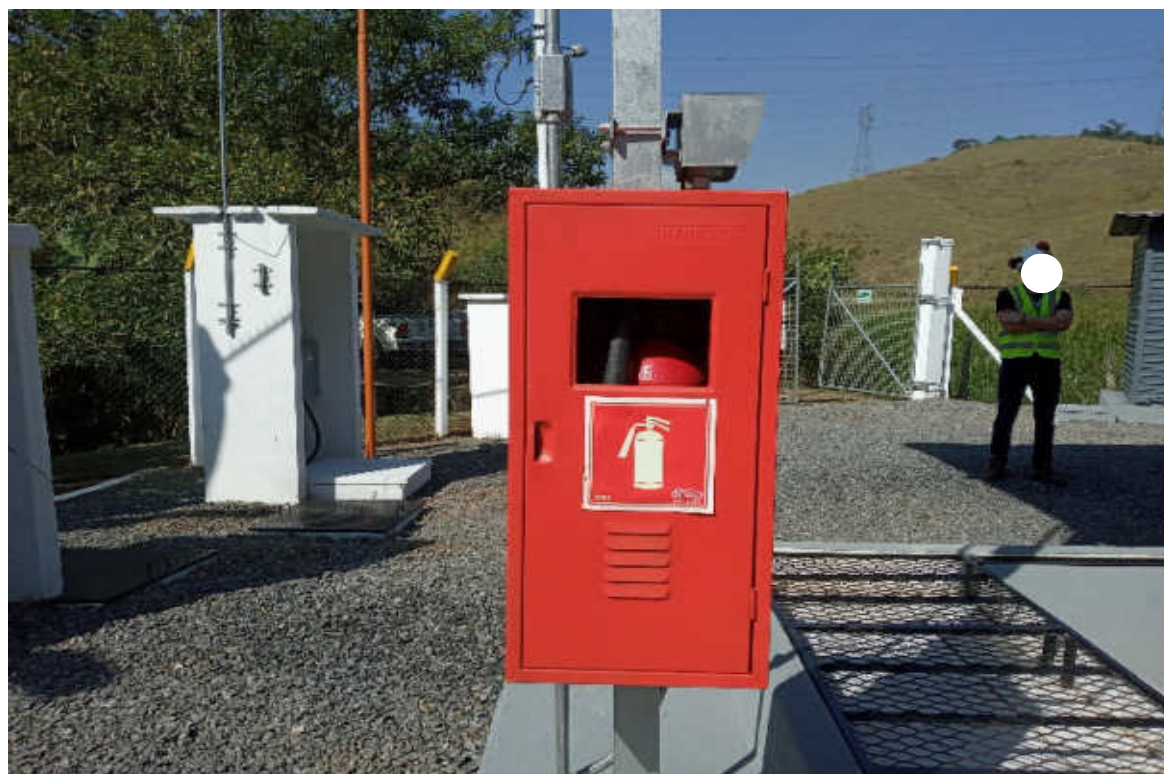
Foto 12: Extintor de CO2

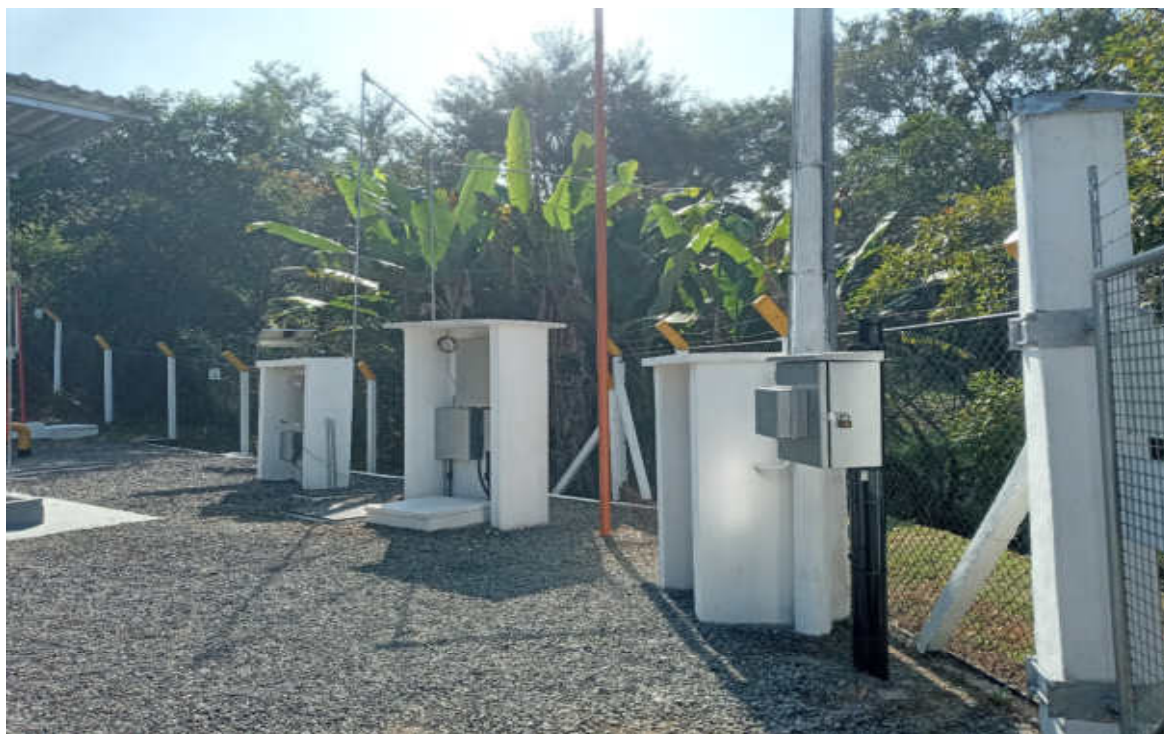
Foto 13: Sistema de energia elétrica

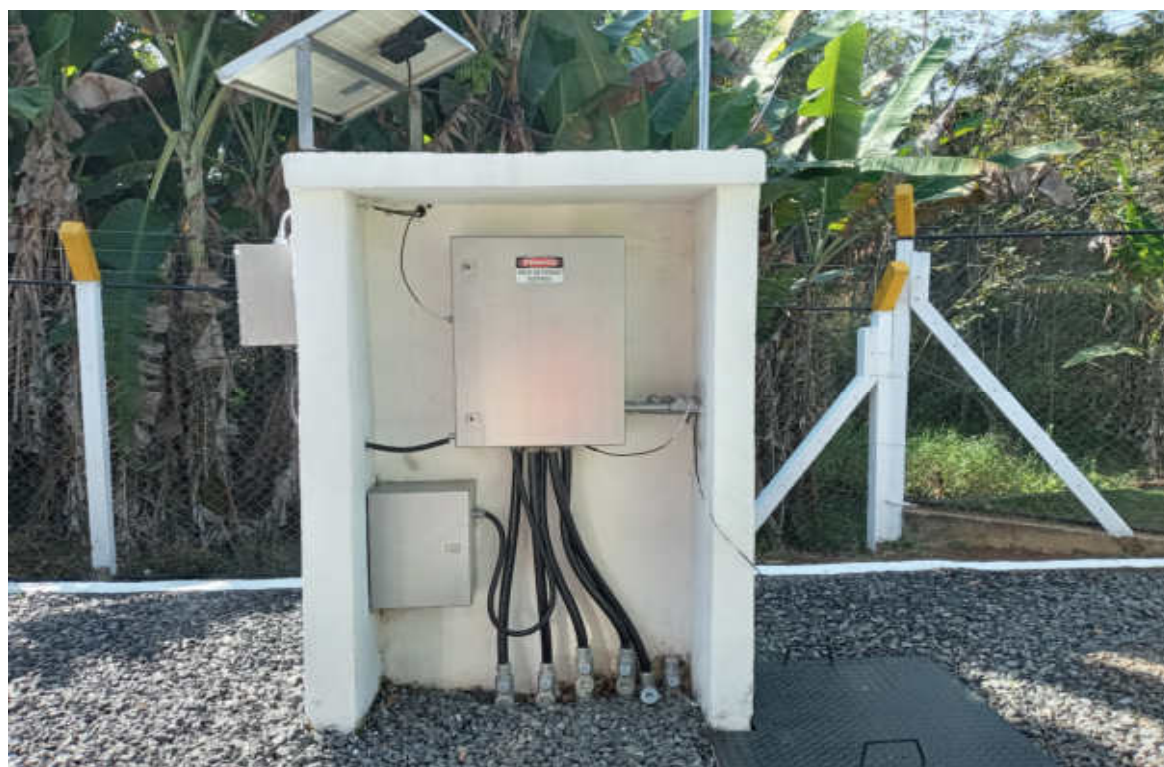
Foto 14: Painéis fotovoltaicos e banco de bateria

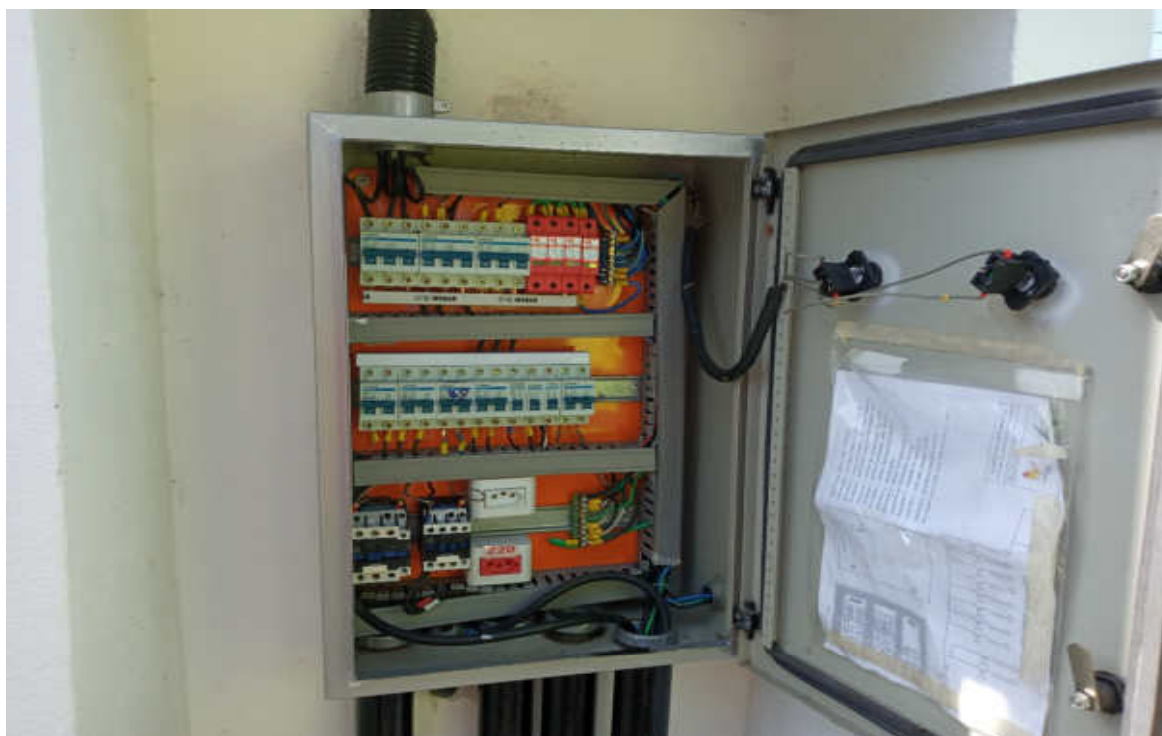
Foto 15: Quadro geral de distribuição

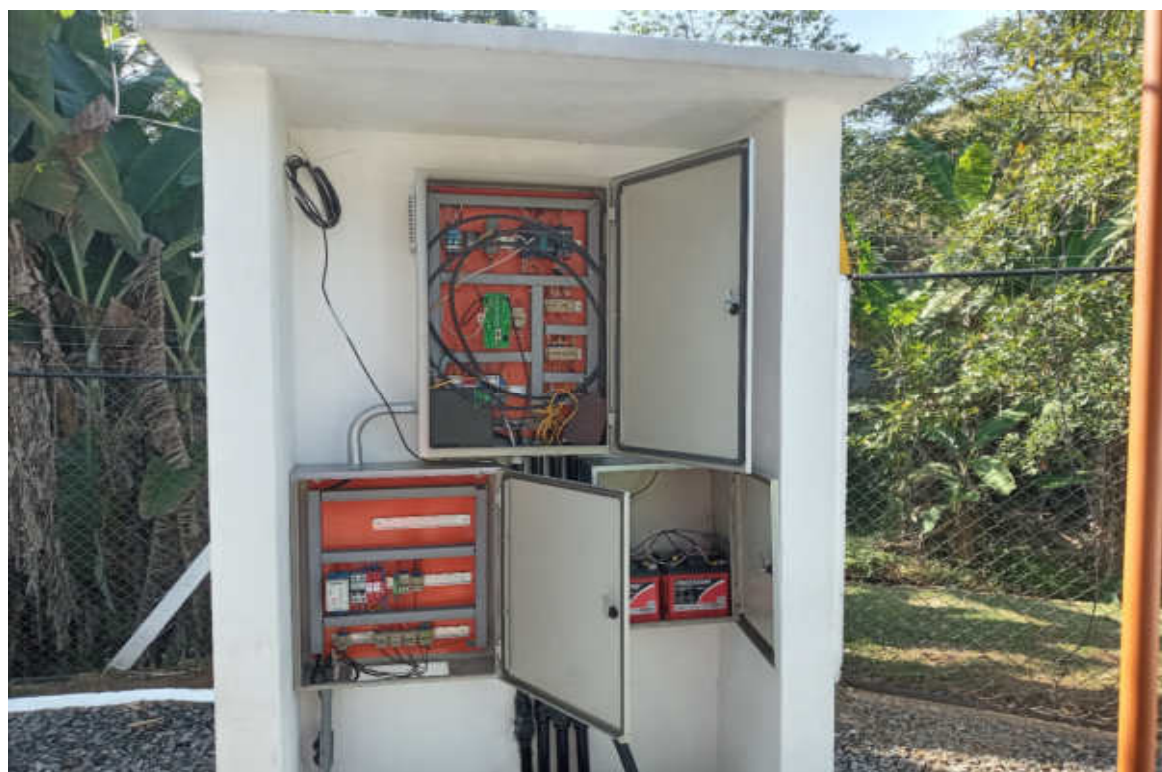
Foto 16: Painele de telemetria e banco de bateria

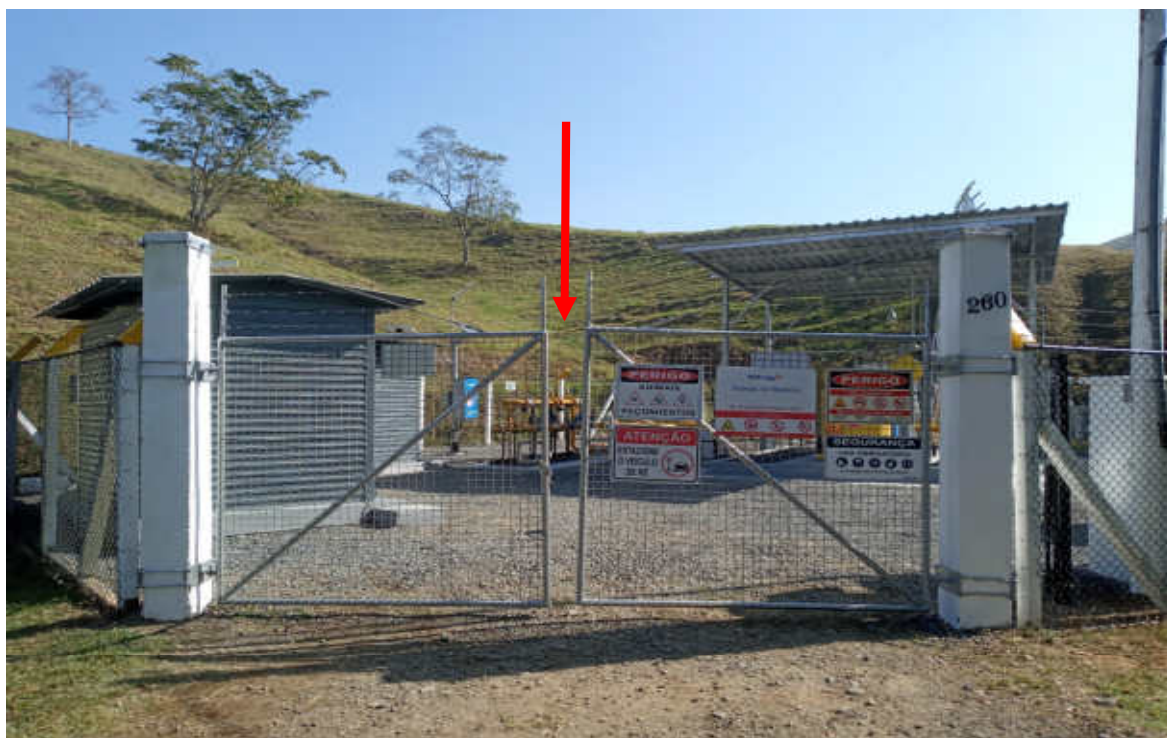
Comparando o checklist realizado em vistoria com o que foi enviado pela concessionária nos autos do segundo semestre do ano de 2022, na data de 06/10/22, pudemos perceber que as informações são convergentes, entretanto, apenas o item 3 "Verificar as portas e portões" que consta como "Conforme" no checklist enviado, contraria o que fora verificado em vistoria realizada, classificando este item como "Não Conforme", de acordo com o campo "Observações" e foto anexa.

Foto 17: Espaço inadequado entre as partes do portão

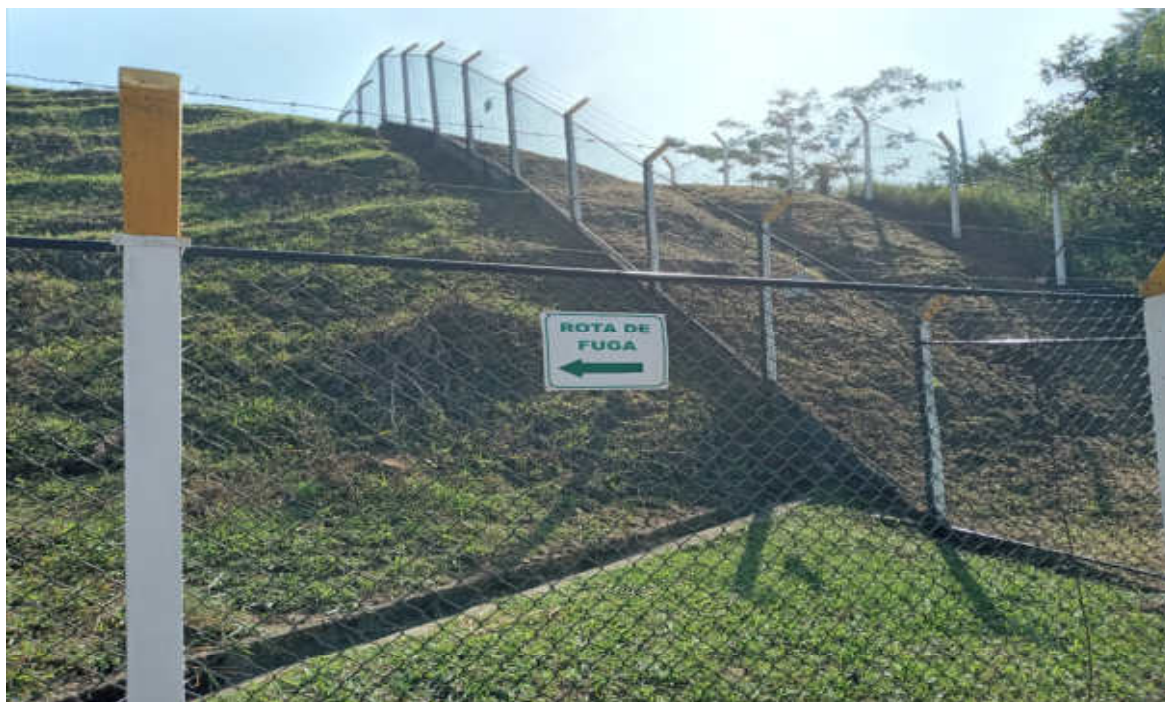
Foto 19: Cerca e placa de rota de fuga

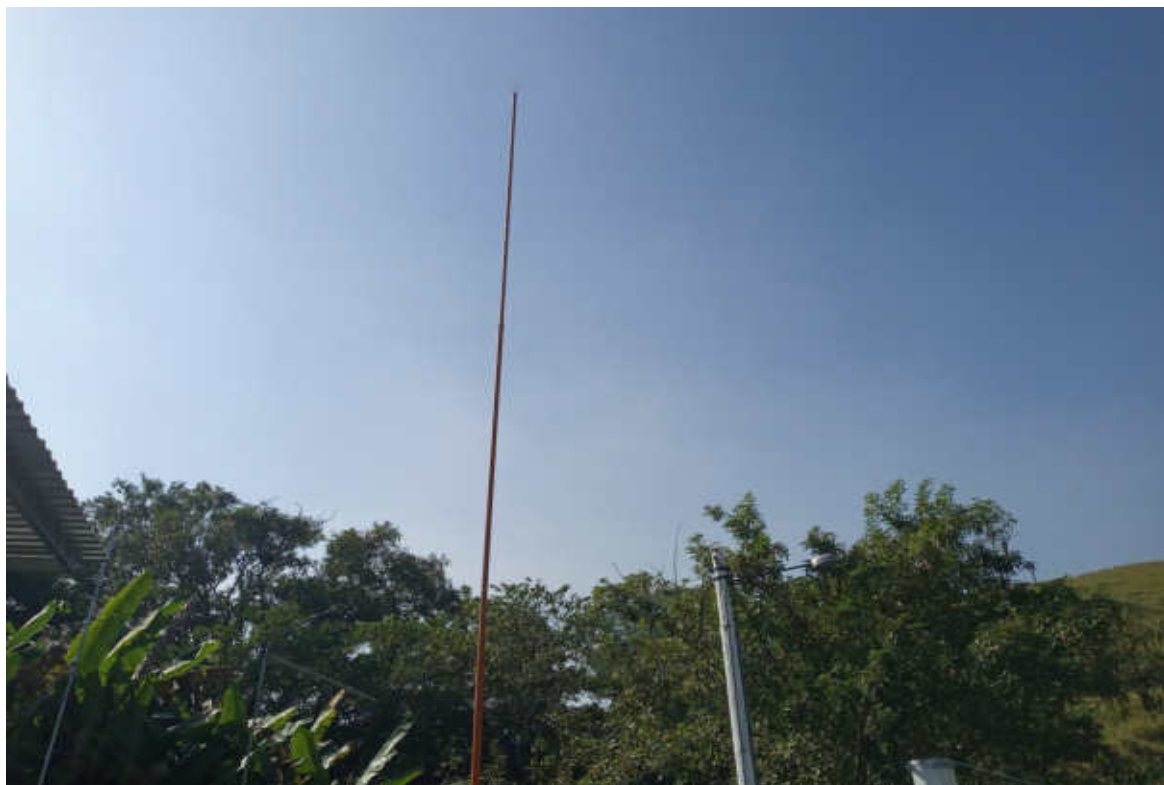
Foto 20: Sistema de proteção contra descargas atmosféricas
