**RELATÓRIO DE FISCALIZAÇÃO**  
**CÂMARA ENERGIA**

| <b>1- RF CAENE Nº:</b><br>P-066/22 | | <b>2 - Data da Fiscalização:</b><br>06/09/2022 | | <b>3 - Concessionária Fiscalizada:</b><br>CEG | |
| <b>4 - Endereço da Fiscalização:</b><br>Av. Dom Hélder Câmara, n.º 2561 | | | <b>5 - Bairro(s):</b><br>Bonsucesso | | <b>6 - Município:</b><br>Rio de Janeiro/RJ |
| <b>7 - Objetivo da Fiscalização:</b><br>Vistoria realizada com o objetivo de acompanhar as obras da Concessionária no município. | | | | | |

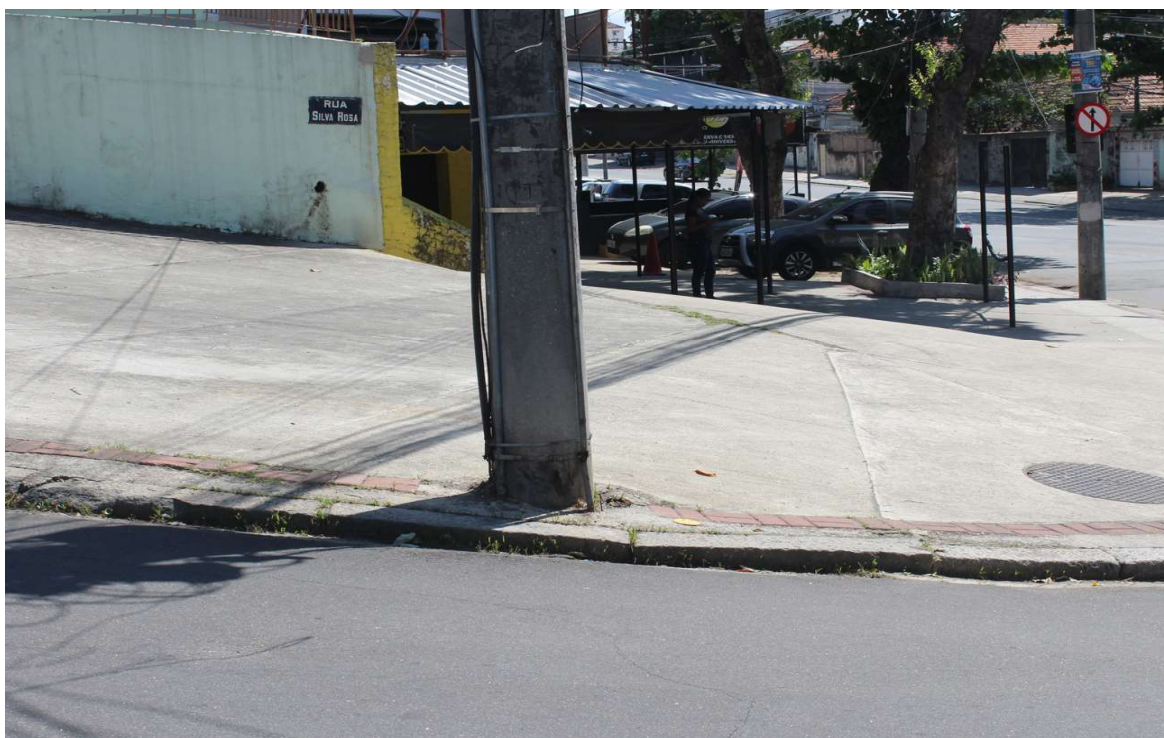
O projeto teve início na interligação da esquina da Rua Silva Rosa (Foto 1) com a Rua Conde de Azambuja e finalizou na interligação com a Rua Pires de Carvalho com a rede de ferro fundido, fechamento de rede de 110  $\emptyset$  na de polietileno de 90 ( $\emptyset$ ) e com a travessia em aço de 100 ( $\emptyset$ ), fechando na do projeto RJ-BON-50228/2021 (Foto 4).

Foto 1 : ponto de interligação inicial da obra

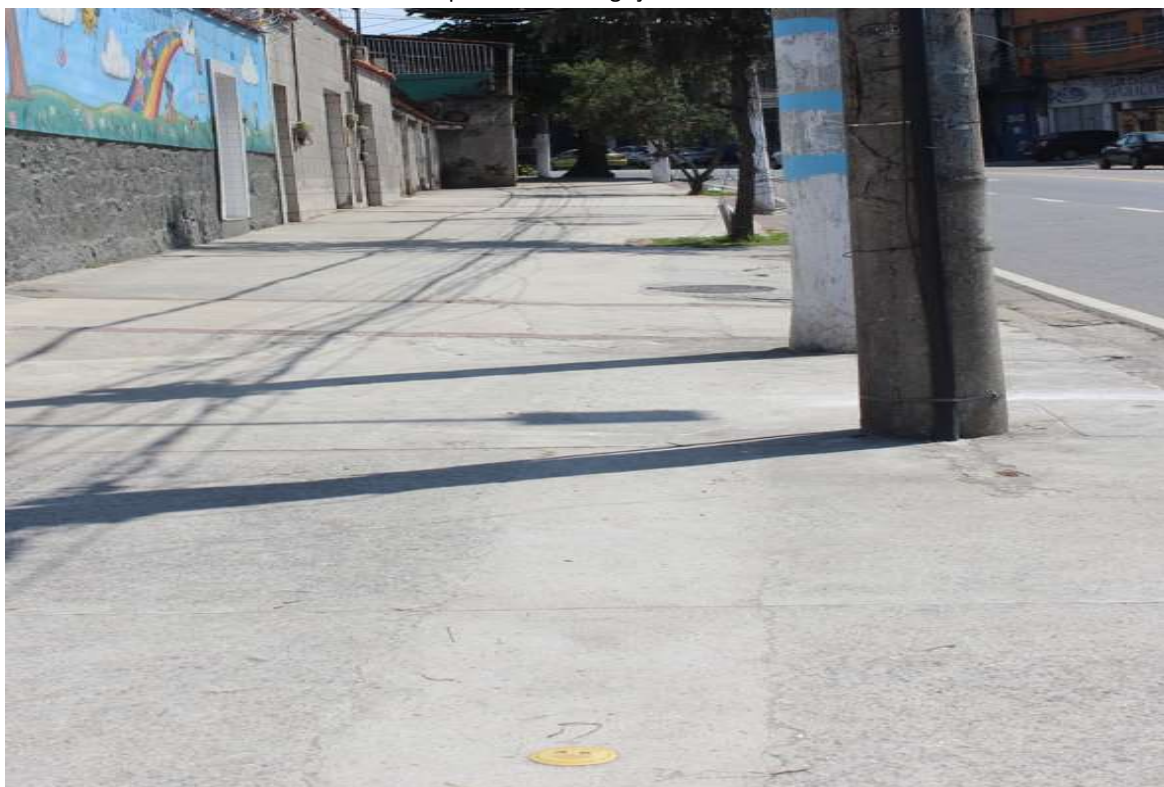
Foto 2 : recomposição e marco plano

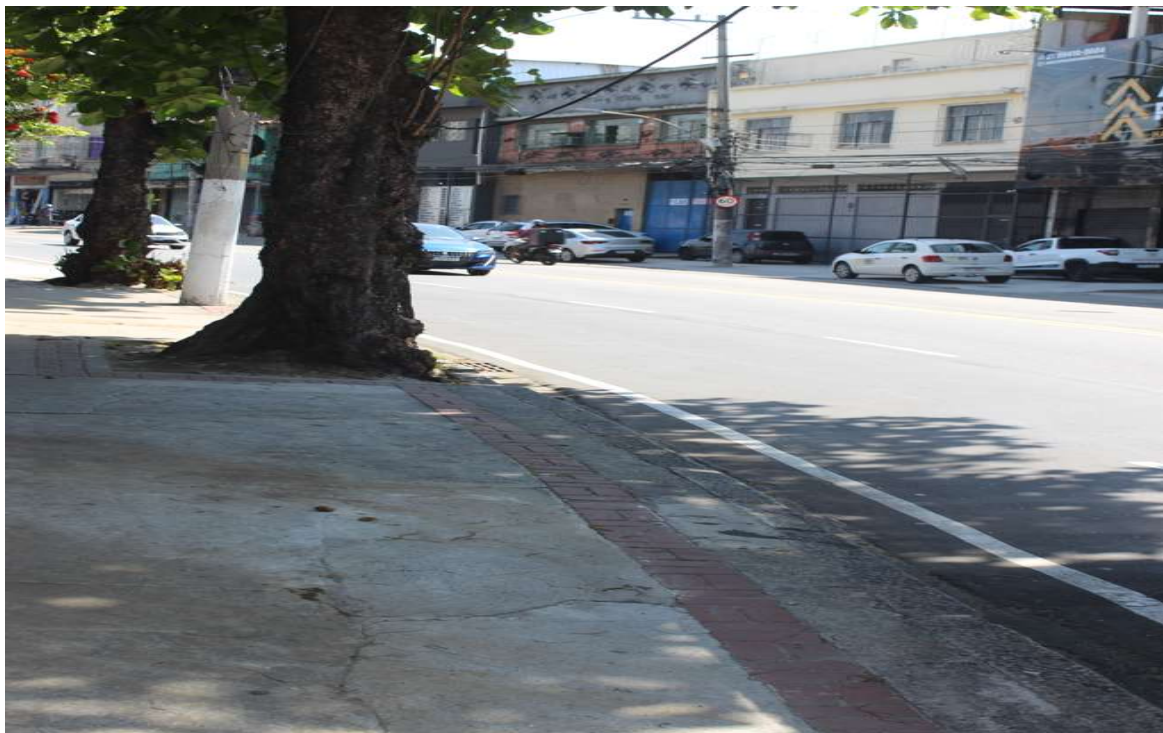
A construção da rede ocorreu basicamente pela calçada, tendo que fazer desvios no projeto em locais com a presença de obstáculos - como a existência de árvores na altura do n.º 2667, onde foi necessário fazer o desvio pelo asfalto e sua consequente recomposição (Foto 3).

Foto 3 : recomposição do asfalto

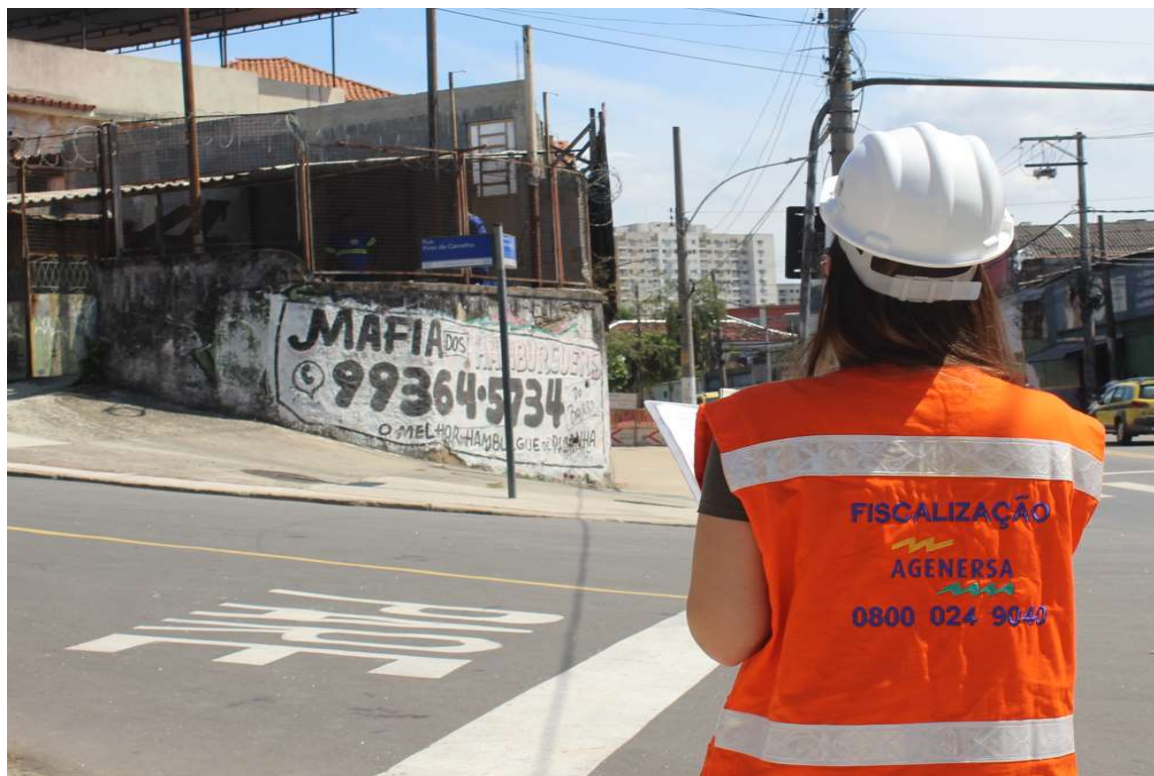
Foto 4 : ponto de interligação final da obra
