| <b>1- RF CAENE Nº:</b><br>P-067/23 | <b>2 - Data da Fiscalização:</b><br>22/06/2023 | <b>3 - Concessionária Fiscalizada:</b><br>CEG |
| <b>4 - Endereço da Fiscalização:</b><br>Avenida Dom Hélder Câmara, n.º 5474 | <b>5 - Bairro(s):</b><br>Cachambi | <b>6 - Município:</b><br>Rio de Janeiro |
| <b>7 - Objetivo da Fiscalização:</b><br>Vistoria realizada com o objetivo de acompanhar as obras da Concessionária no município. | | |

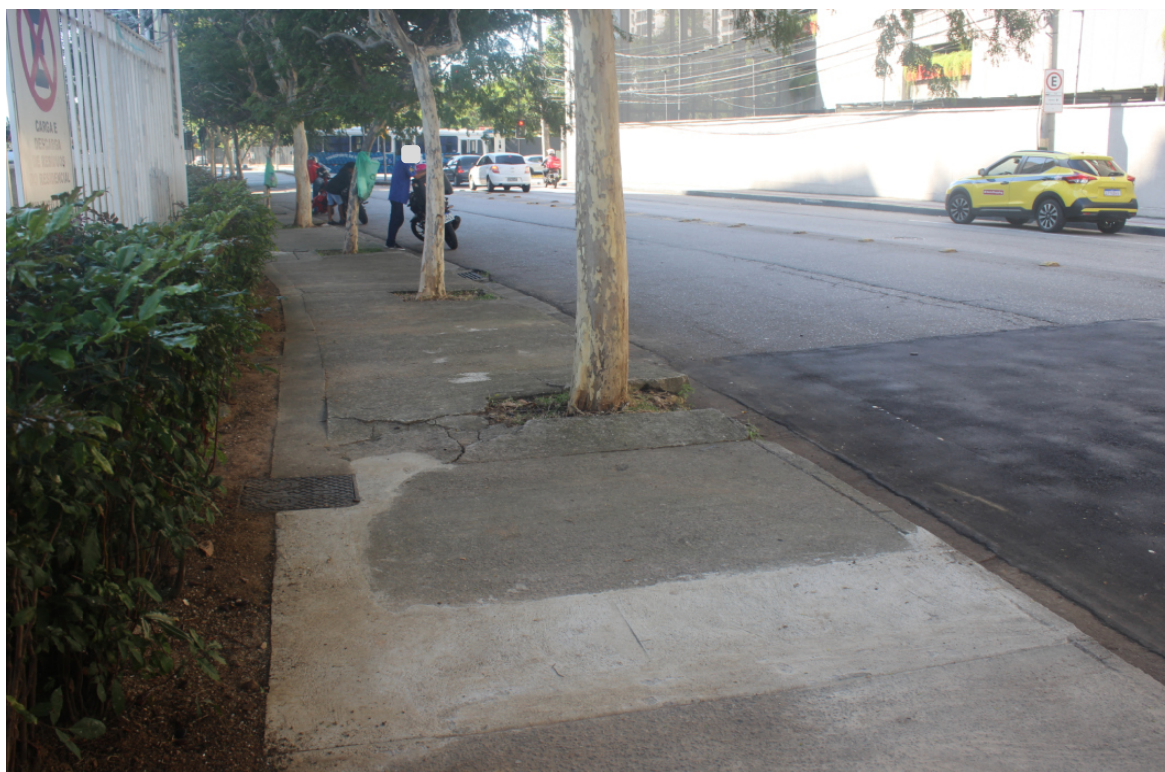
Vistoria realizada em conjunto com a Concessionária, representada pela sua Gestora de Obras Lidia, com o objetivo de verificar execução da obra de expansão de rede (Foto 1).

Foto 1: Ponto de interligação da rede

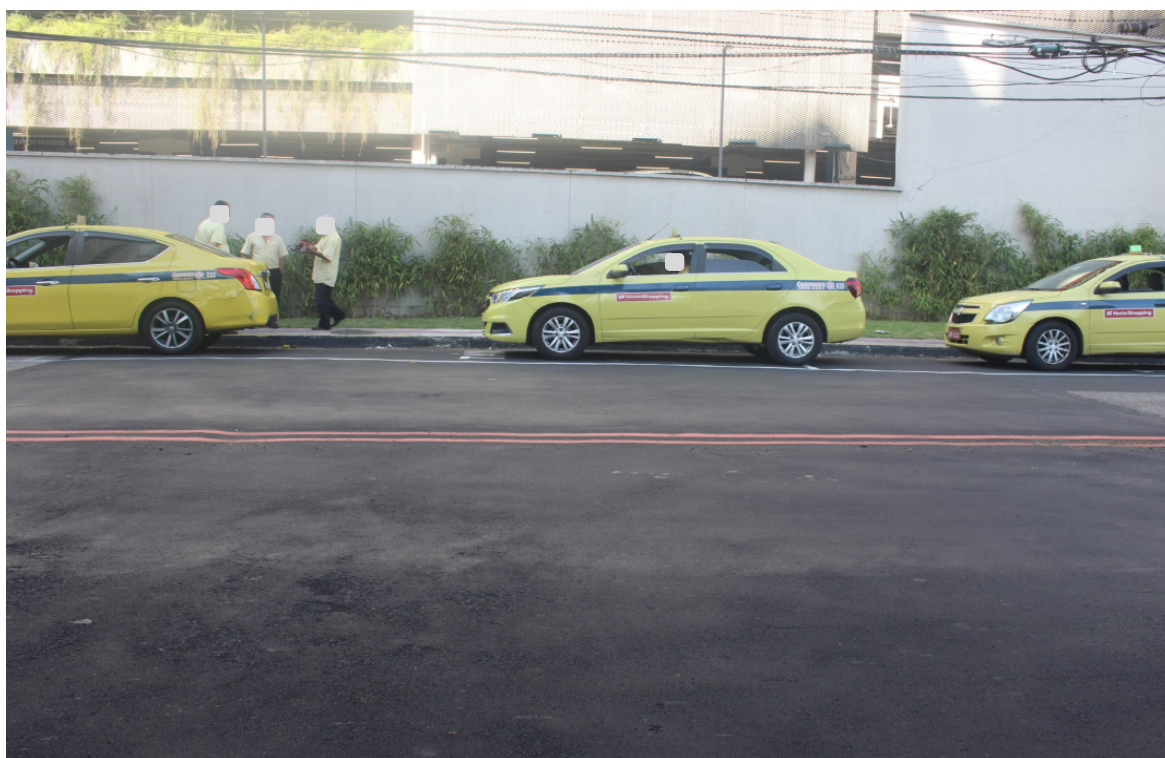
Foto 2: Recomposição em cruzamento de pista

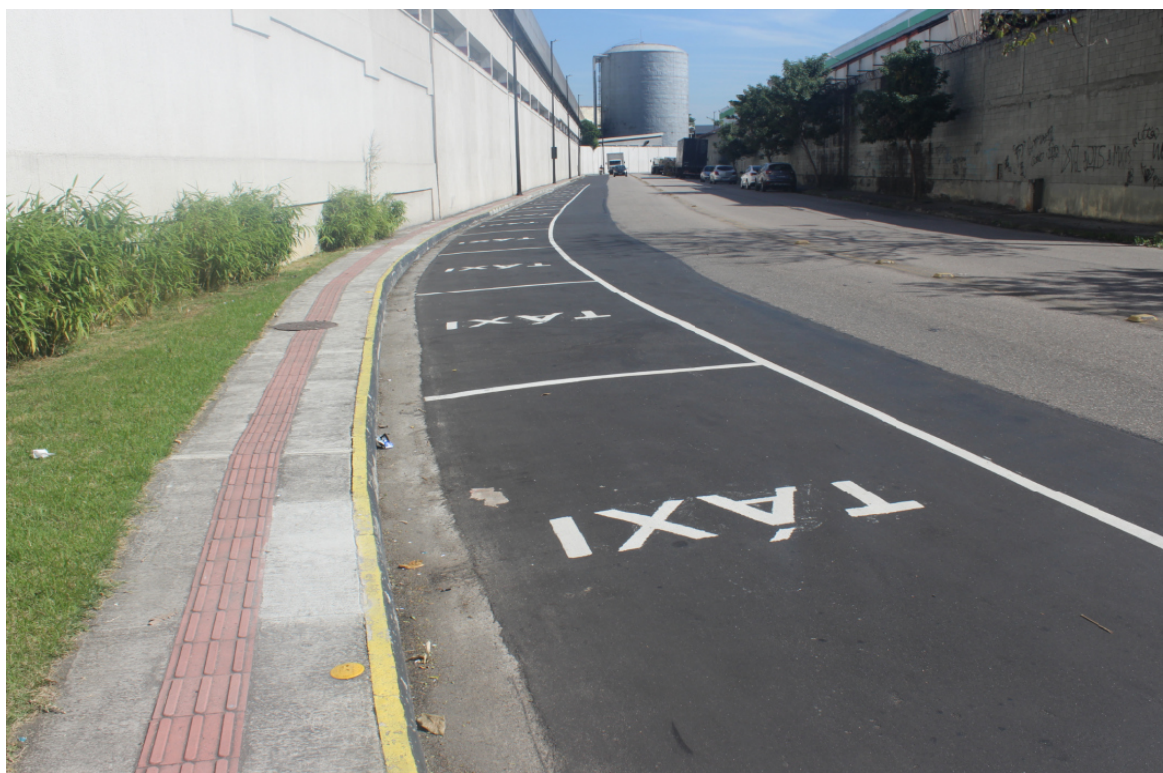
Foto 3: Recomposição e marco plano

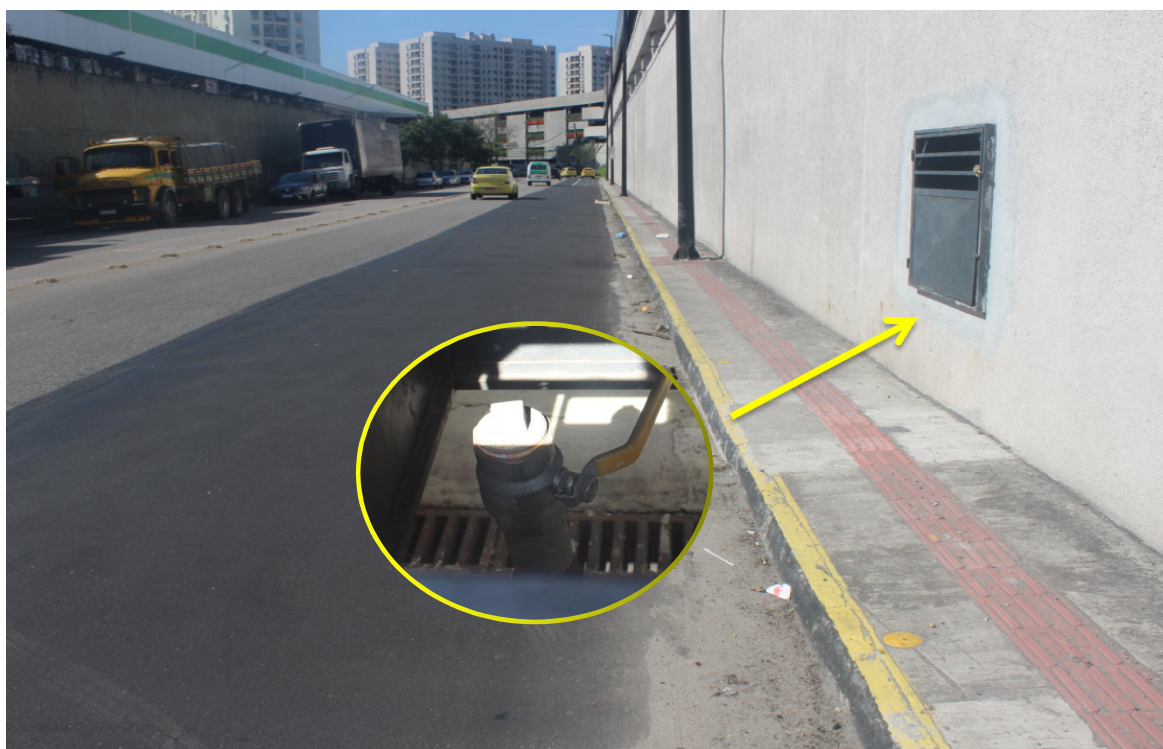
A rede construída cruza e segue 200 metros pela Rua Degas até o ponto do ramal atrás do shopping (Foto 4).

Foto 4: Instalação do ramal
