| <b>1- RF CAENE Nº:</b><br>P-069/23 | <b>2 - Data da Fiscalização:</b><br>06/07/2023 | <b>3 - Concessionária Fiscalizada:</b><br>CEG RIO |
| <b>4 - Endereço da Fiscalização:</b><br>Avenida Augusto de Casvalho, lote 21B | <b>5 - Bairro(s):</b><br>Parque Ipiranga | <b>6 - Município:</b><br>Resende |
| <b>7 - Objetivo da Fiscalização:</b><br>Vistoria realizada com o objetivo de acompanhar as obras da Concessionária no município. | | |

**Relatório:**

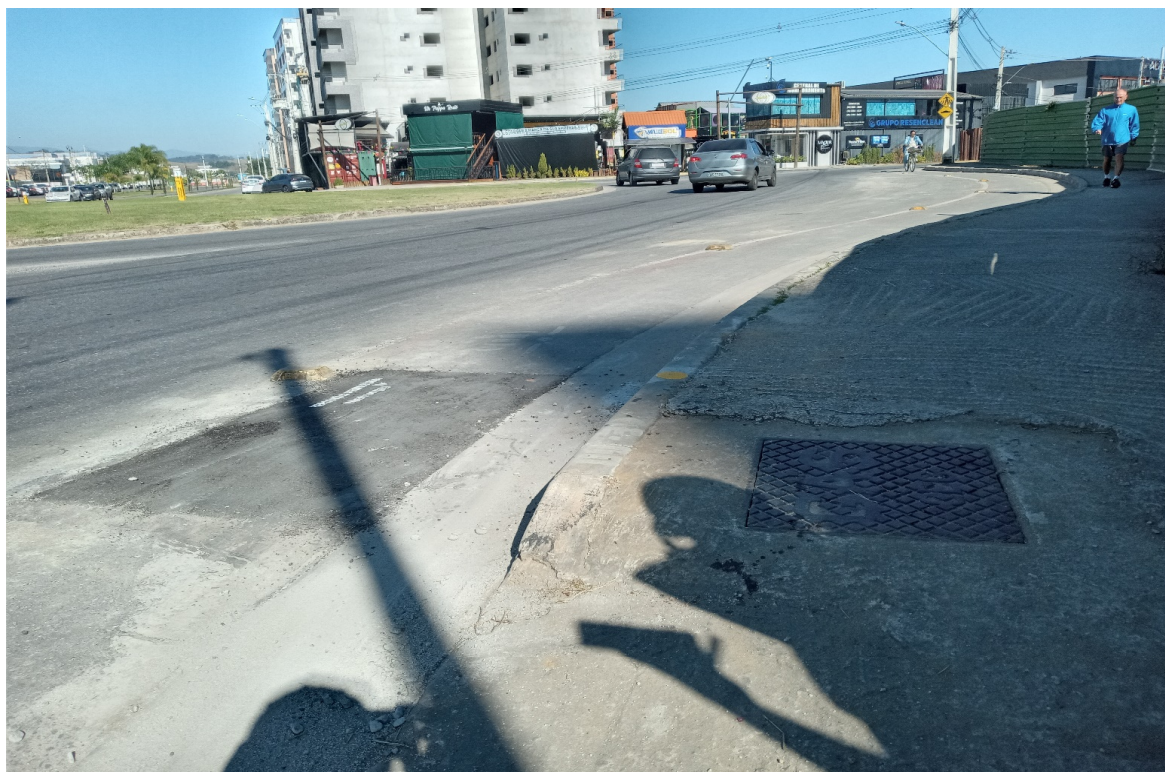
Foto 1: Ponto de interligação à rede existente

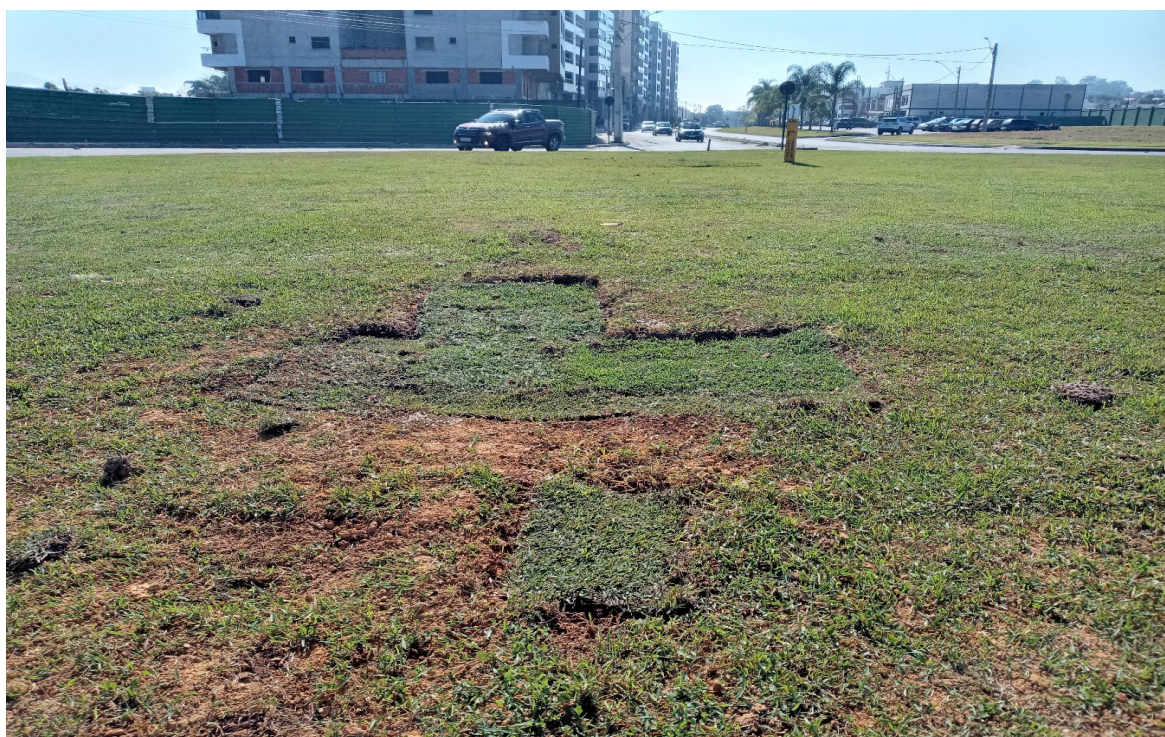
Foto 2: Recomposição irregular do gramado

Foi realizada a correção do nível do gramado, conforme (fotos 4 e 5).

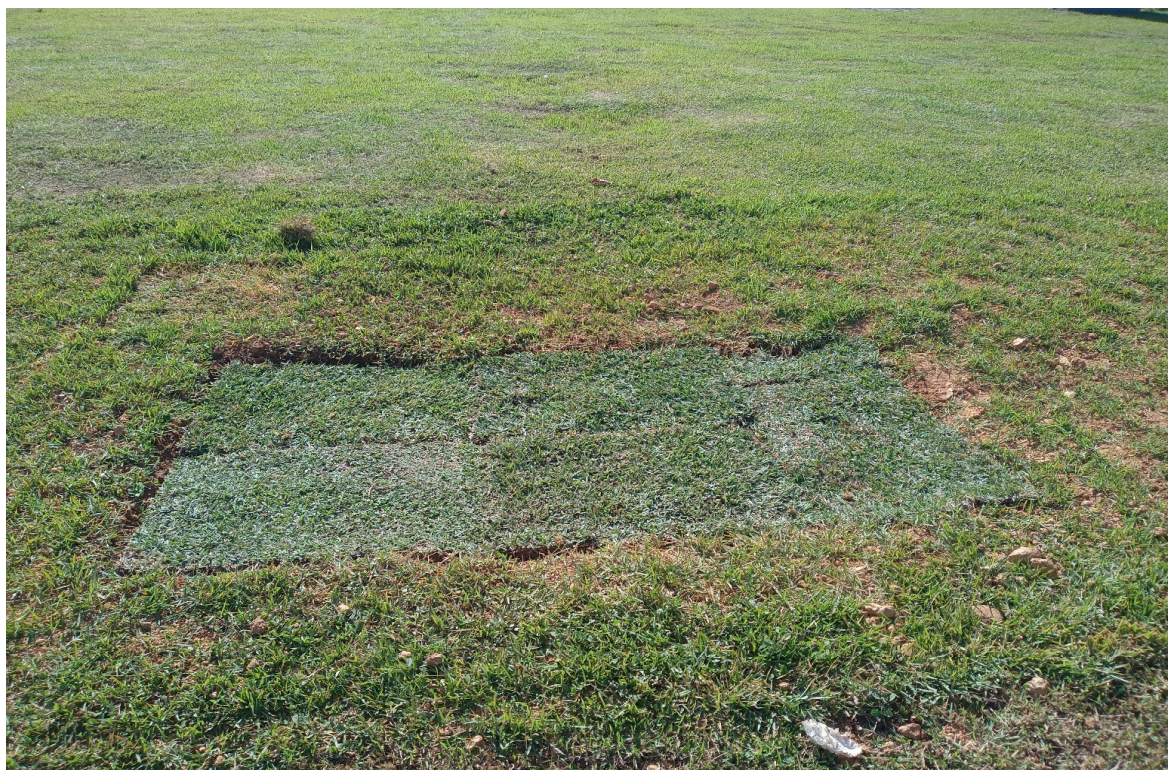
Foto 3: Recomposição irregular do gramado

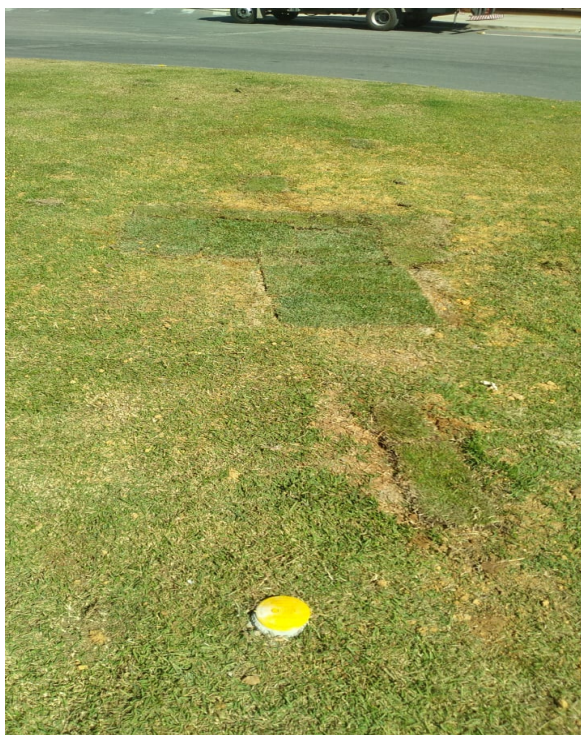
Foto 4: Correção do nivelamento do gramado

Desta forma, as irregularidades apontadas foram sanadas.

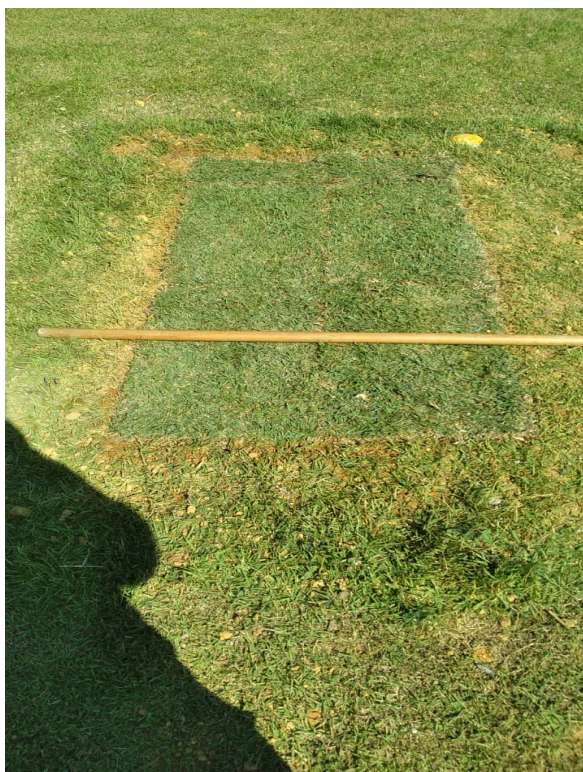
Foto 5: Correção do nivelamento do gramado

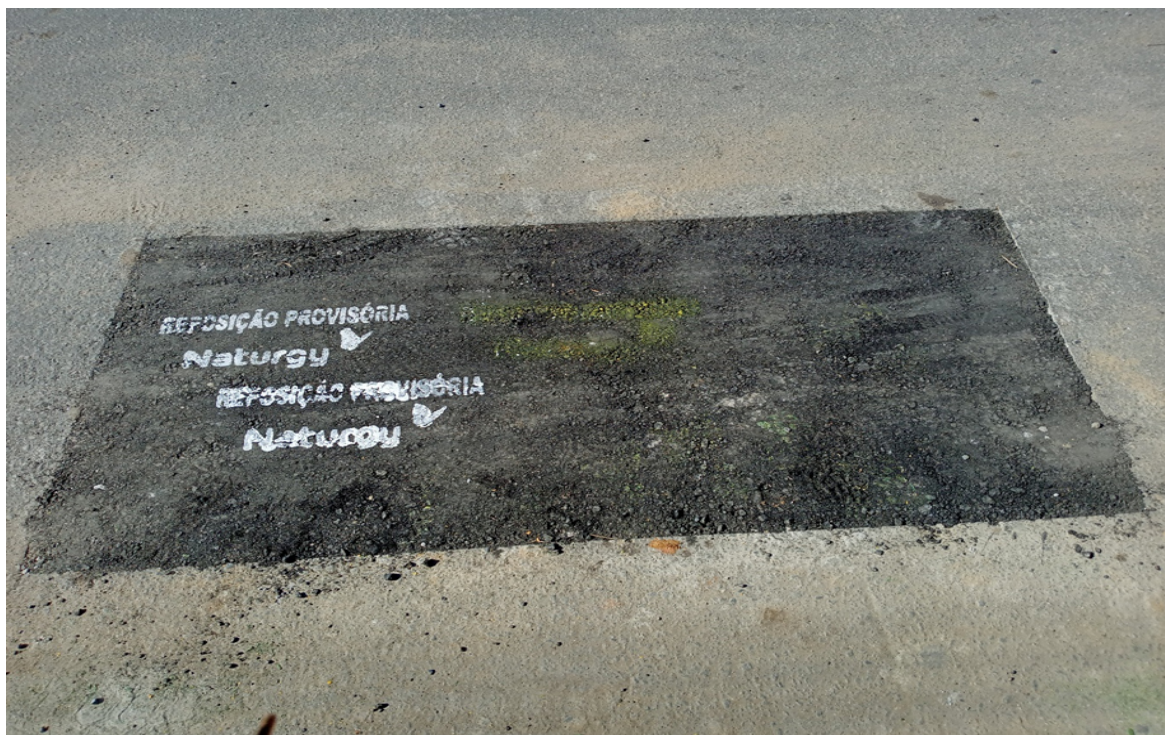
Foto 6: Recomposição provisória

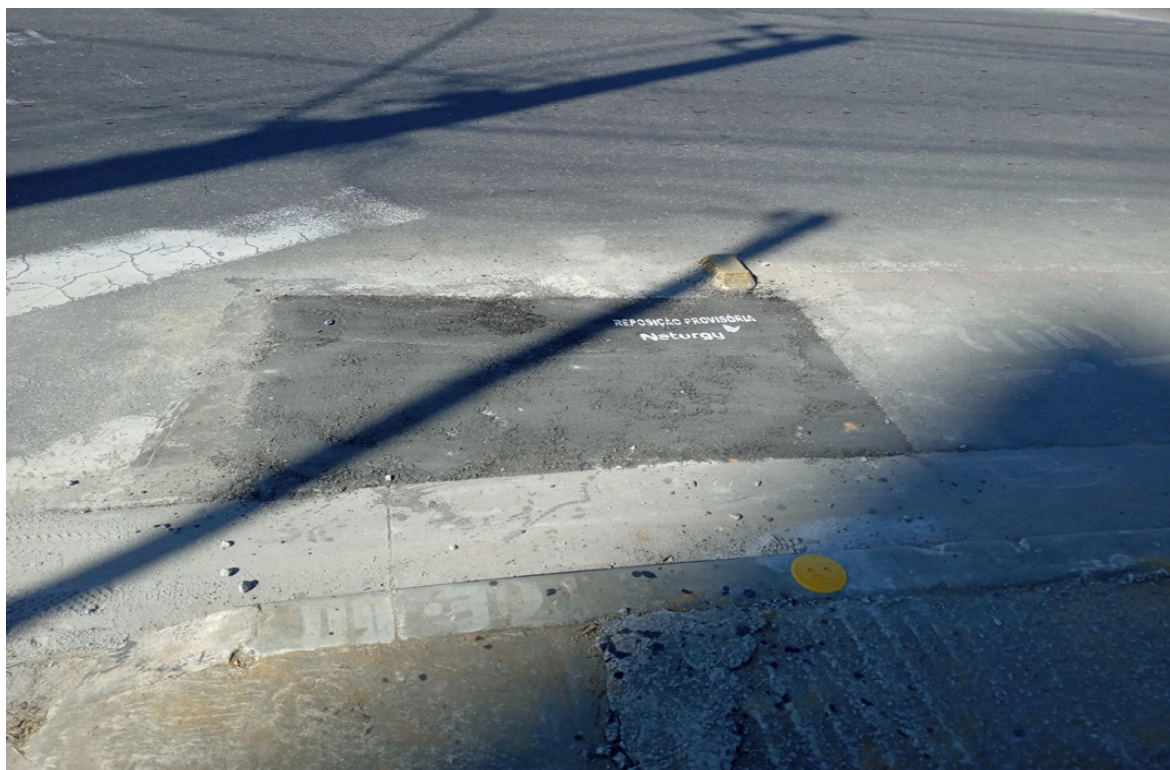
Foto 7: Recomposição provisória e marco plano

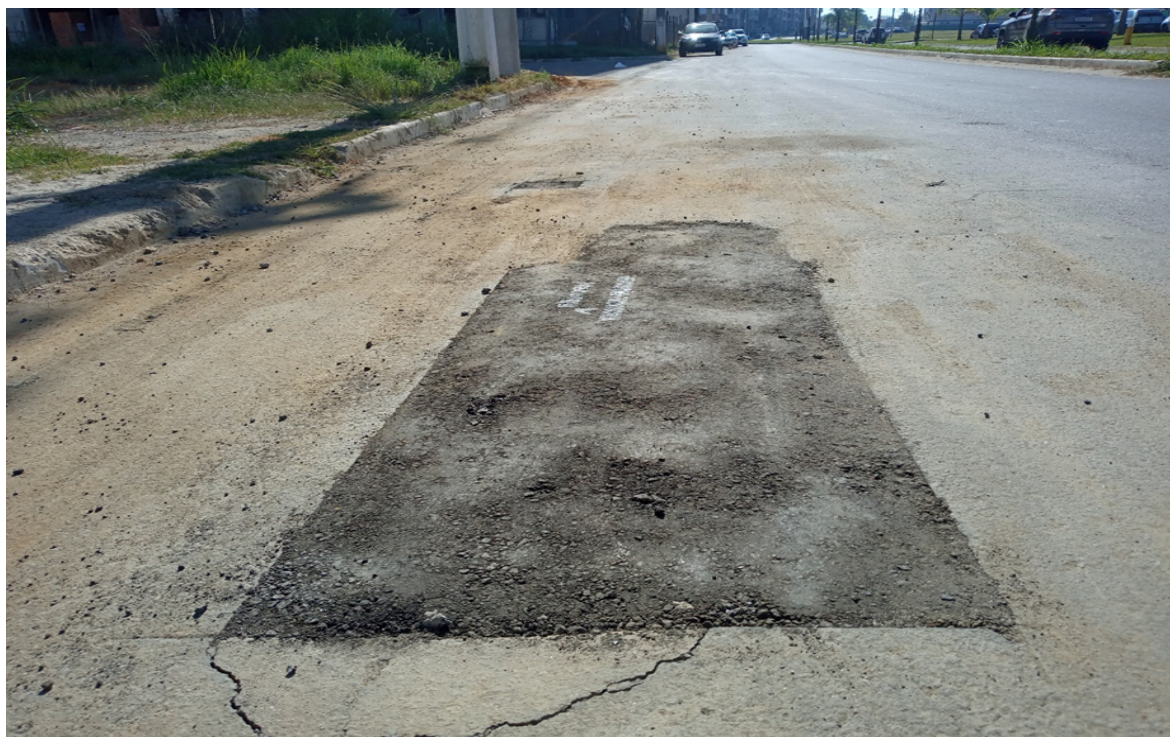
Foto 8: Recomposição provisória da via

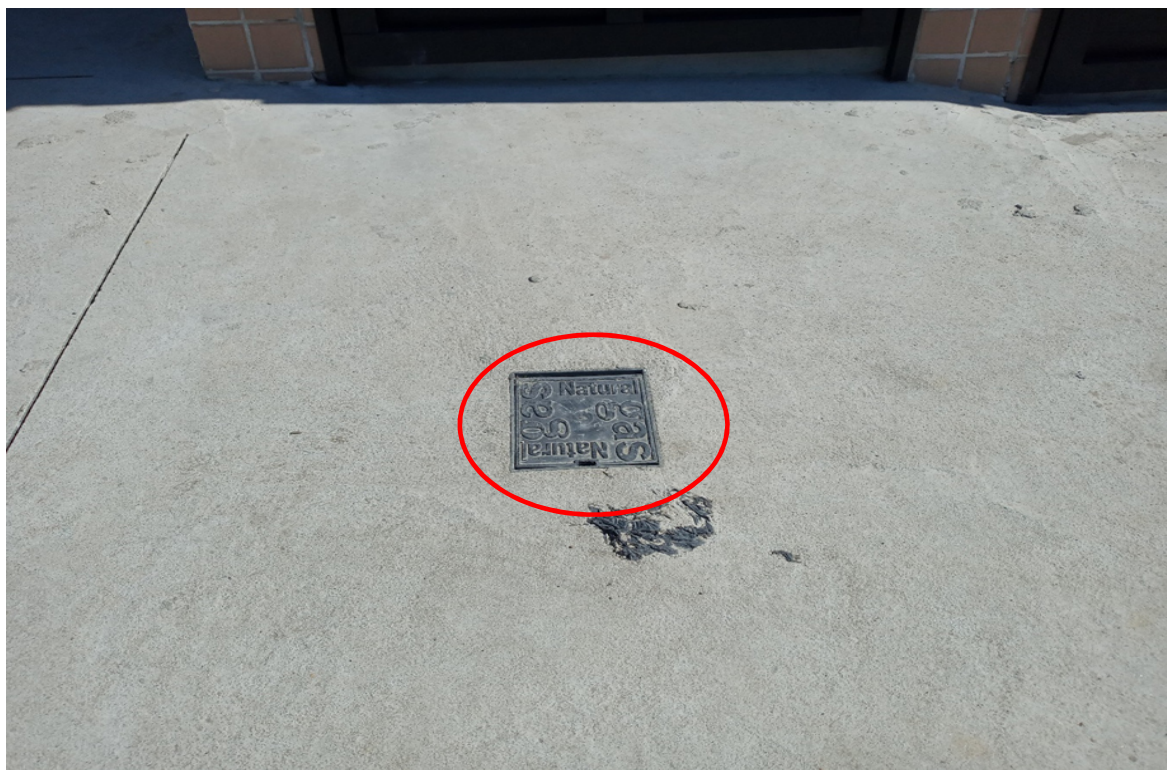
Foto 9: Válvula de bloqueio do ramal

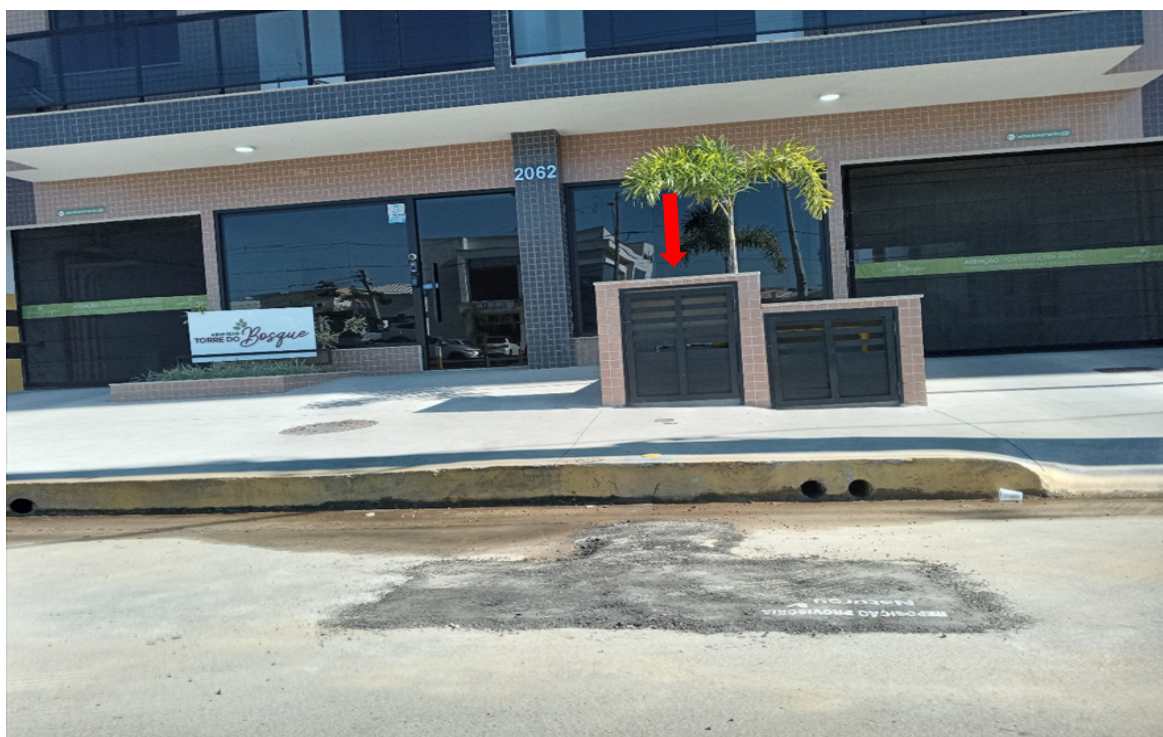
A obra tem como finalidade abastecer o edifício Torre do Bosque (foto 10).

Em frente ao edifício foi instalada uma válvula de regulação de pressão, adequando a pressão para uso residencial, em baixa pressão - 220 mmca (foto 10).

Foto 10: Válvula de regulagem de pressão
