| <b>1- RF CAENE Nº:</b><br>P-070/23 | <b>2 - Data da Fiscalização:</b><br>10/07/2023 | <b>3 - Concessionária Fiscalizada:</b><br>CEG |
| <b>4 - Endereço da Fiscalização:</b><br>Rodovia BR 101 Km 319 | <b>5 - Bairro(s):</b><br>Neves | <b>6 - Município:</b><br>São Gonçalo |
| <b>7 - Objetivo da Fiscalização:</b><br>Vistoria realizada com o objetivo de acompanhar as obras da Concessionária no município. | | |

Trata-se de obra de expansão de rede de gás natural com tubo de polietileno, DN 160 mm e média pressão.

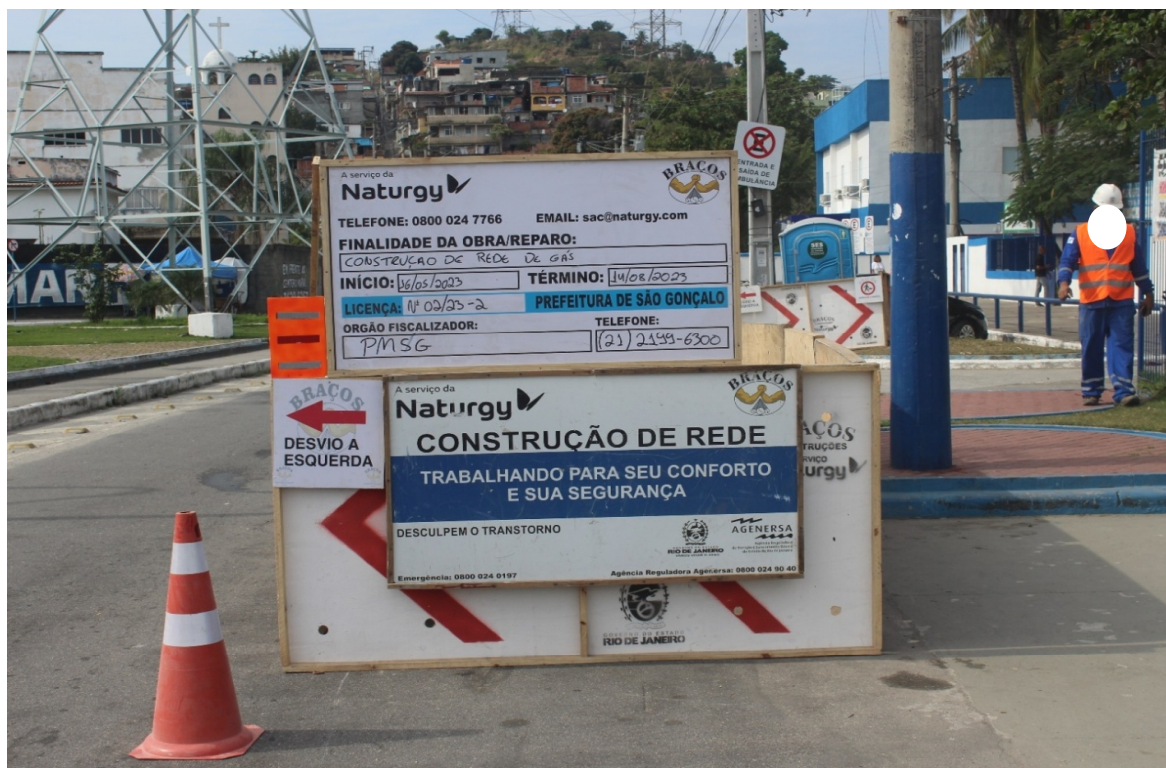
Foto 1: Identificação da obra e sinalização

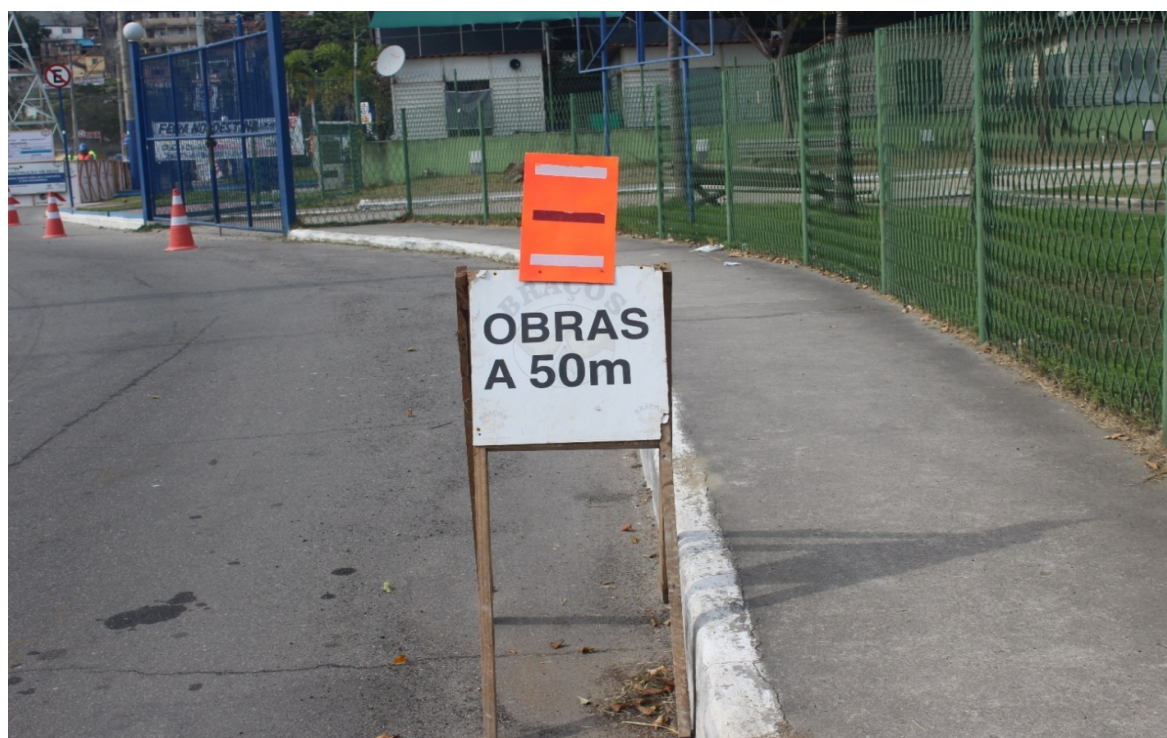
Foto 2: Aviso de obra e cones

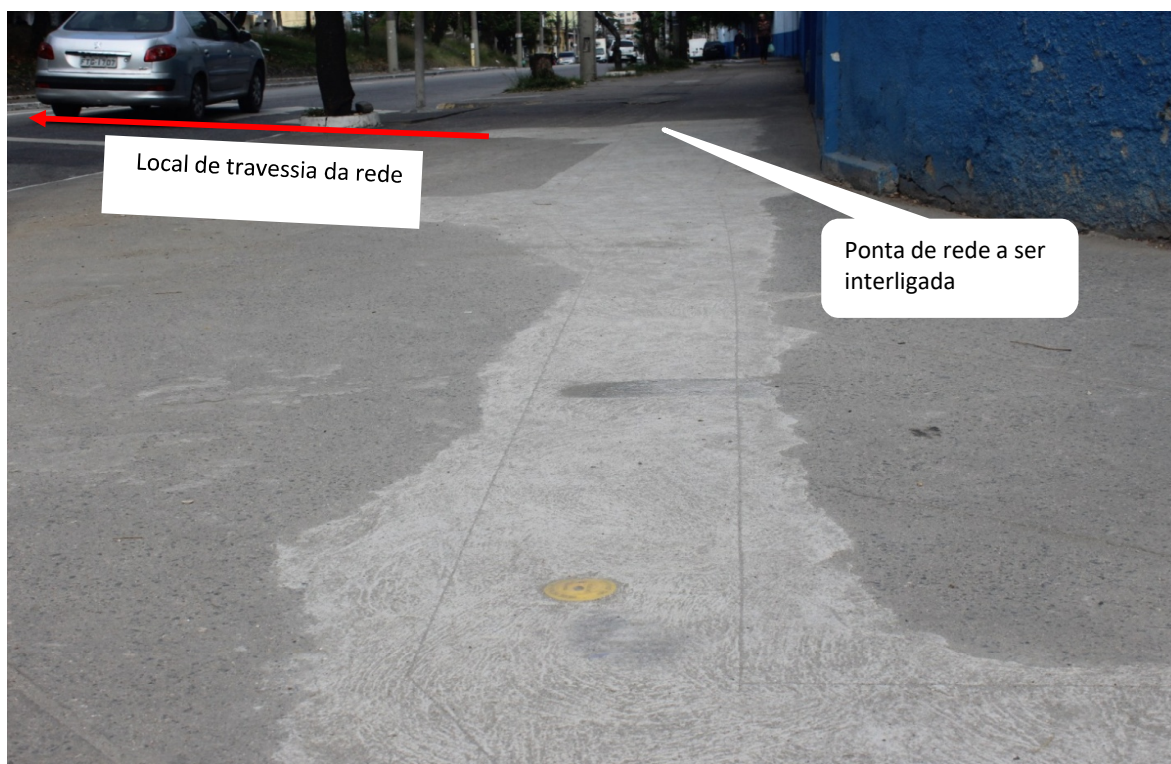
Foto 3: Ponta de rede capeada

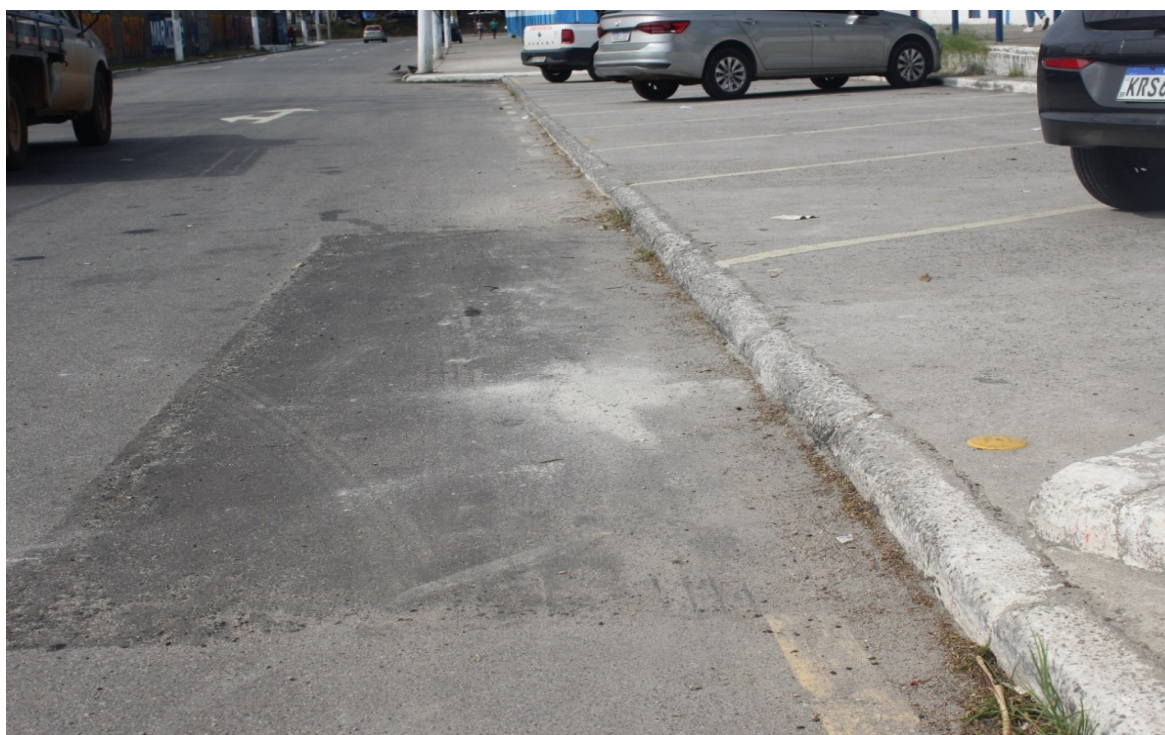
Foto 4: Recomposição e marco plano

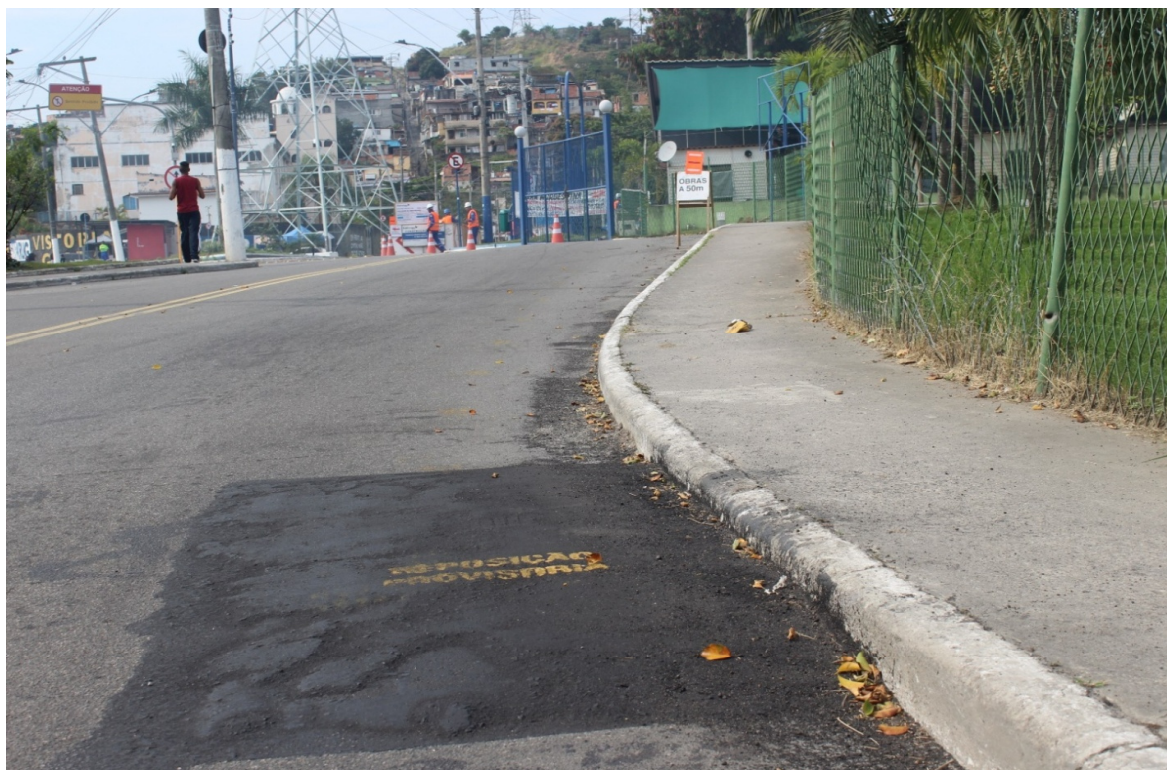
Foto 5: Recomposição provisória da via

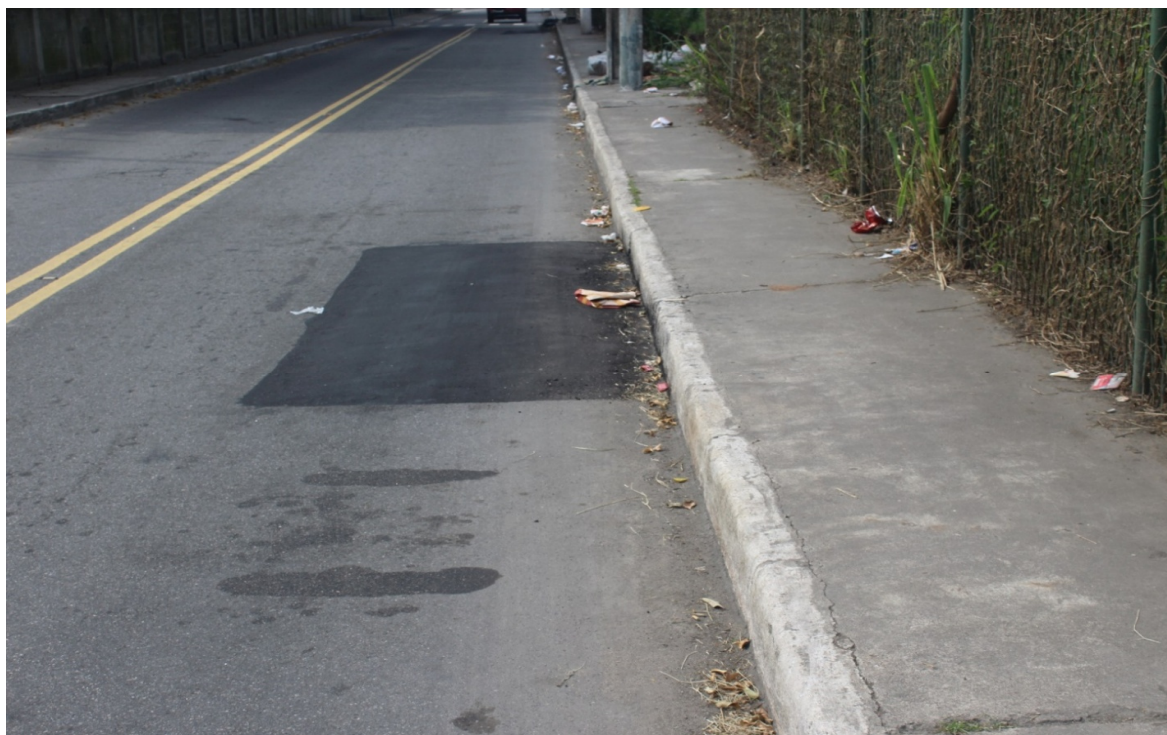
Foto 6: Recomposição da via

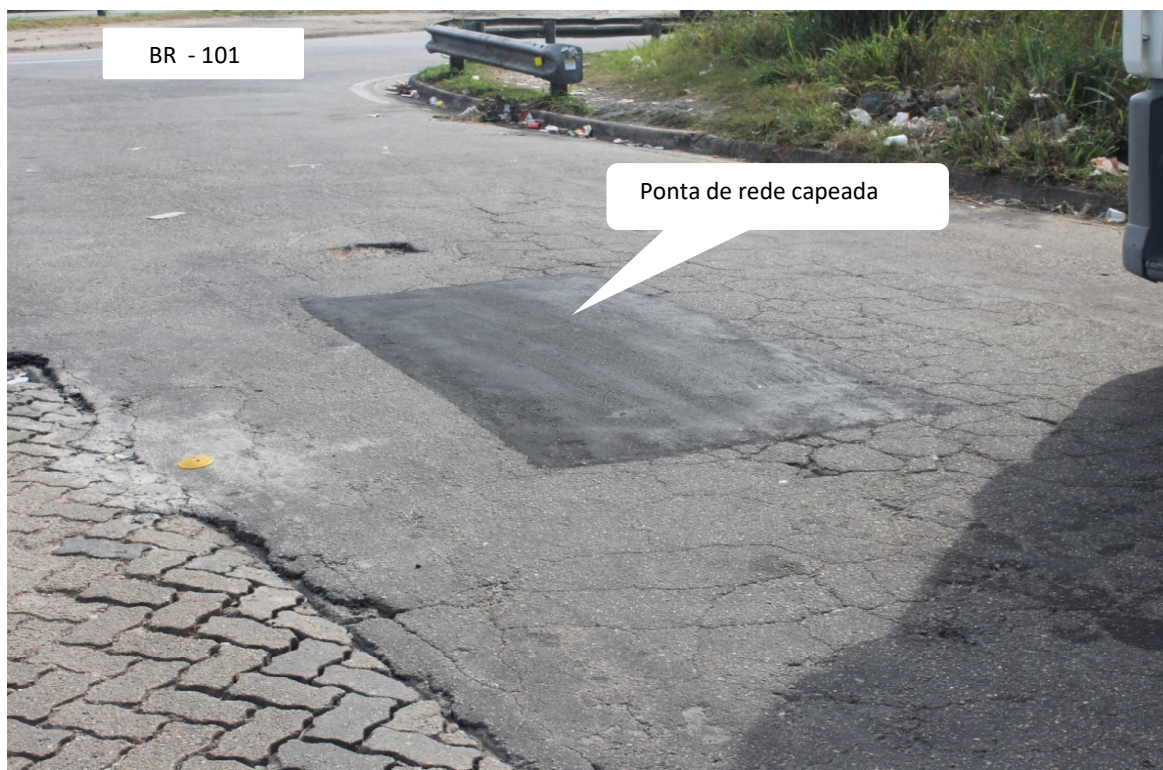
Foto 7: Recomposição e marco plano

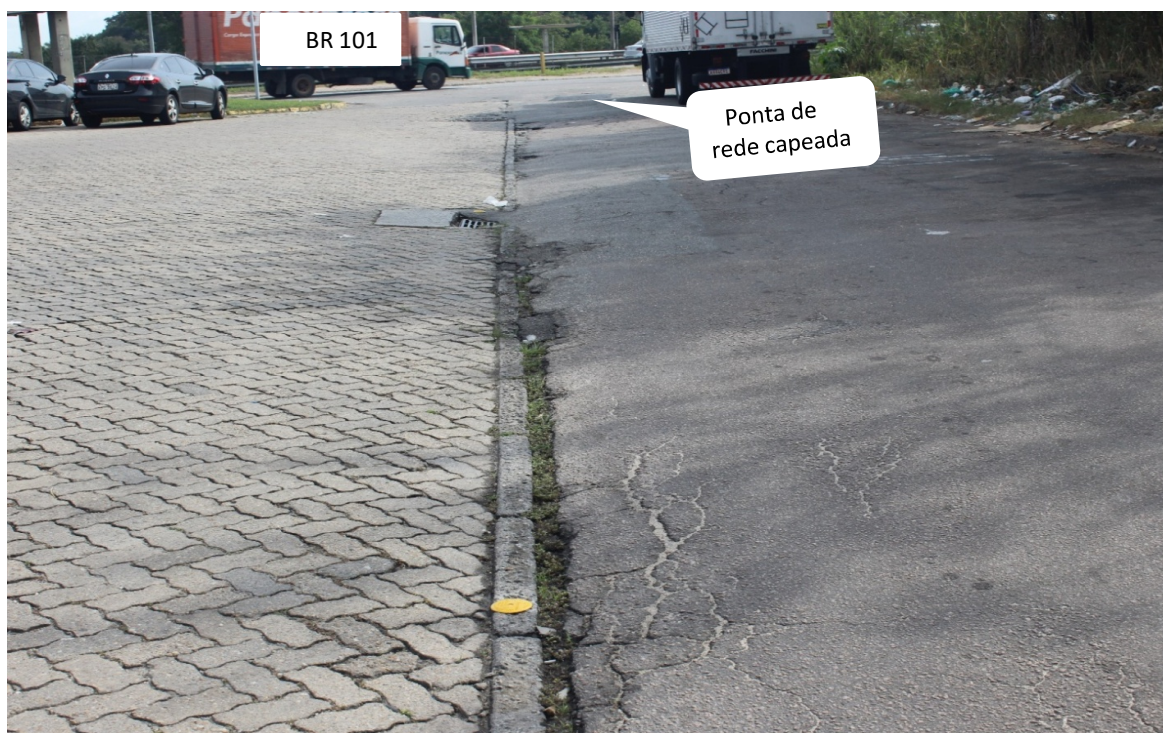
O trecho de rede que vai do posto Marclau até próximo à BR 101, se encontra pressurizado com ar comprimido visando garantir a estanqueidade da rede. A rede já construída na rua José Augusto se encontra vazia, porém os marcos planos já foram fixados.

Foto 8: Trecho de rede pressurizada e com marco plano

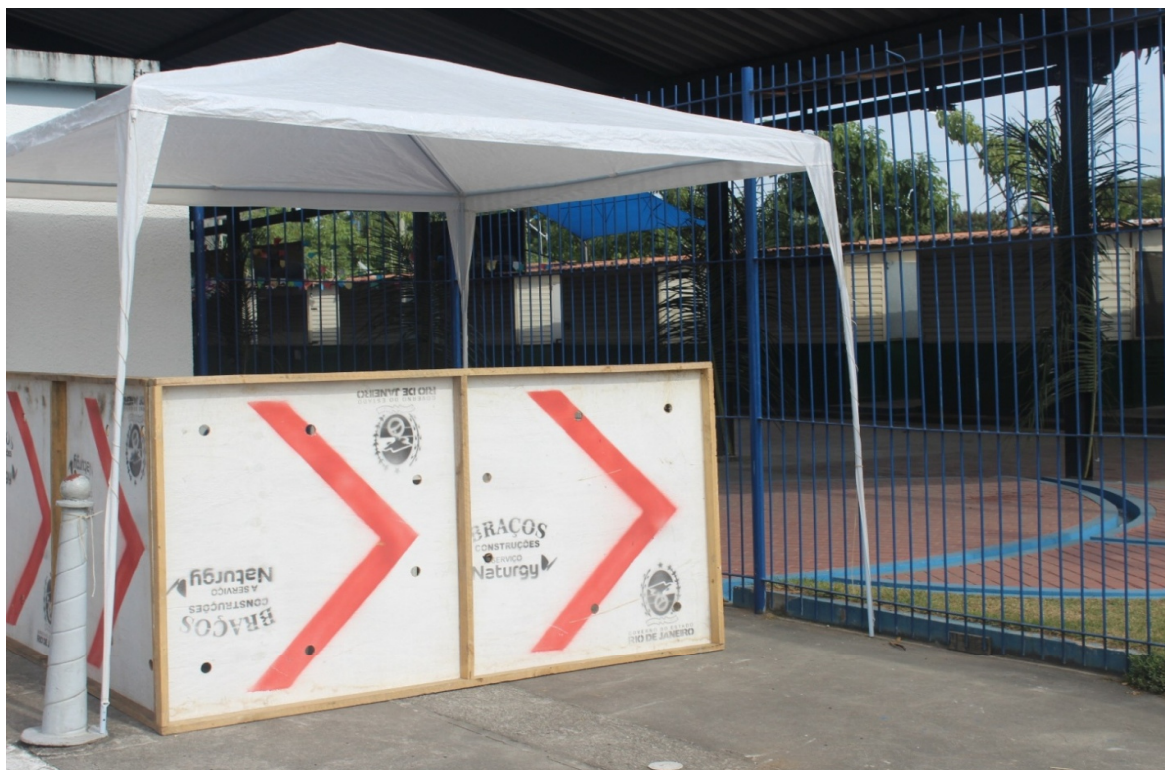
Foto 9: Local de vivência

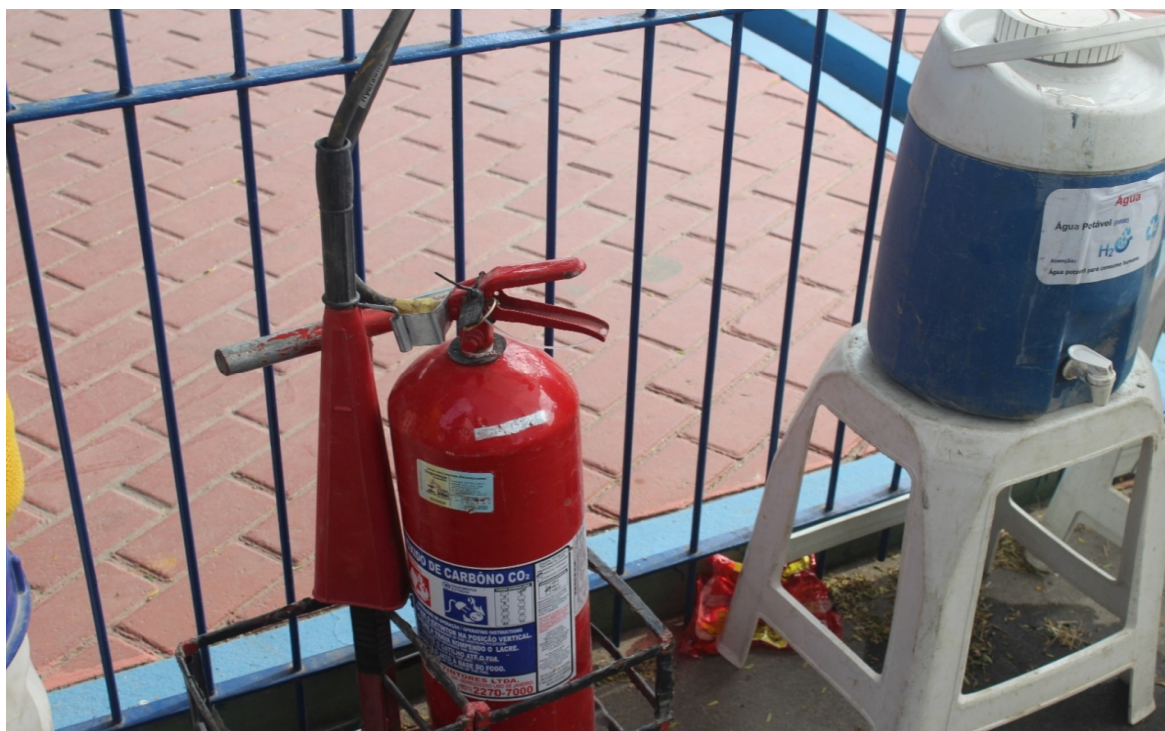
Foto 10: Extintor de CO2

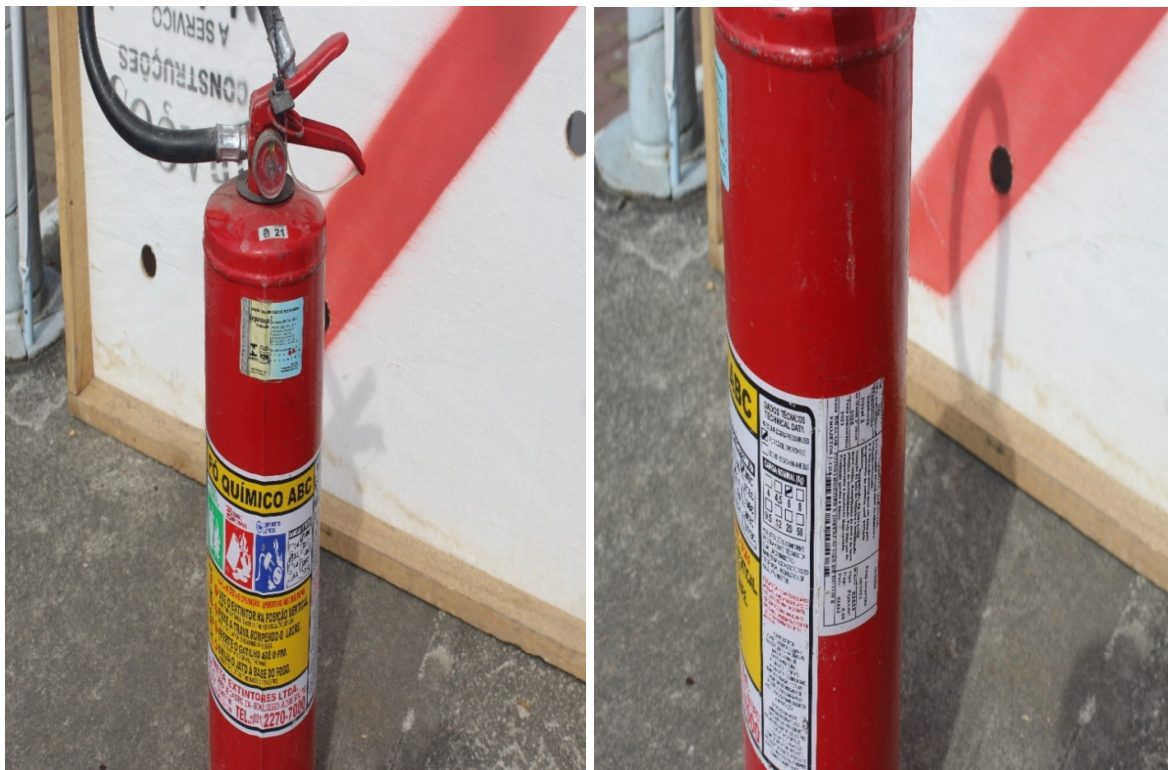
Foto 11: Extintor de Pó Químico com prazo de inspeção vencido

O extintor de incêndio de Pó Químico foi substituído, conforme (foto 12).

Desta forma, a irregularidade apontada foi sanada.

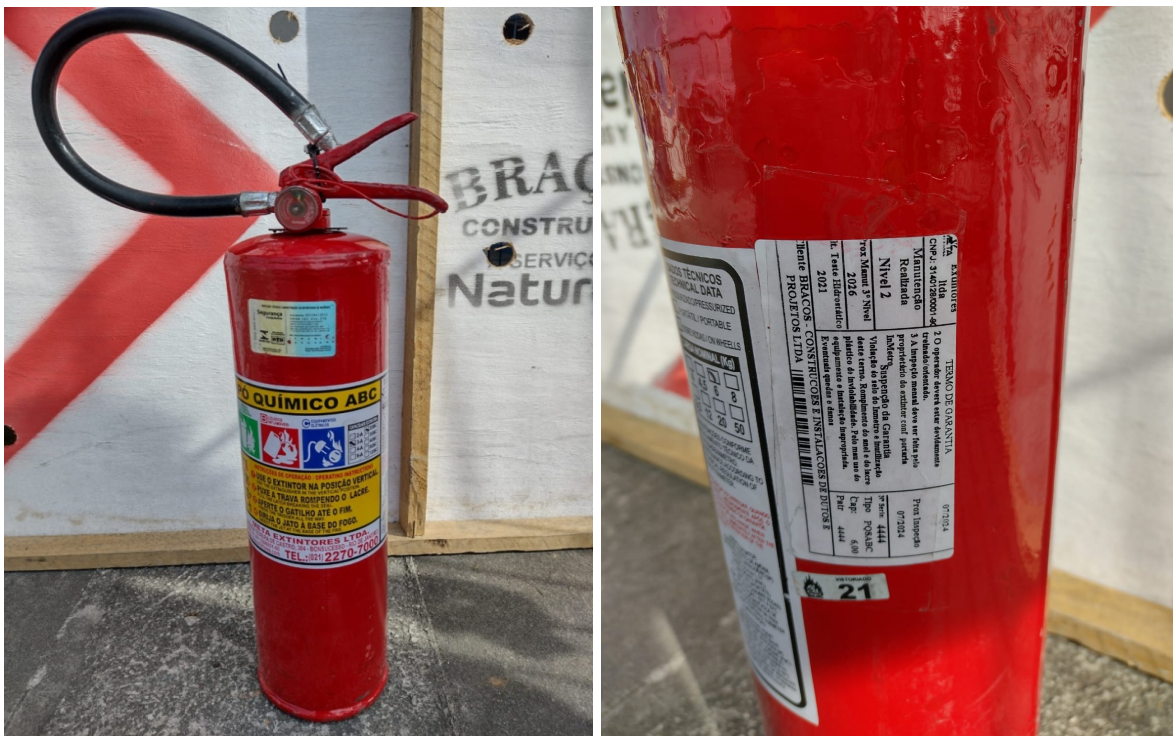
Foto 12: Extintor de Pó Químico substituído

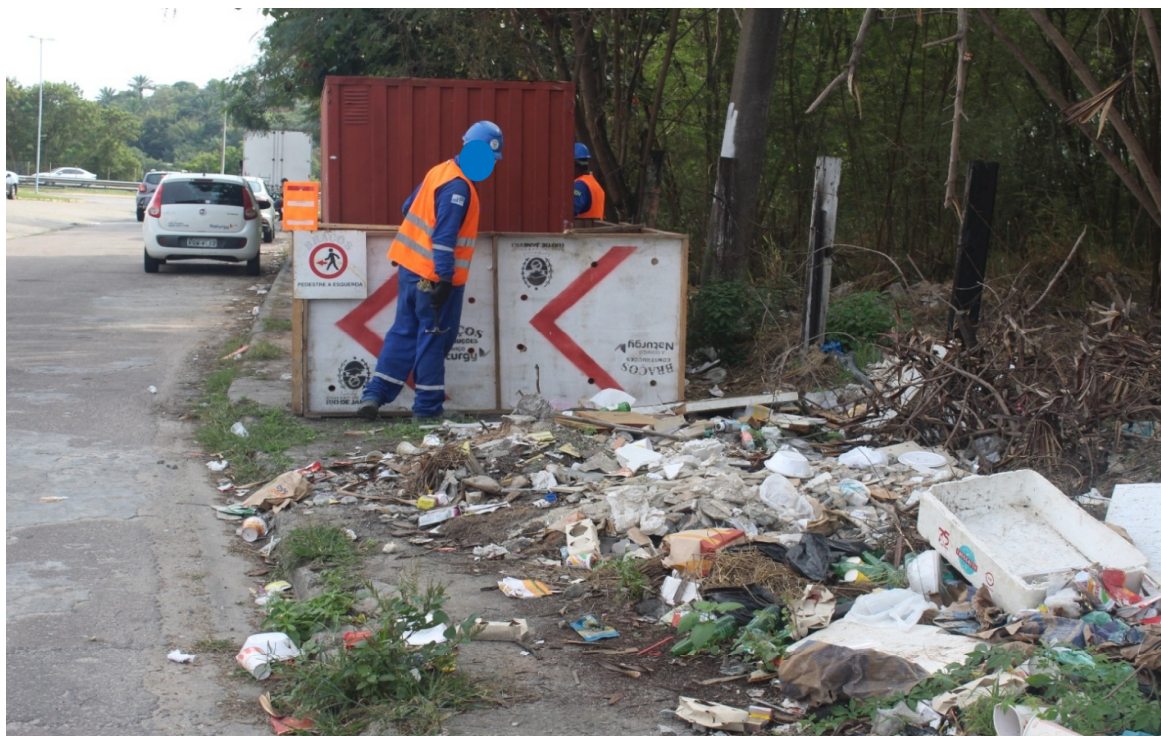
Foto 11: Armazenamento de material

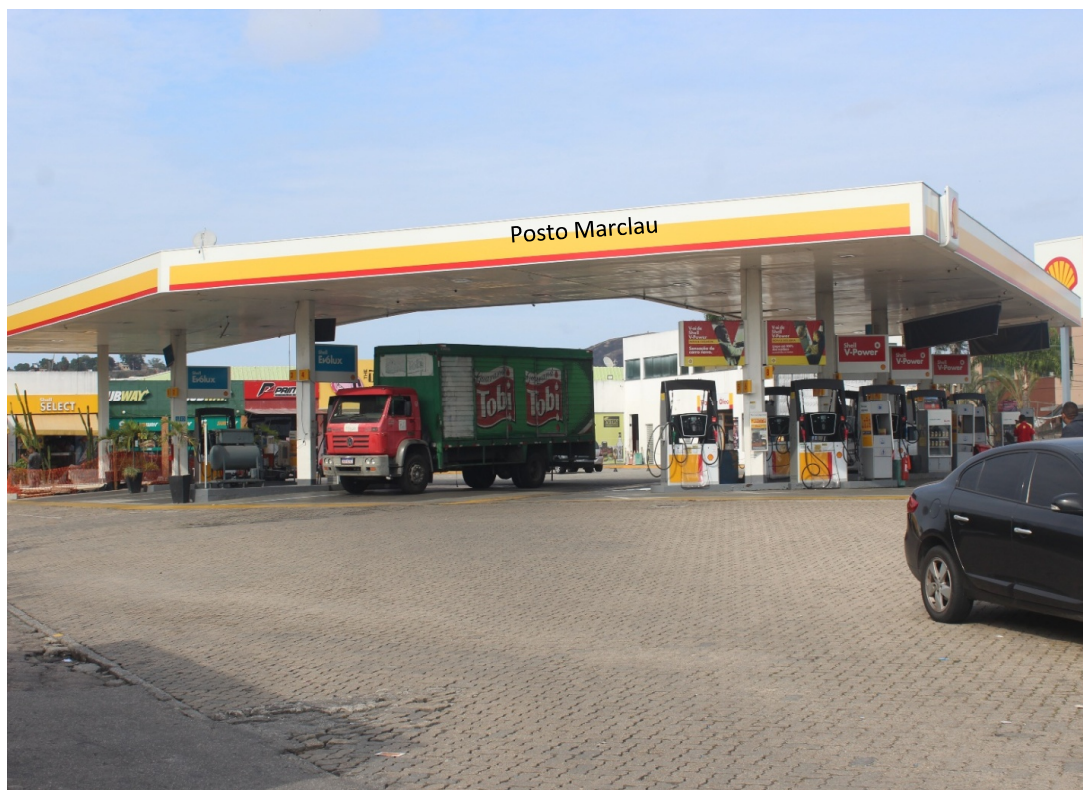
Foto 12: Posto de serviço abastecido com GN
