**RELATÓRIO DE FISCALIZAÇÃO**  
**CÂMARA ENERGIA**

| <b>1- RF CAENE Nº:</b><br>P-073/22 | | <b>2 - Data da Fiscalização:</b><br>12/09/2022 | | <b>3 - Concessionária Fiscalizada:</b><br>CEG | |
| <b>4 - Endereço da Fiscalização:</b><br>Rua Assis Carneiro, n.º 716 | | | <b>5 - Bairro(s):</b><br>Piedade | | <b>6 - Município:</b><br>Rio de Janeiro/RJ |
| <b>7 - Objetivo da Fiscalização:</b><br>Vistoria realizada com o objetivo de acompanhar as obras da Concessionária no município. | | | | | |

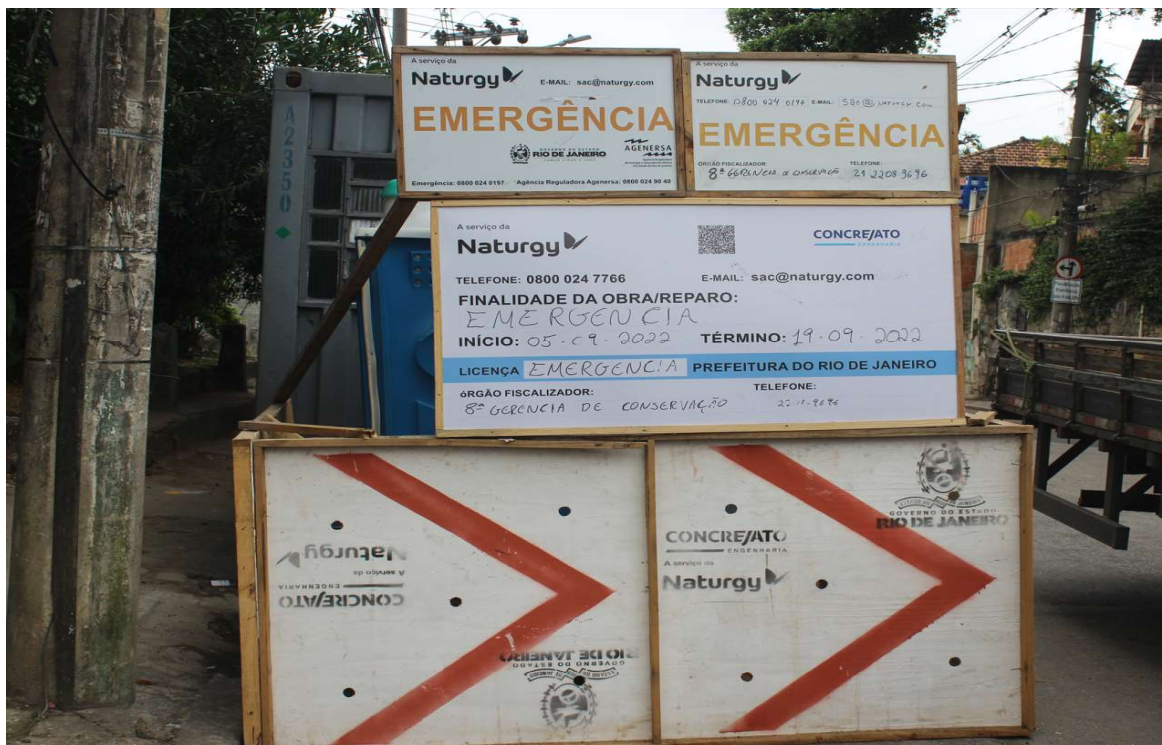
Vistoria realizada em conjunto com a Concessionária e a prestadora de serviços técnicos de engenharia, Concrejato, com objetivo de verificar o andamento das obras de renovação de rede na Rua Assis Carneiro, n.º 716 a 404 (Foto 1). Estiveram presentes, nesta data, a funcionária da Concessionária, Kelly Alencar - Gestora de obras, e o da empresa Concrejato, Mauro Aguiar - Supervisor de obras.

Foto 1 : identificação da obra

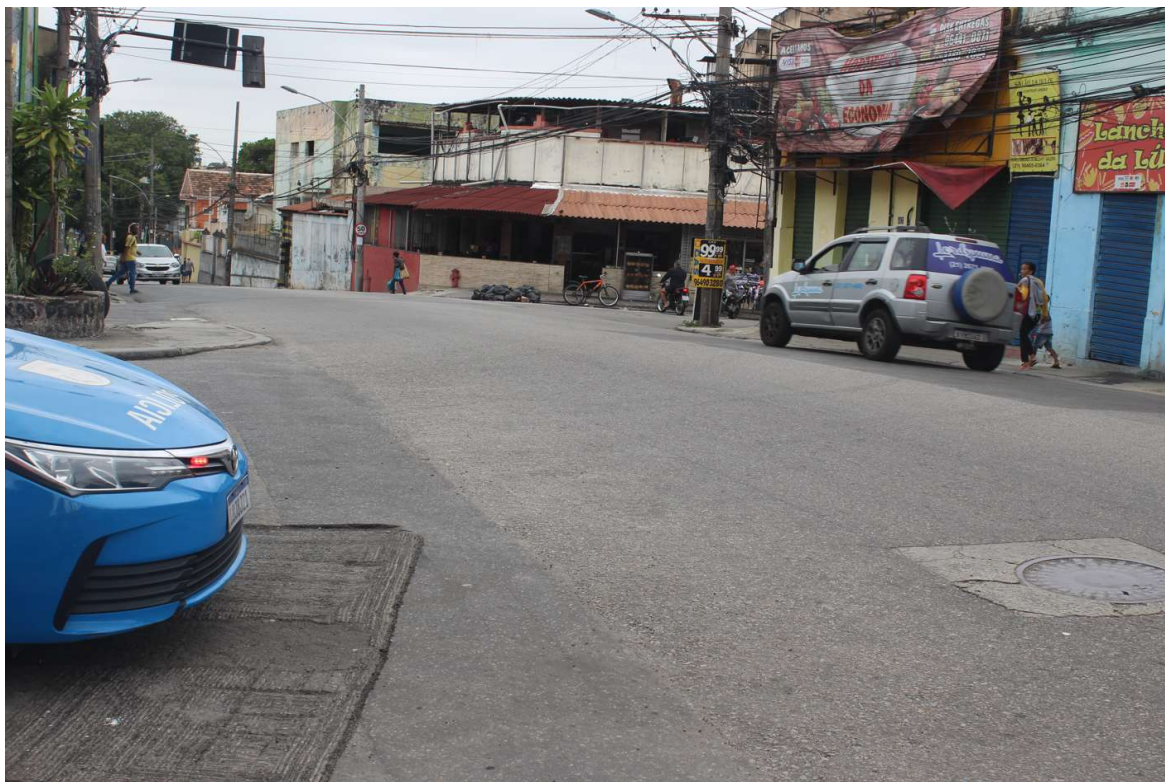
O projeto teve início na esquina da Rua Assis Carneiro com a Rua Clarimundo de Melo (Foto 2) e finalizou na interligação com a Rua Alfredo Reis.

Foto 2 : ponto de início da obra

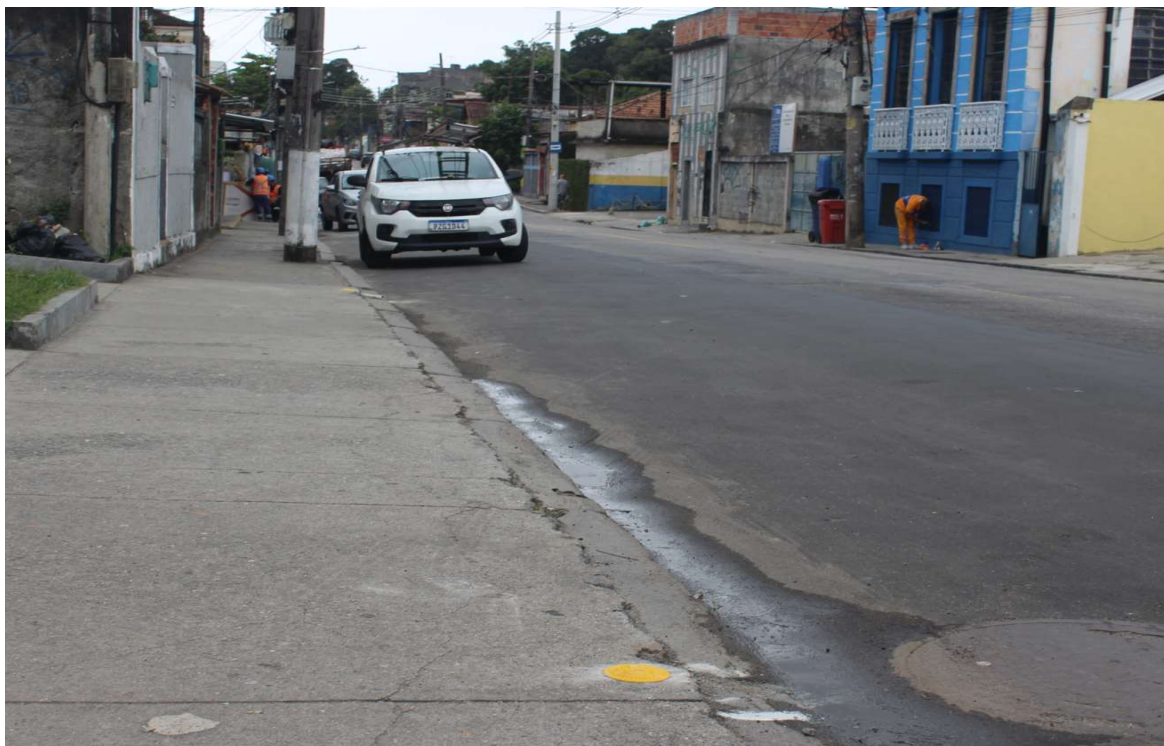
Foto 3 : recomposição e marco plano

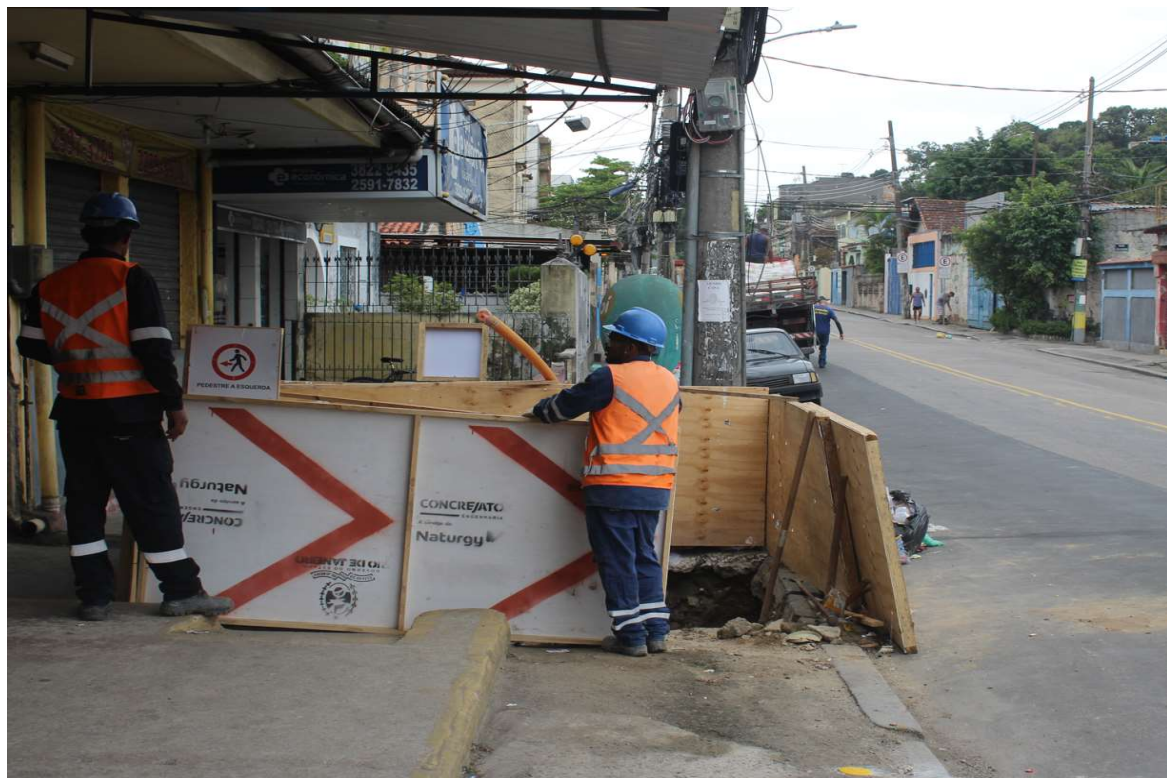
Foto 4 : sinalização de obra

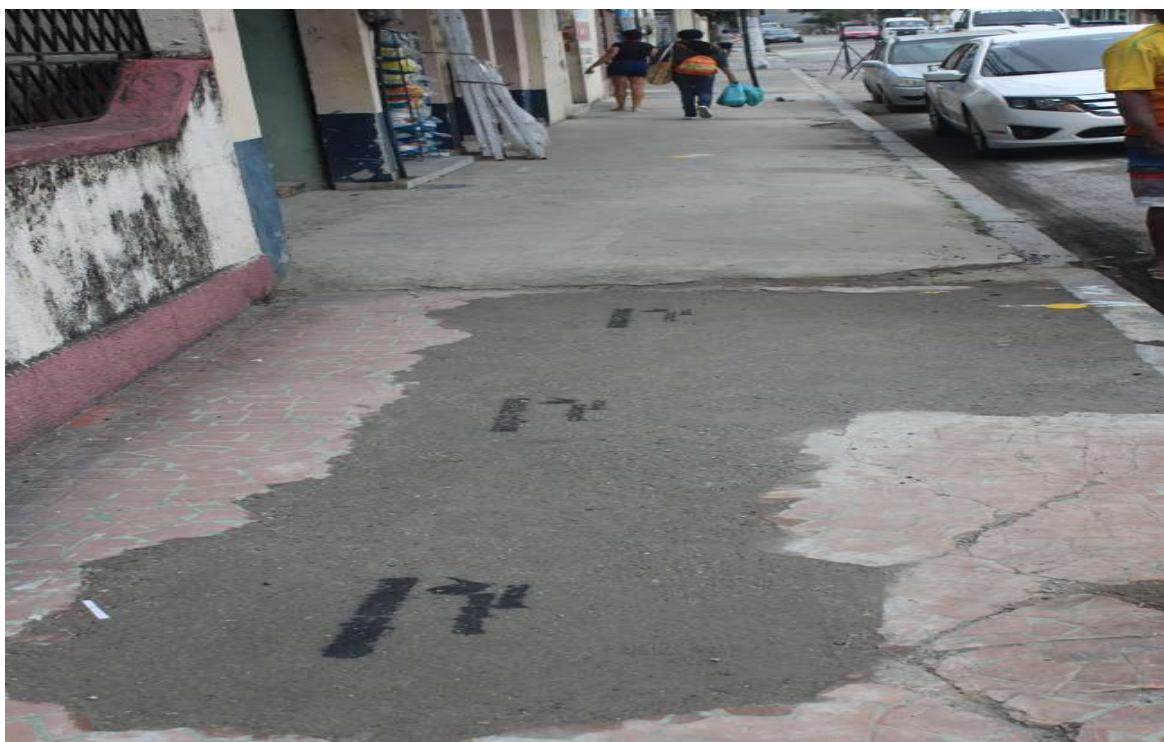
Foto 5 : recomposição provisória

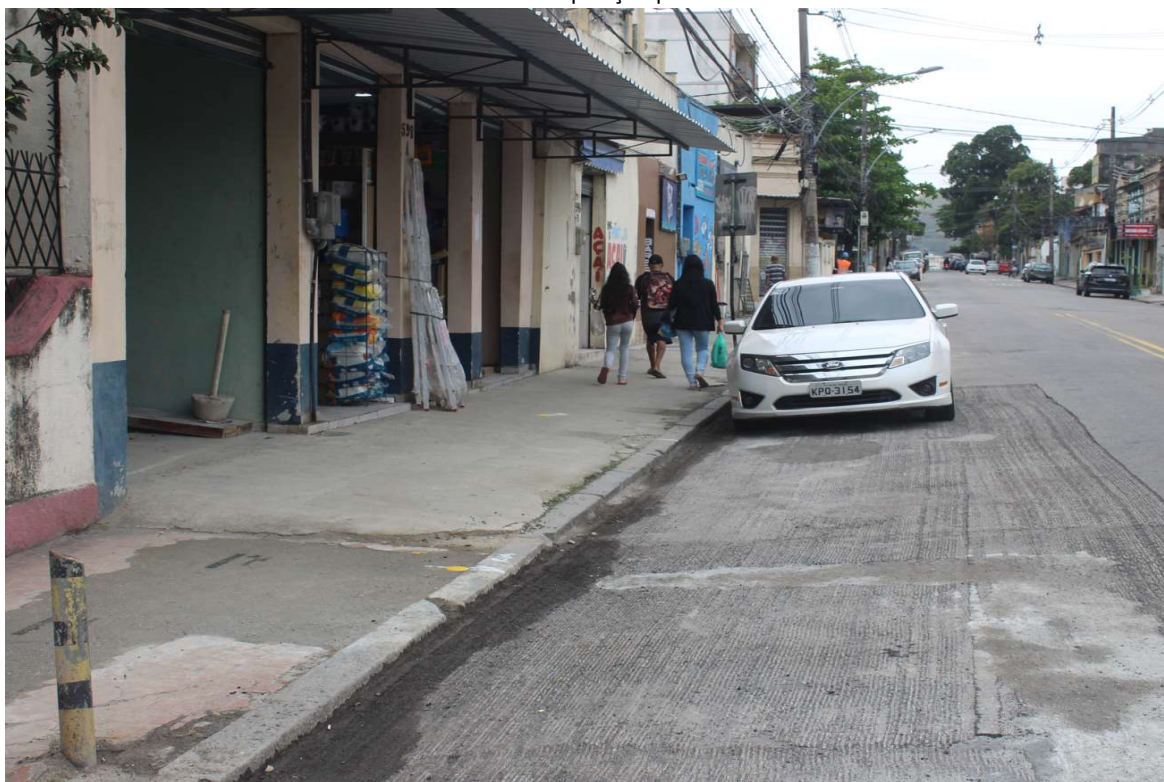
Foto 6 : fresagem onde será refeita a recomposição

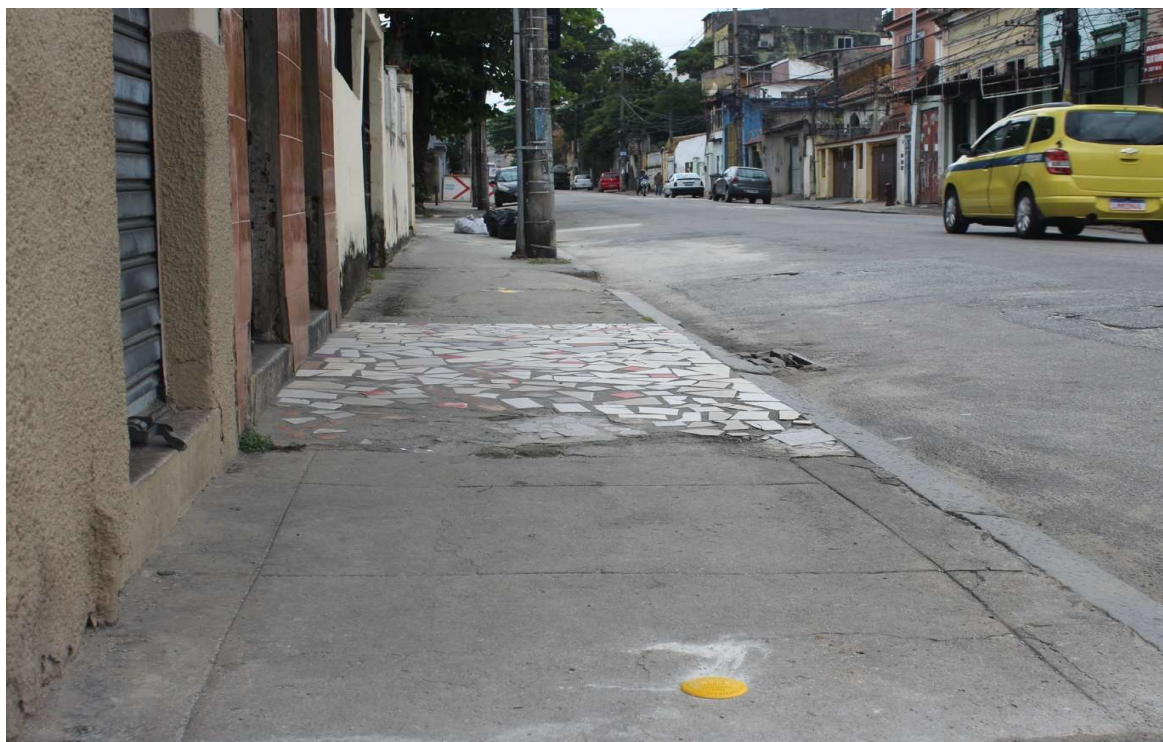
Foto 7 : marco plano

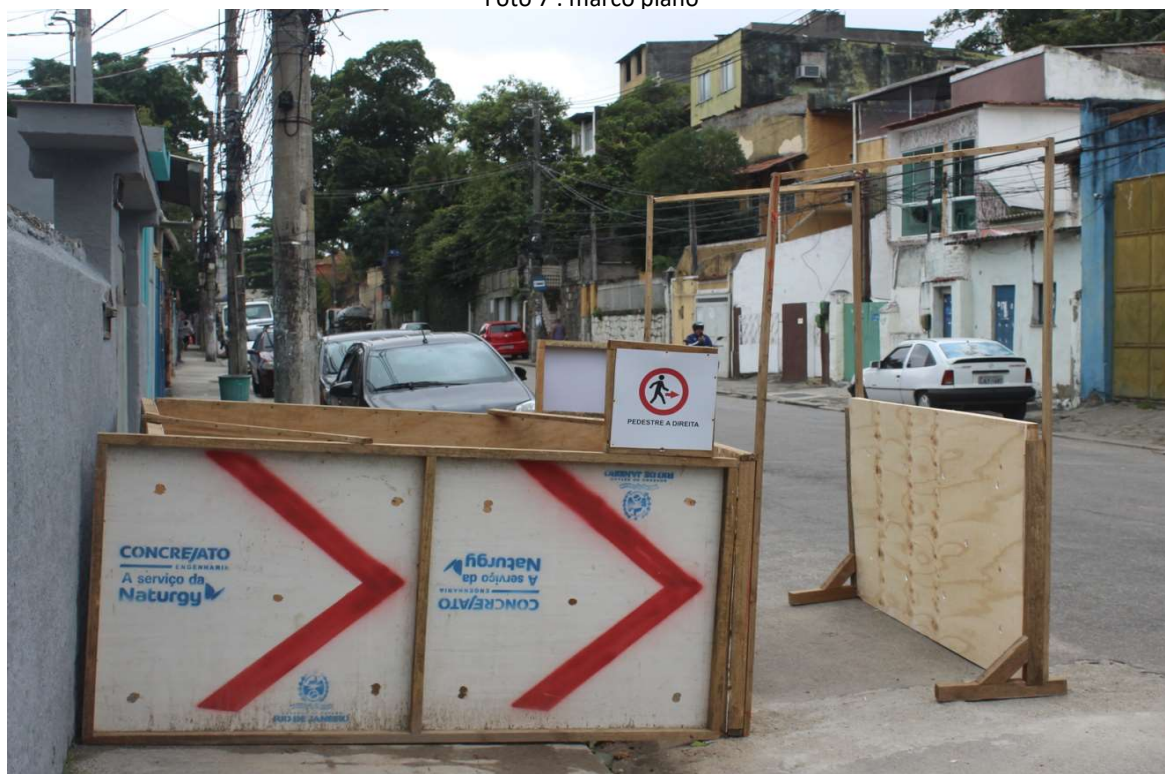
Foto 8 : sinalização de obra
