| <b>1- RF CAENE Nº:</b><br>P-073/23 | <b>2 - Data da Fiscalização:</b><br>14/07/2023 | <b>3 - Concessionária Fiscalizada:</b><br>CEG |
| <b>4 - Endereço da Fiscalização:</b><br>Rua Senador Alencar | <b>5 - Bairro(s):</b><br>São Cristóvão | <b>6 - Município:</b><br>Rio de Janeiro |
| <b>7 - Objetivo da Fiscalização:</b><br>Vistoria realizada com o objetivo de acompanhar as obras da Concessionária no município. | | |

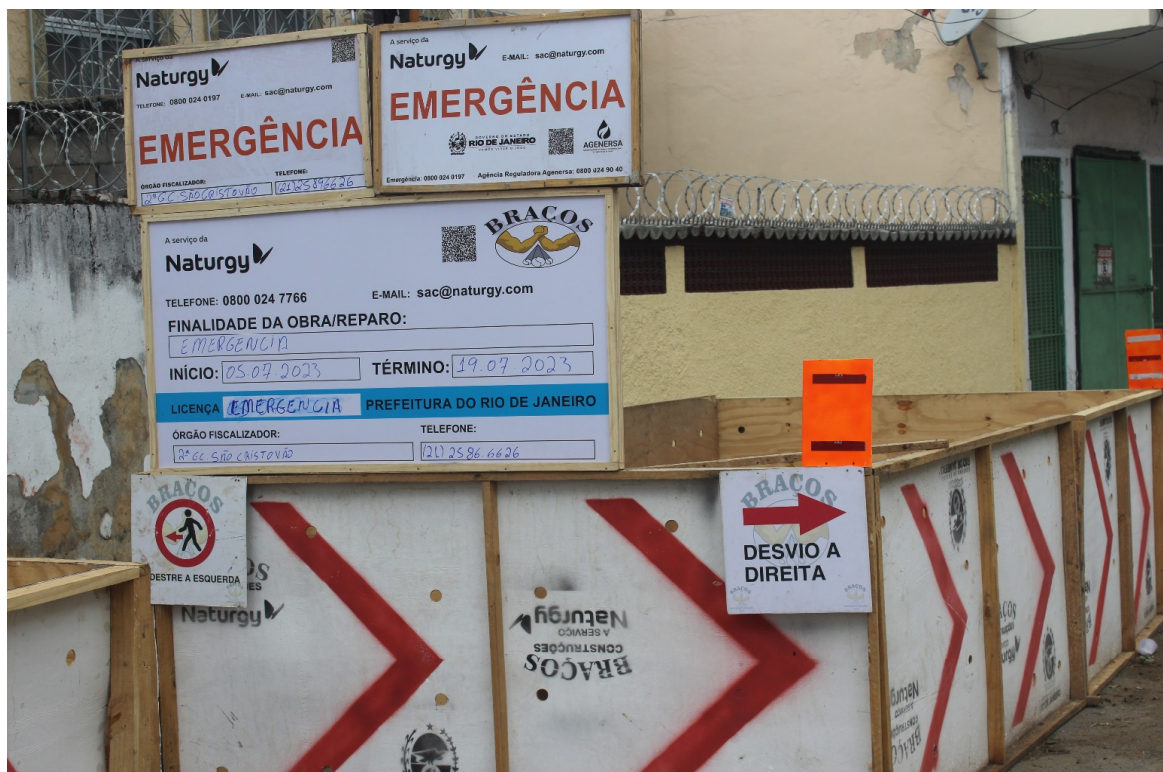
Vistoria realizada em conjunto com a Concessionária, representada pela gestora de obras Lídia Ramos, com objetivo de verificar o andamento das obras de renovação de rede no município (Foto 1).

Foto 1: Identificação da obra e sinalização

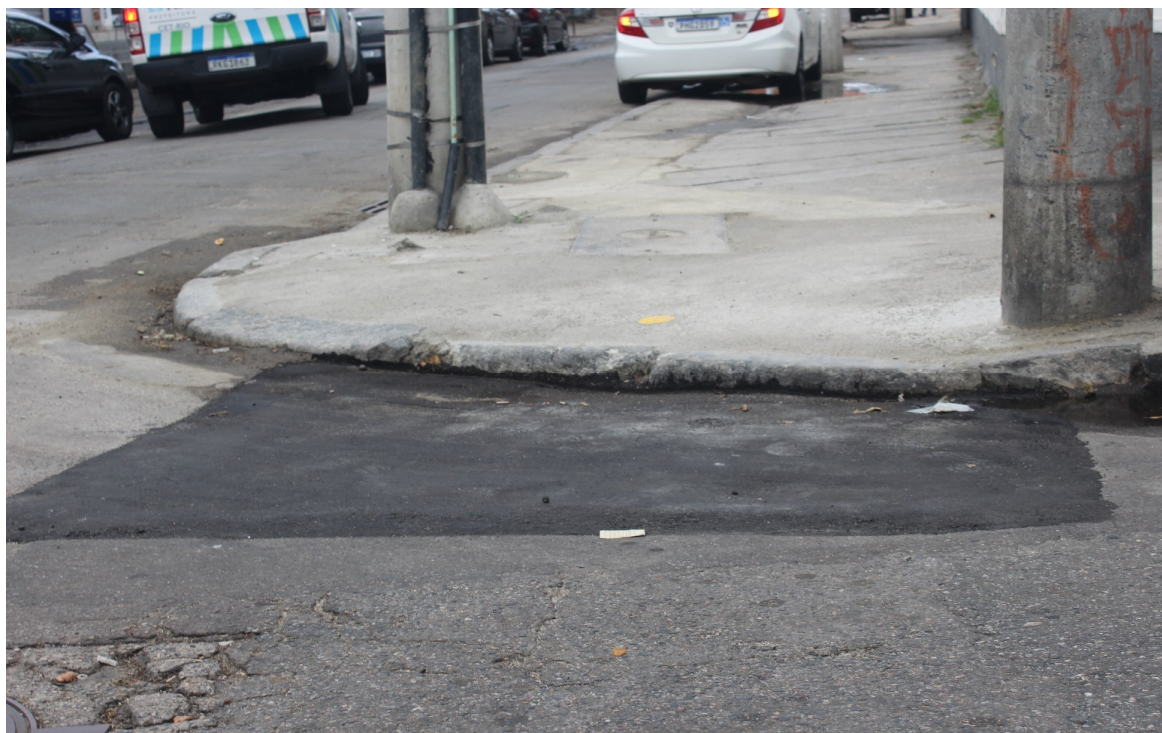
O lado ímpar, teve início na intersecção da rua Senador Alencar com a rua Campo de São Cristóvão até o ponto de interligação em rede existente de PE DN 160 mm em baixa pressão, próximo ao nº 153, na Senador Alencar. A rede nova é constituída de tubos de polietileno DN 200 mm construída por método de inserção em tubo de ferro fundido com diâmetro de 400 mm.

Foto 2: Ponto de início da obra (lado ímpar)

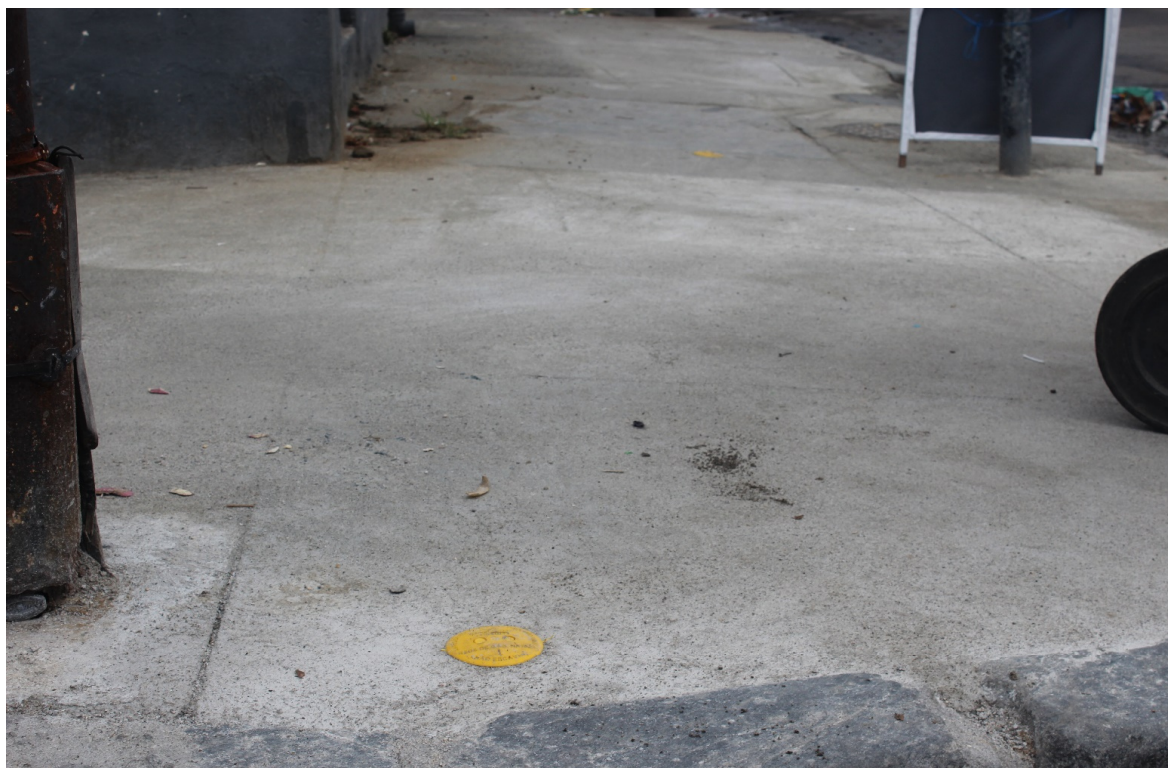
A rede construída se encontra em carga e devidamente sinalizada com marco plano.

Foto 3: Recomposição do passeio e marco plano

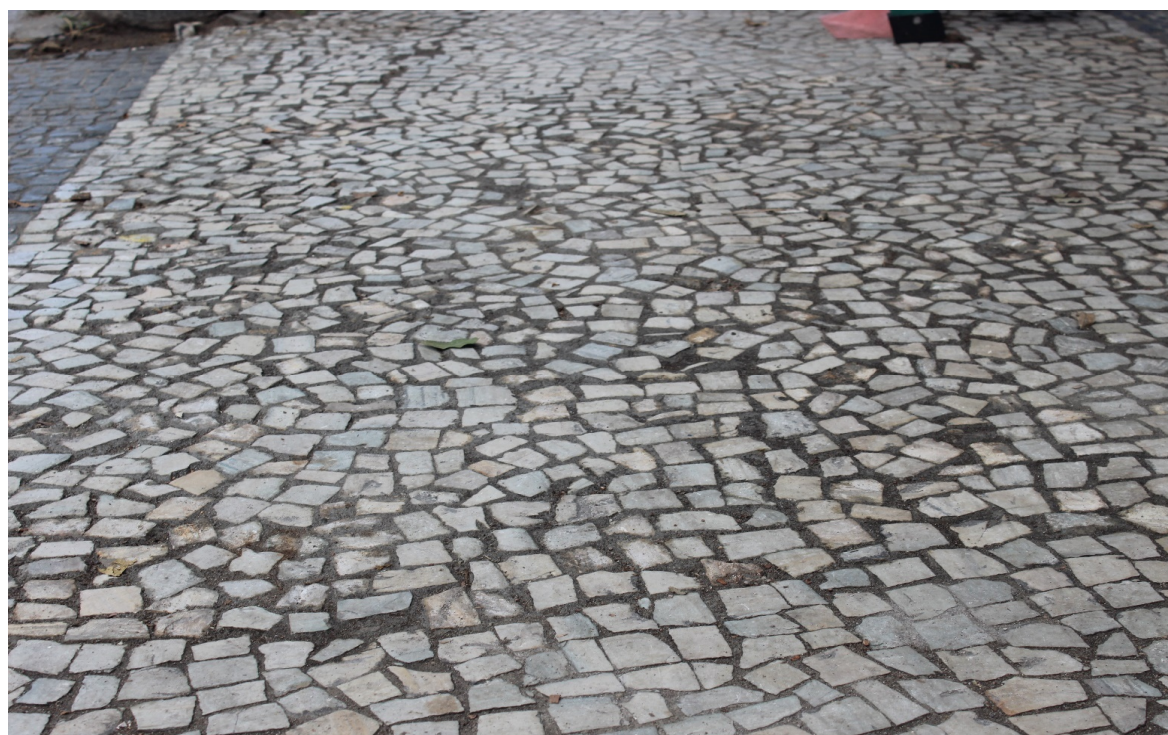
Foto 4: Recomposição do passeio

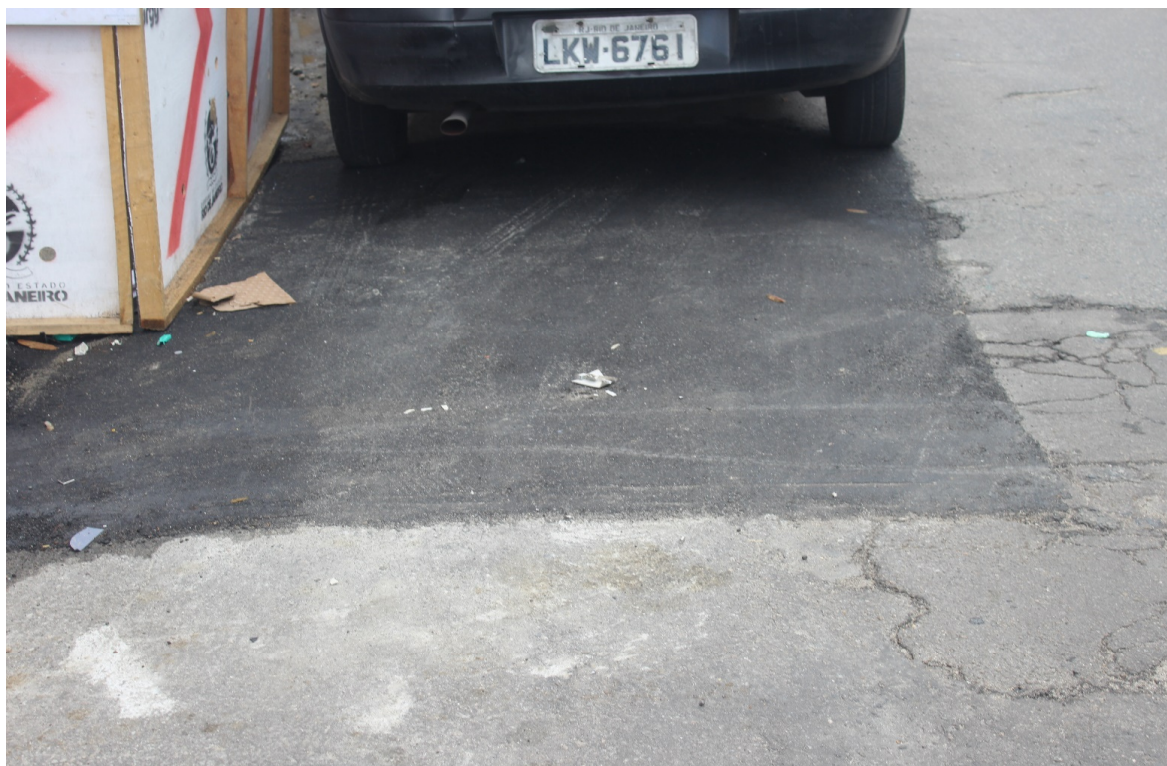
No lado par, já foi construído um trecho de 185,30 m de rede de PE DN 110 mm, através de inserção em rede de ferro fundido DN 150 mm.

Foto 5: Ponto de início da obra (lado par)

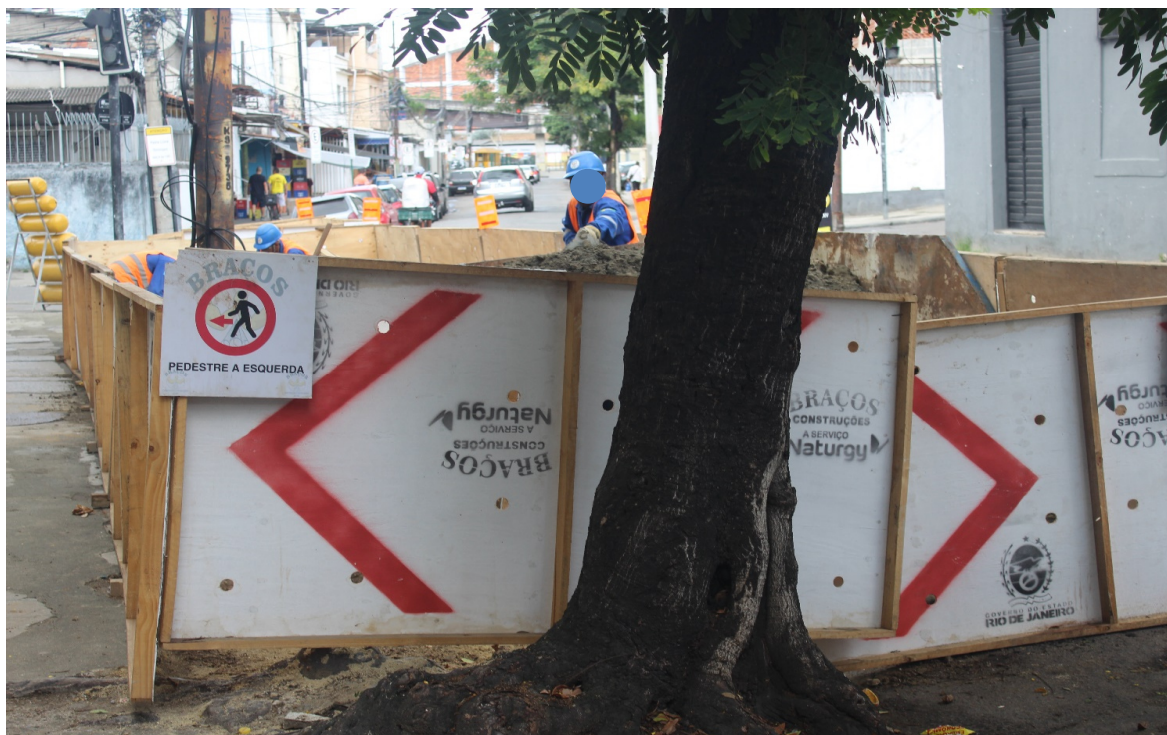
Foto 6: Isolamento e área de descarte (entulho)

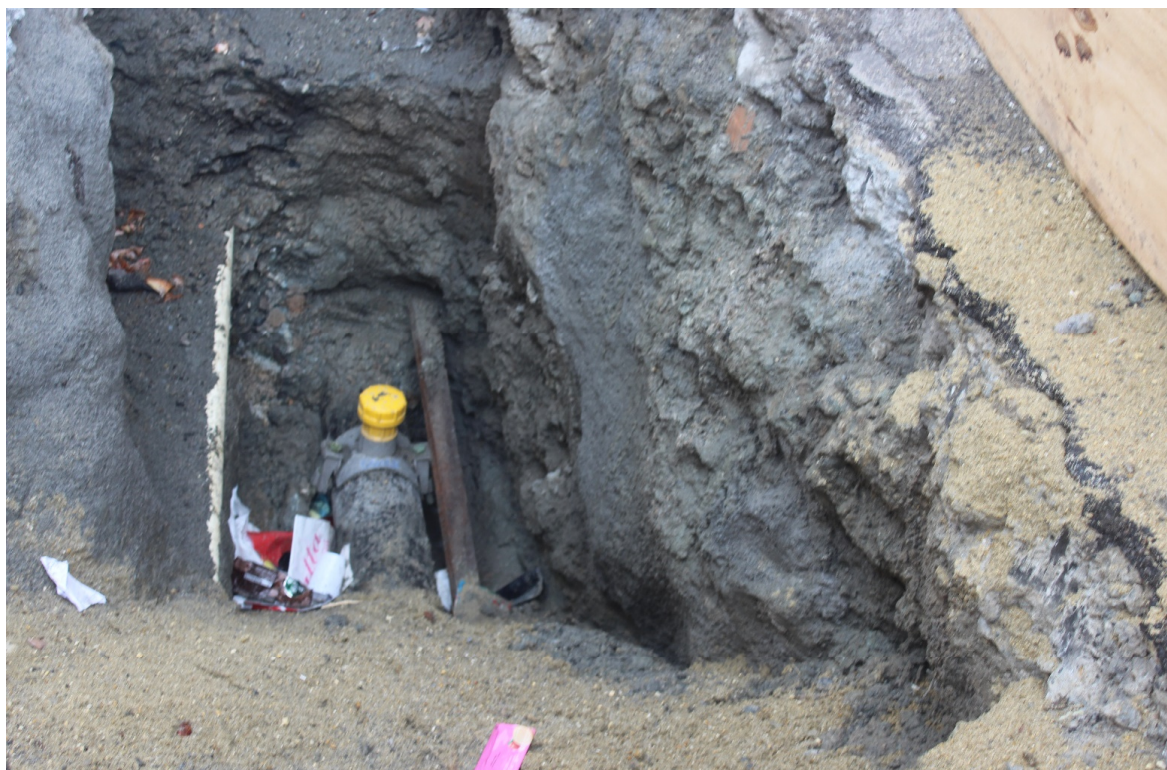
Foto 7: Ponto de sondagem

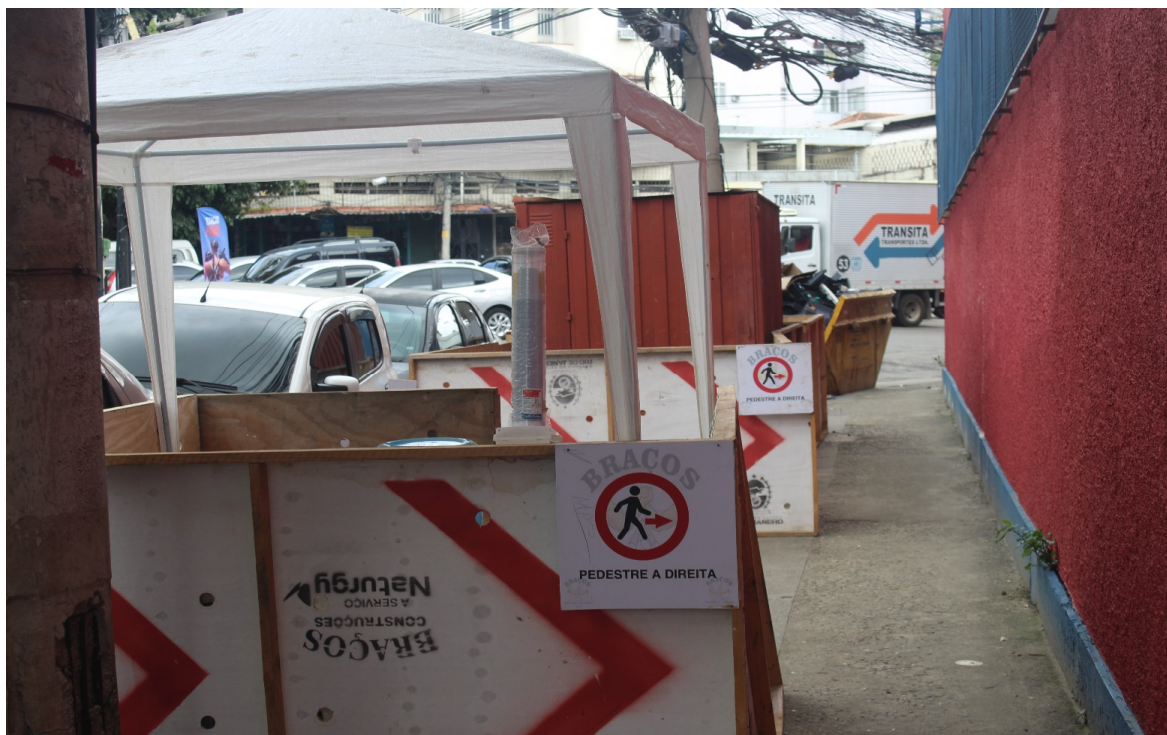
Foto 8: Local de vivência

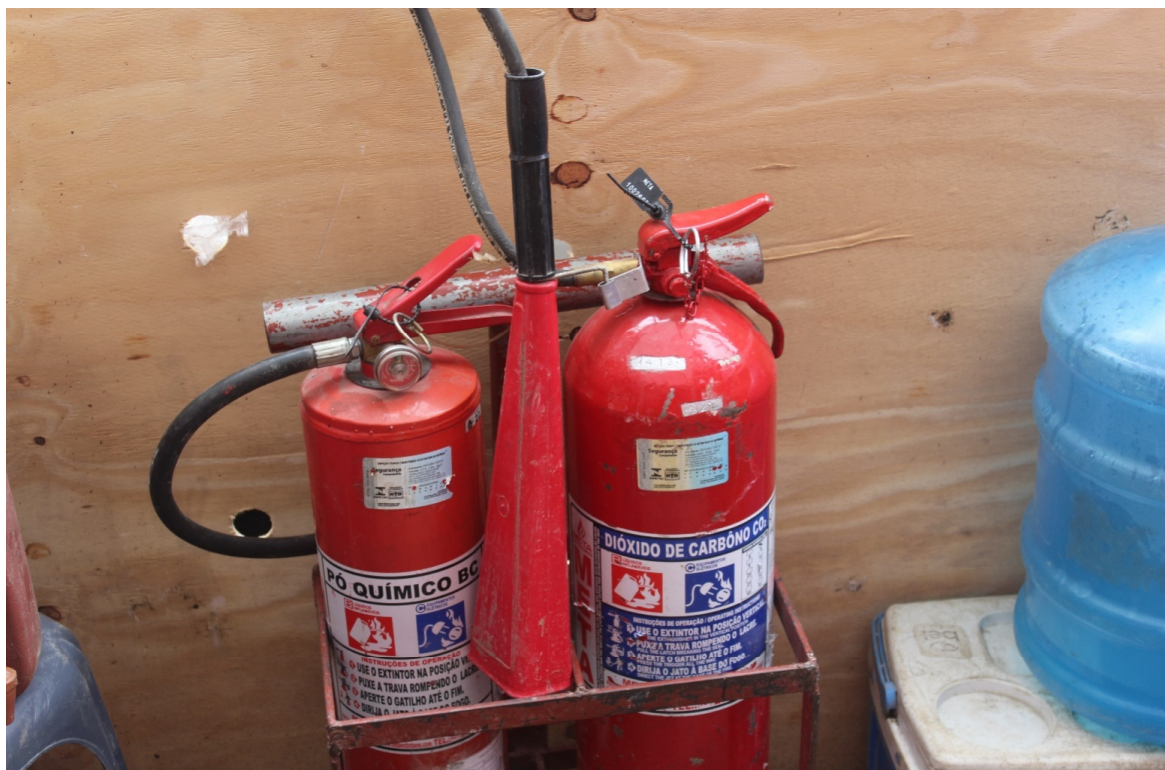
Foto 9: Extintor de Po Químico e CO2

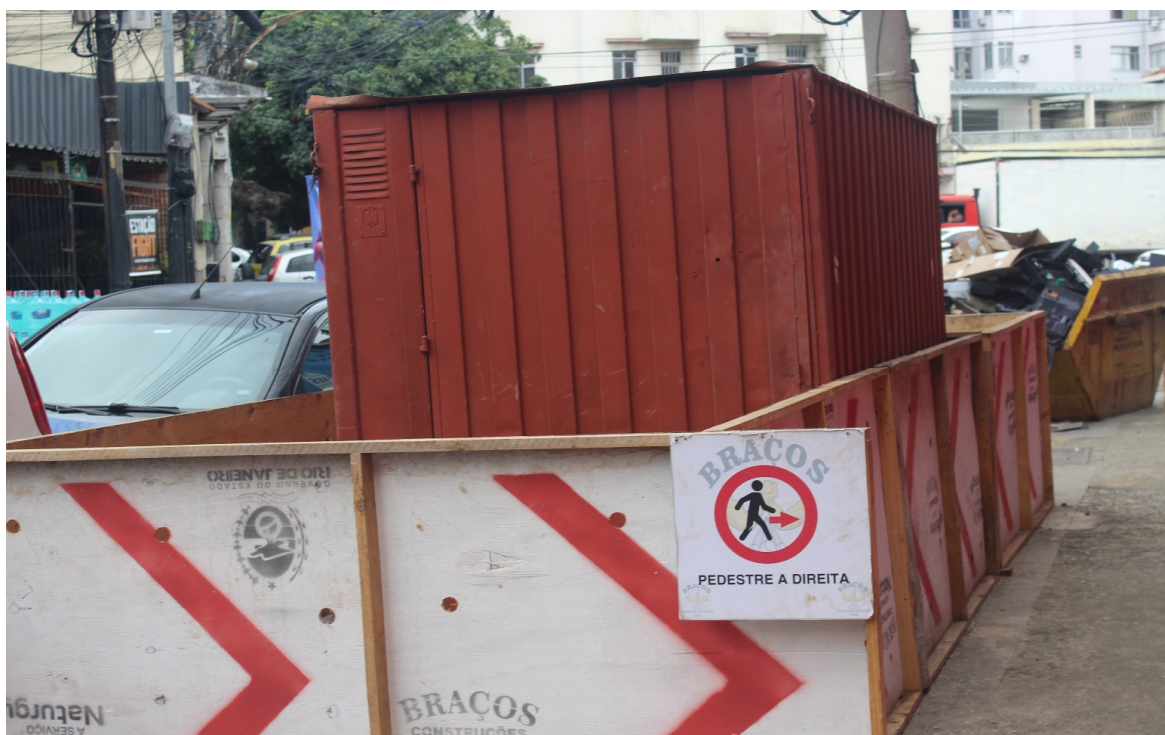
Foto 10: Armazenamento de material
