| <b>1- RF CAENE Nº:</b><br>P-074/23 | <b>2 - Data da Fiscalização:</b><br>14/07/2023 | <b>3 - Concessionária Fiscalizada:</b><br>CEG |
| <b>4 - Endereço da Fiscalização:</b><br>Rua General Bruce | <b>5 - Bairro(s):</b><br>São Cristóvão | <b>6 - Município:</b><br>Rio de Janeiro |
| <b>7 - Objetivo da Fiscalização:</b><br>Vistoria realizada com o objetivo de acompanhar as obras da Concessionária no município. | | |

**Relatório:**

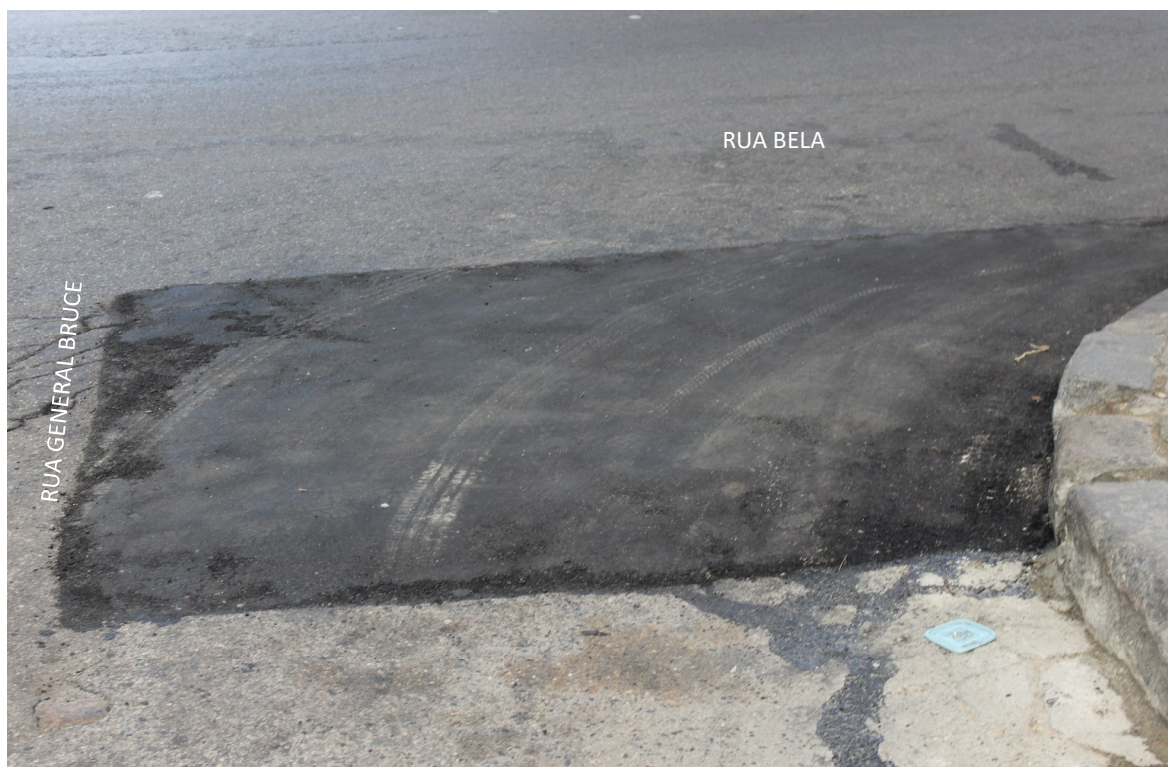
Foto 1: Ponto de início da obra

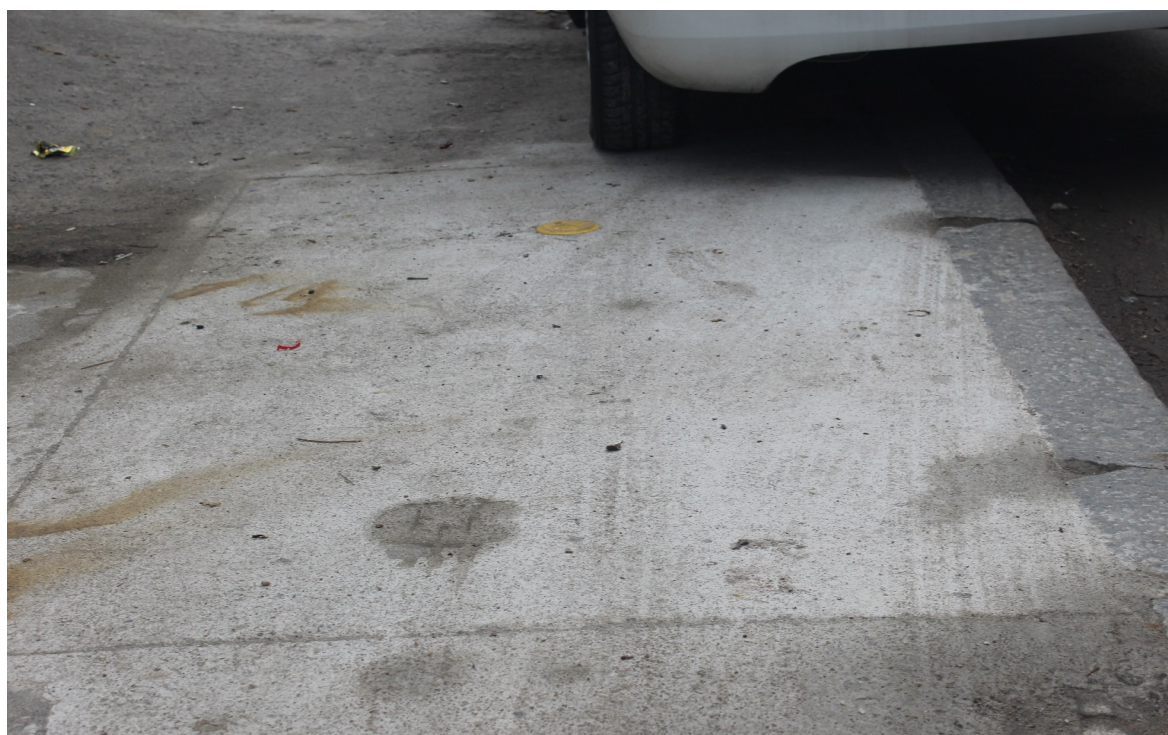
Foto 2: Recomposição e marco plano

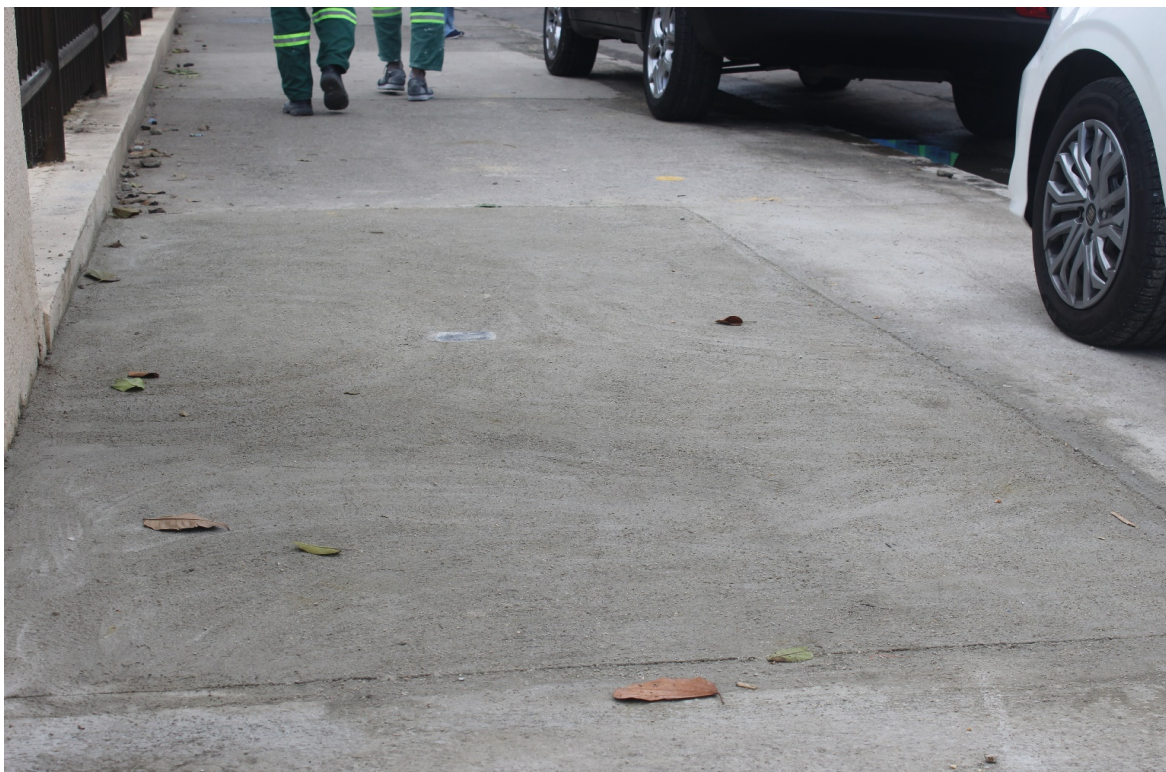
Foto 3: Recomposição

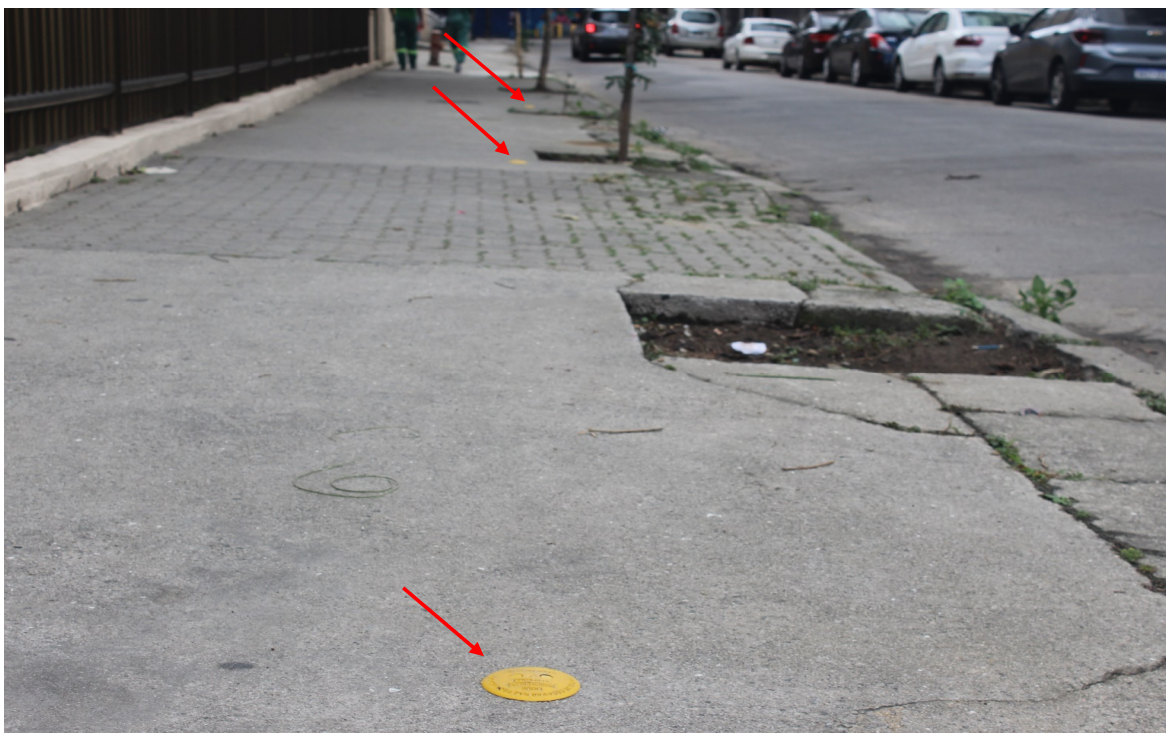
Foto 4: Marco plano

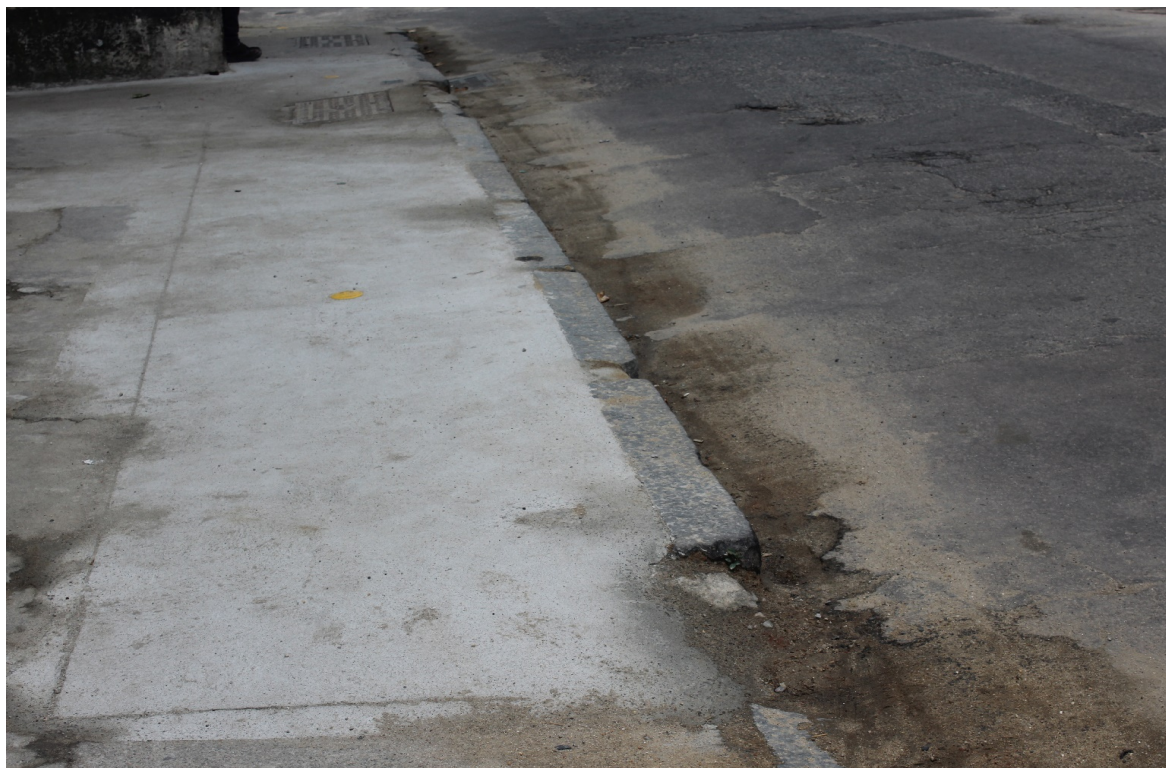
Foto 5: Recomposição

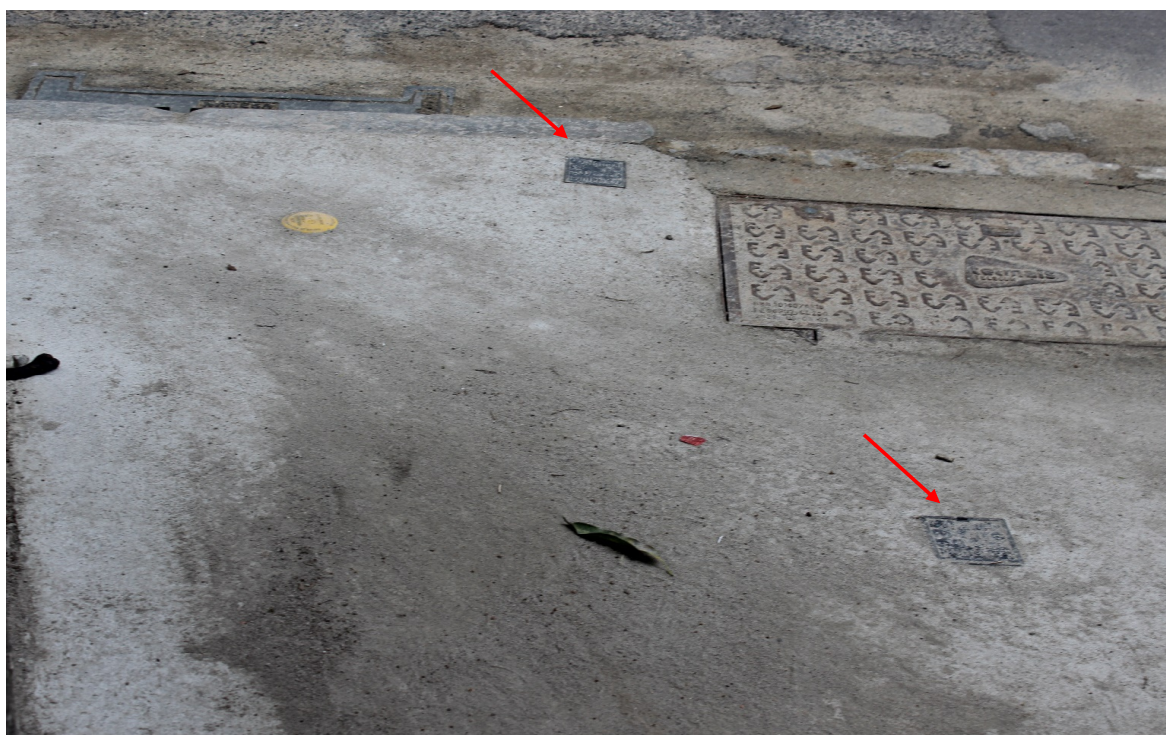
Foto 6: Válvula de ramal
