**RELATÓRIO DE FISCALIZAÇÃO**  
**CÂMARA ENERGIA**

| <b>1 - RF CAENE Nº:</b><br>P-075/22 | | <b>2 - Data da Fiscalização:</b><br>14/09/2022 | | <b>3 - Concessionária Fiscalizada:</b><br>CEG | |
| <b>7 - Objetivo da Fiscalização:</b><br>Vistoria realizada com o objetivo de observar o estado de conservação do City Gate da Concessionária no município de Guapimirim. | | | | | |

| CHECKLIST DE INSPEÇÃO VISUAL | | | |
|---|---|---|---|
| Nome da Estação: ETC-Guapimirim | | Número do Inventário: ERM-D-R42.00-0015 | |

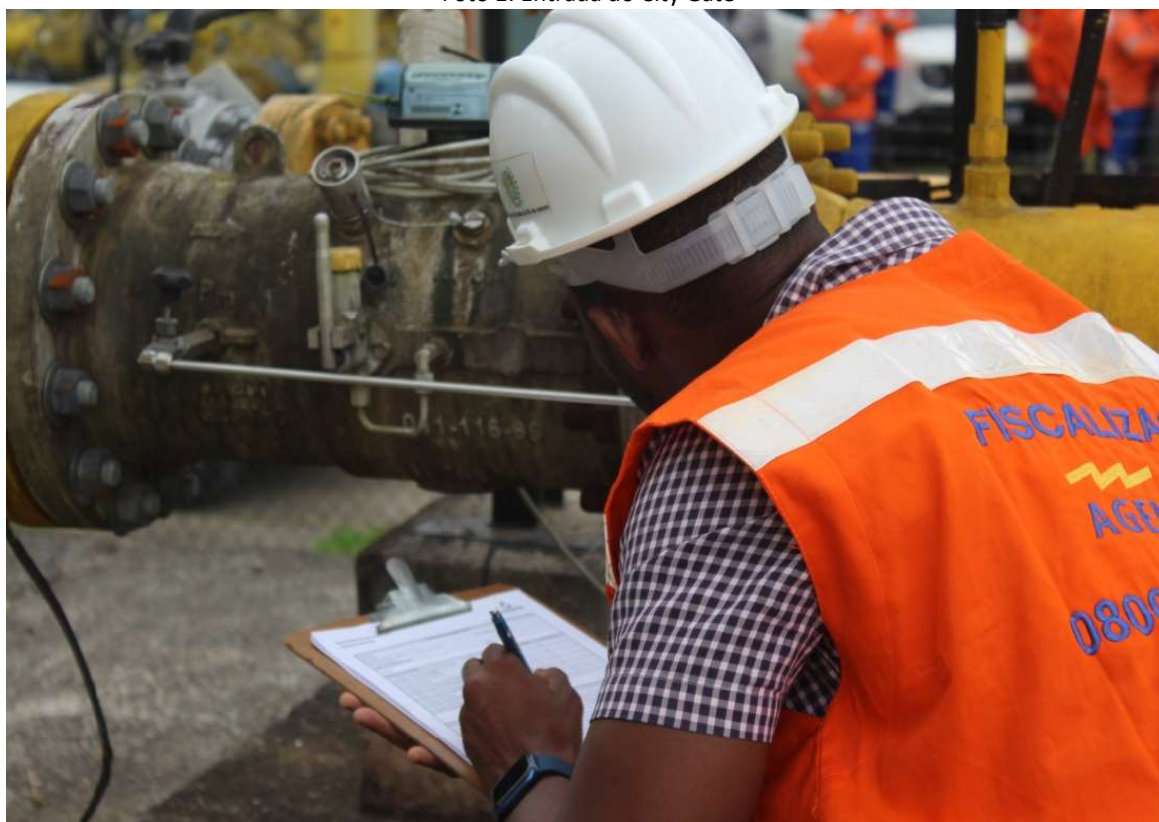
| CHECKLIST DE INSPEÇÃO VISUAL | | | |
|---|---|---|---|
| 1. Equipamento 011-116-96 sem pintura, com marcas de oxidação e sem certificado de calibração (Foto 2). | | | |

Foto 2: Equipamento sem pintura e com oxidação

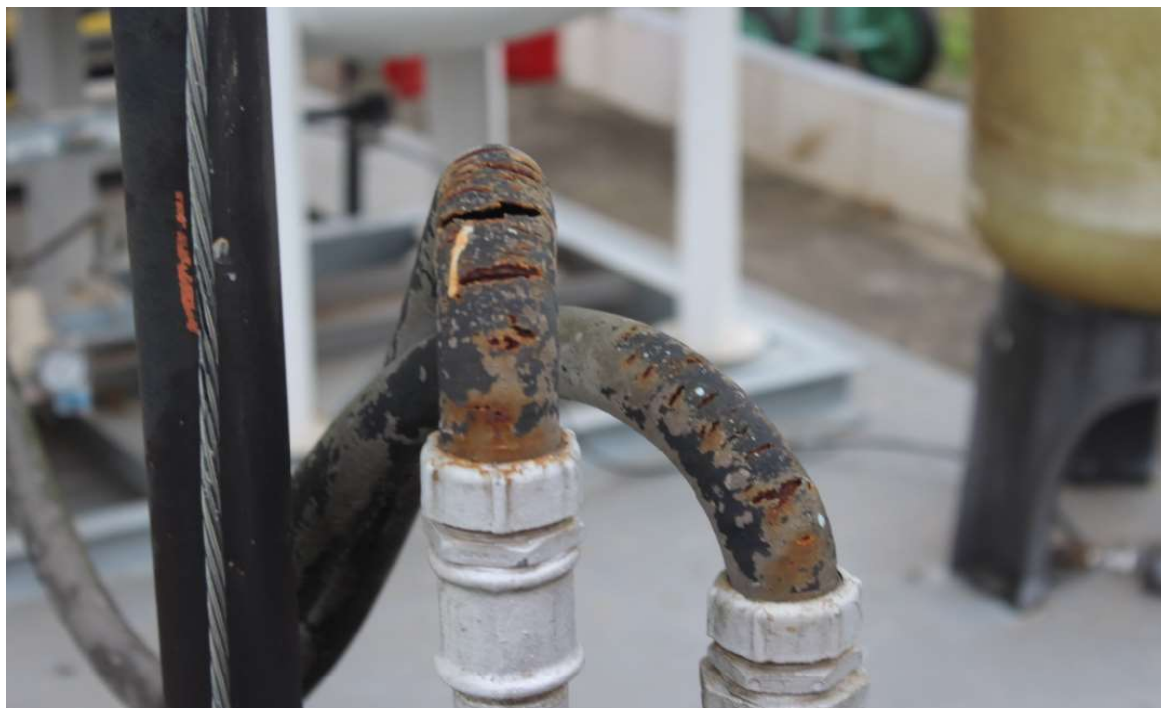
| CHECKLIST DE INSPEÇÃO VISUAL | | | |
|---|---|---|---|
| 5. Conduíte elétrico do odorante precisa ser trocado (Foto 3). | | | |

Foto 3: Conduíte elétrico do odorante

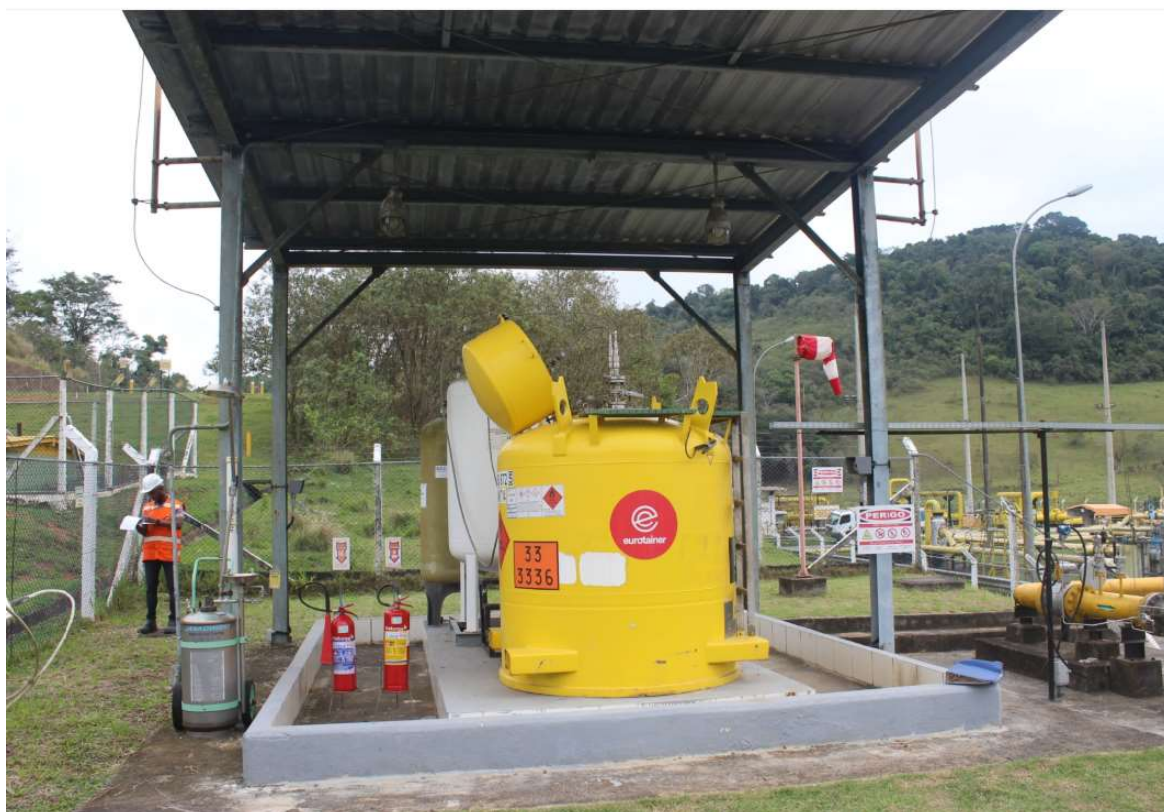
| CHECKLIST DE INSPEÇÃO VISUAL | | | |
|---|---|---|---|
| 7. Não havia placas de rota de fuga (Foto 4). | | | |

Foto 4: Ausência de sinalização de rota de fuga

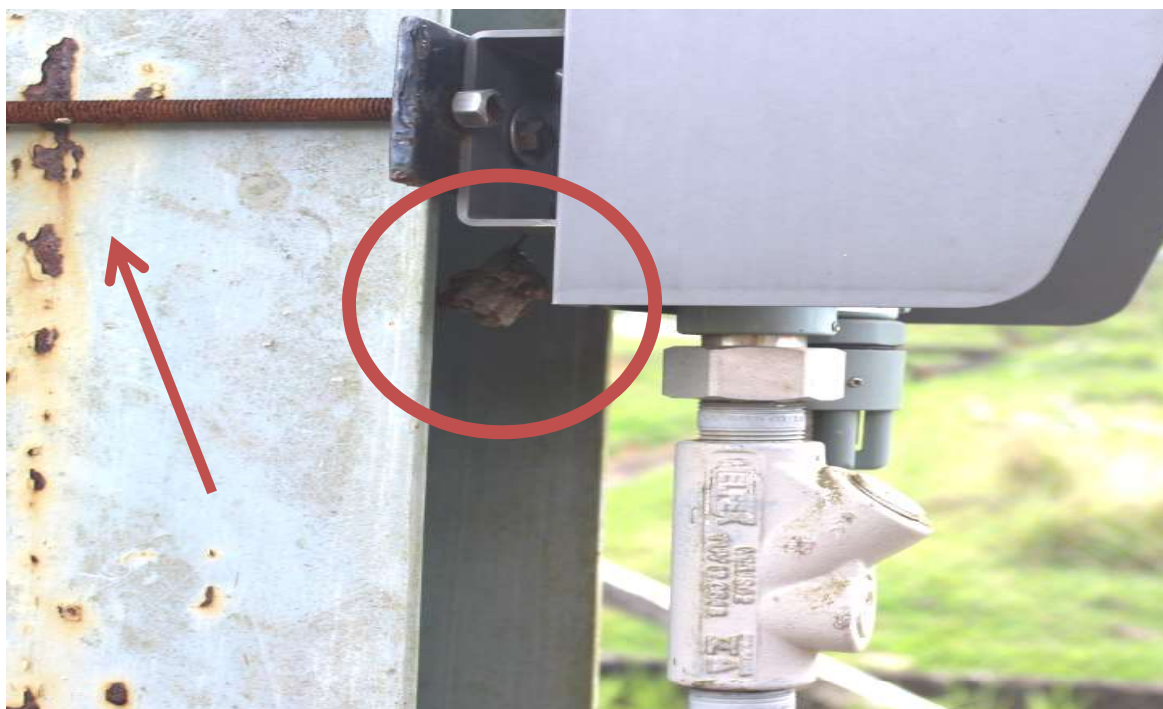
| CHECKLIST DE INSPEÇÃO VISUAL | | | |
|---|---|---|---|
| 12. Presença de marimbondos no alarme do odorante, no painel de controle e no telhado (Fotos 5, 6 e 7). | | | |

Foto 5: Presença de marimbondos e mau estado de conservação

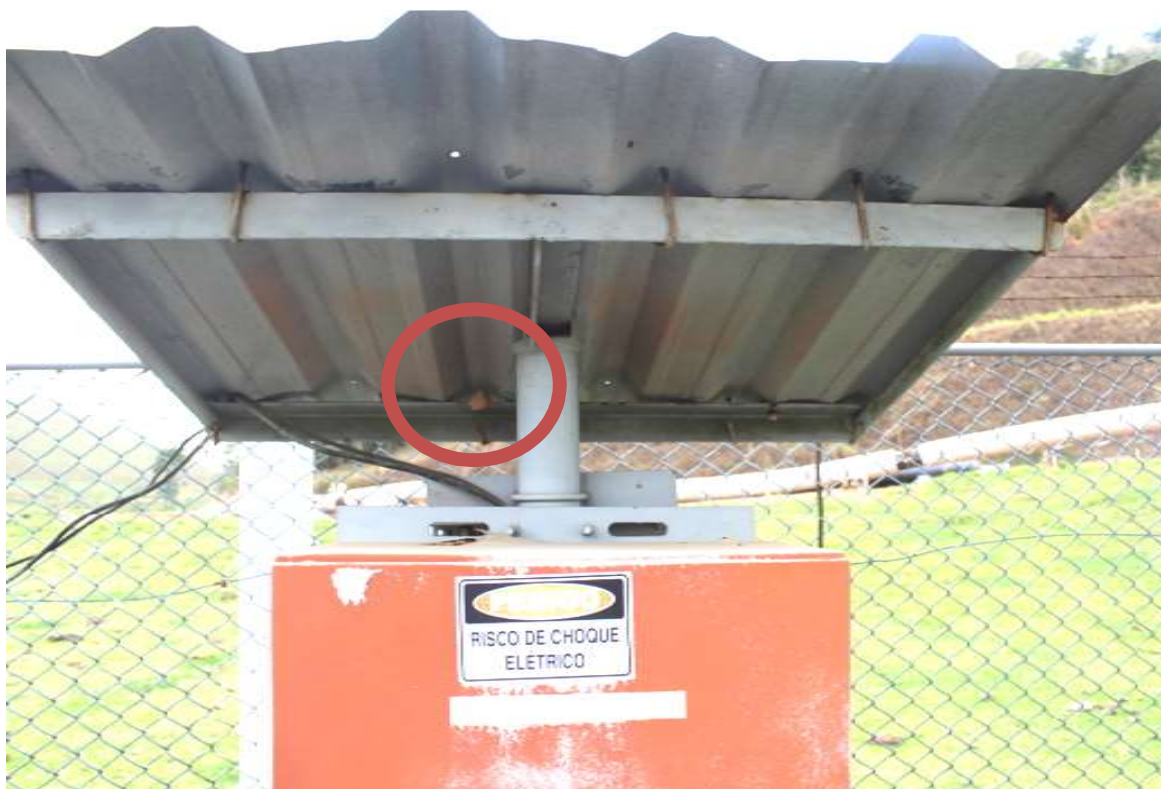
Foto 6: Presença de marimbondos

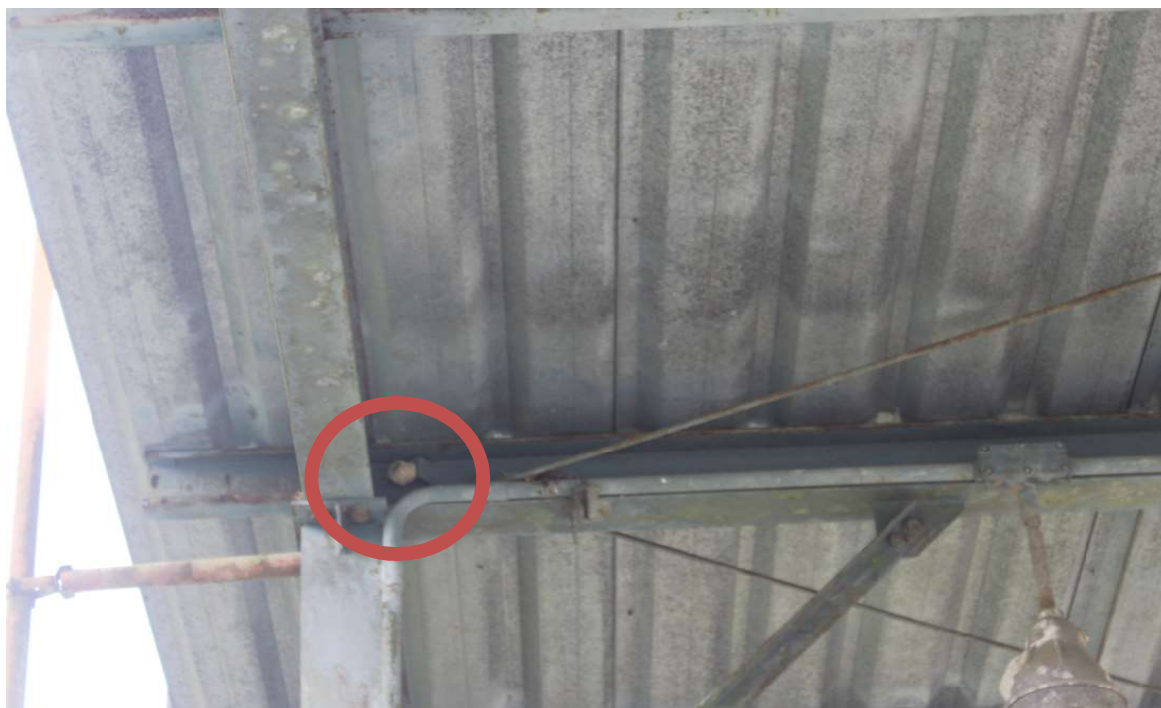
Foto 7: Presença de marimbondos e mau estado de conservação do telhado e luminárias

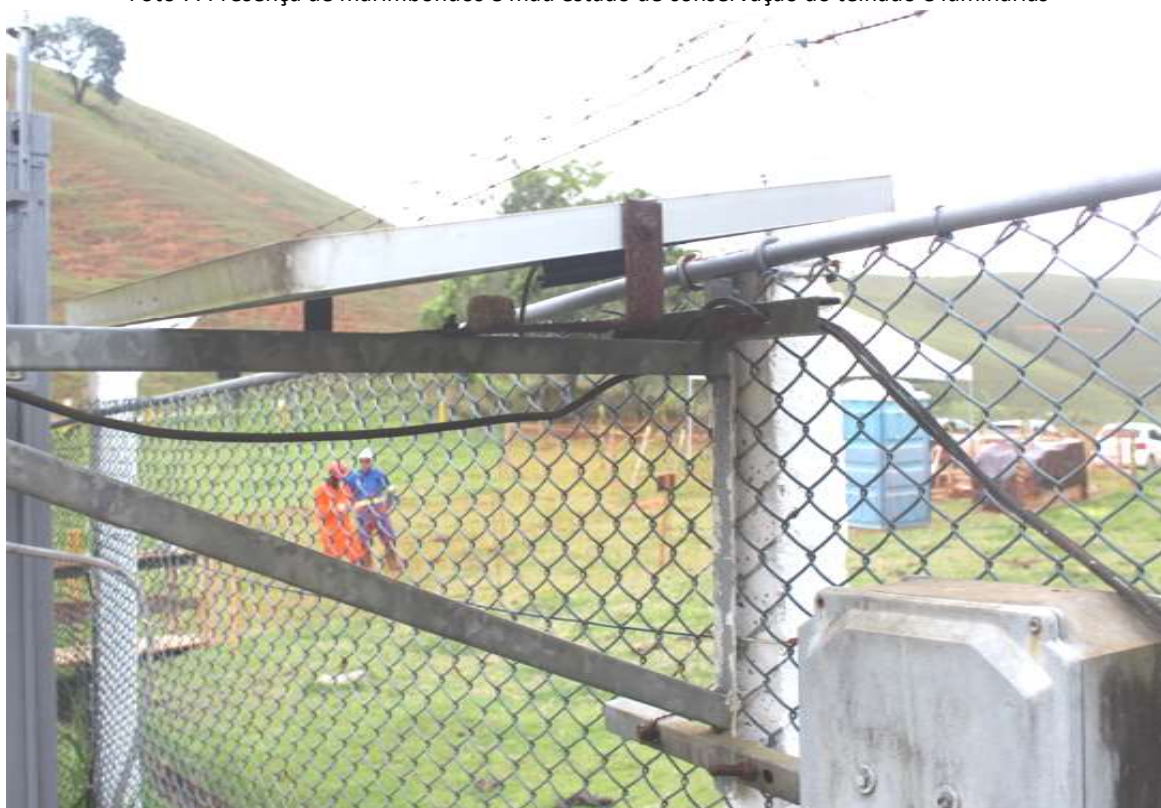
Foto 8: Suporte do painel solar enferrujado

| CHECKLIST DE INSPEÇÃO VISUAL | | | |
|---|---|---|---|
| É necessário substituir ou desoxidar com pintura o suporte do painel solar (Foto 8). | | | |

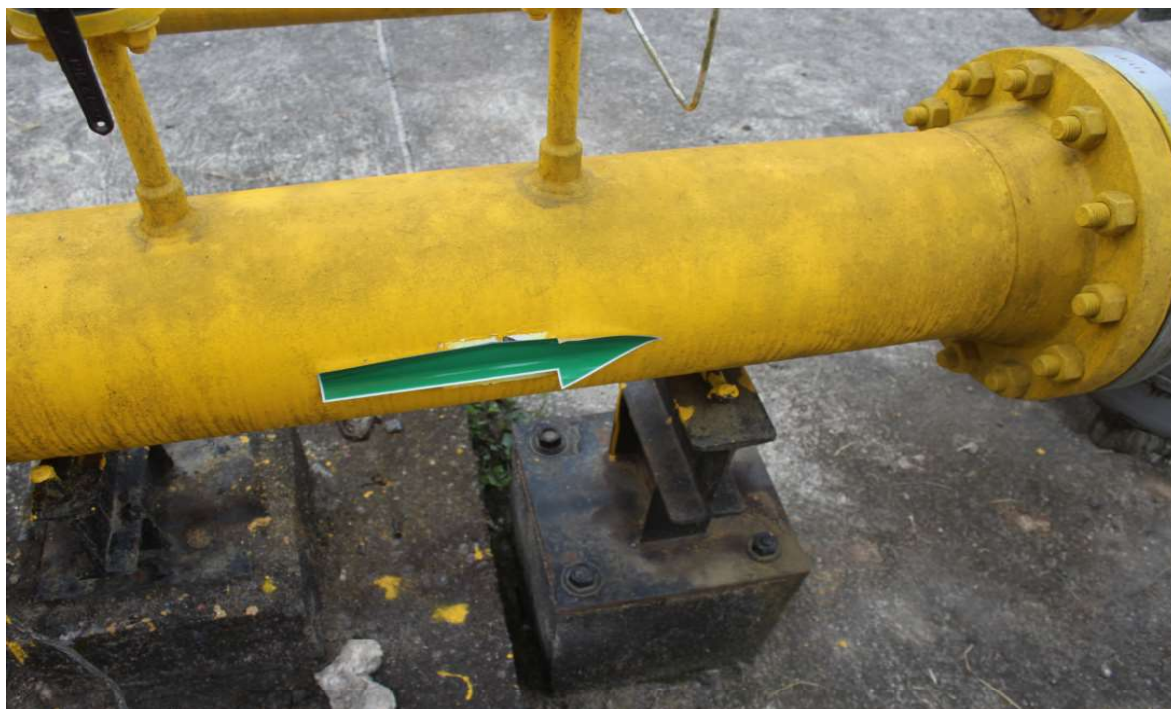
Foto 9: Adesivo desprendendo

| CHECKLIST DE INSPEÇÃO VISUAL | | | |
|---|---|---|---|
| Trocar os adesivos de seta por pinturas, pois a umidade da tubulação fará com que o material se desprenda de vez e se perca (Foto 9). | | | |

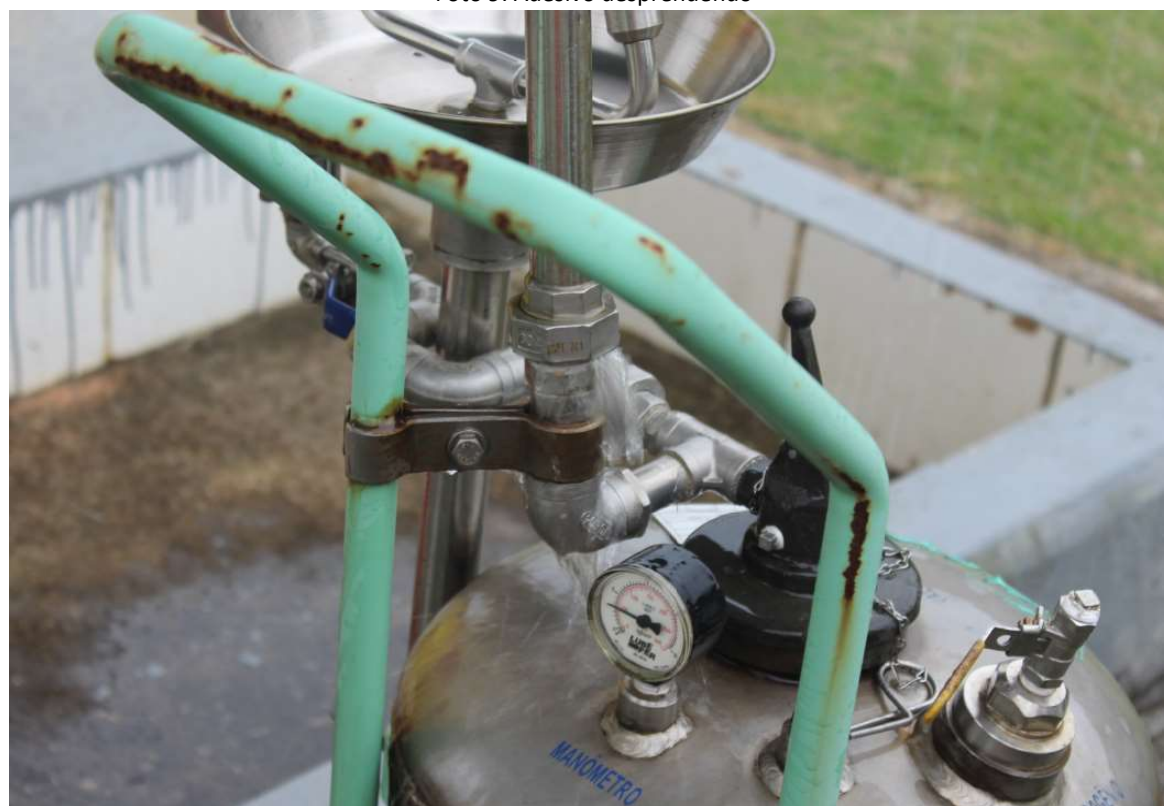
Foto 10: Vazamento de água do chuveiro

| CHECKLIST DE INSPEÇÃO VISUAL | | | |
|---|---|---|---|
| Deve ser feita a substituição do chuveiro de emergência, pois a água vaza ao ser acionada e o próprio mecanismo de acionamento de emergência não está operacional (Foto 10). | | | |

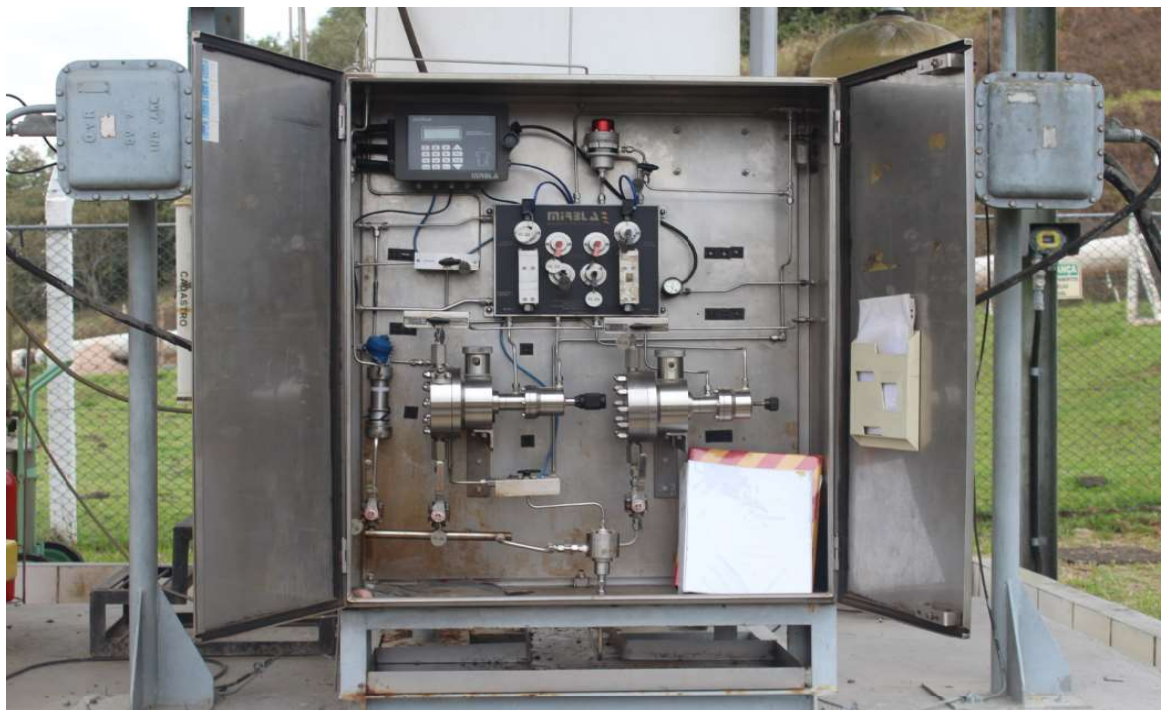
| CHECKLIST DE INSPEÇÃO VISUAL | | | |
|---|---|---|---|
| No armário de odorização, o seu adesivo frontal está deteriorado, os selos de calibração estão ilegíveis e a última OS data de setembro de 2021 (Foto 11). | | | |

Foto 11: Armário de odorização

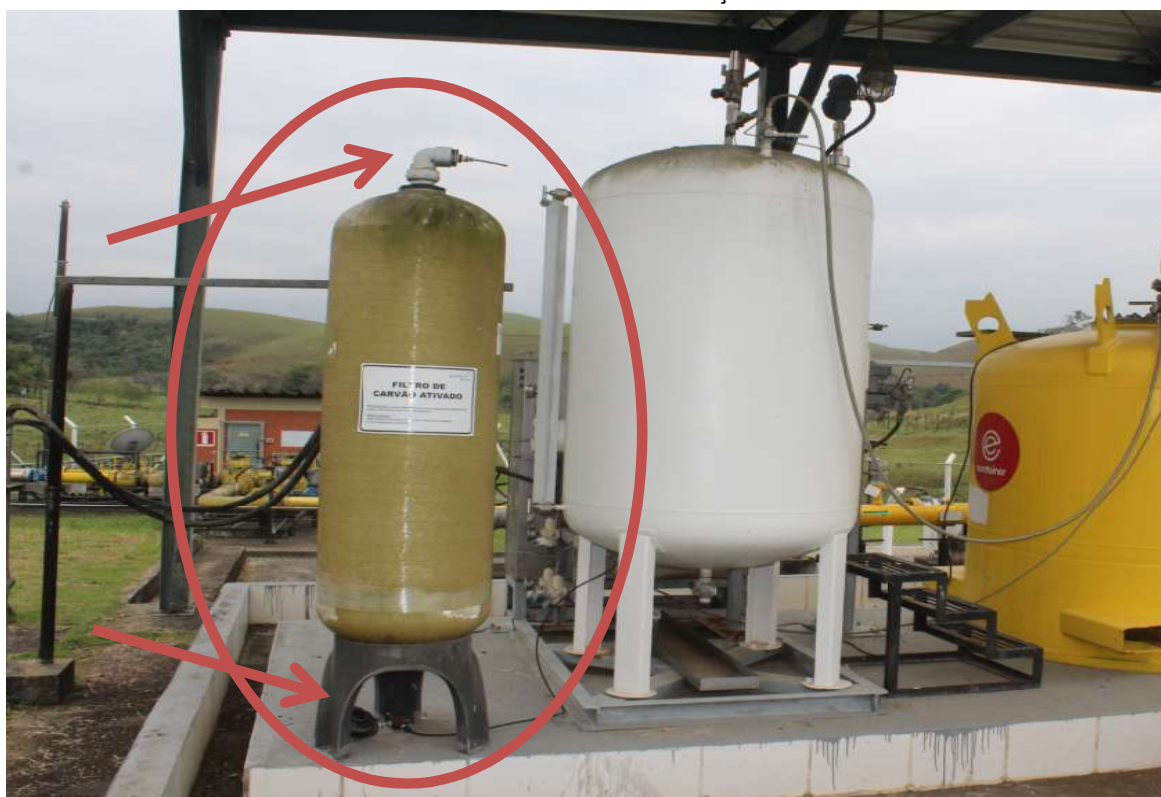
Foto 12: Filtro de cartão ativado

| CHECKLIST DE INSPEÇÃO VISUAL | | | |
|---|---|---|---|
| Reparar a conexão do filtro de carvão ativado e tratar oxidação (Foto 12). | | | |

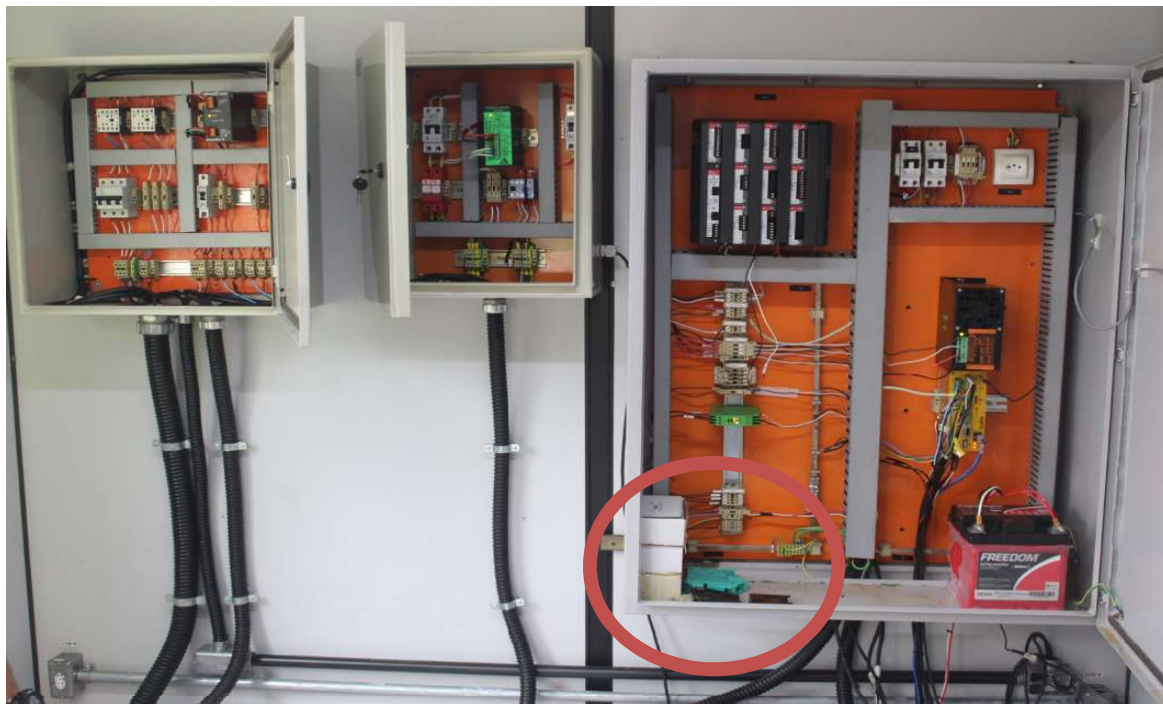
Foto 13: Peças em local impróprio

| CHECKLIST DE INSPEÇÃO VISUAL | | | |
|---|---|---|---|
| Sugerimos a instalação de um armário na sala de operação para armazenar material, pois foram encontradas peças dentro do painel (Foto 13). | | | |

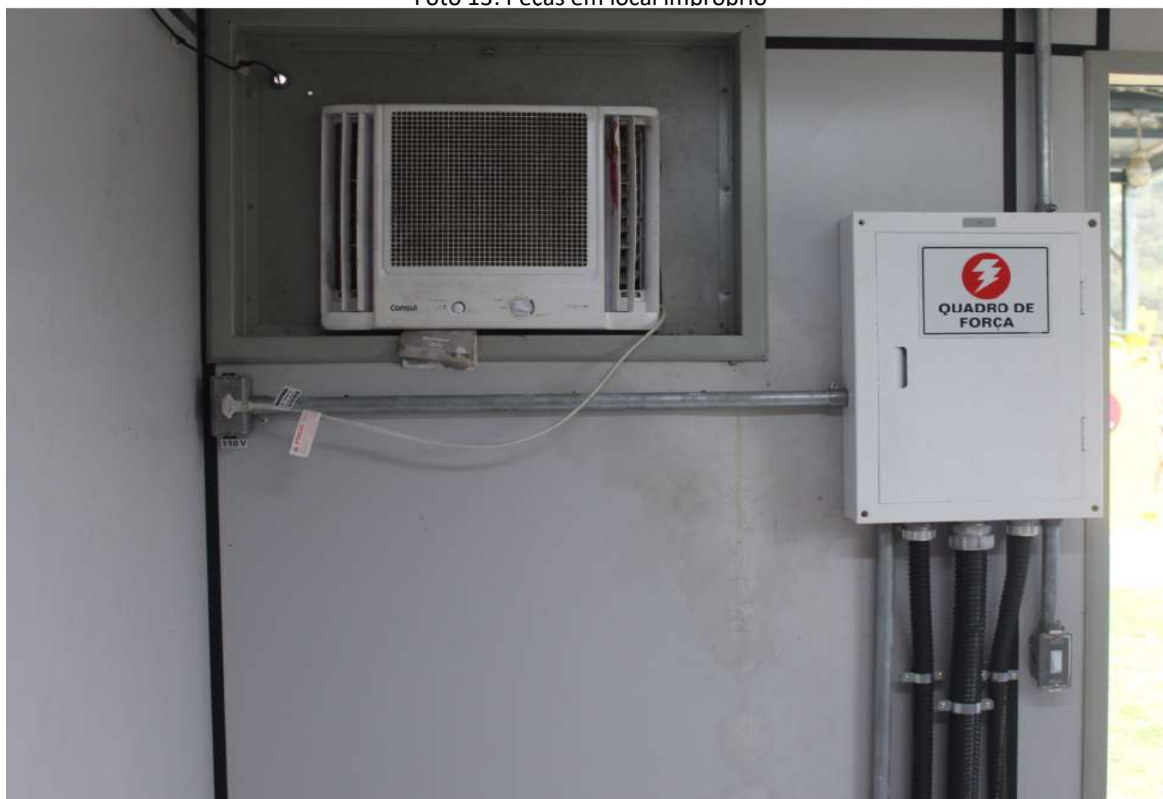
Foto 14: Aparelho de ar condicionado sem etiqueta de manutenção e em mau estado de conservação

| CHECKLIST DE INSPEÇÃO VISUAL | | | |
|---|---|---|---|
| Adicionar etiqueta de manutenção do aparelho de ar condicionado e implementar inspeção de manutenção (Foto 14). | | | |

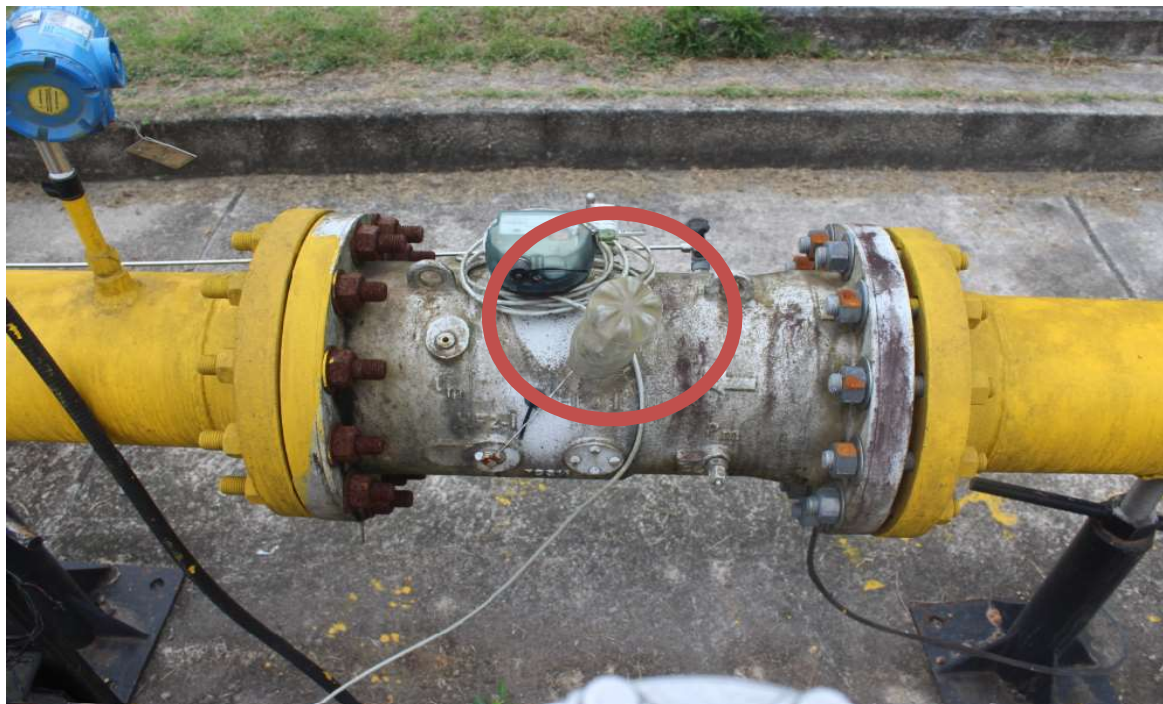
| CHECKLIST DE INSPEÇÃO VISUAL | | | |
|---|---|---|---|
| Foi utilizada uma garrafa para, possivelmente, evitar umidade e dar mais contato no sensor. Sendo o caso, deve ser utilizado um material isolante adequado (Foto 15). | | | |

Foto 15: Garrafa plástica atuando como isolante
