| <b>1- RF CAENE Nº:</b><br>P-075/23 | <b>2 - Data da Fiscalização:</b><br>14/07/2023 | <b>3 - Concessionária Fiscalizada:</b><br>CEG |
| <b>4 - Endereço da Fiscalização:</b><br>Avenida Brasil, s/nº | <b>5 - Bairro(s):</b><br>Ramos | <b>6 - Município:</b><br>Rio de Janeiro |
| <b>7 - Objetivo da Fiscalização:</b><br>Vistoria realizada com o objetivo de acompanhar as obras da Concessionária no município. | | |

Trata-se de obra de remanejamento de rede de gás natural com tubulação de Aço, DN 20 polegadas em alta pressão.

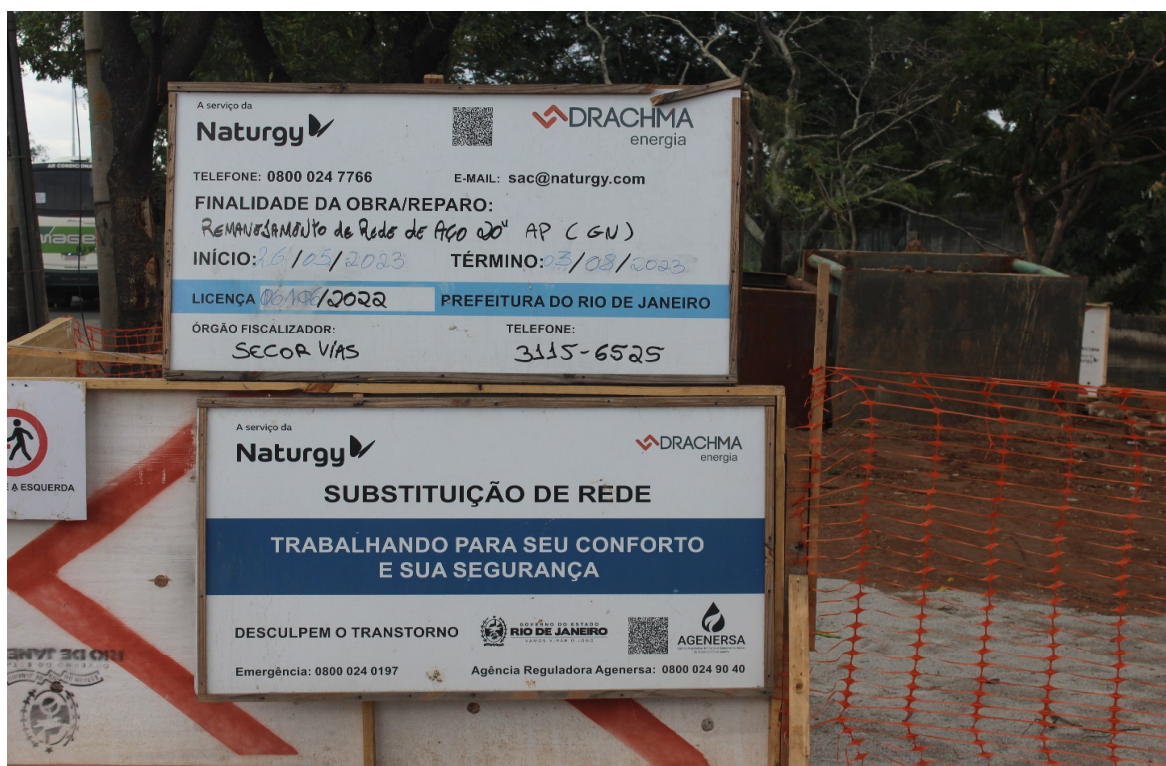
Vistoria realizada em conjunto com a Concessionária, representada pelo gestor de obras Rodolfo, com objetivo de verificar o andamento das obras de remanejamento de rede no município (Foto 1).

Foto 1: Identificação da obra

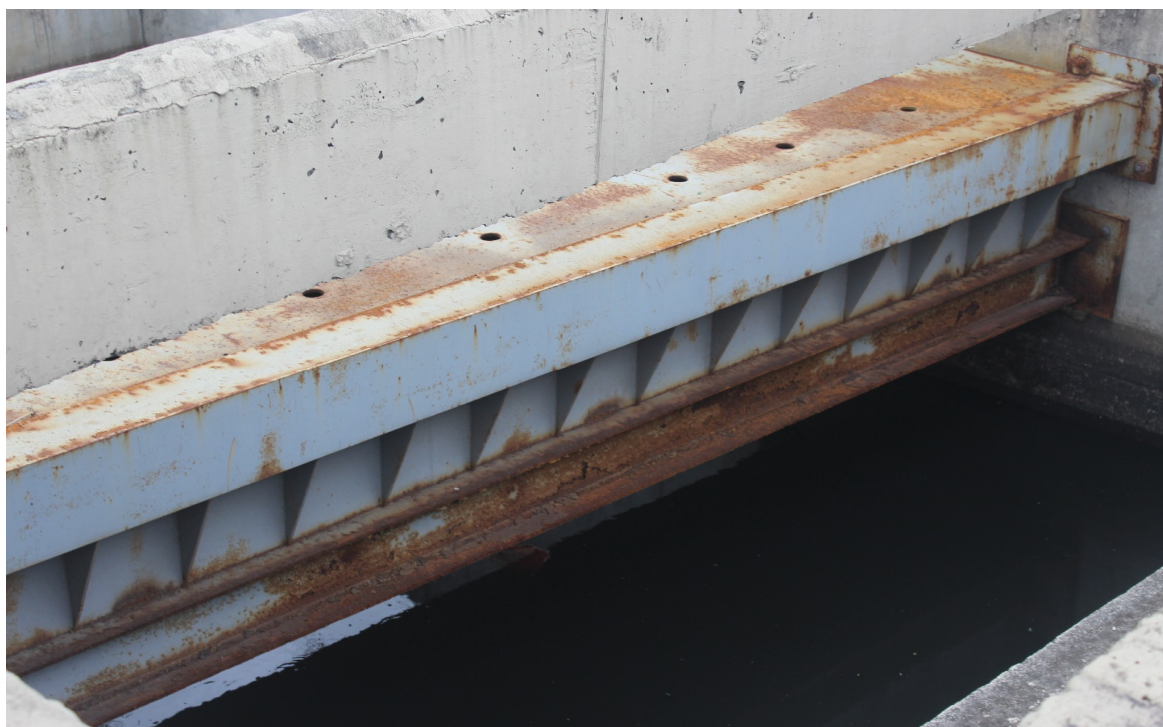
Esta obra tem como finalidade renovar o trecho existente, construído em 1981, além de desviar a rede de três pontos de deságue no canal da Penha, uma vez que, a tubulação atual fica exposta nesses trechos de deságue, trazendo riscos à tubulação com o passar dos anos.

Foto 2: Tubulação de GN exposta em ponto de deságue da Prefeitura

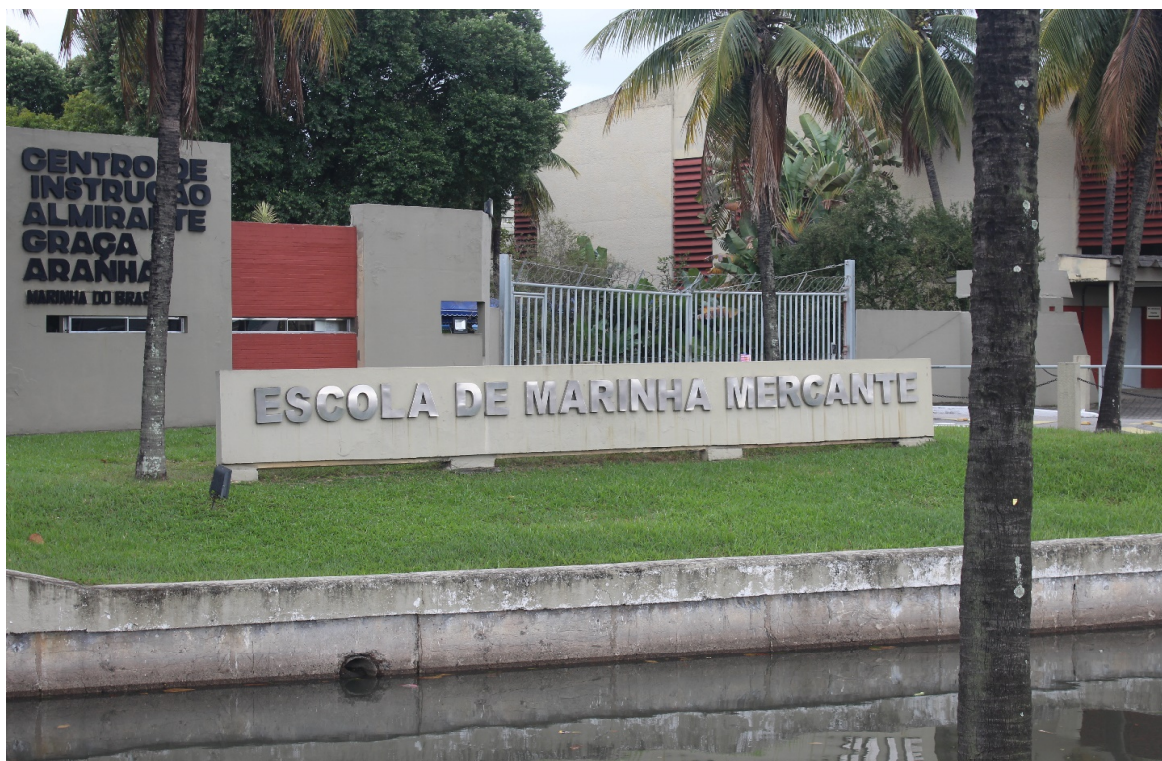
Foto 3: Canal da Penha, próximo ao ponto de deságue da Prefeitura (Tubulação GN exposta)

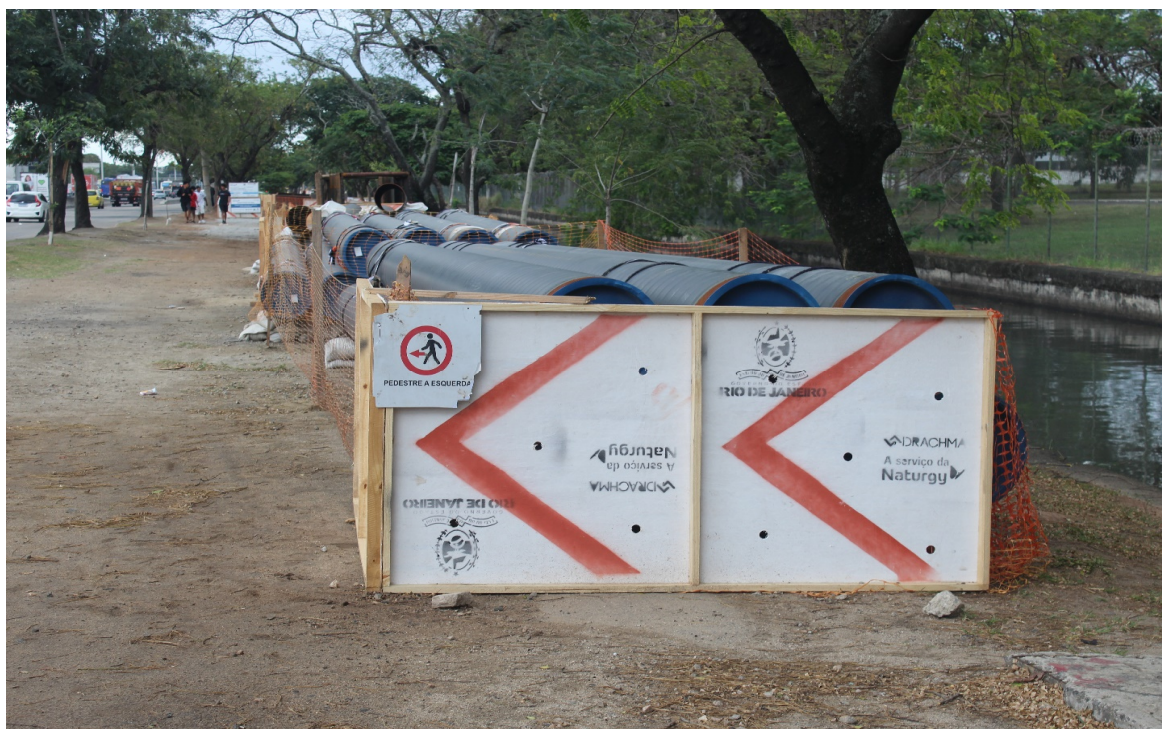
Foto 4: Armazenamento de tubos

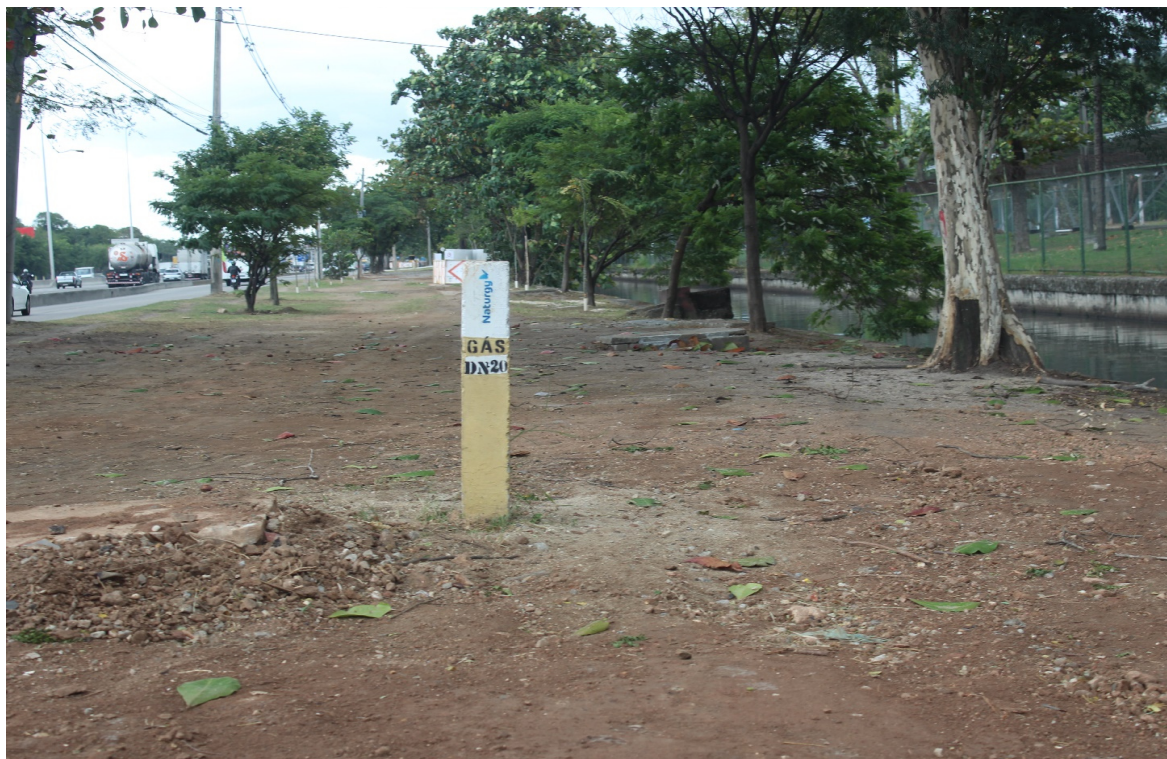
Foto 5: Marco vertical de rede existente

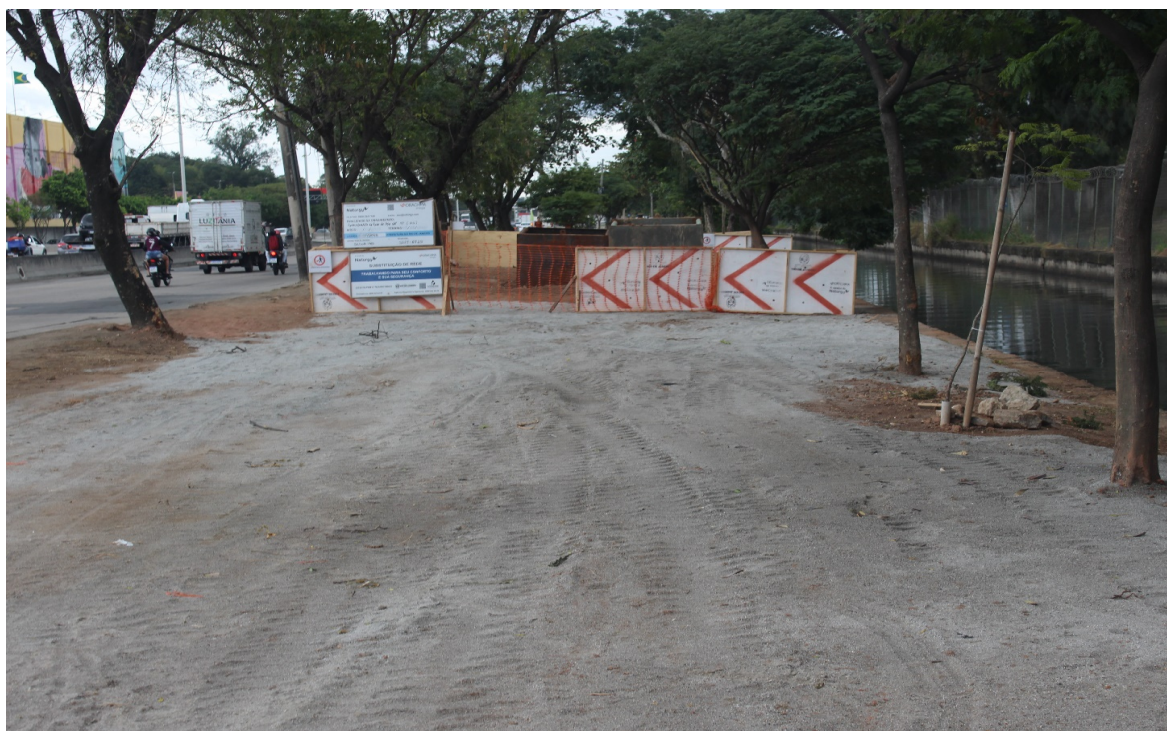
Foto 6: Local onde rede nova foi inserida

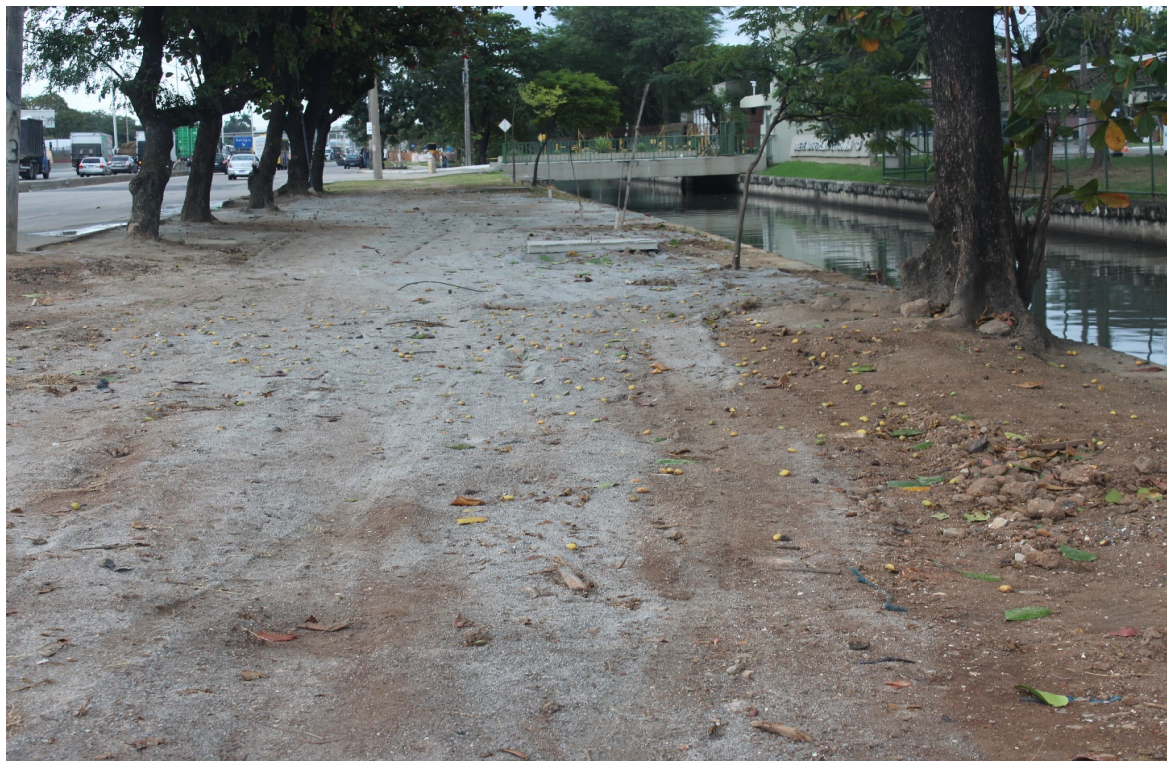
O trecho de rede concluído ainda se encontra sem carga e sem marco para indicação de presença de gasoduto.

Foto 7: Trecho de obra concluída

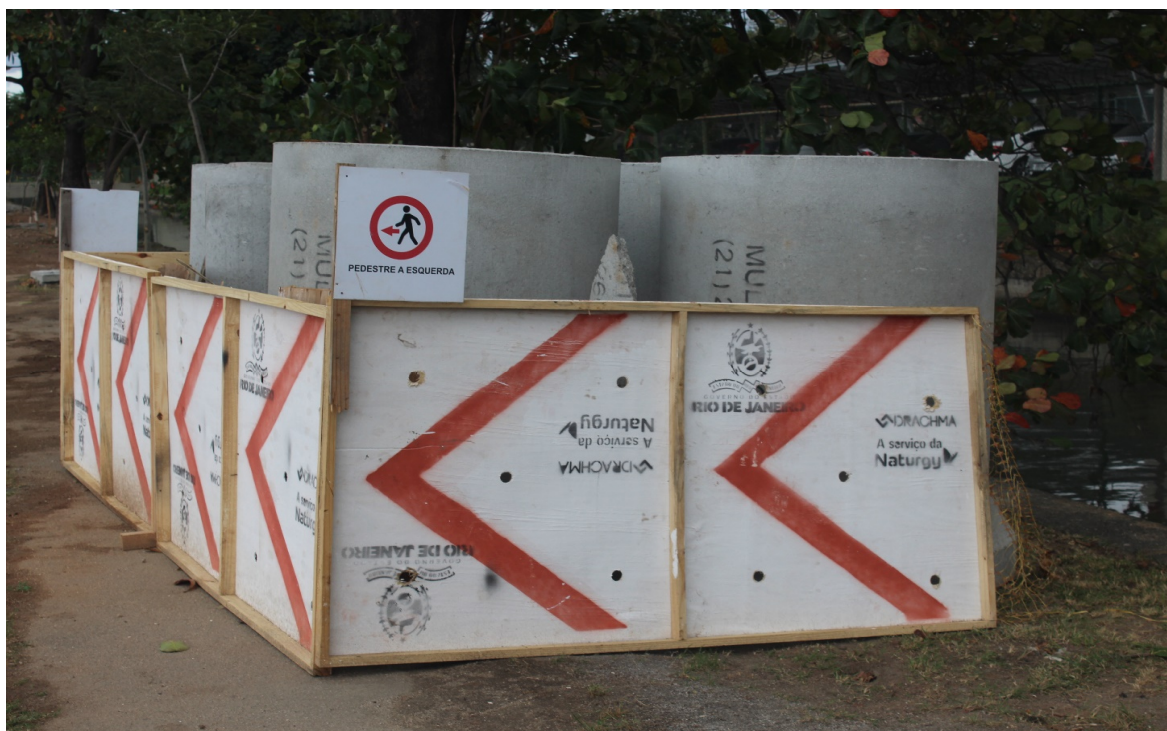
Foto 8: Isolamento e armazenamento de manilhas para reposição

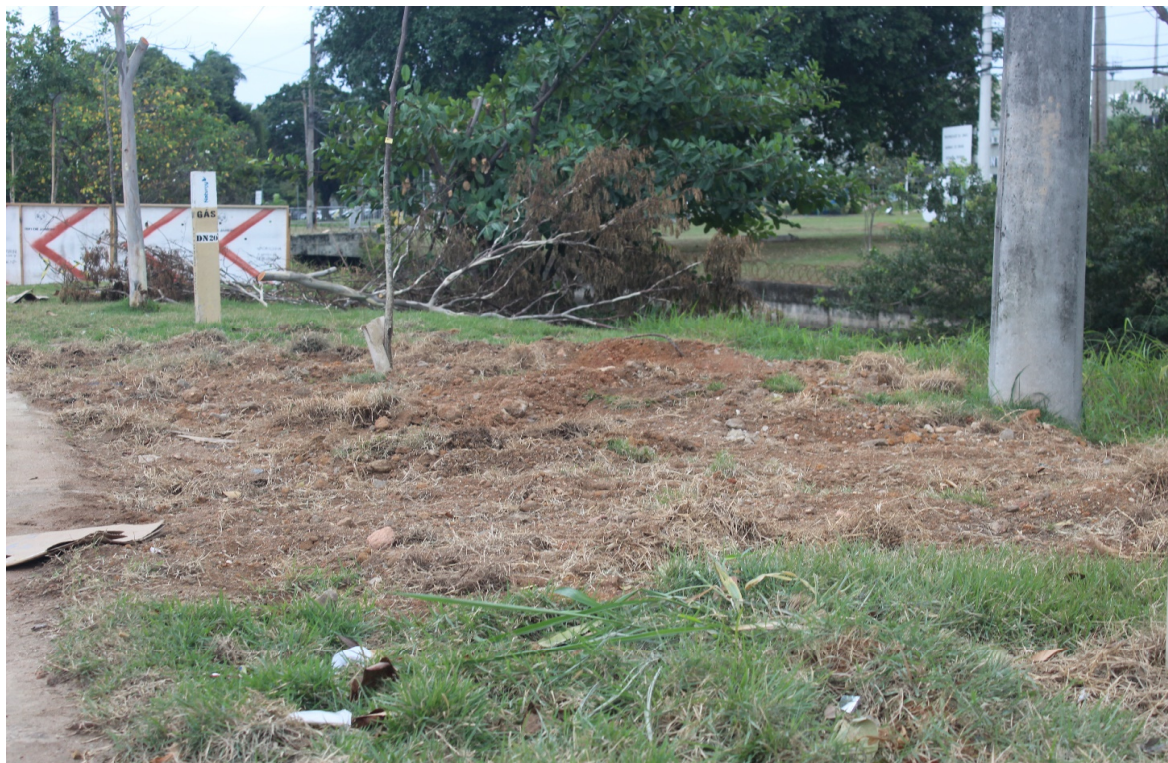
Foto 9: Gramado danificado onde foi realizada uma abertura

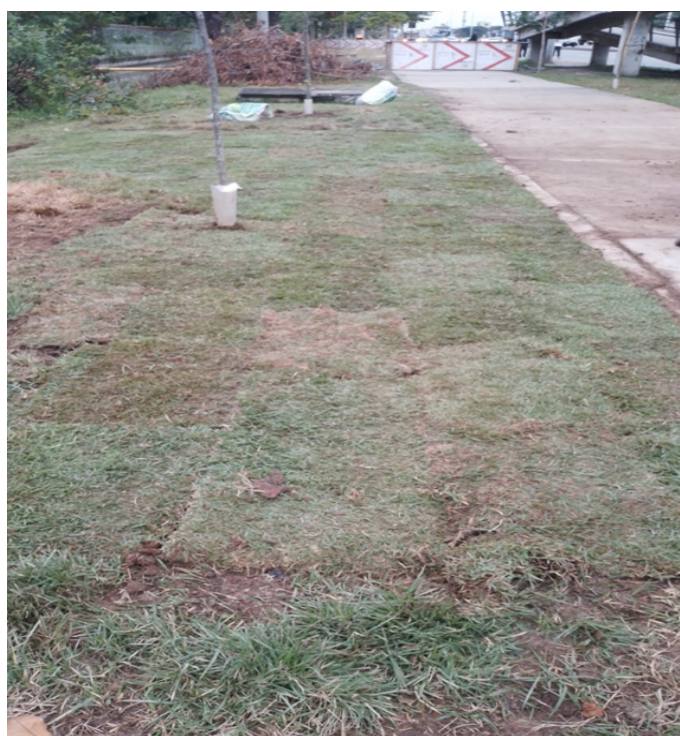
Foto 10: Replântio da grama

Foram enviadas as fotos com as devidas correções, quanto à recomposição (Foto 10 e 12).

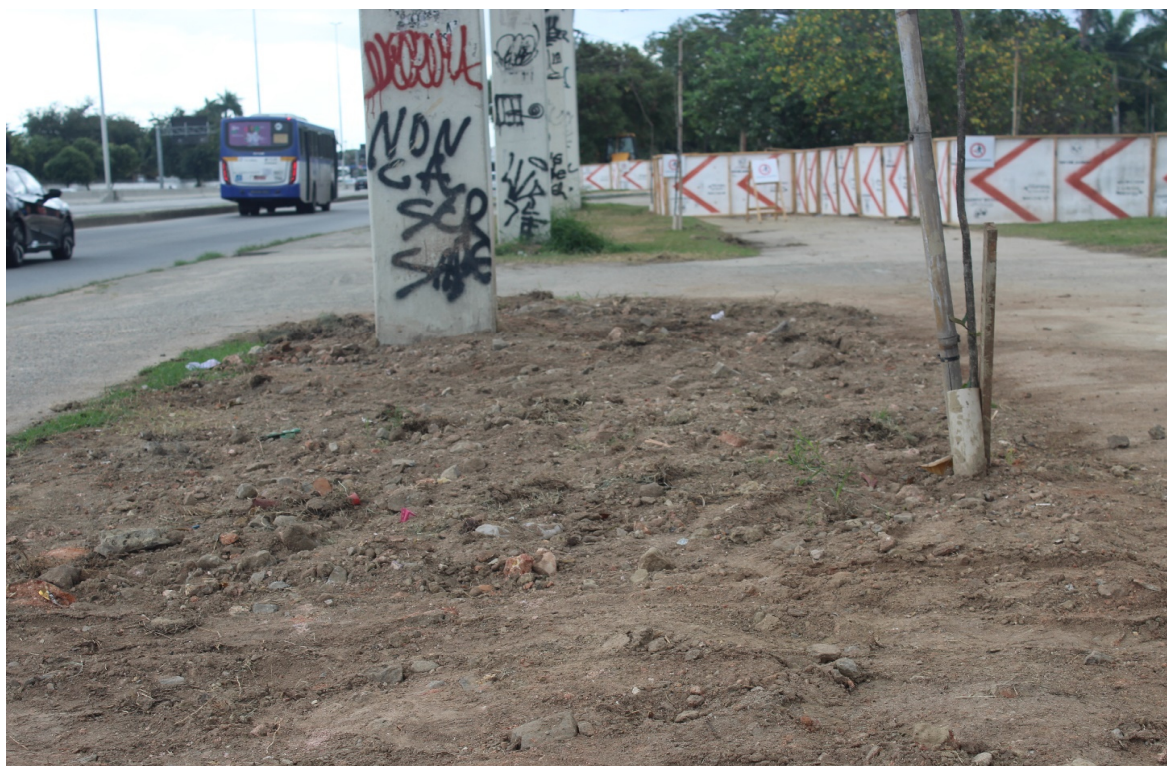
Foto 11: Gramado danificado em local onde houve abertura

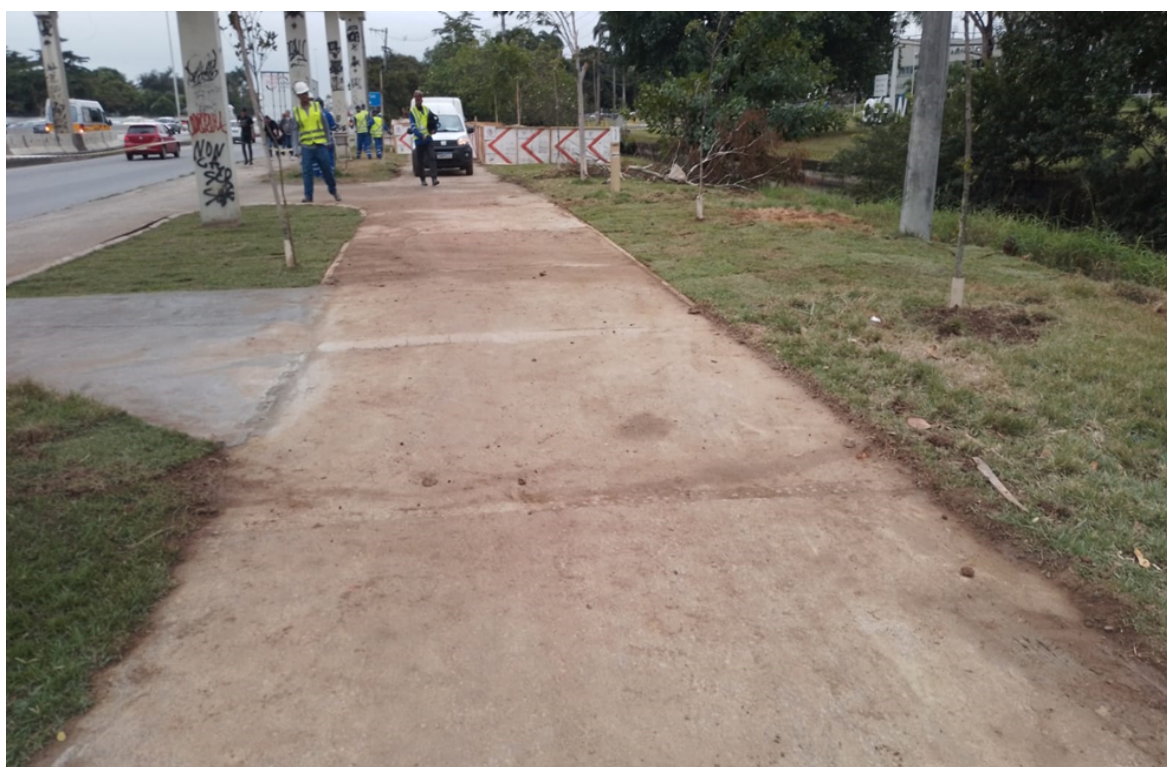
Foto 12: Replântio da grama

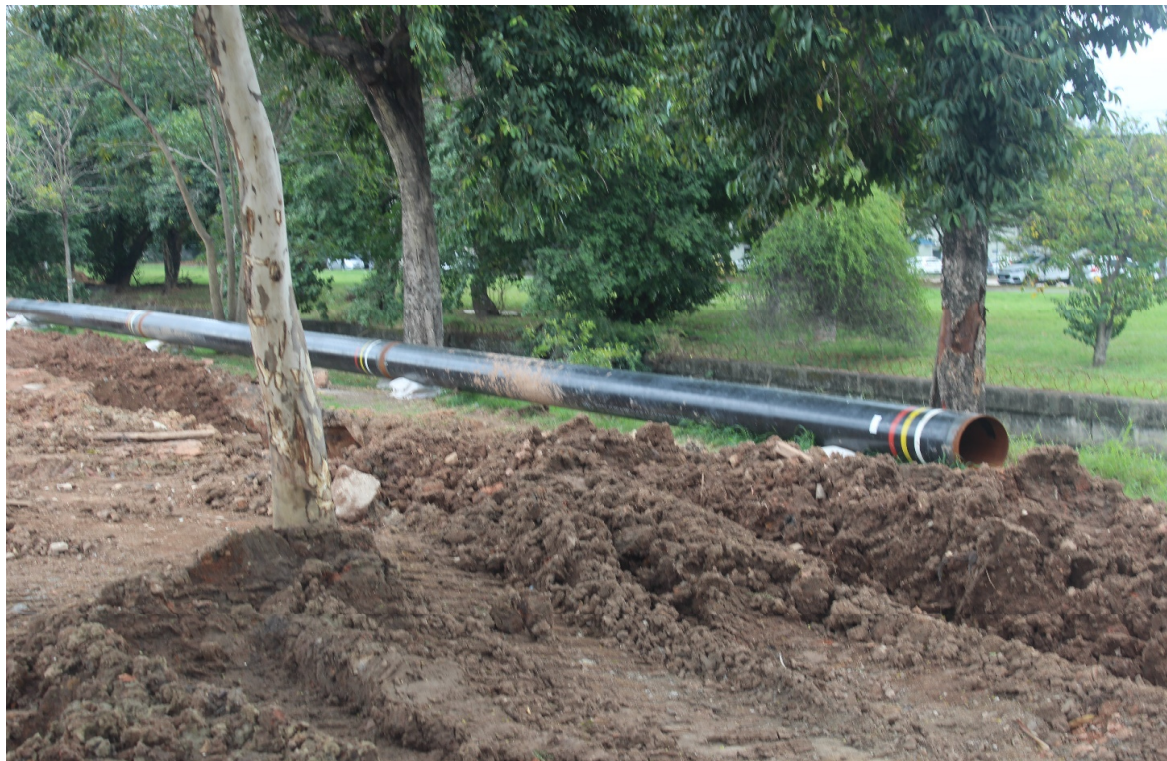
Foto 13: Tubulação sendo preparada para inserção

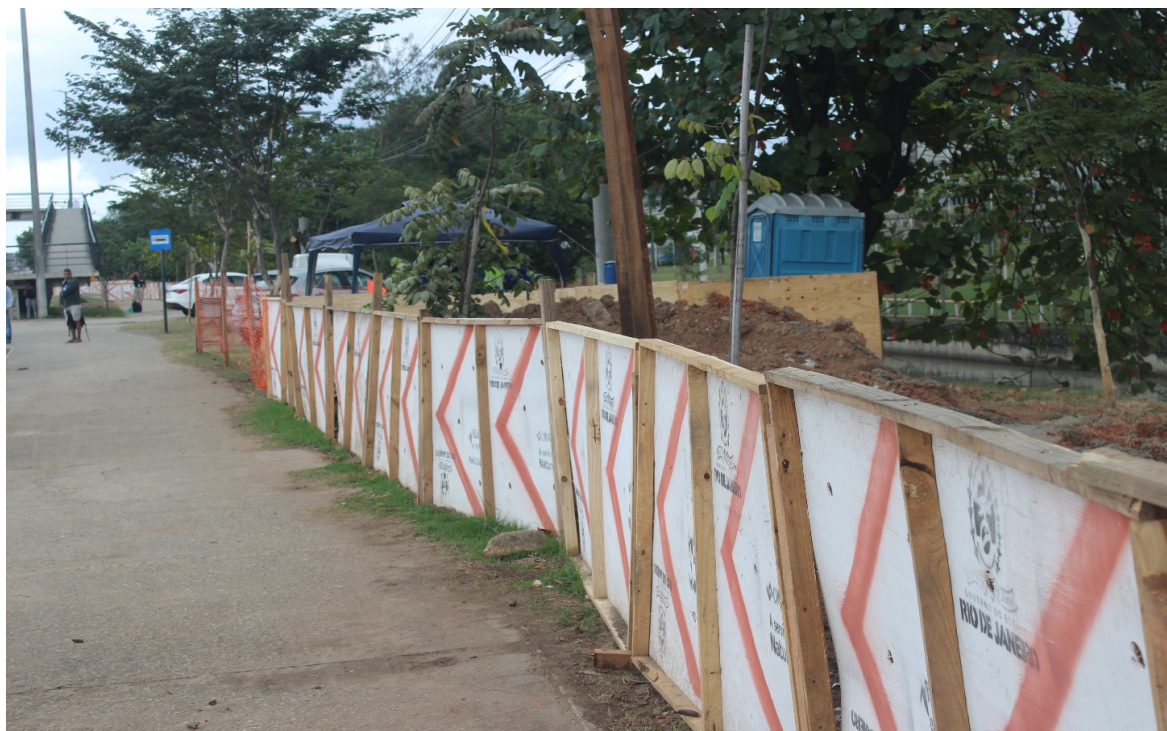
Foto 14: Isolamento e armazenamento de material

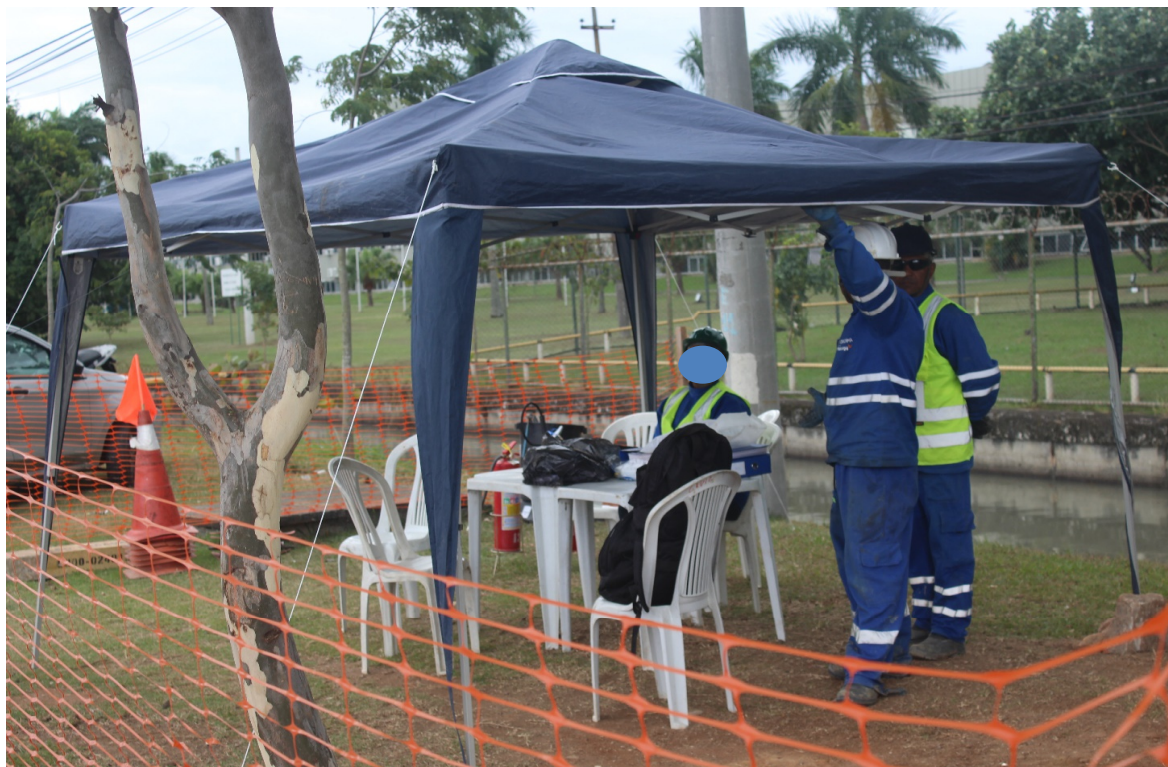
Foto 15: Área de vivência

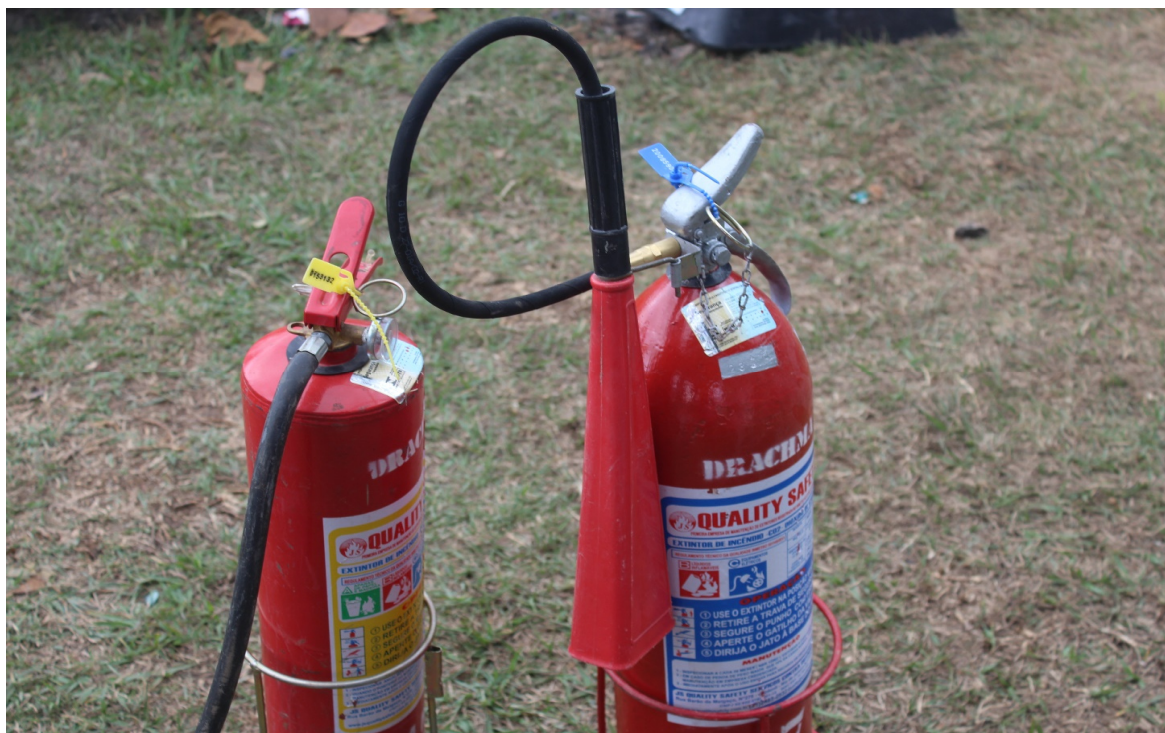
Foto 16: Extintor de Pó Químico e CO2
