**RELATÓRIO DE FISCALIZAÇÃO**  
**CÂMARA ENERGIA**

| <b>1 - RF CAENE Nº:</b><br>P-076/22 | | <b>2 - Data da Fiscalização:</b><br>14/09/2022 | | <b>3 - Concessionária Fiscalizada:</b><br>CEG | |
| <b>4 - Endereço da Fiscalização:</b><br>Rodovia RJ-122, km 1,5 | | | <b>5 - Bairro(s):</b><br>Cadete Fabres | | <b>6 - Município:</b><br>Guapimirim |
| <b>7 - Objetivo da Fiscalização:</b><br>Vistoria realizada com o objetivo de acompanhar o estado de conservação da estação de compressão da Concessionária no Município de Guapimirim. | | | | | |

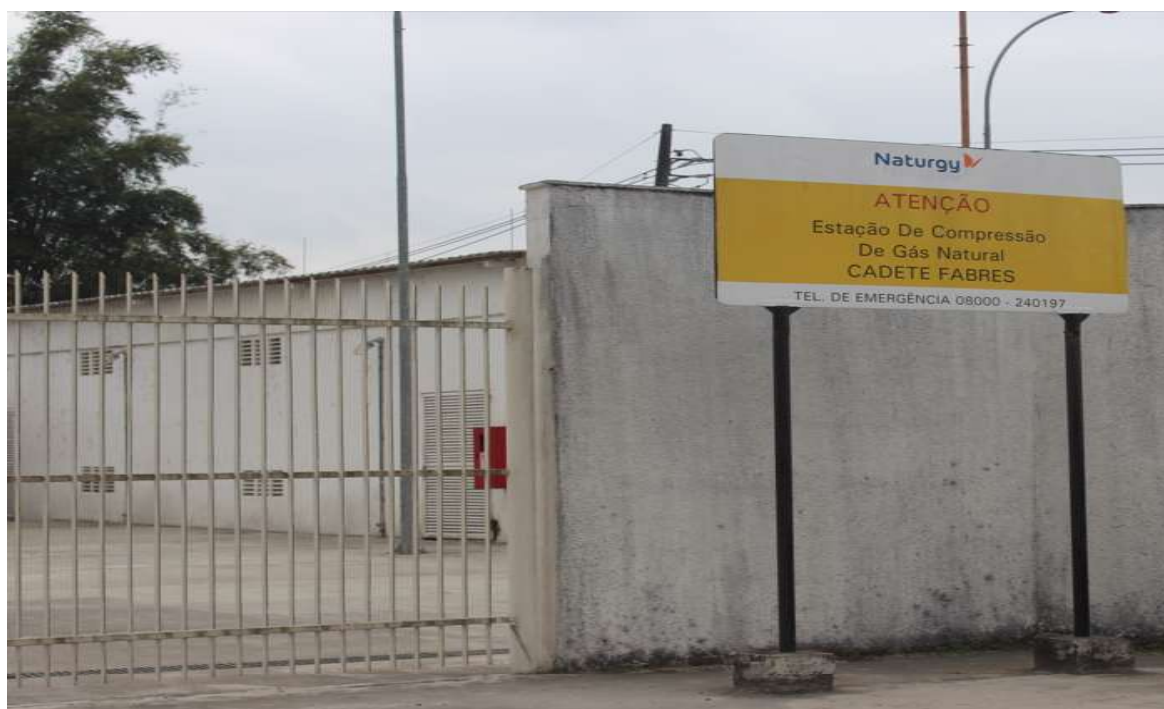
Foto 1: Entrada da estação de compressão de gás natural Cadete Fabres.

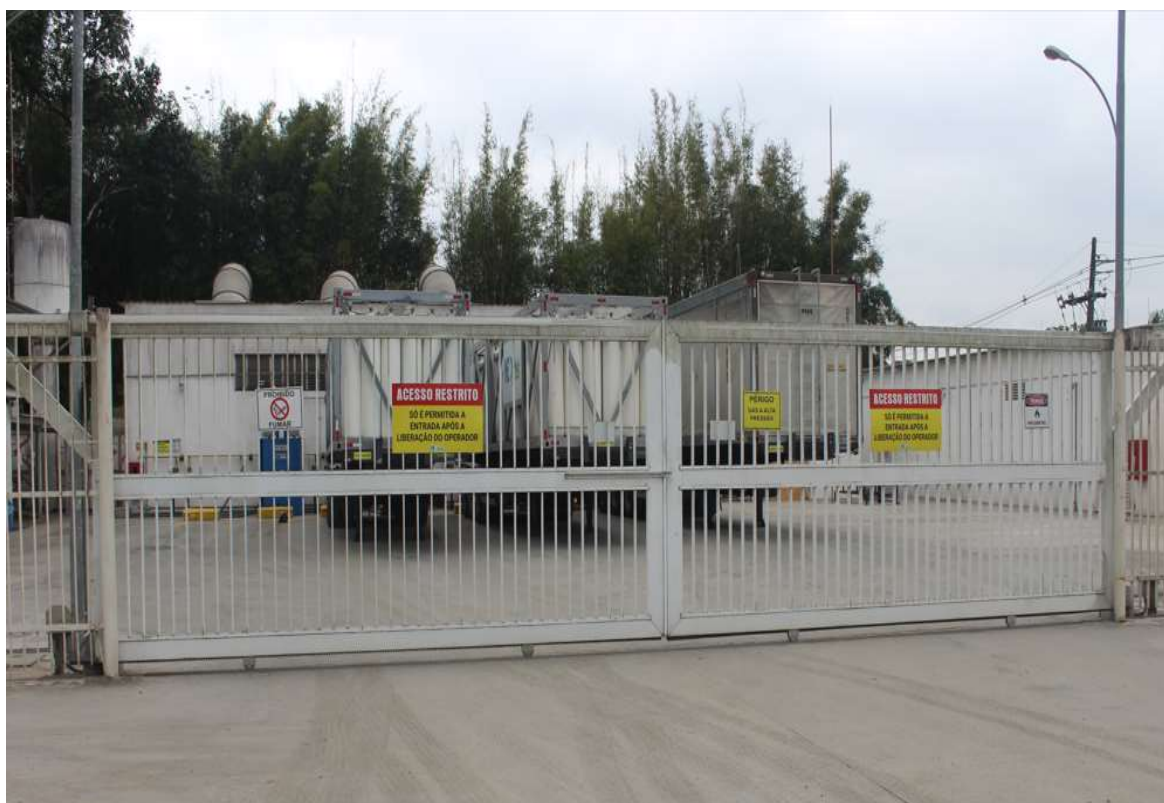
Foto 2: Portão de entrada e saída de caminhões da estação Cadete Fabres.

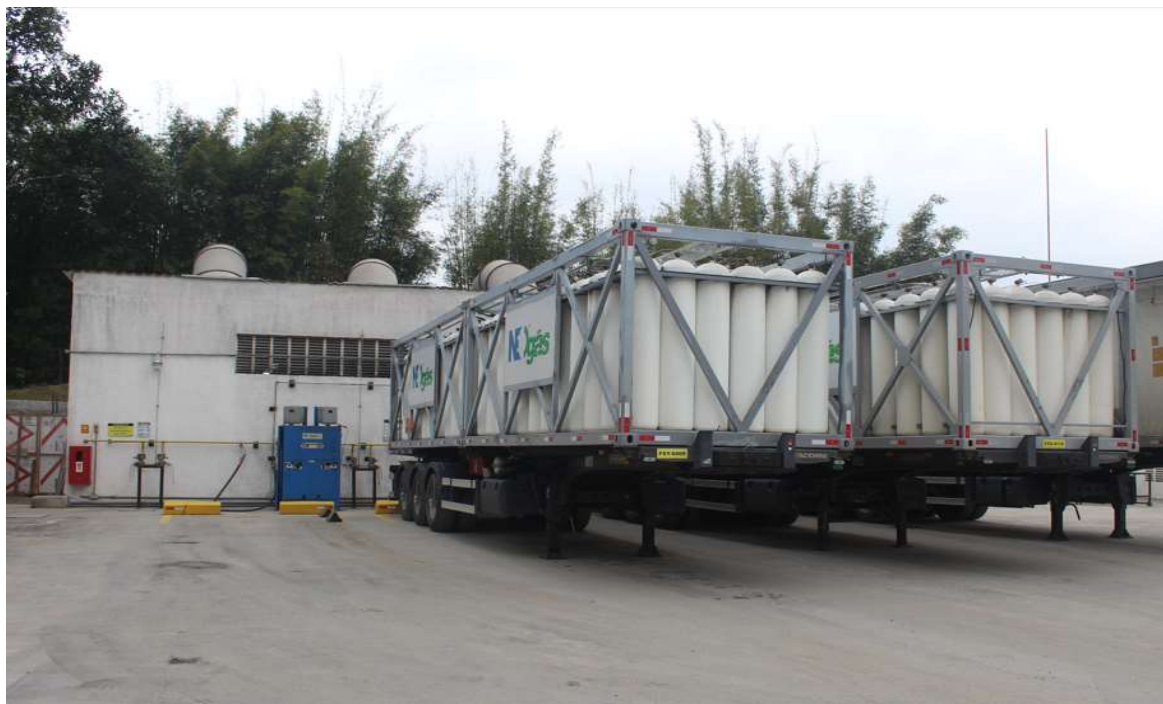
Foto 3: Cilindros dos caminhões posicionados para o abastecimento.

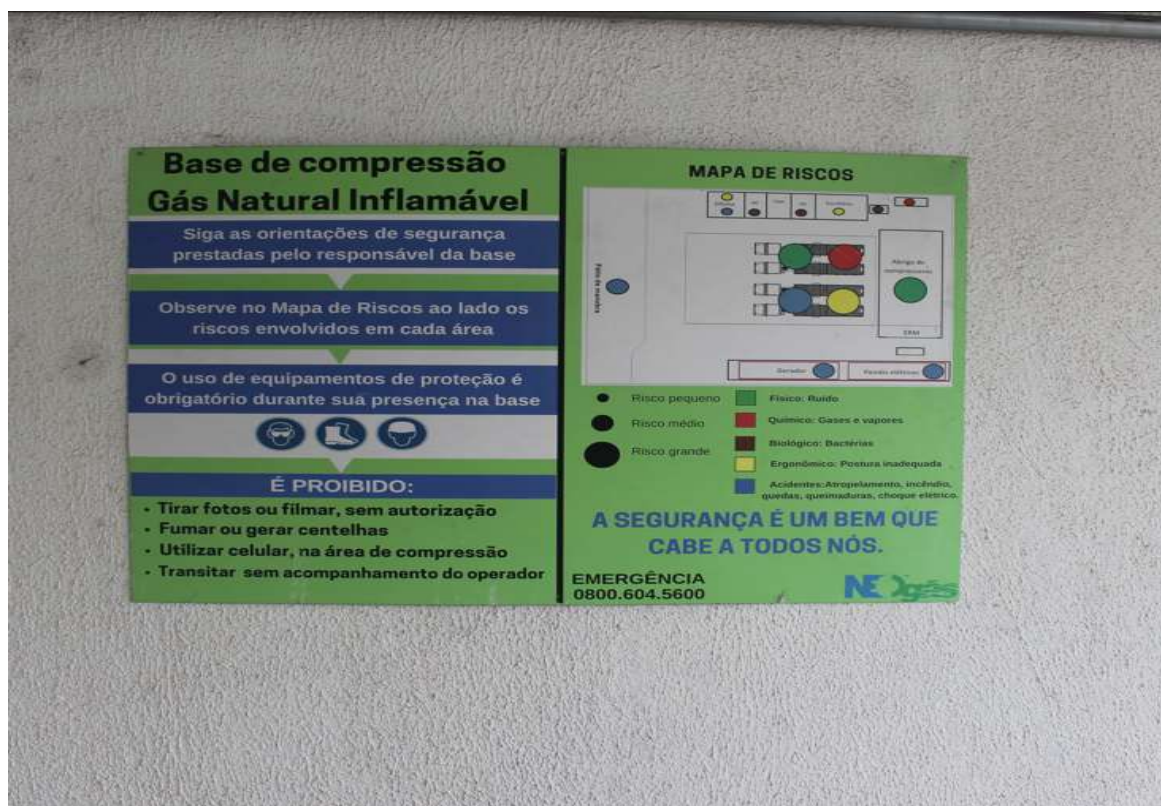
Foi possível verificar o equipamento de índice de vazamento de gás e estava devidamente calibrado, com a certificação de calibração com validade até o dia 23/02/2023. O local conta com um mapa de riscos para ajudar na identificação de todos os riscos inerentes à estação (Foto 4), sendo qualificados por diferentes cores.

Foto 4: Mapa de riscos.

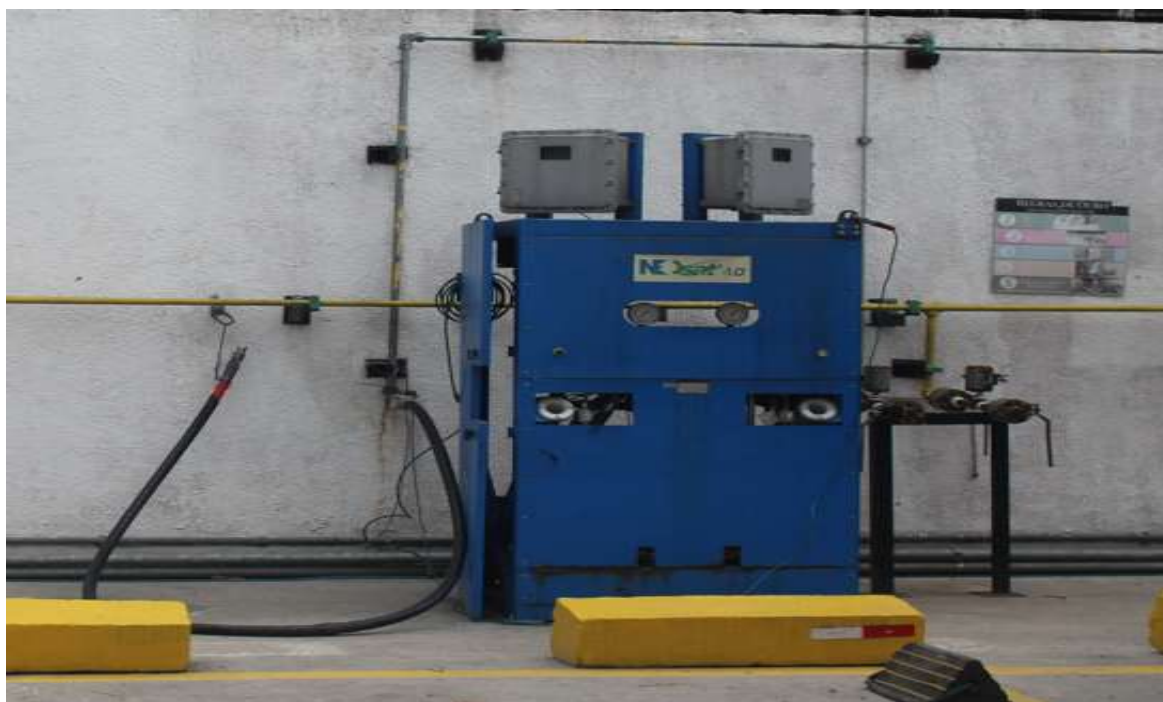
Foto 5: Mesa de compressão automatizada.

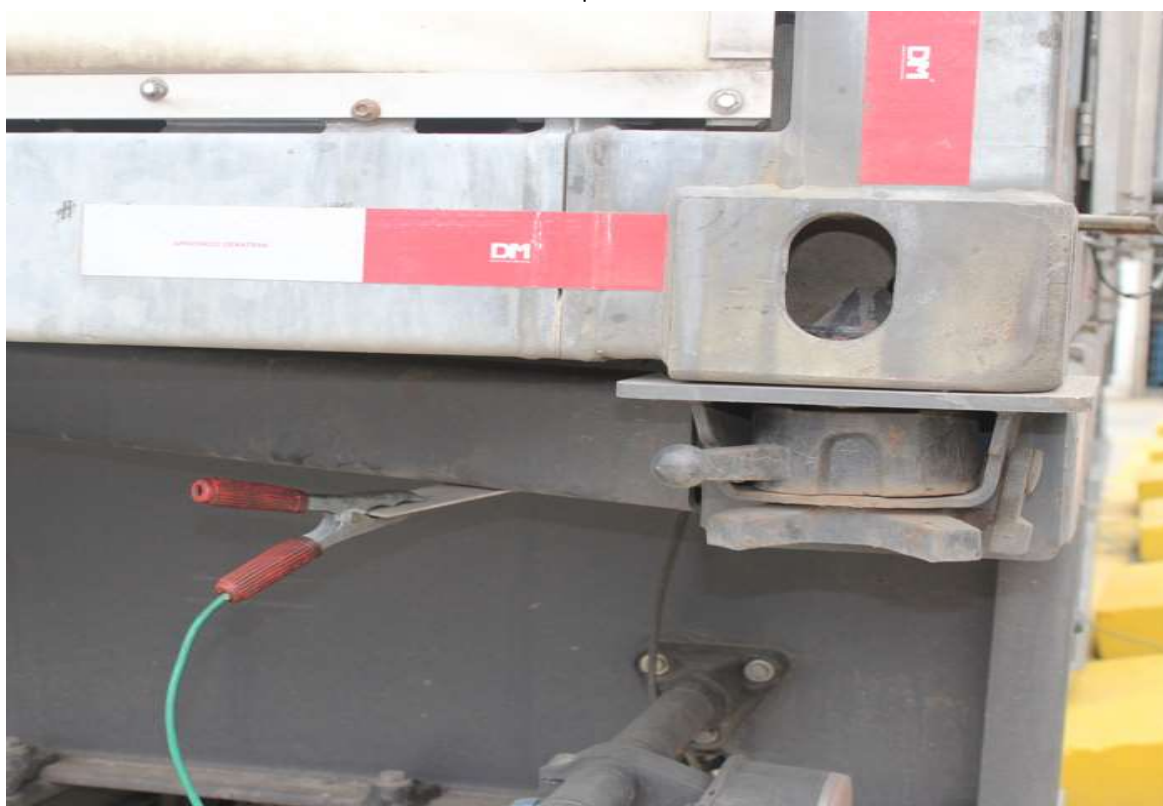
Foto 6: Aterramento.

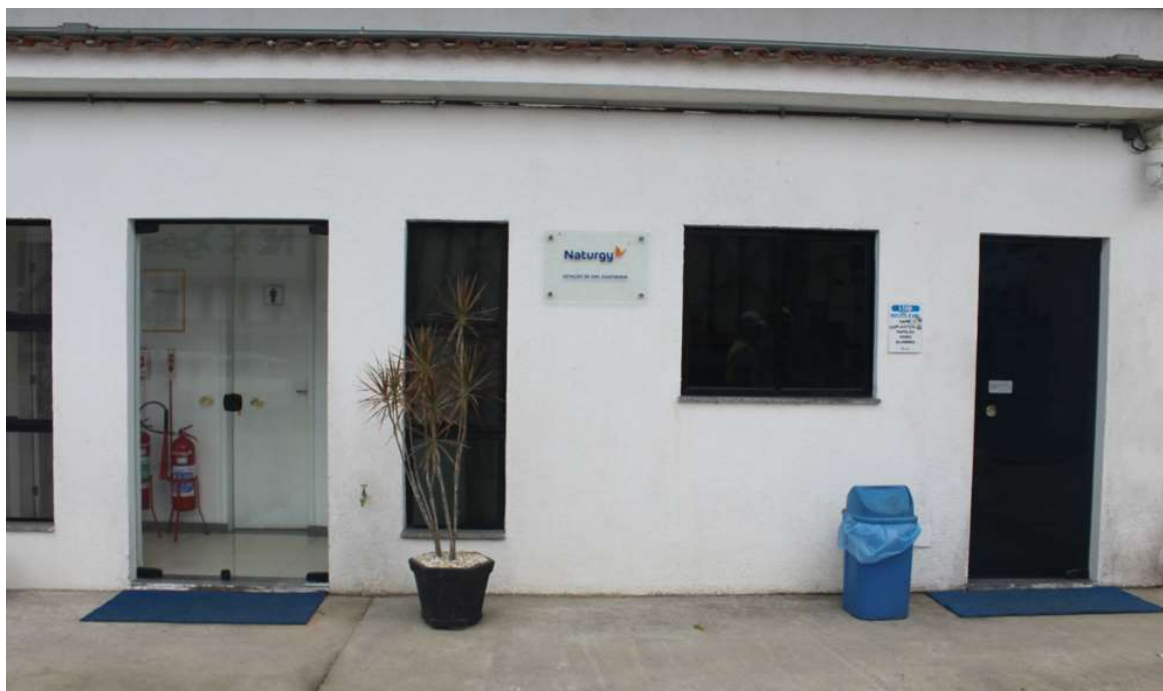
Foto 7: Sala de monitoramento da estação.

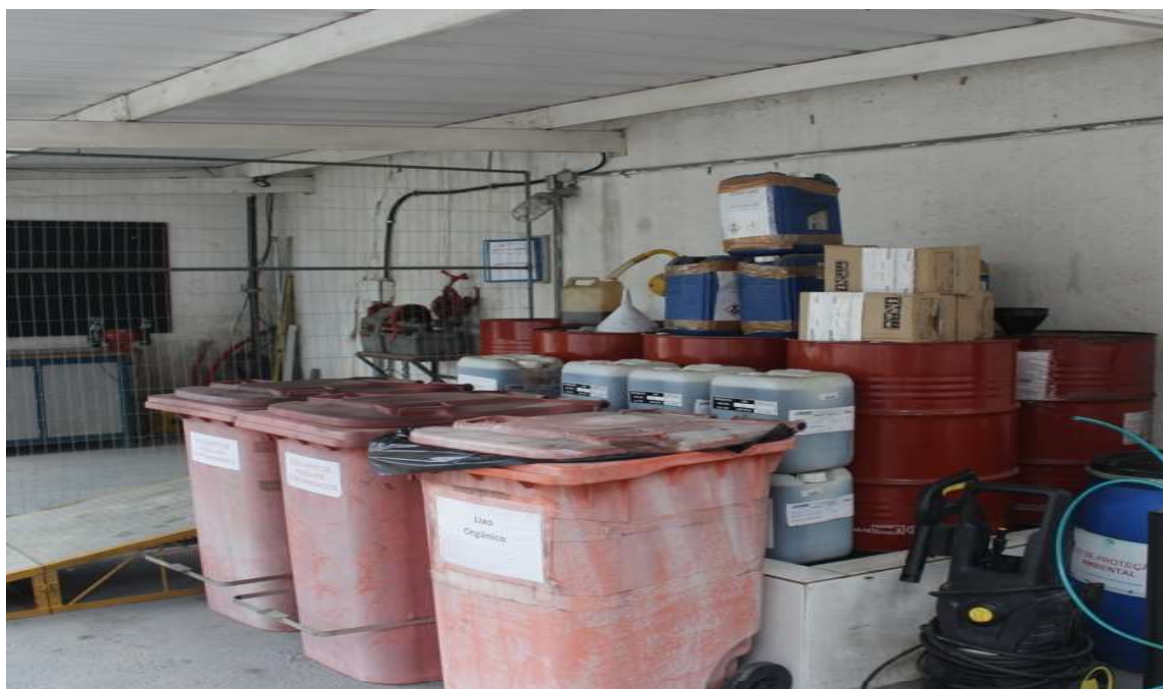
Foto 9: Local de armazenamento do kit de emergência ambiental.

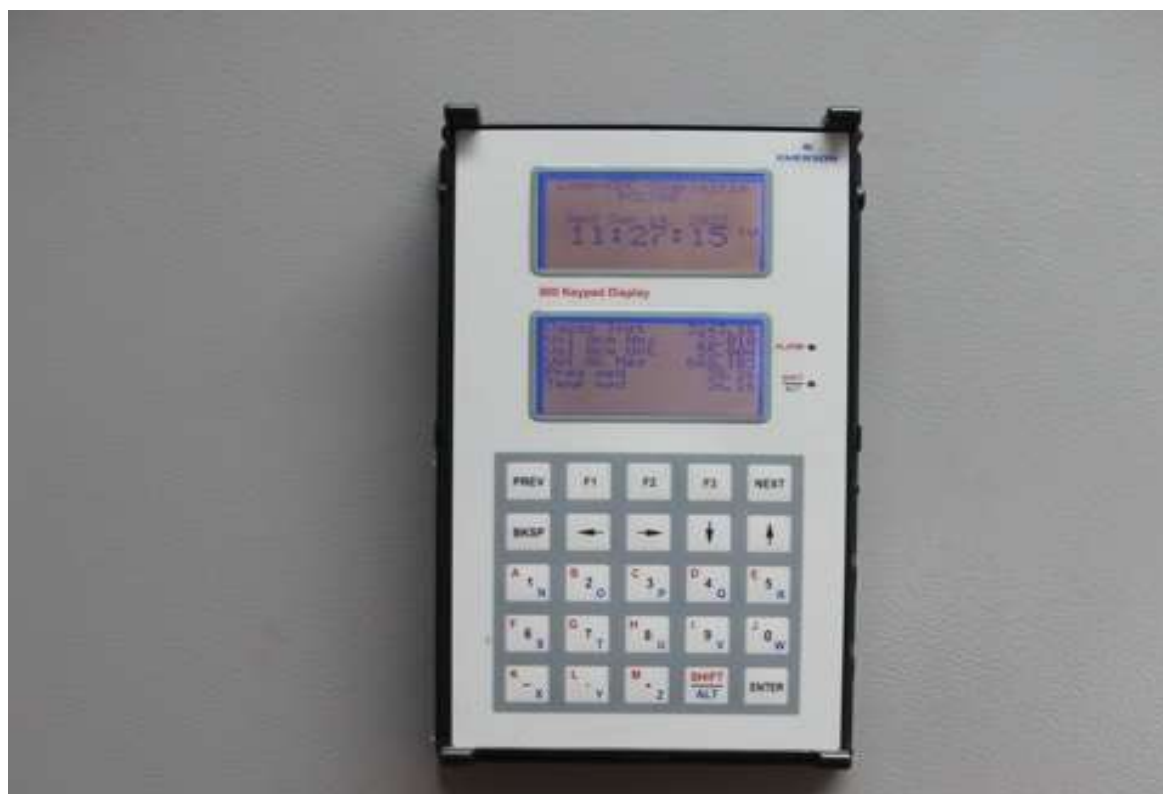
Foto 10: Computador de vazão IHM (Interface Homem-Máquina) dentro da sala de controle da estação.

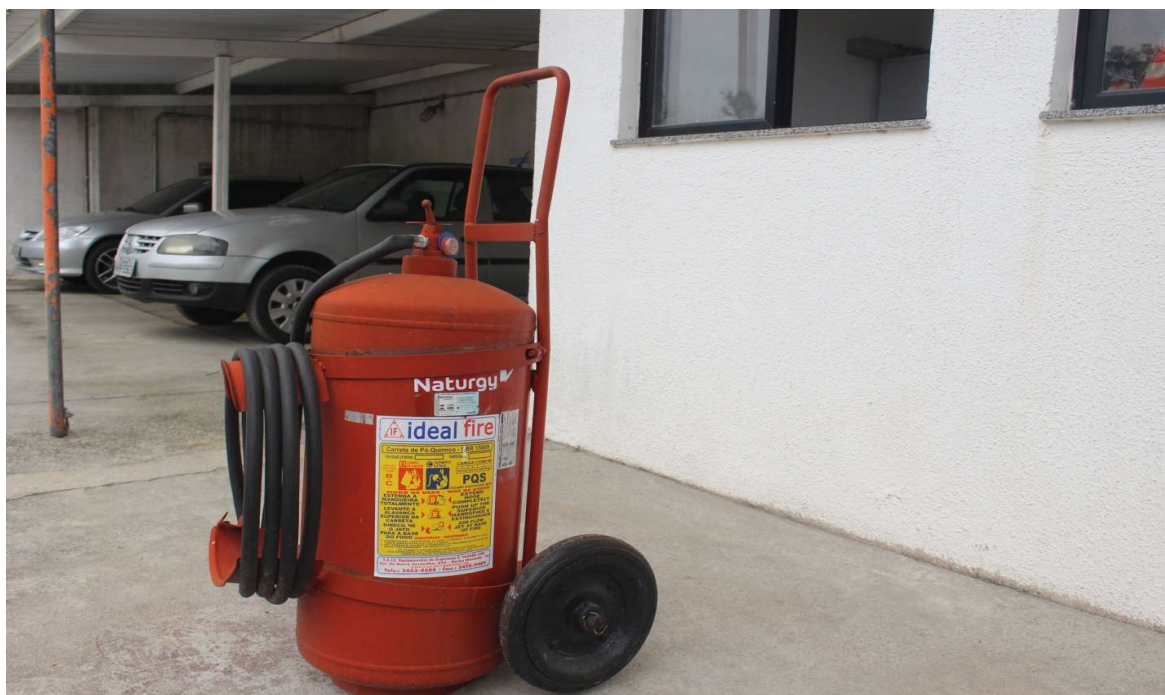
Foto 11: Extintor de incêndio no pátio de abastecimento da estação.

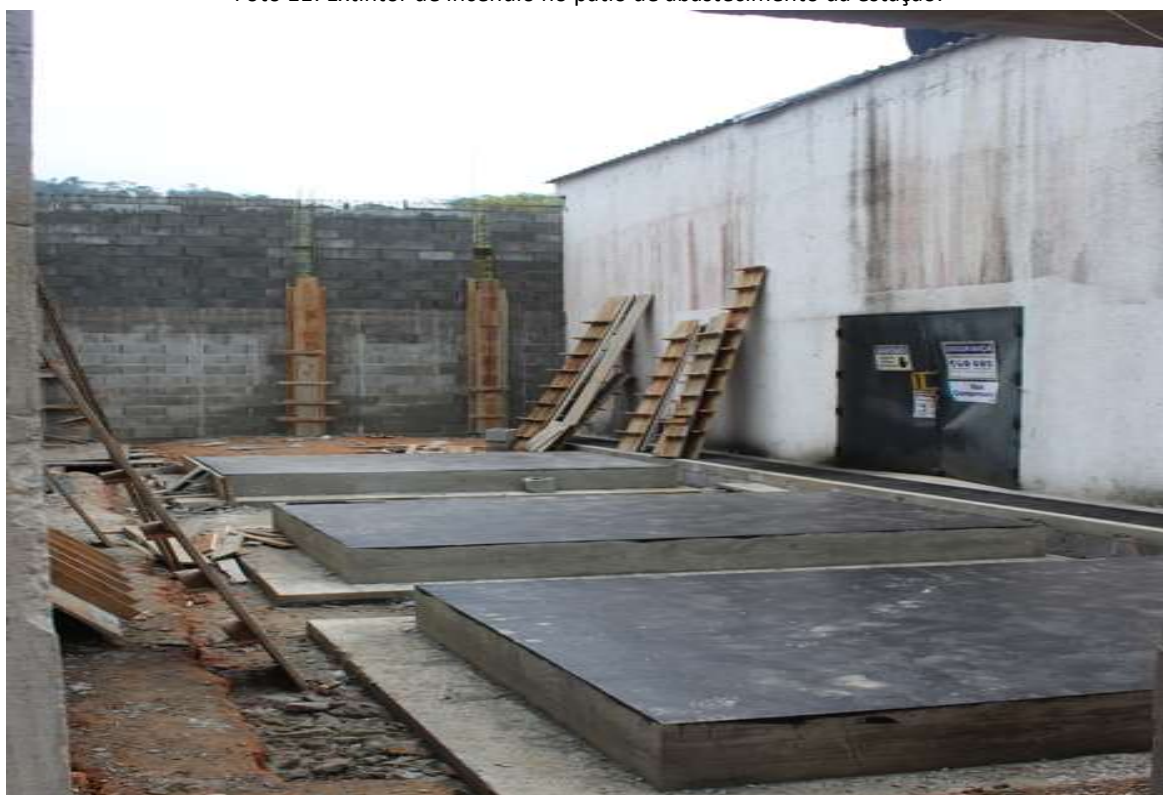
Foto 12: Construção de uma nova sala de compressores.

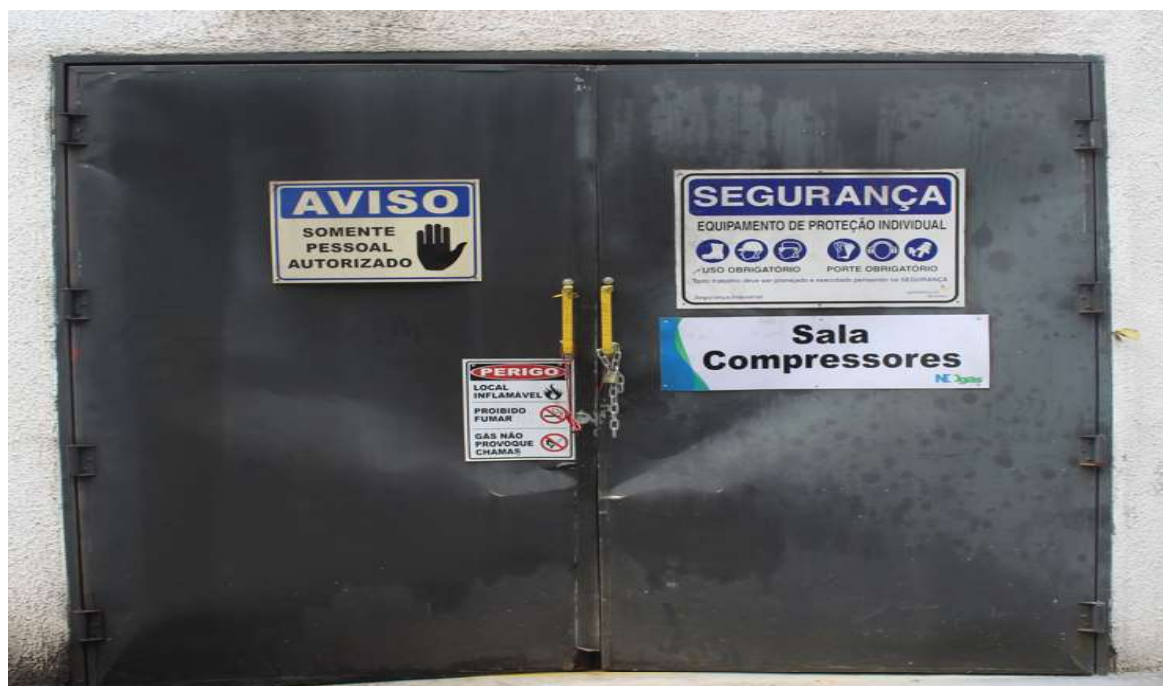
Foto 13: Acesso à sala de compressores.

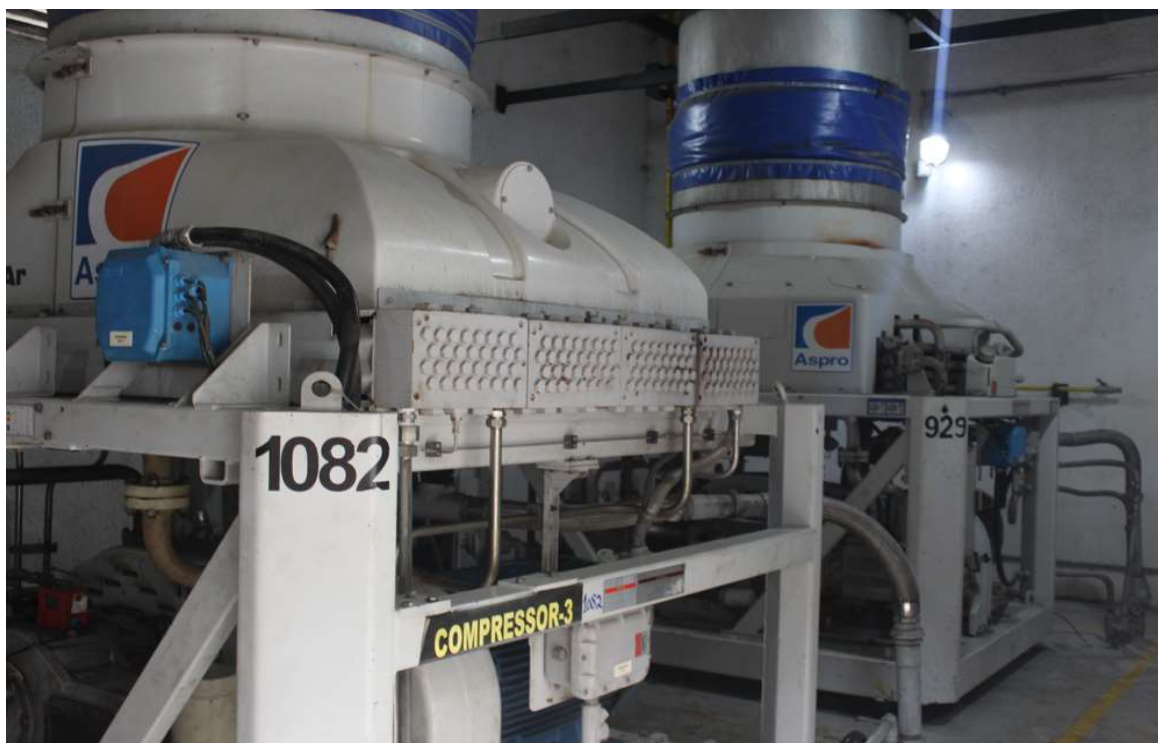
Foto 14: Compressores.

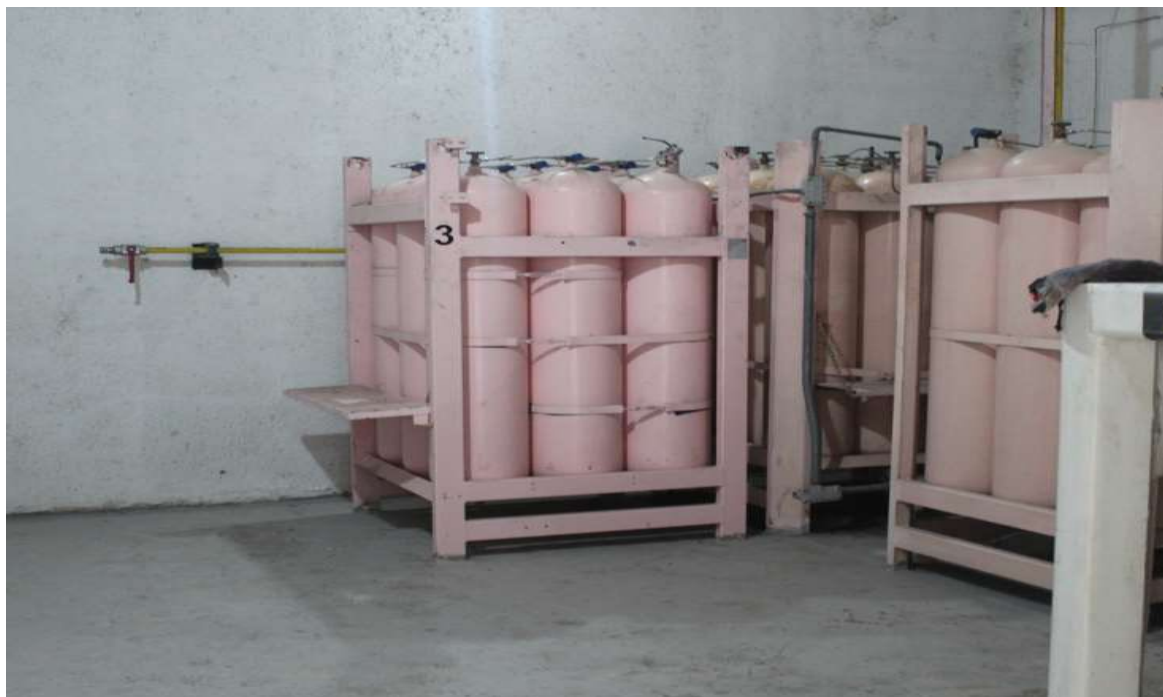
Foto 15: Cilindros para estocagem de gás.

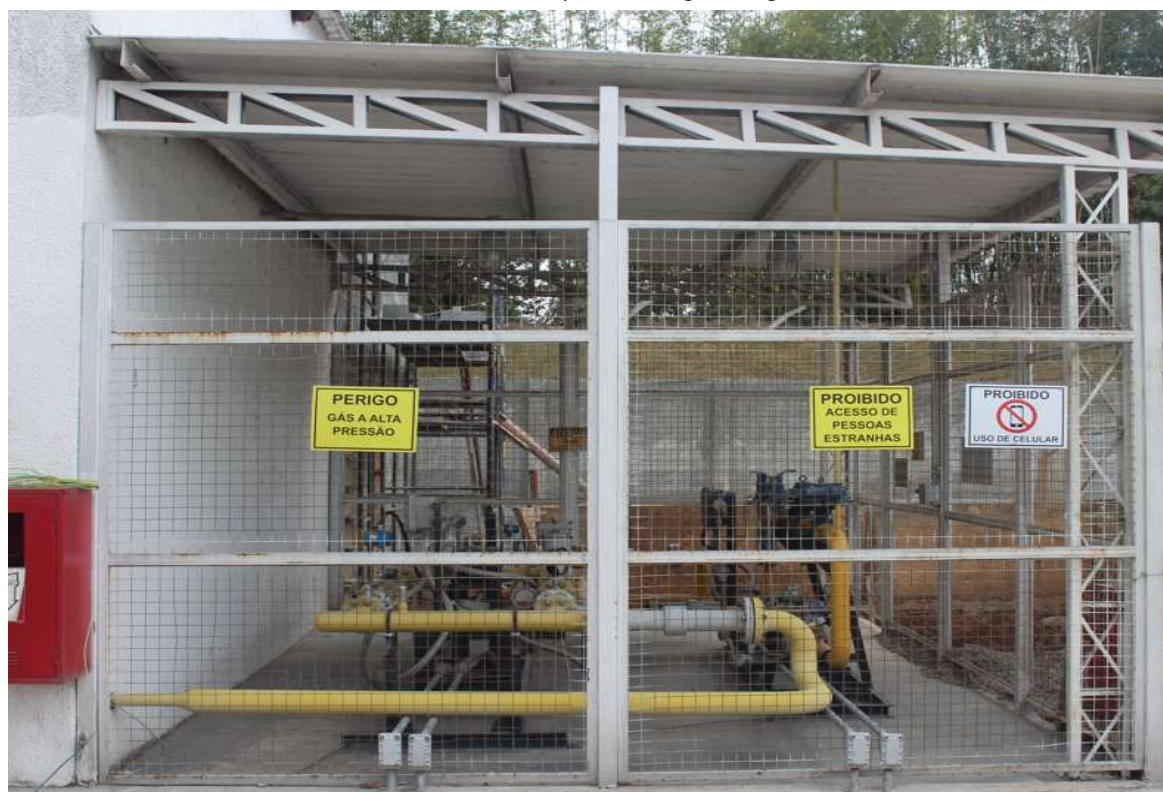
Foto 16: Estação de regulação e medição.

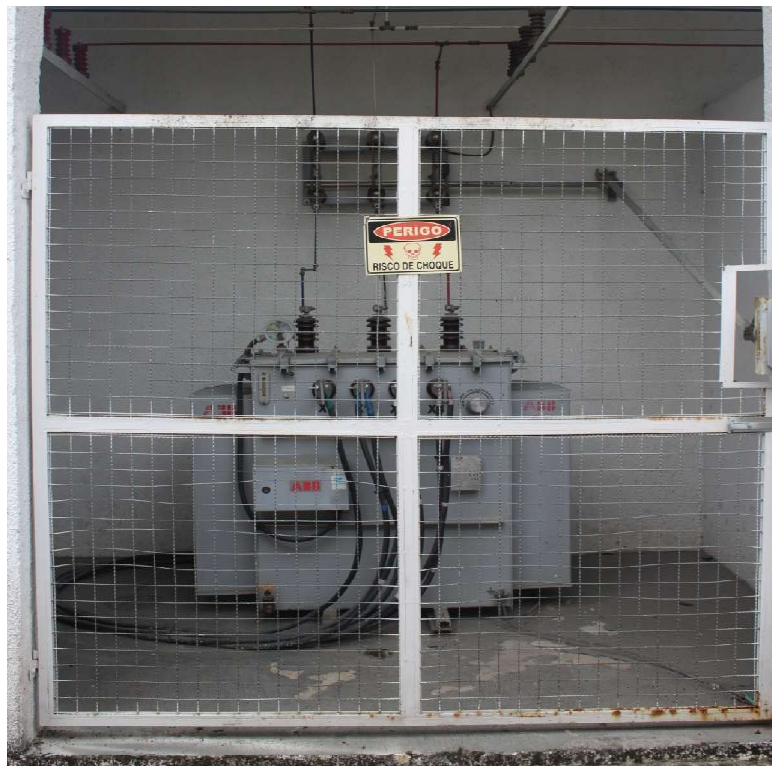
Foto 18: Transformador elétrico da estação.
