**Relatório:**

Vistoria realizada em conjunto com a Concessionária, representada pela gestora de obras Lídia Ramos, com objetivo de verificar o andamento das obras de renovação de rede no município (Foto 1).

Trata-se de obra de renovação de rede de gás natural, na rua Adolfo Bergamini (entre rua Doutor Niemeyer e Ana Leonídia).

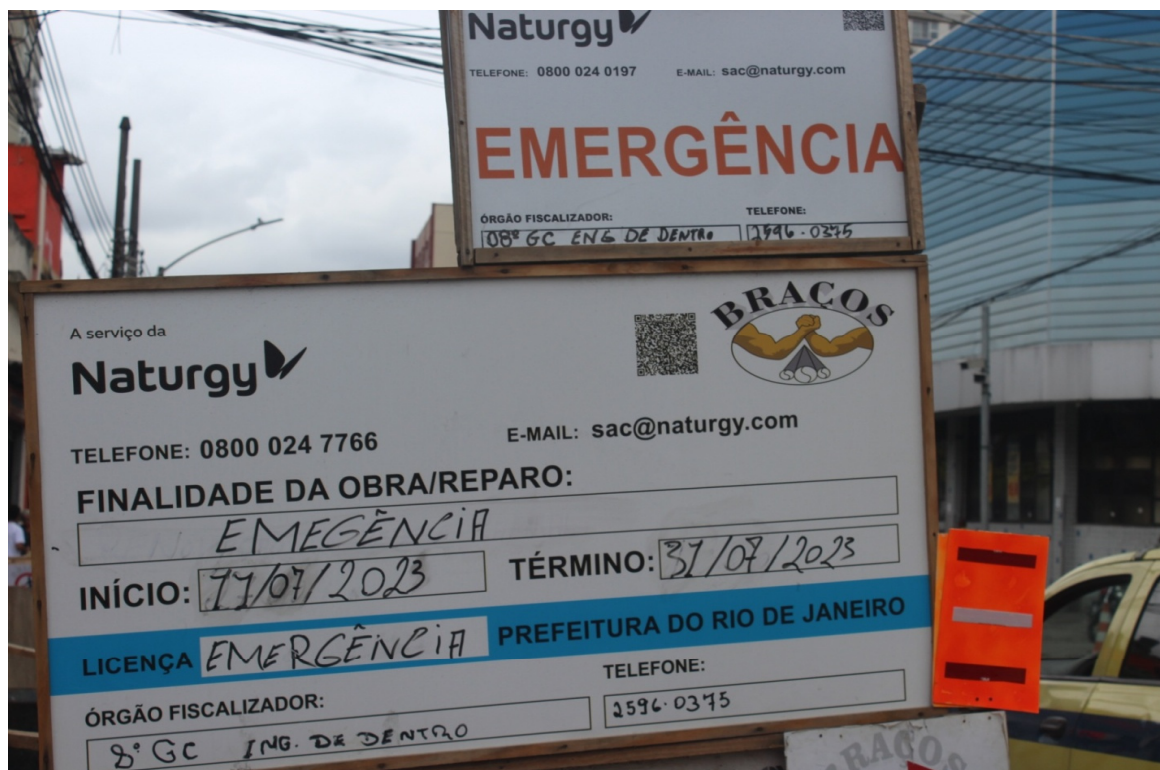
Foto 1: Identificação da obra

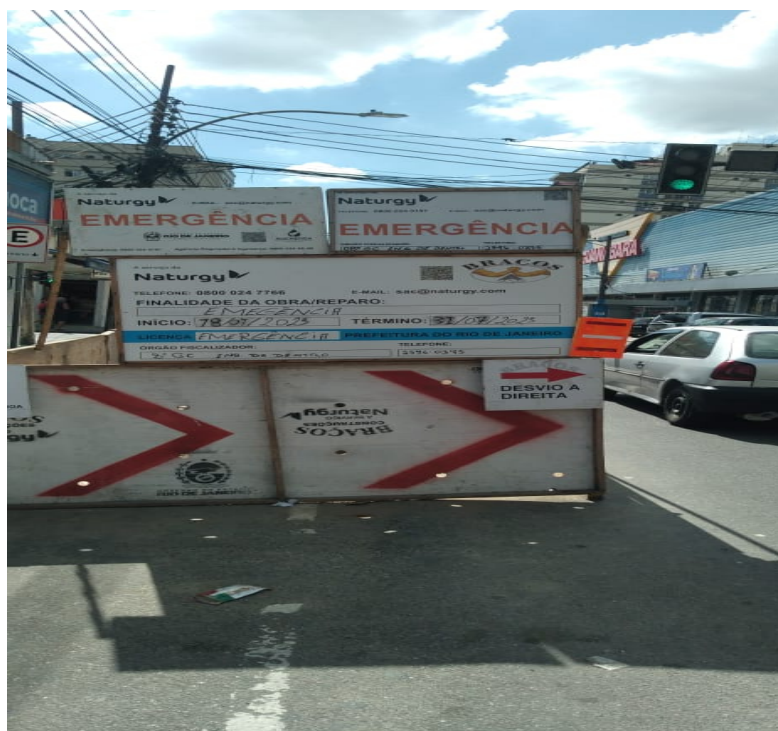
No decorrer da vistoria foram identificadas irregularidades quanto à prestação de serviços, conforme o campo "OBSERVAÇÕES".

Foto 2: Inclusão da placa de identificação da agência reguladora

Conforme (Foto 2) enviada, a irregularidade apontada foi sanada.

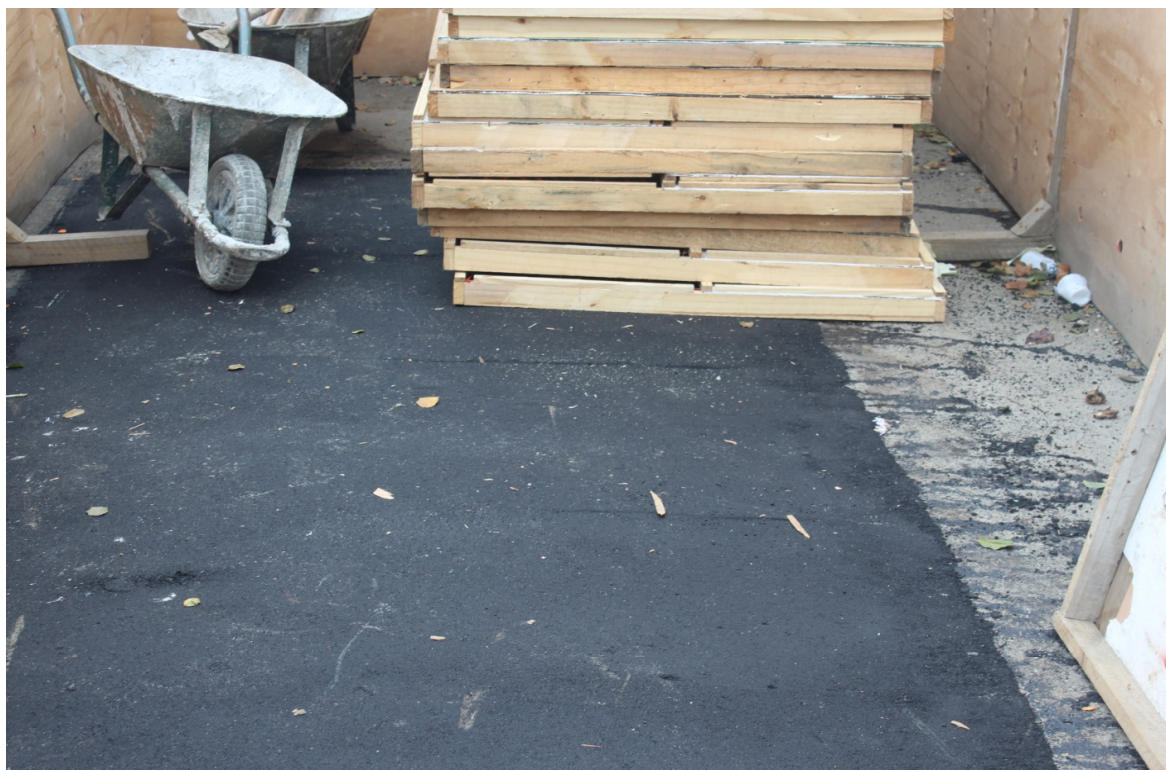
Foto 3: Ponto de início da obra (lado ímpar)

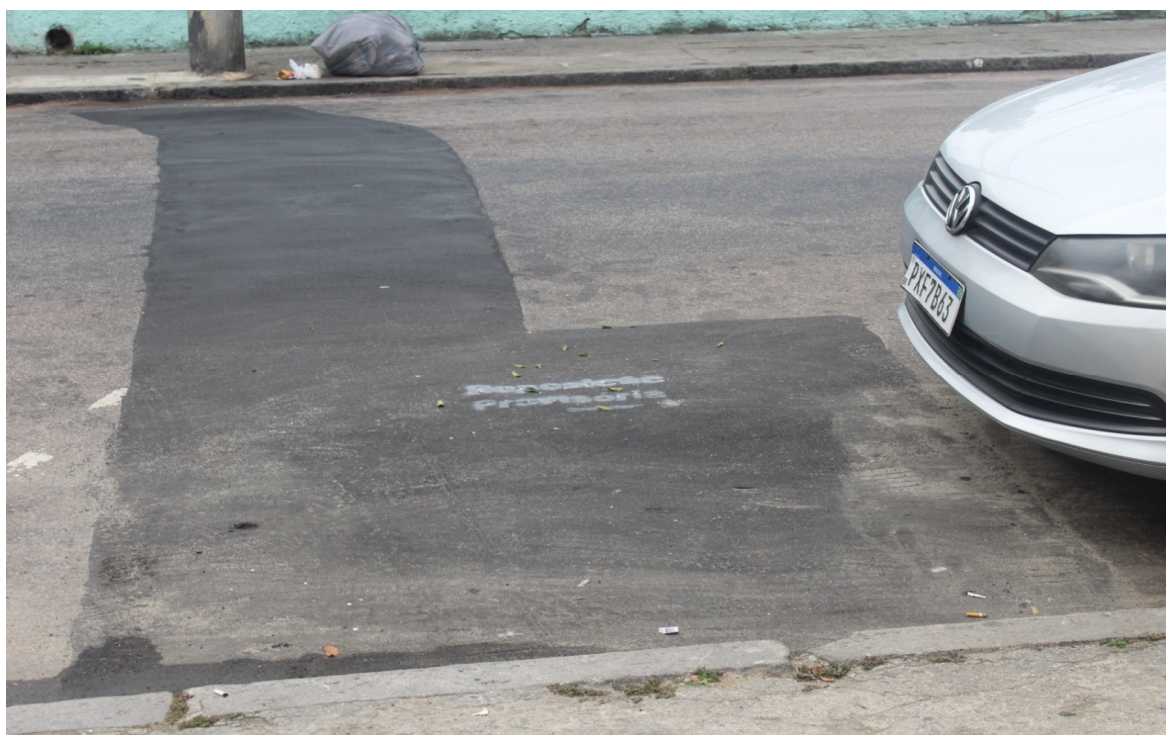
A recomposição da via ainda é provisória, visto que será realizada a fresagem do asfalto, conforme exigência da prefeitura.

Foto 4: Recomposição provisória em travessia de rede

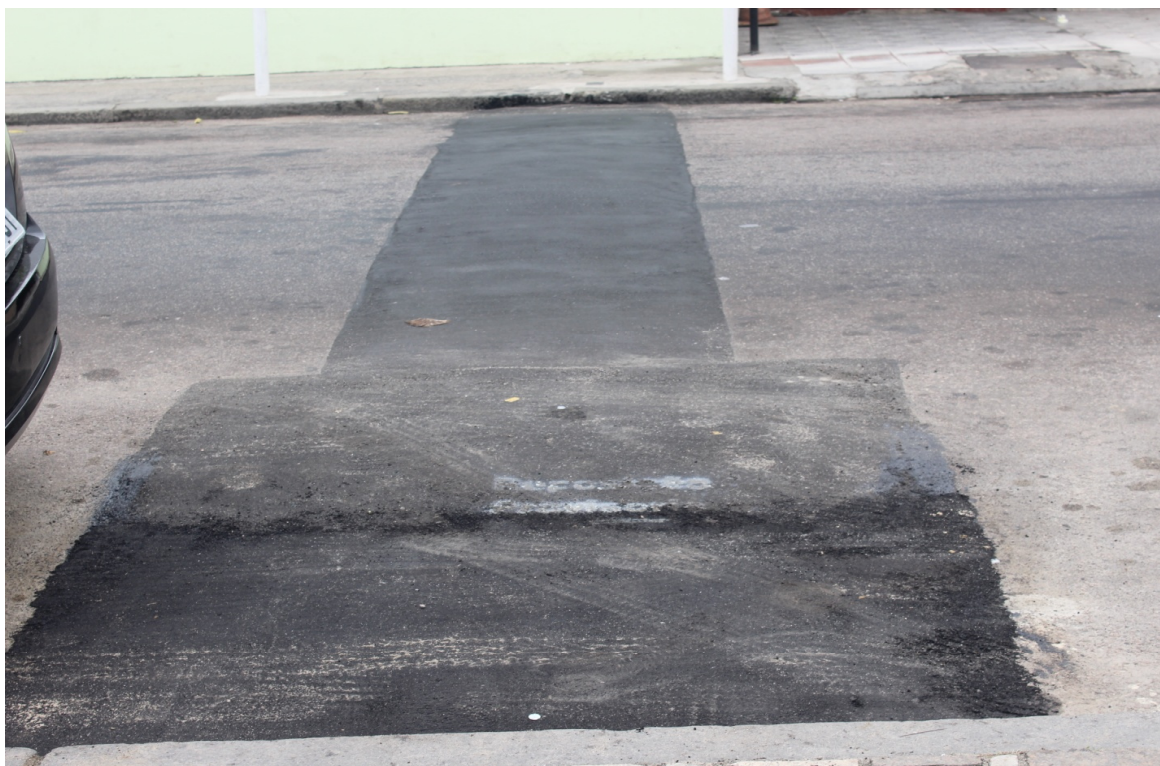
Foto 5: Recomposição provisória

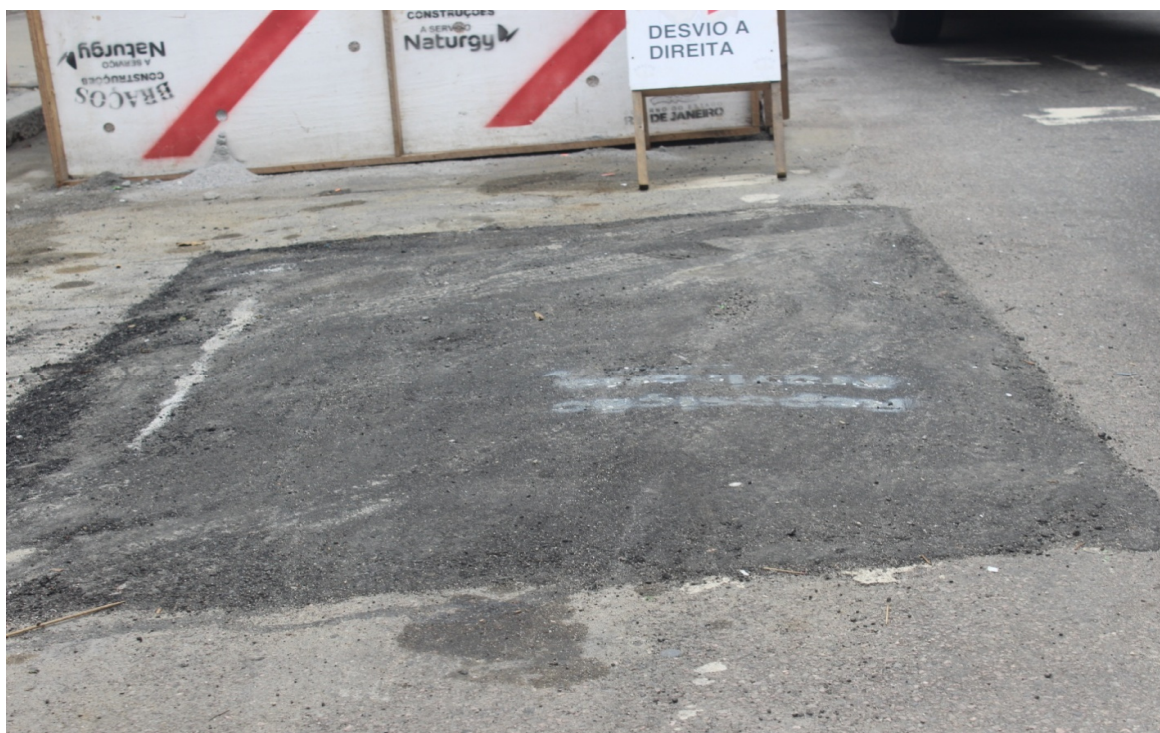
Foto 6: Recomposição provisória

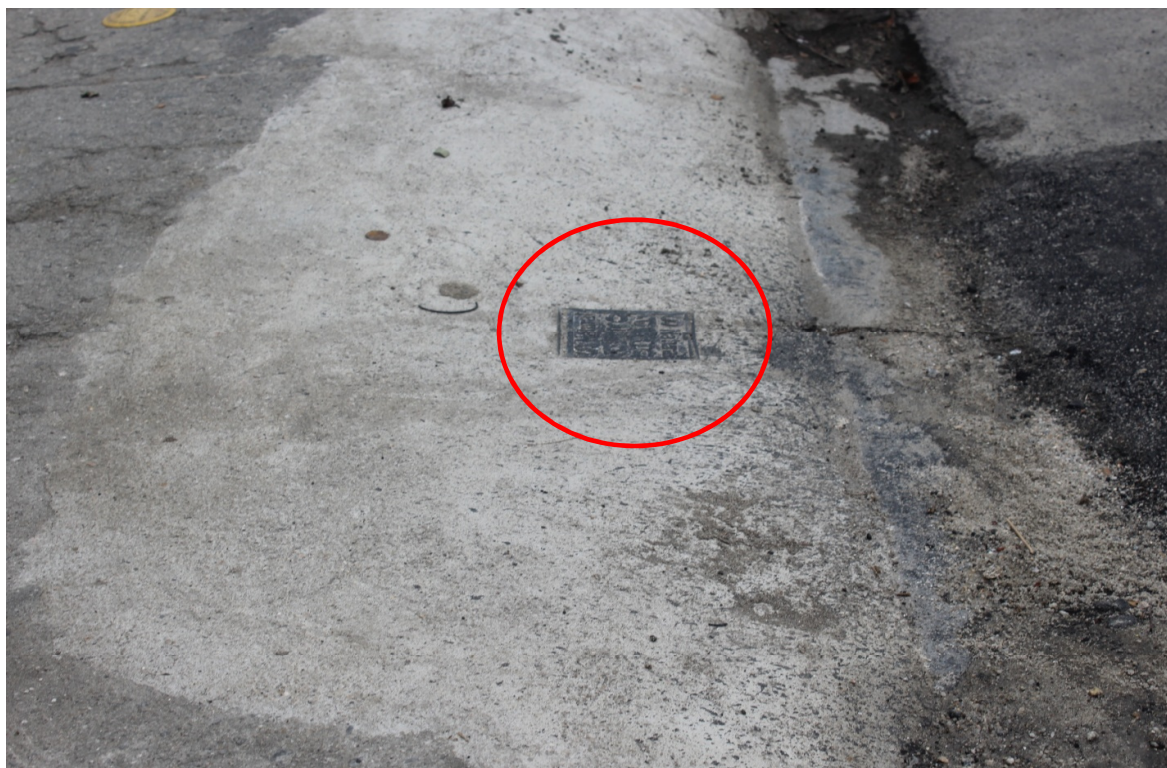
Foto 7: Válvula de ramal e recomposição do passeio

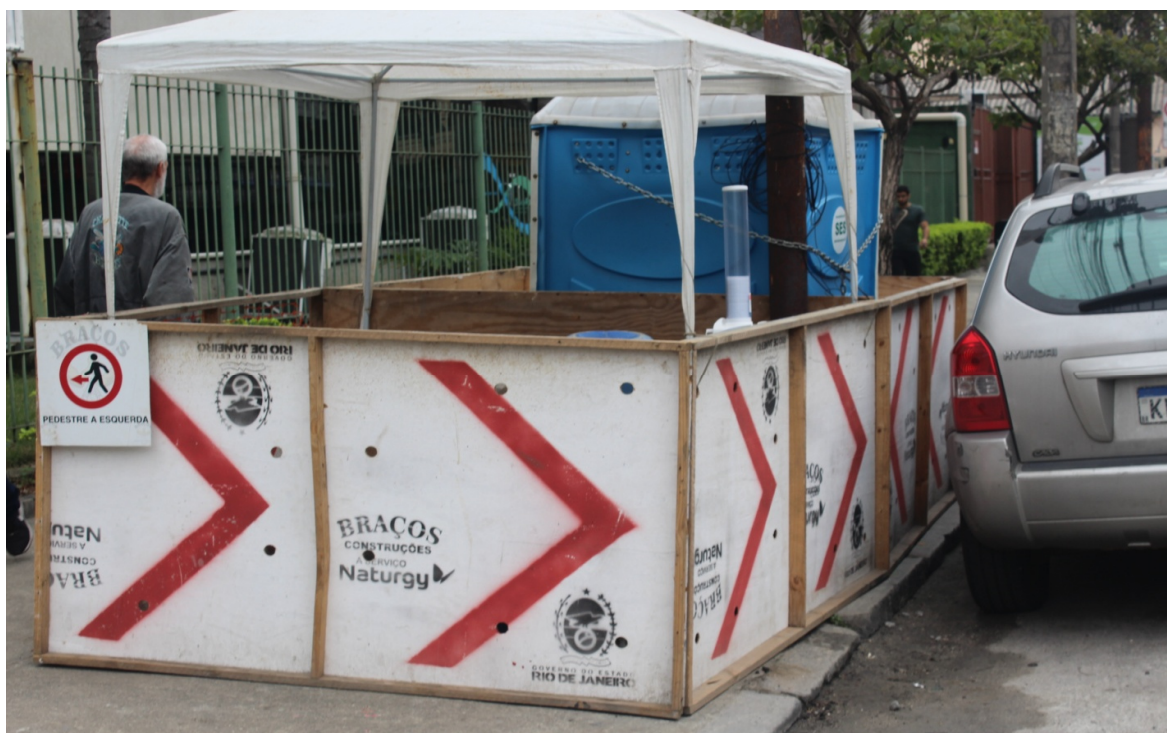
Foto 8: Local de vivência

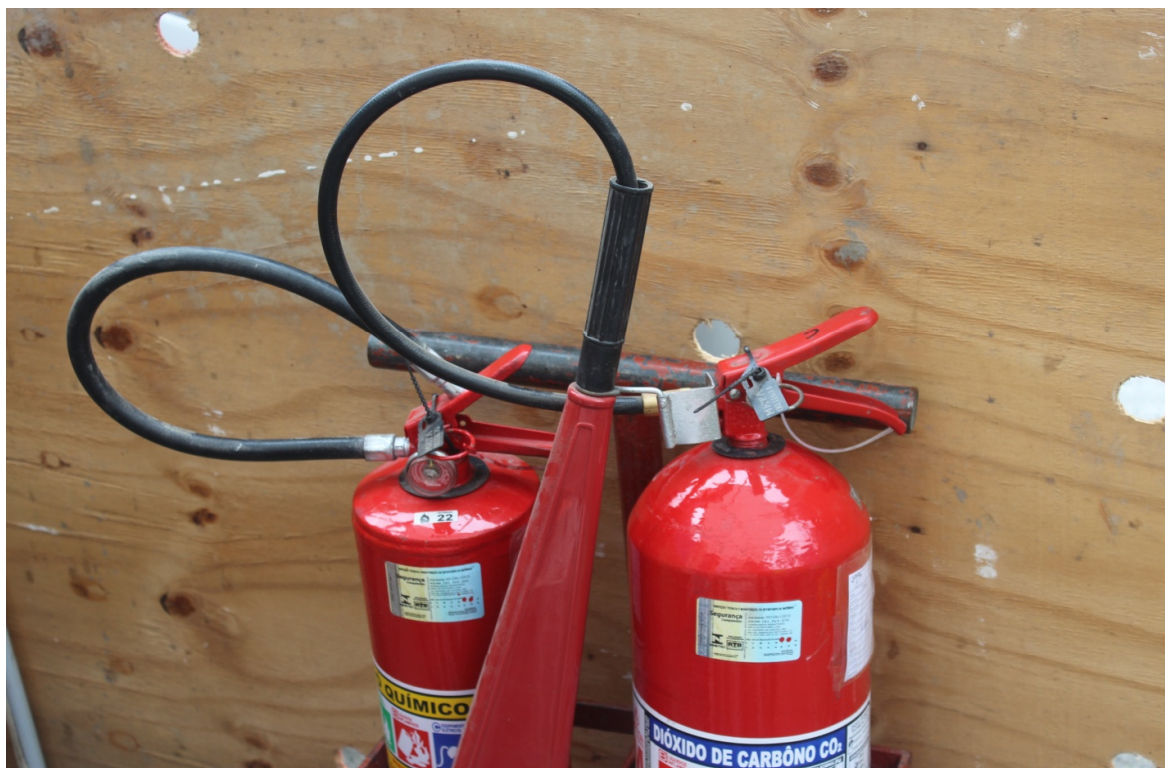
Foto 9: Extintor de Pó Químico e CO2

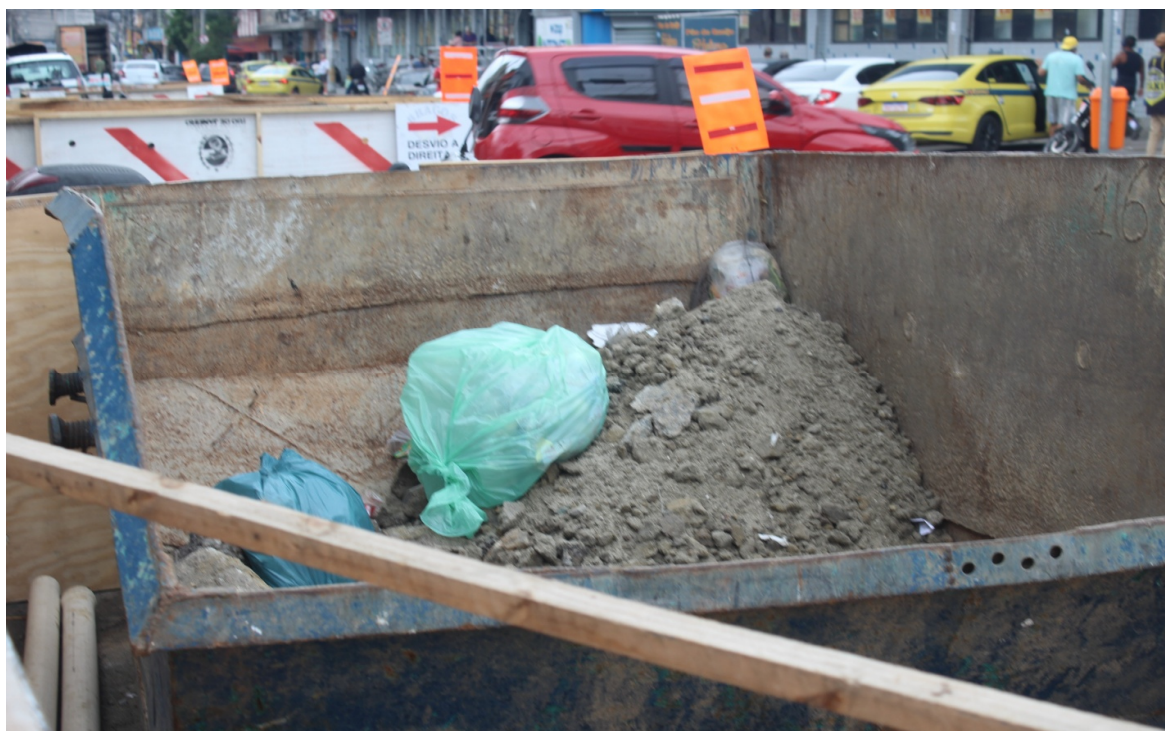
Foto 10: Área de descarte (entulho)

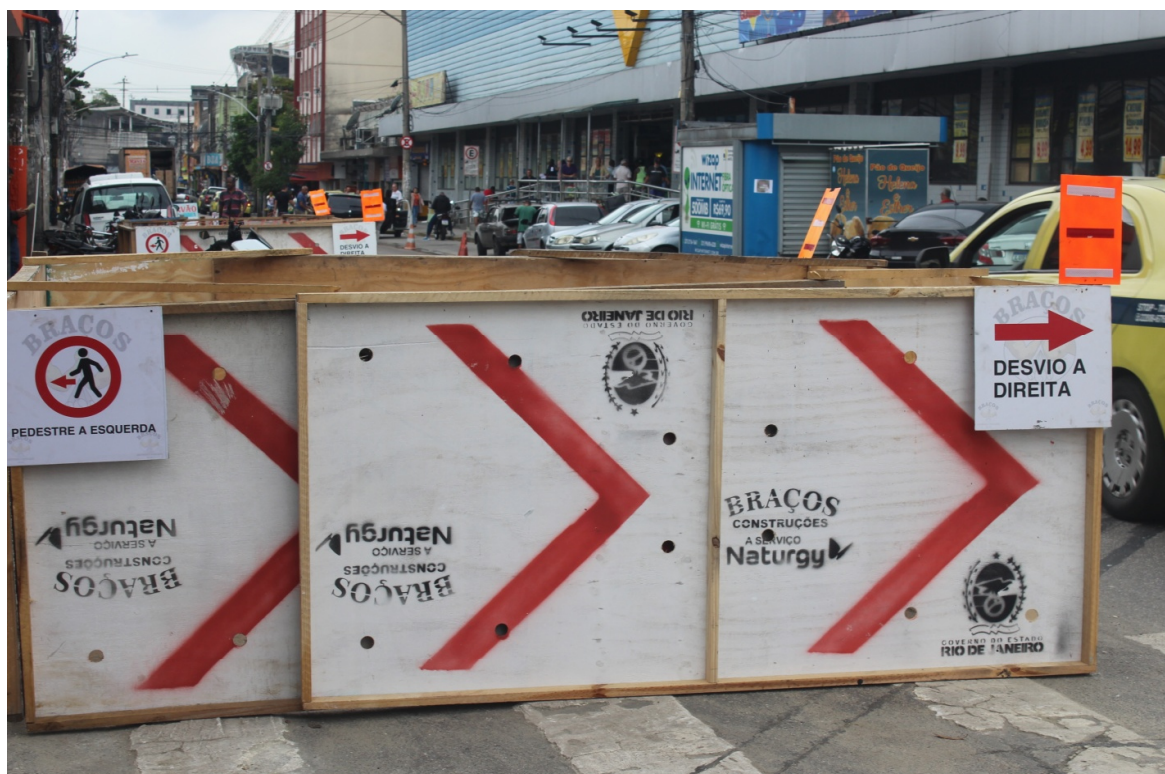
Foto 11: Isolamento e sinalização

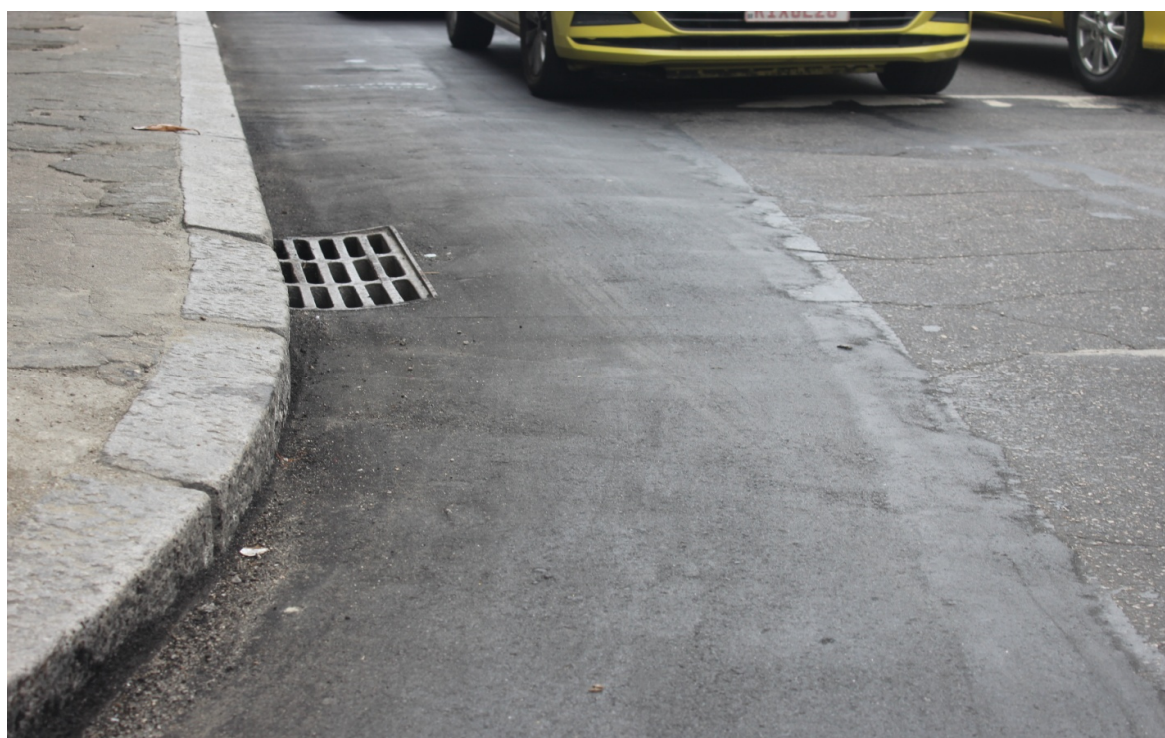
Foto 12: Recomposição da via (lado par)

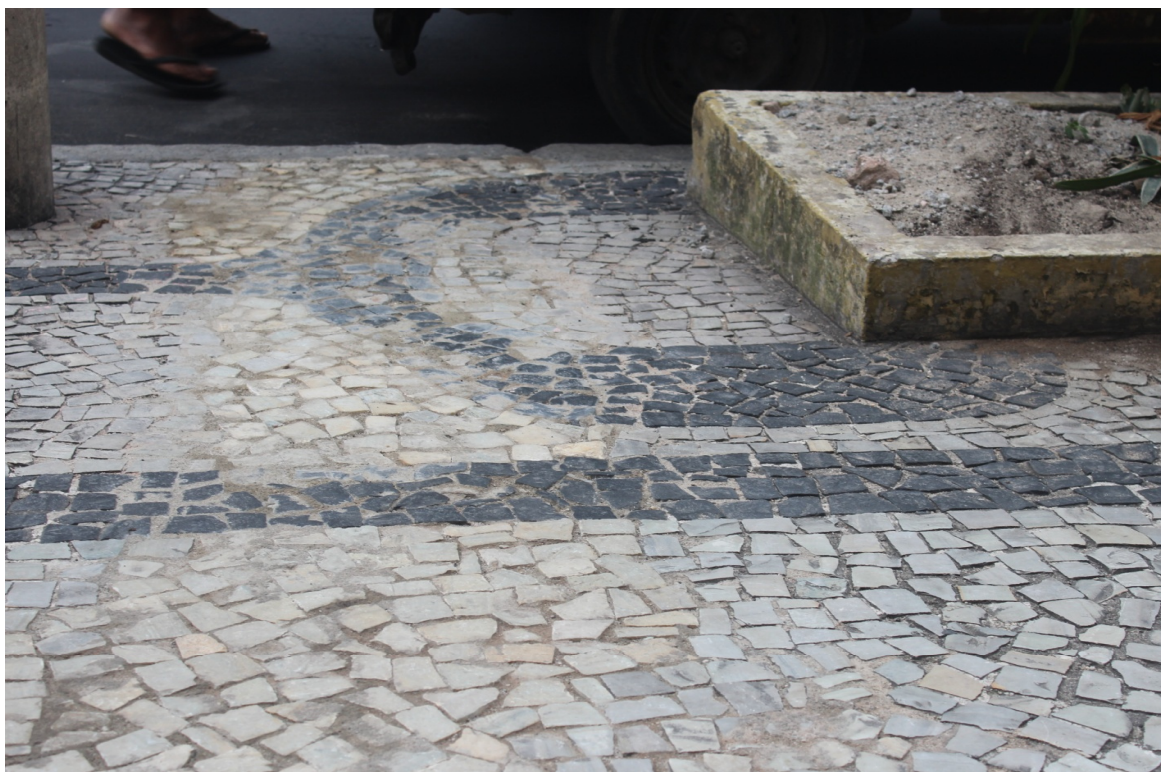
Foto 13: Recomposição do passeio (Construção de ramal)

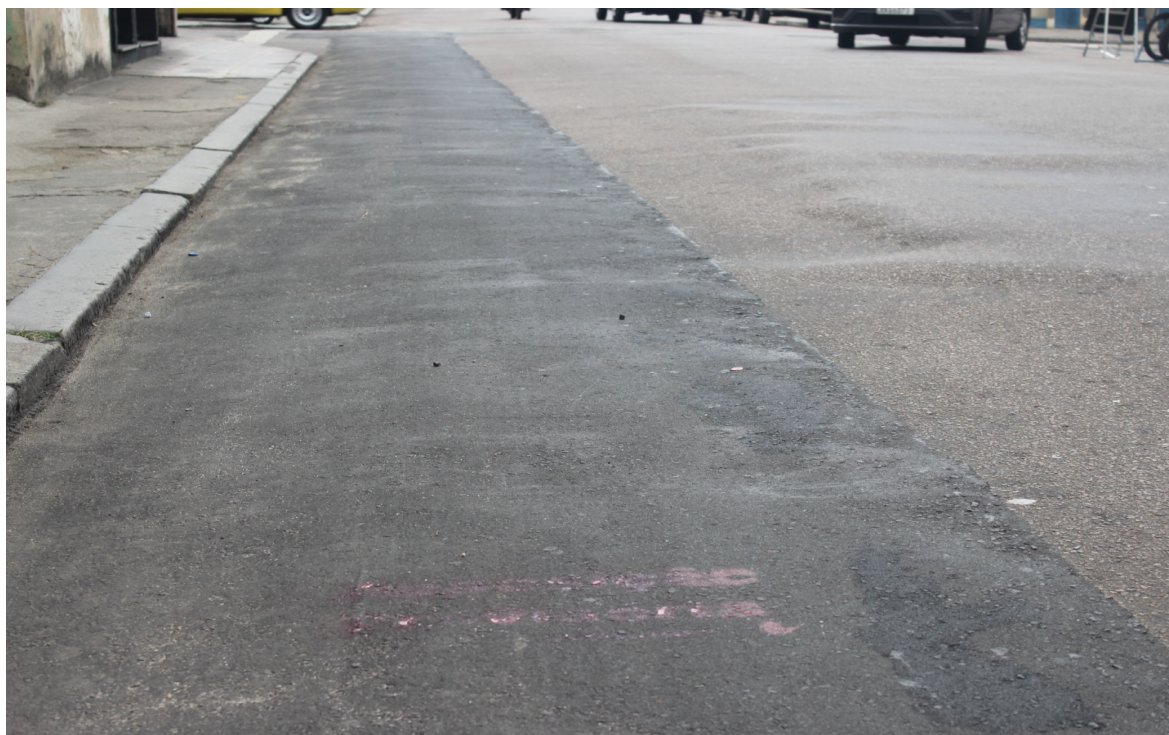
Foto 14: Recomposição da via (lado par)
