Vistoria realizada em conjunto com a Concessionária, representada pelos funcionários, Samyr Lessa – Gestor de Obras e o Técnico de manutenção de rede - Rondineli Ambrozino, com objetivo de acompanhar o funcionamento das instalações da Estação de Descompressão de Cachoeiras de Macacu de pequeno porte no município.

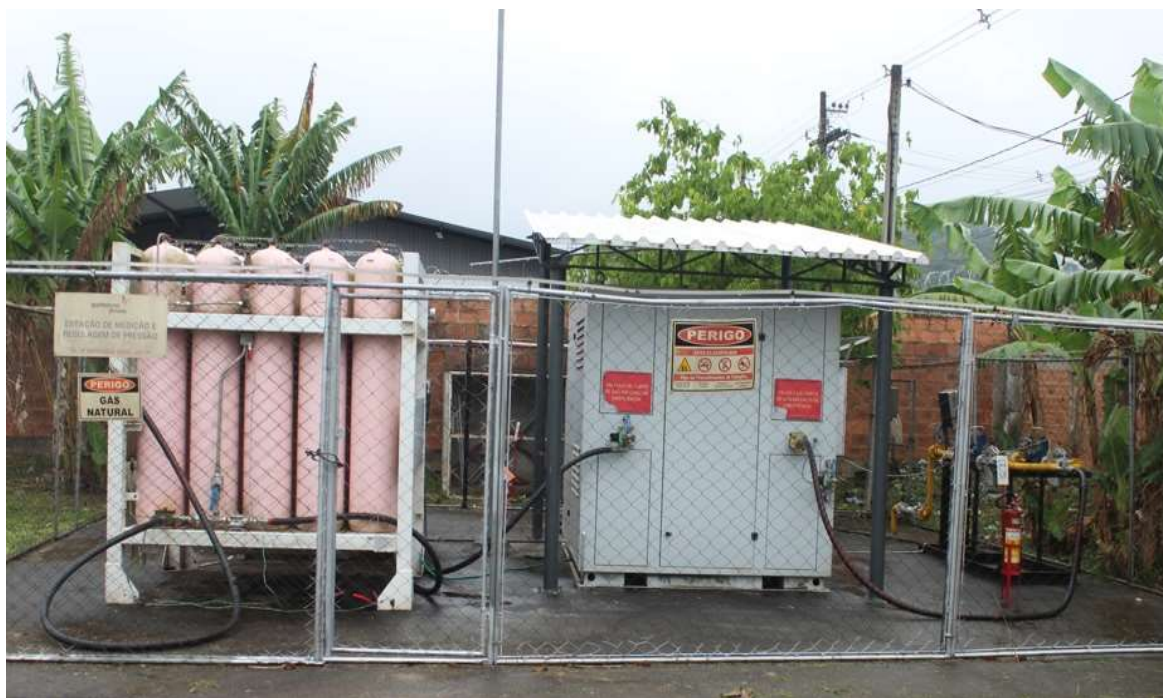
Foto 1: Entrada da estação de decompressão de gás natural de Cachoeiras de Macacu.

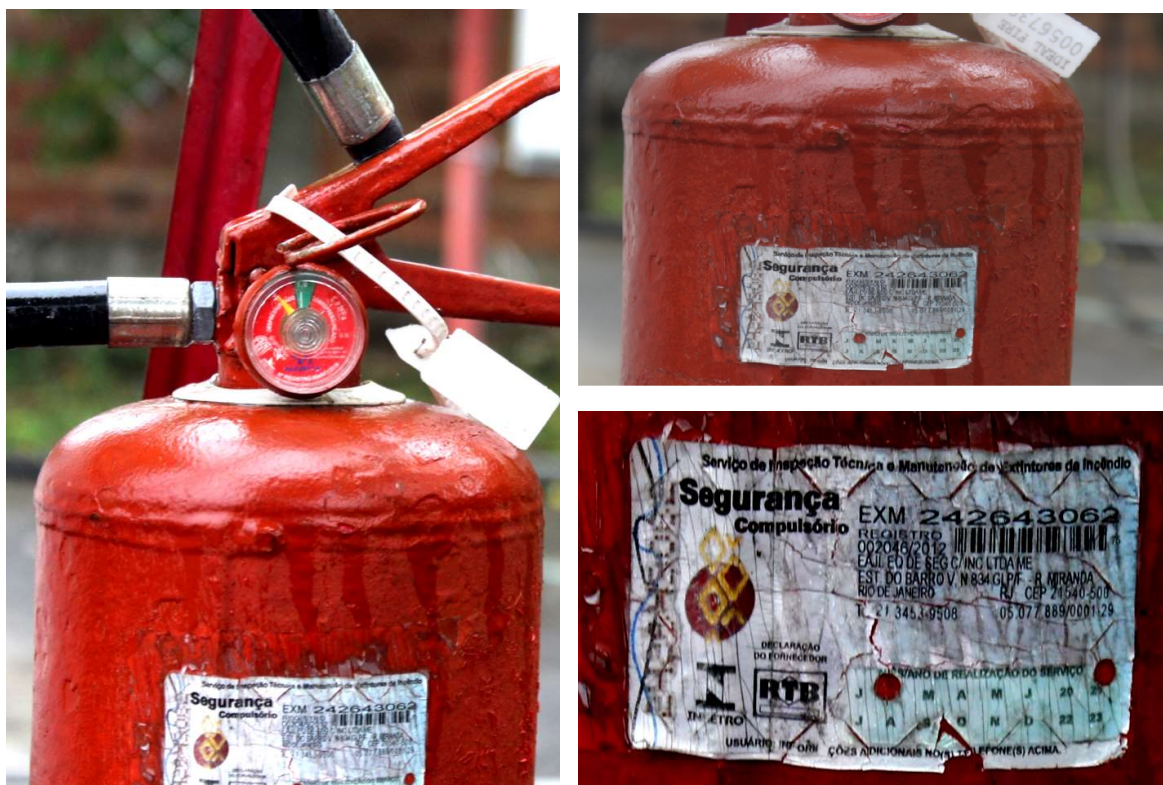
Nos demais setores verificados, foi identificada irregularidades nos extintores, sem pressão de carga e a inspeção está vencida, e a cerca da estação, sendo que o problema da cerca da estação foi prontamente resolvido durante a nossa vistoria.

Foto 2: Extintor sem pressão de carga e inspeção vencida.

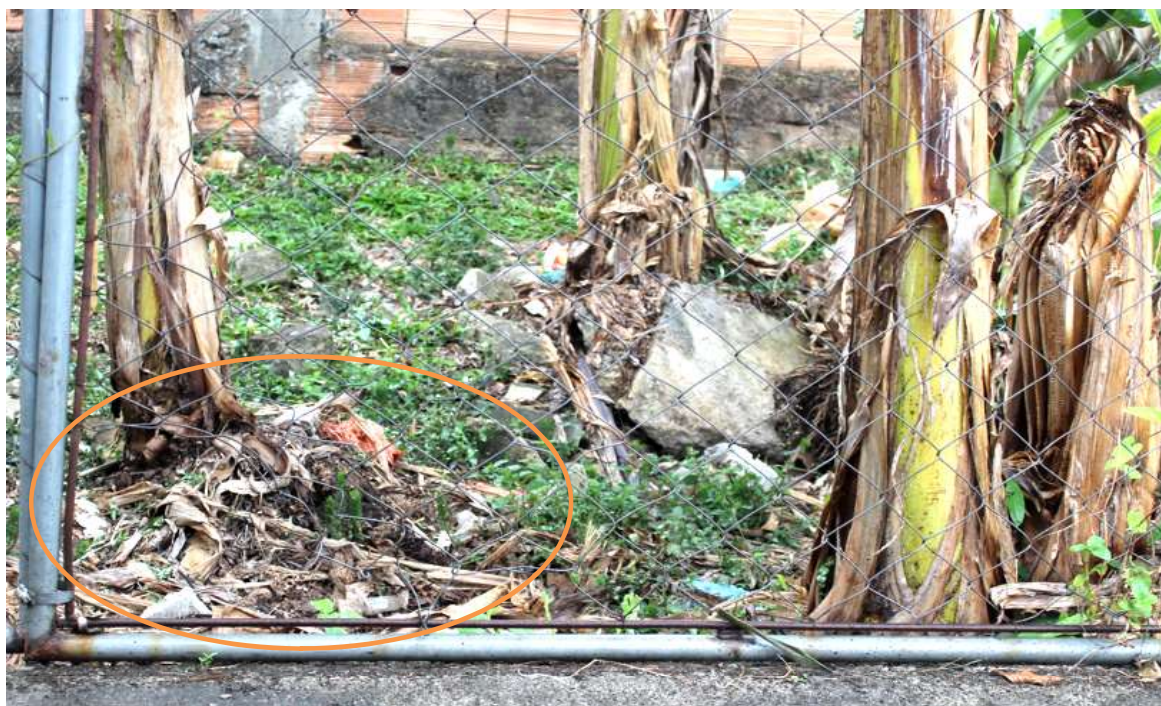
Foto 3: Abertura na cerca de vedação da estação (antes).

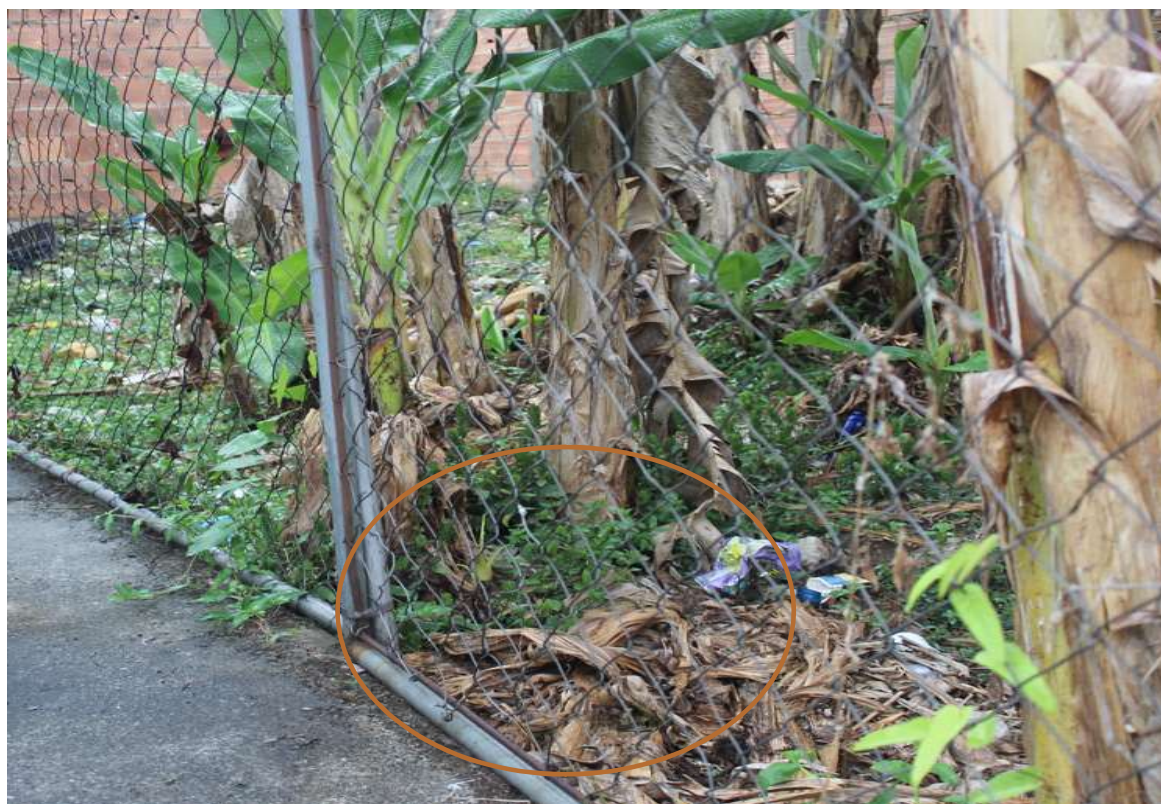
Foto 4: Reparo da abertura na cerca de vedação da estação (depois).

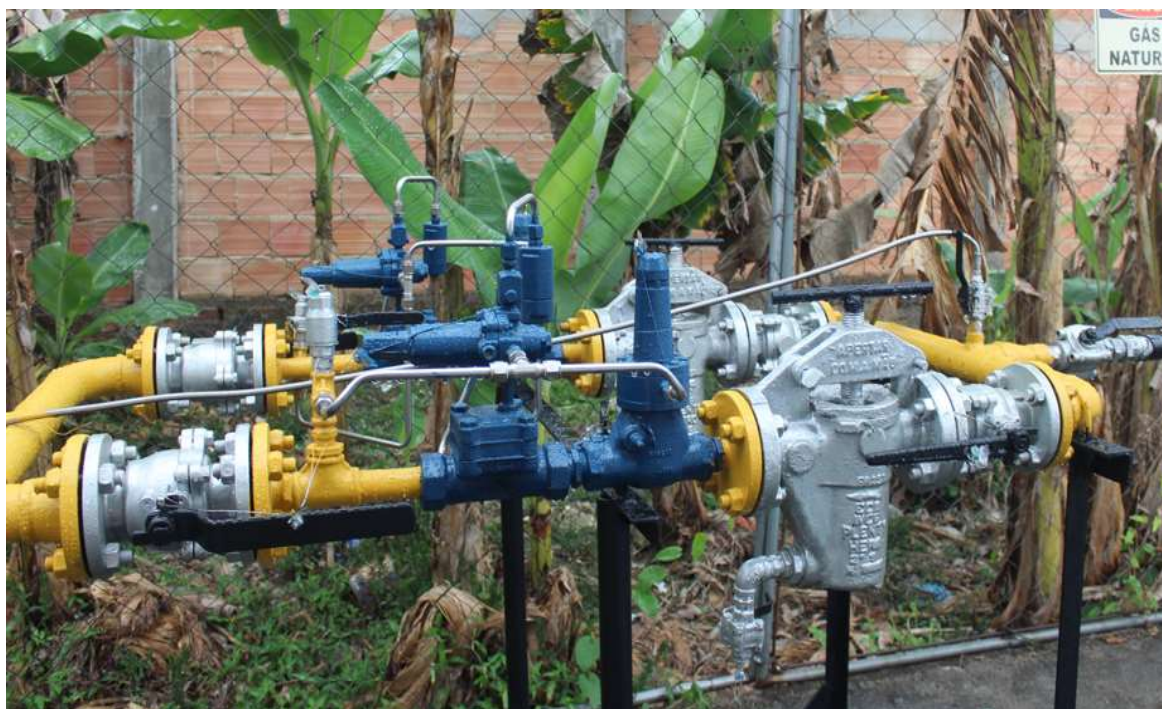
Foto 5: Válvulas de regulação da estação de descompressão.

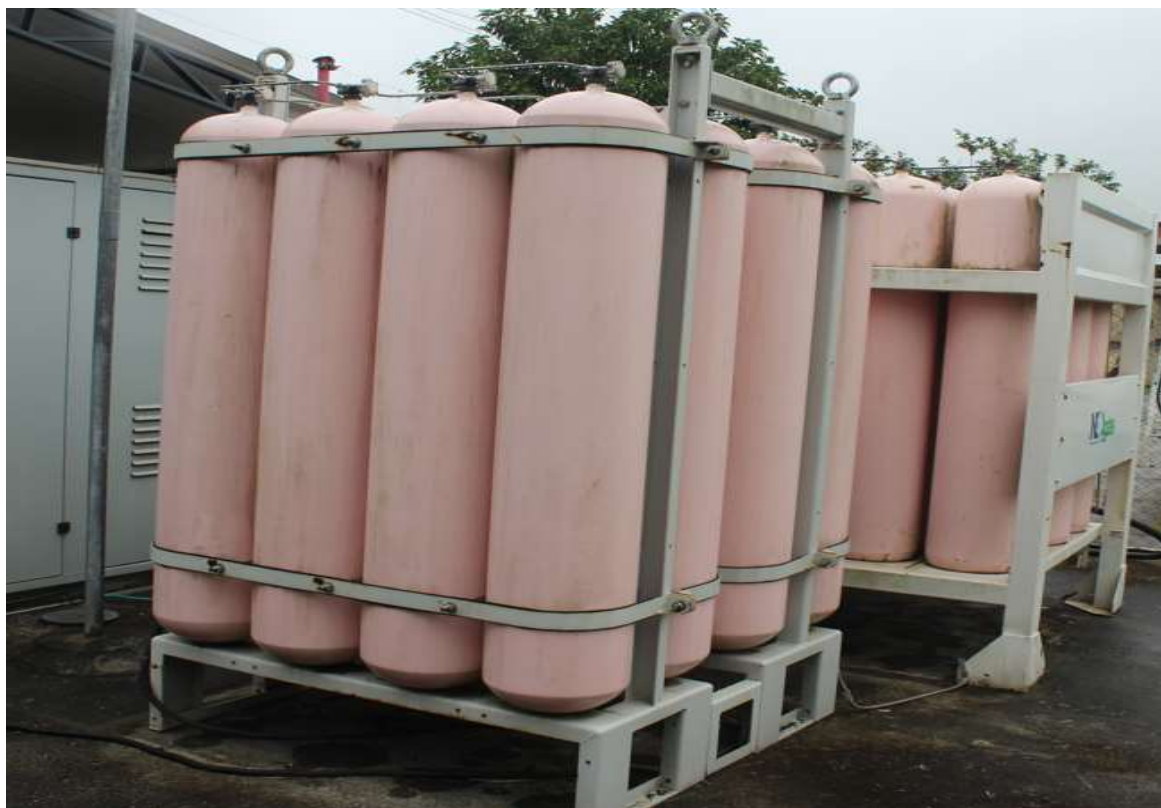
Foto 6: Cilindros de estocagem de gás.

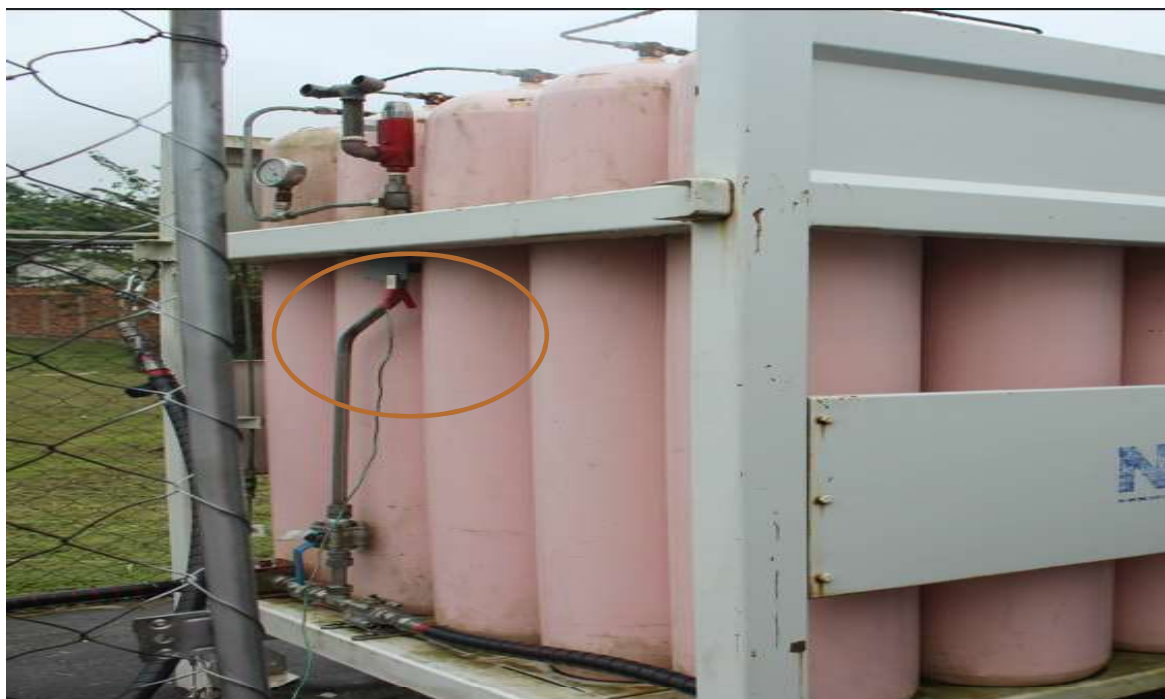
Foto 7: Aterramento.
