**Relatório:**

Vistoria realizada em conjunto com a Concessionária, representada pelo funcionário Samyr Lessa – Gestor de Obras, com objetivo de acompanhar as instalações da estação de descompressão de Cachoeiras de Macacu (Foto 1).

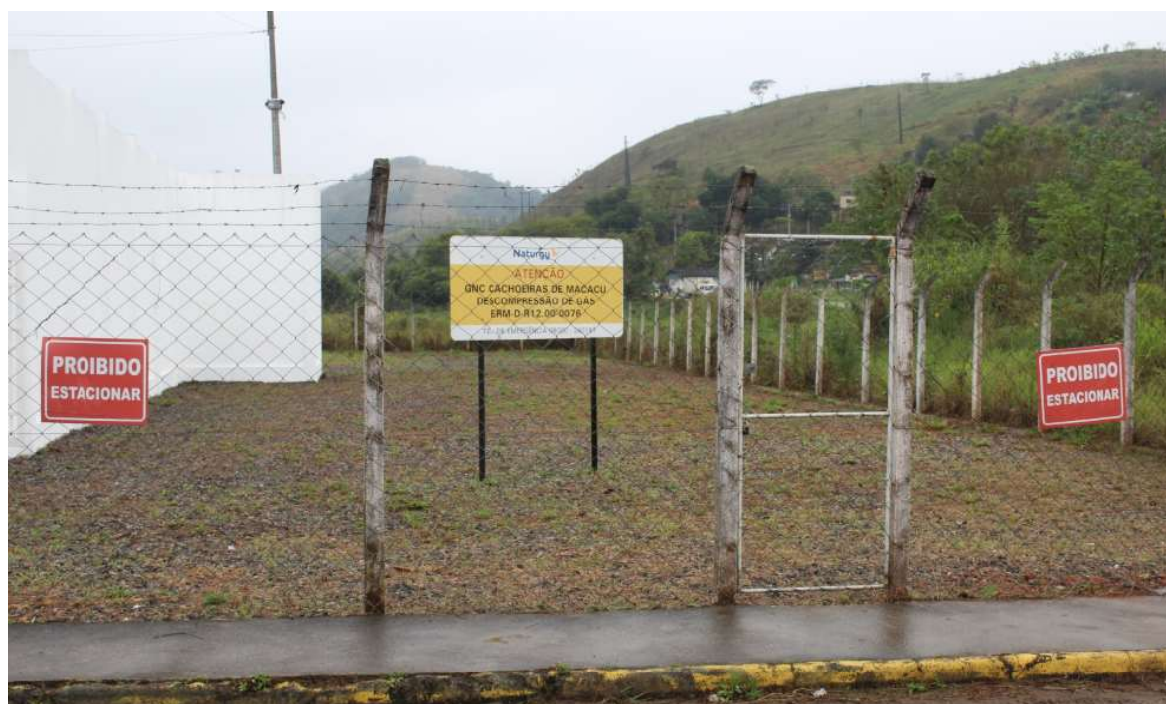
Foto 1: Placa de identificação da Estação

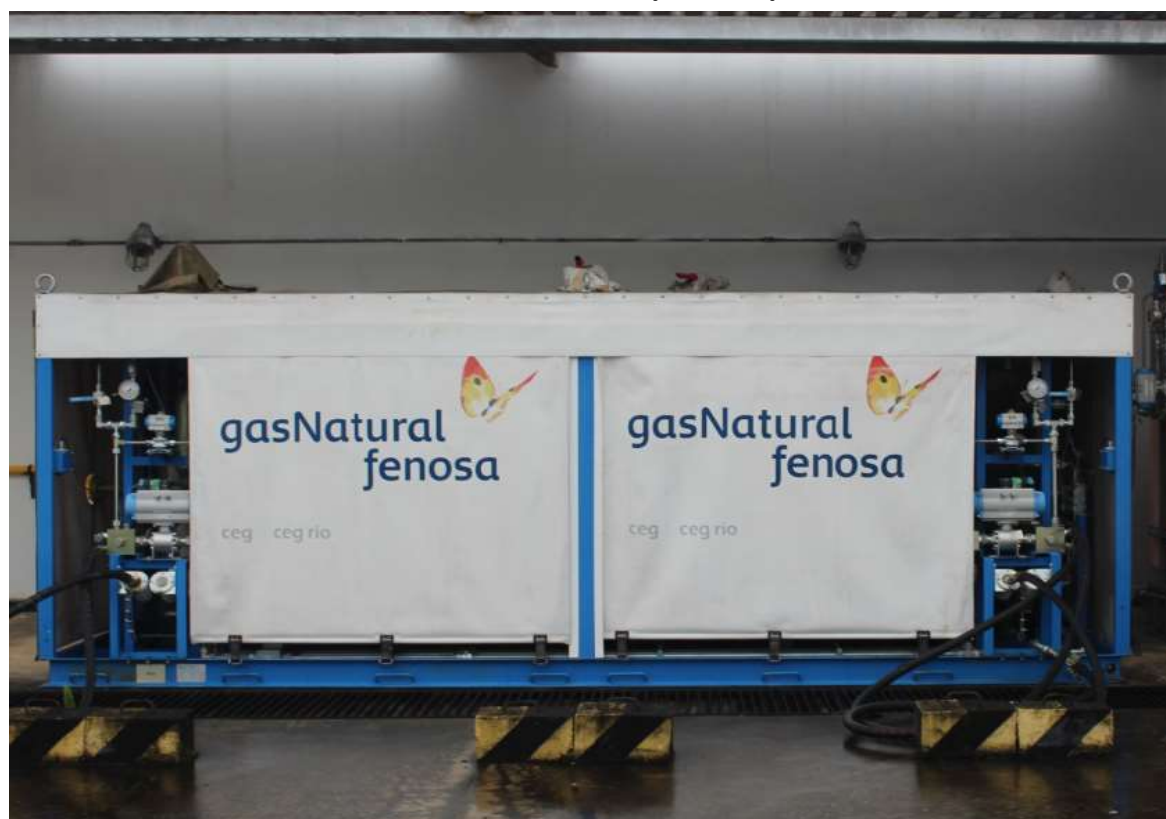
Foto 2: RCU e mangueiras de abastecimento

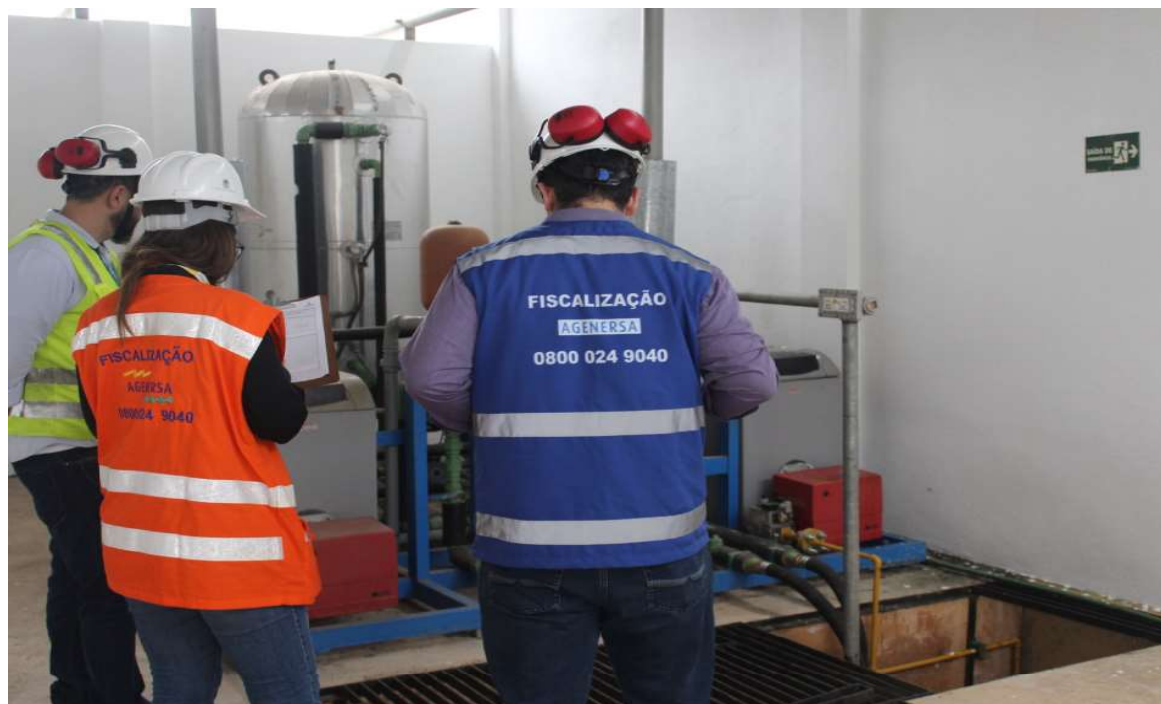
O sistema, caso operante, funcionaria da seguinte forma: a estação receberia o gás comprimido de Guapimirim que é armazenado em cilindros específicos e estes transportados por caminhões. Ao chegar no local, os cilindros, ao mesmo tempo, alimentam uma torneira comum, a uma pressão próxima de 220 bar, à mangueira do sistema de RCU (Unidade de Controle de Redução) (Foto 2). A pressão é reduzida conforme se avança nos estágios do sistema e o gás é aquecido pelos trocadores de calor para que não esfrie de forma que paralise o sistema (Foto 3).

Foto 3: Aquecedores

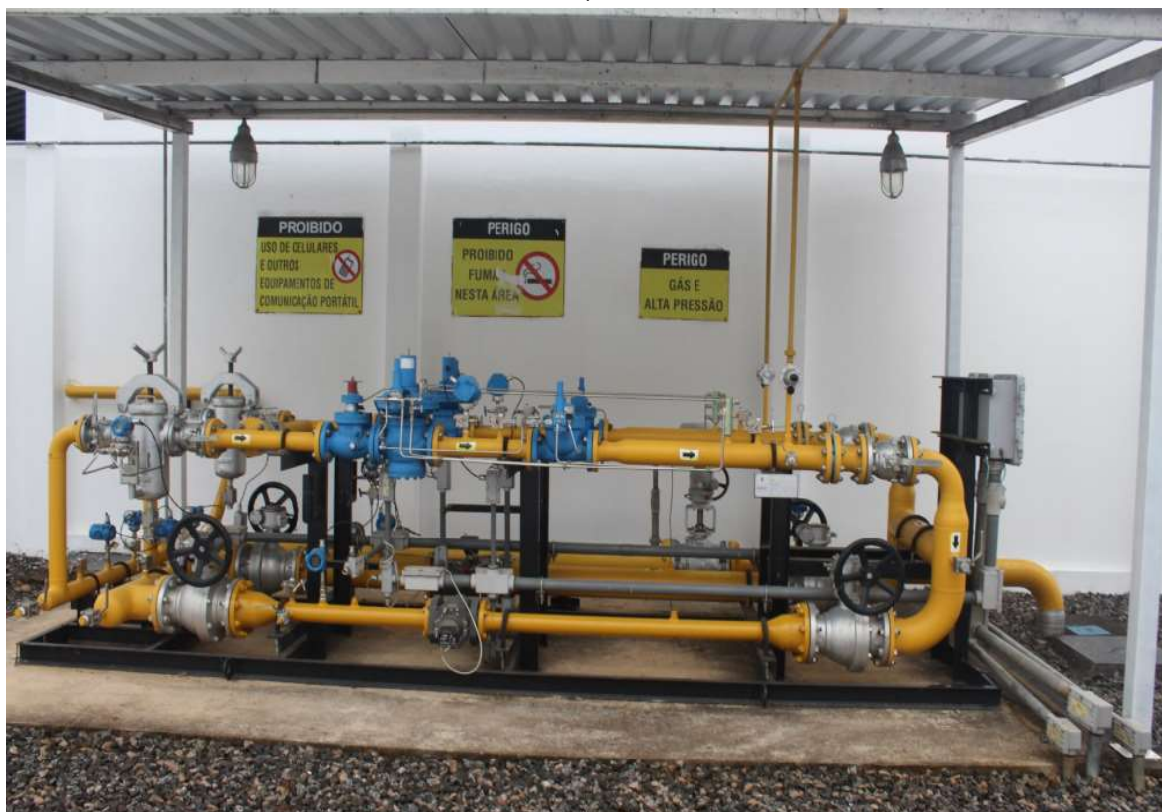
Em seguida, o gás aquecido seria enviado à unidade de regulação e medição, saindo, provavelmente, de uma pressão de 12 bar para 4 bar para a entrega ao cliente.

Foto 4: Estação de regulação e medição

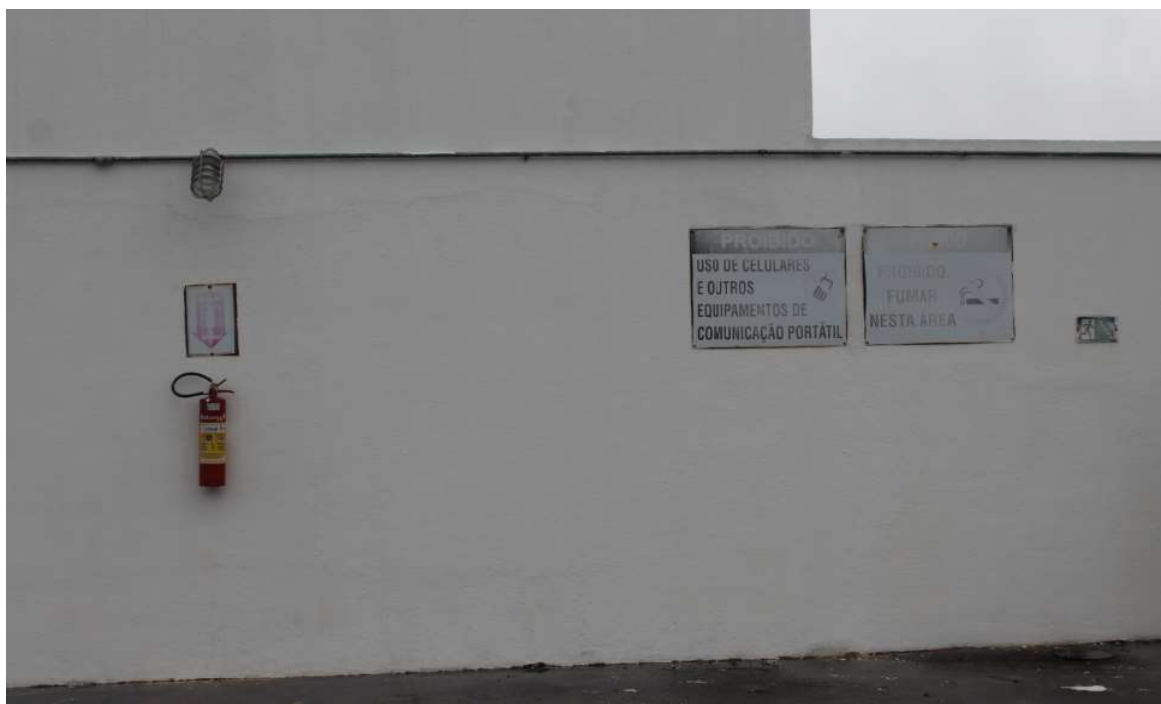
Além disso, ao compararmos o checklist feito em vistoria com o que foi enviado pela concessionária nos autos do primeiro semestre do corrente ano (SEI-220007/002374/2022), pudemos perceber que alguns itens passaram despercebidos, como a verificação das placas de fuga (item 7) e verificação das placas de sinalização de segurança (item 8).

Foto 5: Placas de sinalização deterioradas

Desta forma, se faz necessária maior atenção no tratamento dos checklists, estando os itens pontuados ou não, pois todos os pontos trazidos são de relevância para o perfeito funcionamento da estação e garantia da segurança operacional e pessoal.

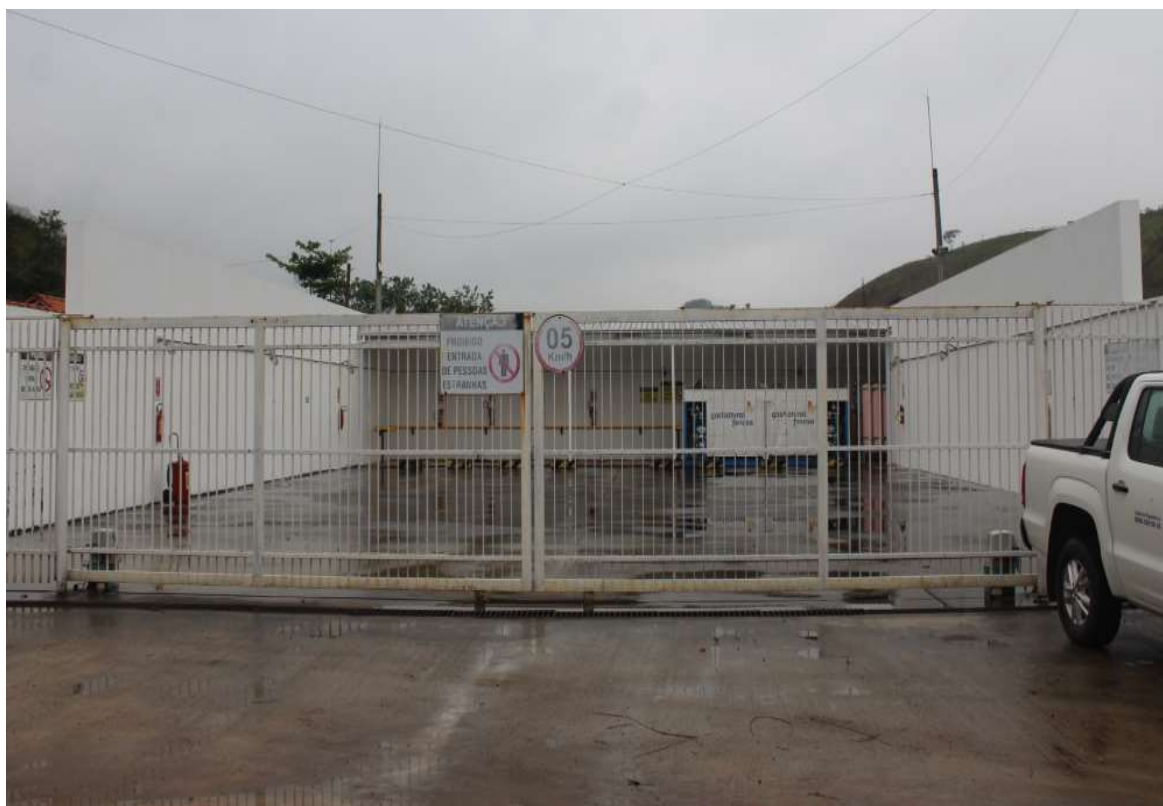
Foto 6: Visão frontal da estação
