**RELATÓRIO DE FISCALIZAÇÃO**  
**CÂMARA ENERGIA**

| <b>1- RF CAENE Nº:</b><br>P-081/22 | | <b>2 - Data da Fiscalização:</b><br>19/09/2022 | | <b>3 - Concessionária Fiscalizada:</b><br>CEG | |
| <b>4 - Endereço da Fiscalização:</b><br>Boulevard 28 de Setembro, n.º 7 | | | <b>5 - Bairro(s):</b><br>Vila Isabel | | <b>6 - Município:</b><br>Rio de Janeiro/RJ |
| <b>7 - Objetivo da Fiscalização:</b><br>Vistoria realizada com o objetivo de acompanhar as obras da Concessionária no Município. | | | | | |

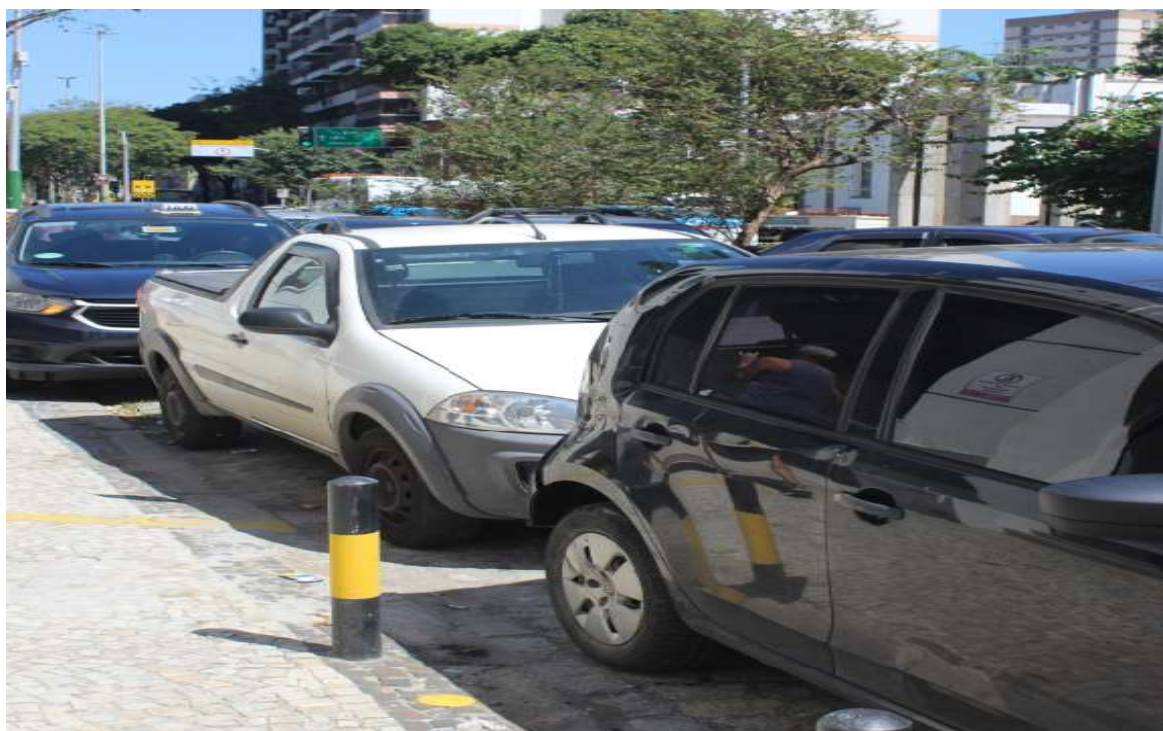
Vistoria realizada em conjunto com a Concessionária e a prestadora de serviços técnicos de engenharia Concrejato, com objetivo de verificar o andamento das obras de renovação de rede na Boulevard 28 de Setembro, n.º 5 a 58 (Foto 1). Estiveram presentes, nesta data, o funcionário da Concessionária, Marcos Vieira - Gestor de obras, e o da empresa Concrejato, Mauro Aguiar - Supervisor de obras.

Foto 1: Ponto de partida da obra

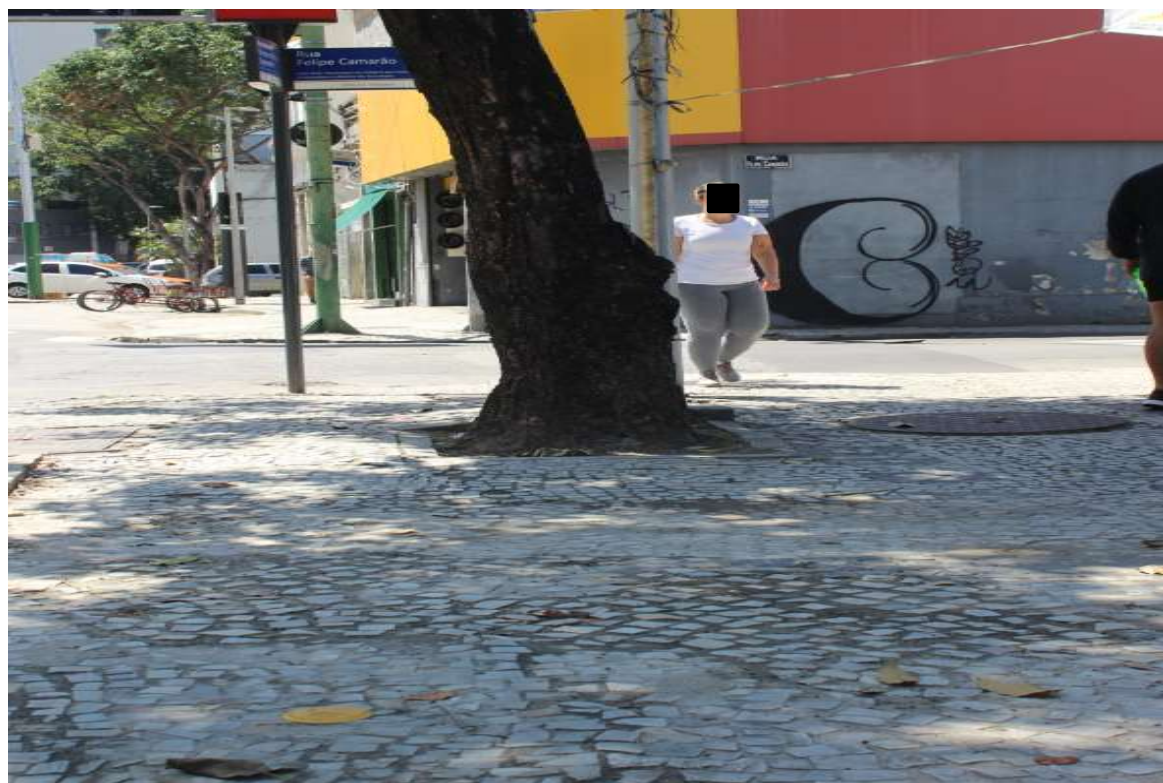
Foto 2: Pedras portuguesas espaçadas e sem obedecer o padrão original de cor

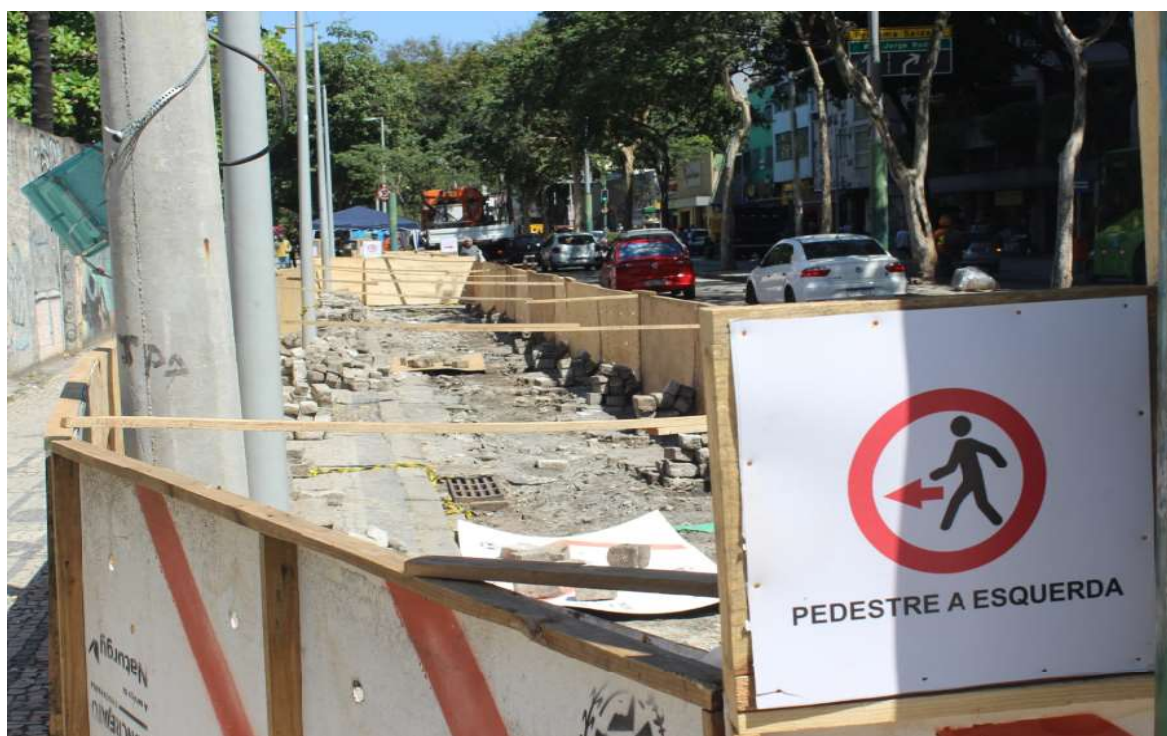
No dia da vistoria, havia uma equipe no local executando o reparo do paralelo ao longo da Boulevard, pois apresentou afundamento. Há outros ao longo do via, nos dois sentidos, que também serão refeitos.

Foto 3: Reparo da recomposição do paralelo

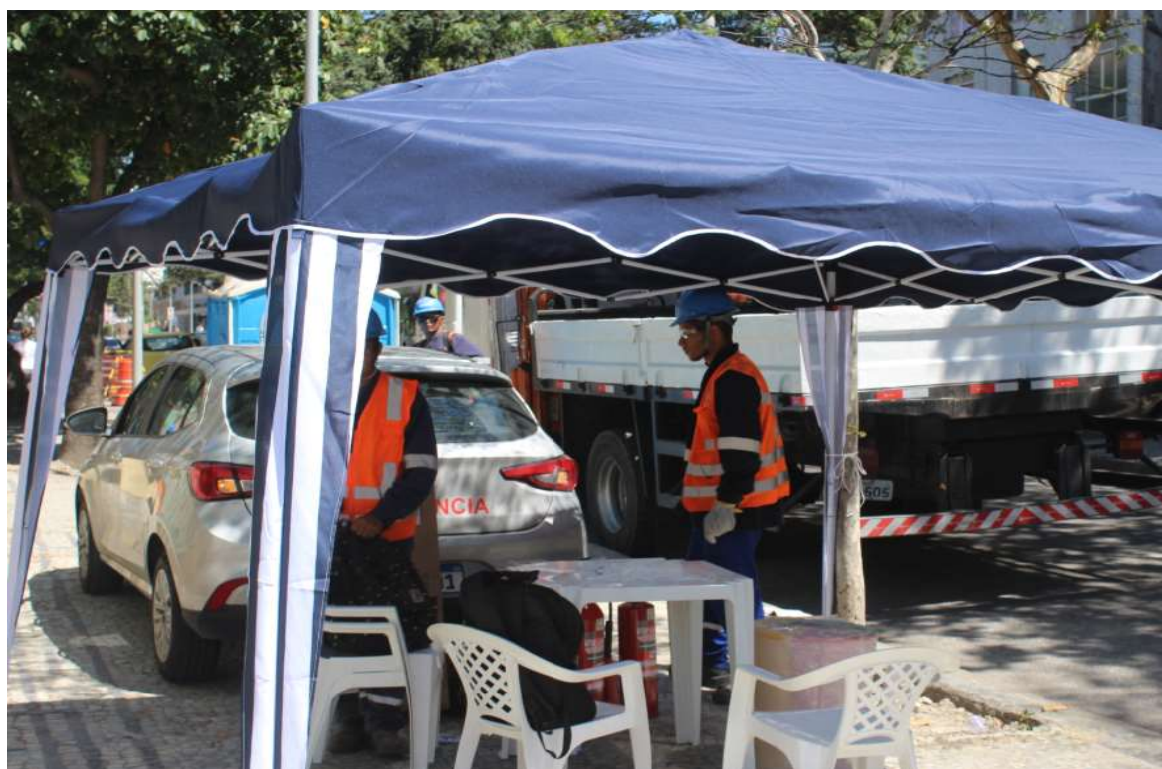
Foto 4: Área de vivência

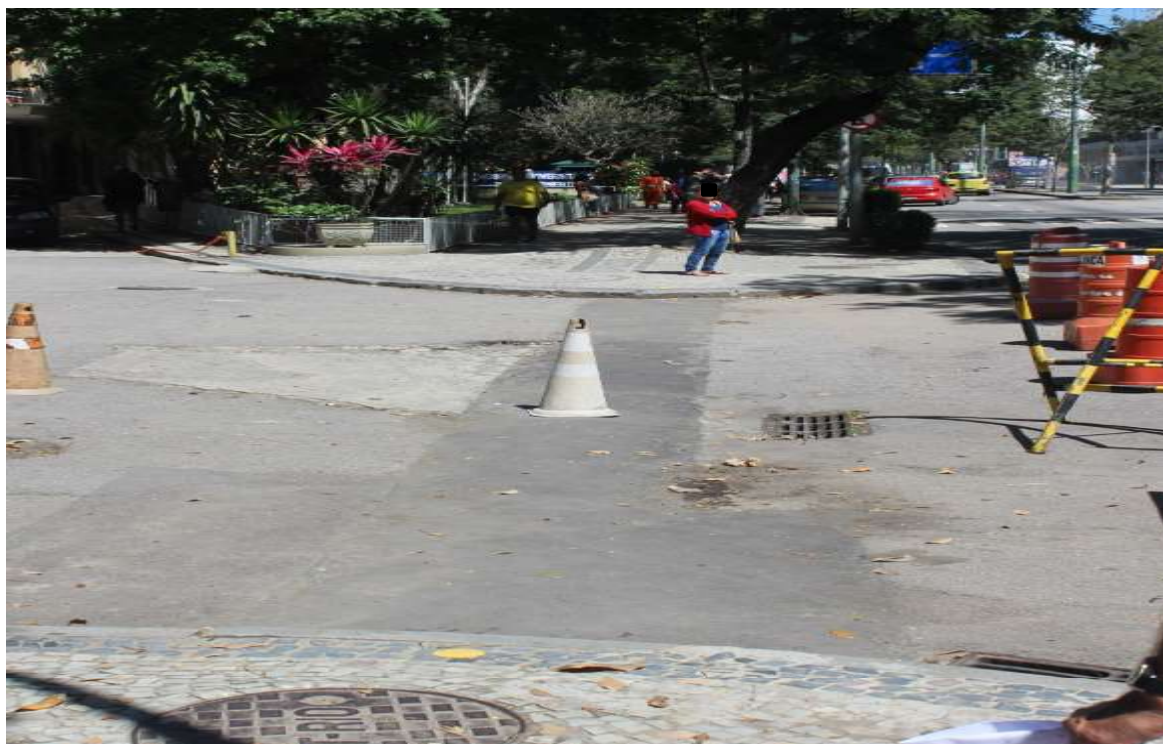
Foto 5: Recomposição e marco plano

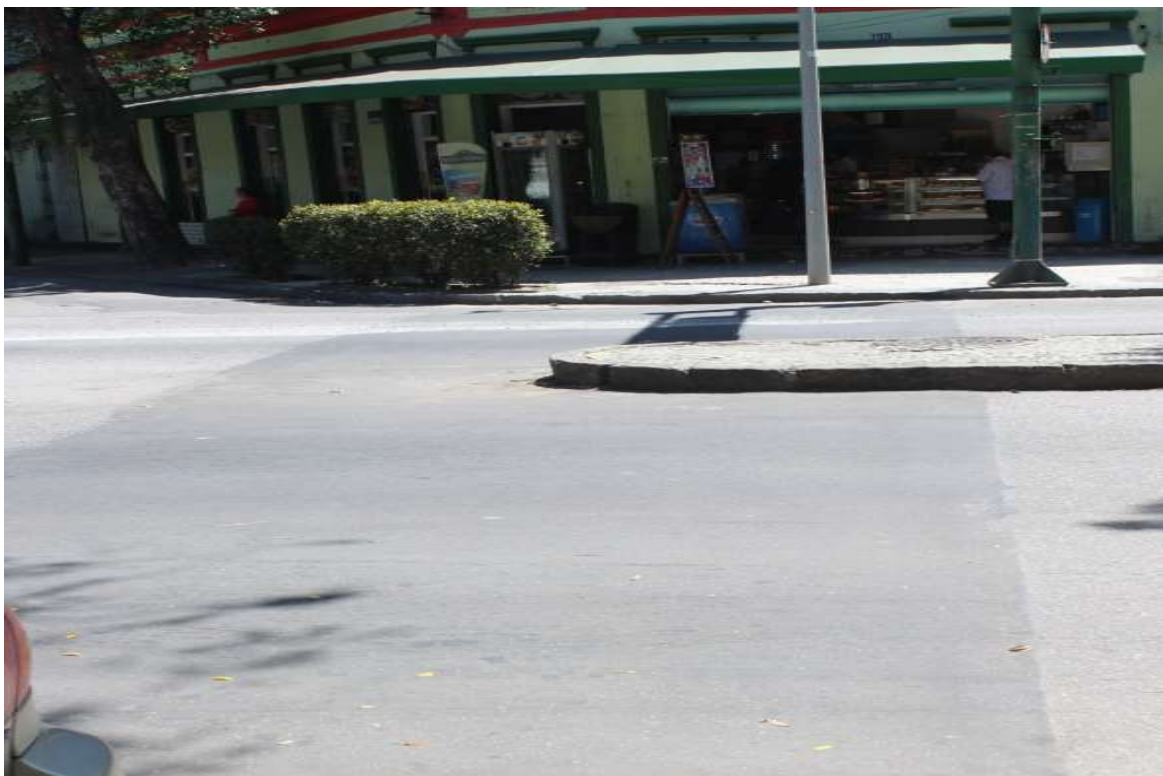
Foto 6: Recomposição da travessia

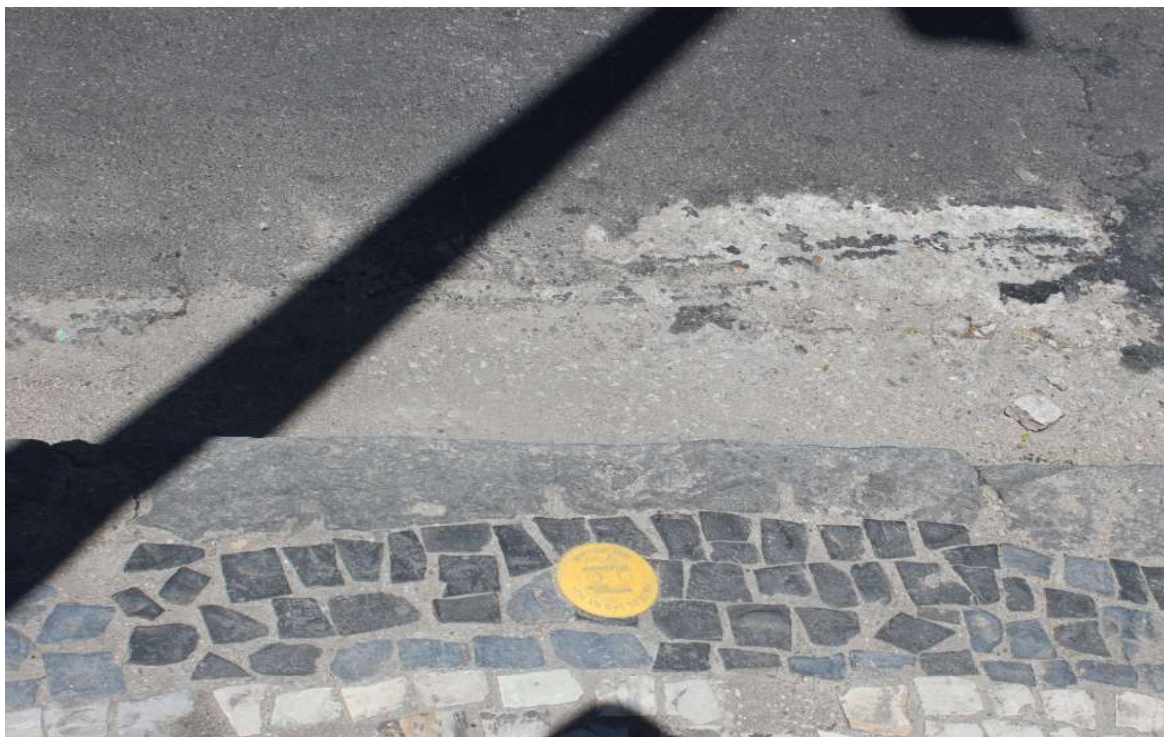
Foto 7: Marco plano e perda de material em frente ao Restaurante Vila Verde

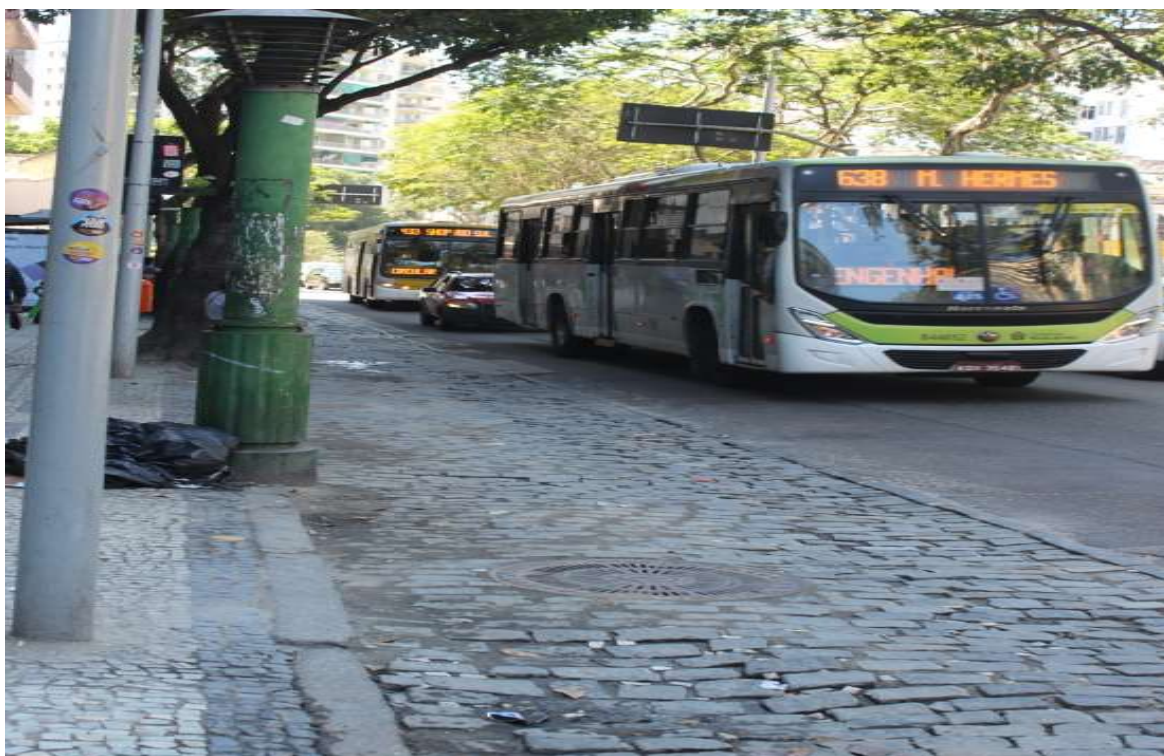
Foto 8: Recomposição do paralelo em desnível

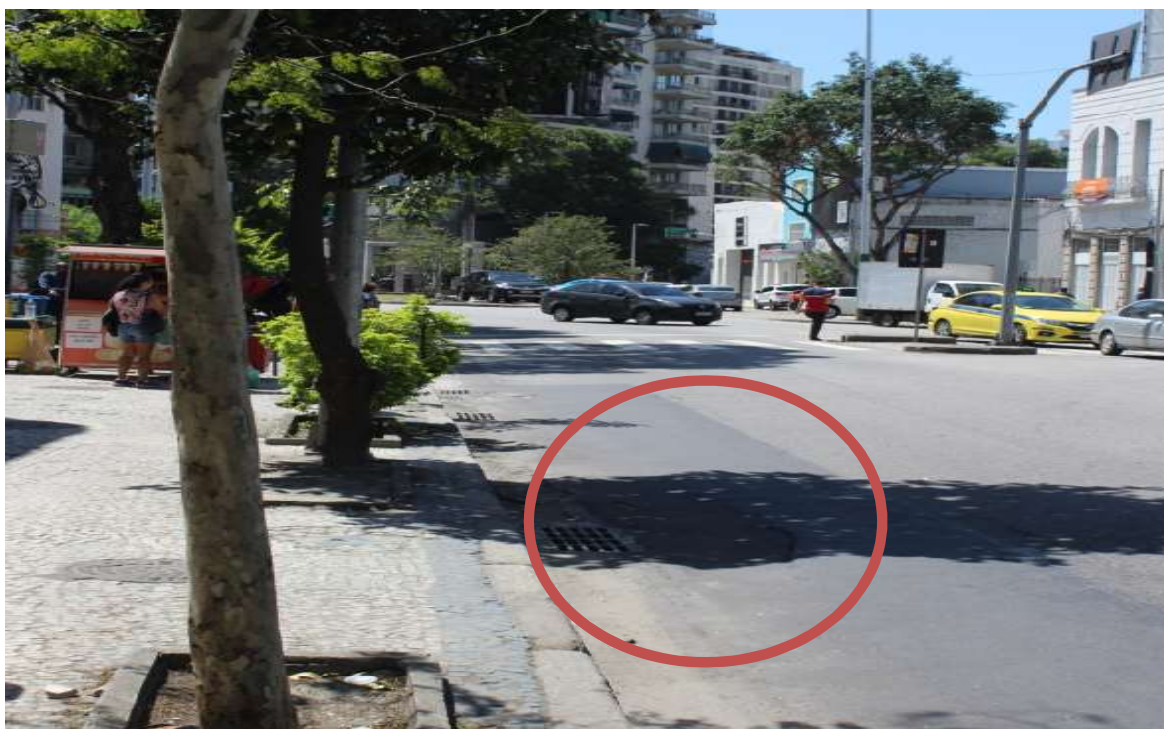
Foto 9: Afundamento em frente ao número 22

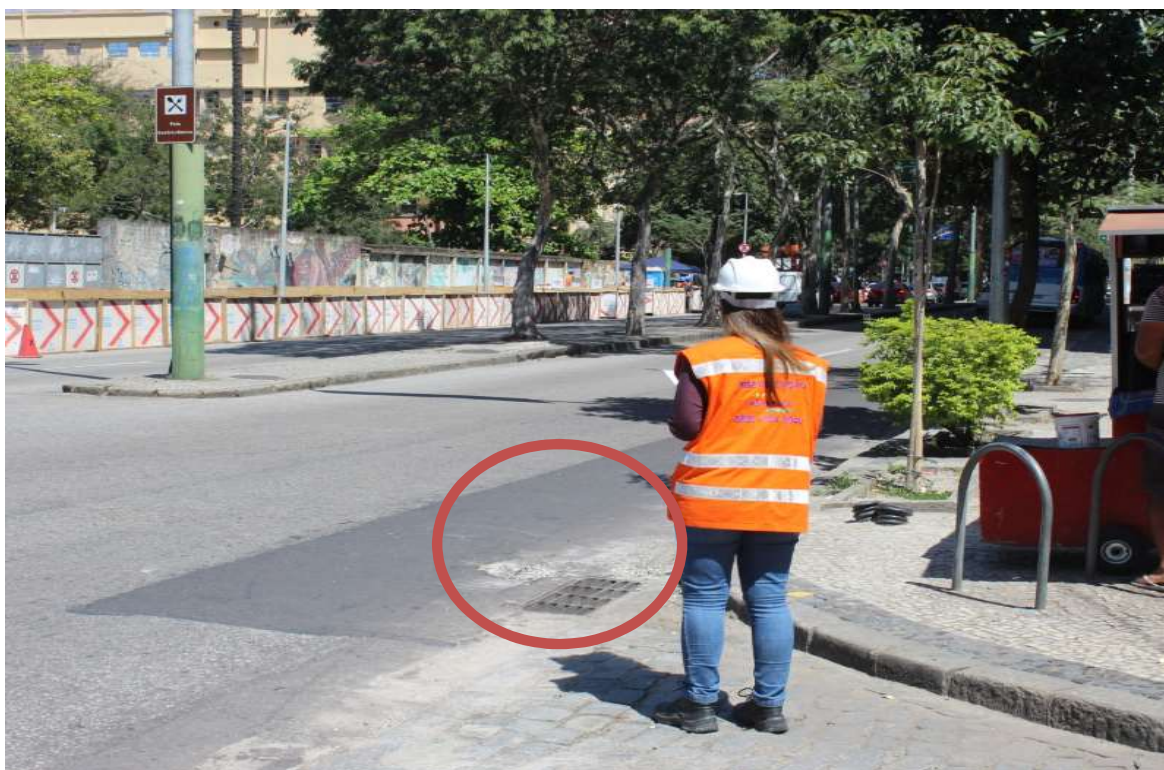
Foto 10: Perda de material em frente ao número 22
