## **RELATÓRIO DE FISCALIZAÇÃO**

| <b>1 – Nº de Relatório (RF CAENE):</b><br>P_081_25 | <b>2 – Data da Fiscalização:</b><br>29/05/2025 | <b>3 – Concessionária Fiscalizada:</b><br>CEG |
| <b>4 – Endereço:</b><br>Av. Marechal Fontenelli, 5.710 | <b>5 – Bairro(s):</b><br>Realengo | <b>6 – Município/UF:</b> Rio de Janeiro / RJ |
| <b>7 – Objetivo da Fiscalização:</b><br><br>Vistoria realizada com o objetivo de verificar o cumprimento da Instrução Normativa nº 117 de 2024 por parte da Concessionária e acompanhar a fiscalização coordenada pela ANP – Agência Nacional de Petróleo, Gas Natural e Biocombustíveis. | | |

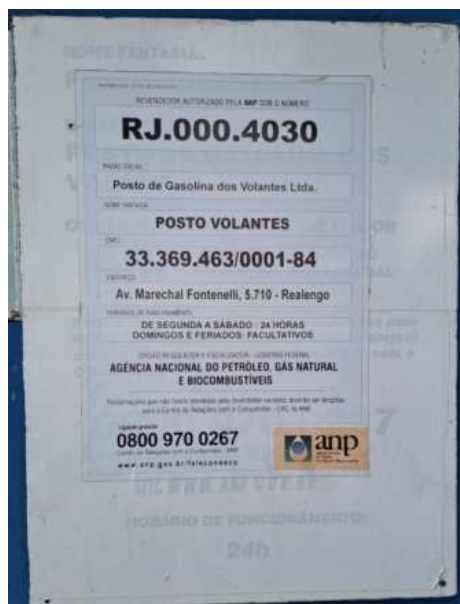
**Foto 1:** Placa de Identificação do Auto Posto dos Volantes

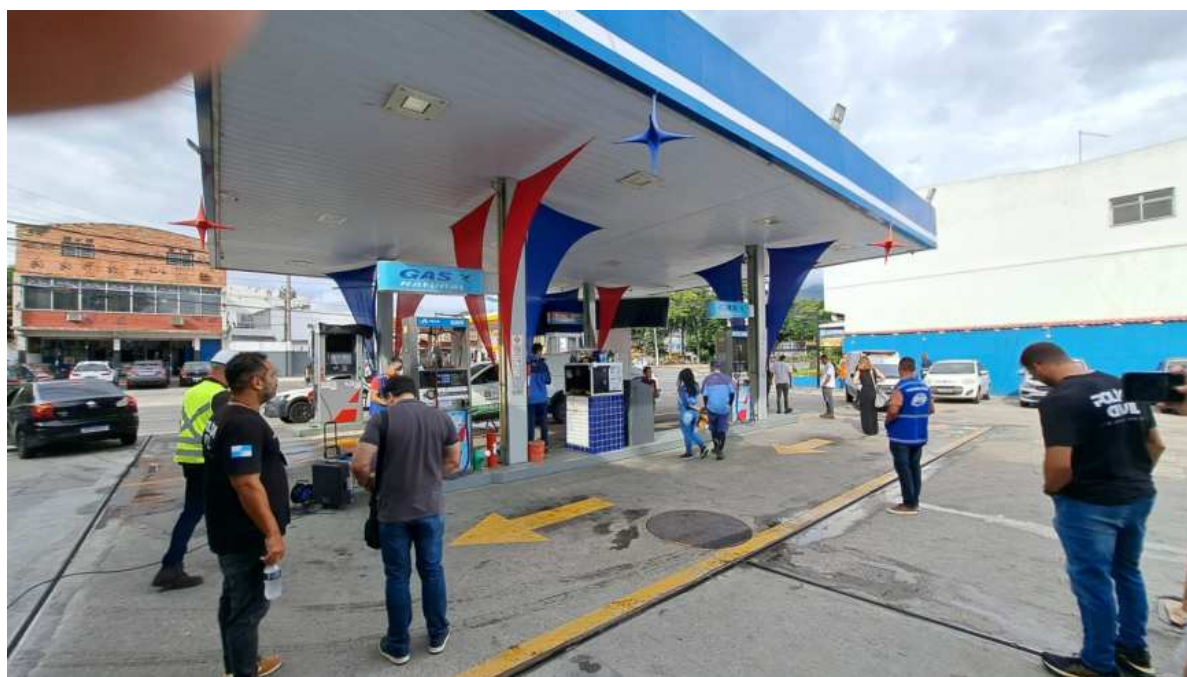
**Foto 2: Visão do Auto Posto Volantes**

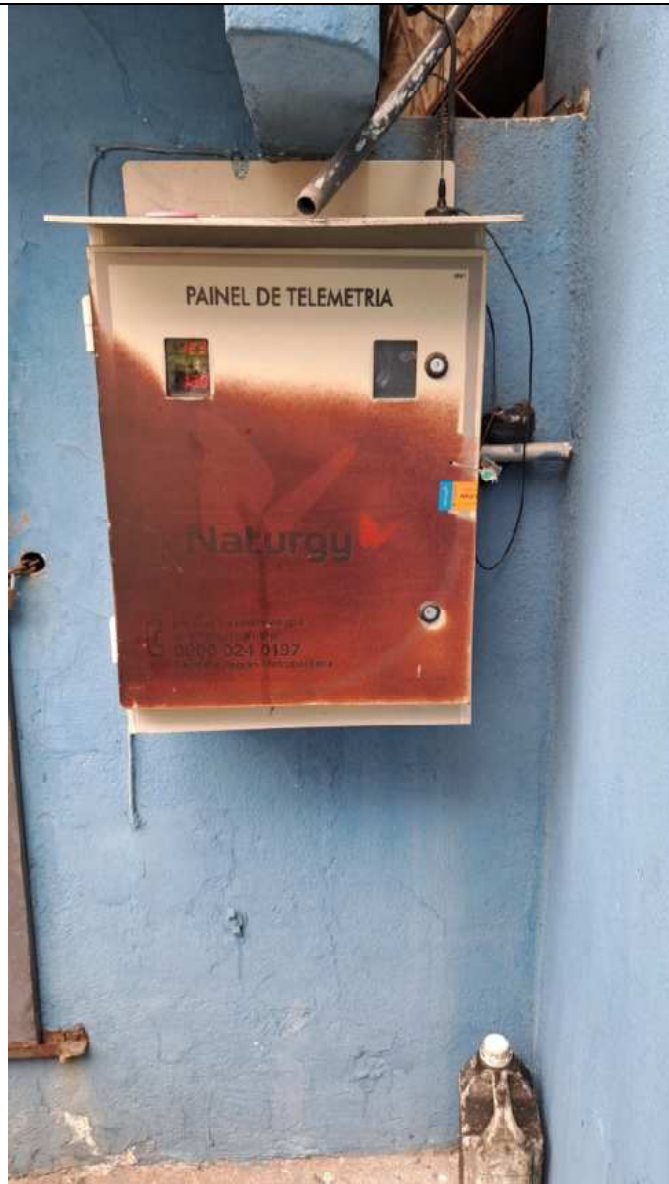
**Foto 3: PAINEL de Telemetria do posto**

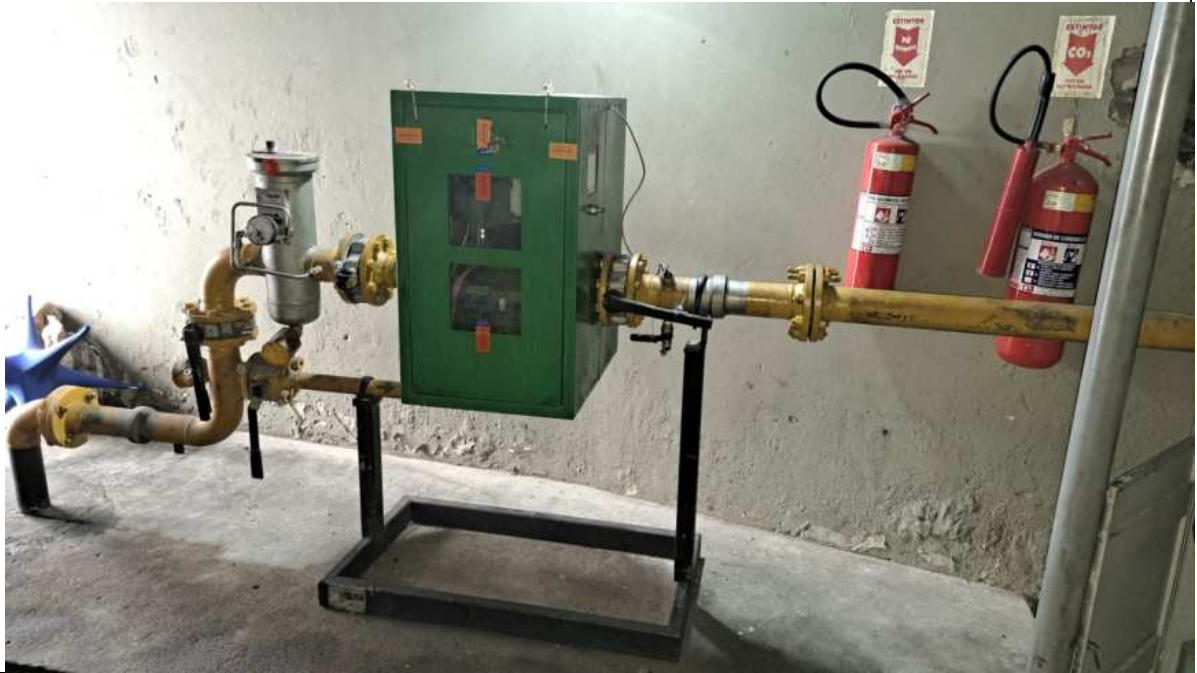
**Foto 4: Medidor do posto da GNV antes da sua retirada.**

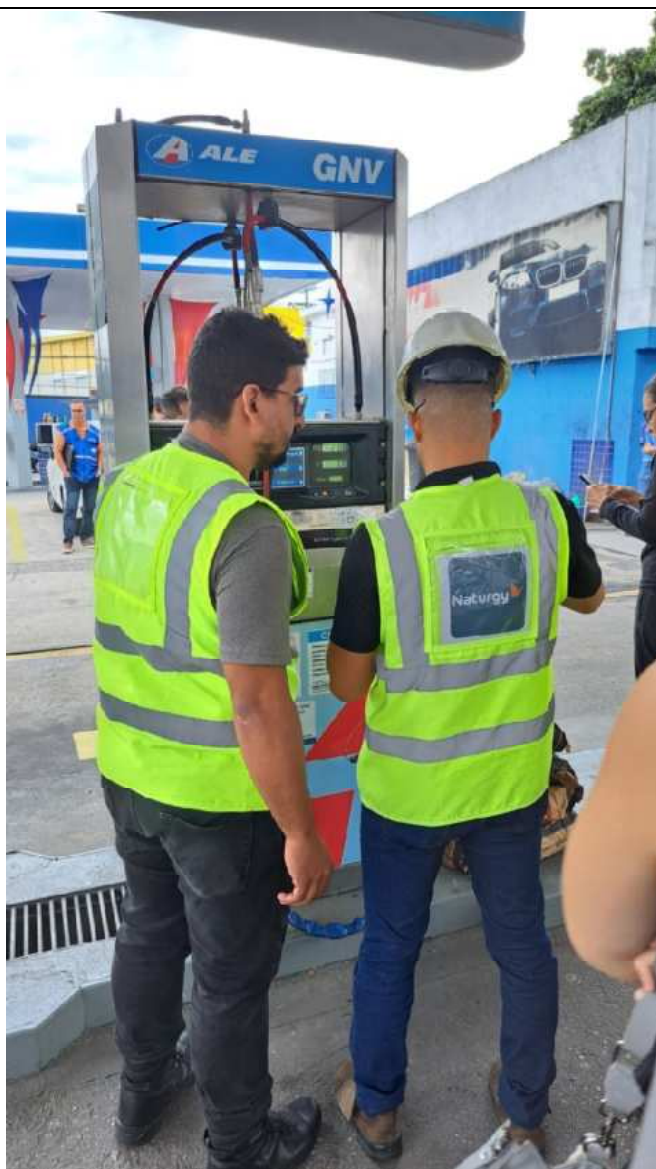
**Foto 5: Funcionários da Concessionária fazendo as medições.**

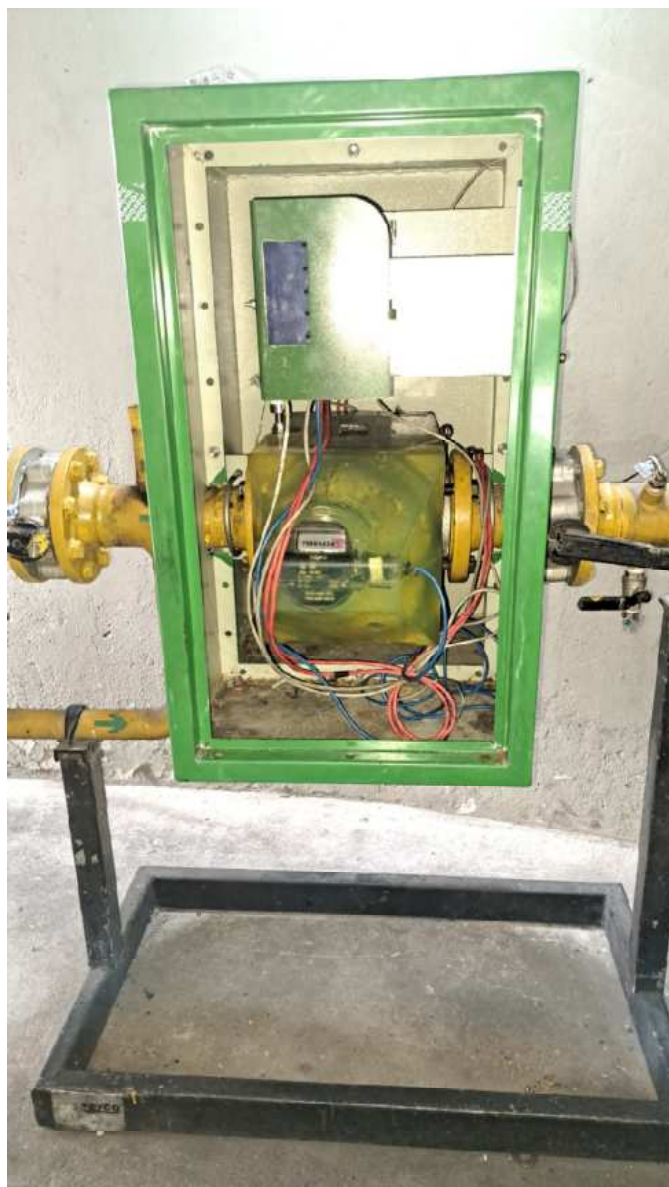
**Foto 6: Medidor do posto.**

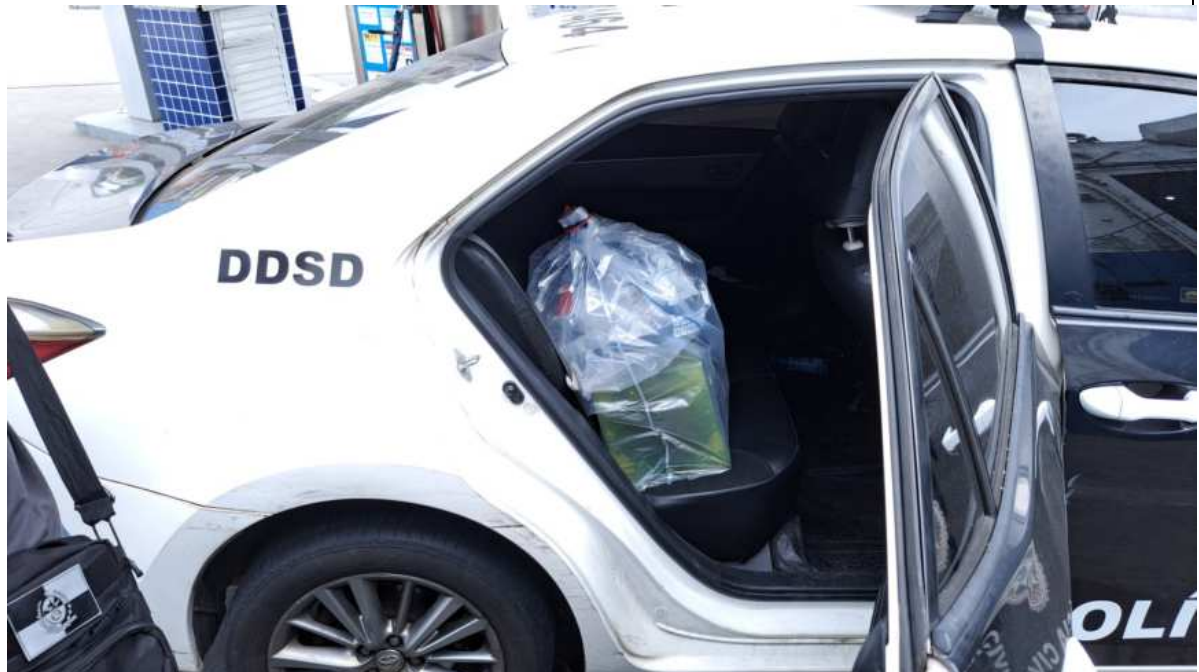
**Foto 7: Medidor do posto apreendido pela DDSD.**

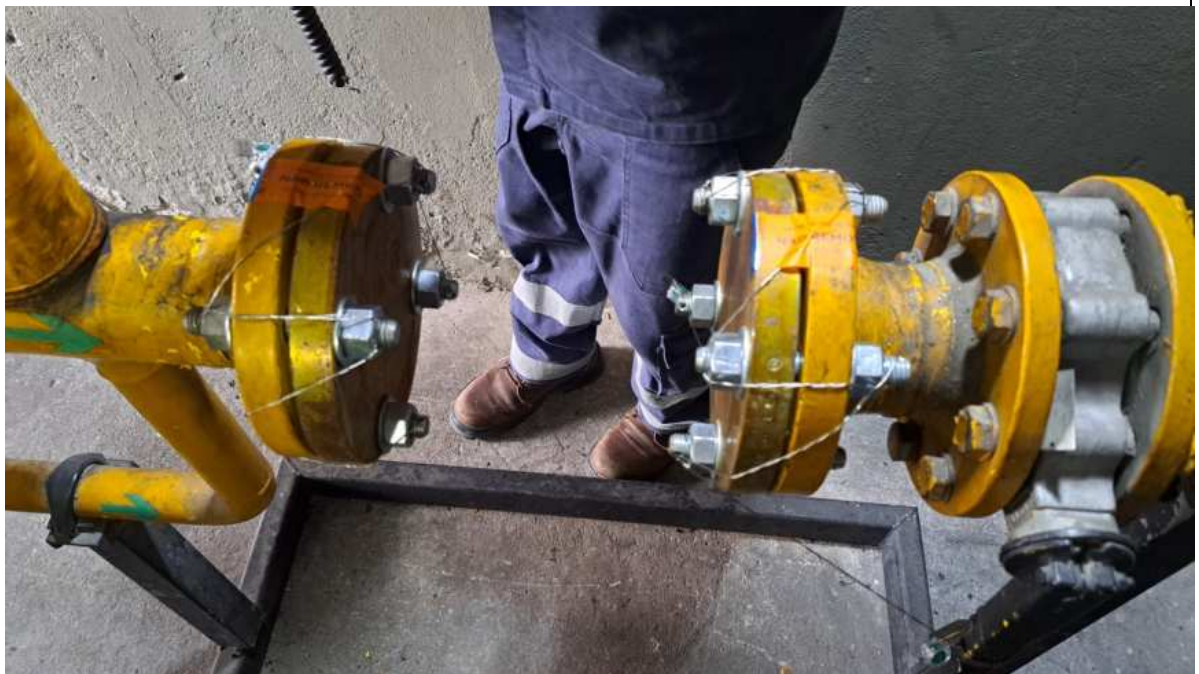
| <b>11 – Conclusão:</b><br><br>A fiscalização conjunta identificou graves irregularidades e condutas ilícitas. A ANP e a Concessionária CEG lacraram as bombas, e a operação do posto foi interrompida. | | |

**Foto 8: Estação de GNV lacrada.**

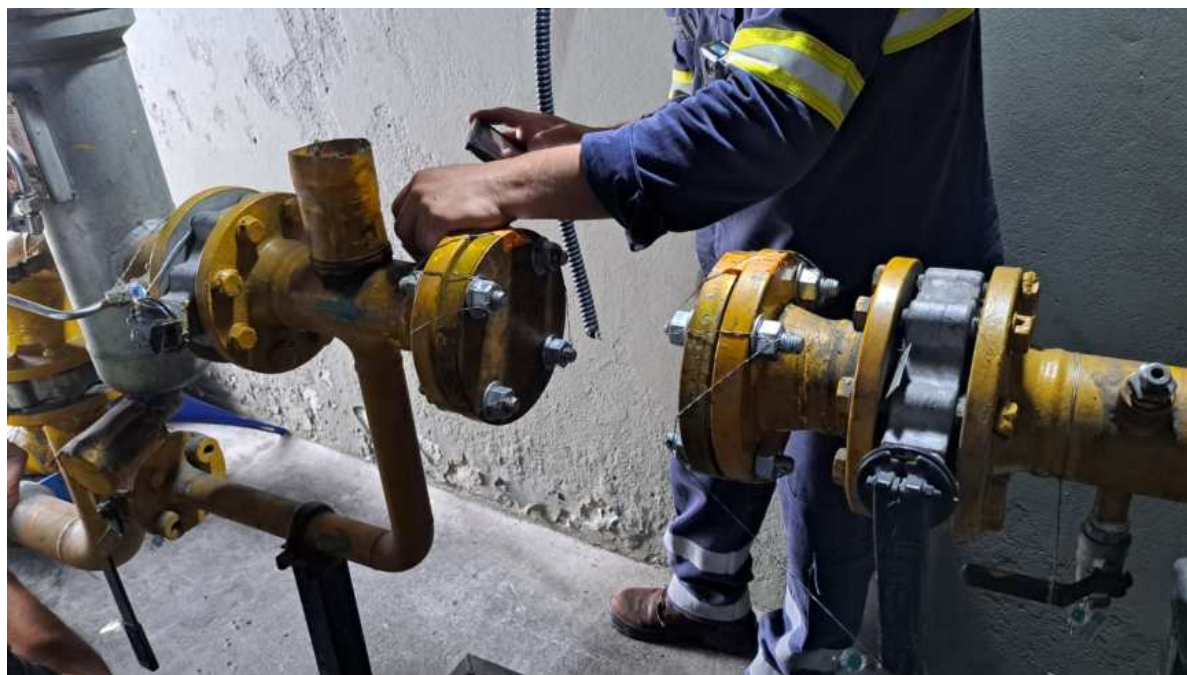
**Foto 9: Estação de GNV lacrada.**

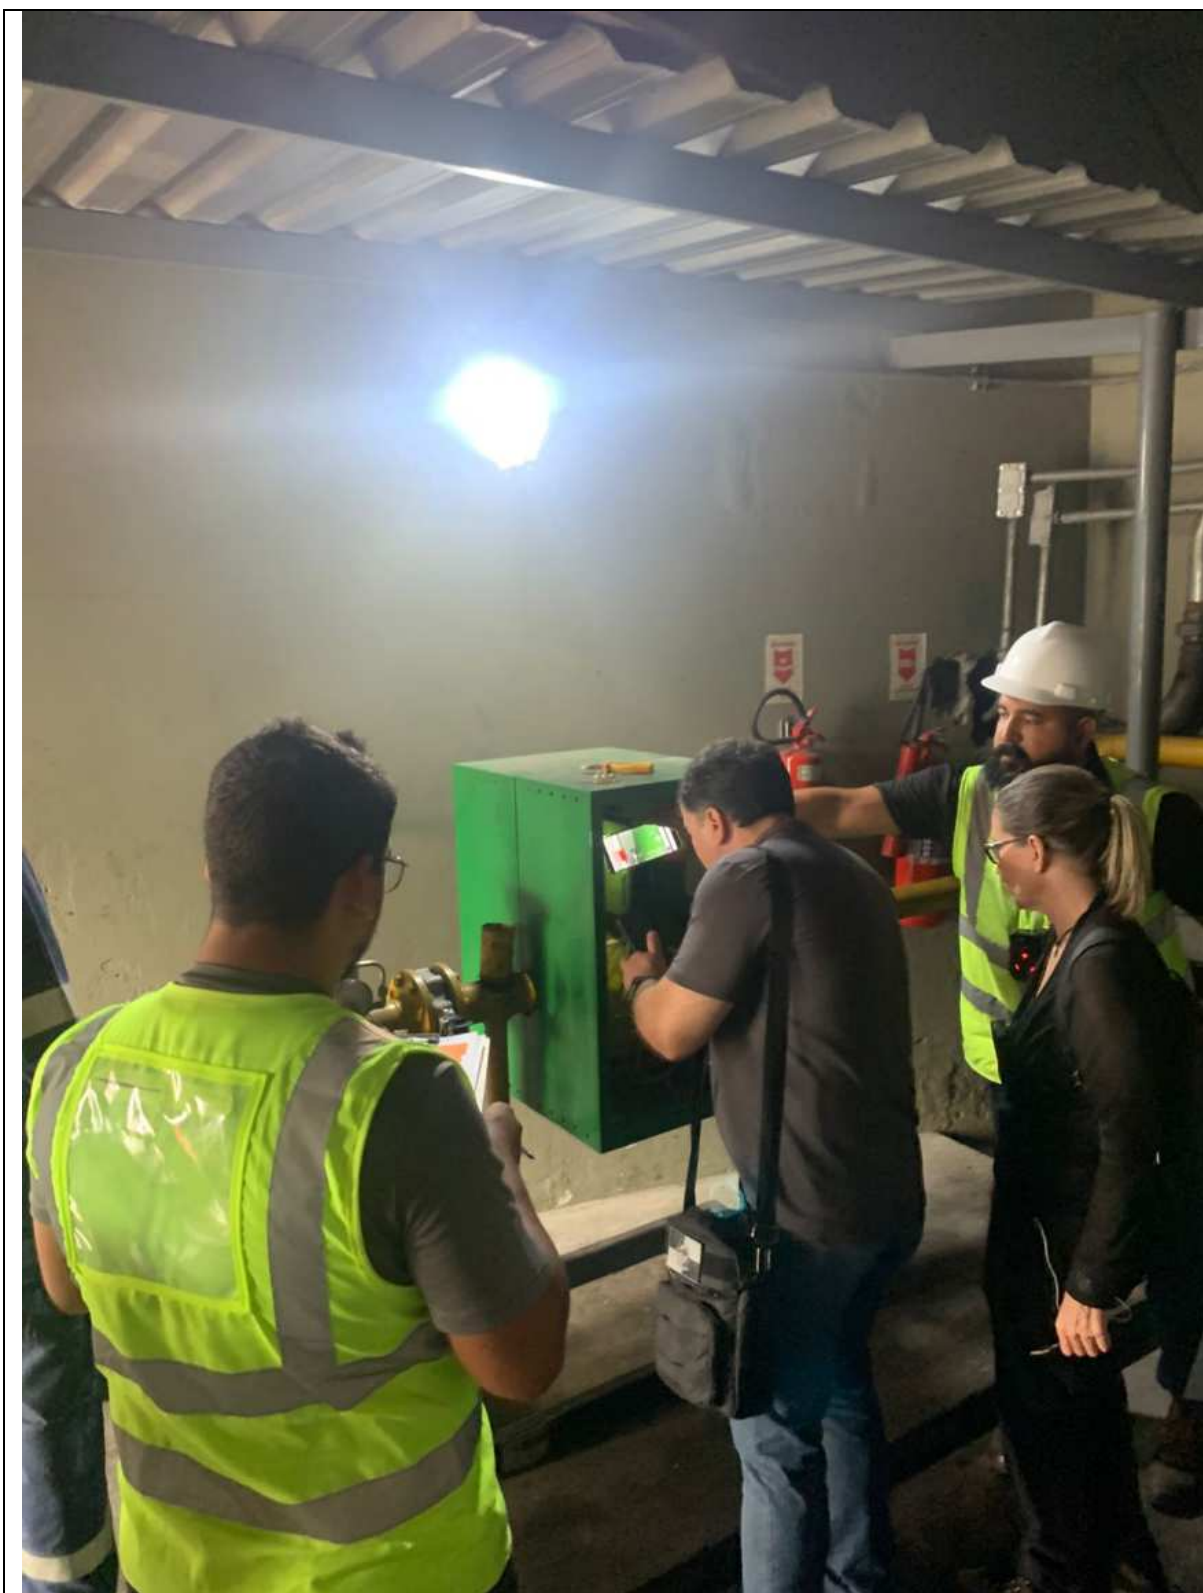
**Foto 10: Funcionários da polícia civil e da concessionária inspecionando o medidor.**

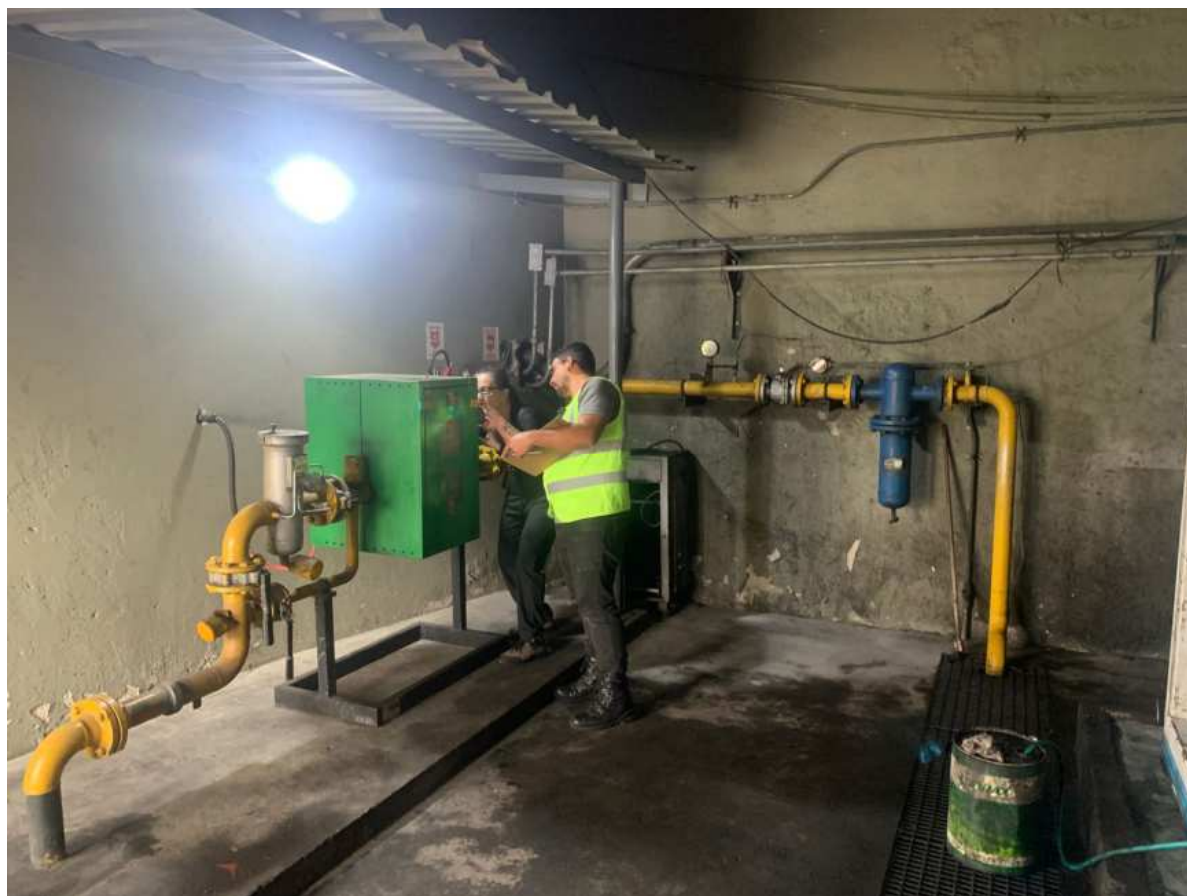
**Foto 11: Funcionários durante inspeção do medidor.**

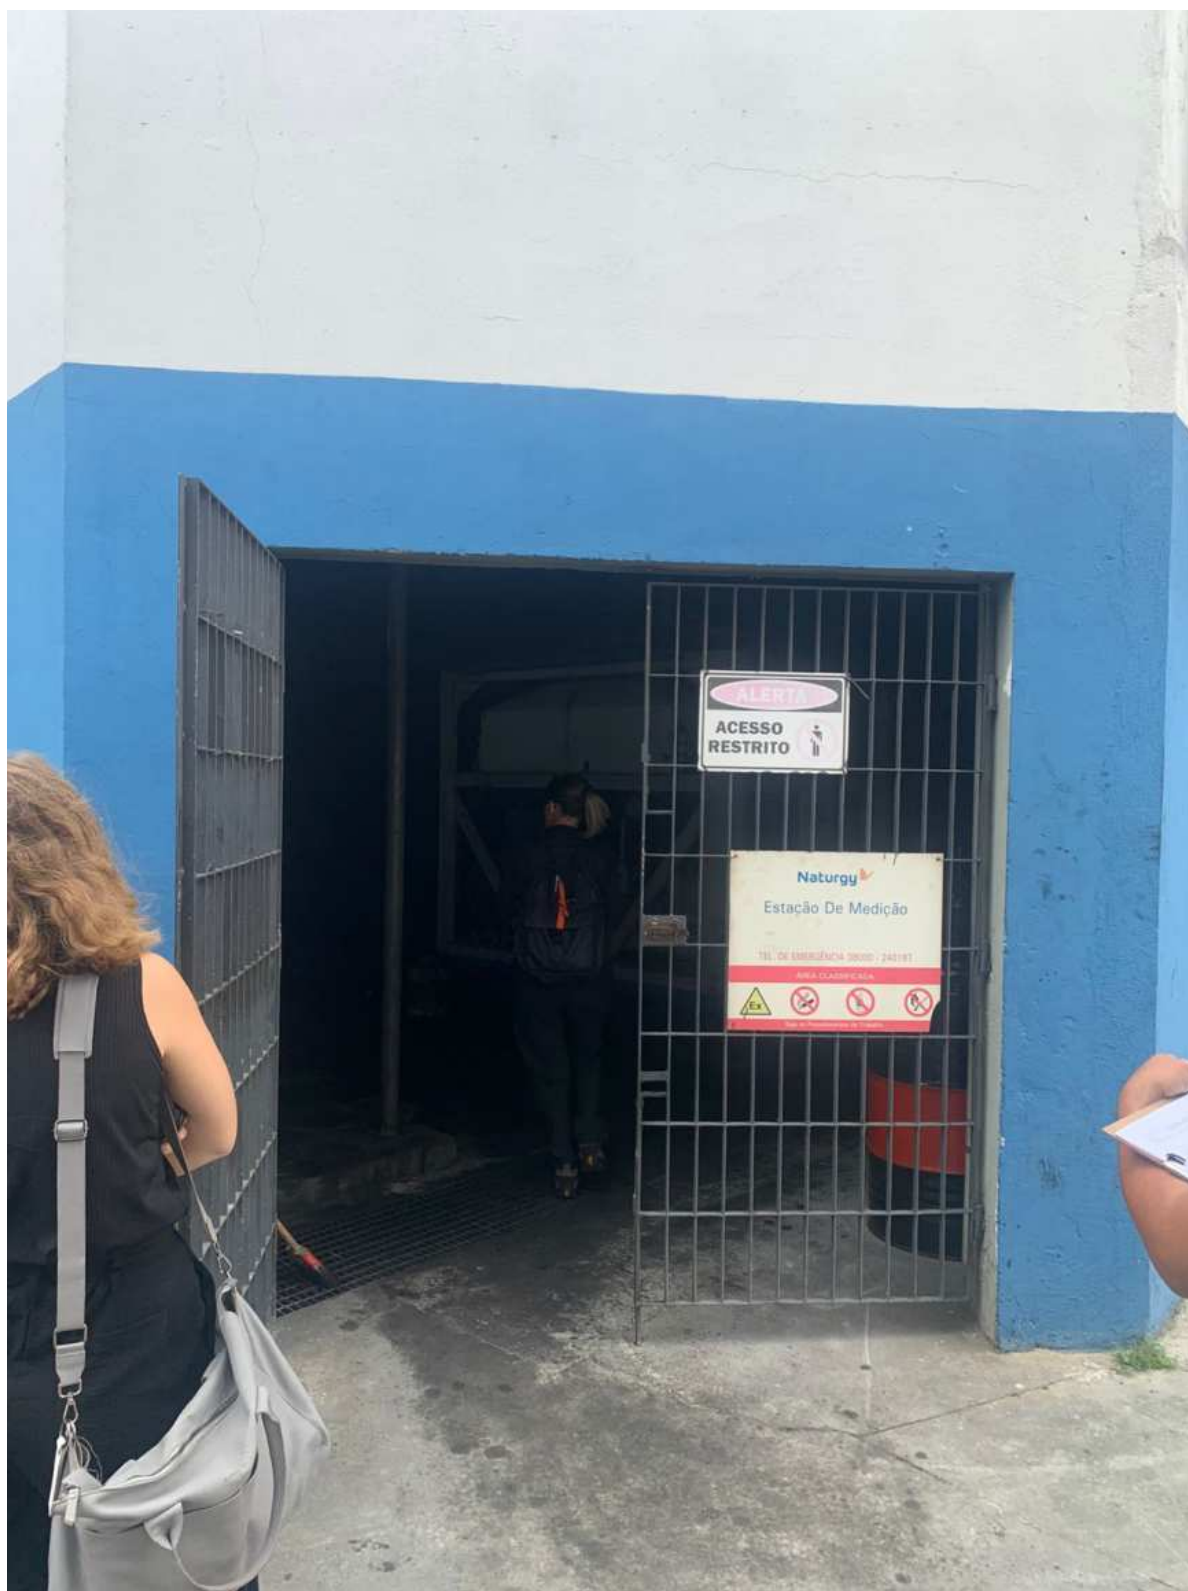
**Foto 12: Entrada da estação de medição de GNV do posto.**

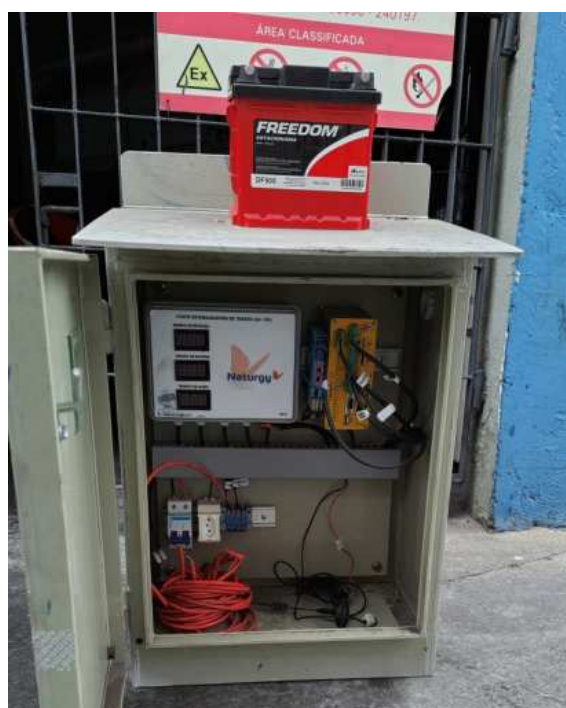
**Foto 14: Pannel de telemetria retirado do local e apreendido pela DDSD.**
