## RELATÓRIO DE FISCALIZAÇÃO

| <b>1- RF CAENE Nº:</b><br>P-086/23 | <b>2 – Data da Fiscalização:</b><br>14/08/2023 | <b>3 – Concessionária Fiscalizada:</b><br>CEG |
| <b>4 – Endereço da Fiscalização:</b><br>Av. Feliciano Sodré, 488 | <b>5 – Bairro(s):</b><br>Centro | <b>6 - Município:</b><br>Niterói |

Vistoria realizada para verificação das instalações internas da rede de abastecimento de gás natural do Mercado Municipal de Niterói, conforme agendamento programado através do Of.AGENERSA/CAENE Nº172 de 12 de agosto de 2023 (SEI-220007/004625/2023).

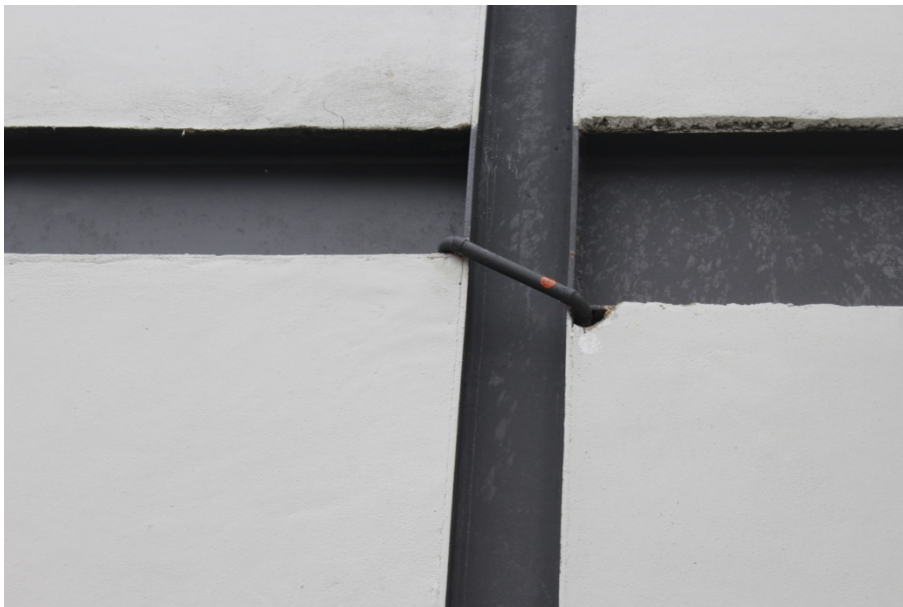
FOTO 01 – Passagem da tubulação pela fachada

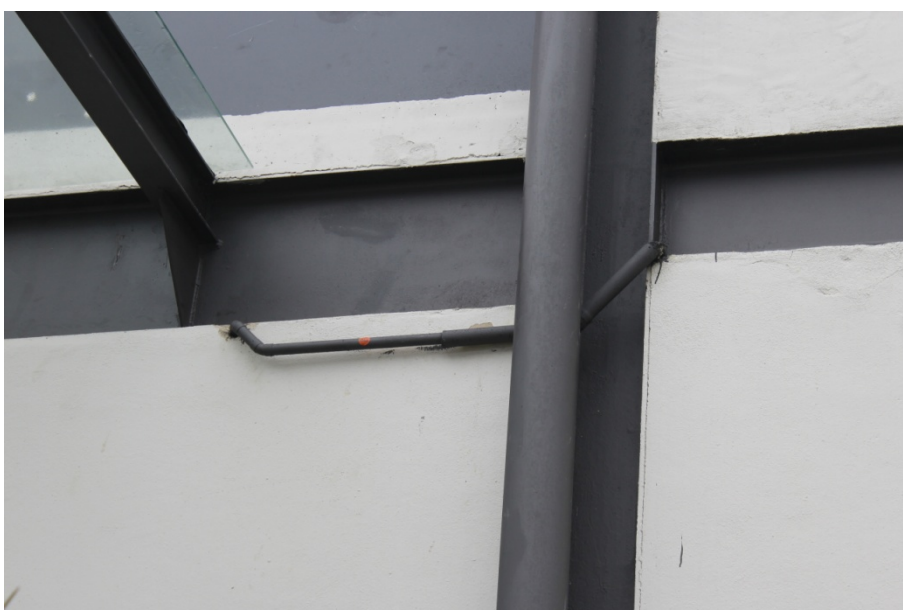
FOTO 02 – Passagem da tubulação pela fachada

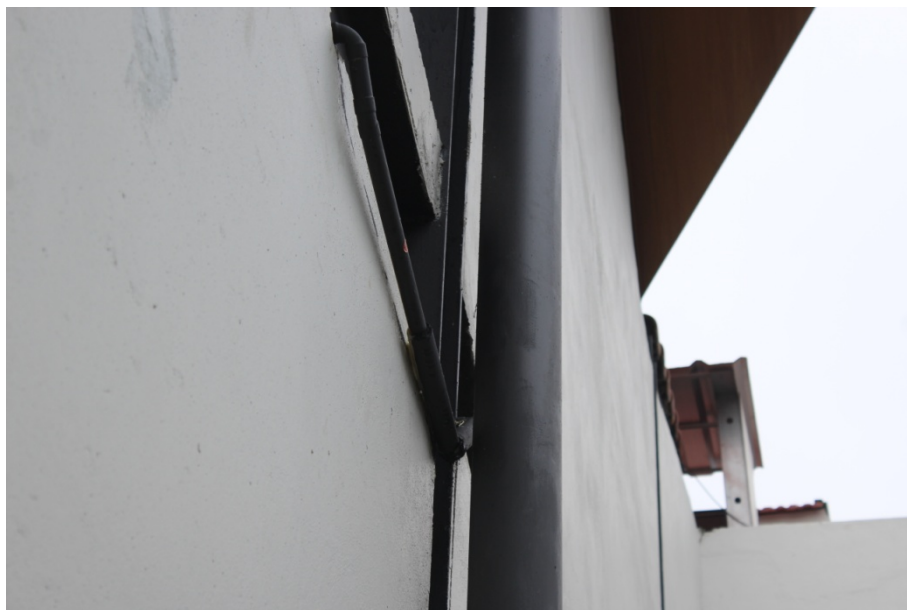
FOTO 03 – Passagem da tubulação pela fachada

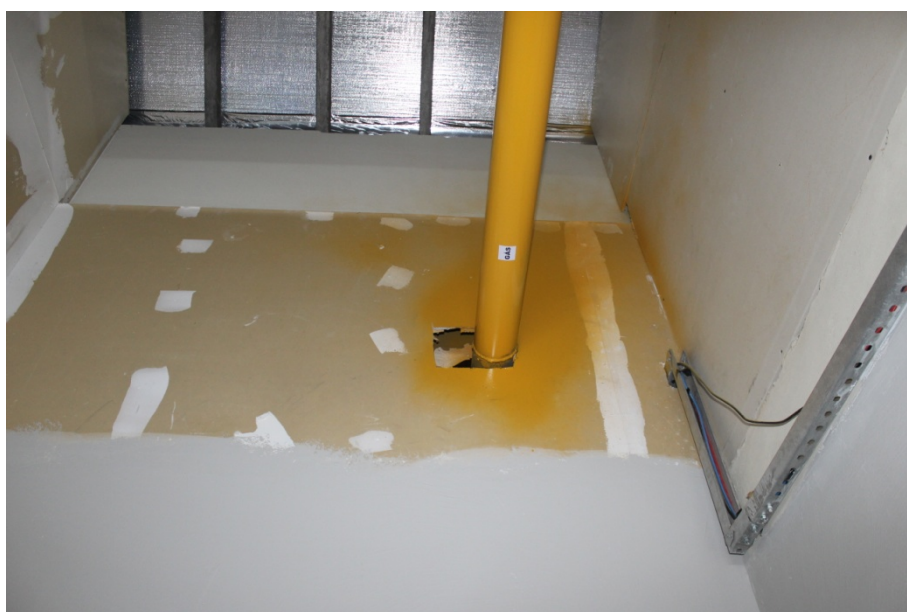
- \* Passagem de tubulação através de estruturas sem o devido guarnecimento, o que propicia um ambiente confinado com tubulação de gás;

FOTO 04 – Passagem da tubulação através de parede, sem encamisamento, propiciando ambiente confinado

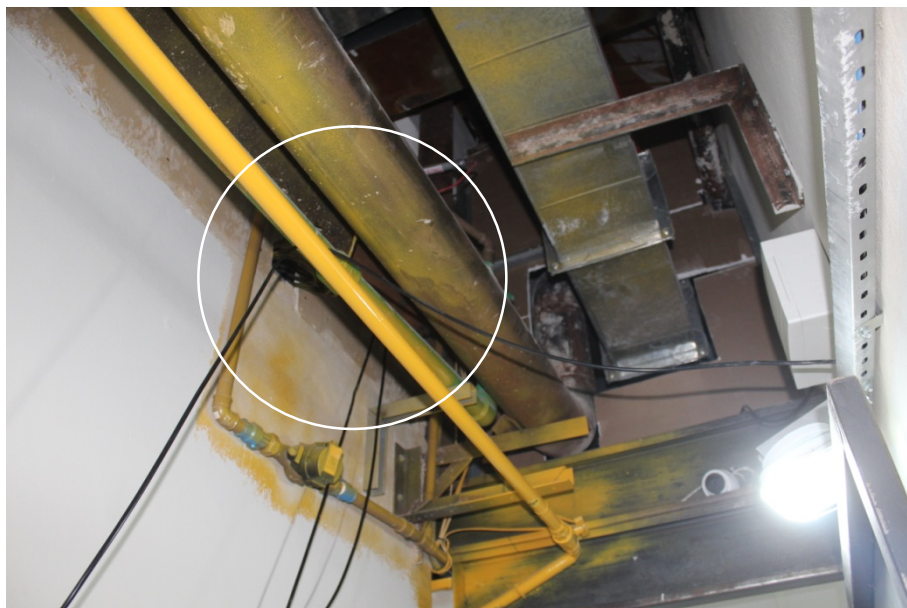
- \* Distancia mínima de 20 cm entre a tubulação de gás e tubulações de outras naturezas e/ou cabeamentos diversos, não respeitada;

FOTO 05 – Passagem da tubulação junto a cabeamentos (< 20 cm)

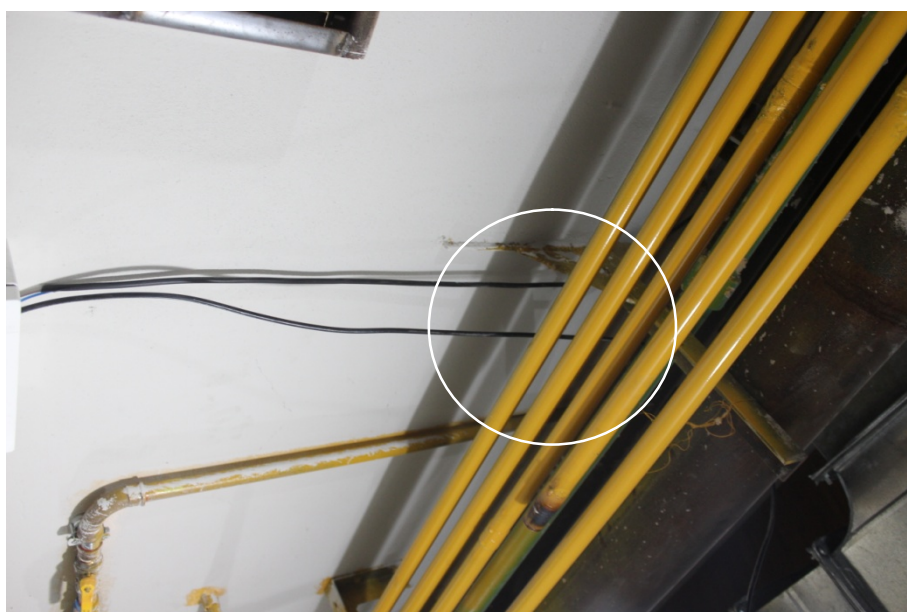
FOTO 06 – Passagem da tubulação junto a cabeamentos (< 20 cm)

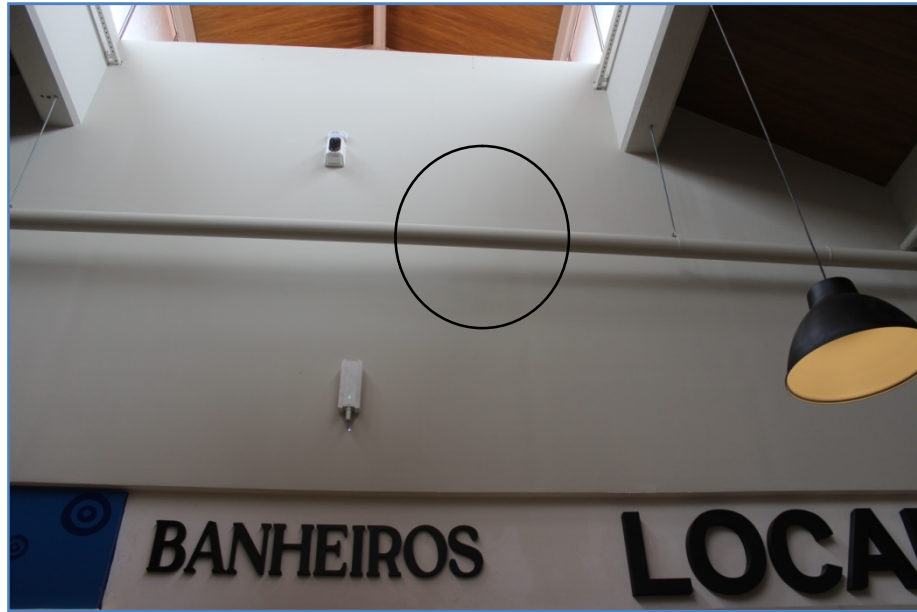
- \* Falta de identificação visual (adesivo “GÁS”) em alguns trechos da tubulação, principalmente nas regiões em que a tubulação encontra-se pintada em cor diversa do padrão por questões de adequação arquitetônica, tanto em linhas carregadas como em não carregadas;

FOTO 07 – Tubulação aérea pintada e sem identificação

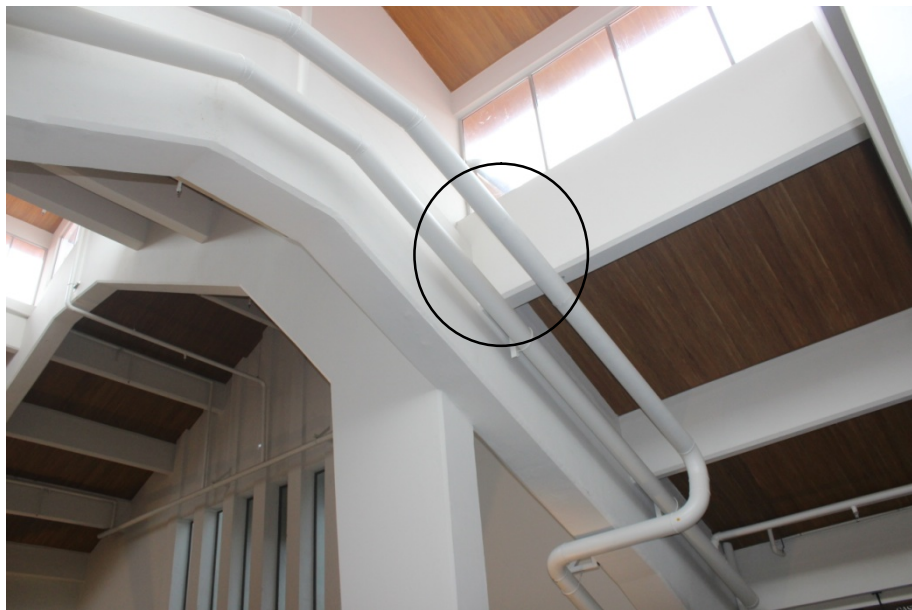
FOTO 08 – Tubulação aérea pintada e sem identificação

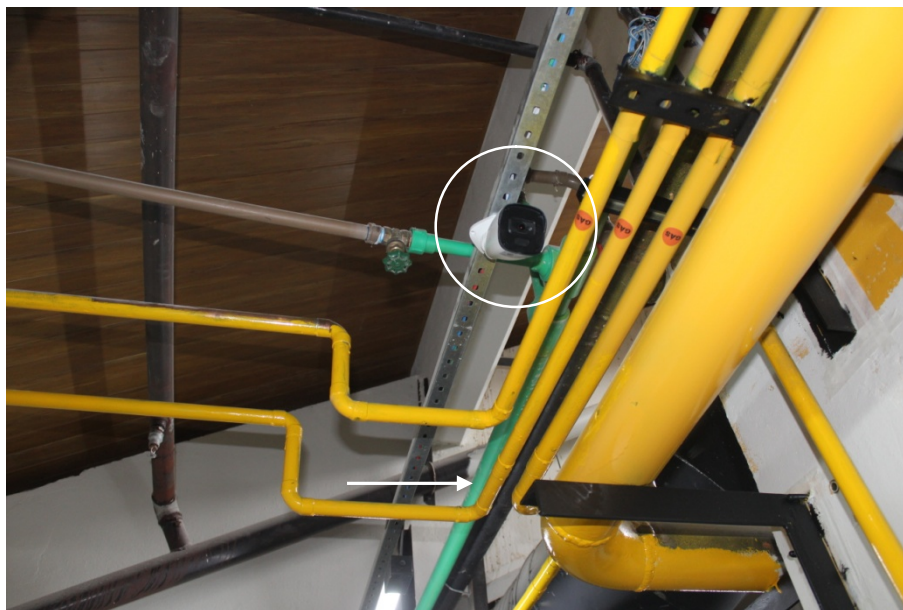
FOTO 09 – Camera de vigilância e tubulação de outra natureza junto à rede de gás (< 20 cm)

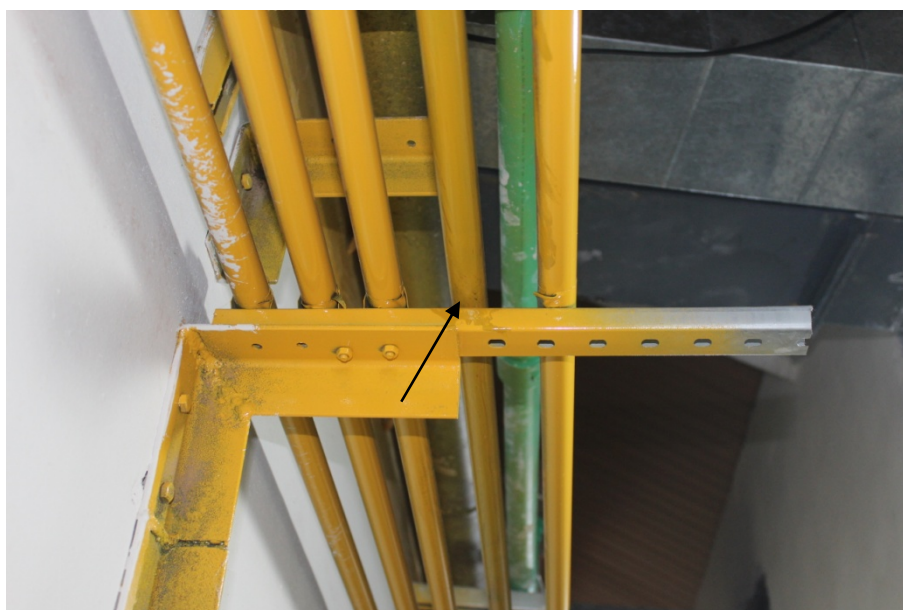
- \* Ausência de isolamento dos tubos (proteção mecânica) na região dos apoios (abraçadeiras), tanto em linhas carregadas como em não carregadas;

FOTO 10 – Tubulação sem fixação e sem isolamento

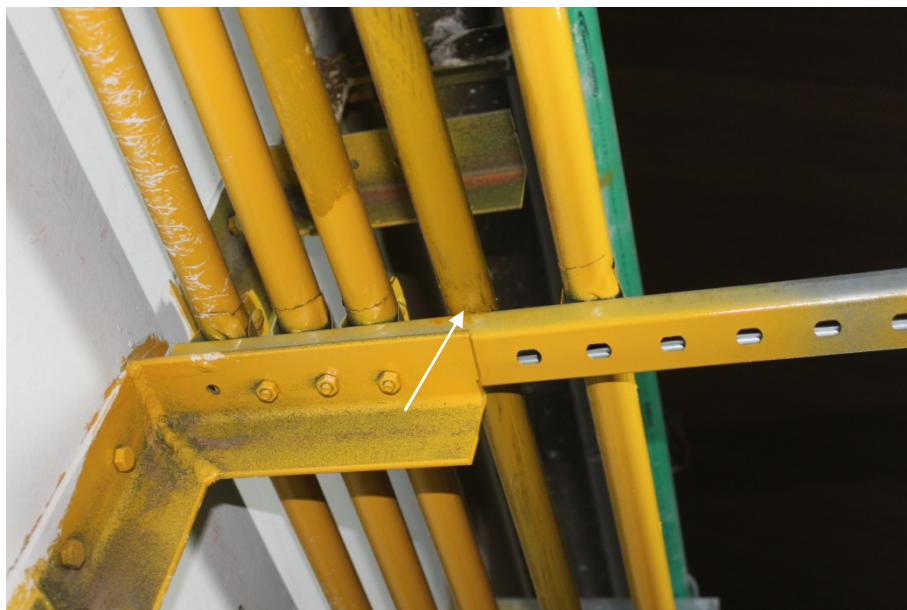
FOTO 11 – Tubulação sem fixação e sem isolamento

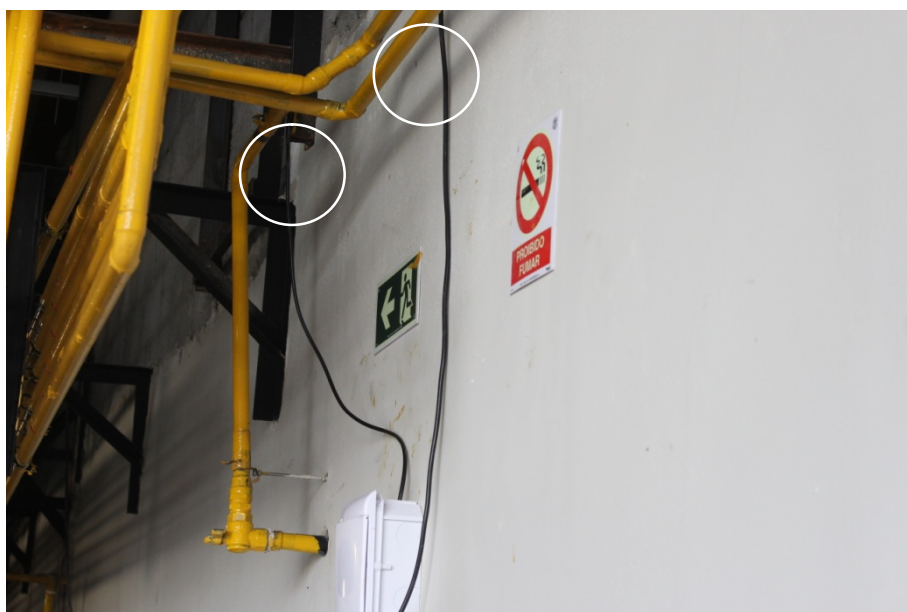
FOTO 12 – Passagem da tubulação junto a cabeamentos (< 20 cm)

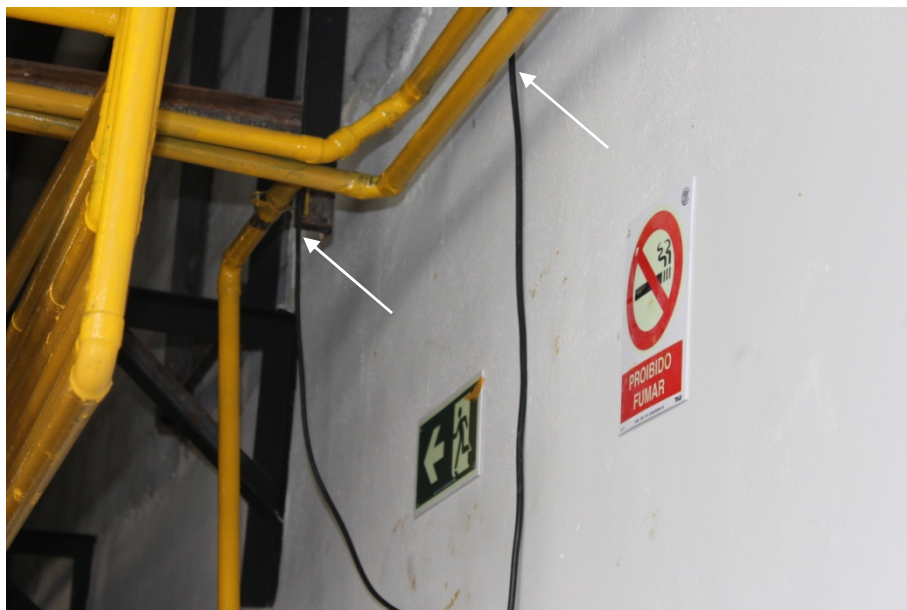
FOTO 13 – Passagem da tubulação junto a cabeadamentos (< 20 cm)

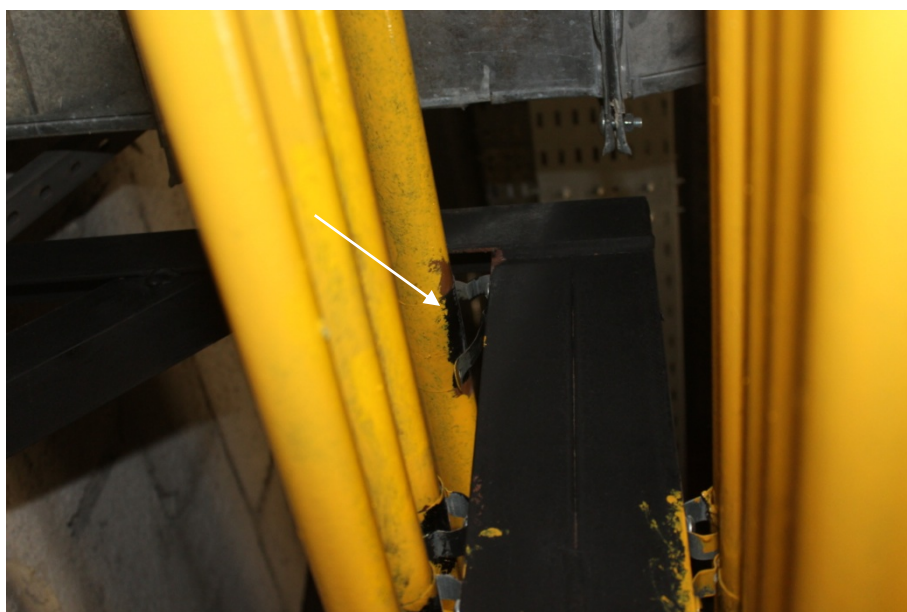
FOTO 14 – Tubulação sem fixação / isolamento

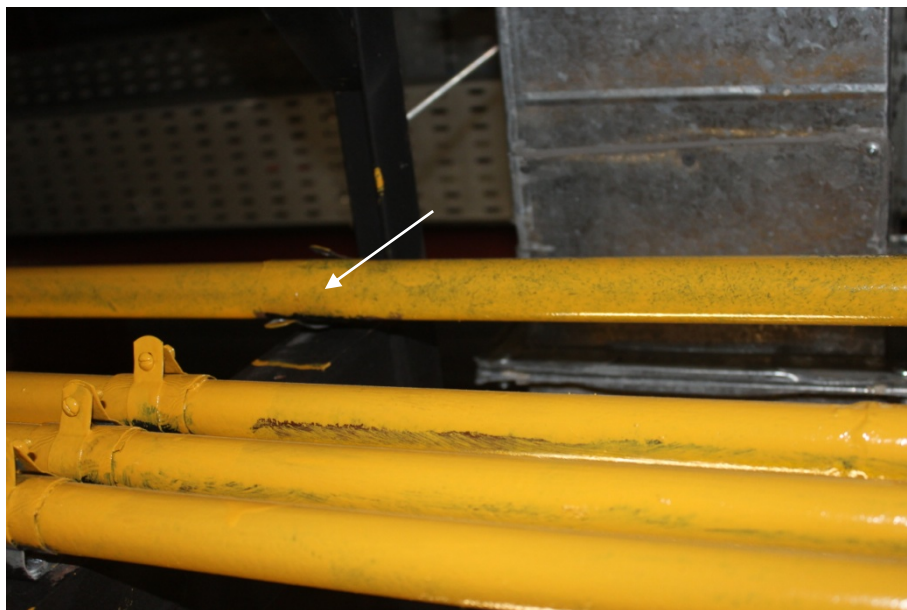
FOTO 15 – Tubulação sem fixação / isolamento

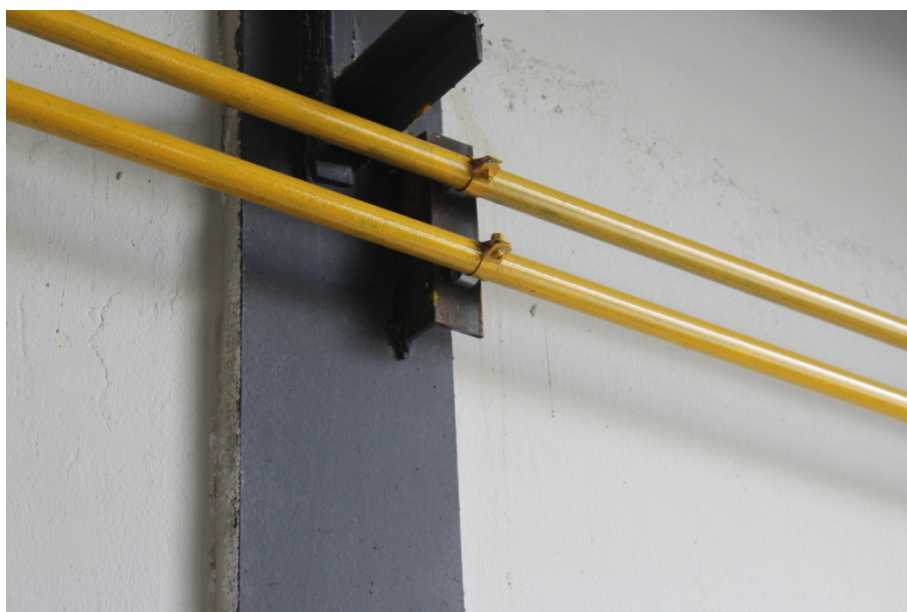
FOTO 16 – Tubulação sem isolamento

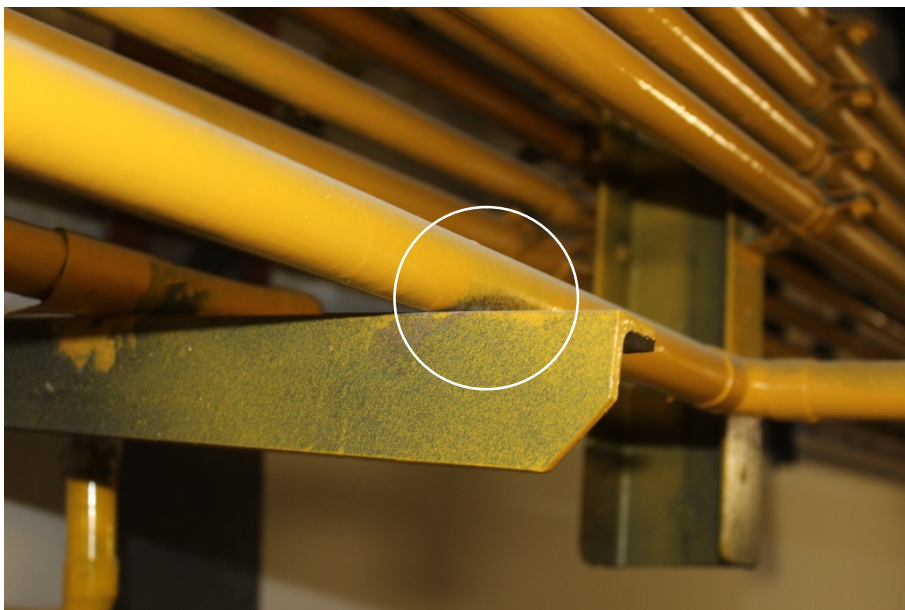
FOTO 17 – Tubulação sem fixação / isolamento

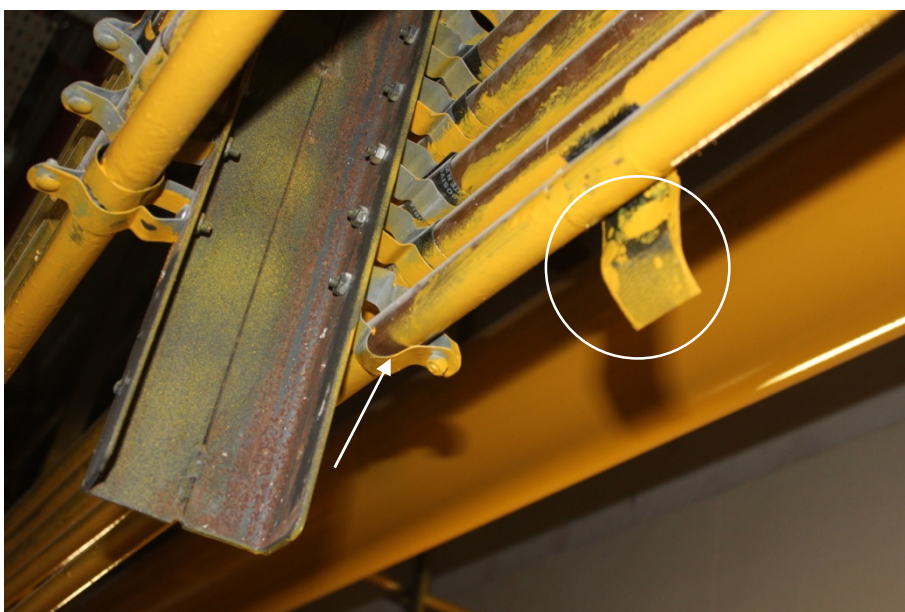
FOTO 18 – Tubulação sem isolamento (isolamento deslocado de posição)

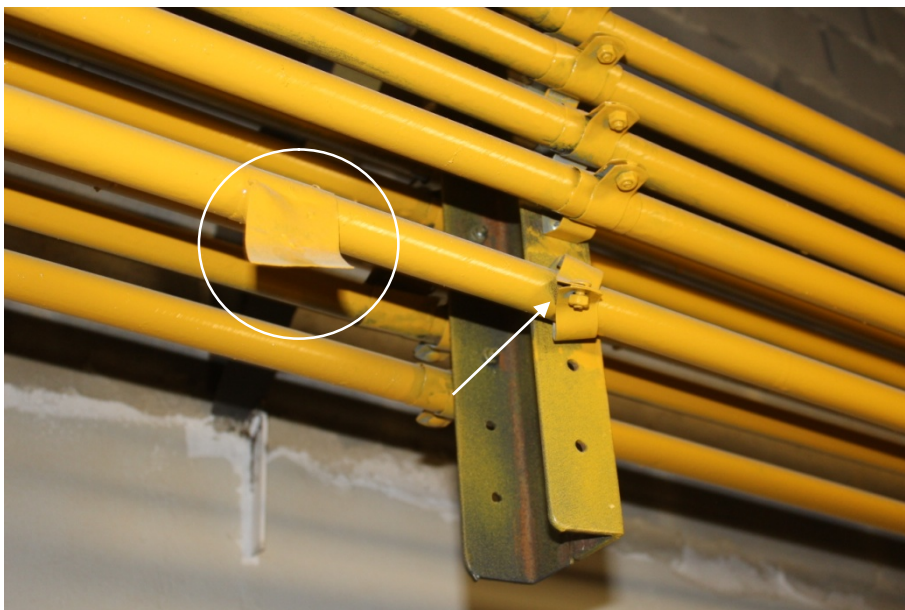
FOTO 19 – Tubulação sem isolamento (isolamento deslocado de posição)

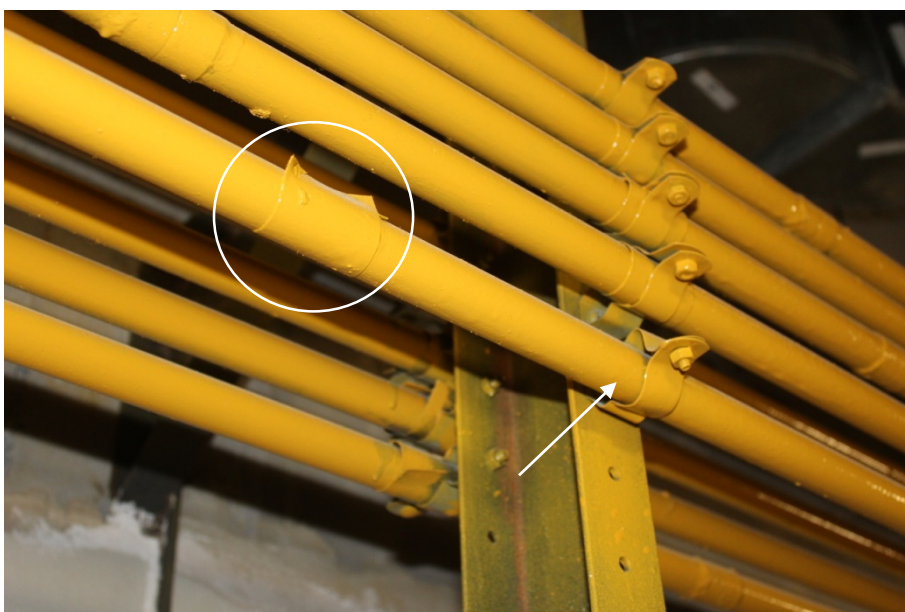
FOTO 20 – Tubulação sem isolamento (isolamento deslocado de posição)

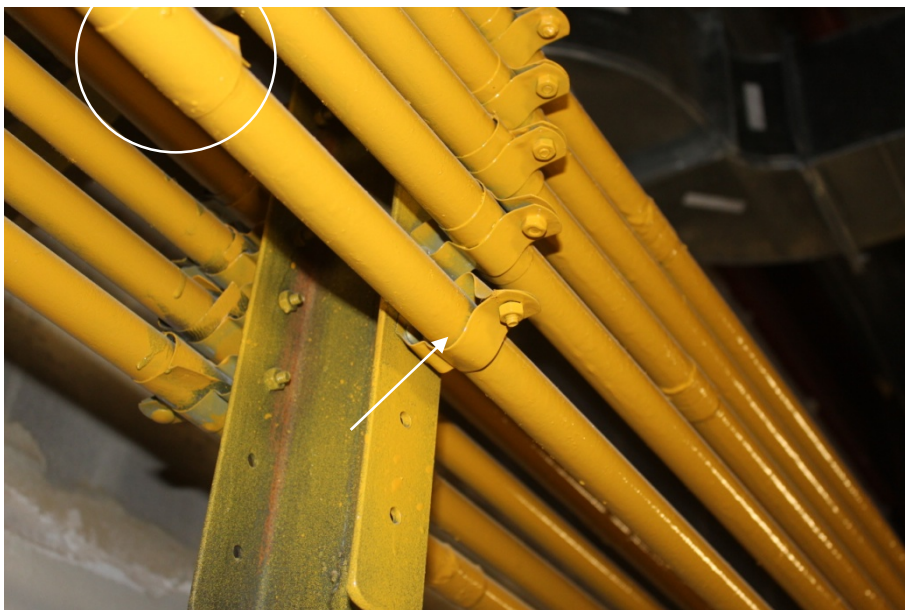
FOTO 21 – Tubulação sem isolamento (isolamento deslocado de posição)

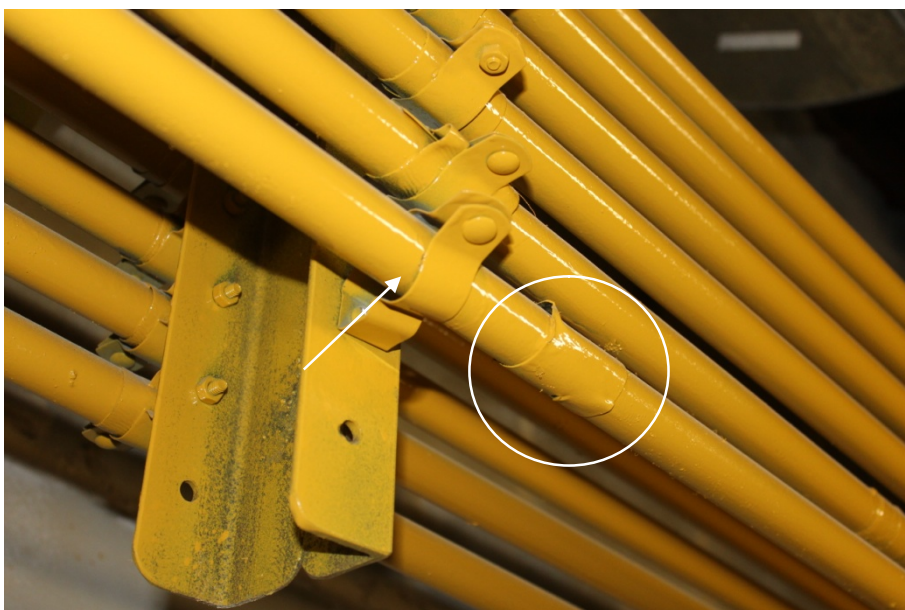
FOTO 22 – Tubulação sem isolamento (isolamento deslocado de posição)

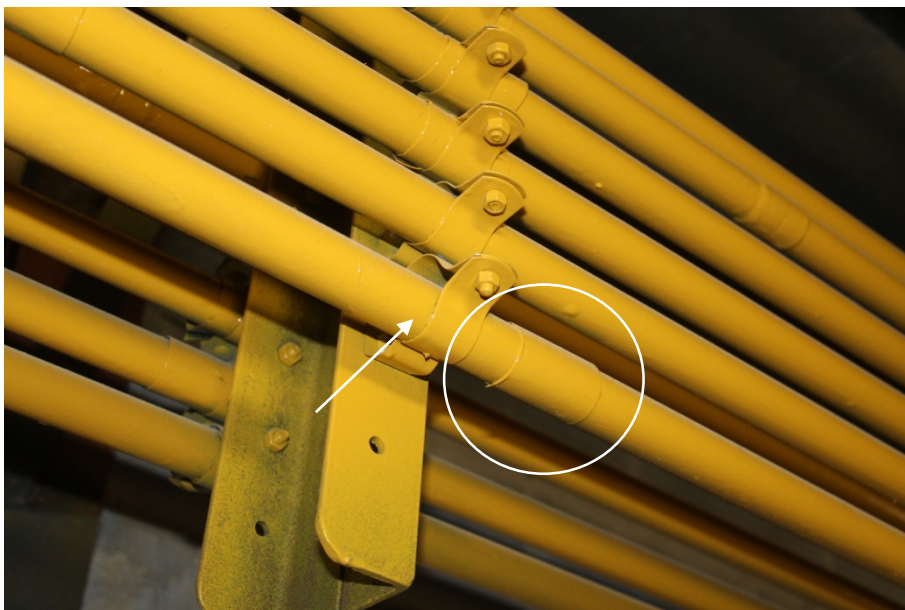
FOTO 23 – Tubulação sem isolamento (isolamento deslocado de posição)

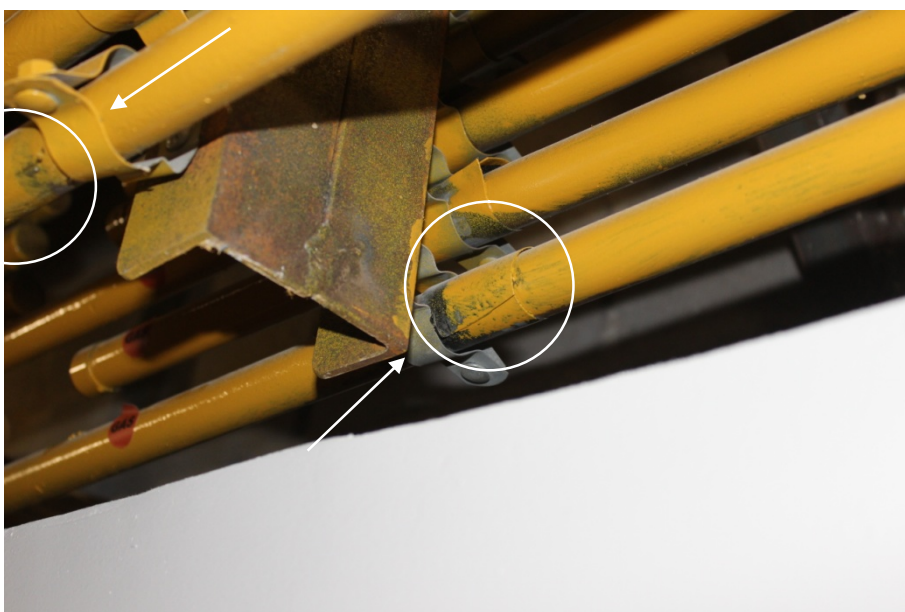
FOTO 24 – Tubulação sem isolamento (isolamento deslocado de posição)

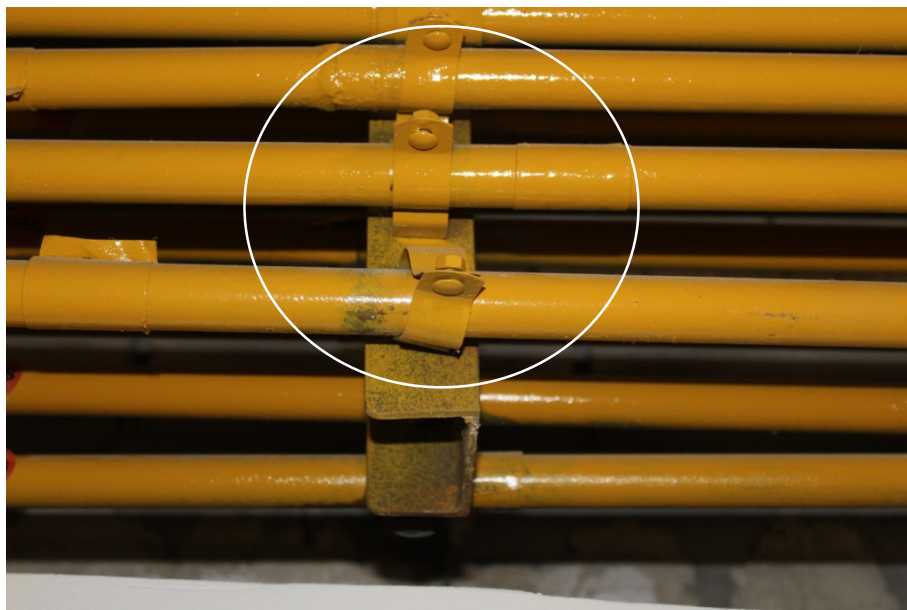
FOTO 25 – Tubulação sem isolamento (isolamento deslocado de posição)

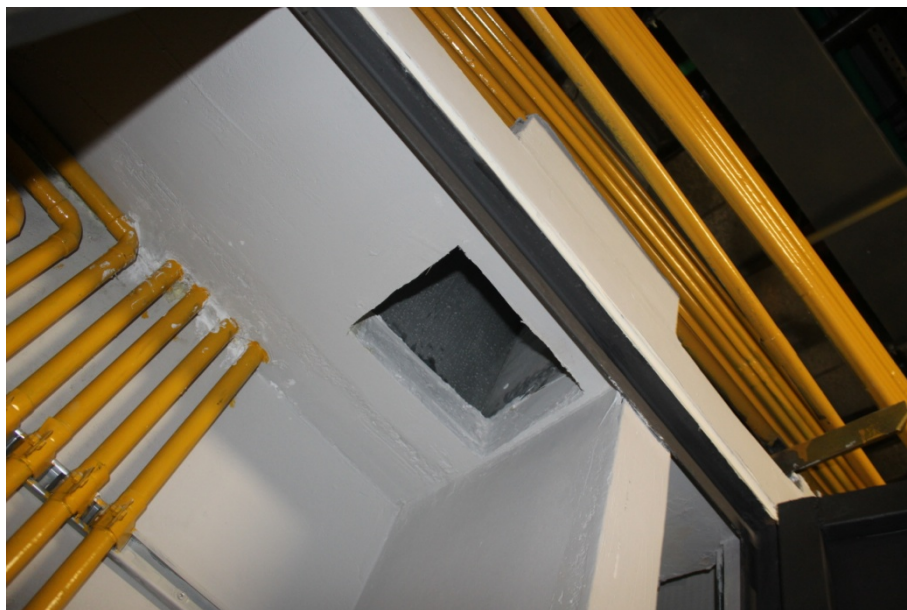
- Observou-se ainda que nas portas cegas que guarnecem as centrais, não ficou esclarecida a área de ventilação inferior, visto que no projeto apresentado, não há definição explícita do cálculo da área total de abertura inferior das portas. Há nestas centrais uma abertura superior com tubulação de saída em chapa galvanizada para exaustão natural (ventilação superior). É necessário a confirmação da compatibilidade da área de ventilação inferior projetada, em comparação com o afastamento adotado entre a base da porta e o piso interno da central. Naturalmente esse problema não ocorre nas centrais dotadas de portas gradeadas.

FOTO 27 – Abertura superior de um PI, com saída dutada para exaustão natural

Recomendamos que seja conferida esta compatibilidade de áreas inferior / superior.

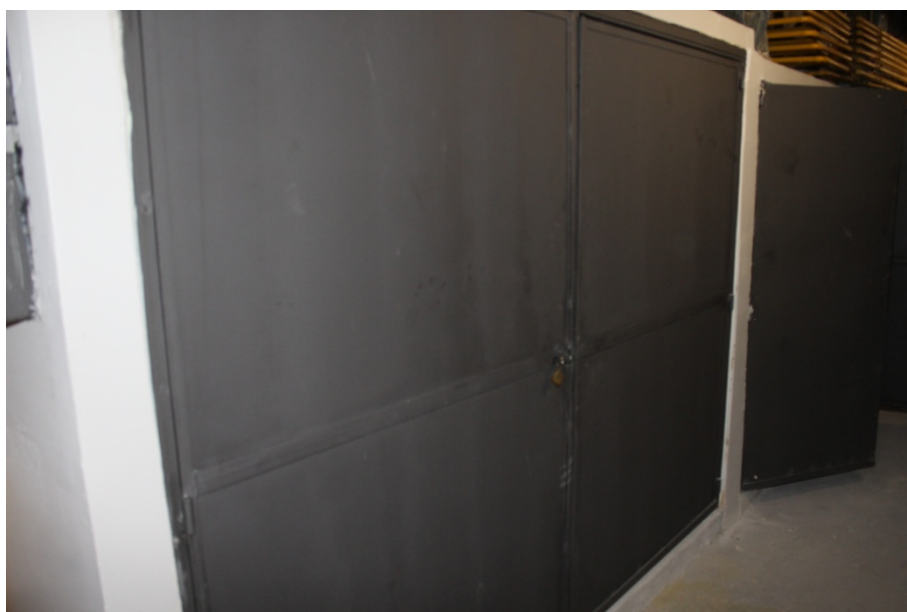
FOTO 28 – Porta cega de um PI sem abertura inferior (área a ser verificada no projeto)

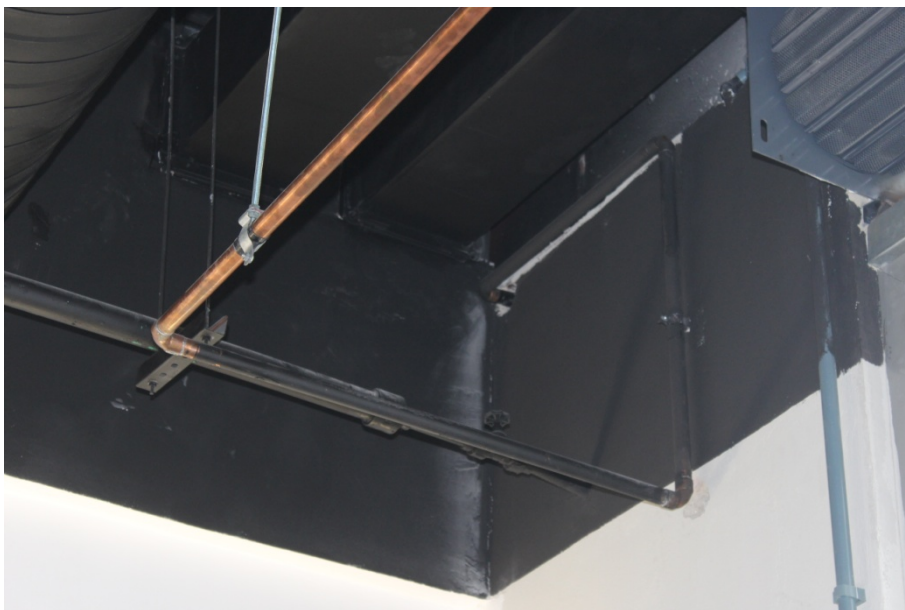
FOTO 29 – Tubulação aérea de cobre ainda sem pintura / identificação

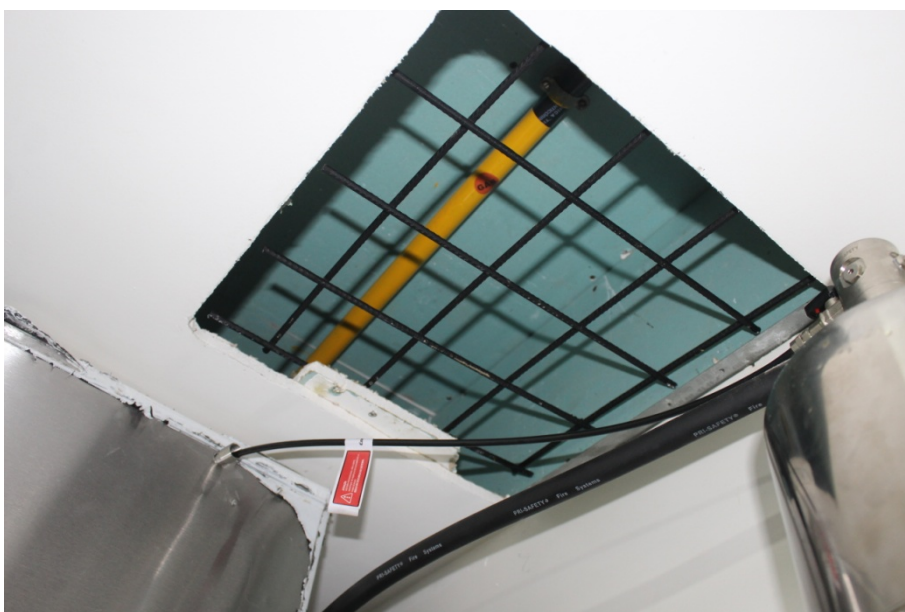
- Na loja 77, já interligada, foi observado que havia incongruência entre o projeto apresentado e o serviço efetivamente executado. No projeto apresentado, a solução de ventilação do ambiente por onde era efetuado o encaminhamento da tubulação ( ambiente confinado), cita textualmente duas colméias, o que não foi respeitado na execução, uma vez que havia apenas uma colméia. Não entramos aqui no mérito da área total desta colméia existente. O fundamento, neste caso, é o fato da necessidade de fluxo de

ventilação (entrada e saída) entre os dois pontos (colmeias) que certamente o projetista concebeu.

FOTO 30 – Colméia da loja 77, citada em fl. 3 deste relatório, com o encaminhamento da tubulação em ambiente confinado
