| <b>1 - RF CAENE Nº:</b><br>P-087/22 | | <b>2 - Data da Fiscalização:</b><br>20/09/2022 | <b>3 - Concessionária Fiscalizada:</b><br>CEG RIO |
| <b>7 - Objetivo da Fiscalização:</b><br>Vistoria realizada com o objetivo de acompanhar as obras da Concessionária no Município de Volta Redonda. | | | |

Vistoria realizada em conjunto com a Concessionária, representada pelo seu Gestor de Obras Leandro Amaral, com objetivo de verificar o andamento das obras de expansão de rede, executada pela prestadora de serviços técnicos de engenharia, Drachma, sob supervisão da Concessionária das obras de expansão de rede localizada na Avenida Francisco Crisóstomos Torres, Nº 56.

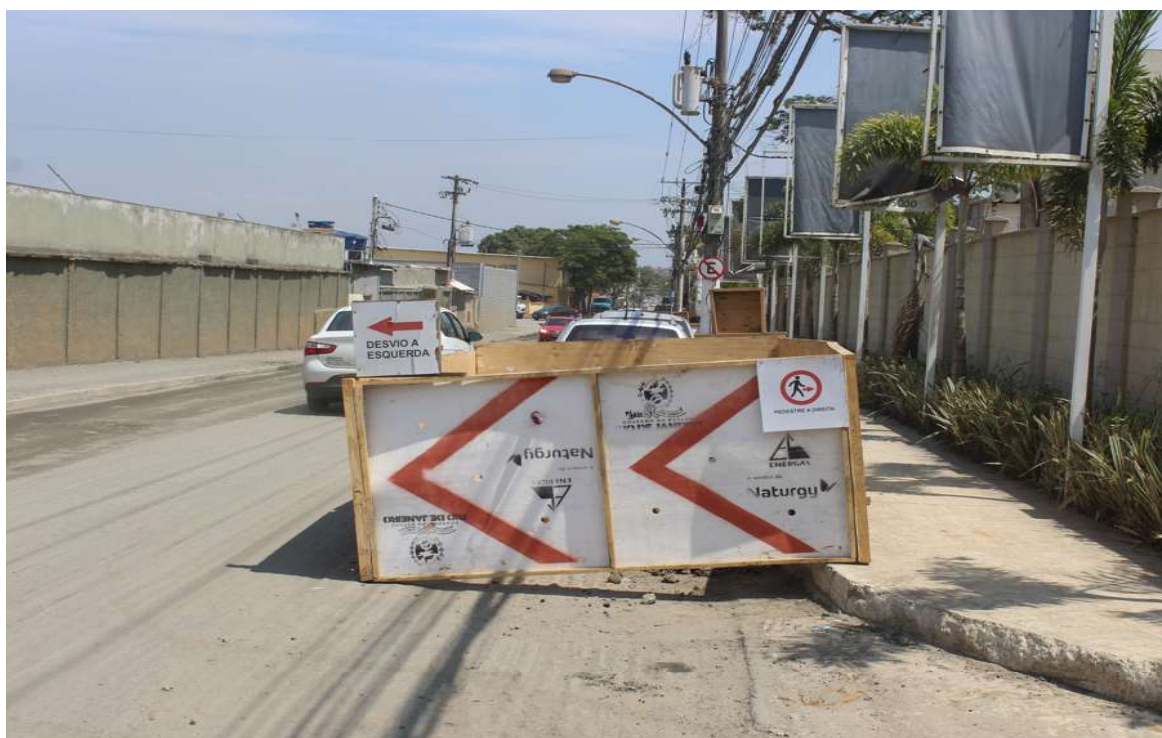
Durante a nossa vistoria verificou insuficiência na sinalização de pedestre e de trânsito e não foi possível identificar se o extintor de incêndio estava dentro da validade, entretanto, tais irregularidades foram sanadas, conforme podemos observar nas fotografias abaixo (fotos 2,6,12 e 15).

Foto 1: Tapume sem sinalização luminosa.

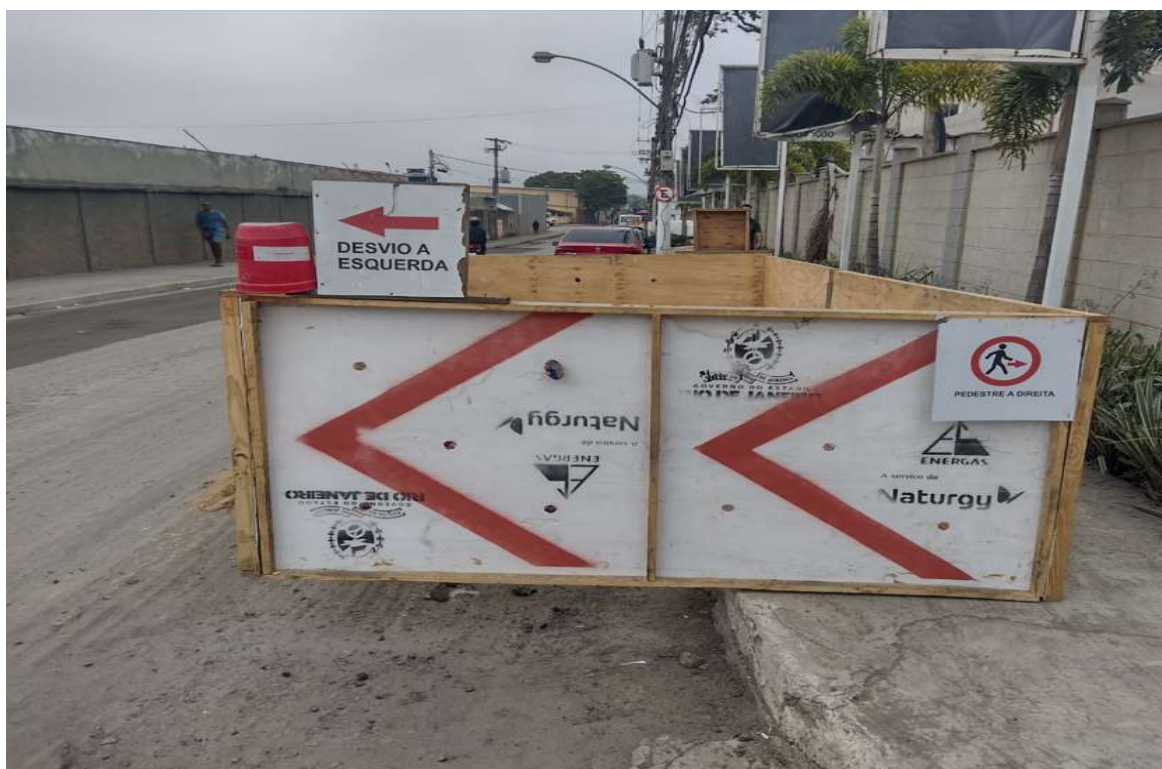
Foto 2: Tapume com sinalização luminosa.

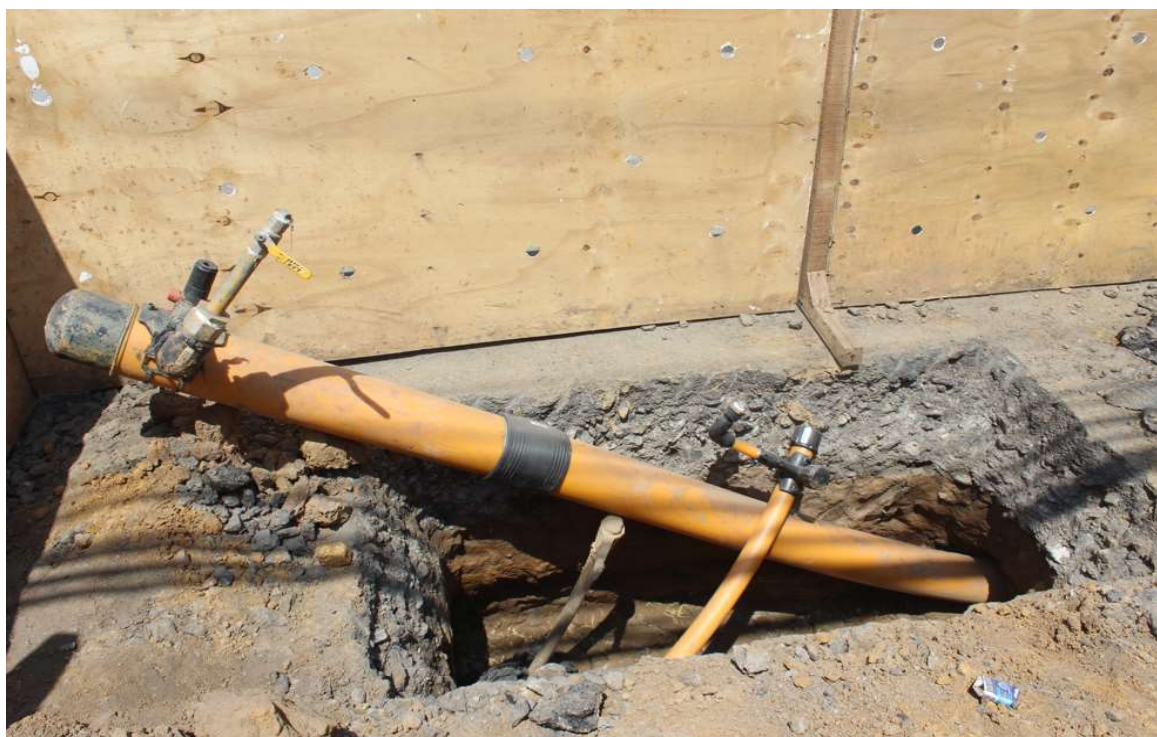
Foto 3 : Derivação de rede e ramal.

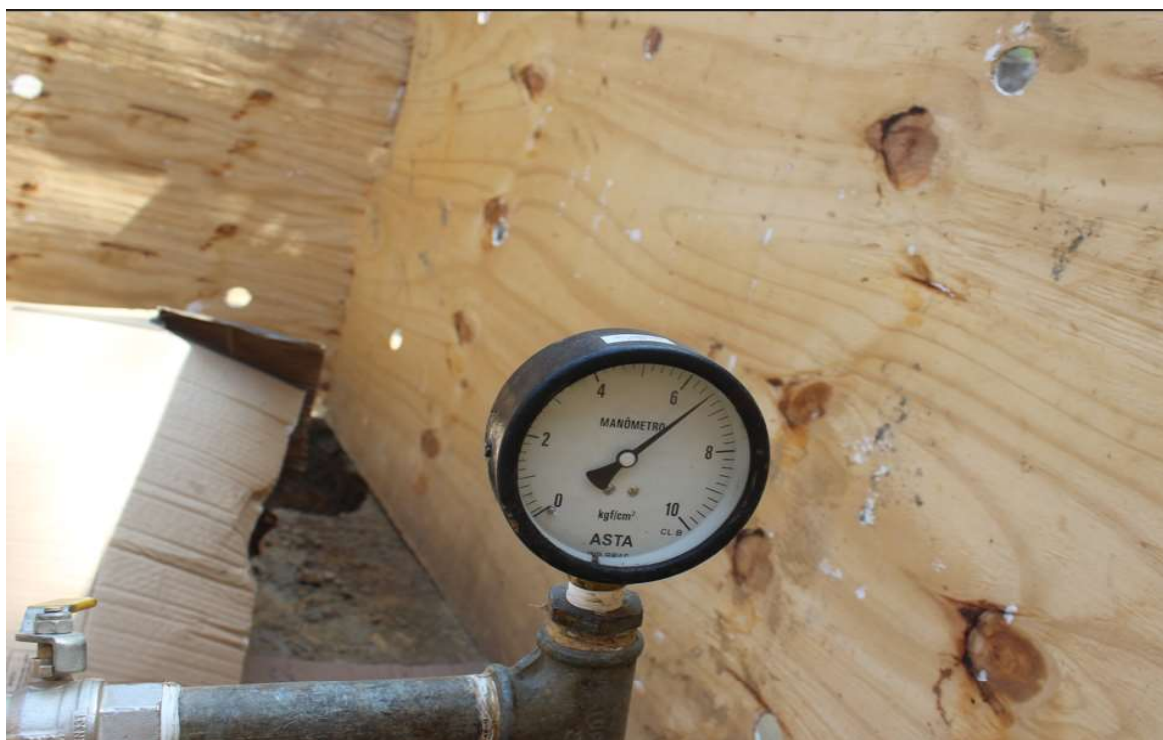
Foto 5: Manômetro utilizado no teste de estanqueidade da rede.

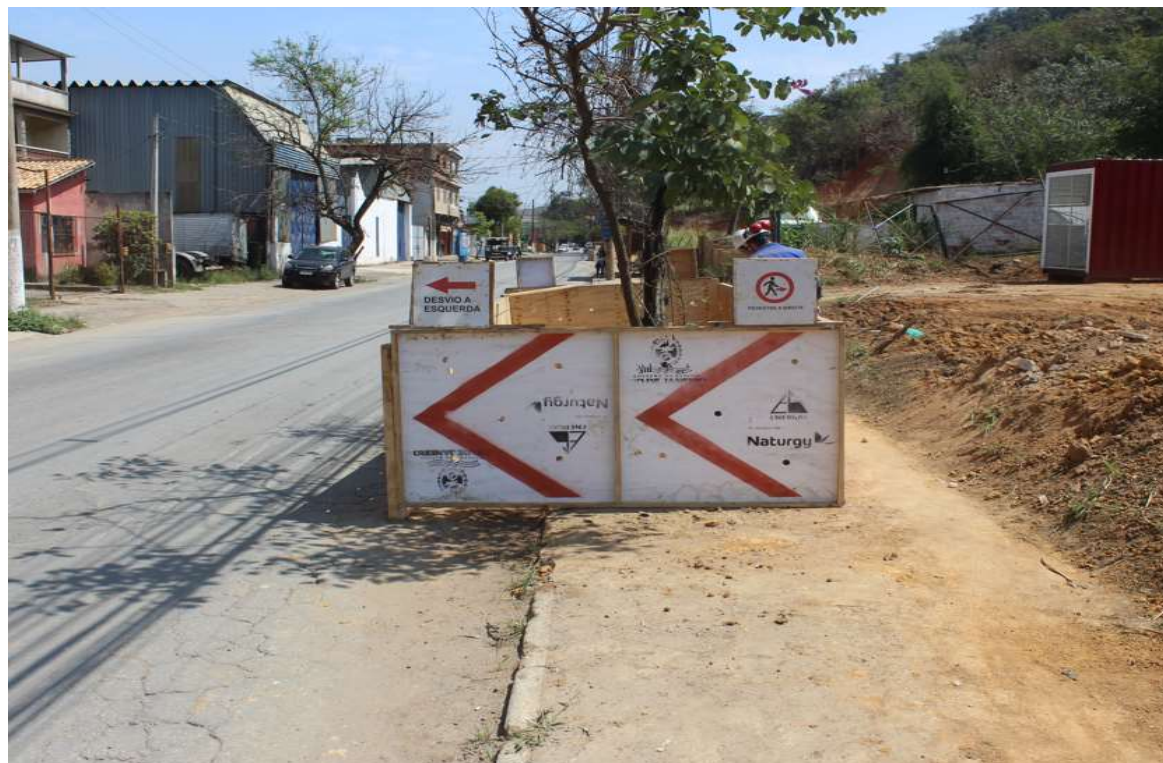
Foto 6: Tapume com sinalização incompleta.

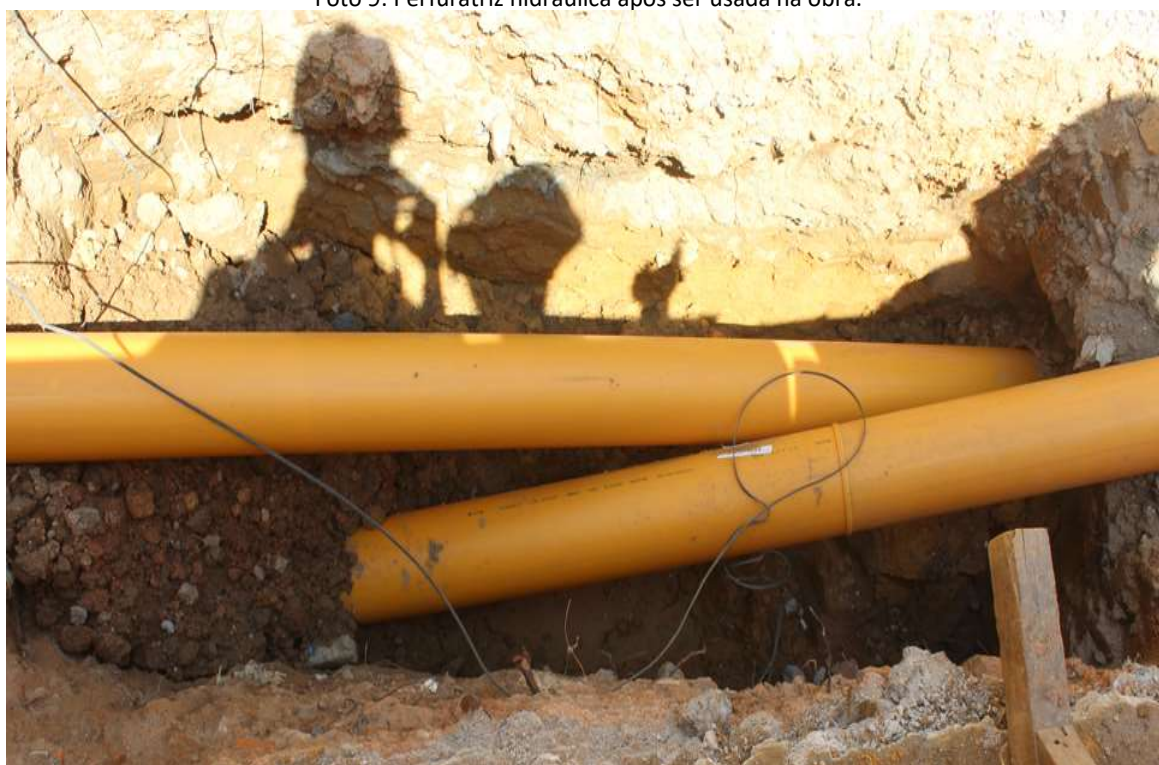
Foto 10: Interligação da rede.

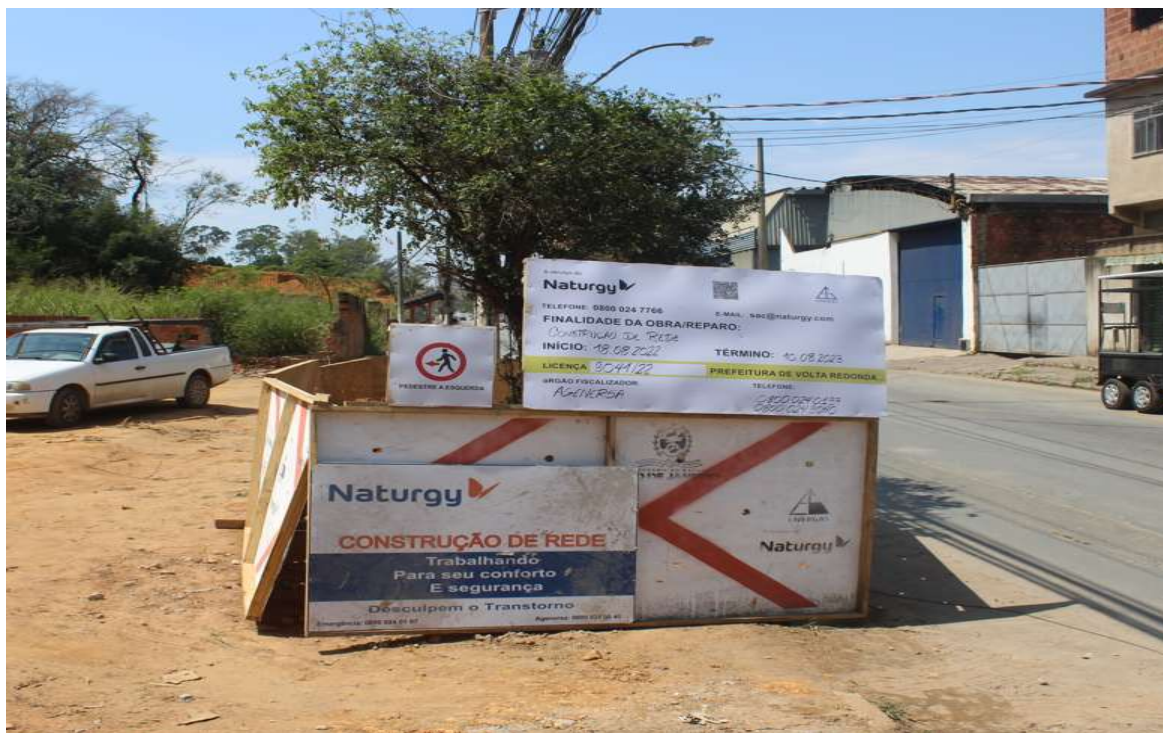
Foto 11: Tapume desalinhado (antes).

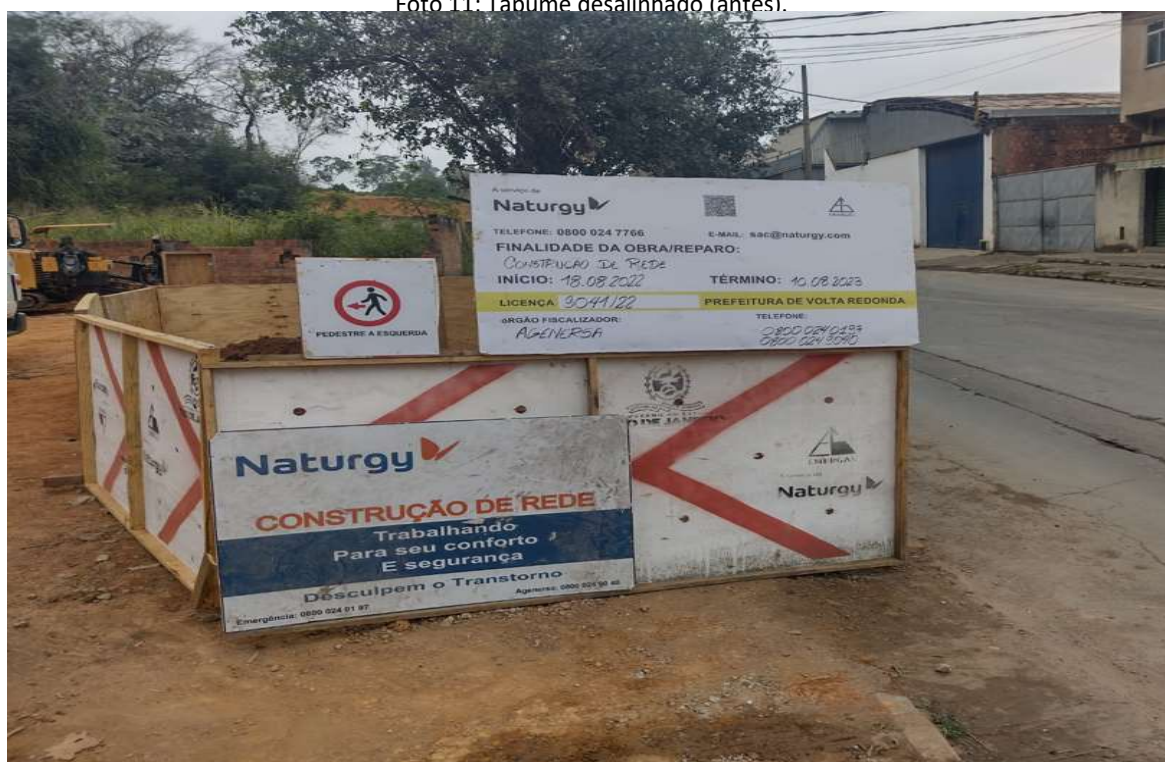
Foto 12: Tapume alinhado (depois).

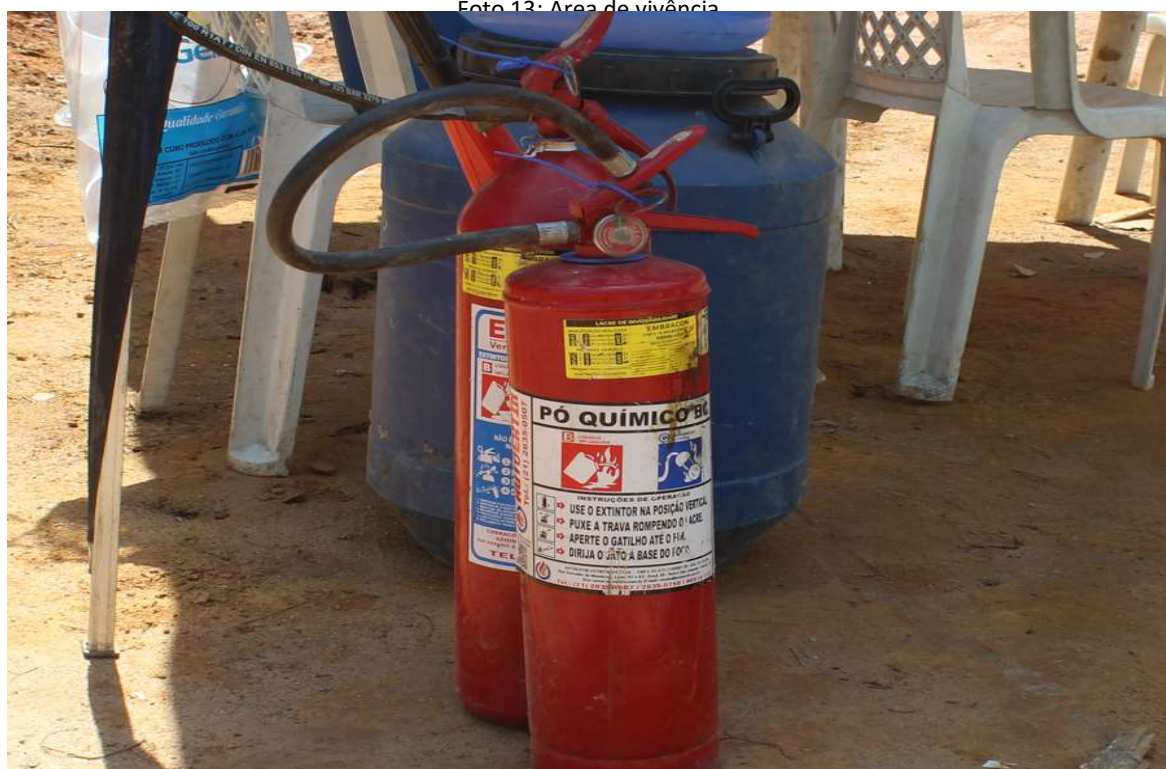
Foto 14: extintores com inspeção irregular (antes).

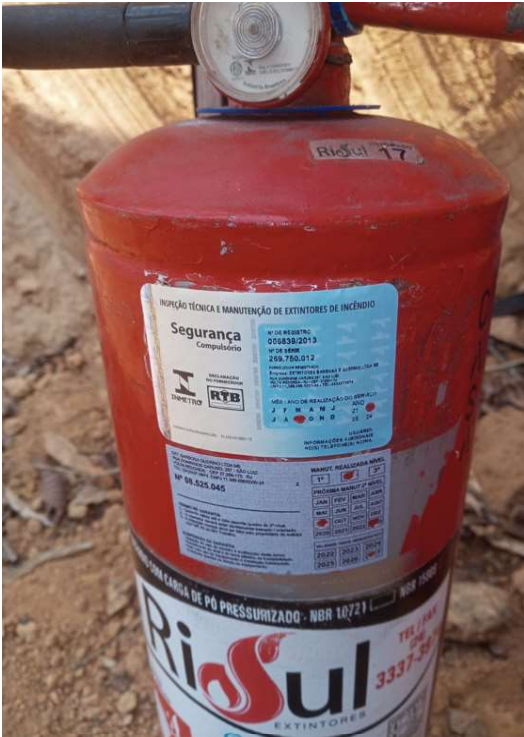
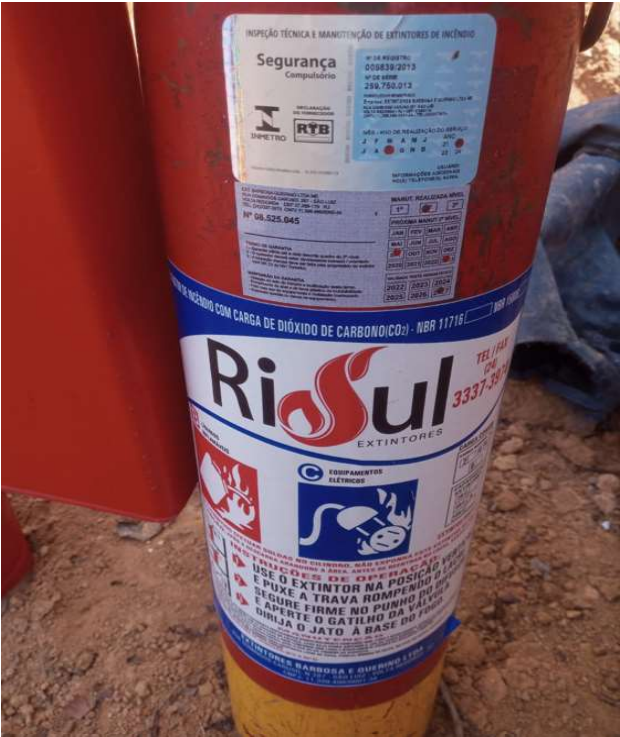
Foto 15: extintores com inspeção regularizada (desvio)
