| <b>1- RF CAENE Nº:</b><br>P-088/22 | <b>2 – Data da Fiscalização:</b><br>20/09/2022 | <b>3 – Concessionária Fiscalizada:</b><br>CEG RIO |
| <b>4 – Endereço da Fiscalização:</b><br>Rodovia Tancredo Neves, Nº 1127 | <b>5 – Bairro(s):</b><br>Centro | <b>6 - Município:</b><br>Volta Redonda |
| <b>7 – Objetivo da Fiscalização:</b><br>Vistoria realizada com o objetivo de acompanhar as obras da Concessionária no Município de Volta Redonda. | | |

Trata-se de um reforço de rede com totalizando 2520m projetados, sendo 2503m em PE com Ø200mm e 17m de rede em aço com Ø8", sendo assentada por método não destrutivo.

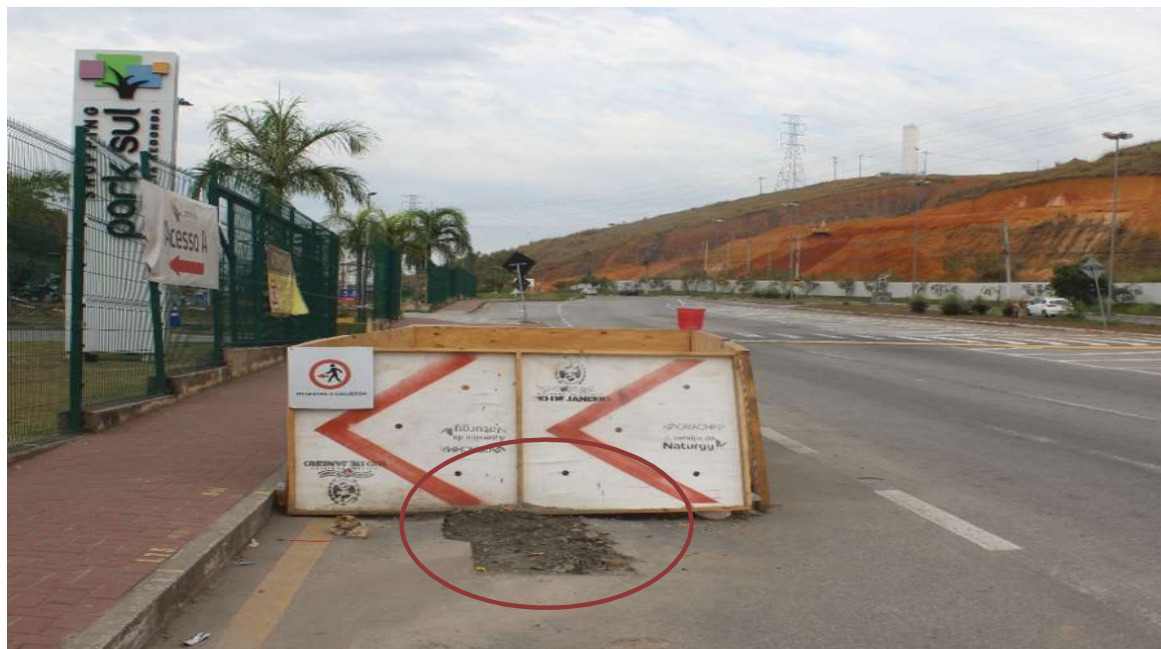
- armazenamento de materiais fora de baias e sem isolamento (foto 9);
- área de trabalho sem o devido isolamento (foto 20);
- caçamba de entulho sem a devida isolação (foto 10).
- abertura, para interligação de dutos, realizada pela Concessionária sem o devido isolamento sendo que em uma delas incline apresentava a tubulação exposta ficando vulneravel a avaraias, nas fotos 1,2 e 3, como podemos observar o descrito.

Foto 1: Tapume desalinhado e obra fora da baia (antes).

No decorrer da vistoria foram identificadas as irregularidades mencionadas neste relatório, portanto a prestação de serviços da Concessionária não se apresentou adequada, entretanto as irregularidades foram todas sanadas conforme podemos verificar nas fotos 1,2,3,9,10 e 20.

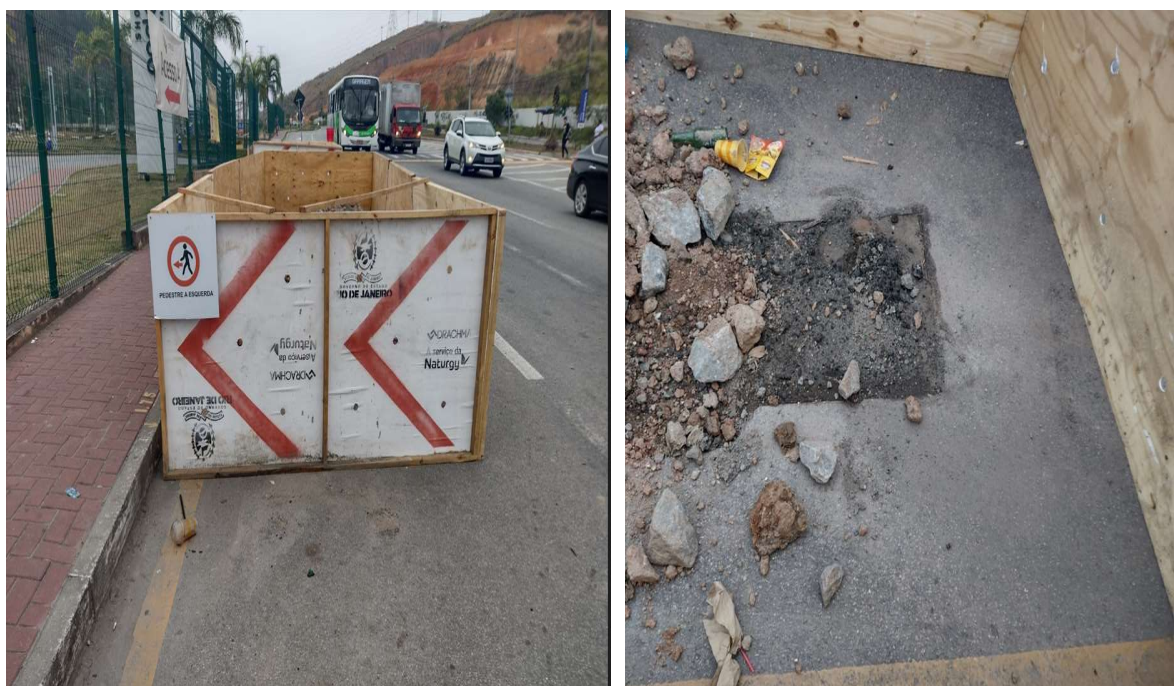
Foto 2: Tapume alinhado e ajustado (depois).

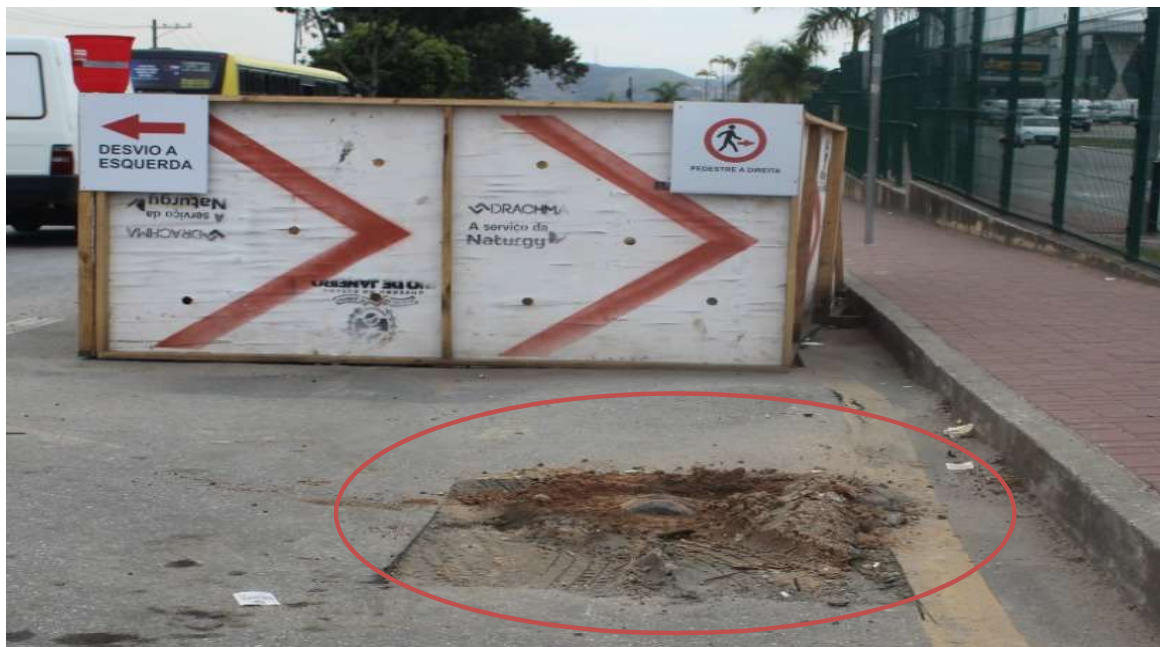
Foto 3: Obra na via sem proteção e sinalização (antes).

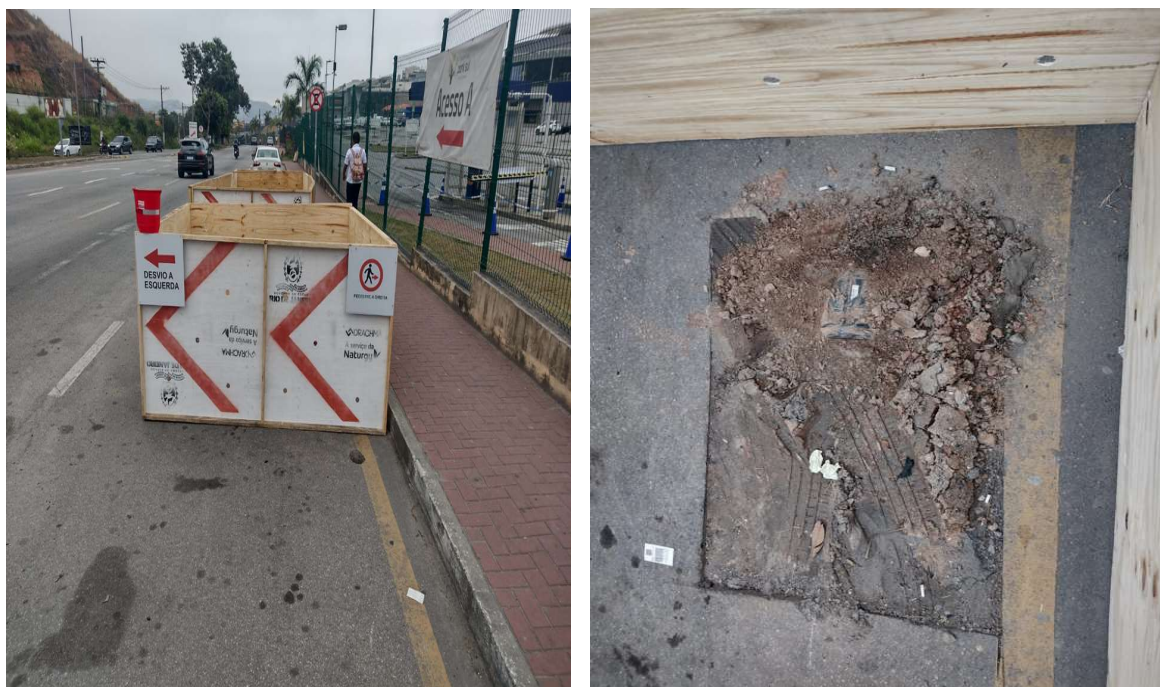
Foto 4: Obra na via com proteção e sinalização (depois).

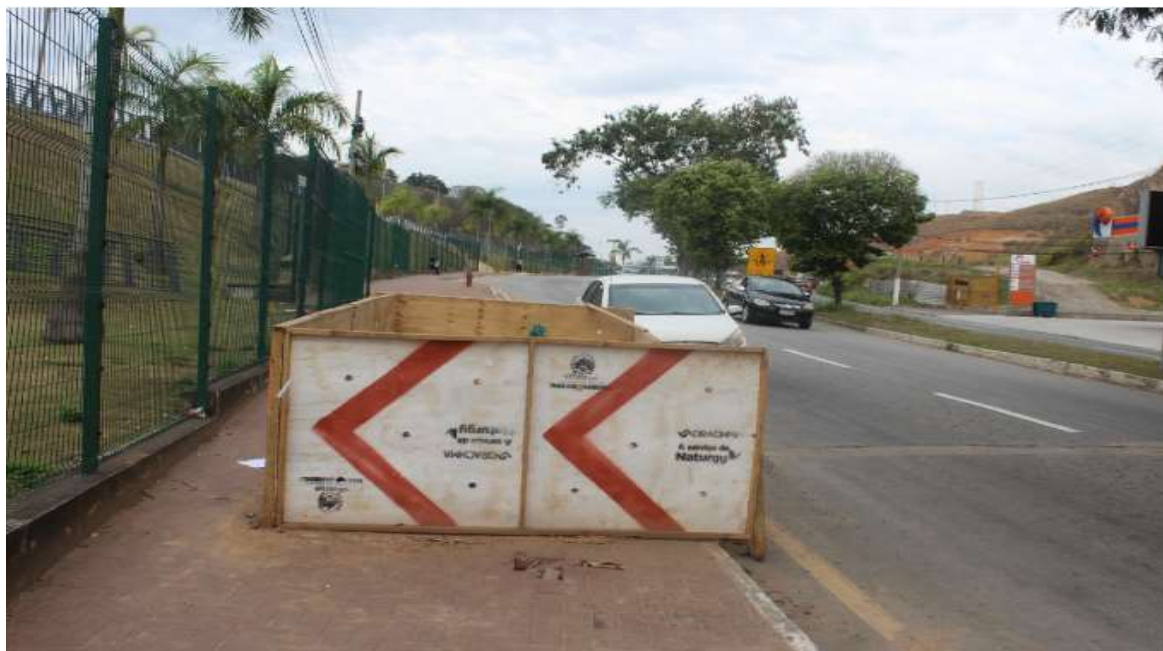
Foto 5: Tapume sem sinalização (antes).

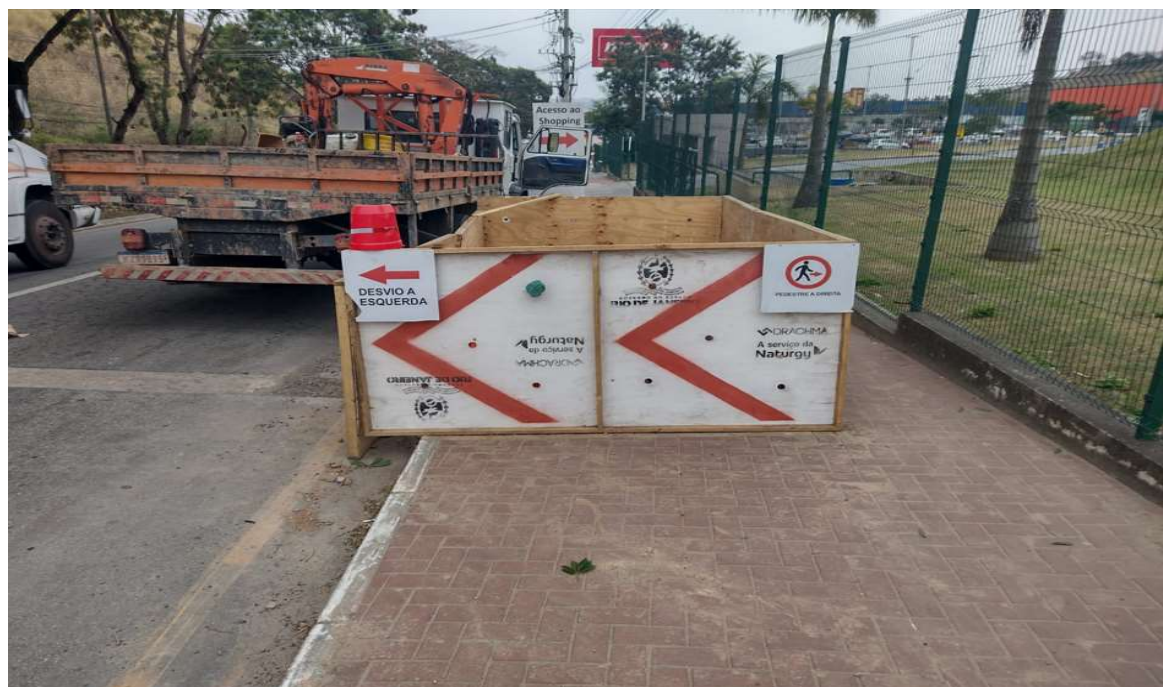
Foto 6: Tapume com sinalização (depois).

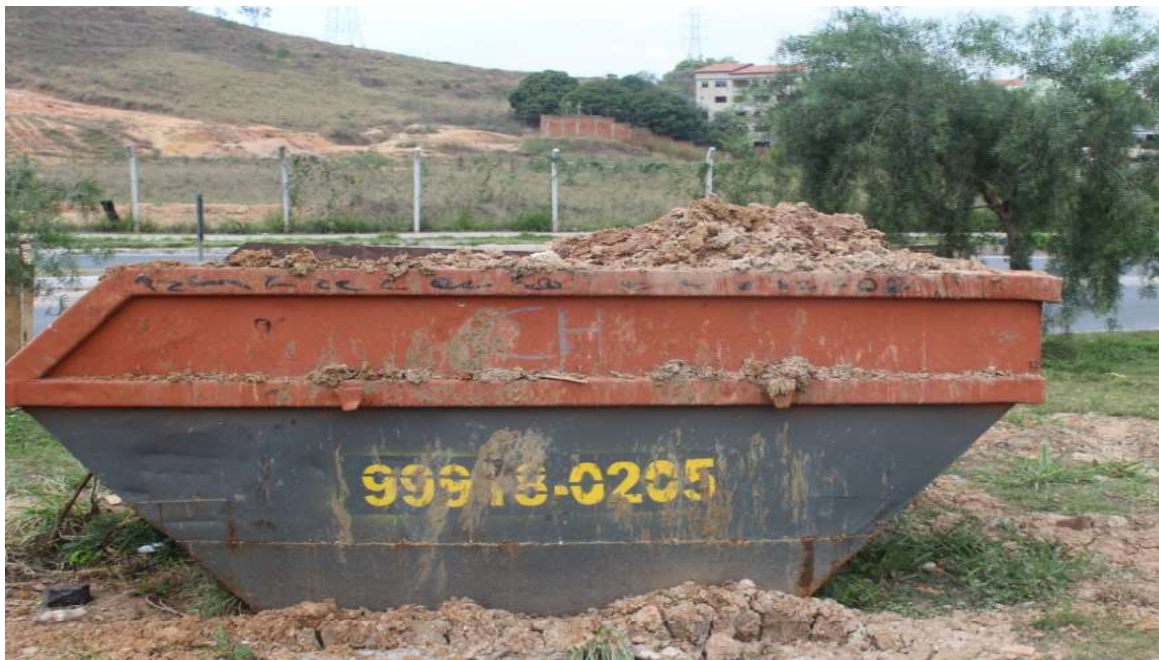
Foto 7: Caçamba de descarte sem sinalização e sem cobertura de tapume (antes).

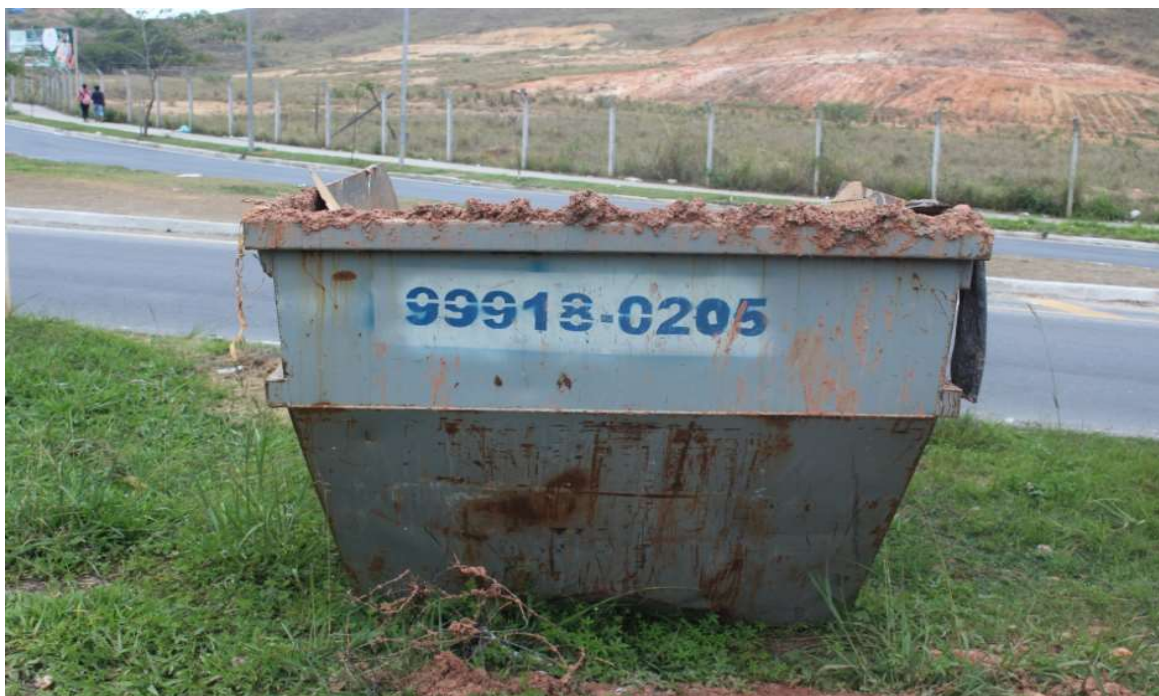
Foto 8: Caçamba de descarte sem sinalização e sem cobertura de tapume (antes).

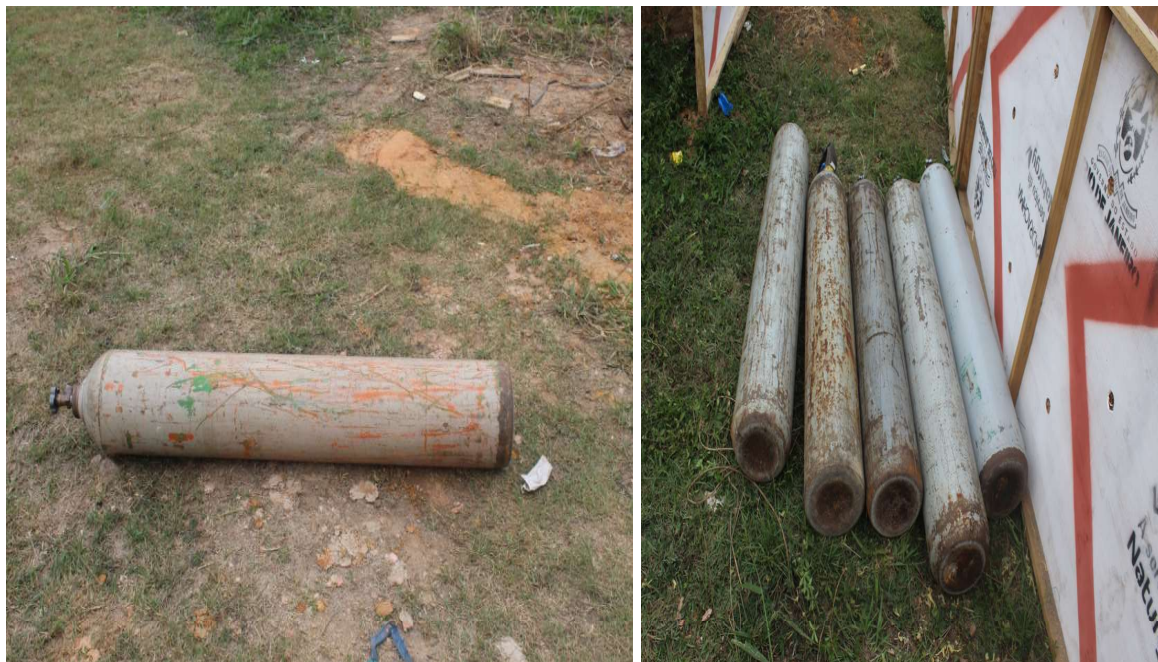
Foto 9: Armazenamento de materiais fora de baias e sem isolamento.

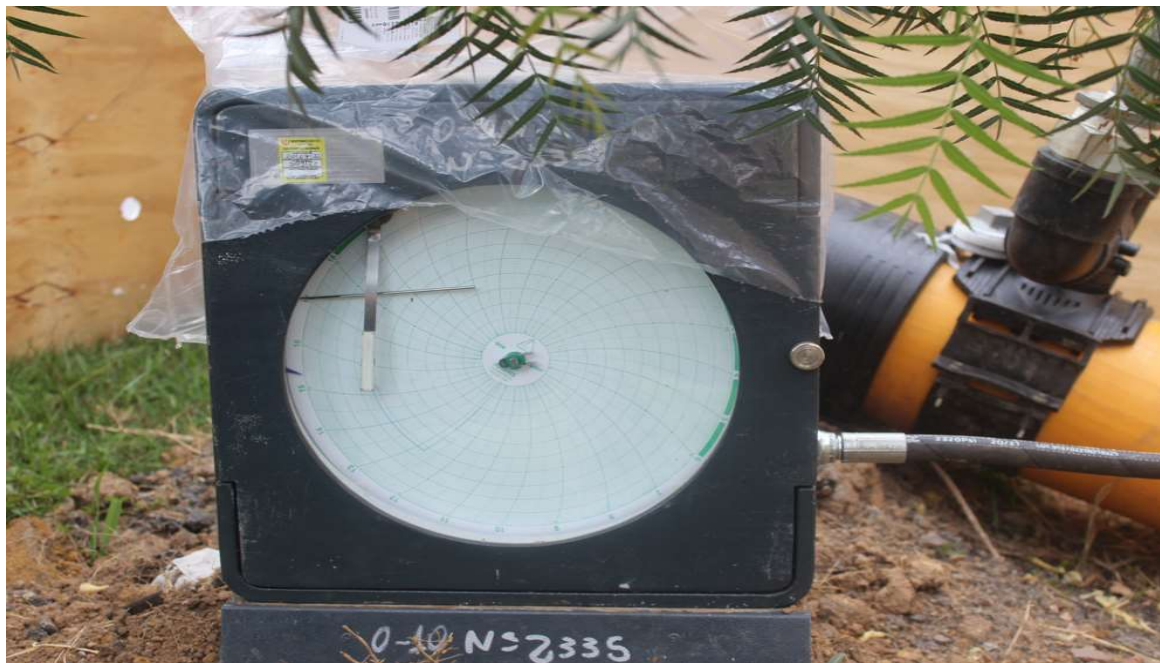
Foto 11: Manômetro utilizado no teste de estanqueidade, em curso, da rede.

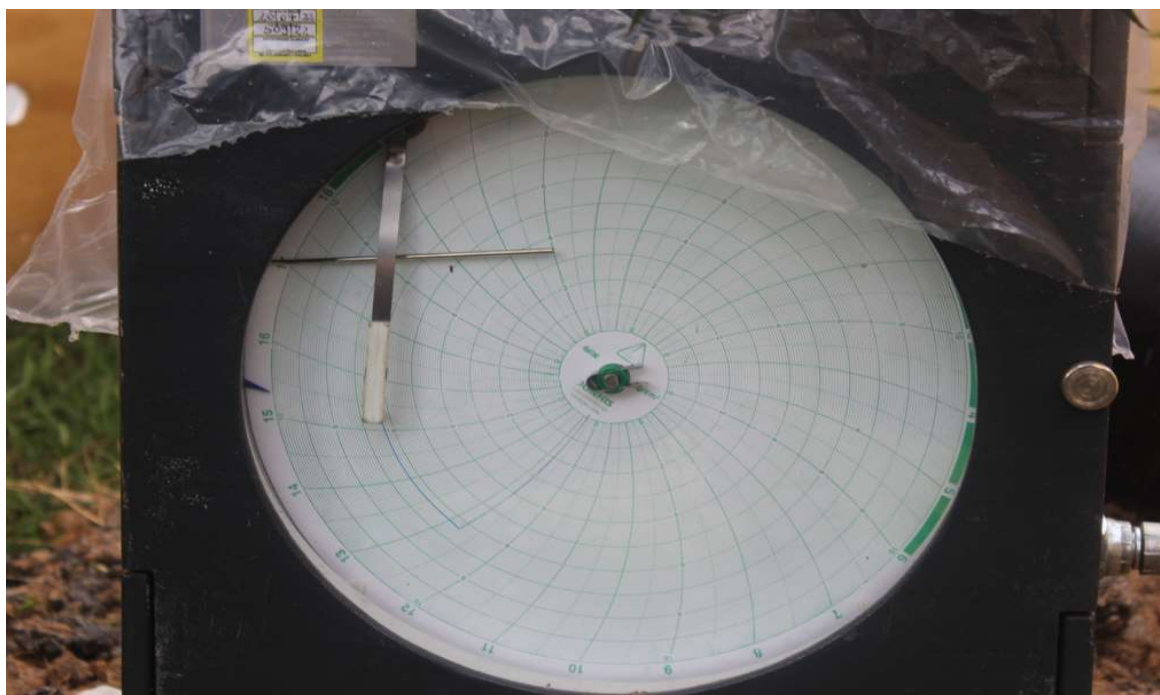
Foto 12: Manômetro utilizado no teste de estanqueidade, em curso, da rede.

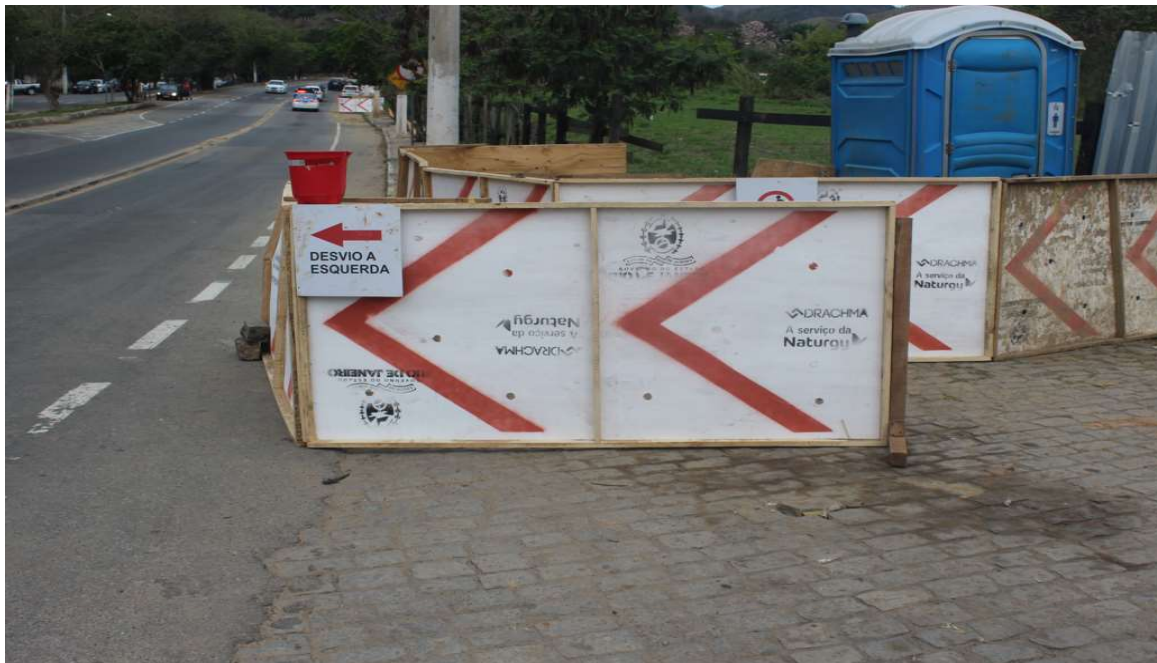
Foto 13: Tapume com sinalização insuficiente (antes).

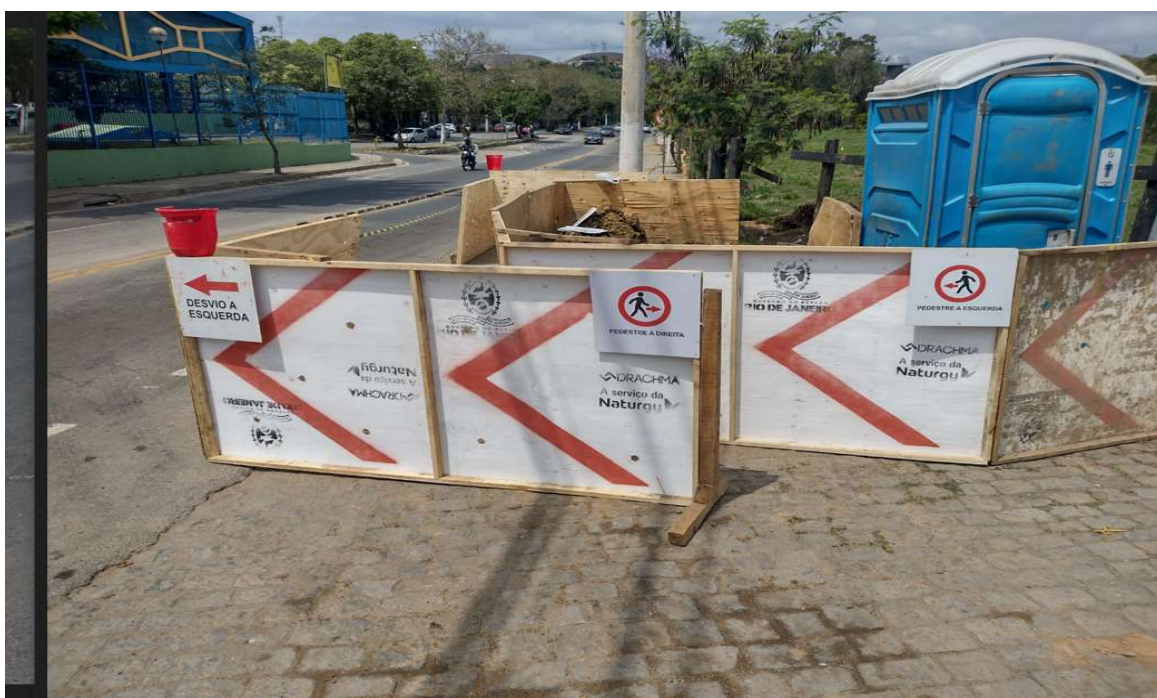
Foto 14: Tapume com sinalização (depois).

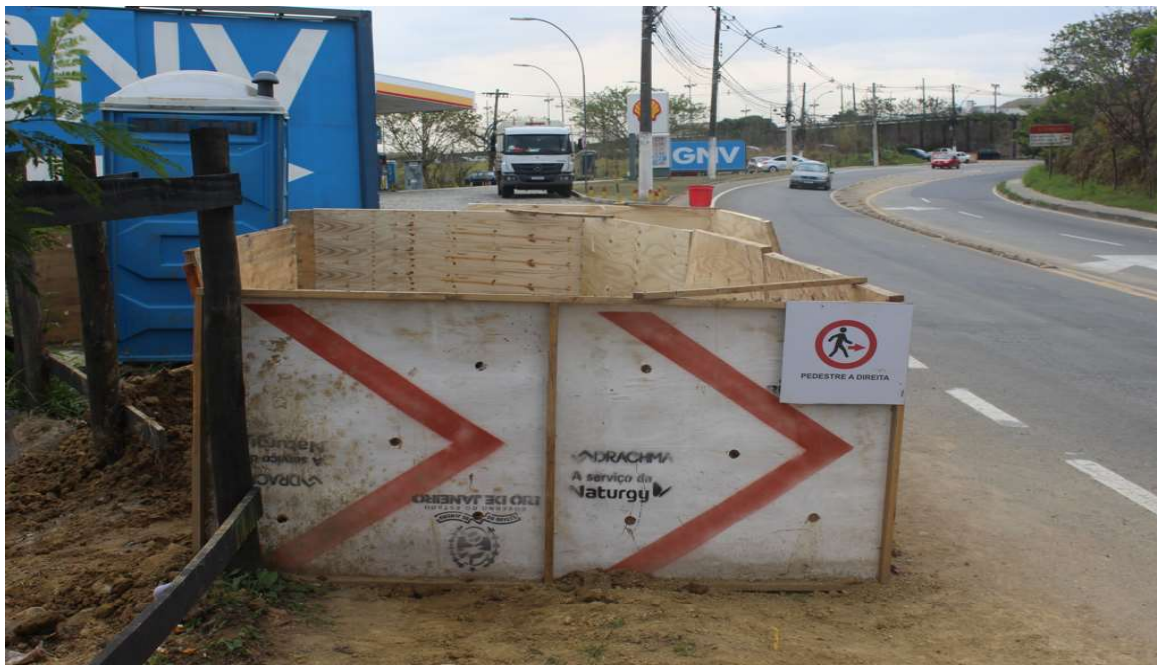
Foto 15: Tapume com sinalização insuficiente (antes).

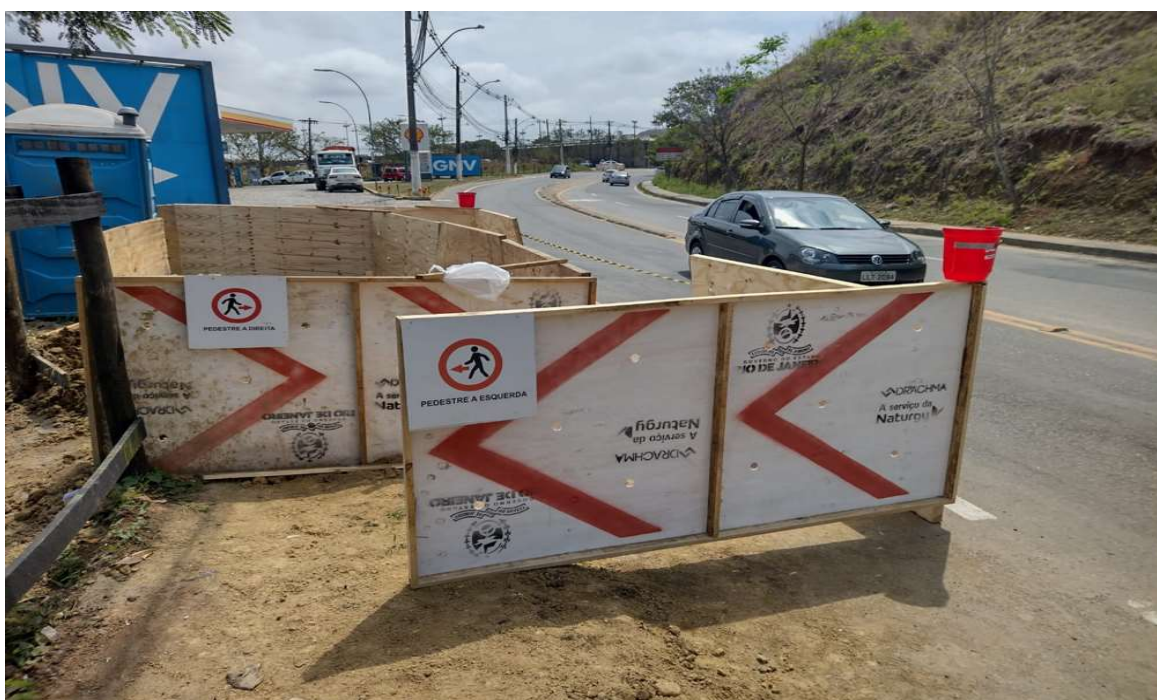
Foto 16: Tapume com sinalização (depois).

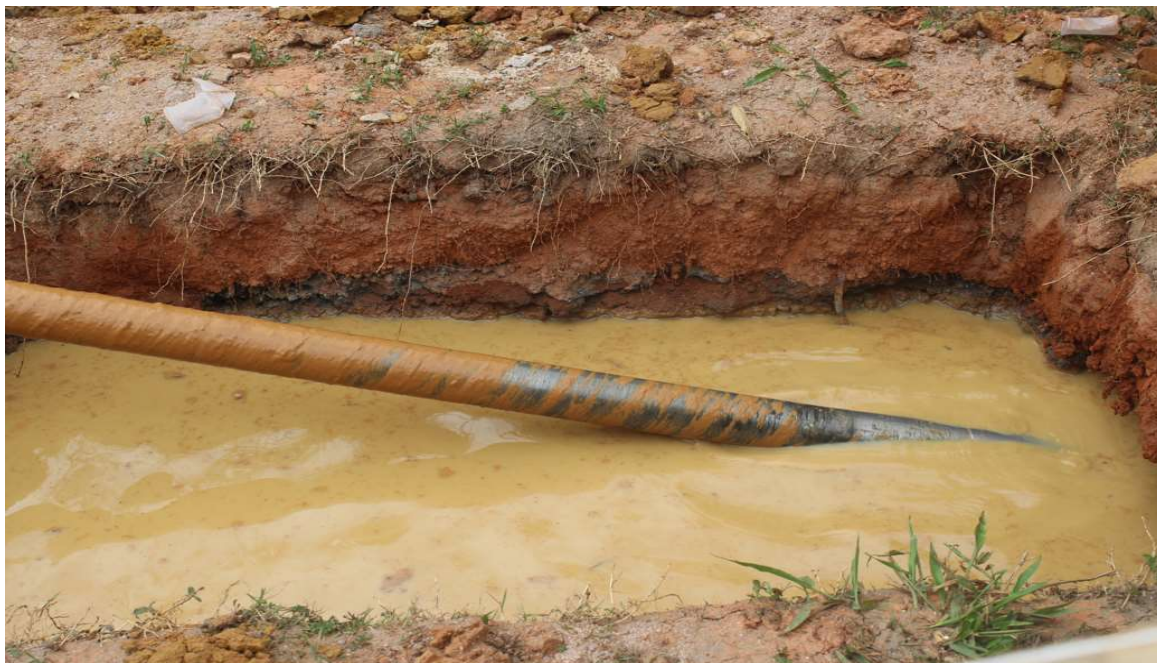
Foto 17: Execução da perfuração com uma perfuratriz hidráulica.

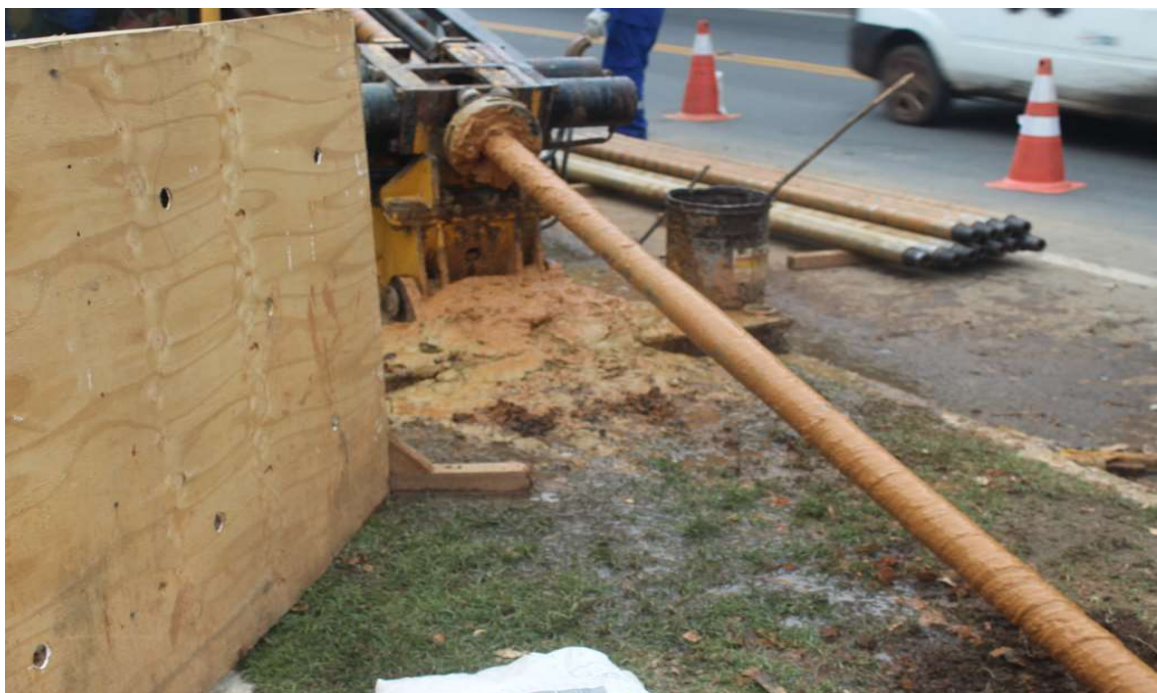
Foto 18: Perfuratriz hidráulica após a execução de uma perfuração.

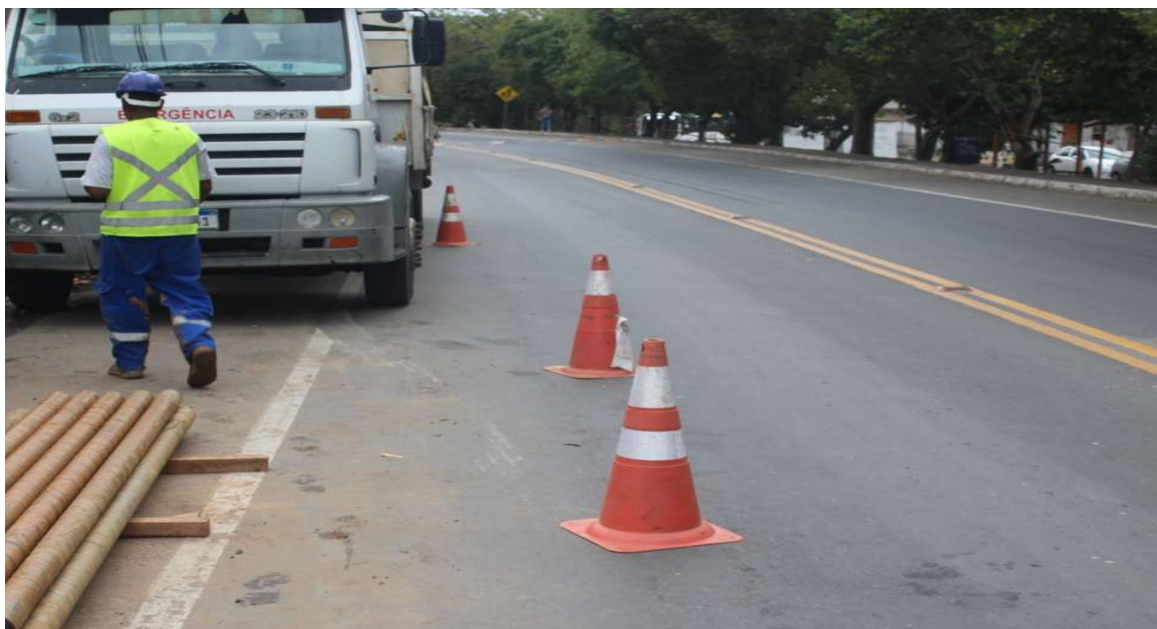
Foto 19: Sinalização na via com cones.

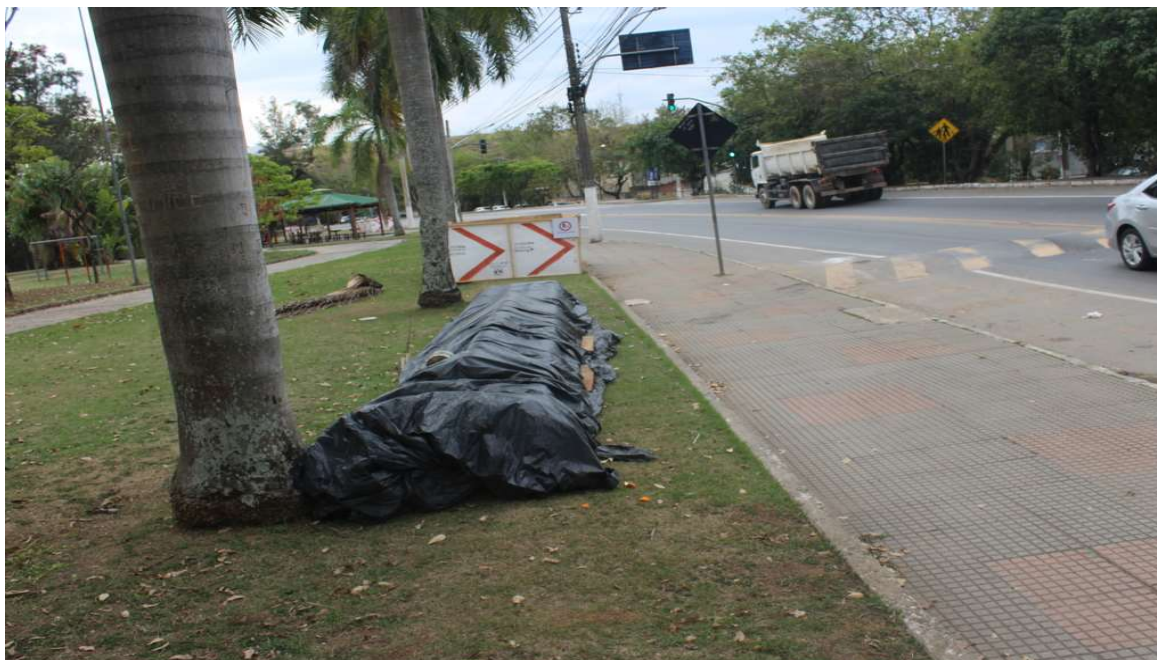
Foto 20: Tubulação sem proteção ou isolamento (antes).

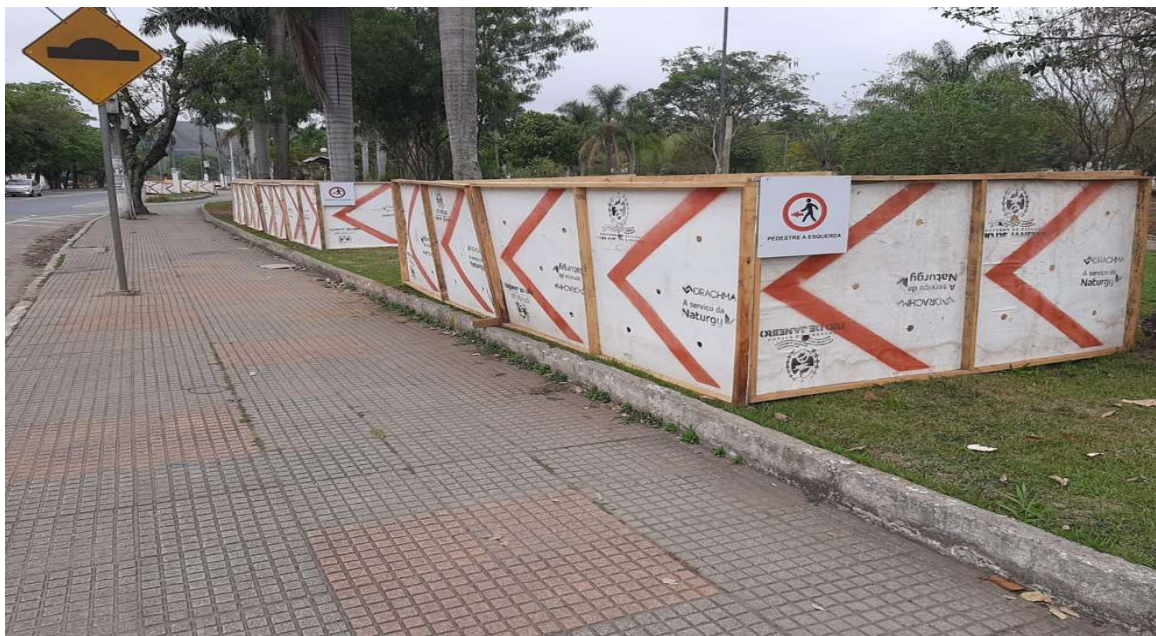
Foto 21: Tubulação com proteção ou isolamento (depois).

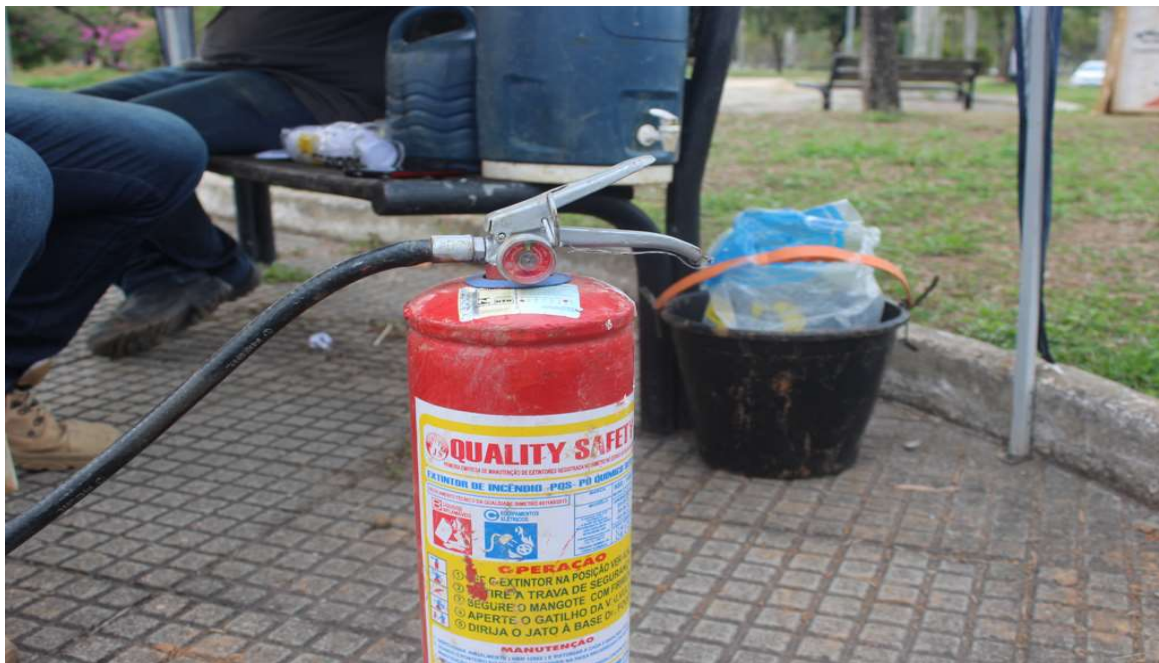
Foto 23: Extintor sem o lacre.

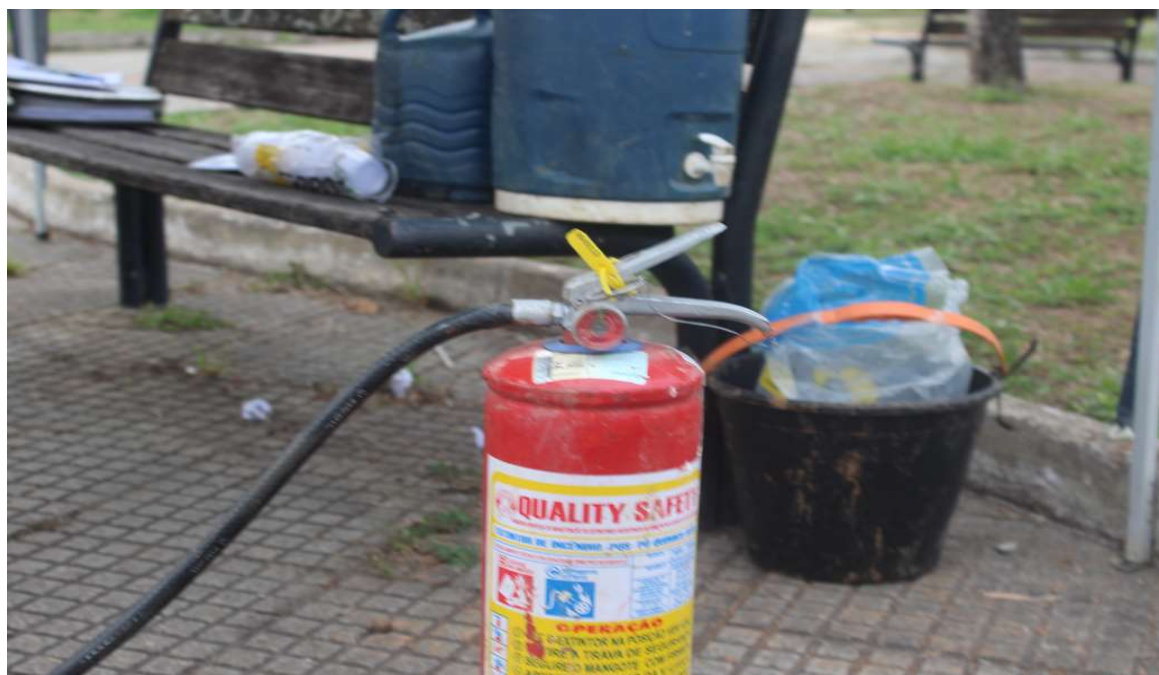
Foto 24: Extintor com o lacre.
