**RELATÓRIO DE FISCALIZAÇÃO**  
**CÂMARA ENERGIA**

| <b>1- RF CAENE Nº:</b><br>P-090/22 | | <b>2 - Data da Fiscalização:</b><br>22/09/2022 | <b>3 - Concessionária Fiscalizada:</b><br>CEG |
| <b>4 - Endereço da Fiscalização:</b><br>Estrada do Rio A, n.º1076 | | <b>5 - Bairro(s):</b><br>Campo Grande | <b>6 - Município:</b><br>Rio de Janeiro/RJ |
| <b>7 - Objetivo da Fiscalização:</b><br>Vistoria realizada com o objetivo de acompanhar as obras da Concessionária no município. | | | |

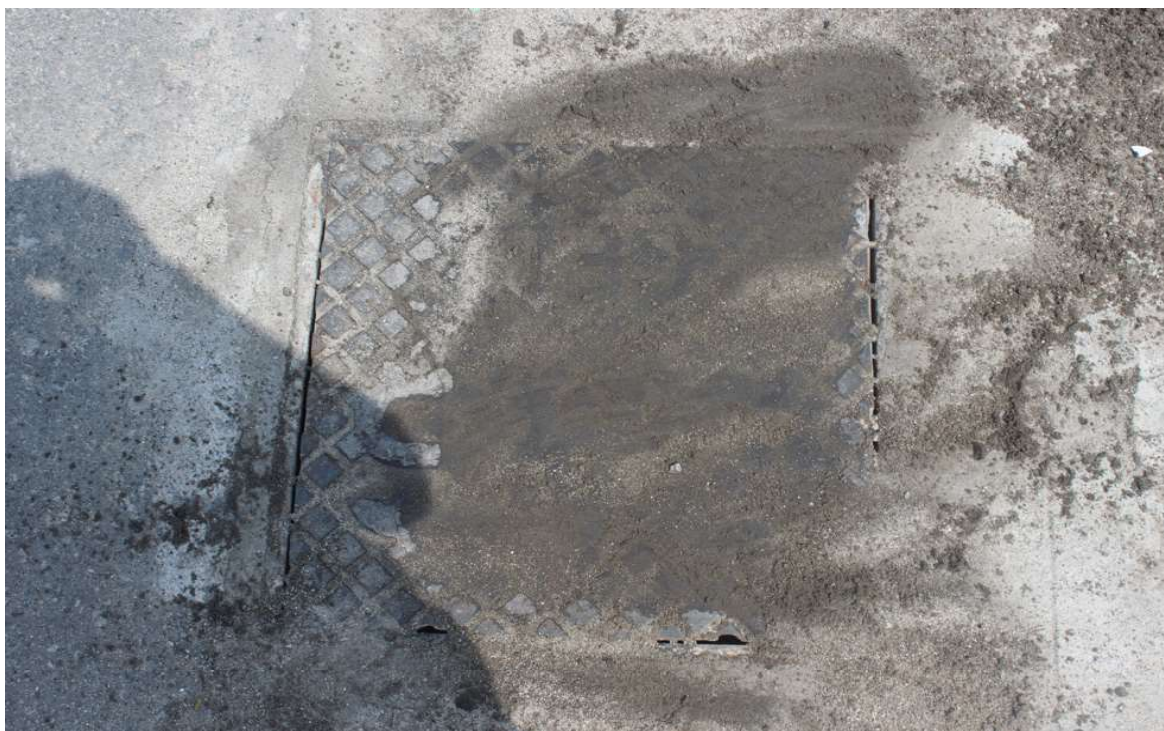
Foto 1: Válvula de segurança.

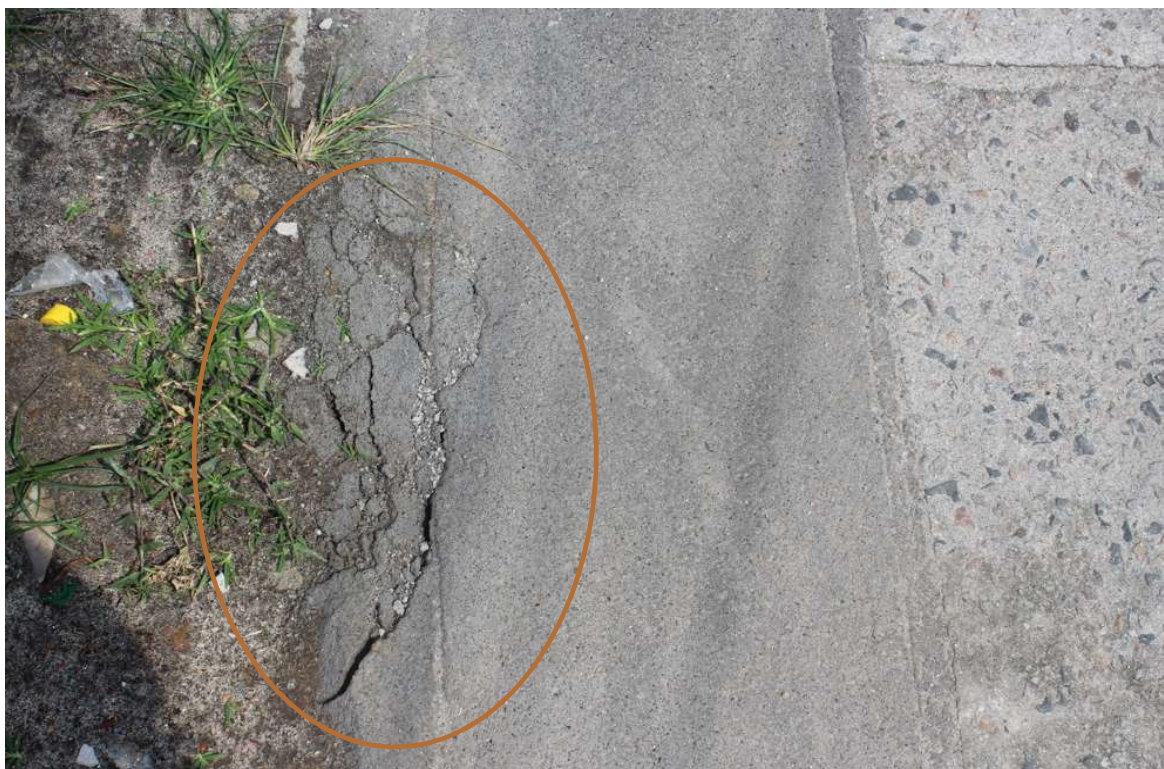
| Relatório: | |
|---|---|
| <p>Vistoria realizada em conjunto com a Concessionária, representada pela sua Gestora de Obras Lidia Ramos, com objetivo de verificar o andamento das obras de expansão de rede, executada pela prestadora de serviços técnicos de engenharia, Drachma, sob supervisão da Concessionária das obras de expansão de rede localizada na Rua da Estrada A, Nº 1076.</p> <p>Tratava-se da expansão de rede, com total de 340 m de rede e ramal em polietileno, sendo 334,40 metros de rede com Ø160 mm e 12 metros de ramal com Ø90 mm, sendo assentada por método destrutivo e não destrutivo na Estrada do Rio A, Nº 1076.</p> <p>Durante a nossa vistoria verificou que a recomposição apresentou algumas irregularidades, como deformação e rachadura na calçada conforme identificado nas fotos 2 e 4.</p> | |

Foto 2: Falha na recomposição do passeio (antes).

| Relatório: | |
|---|---|
| <p>No decorrer da vistoria foram identificadas algumas irregularidades, como deformação e rachadura na calçada, entretanto, foram corrigidas conforme comprovação fotográfica.</p> | |

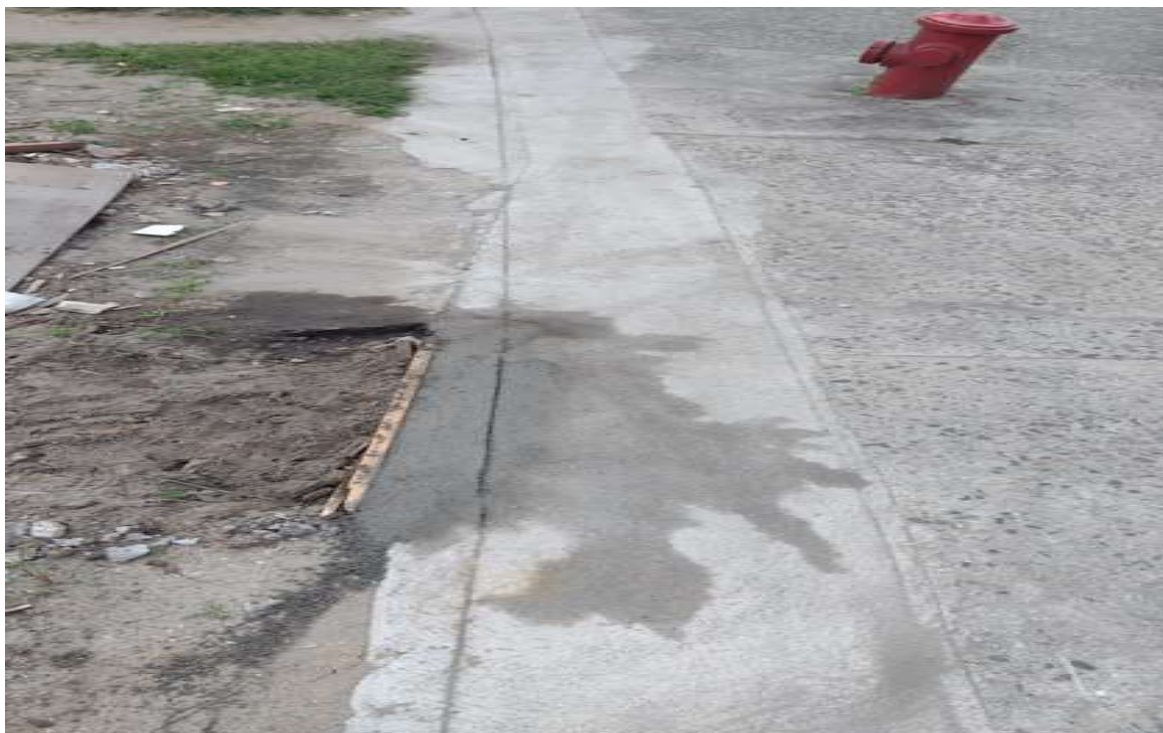
Foto 3: Reparo da falha na recomposição do passeio (depois).

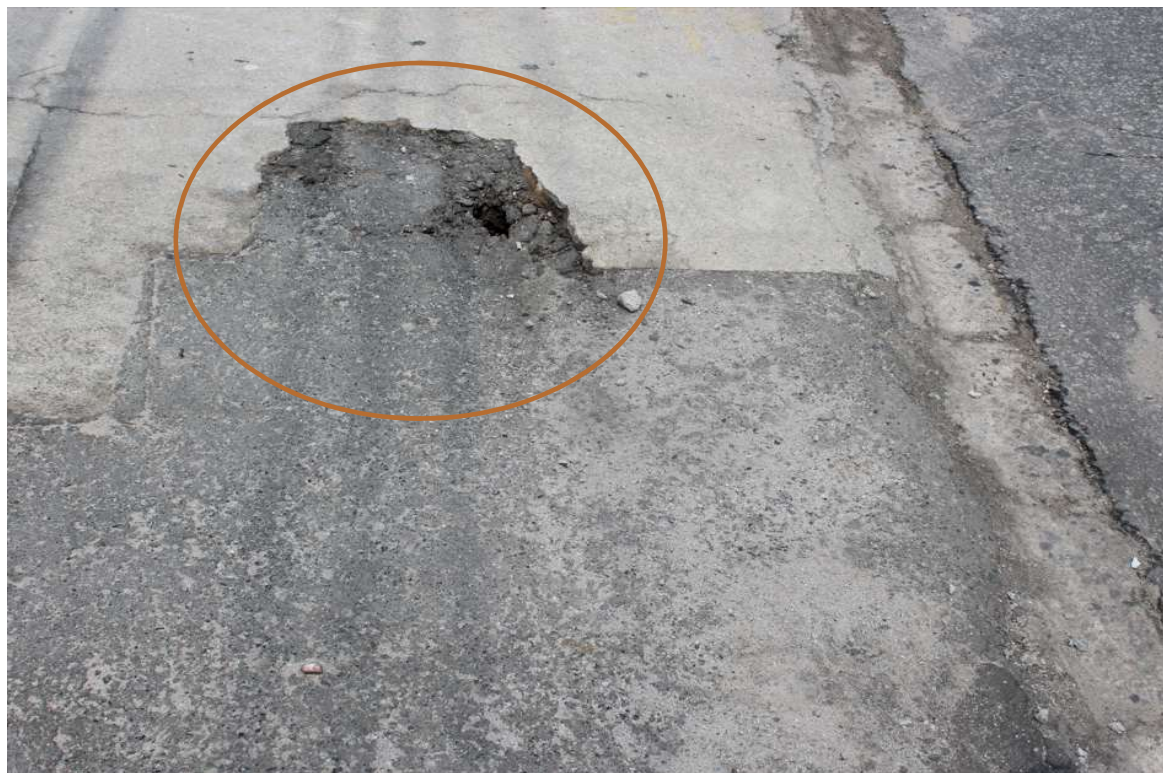
Foto 4: Falha na recomposição do passeio (antes).

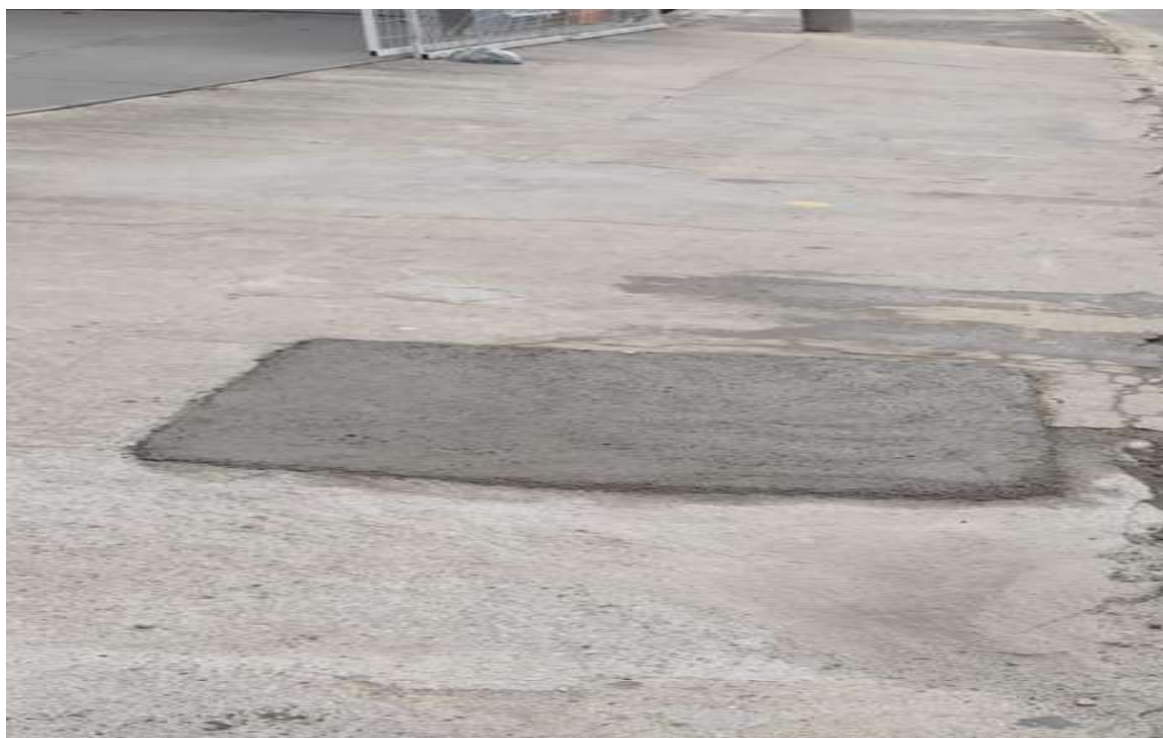
Foto 5: Reparo da falha na recomposição do passeio (depois).

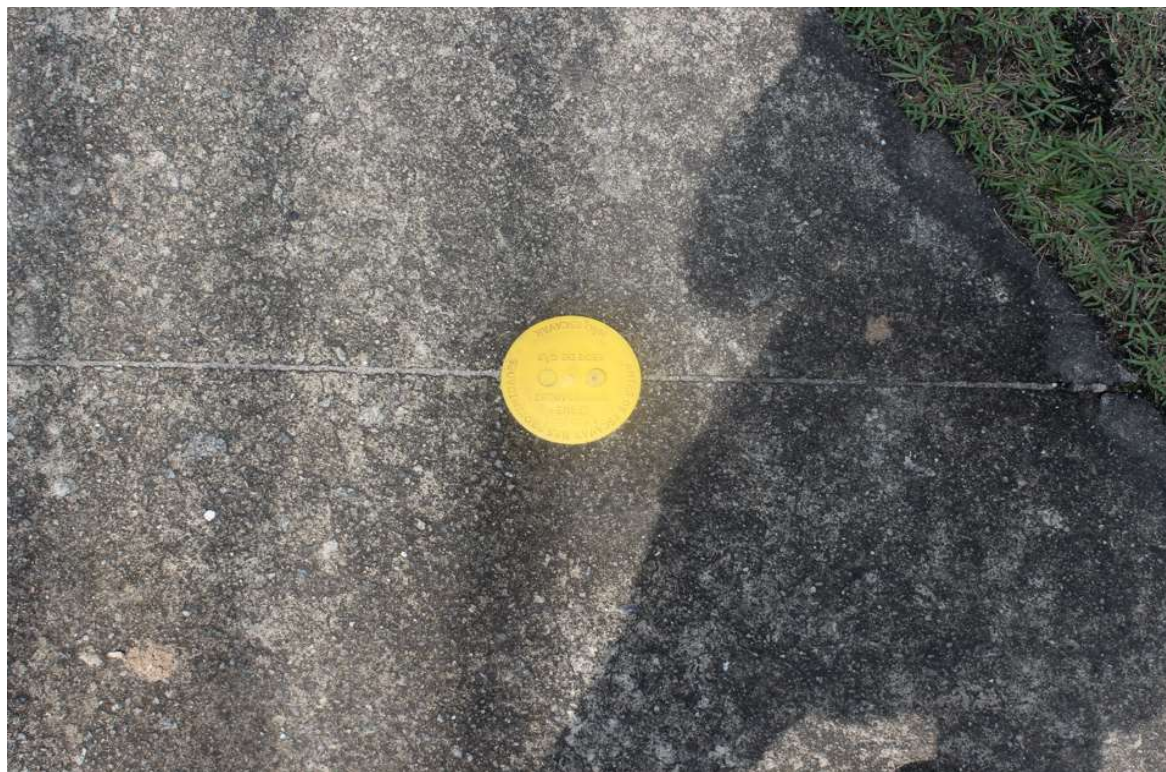
Foto 6: Marco plano.

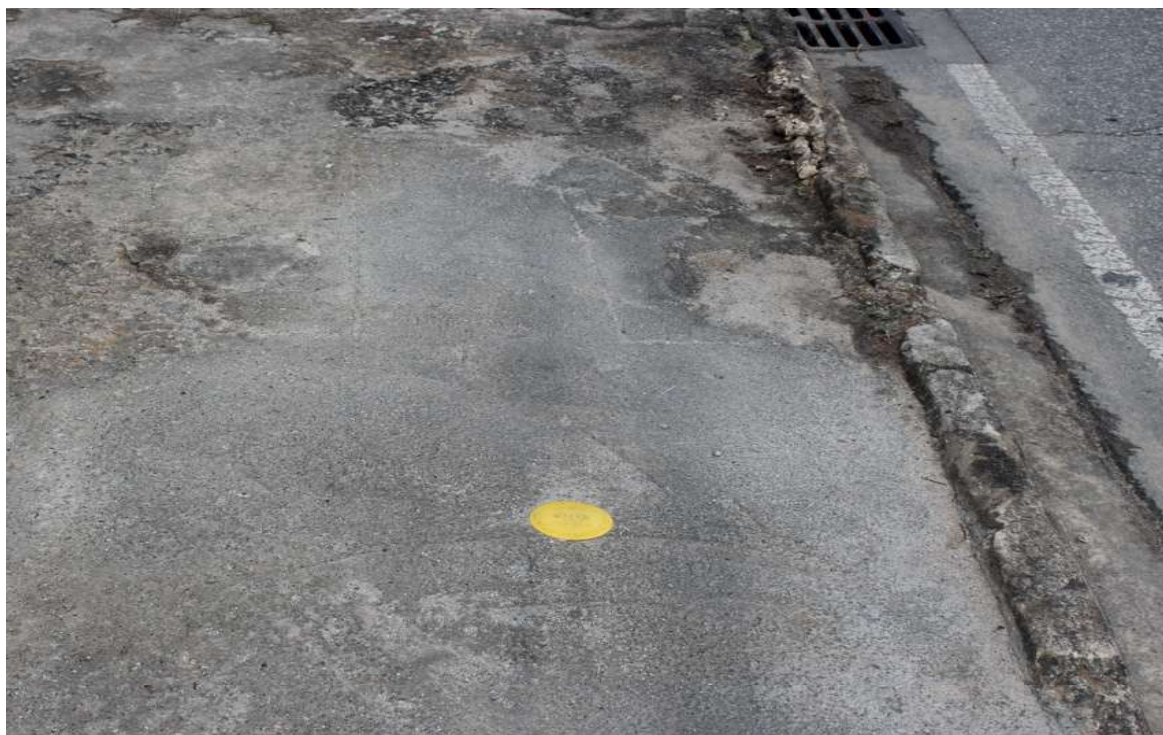
Foto 7 : Recomposição da calçada e marco plano.

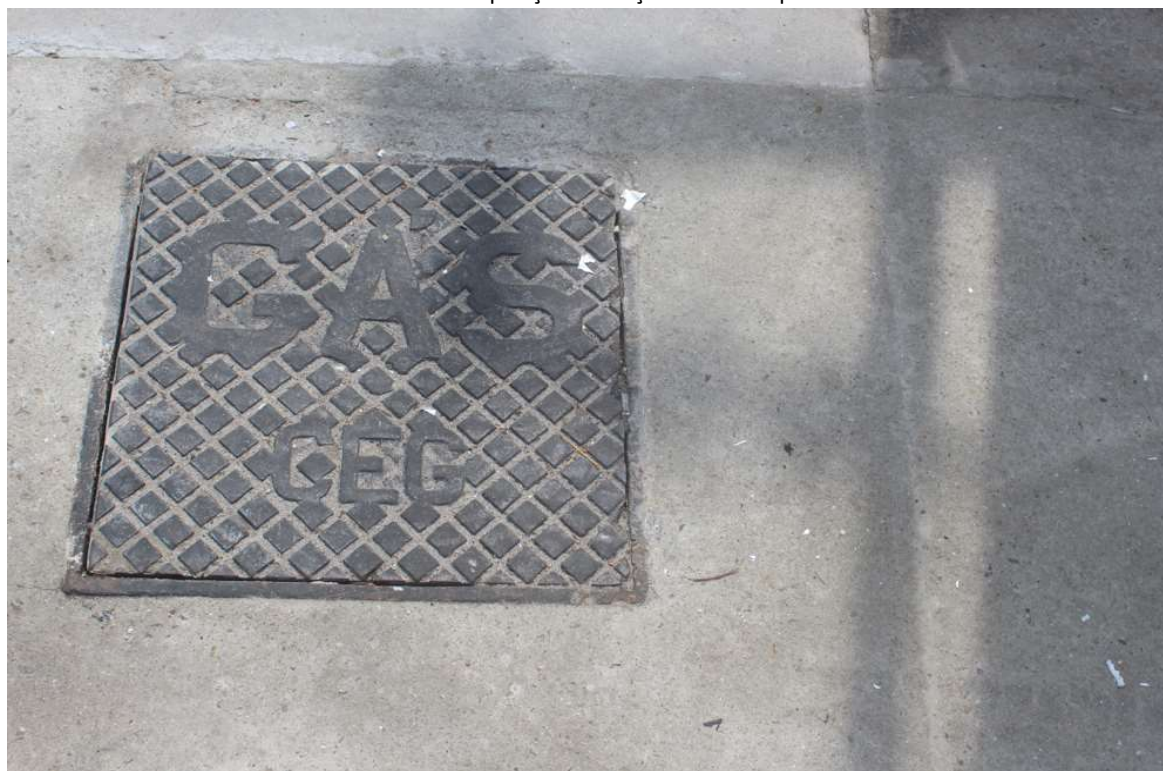
Foto 8: Válvula de Segurança enfrente ao posto Ipiranga.
