## RELATÓRIO DE FISCALIZAÇÃO

| <b>1 – Nº de Relatório (RF CAENE):</b><br>P_090_24 | <b>2 – Data da Fiscalização:</b><br>01/08/2024 | <b>3 – Concessionária Fiscalizada:</b><br>CEG |
| <b>4 – Endereço:</b> Avenida Canal São Francisco, próximo à GERDAU | <b>5 – Bairro(s):</b> Santa Cruz | <b>6 – Município/UF:</b> Rio de Janeiro/RJ |

Vistoria realizada com o objetivo de verificar o estado de conservação da Válvula de Linha GERDAU.

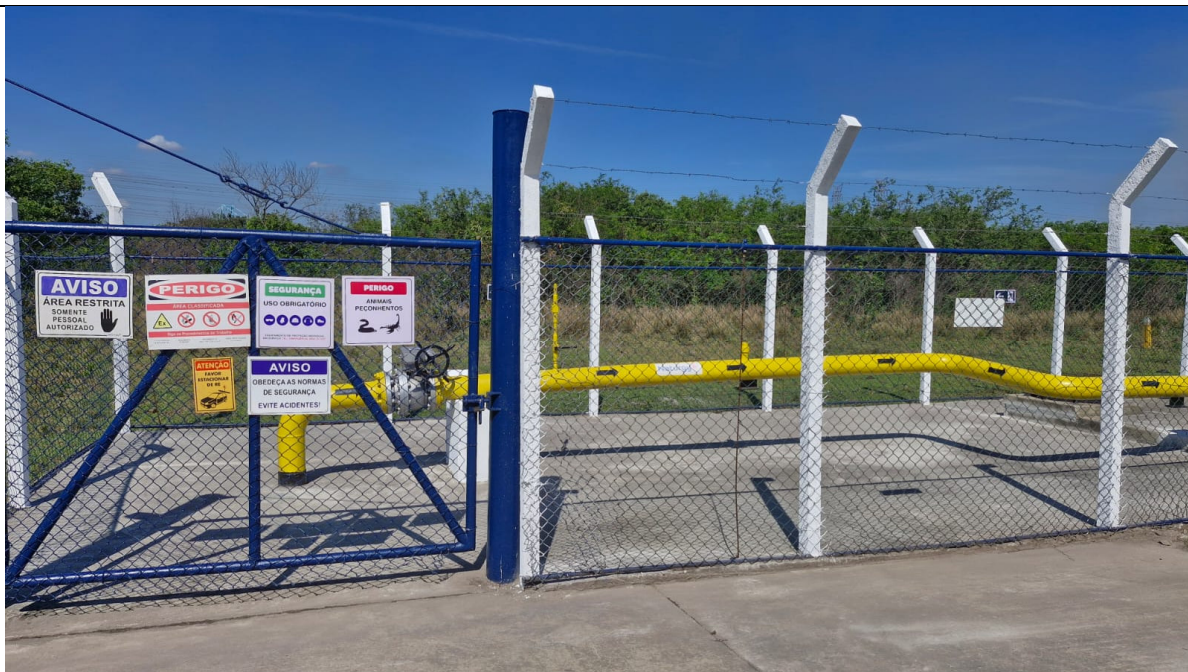
Vistoria realizada em conjunto com a Concessionária, representada pelo seu funcionário Moacir Mer, com objetivo de acompanhar o estado de conservação e manutenção da Estação de Válvula de Linha GERDAU (foto 1).

**Foto 1: Vista da estação na entrada.**

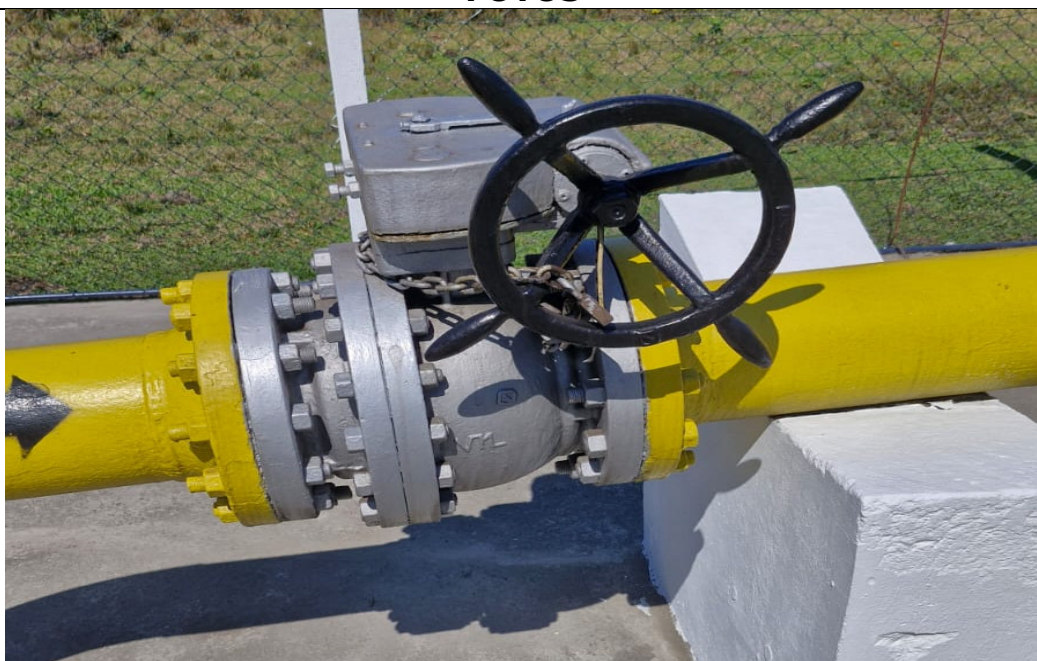
**Foto 2: Válvula de linha no detalhe.**

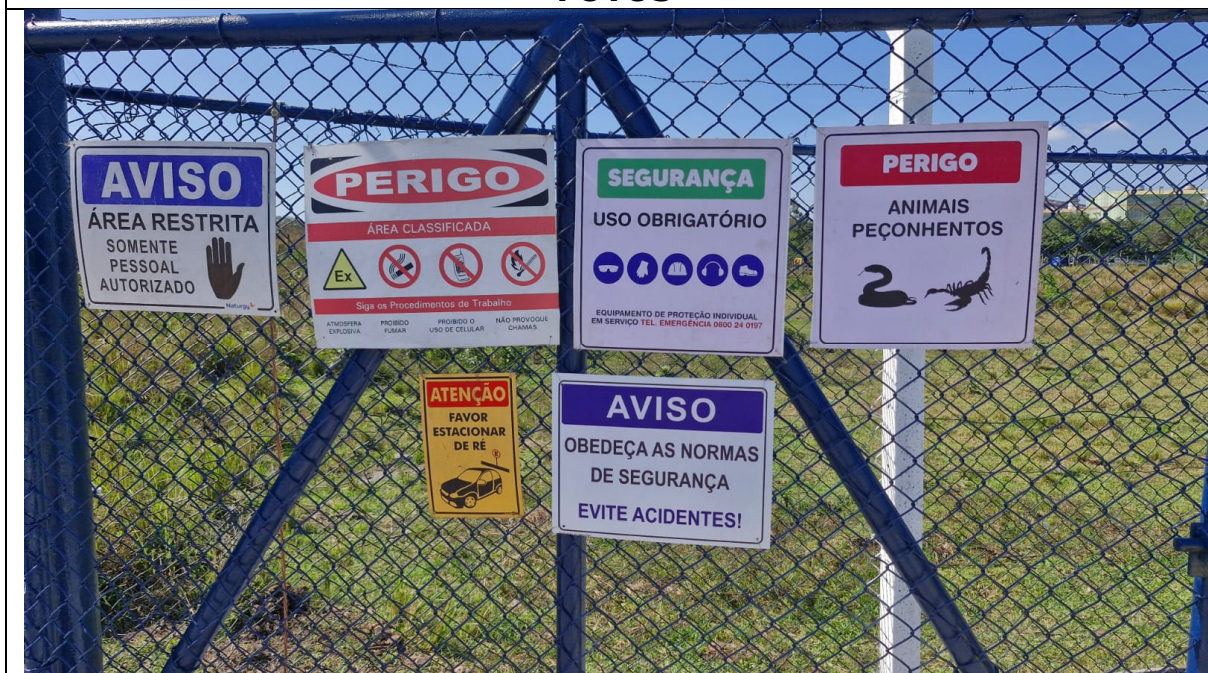
Foto 3: Sinalizações de perigo de peçonha e uso de EPI.

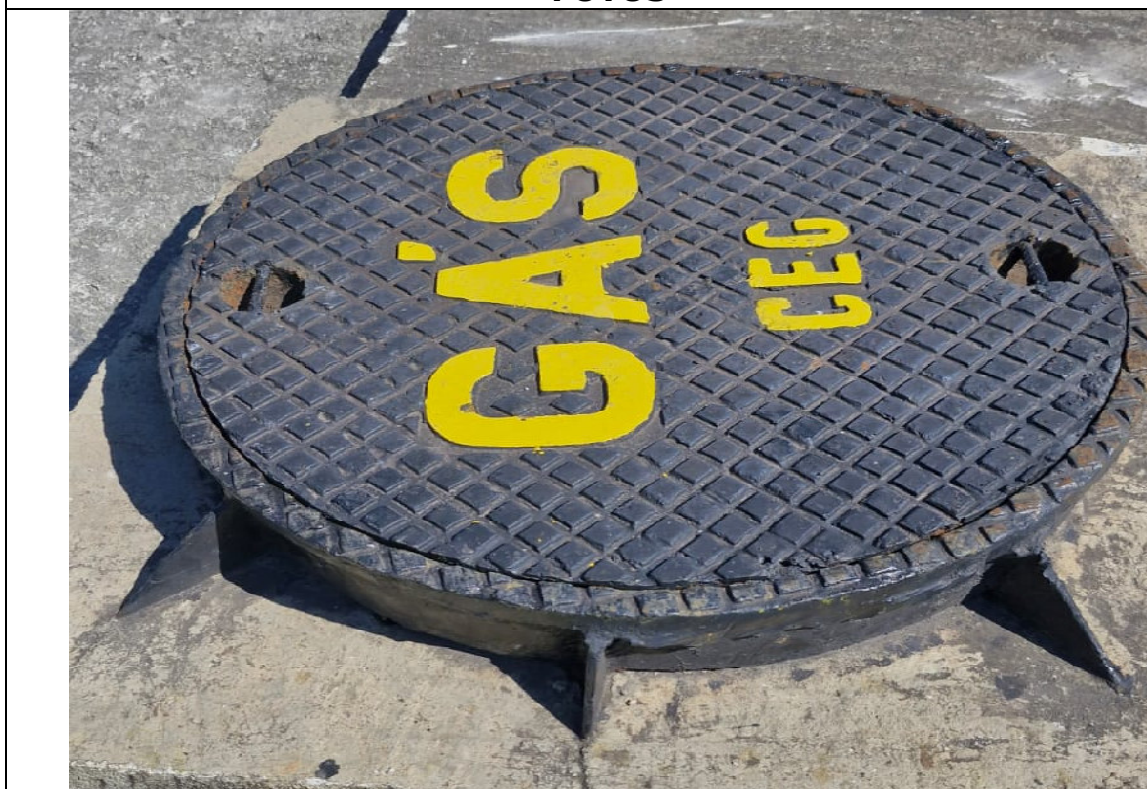
Foto 4: Caixa de visita, fechada.

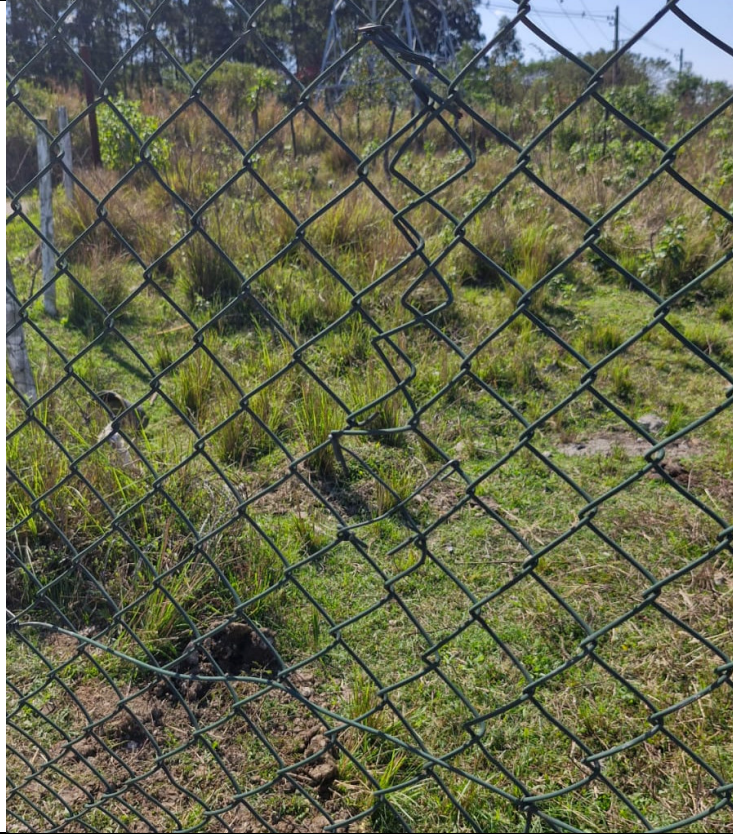
Na estação há uma "torre" de exaustão e 2 caixas de visita, além de sistema de proteção catódica e devido aterramento das grades de proteção. As grades e o sistema de aterramento por vezes sofrem danos por tentativas de furto, gerando reparos constantes, como evidenciado na foto 5.

**Foto 5: Grade com emendas. Estação é alvo de invasões para furtar fios de aterramento.**

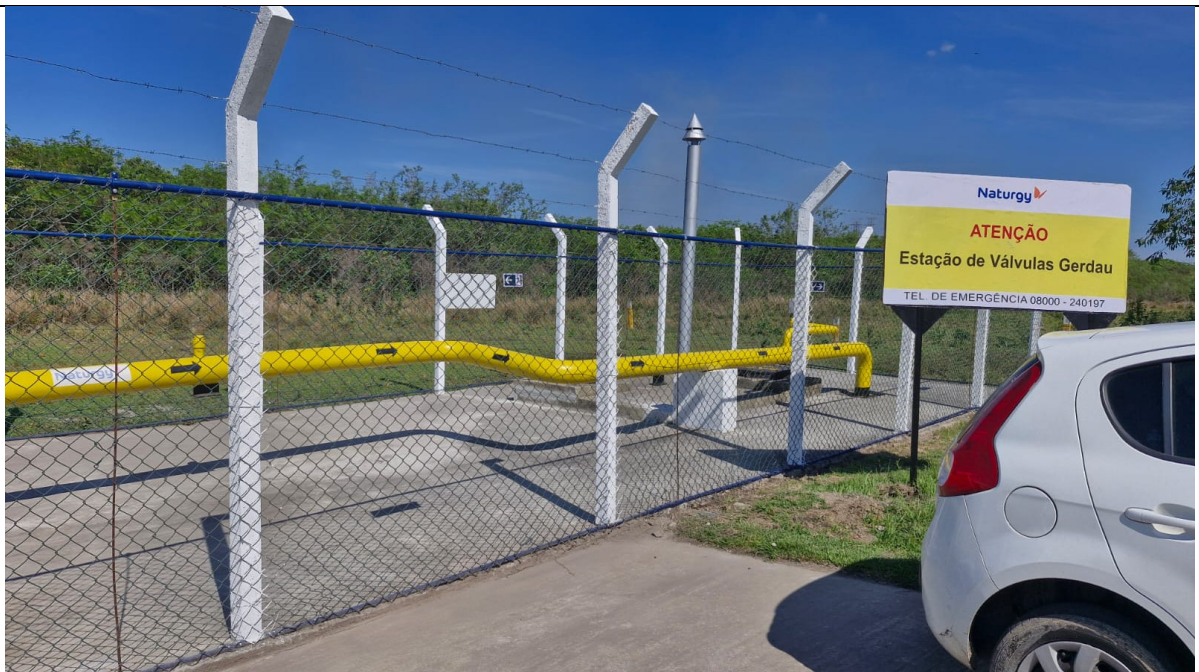
**Foto 6: Entrada e identificação da Estação.**

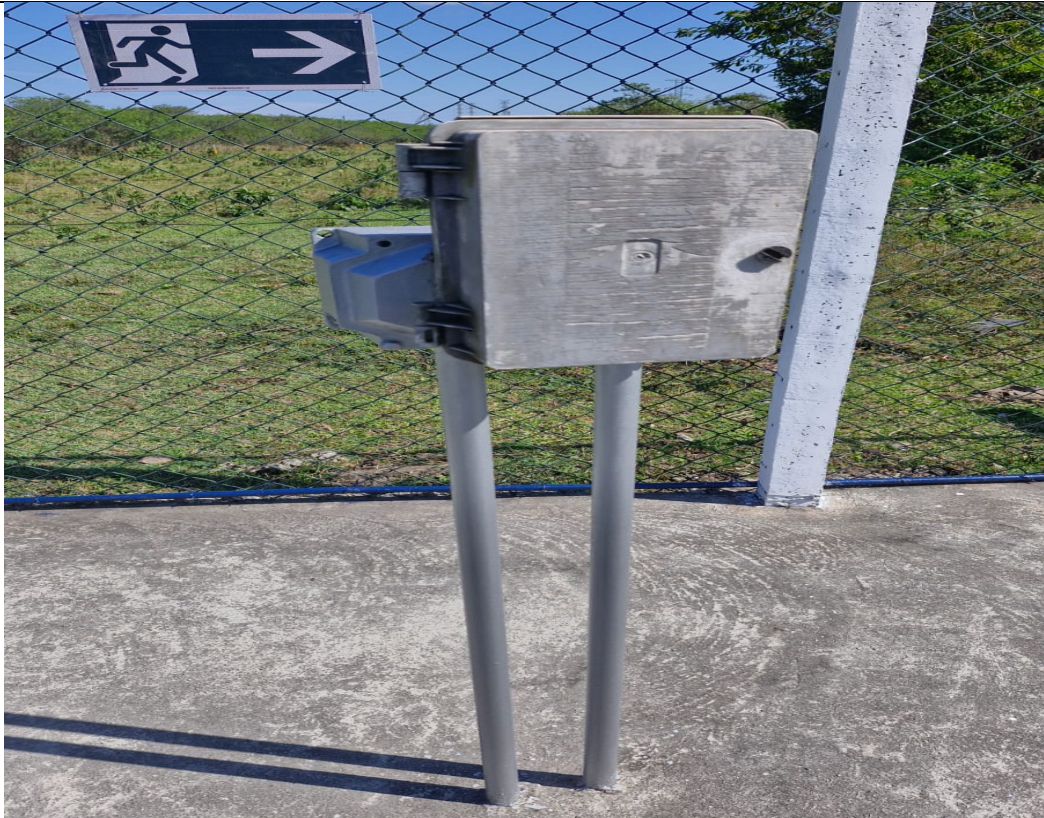
**Foto 7: Proteção Catódica. Sinalização de Rota de Fuga na grade ao fundo.**

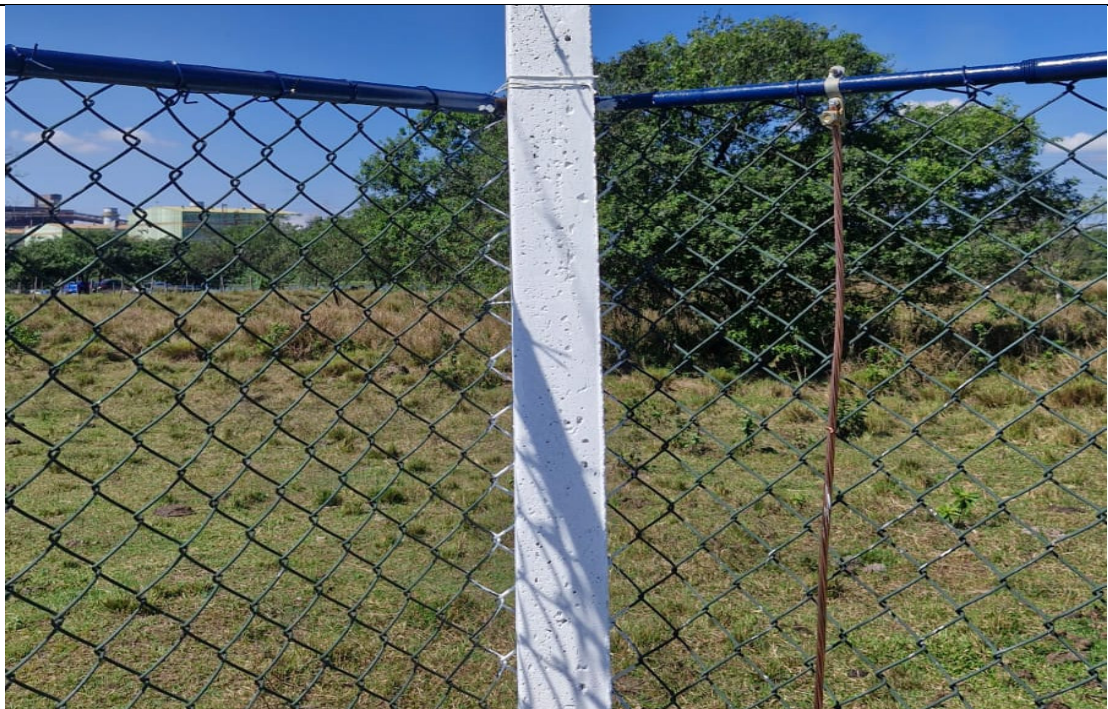
**Foto 8: Grade e fio de aterramento.**

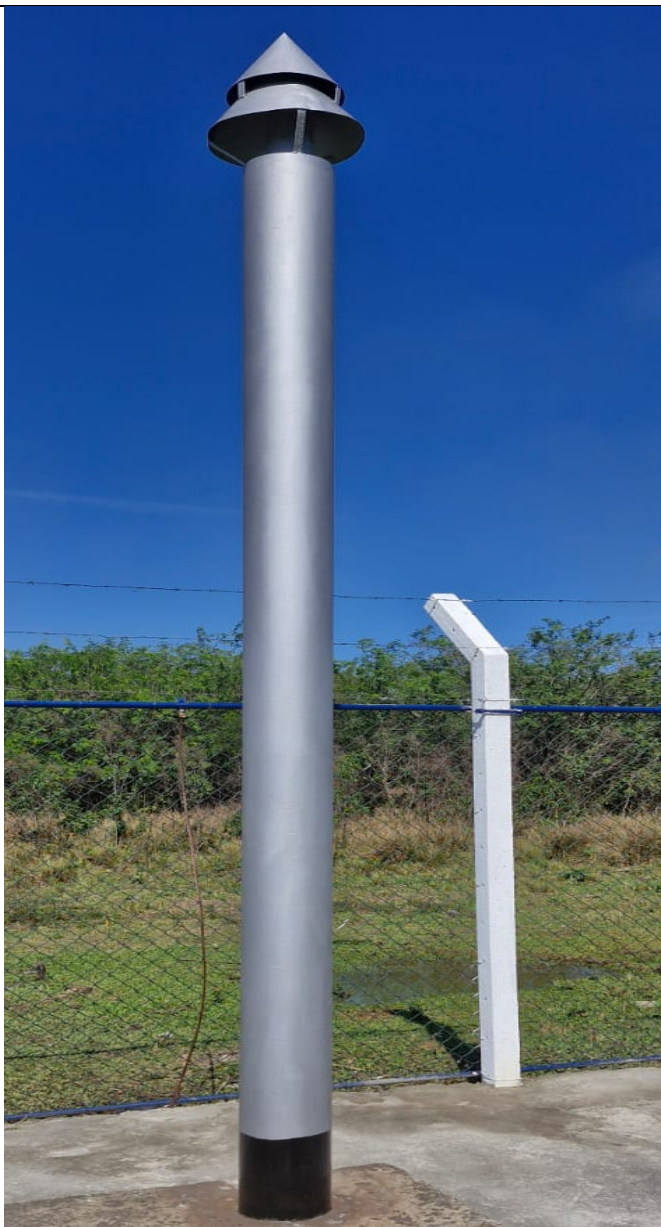
**Foto 9: Exausto da caixa de visita.**
