## RELATÓRIO DE FISCALIZAÇÃO

| <b>1 – Nº de Relatório (RF CAENE):</b><br>P-090/25 | <b>2 – Data da Fiscalização:</b><br>16/06/2025 | <b>3 – Concessionária Fiscalizada:</b><br>CEG RIO |

**7 – Objetivo da Fiscalização:**  
Verificar o estado de conservação da ETC Cidade do Aço, no município de Volta Redonda/RJ.

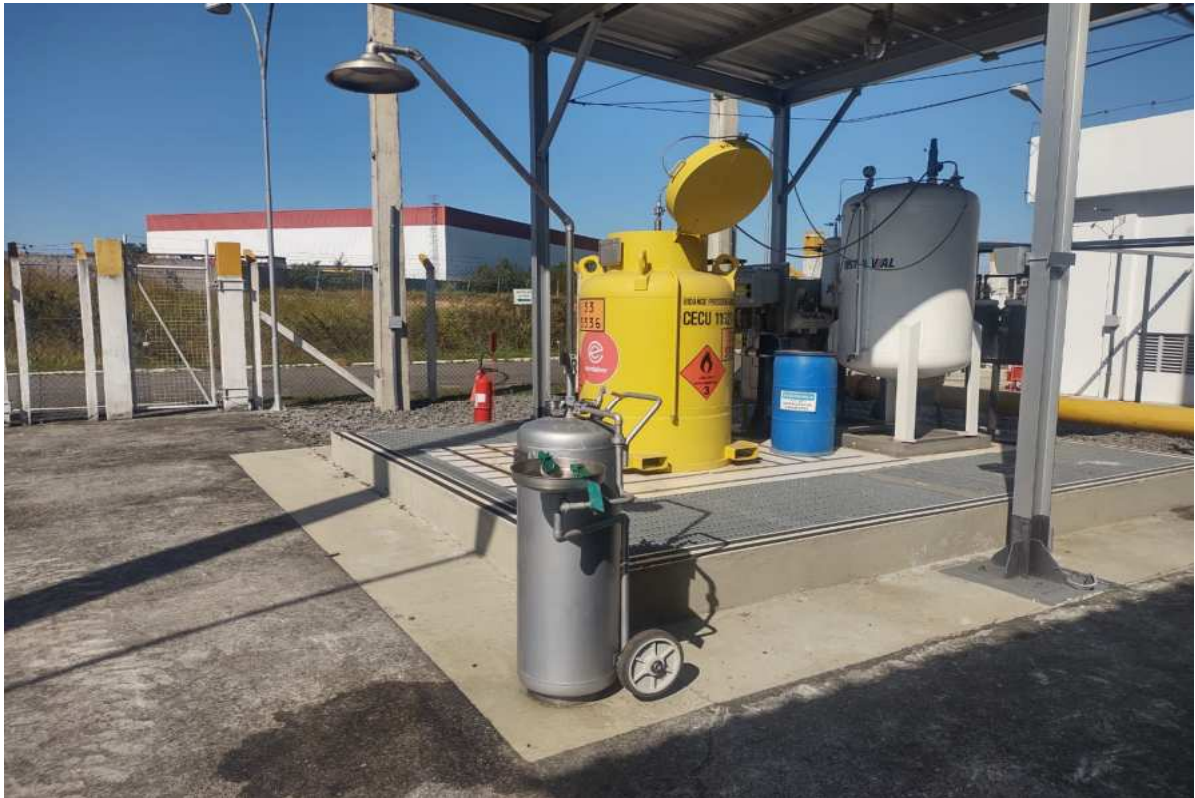
Foram vistoriadas as cercas, as placas de rota de fuga, o portão, o sistema de iluminação da estação, o lava olhos e chuveiro, que são itens de segurança do sistema de odorização (foto 7), tudo estava em bom estado de conservação e pronto para utilização. Porém, durante a fiscalização, foi solicitada a pintura da área de conexão entre o medidor de gás turbina e a tubulação da estação (foto 12) e a colocação de suporte para acomodação do extintor de incêndio (foto 13).

Foto 7: Sistema de odorização, chuveiro e lava olhos.

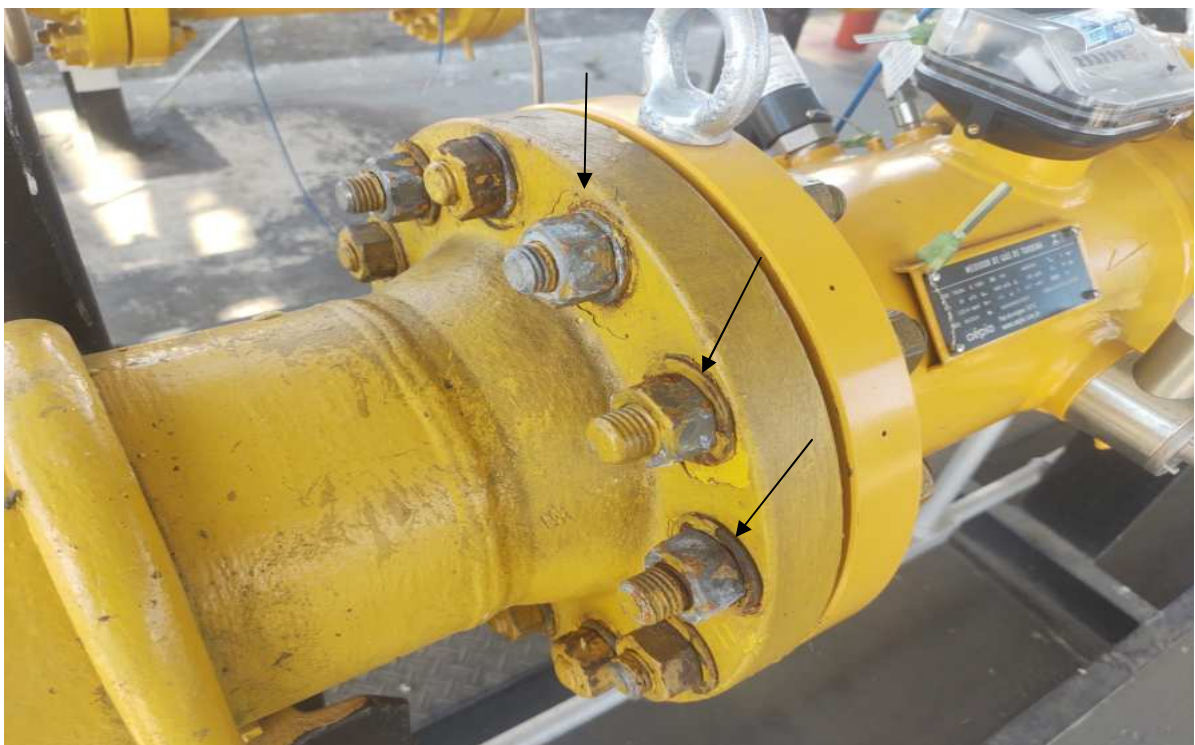
Item 01 - Não conforme, pois a conexão de um medidor estava sem pintura;  
Item 10 - Não conforme, pois havia um extintor acomodado diretamente no chão;  
Item 14 - Não se aplica, pois não há operador fixo na estação;  
Item 19 - Não conforme, pois o Certificado de Aprovação do CBMERJ não foi apresentado;  
Item 21 - Não se aplica, pois não há sistema de estocagem na estação;

Foto 12: Pintura inadequada na conexão do medidor de gás turbina com a tubulação da estação.

1. Pintar conexão entre medidor e tubulação (foto 12);
2. Colocar suporte para o extintor de incêndio (foto 13); e
4. Apresentar o Certificado de Aprovação do CBMERJ da estação.

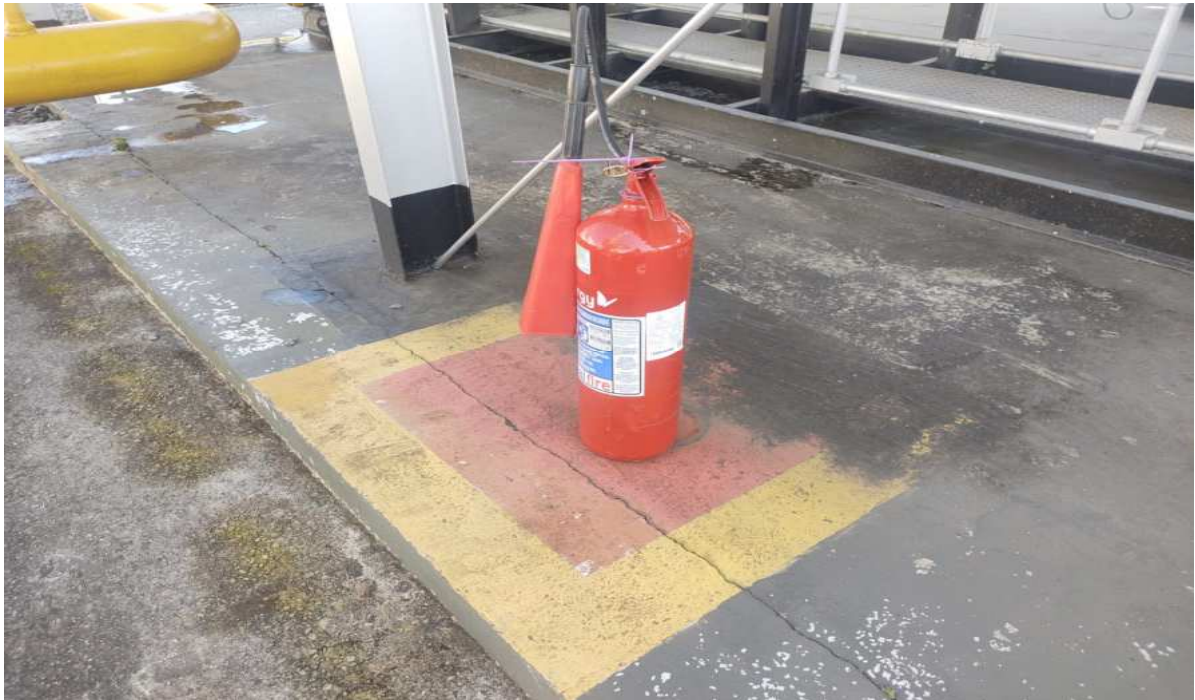
Foto 13: Extintor sem a devida acomodação.

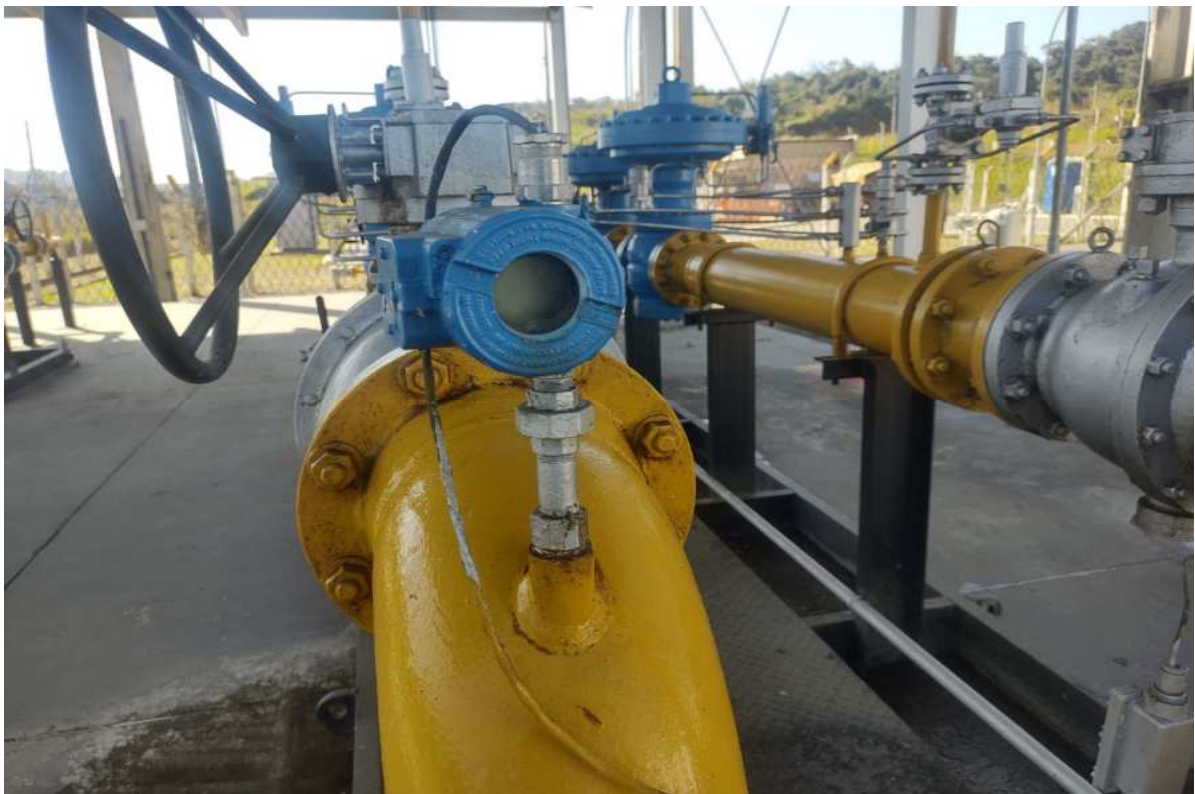
Vale mencionar, que durante a fiscalização foi observado um equipamento de medição, localizado no final da linha auxiliar da estação de transferência de custódia, ERM-D-R35.00-0007, que estava com display apagado (foto 14). Segundo o gestor da estação, o equipamento está fora de operação e, desta forma, seria retirado (foto 17).

Foto 14: Equipamento de medição fora de operação.

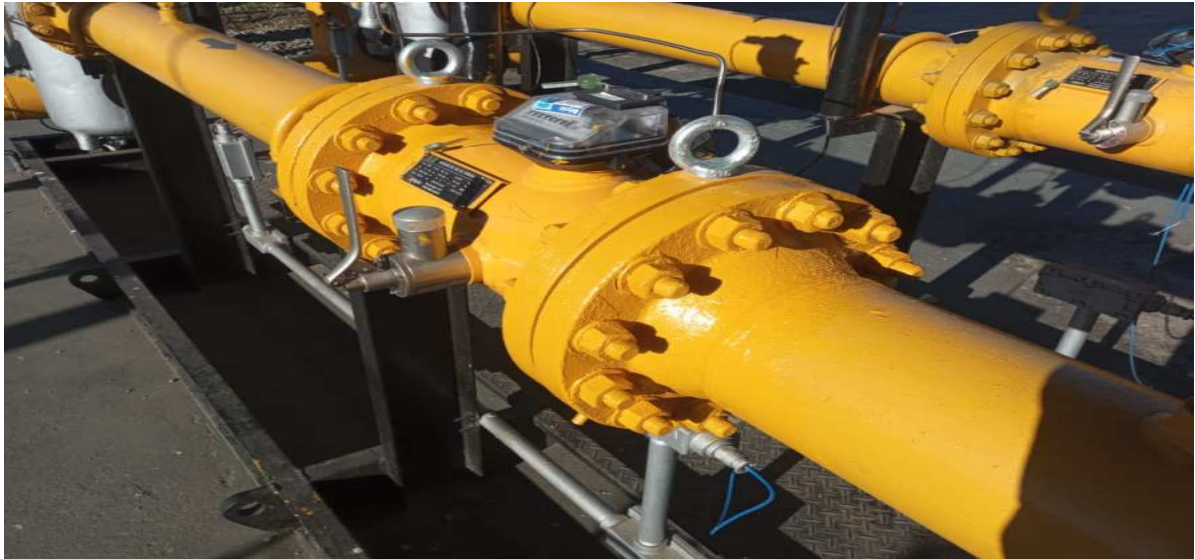
Foto 15: Pintura realizada na conexão do medidor de gás turbina com a tubulação da estação.

Todos os apontamentos foram sanados rapidamente e comprovados por meio de fotos (fotos 15 e 16).

As adequações foram realizadas conforme demonstrado por meio das fotos 15 e 16. Diante disto, estão sanados os apontamentos realizados referente à pintura da conexão entre medidor e tubulação e ao suporte do extintor de incêndio.

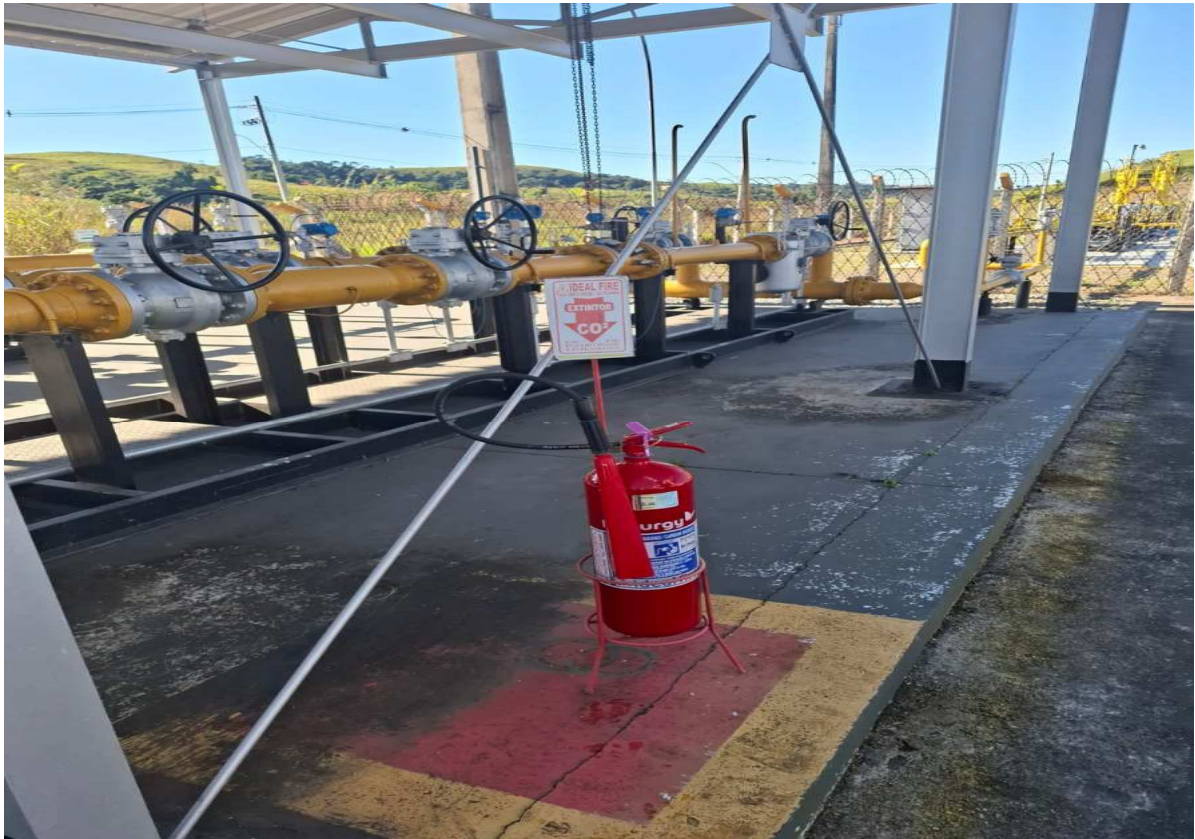
Foto 16: Extintor devidamente acomodado.

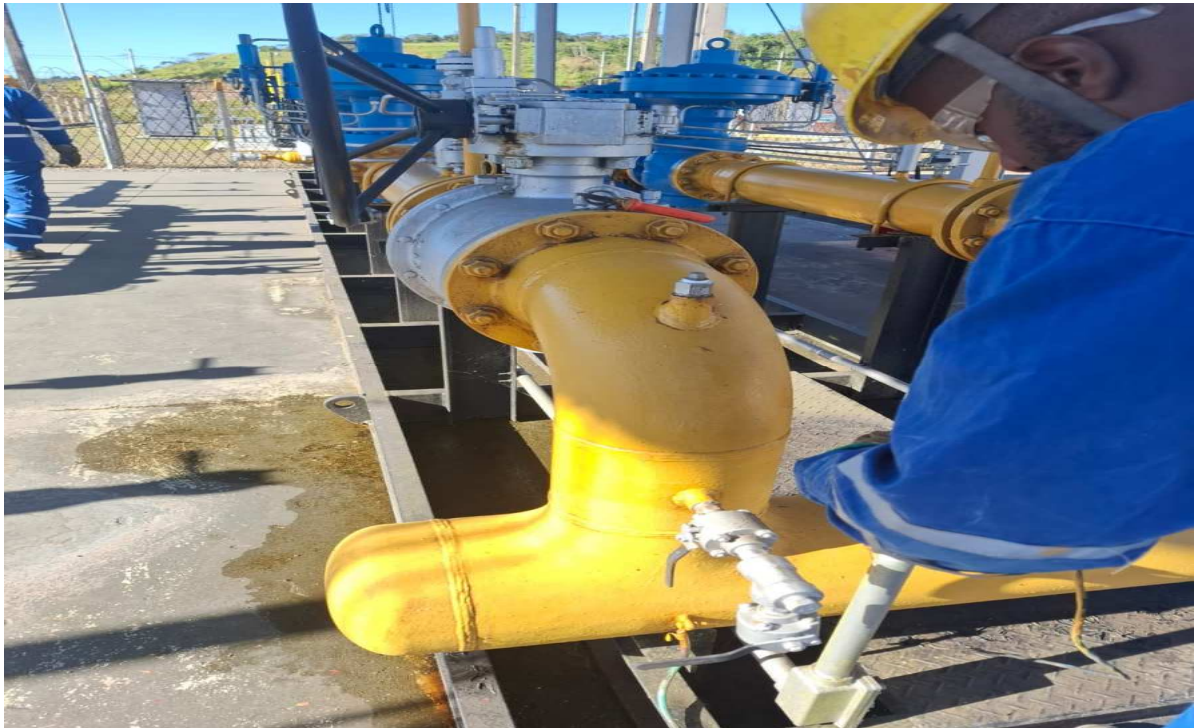
Foto 17: Retirada de equipamento de medição.

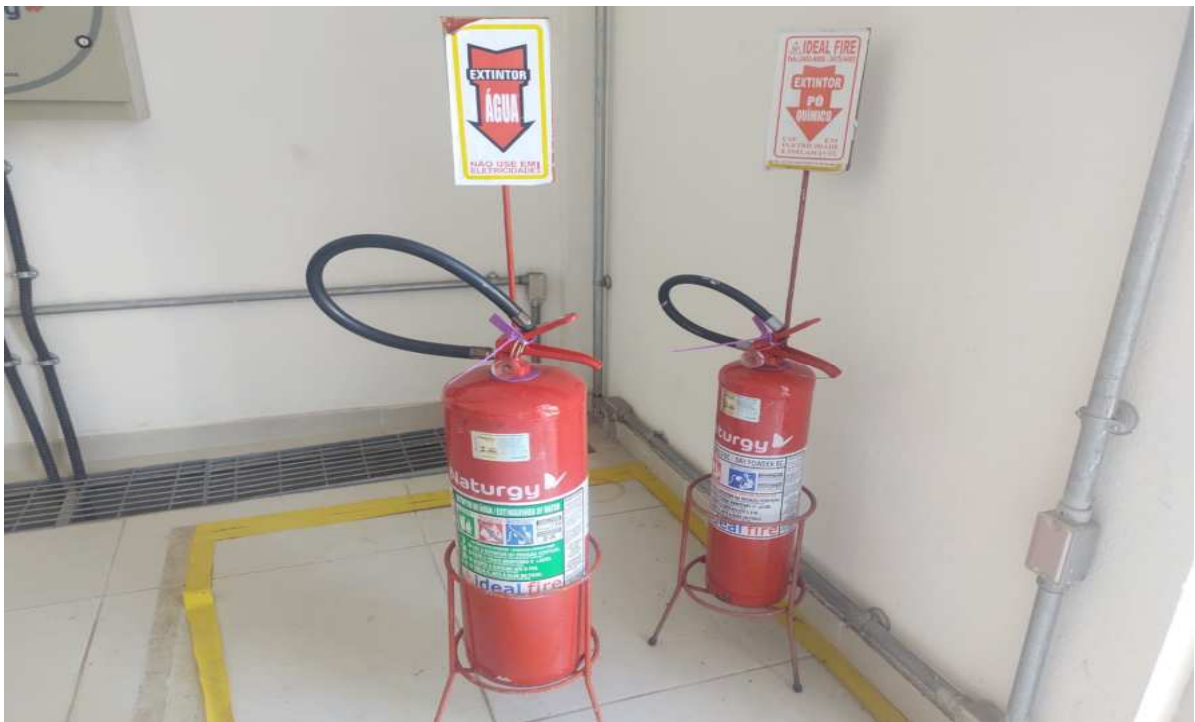
Foto 18: Extintores devidamente acomodados.
