## RELATÓRIO DE FISCALIZAÇÃO

| <b>1 – Nº de Relatório (RF CAENE):</b><br>P_091_24 | <b>2 – Data da Fiscalização:</b><br>01/08/2024 | <b>3 – Concessionária Fiscalizada:</b><br>CEG |

Vistoria realizada com o objetivo de verificar o estado de conservação da Válvula de Linha FCC.

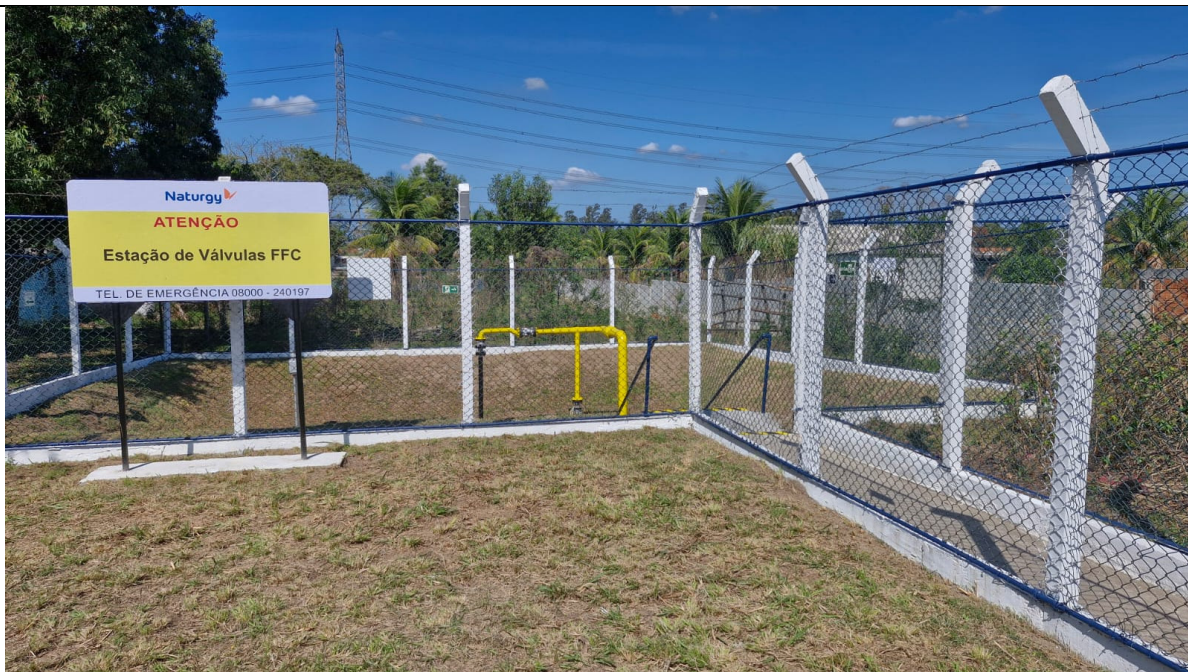
Vistoria realizada em conjunto com a Concessionária, representada pelo seu funcionário Moacir Mer, com objetivo de acompanhar o estado de conservação e manutenção da Estação de Válvula de Linha FCC (foto 1).

**Foto 1: Vista da estação na entrada, com identificação.**

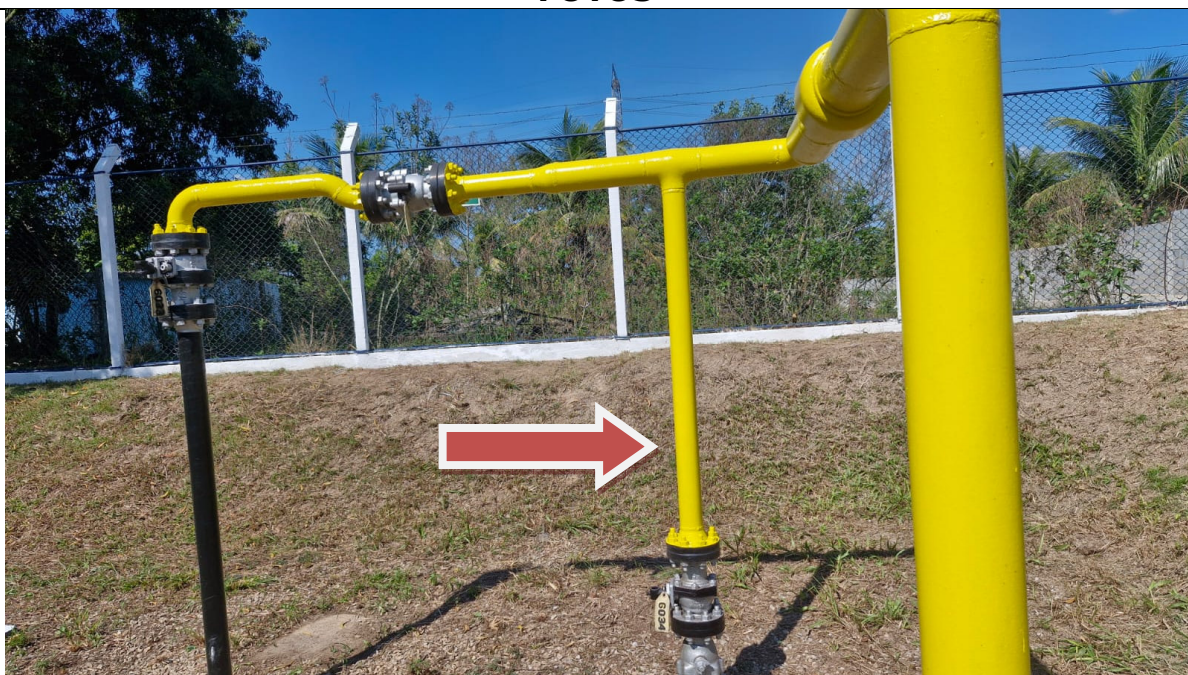
A estação recebe o gás natural vindo do gasoduto Fazendinha a uma pressão de aproximadamente 40 bar, em duto de aço de 8". A estação possui uma derivação que atende diretamente à Fábrica Carioca de Catalisadores (FCC), em duto de aço de 6", com a Válvula de Linha como medida de segurança operacional, enquanto a saída segue para a Estação de Válvula GERDAU (e posteriormente para a Estação de Lançamento de PIG para Eletrobras Furnas) mais à frente, no mesmo bairro, mantendo as 8" de diâmetro original.

**Foto 2: Duto, com derivação em destaque.**

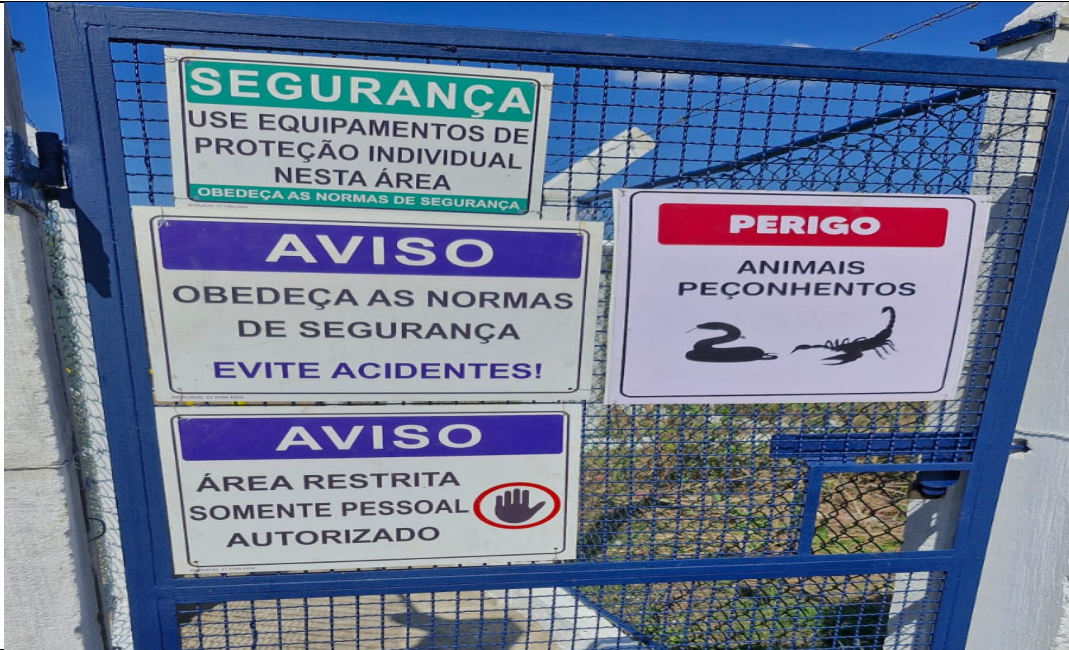
Foto 3: Sinalizações de perigo de peçonha e uso de EPI.

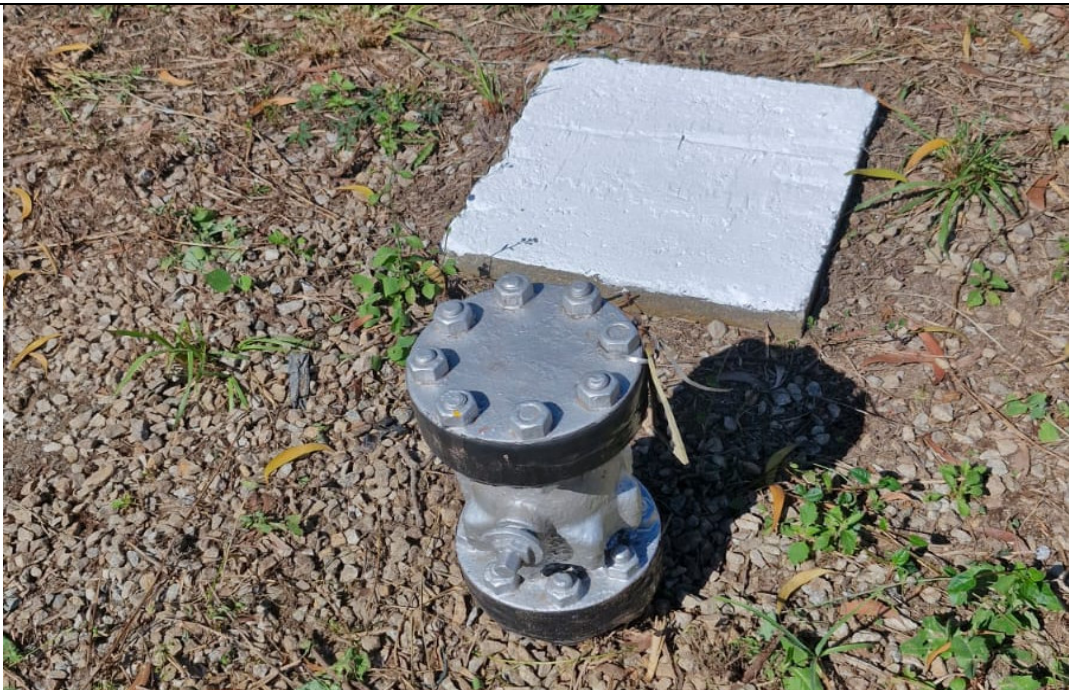
Foto 4: Caixa de visita, fechada, tubulação de apoio ao lado.

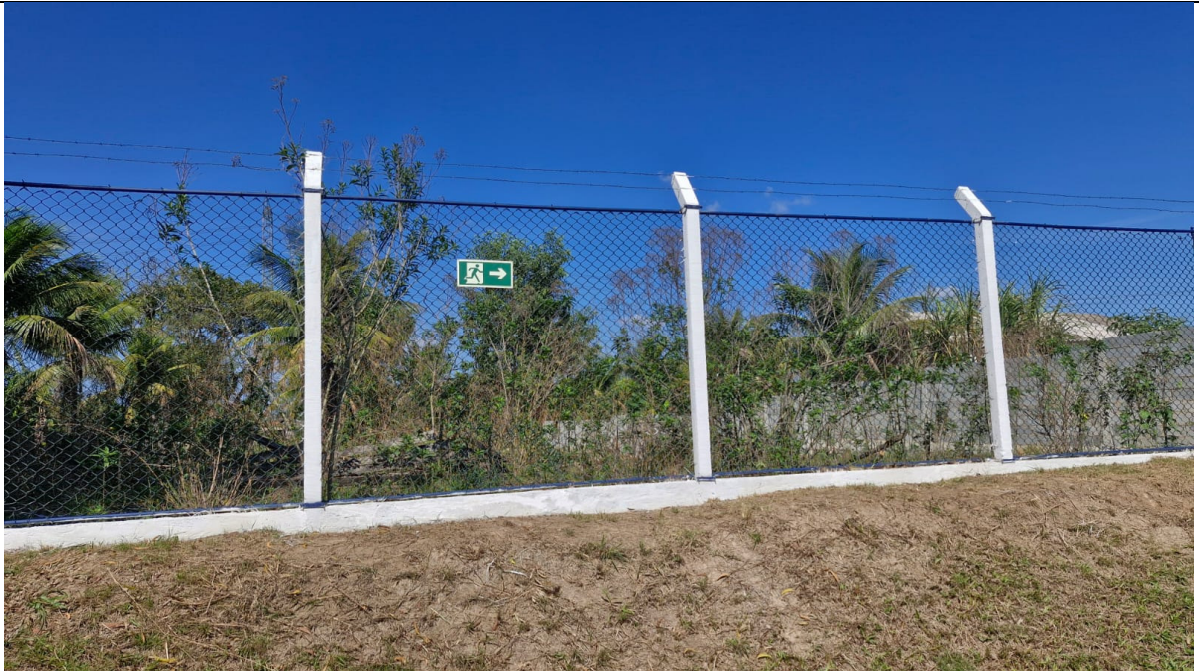
**Foto 5: Grades de delimitação e sinalização da Rota de Fuga.**

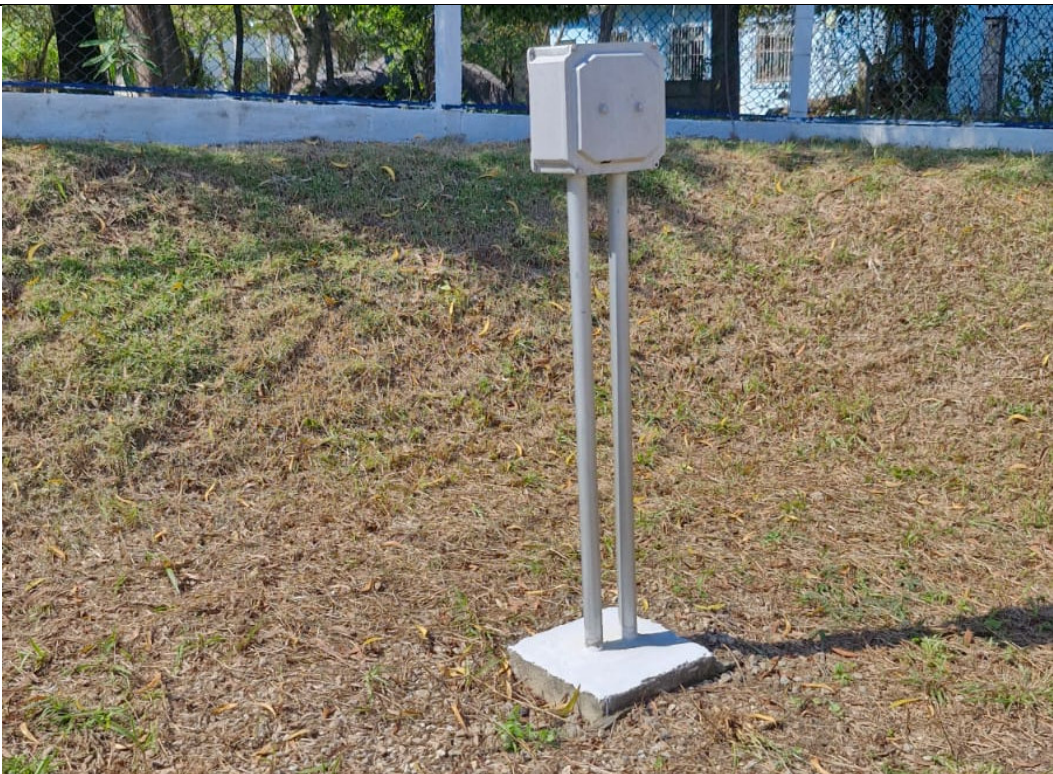
**Foto 6: Proteção Catódica.**

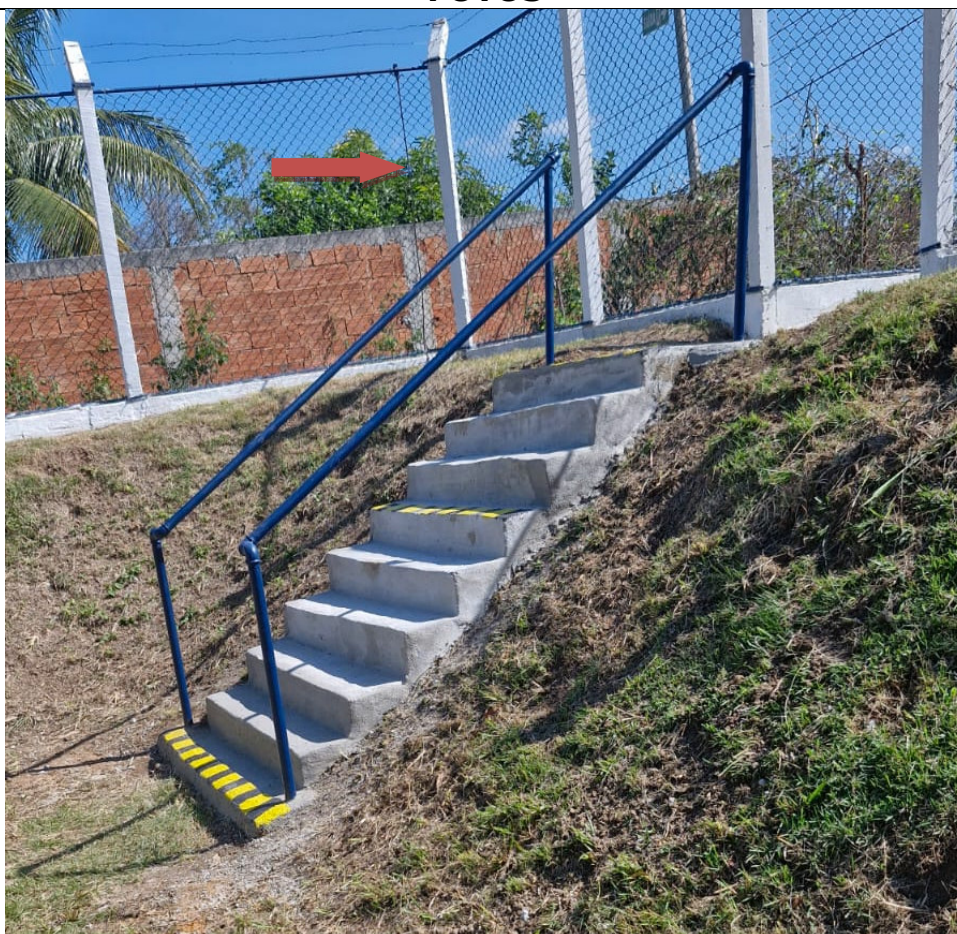
Na estação há sistema de proteção catódica e devido aterramento das grades de proteção. O acesso aos dutos se dá através de uma escada, já que a tubulação está em nível mais abaixo do que a entrada da estação, conforme foto 7.

**Foto 7: Escada de acesso ao duto. Destaque para fio de aterramento.**
