**RELATÓRIO DE FISCALIZAÇÃO**  
**CÂMARA ENERGIA**

| <b>1- RF CAENE Nº:</b><br>P-092/22 | | <b>2 - Data da Fiscalização:</b><br>23/09/2022 | | <b>3 - Concessionária Fiscalizada:</b><br>CEG RIO | |
| <b>4 - Endereço da Fiscalização:</b><br>Estrada dos Menezes, lote 7d/1 | | <b>5 - Bairro(s):</b><br>Jardim Menezes | | <b>6 - Município:</b><br>São Gonçalo/RJ | |
| <b>7 - Objetivo da Fiscalização:</b><br>Vistoria realizada com o objetivo de acompanhar as obras da Concessionária no Município. | | | | | |

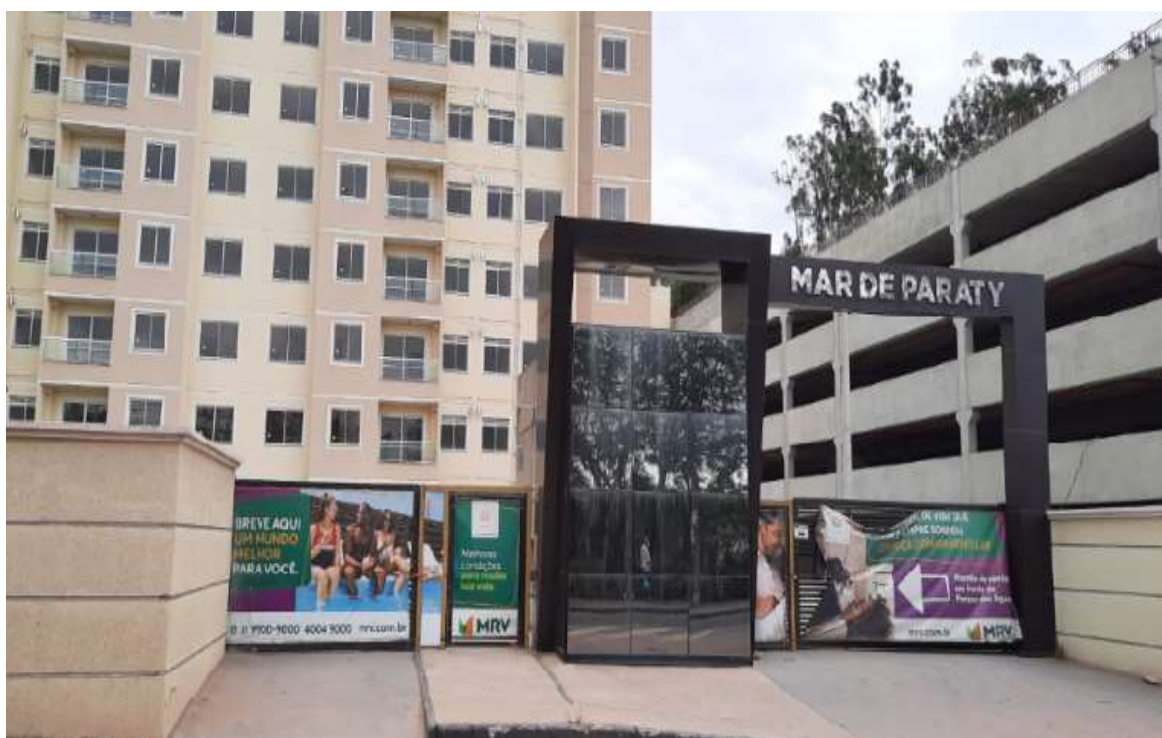
Vistoria realizada em conjunto com a Concessionária, com o objetivo de verificar o andamento das obras de expansão de rede no Condomínio Mar de Paraty (Foto 1). Esteve presente, nesta data, o funcionário da Concessionária, Joel Silveira - Gestor de obras.

Foto 1: Fachada do condomínio

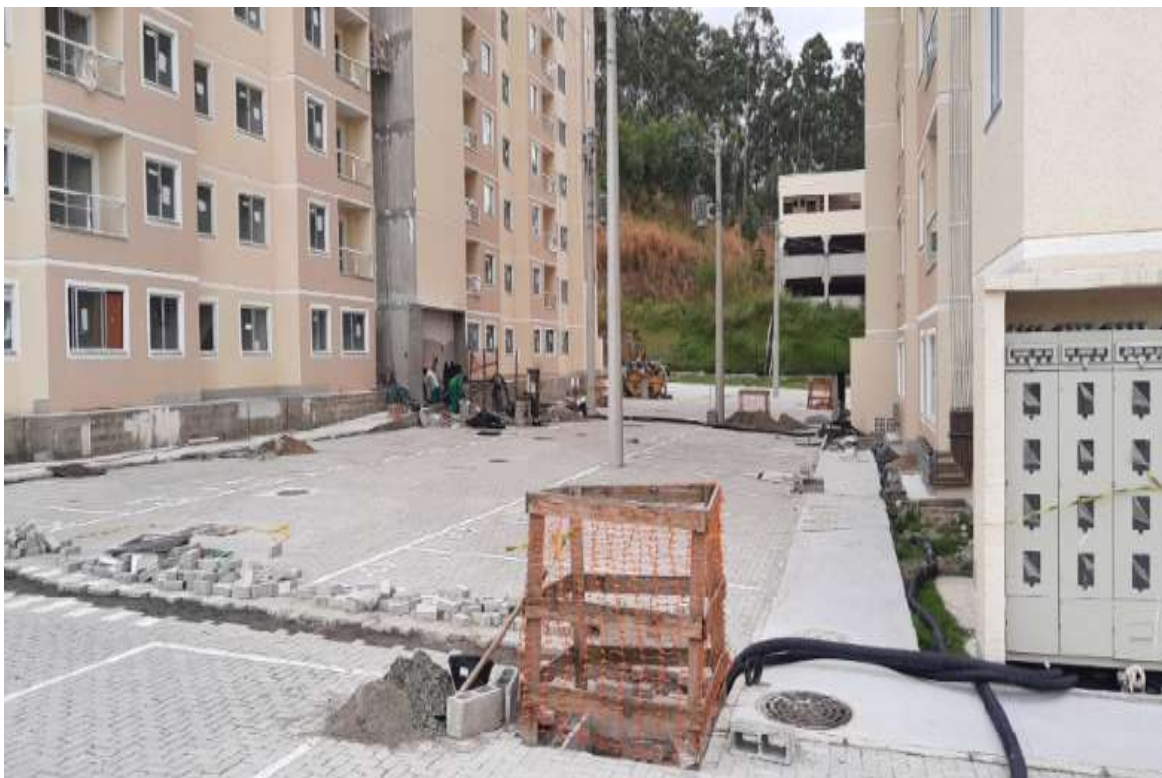
Durante visita à obra de expansão de rede e ramal de gás natural, foi possível verificar que se trata de obra em conjunto habitacional próxima de ser concluída (Foto 2) e, portanto, já havia marco plano de sinalização indicando a presença da rede.

Foto 2: Situação atual das obras do condomínio

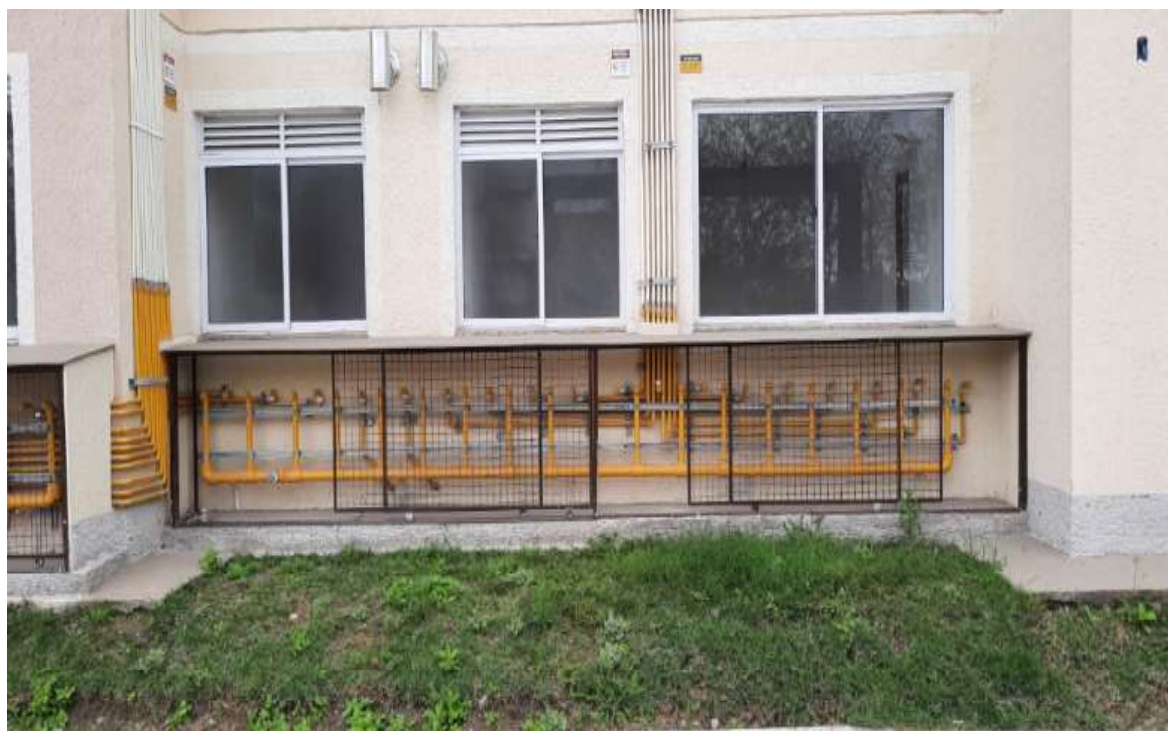
As obras de assentamento da rede interna acompanharam o cronograma da construtora. Ainda restam instalar medidores e reguladores de pressão. Esse procedimento é adotado em conjunto, entre concessionária e construtora, a fim de evitar que o material se perca e/ou seja avariado (Foto 3).

Foto 3: Ramal, flauta e medida ao alto

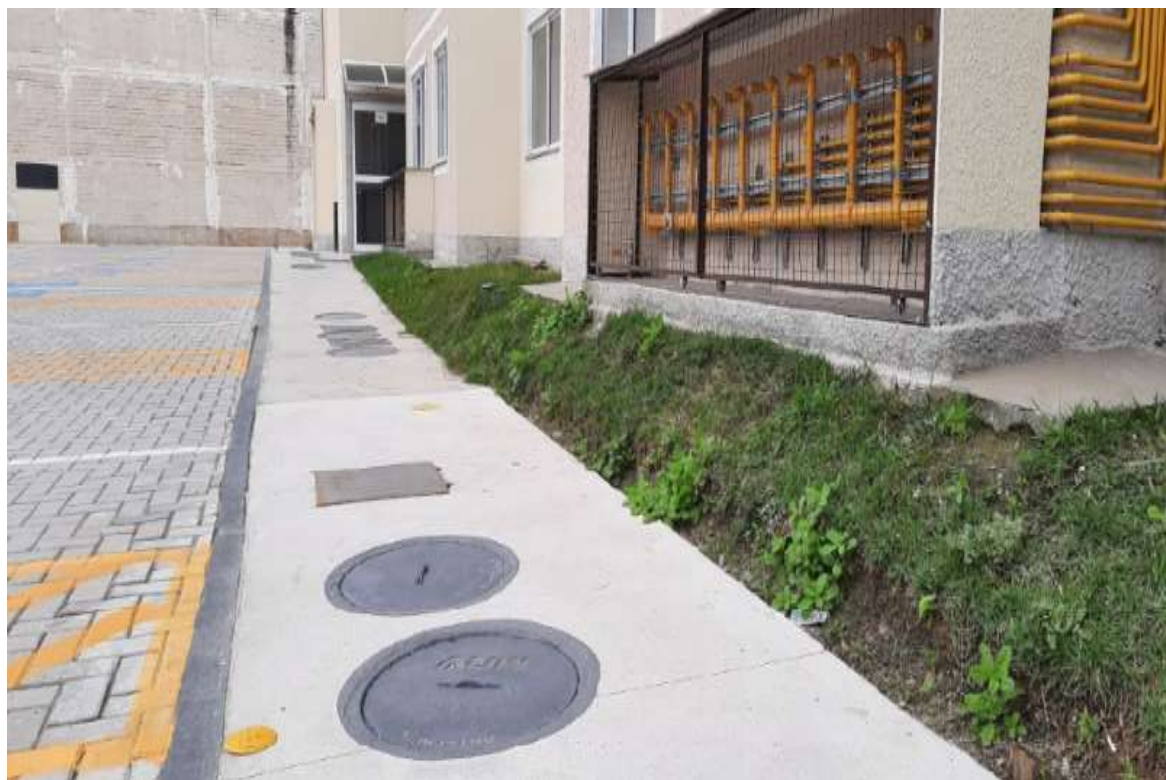
Foto 4: Marco plano indicando presença de rede

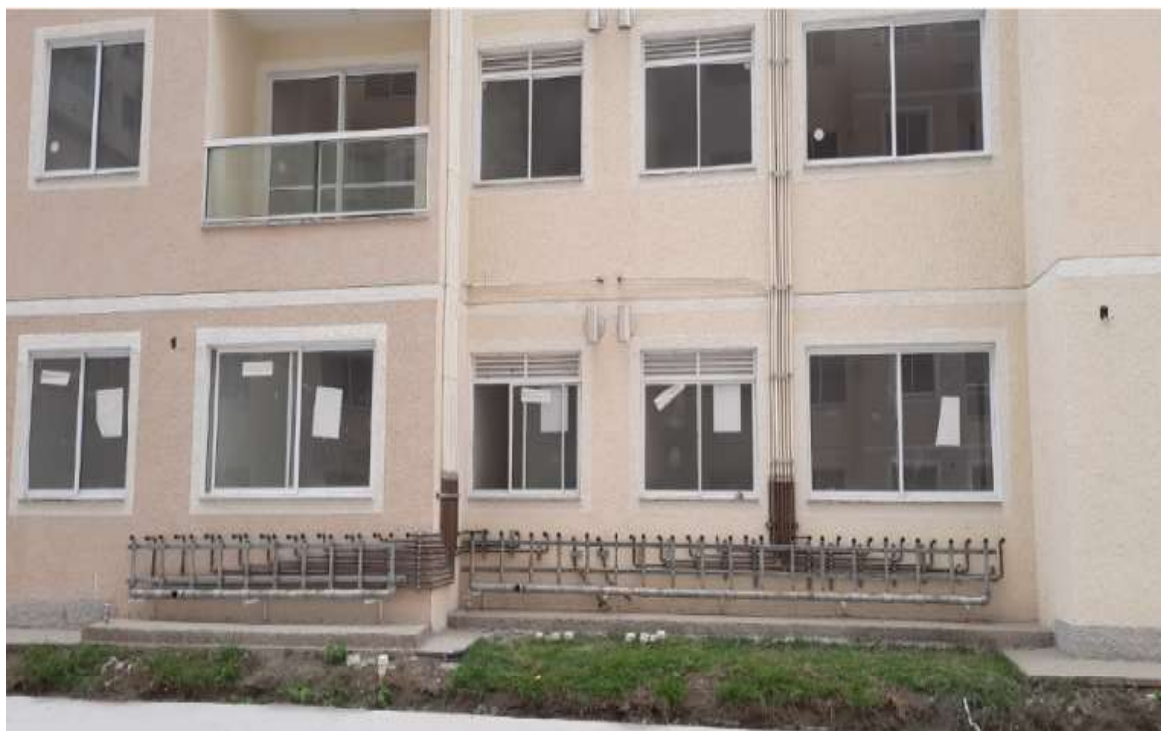
Foto 5: Ramal, flauta e medida ao alto

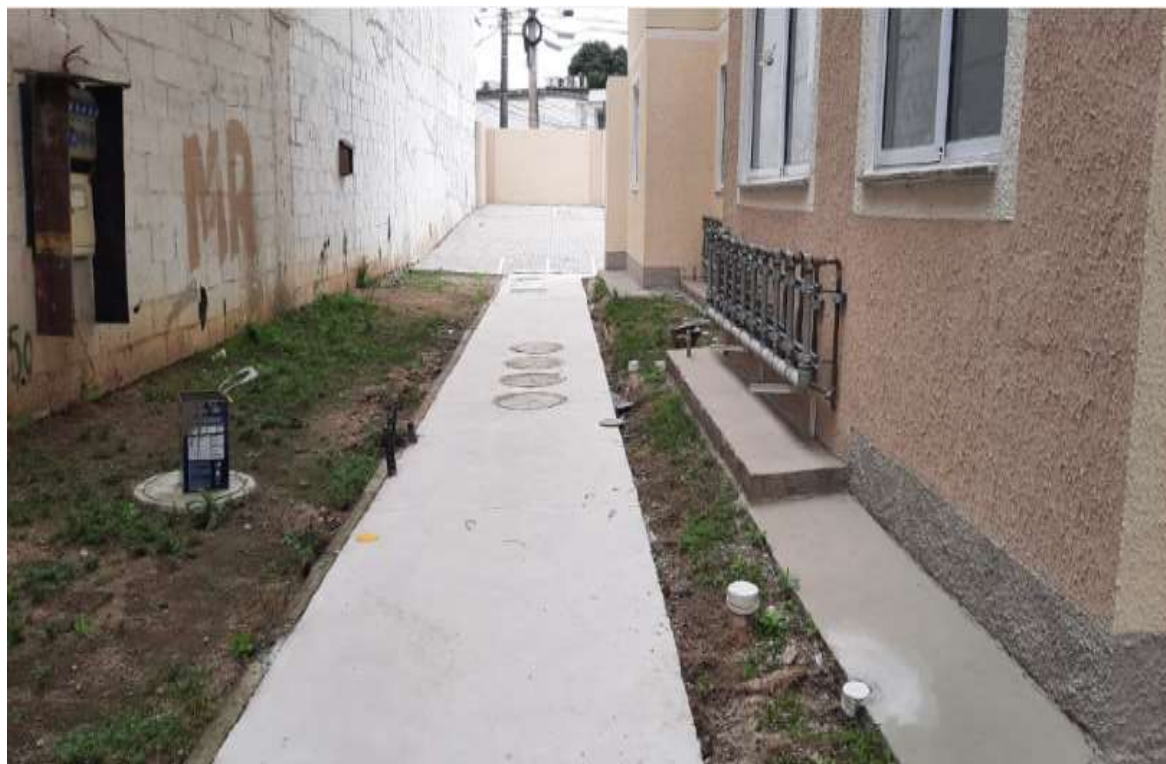
Foto 6: Sinalização
