## RELATÓRIO DE FISCALIZAÇÃO

| <b>1 – Nº de Relatório (RF CAENE):</b><br>P-092/25 | <b>2 – Data da Fiscalização:</b><br>17/06/2025 | <b>3 – Concessionária Fiscalizada:</b><br>CEG |

**7 – Objetivo da Fiscalização:**  
Verificar o estado de conservação e a manutenção das estações de gás da Concessionária no município.

| <b>Número do Inventário:</b><br>ERM-D-R12.00-0031 | <b>Nome da Estação:</b><br>ERD DISTRITO INDUSTRIAL DE SANTA CRUZ | <b>Zona:</b><br>Metropolitana |

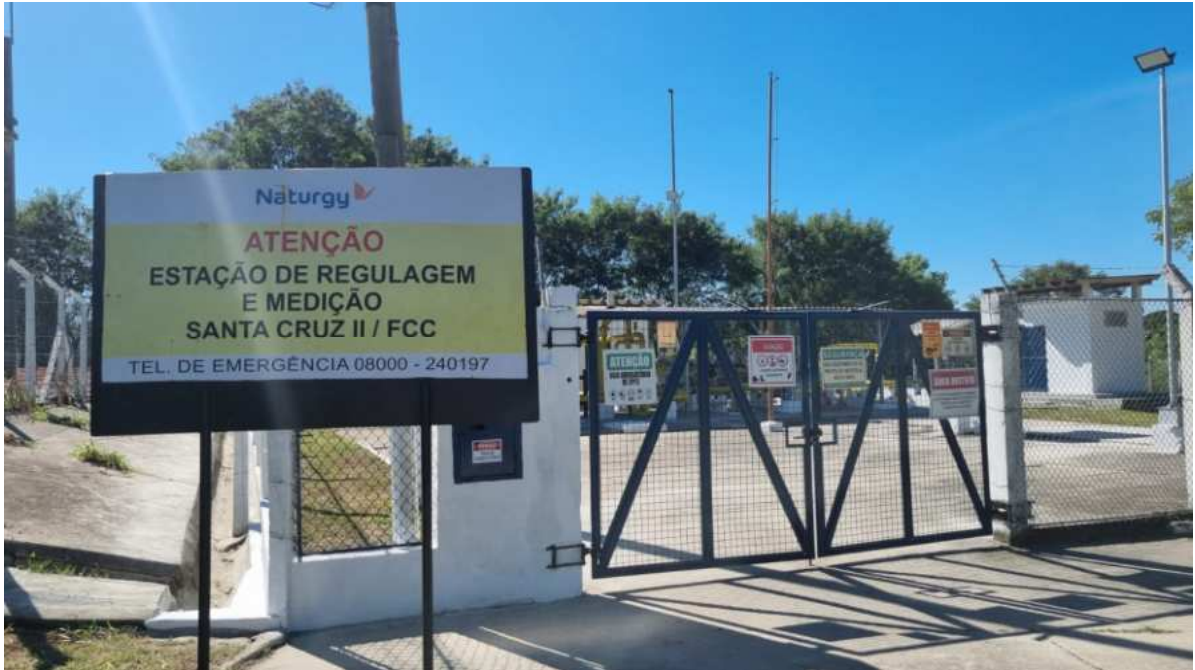
Fiscalização realizada em conjunto com a Concessionária, representada pelos funcionários Fabio Xisto e Moacir Couto, com o objetivo de acompanhar o funcionamento e avaliar o estado de conservação das instalações da estação de gás natural no município do Rio de Janeiro/RJ (Foto 1).

Foto 1: Portão de entrada e placa de identificação da ERD DISTRITO INDUSTRIAL DE SANTA CRUZ em Santa Cruz, Rio de Janeiro/RJ.

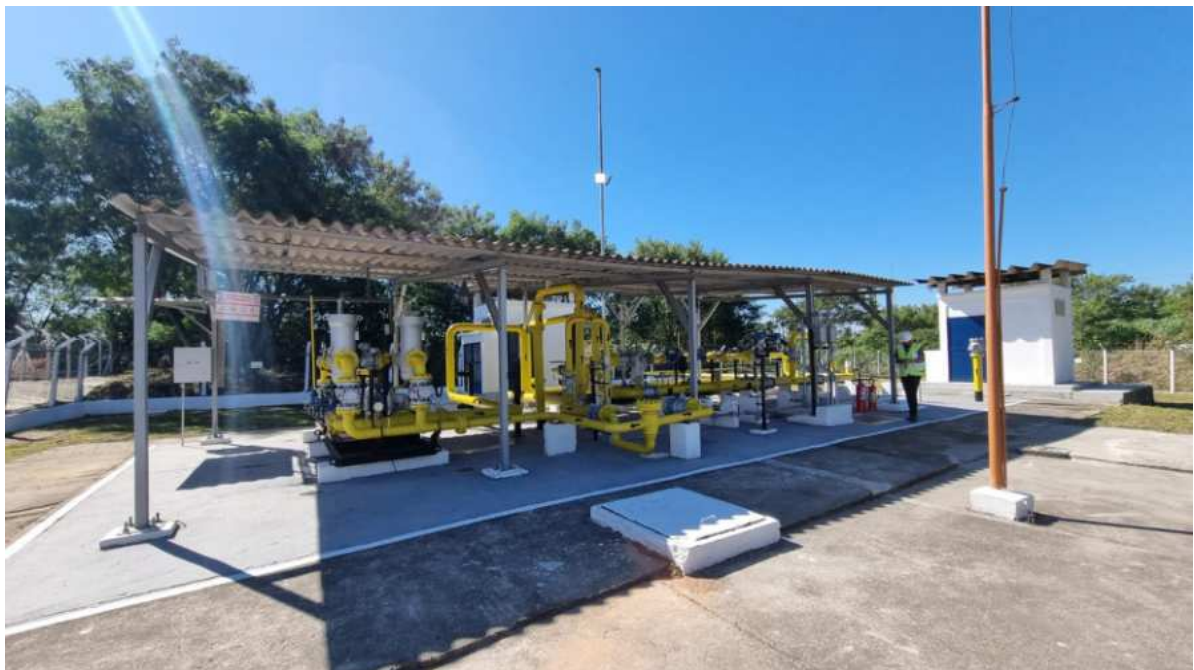
Trata-se de uma Estação de Regulagem e Medição (Fotos 2 e 3) que recebe o gás vindo da estação de odorização de Japeri, e que também passa pela Estação de Válvulas FCC, a uma pressão de entrada de 40 bar em tubulação de aço de 6" (Foto 4). A partir da linha de entrada, há a divisão em duas estações de regulagem e medição (ERM), uma da própria Concessionária (Foto 5) e outra da Fábrica Carioca de Catalisadores (FCC) (Foto 6).

Foto 2: Vista frontal da estação.

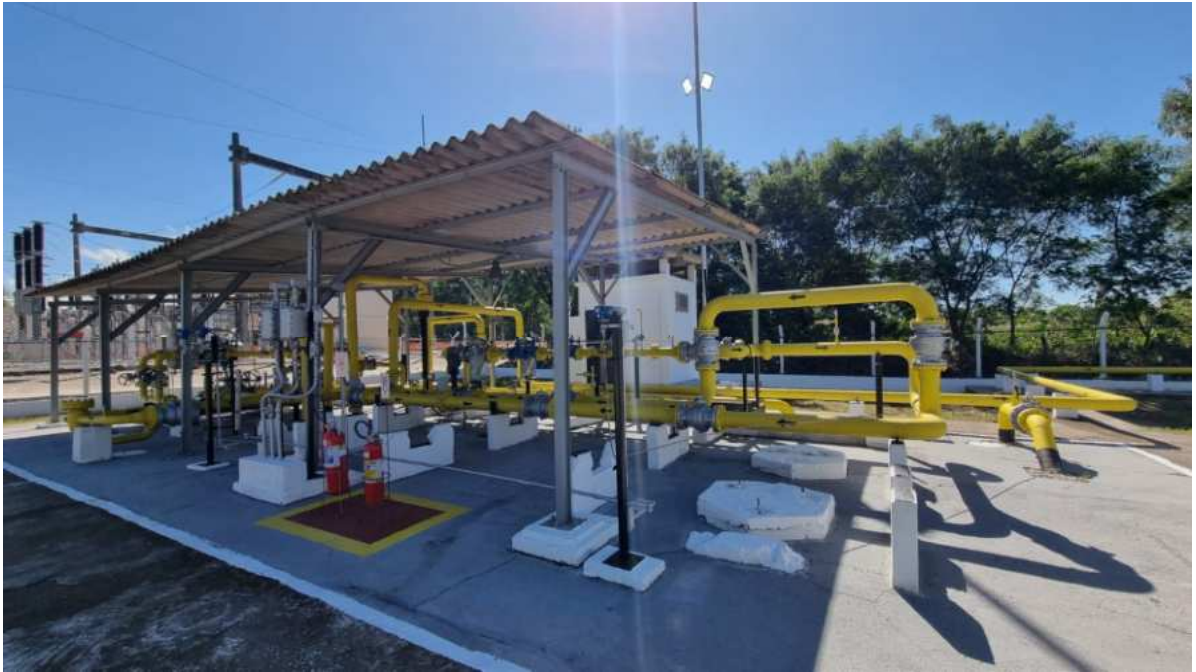
Foto 3: Vista lateral da estação.

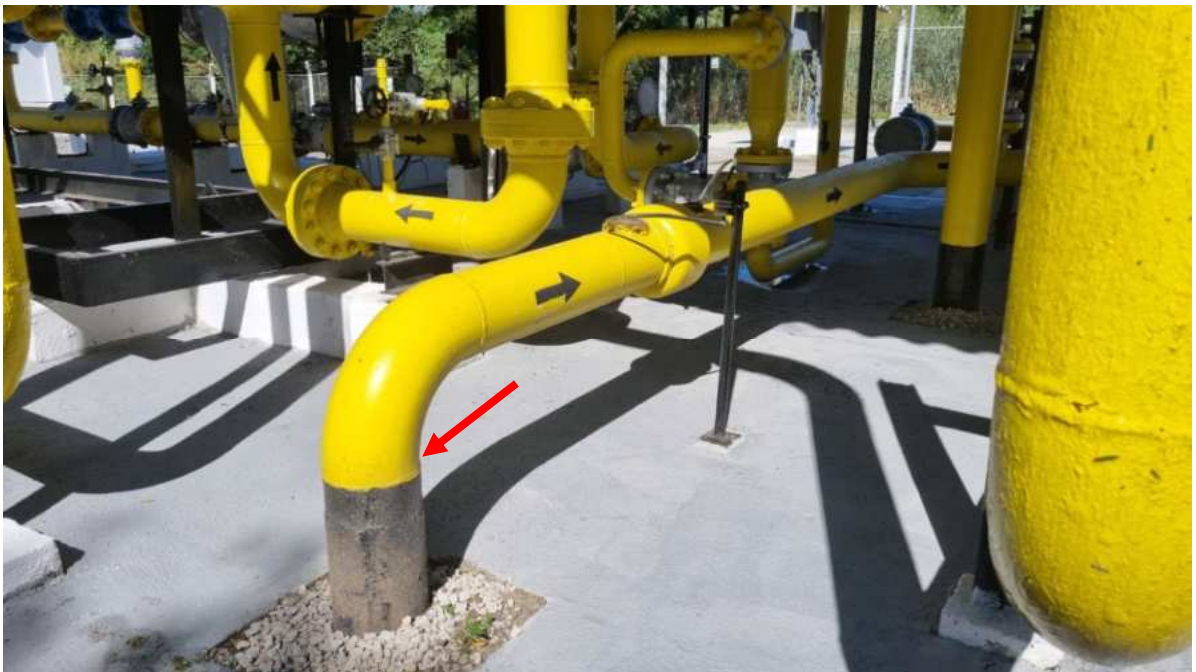
Foto 4: Linha de entrada (pressão de 40 bar em duto de aço de 6").

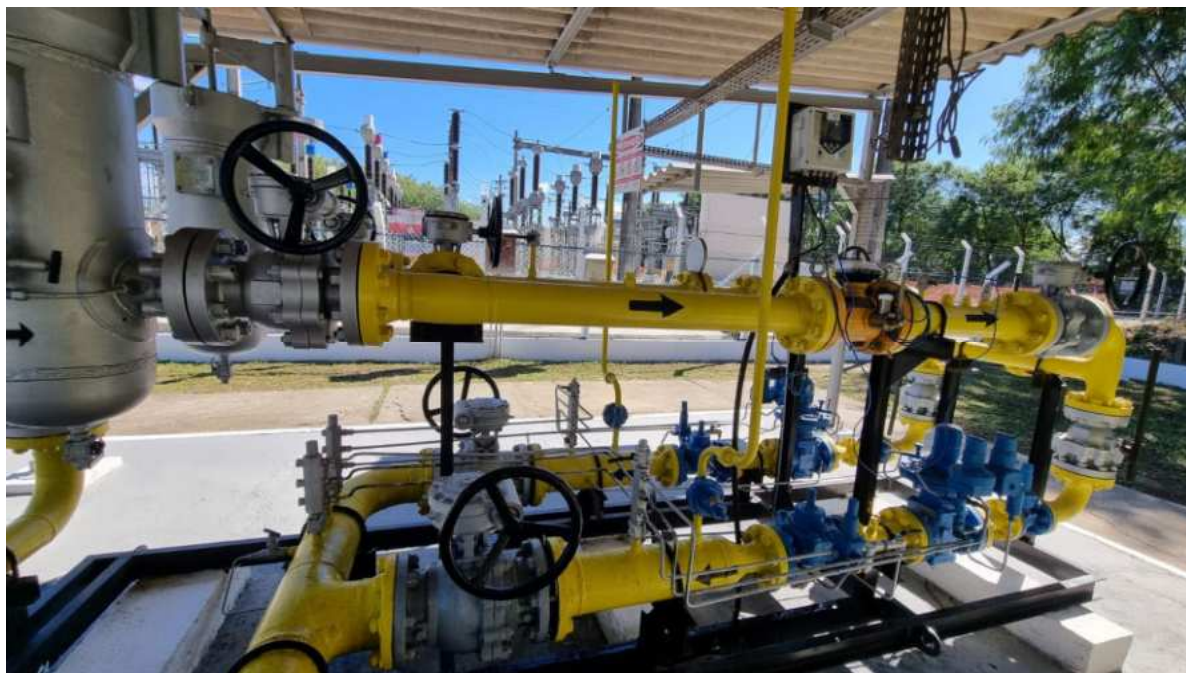
Foto 5: Estação de Regulagem e Medição da Concessionária.

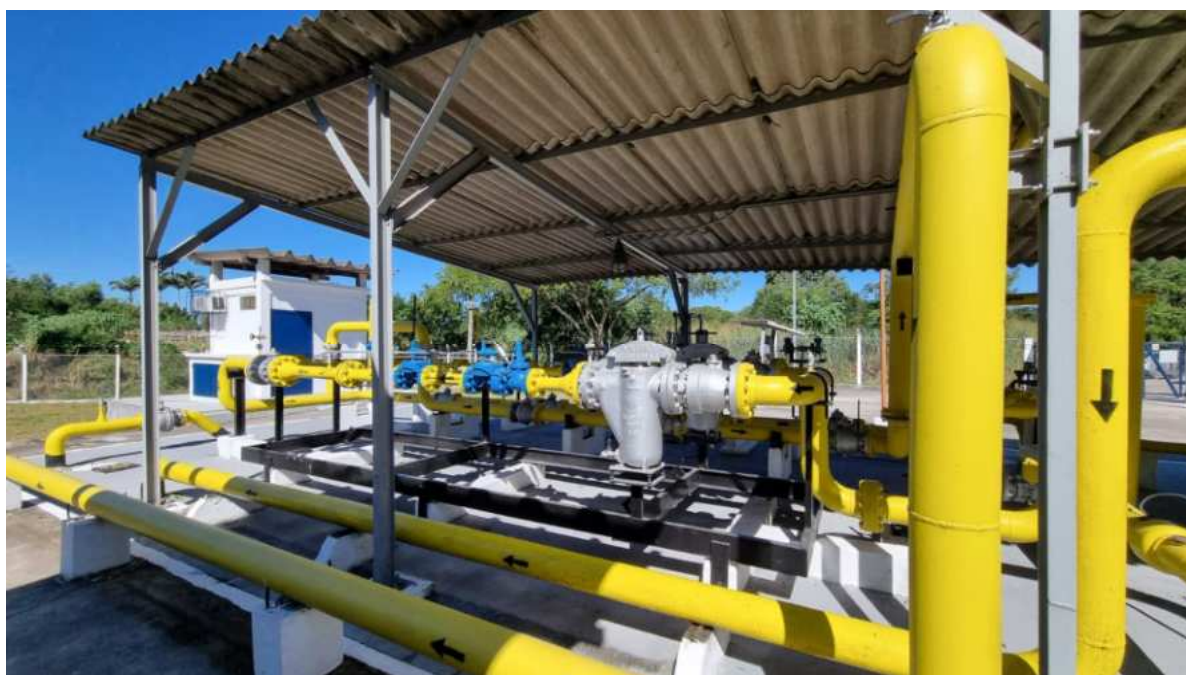
Foto 6: Estação de Regulagem e Medição da FCC.

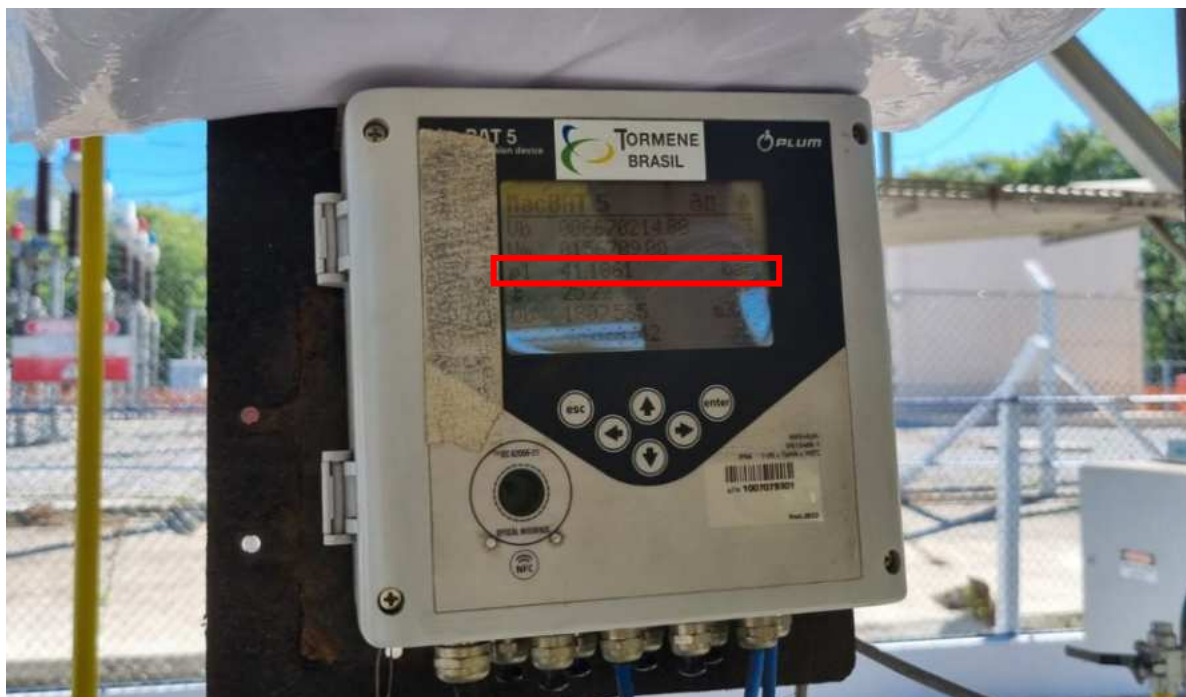
Na ERM da Concessionária, o gás entra no sistema a uma pressão de 40 bar, é filtrado, medido (Foto 7) e tem sua pressão regulada para 4 bar através das válvulas de regulagem, sendo esta a pressão de saída (Foto 8). A partir da linha de saída, em tubulação de aço de 6" (Foto 9), o gás segue em direção ao Distrito Industrial de Santa Cruz. Já na ERM da FCC, o gás também entra no sistema com pressão de 40 bar, é filtrado e tem sua pressão reduzida para 7 bar através das válvulas de regulagem. Posteriormente, há a medição da pressão e o gás segue pela linha de saída (com pressão de 7 bar em tubulação de aço de 6") para a FCC (Foto 10).

Foto 7: Monitoramento da ERM pela Concessionária, com destaque para a medição da pressão de entrada.

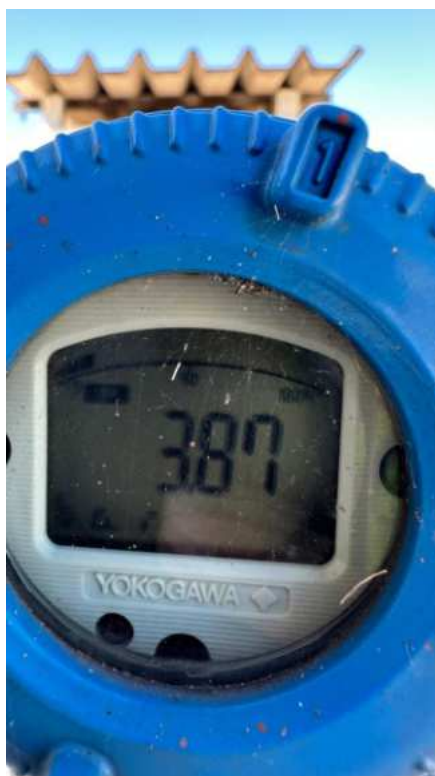
Foto 8: Pressão de saída da ERM da Concessionária – o gás entra no sistema a uma pressão de 40 bar e, posteriormente, tem sua pressão reduzida para 4 bar através das válvulas de regulagem.

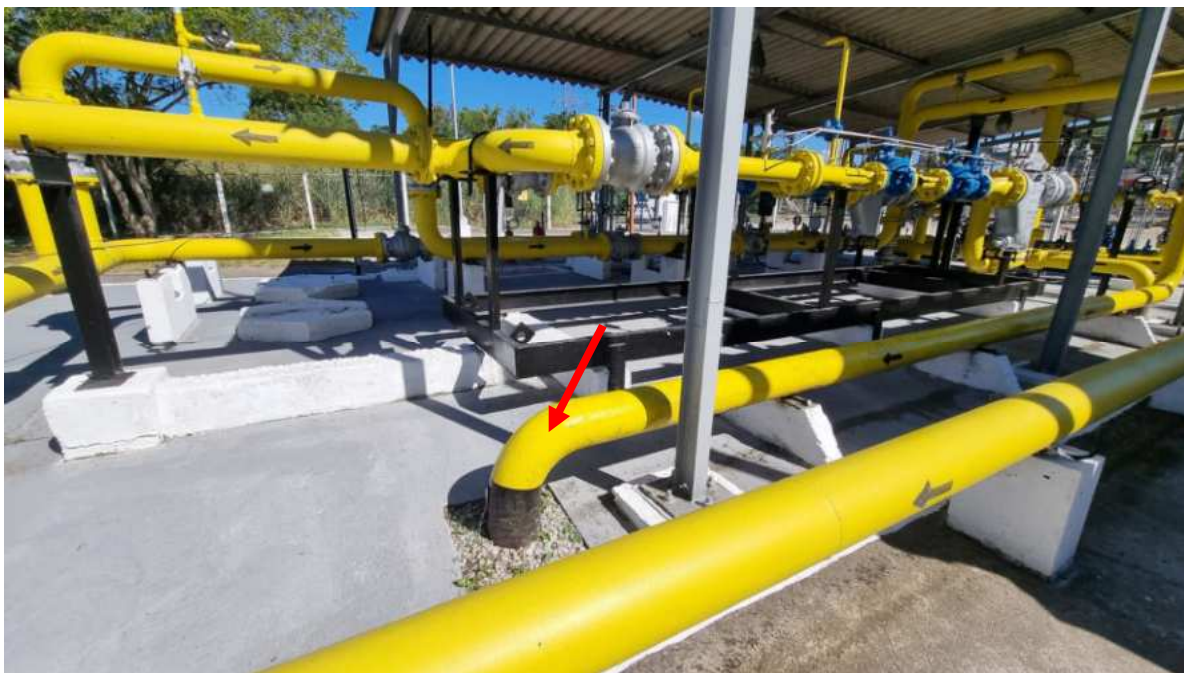
Foto 9: Linha de saída da ERM da Concessionária – o gás segue em direção ao Distrito Industrial de Santa Cruz a uma pressão de 4 bar em tubulação de aço de 6”.

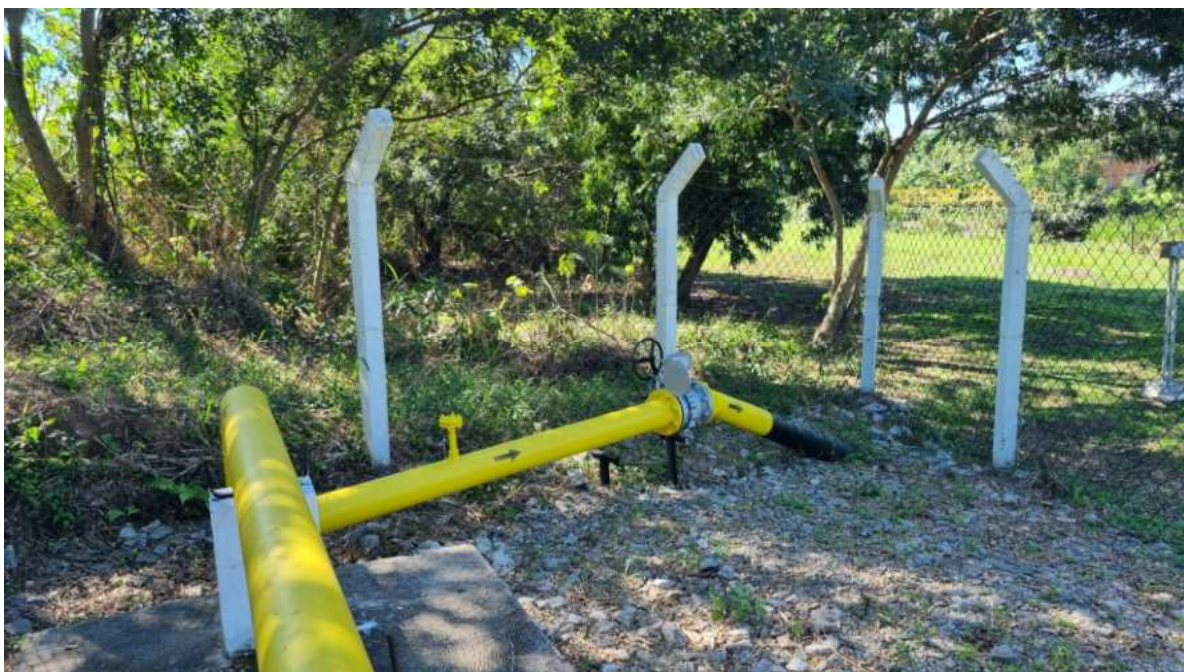
Foto 10: Linha de saída da ERM da FCC – o gás segue em direção à Fábrica Carioca de Catalisadores a uma pressão de 7 bar em tubulação de aço de 6”.

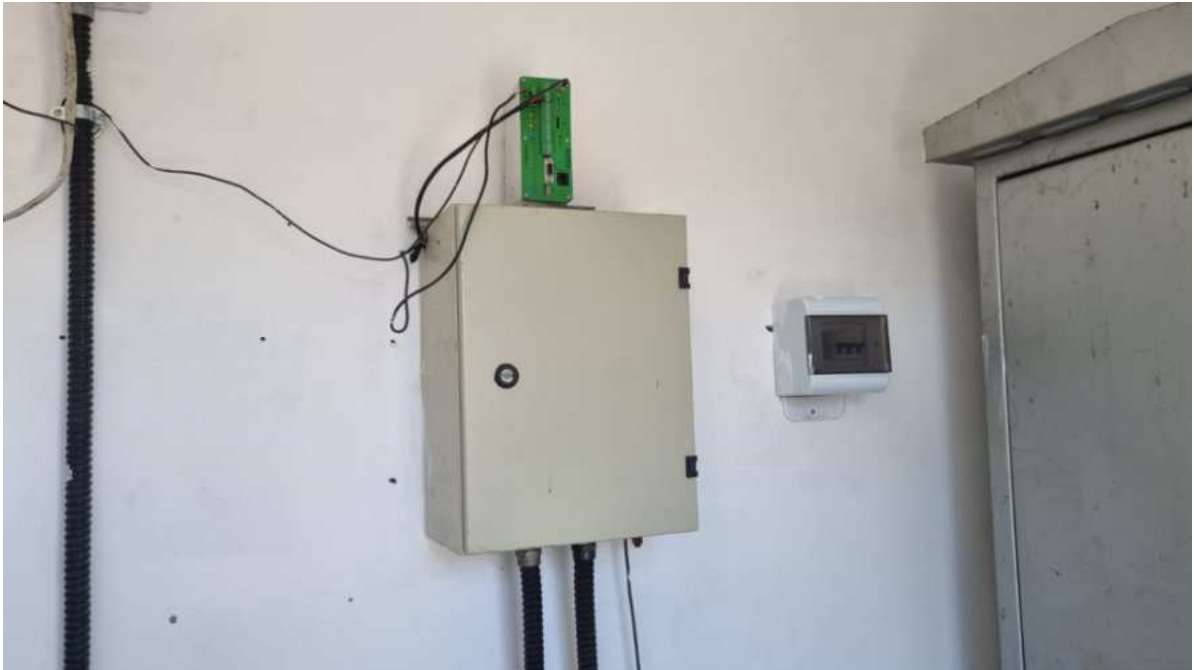
A estação é monitorada remotamente em tempo real através de sistema de telemetria (Foto 11). Cabe ainda destacar que não há operador fixo no local, mas há manutenção periódica da mesma. Além disso, há na estação uma sala para armazenamento de material (Foto 12).

Foto 11: Centro de controle do sistema de telemetria.

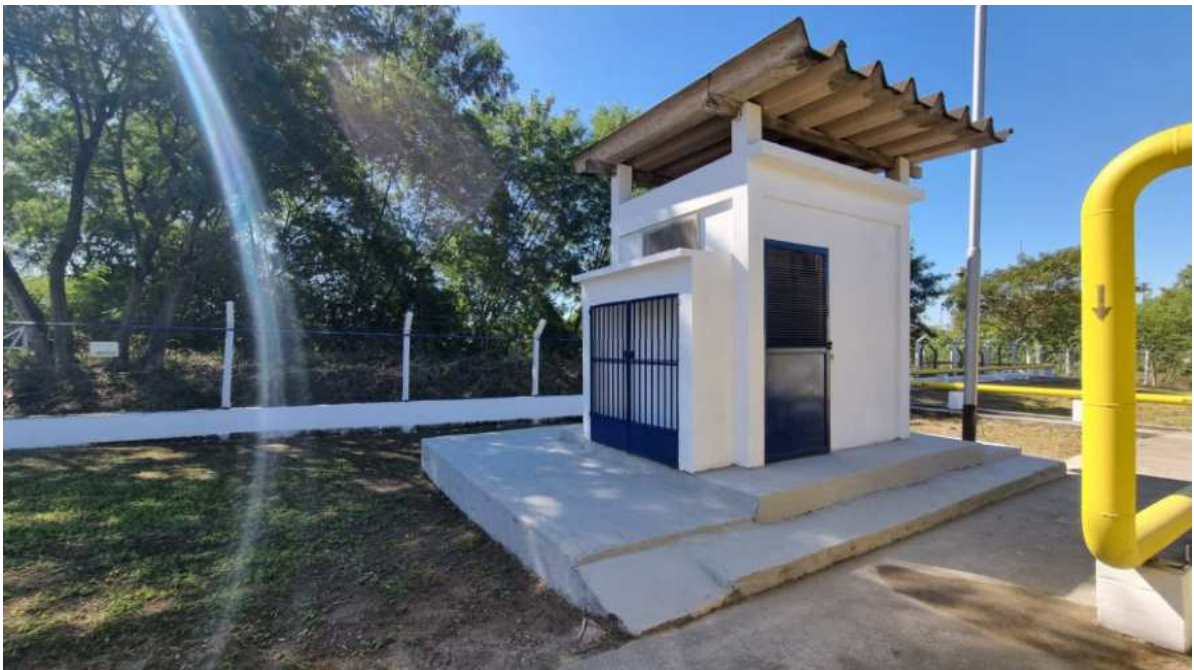
Foto 12: Sala de armazenamento de material.

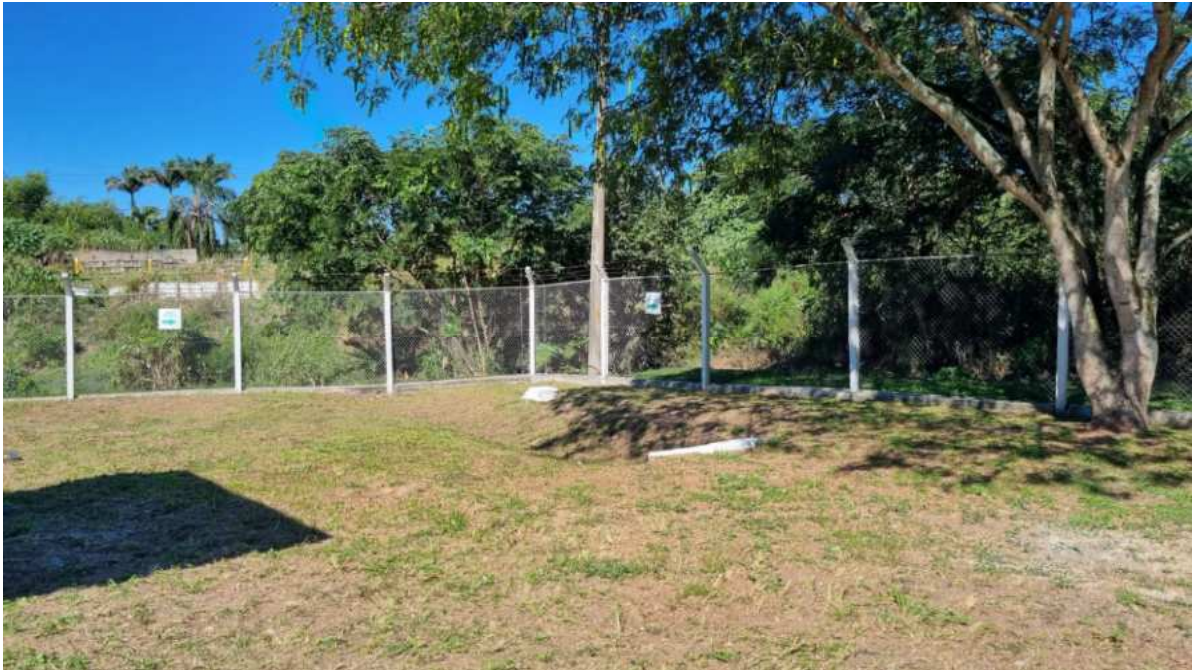
A estação ERD DISTRITO INDUSTRIAL DE SANTA CRUZ se encontra em bom estado de conservação (Fotos 13-15). Contudo, foram verificadas irregularidades em relação à documentação: o Laudo de Exigências e o Certificado de Aprovação do CBMERJ não estavam na estação e não foram disponibilizados posteriormente. Cumpre também detalhar que a falta de documentação da estação já havia sido motivo para a emissão do Termo de Notificação 06-2024 (TN 006-24).

Foto 13: Cerca e sinalização de rota de fuga da estação.

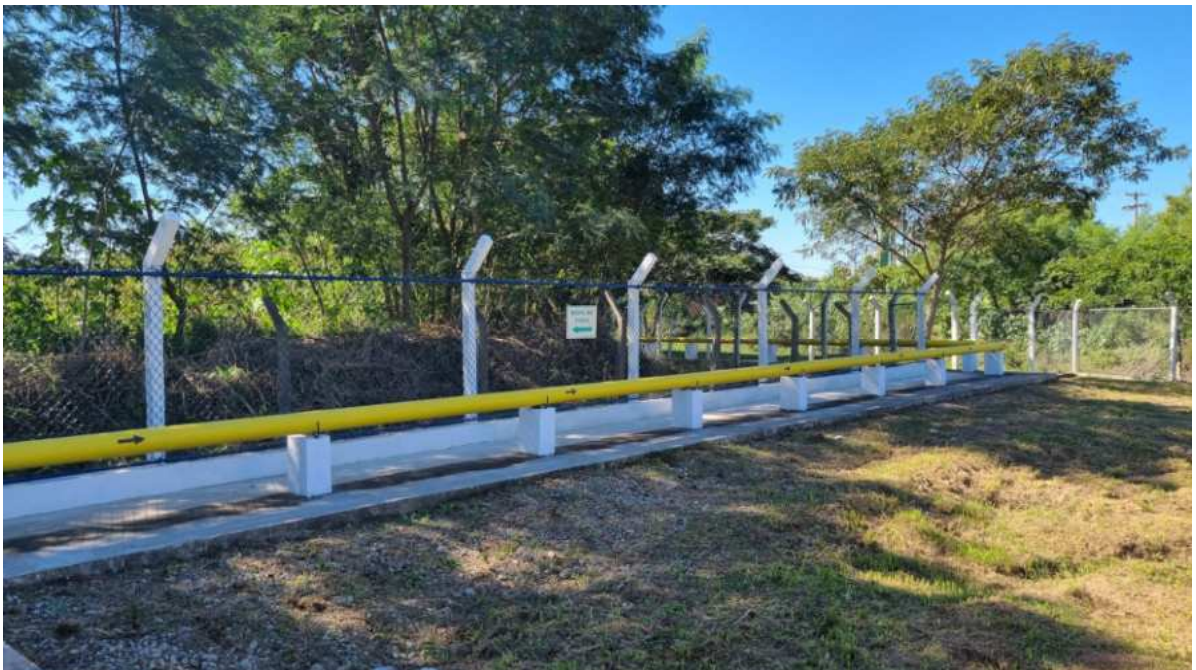
Foto 14: Cerca e sinalização de rota de fuga da estação.

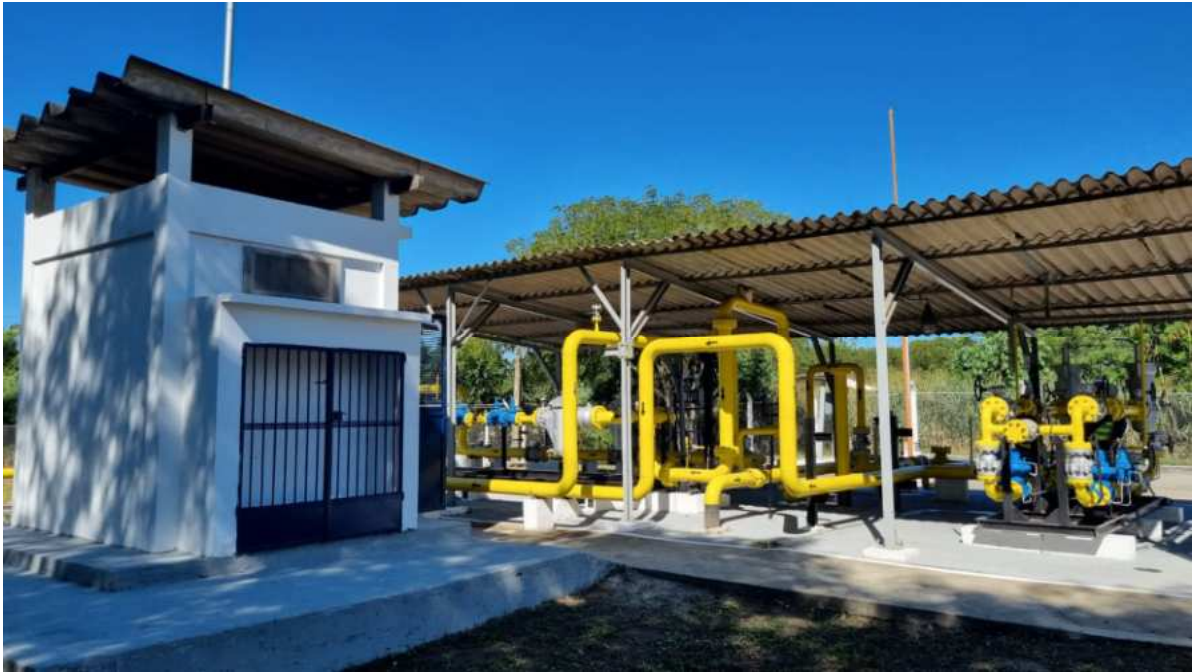
Foto 15: Vista da parte de trás da estação.

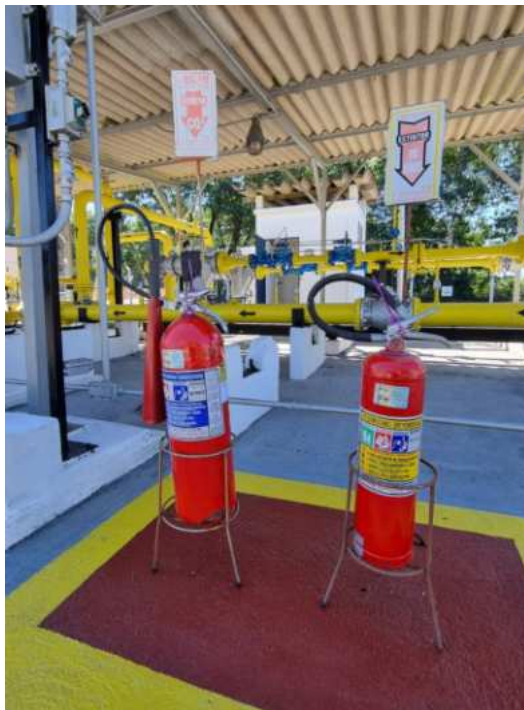
Item 10 – em não conformidade, pois o Laudo de Exigências do CBMERJ da estação não foi disponibilizado, portanto, não é possível saber se a quantidade de extintores está adequada;  
Item 12 - não se aplica, pois não há sistema de odorização na estação;  
Item 14 - não se aplica, pois não há operador fixo na estação.

Por não haver laudo de exigências dos bombeiros para verificação, não foi possível determinar se a quantidade de extintores é adequada para a estação, apesar dos 2 (dois) extintores presentes na estação terem sido verificados e estarem em conformidade (Foto 16).

Foto 16: Extintores presentes na estação – os 2 (dois) foram verificados e estavam em conformidade.

Recomenda-se disponibilizar o Laudo de Exigências e o Certificado de Aprovação do CBMERJ na estação.
