**RELATÓRIO DE FISCALIZAÇÃO**  
**CÂMARA ENERGIA**

| <b>1- RF CAENE Nº:</b><br>P-093/22 | | <b>2 - Data da Fiscalização:</b><br>23/09/2022 | | <b>3 - Concessionária Fiscalizada:</b><br>CEG RIO | |
| <b>4 - Endereço da Fiscalização:</b><br>Rua Aspino Vieira de Almeida, n.º 204 | | | <b>5 - Bairro(s):</b><br>Passagem | | <b>6 - Município:</b><br>Cabo Frio/RJ |
| <b>7 - Objetivo da Fiscalização:</b><br>Vistoria realizada com o objetivo de acompanhar as obras da Concessionária no Município. | | | | | |

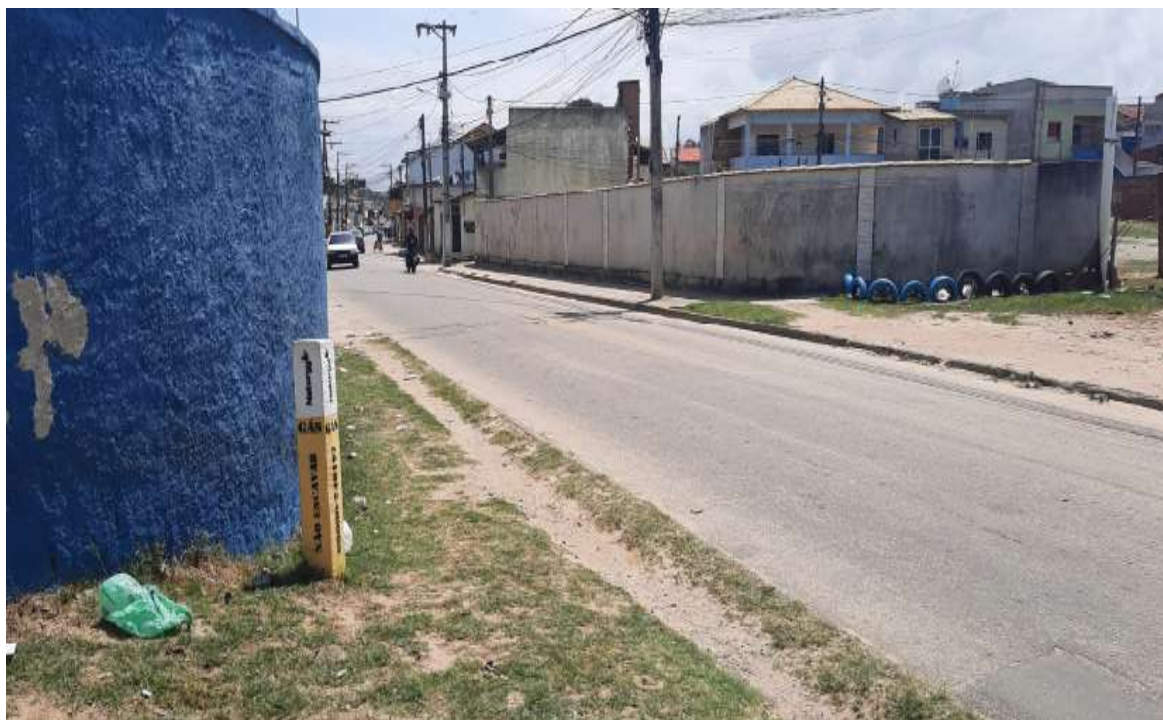
Durante a vistoria foi possível verificar que se trata de obra concluída e, portanto, já havia marco plano de sinalização indicando a presença da rede. Ao percorrer o trajeto que teve início Rua Aspino Vieira de Almeida, n.º 204, esquina com a Estrada dos Passageiros, observou-se a presença de marco plano vertical (Foto 1), onde houve a interligação com a rede existente de 250 mm de diâmetro ( $\emptyset$ ). O projeto deveria seguir pela Estrada dos Passageiros, desviar na Travessa Pedro Tavares e seguir pela Av. Wilson Mendes, mas foi necessário continuar pela Estrada por encontrarem rochas e terem dificuldade de acesso.

Foto 1: Marco plano vertical

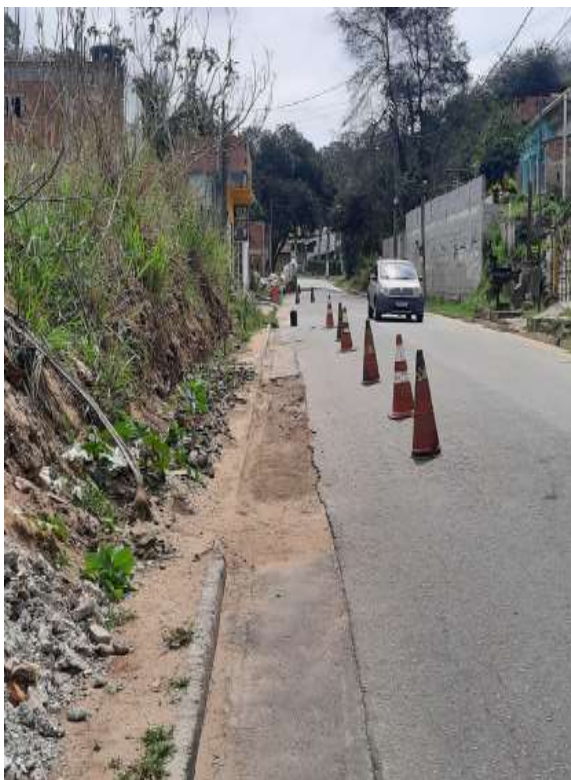
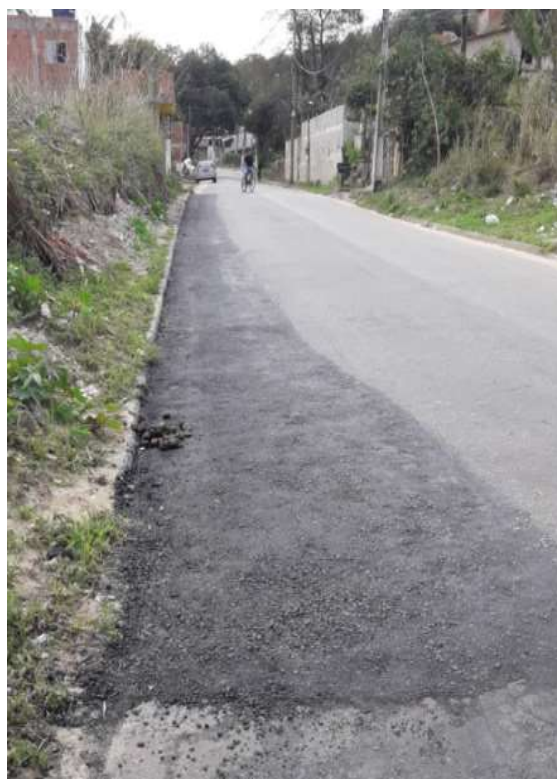
Ao longo do percurso, observou-se que havia uma equipe da JM refazendo o afundamento em frente ao n.º 240 na Estrada dos Passageiros (Foto 2) e demais recomposições não apresentaram problemas (Fotos 3 a 6). Havia marco planos por toda extensão, sendo necessária a substituição de alguns em trecho na Av. Wilson Mendes (Foto 7 e 8) por estarem desgastados.

Foto 2: Recomposição (antes e depois)

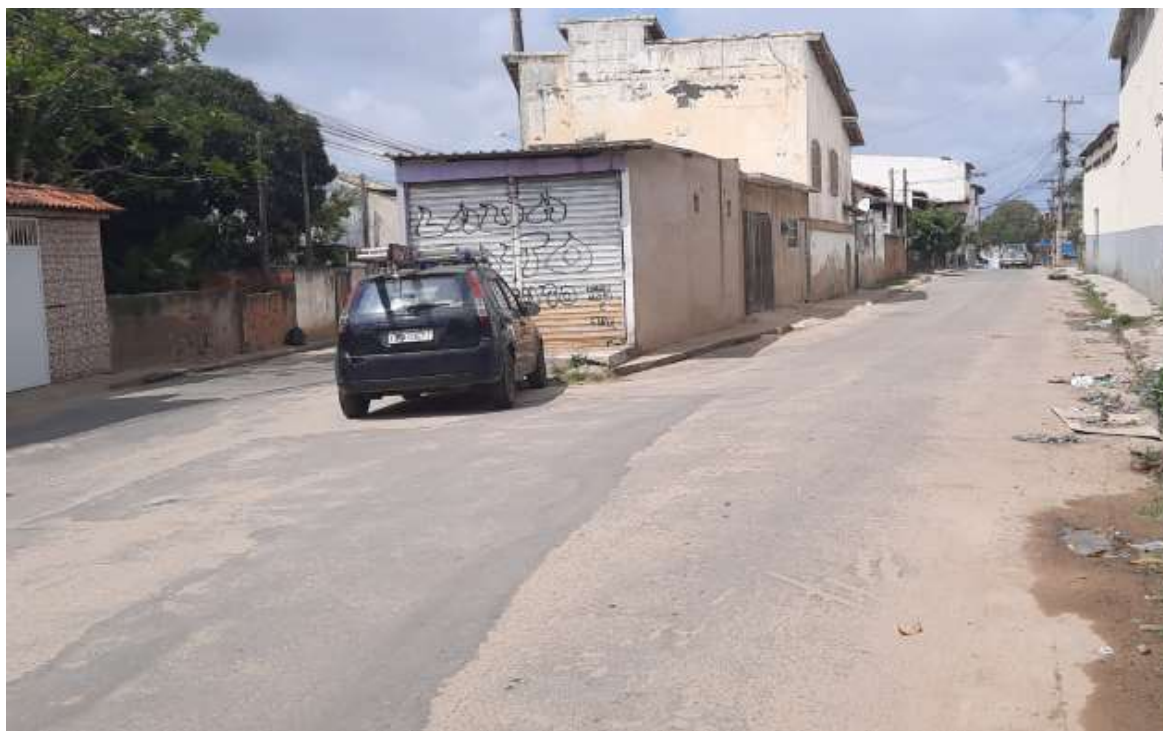
Foto 3: Recomposição

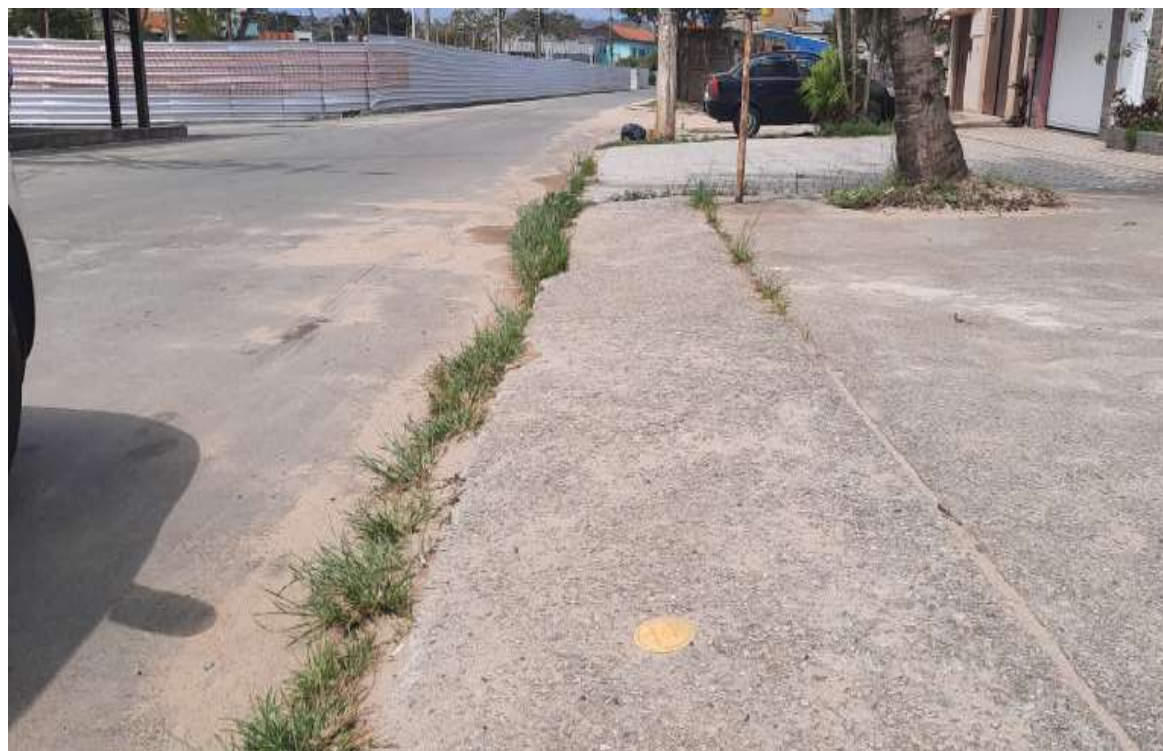
Foto 4: Recomposição e marco plano

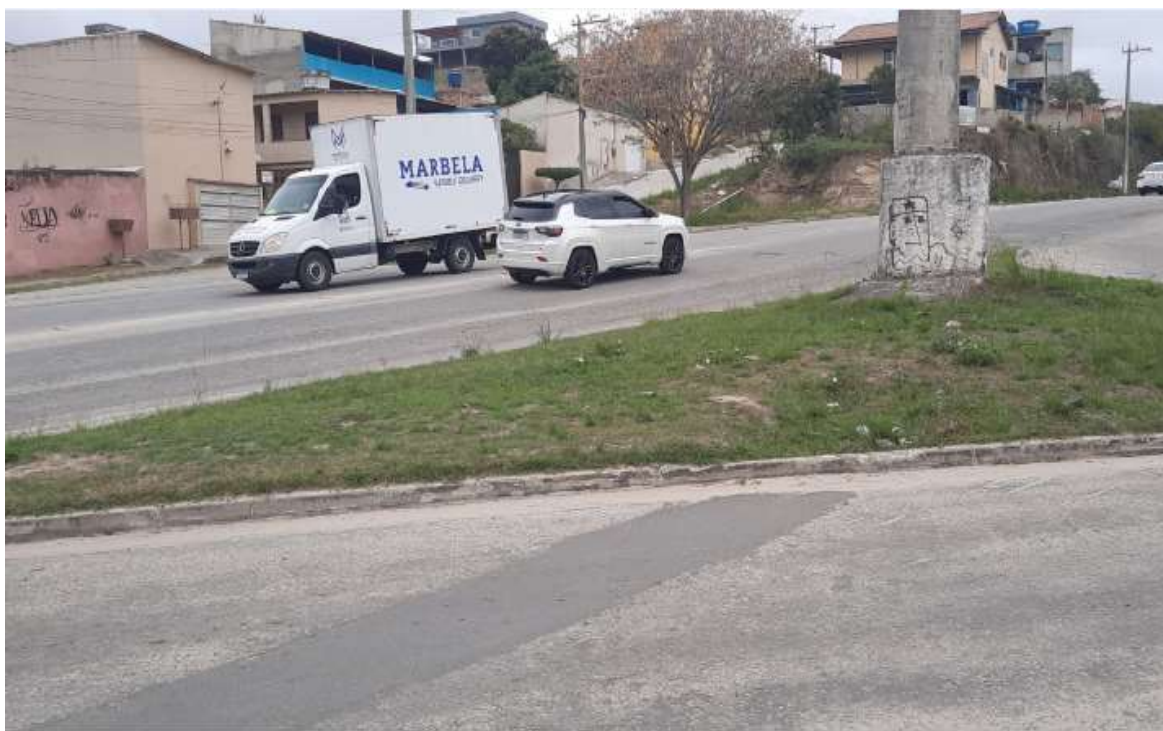
Foto 5: Recomposição

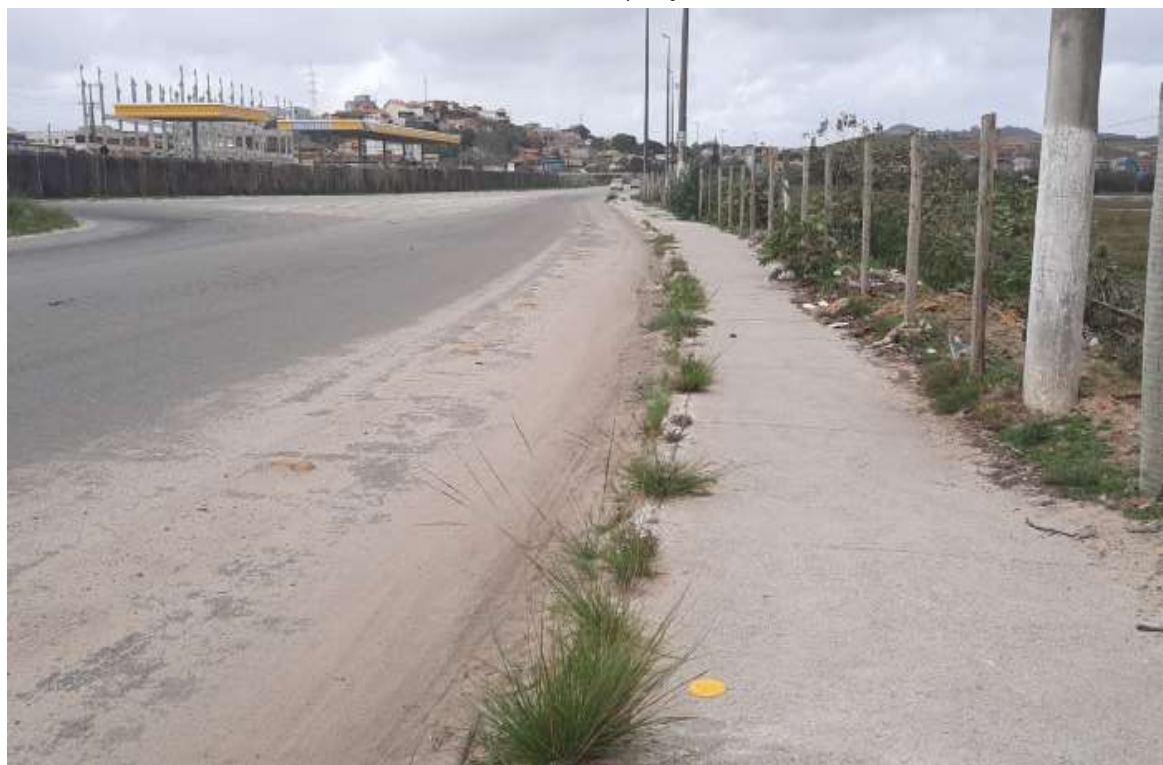
Foto 6: Marco plano e recomposição

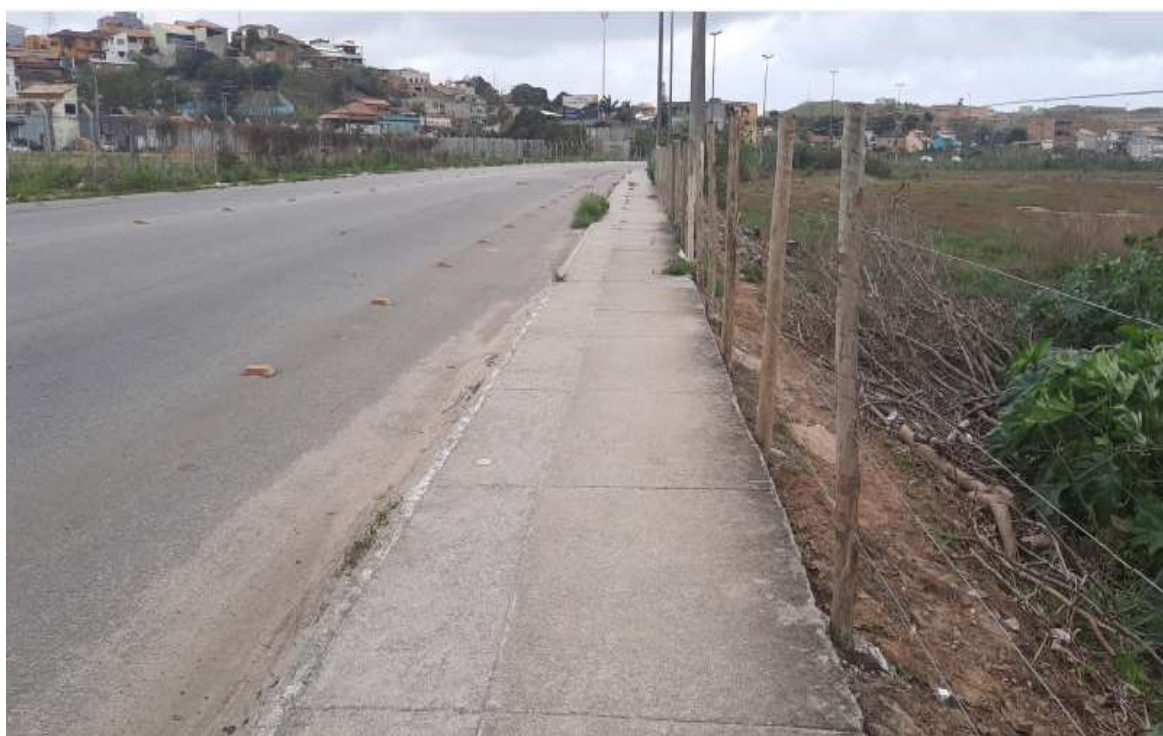
Foto 7: Marco plano desgastado (antes)

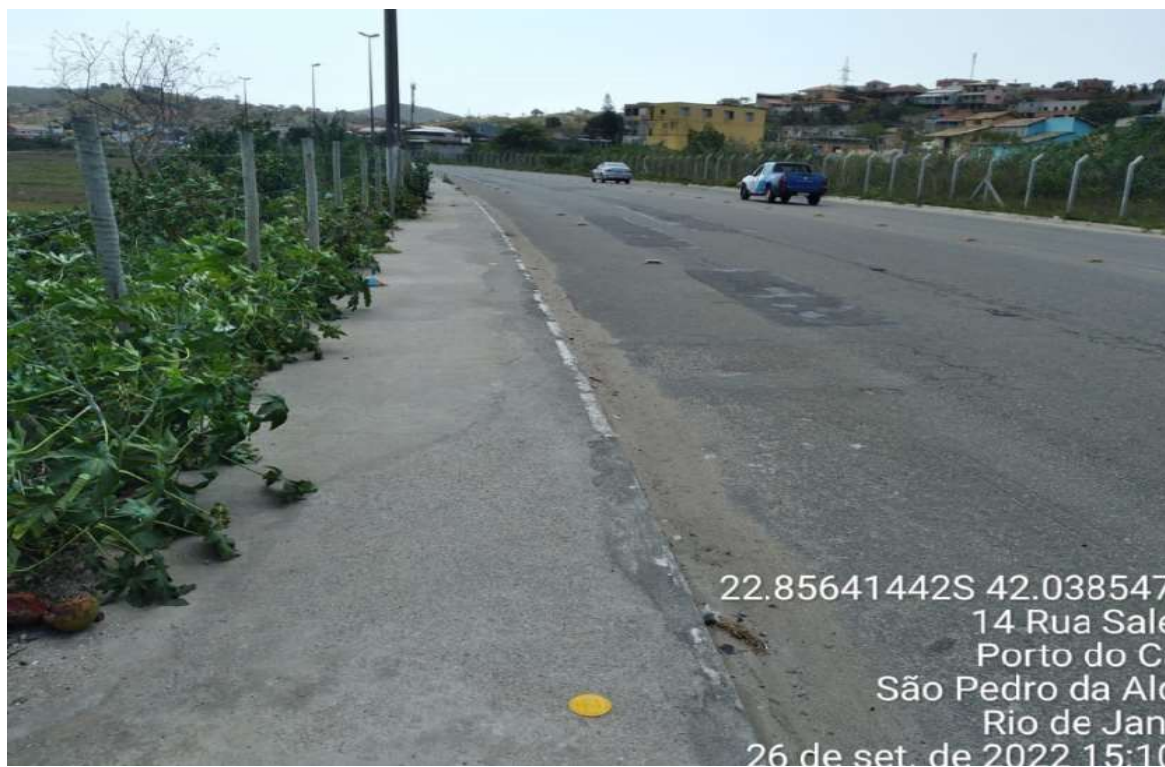
Foto 8: Marco plano substituído (depois)

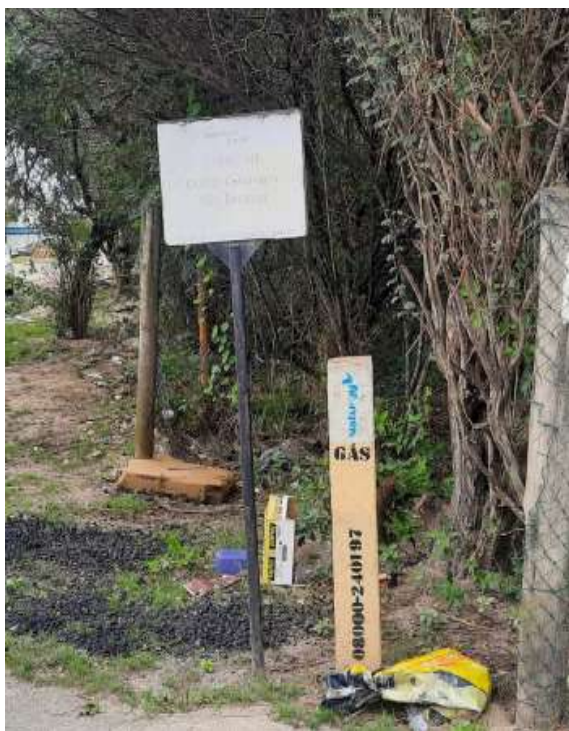
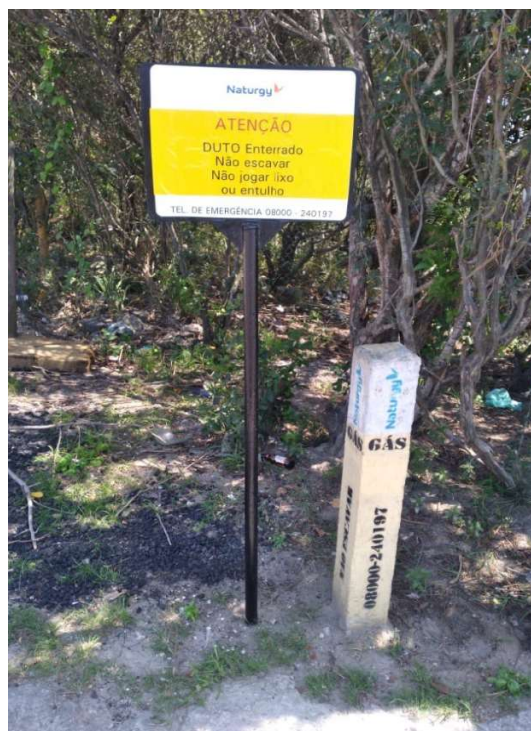
Ao final, não houve a ligação da rede à ETA Prolagos, pois esta parte ainda necessita ser liberada para execução e tal pendência mantém a obra com o status de paralisada. Neste local existia uma placa deteriorada indicando duto enterrado, além de um marco vertical (Foto 9).

Foto 9: Placa indicando duto enterrado (antes e depois)
