## RELATÓRIO DE FISCALIZAÇÃO

| <b>1 – Nº de Relatório (RF CAENE):</b><br>P_093_24 | <b>2 – Data da Fiscalização:</b><br>05/08/2024 | <b>3 – Concessionária Fiscalizada:</b><br>CEG |
| <b>4 – Endereço:</b> Rua Cesário Alvim | <b>5 – Bairro(s):</b> Humaitá | <b>6 – Município/UF:</b> Rio de Janeiro/RJ |

**7 – Objetivo da Fiscalização:**  
Vistoria realizada com o objetivo de acompanhar as obras da Concessionária no Humaitá.

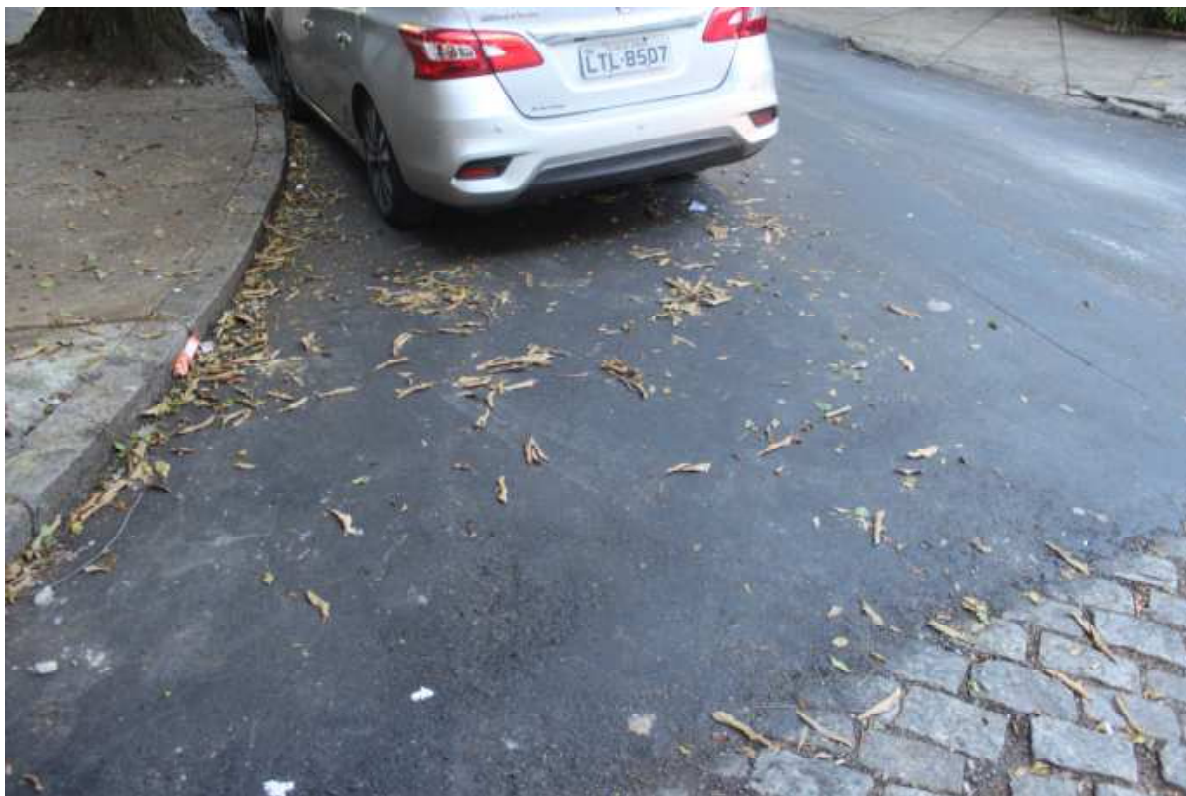
Foto 1: Recomposição permanente

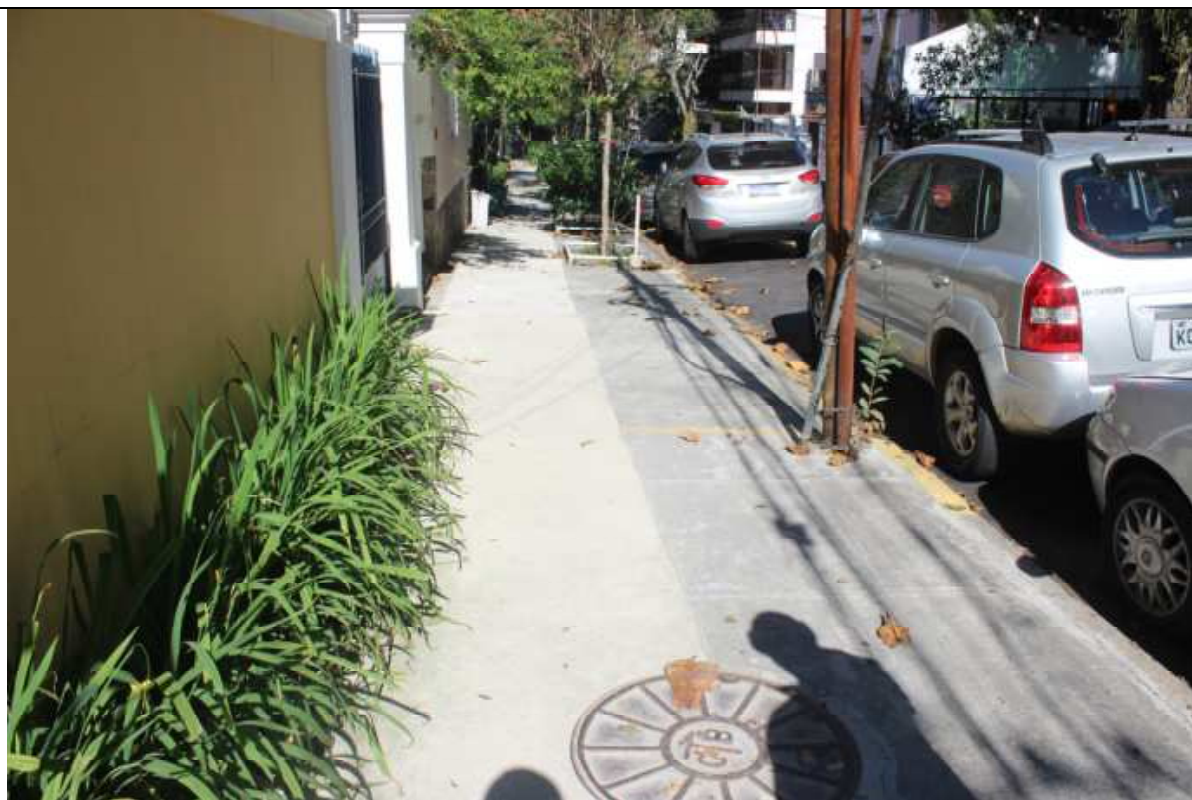
Foto 2: Recomposição permanente.

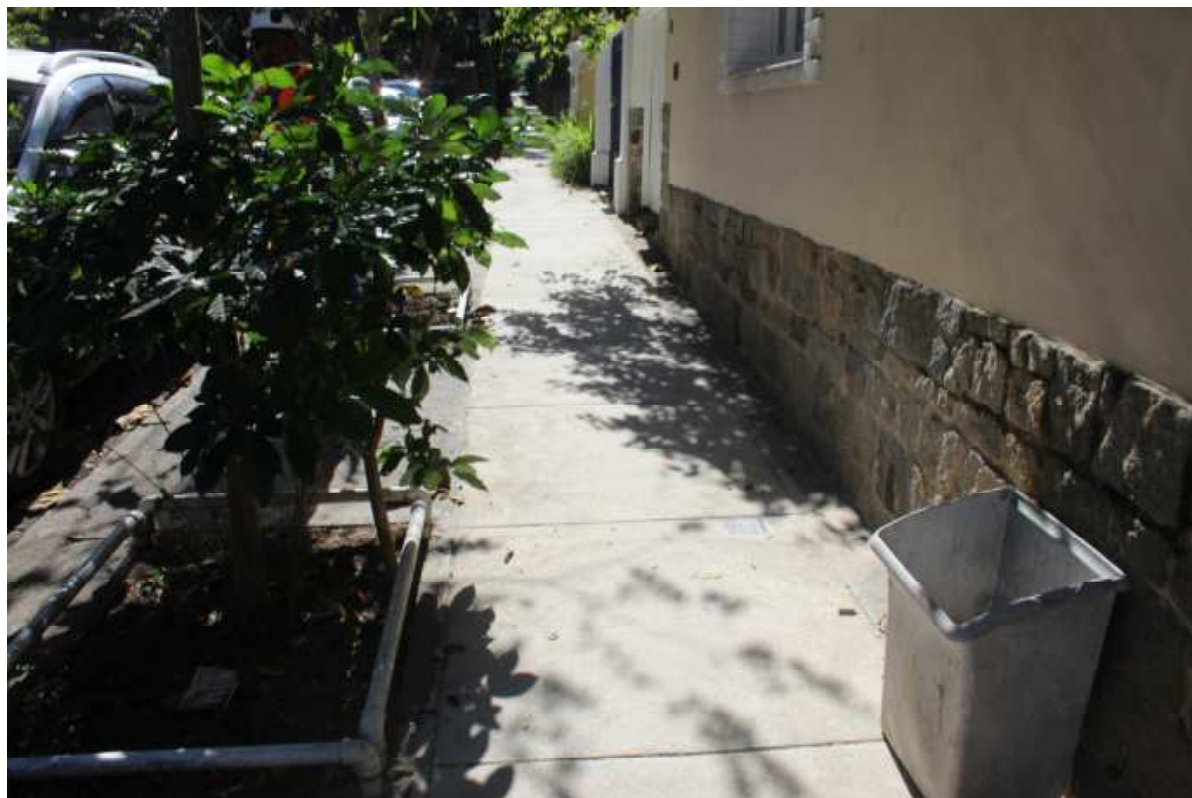
Foto 3: Recomposição permanente.

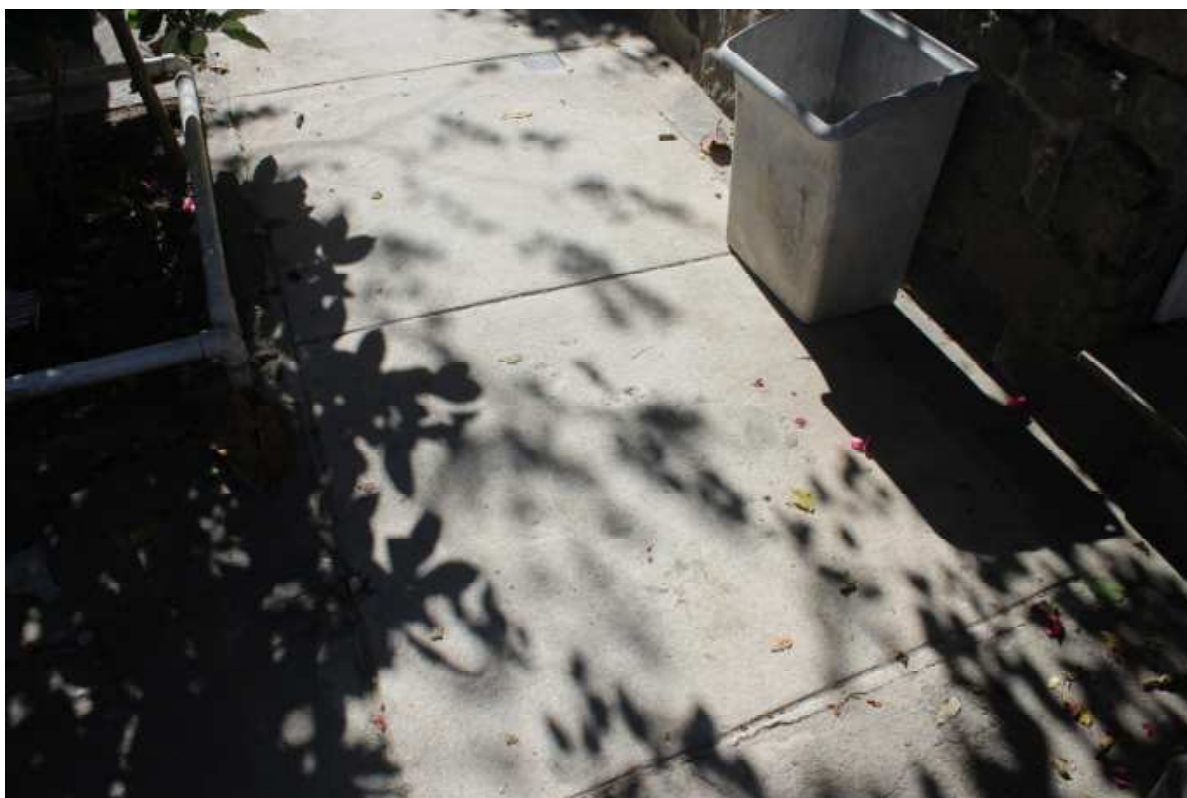
Foto 4: Recomposição permanente.

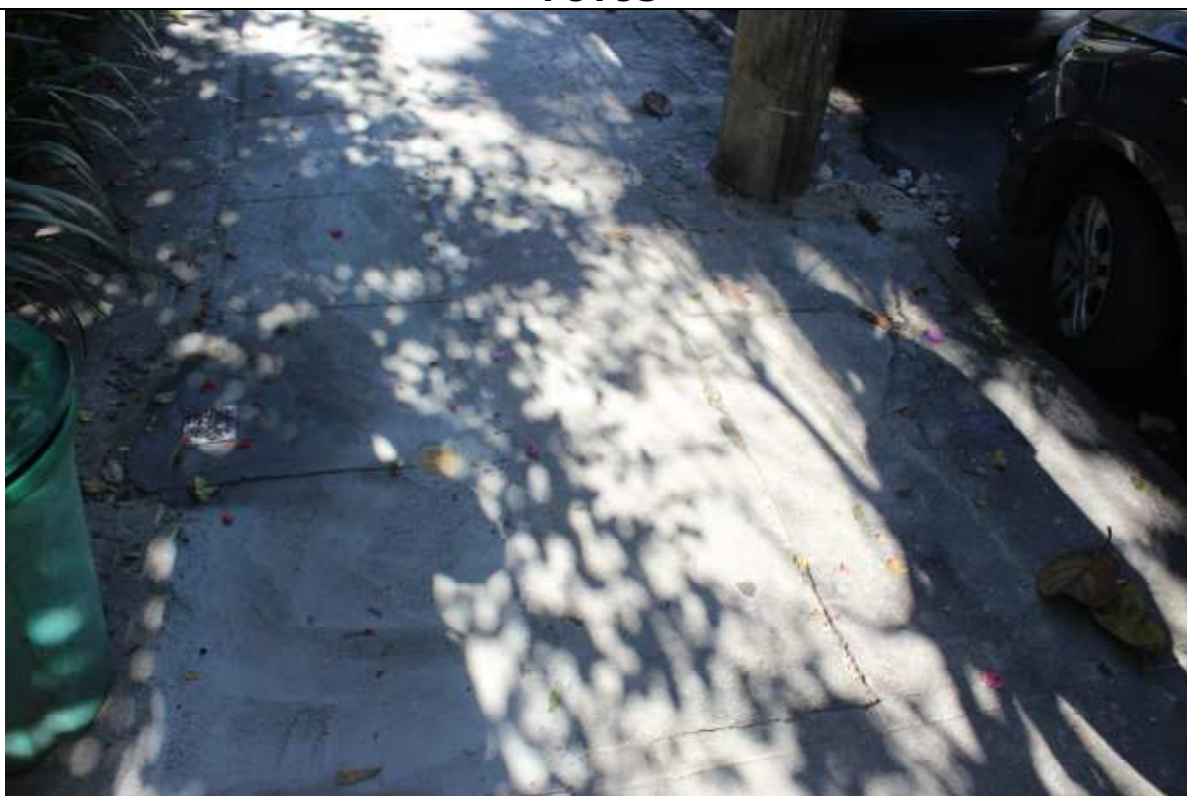
Foto 5: Recomposição com o marco plano.

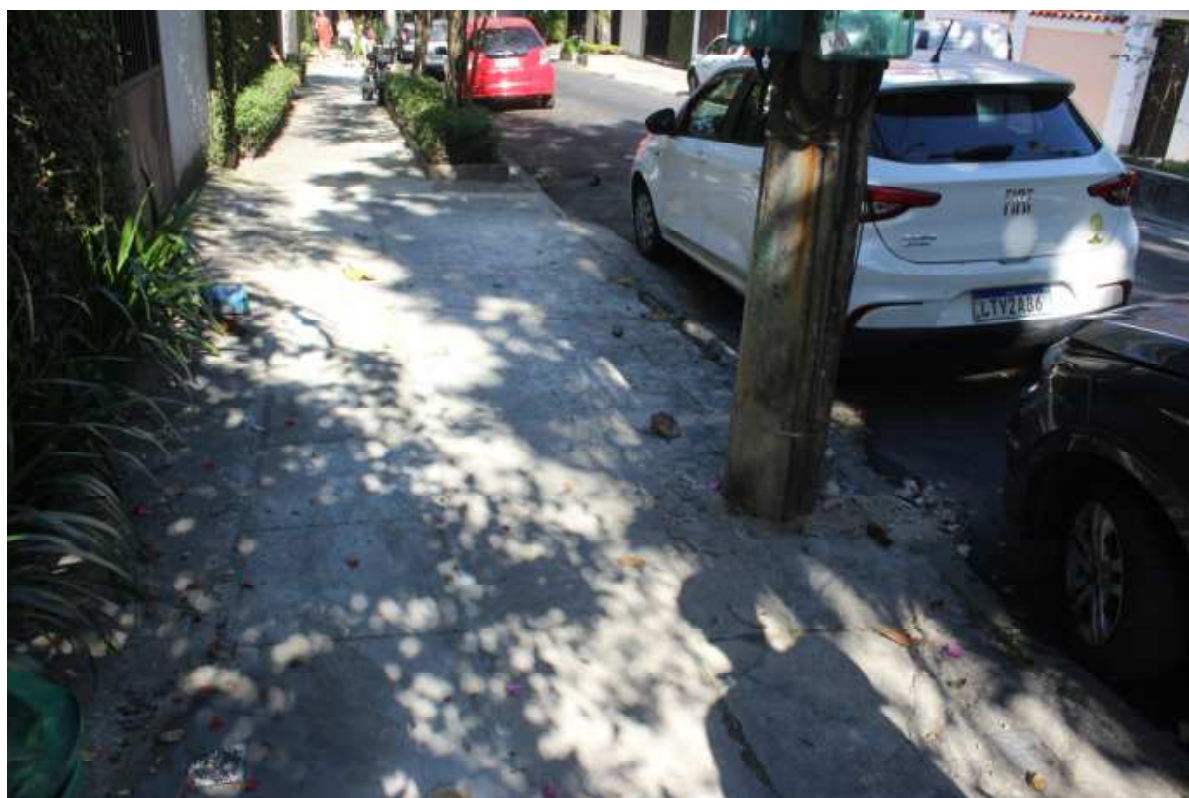
Foto 6: Recomposição na calçada.

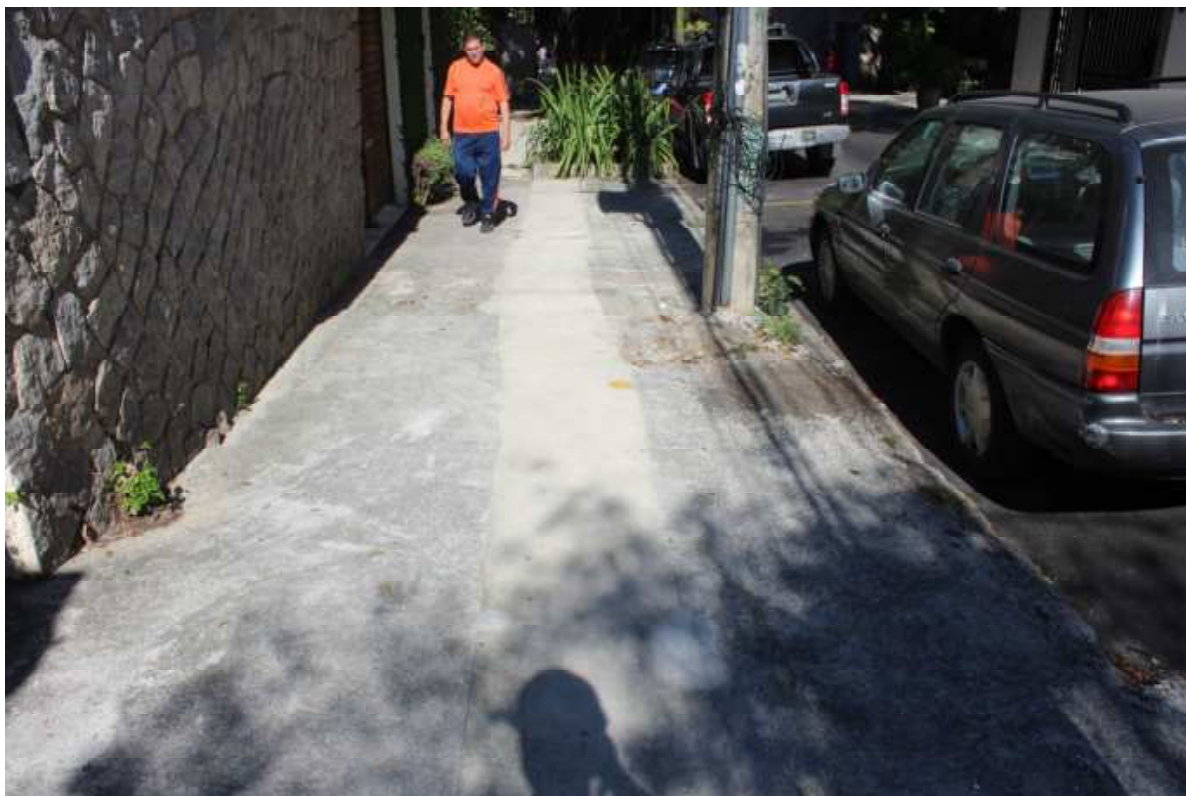
Foto 7: Recomposição.

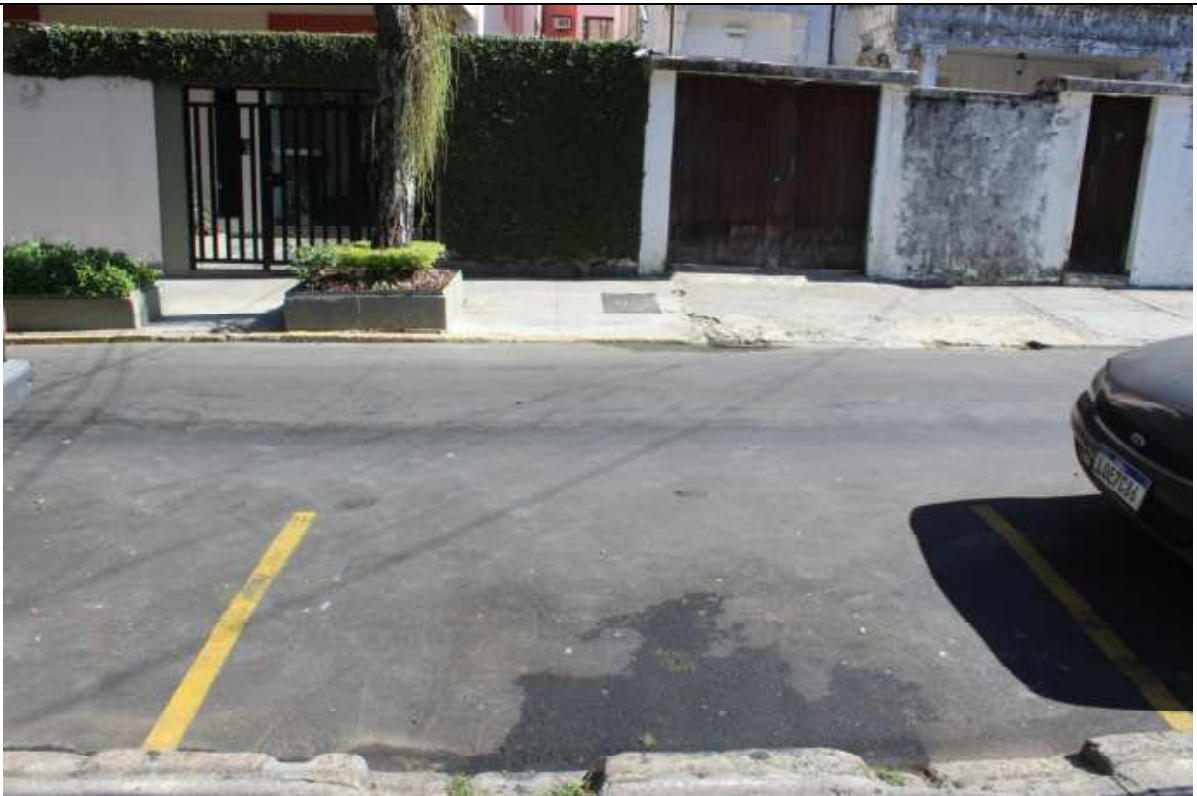
Foto 8: Recomposição.

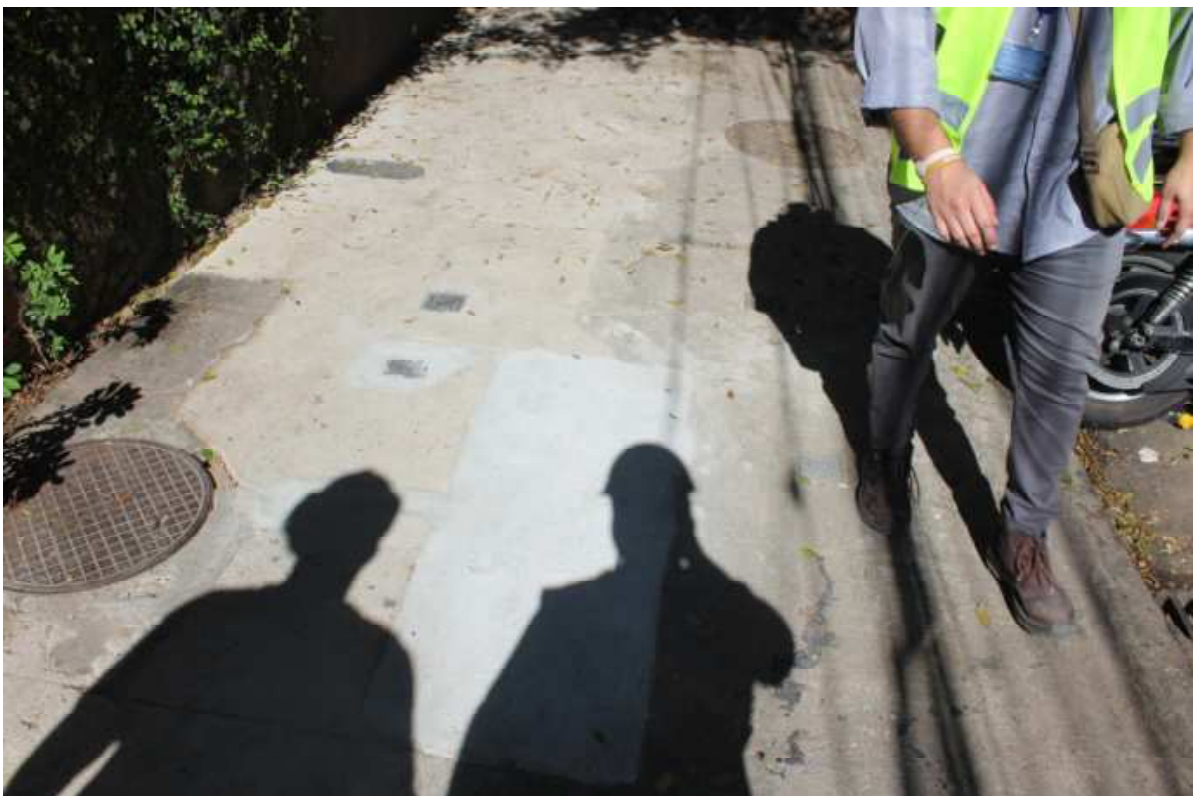
Foto 9: Recomposição.

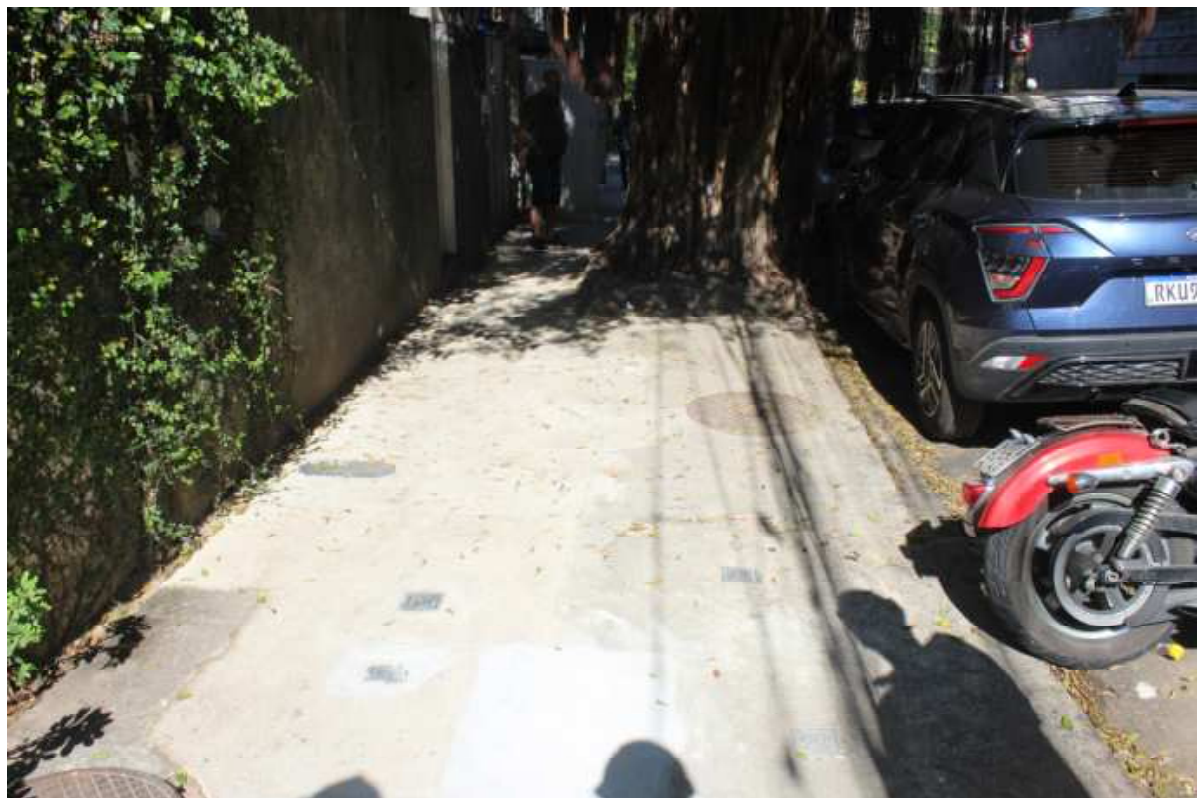
Foto 10: Recomposição.

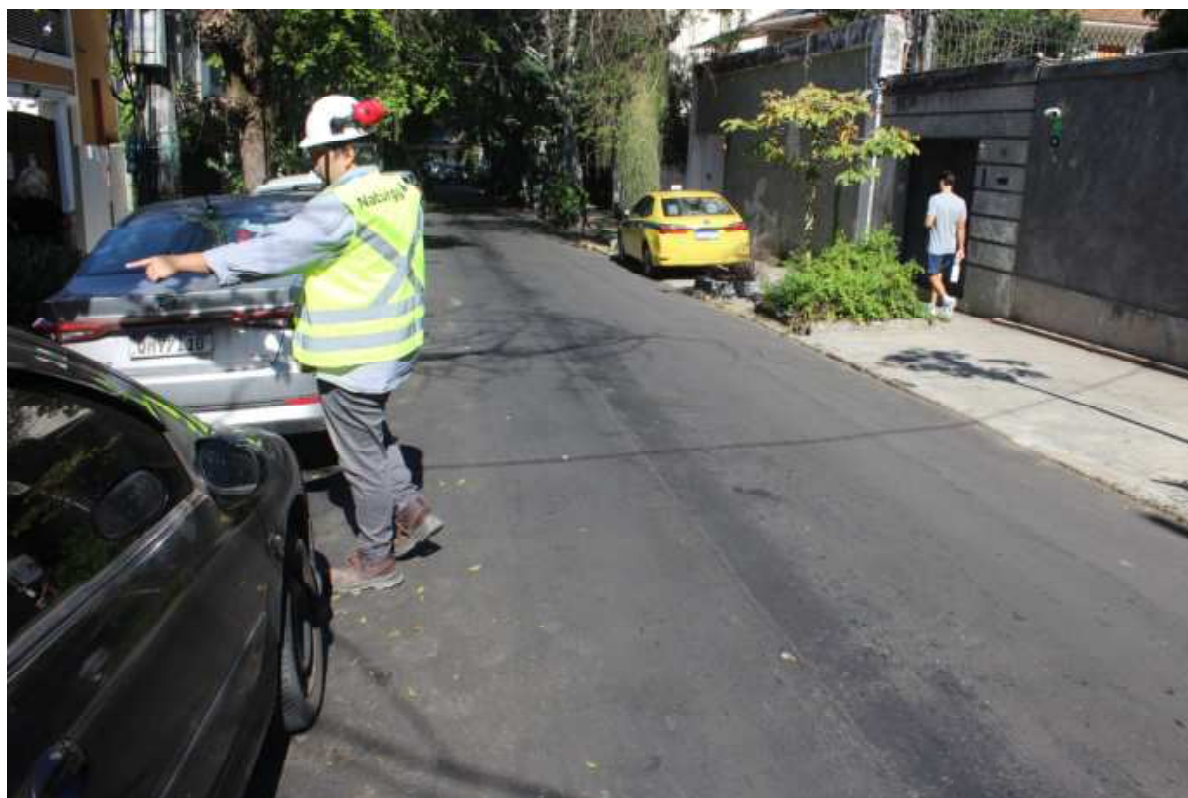
Foto 11: Recomposição.

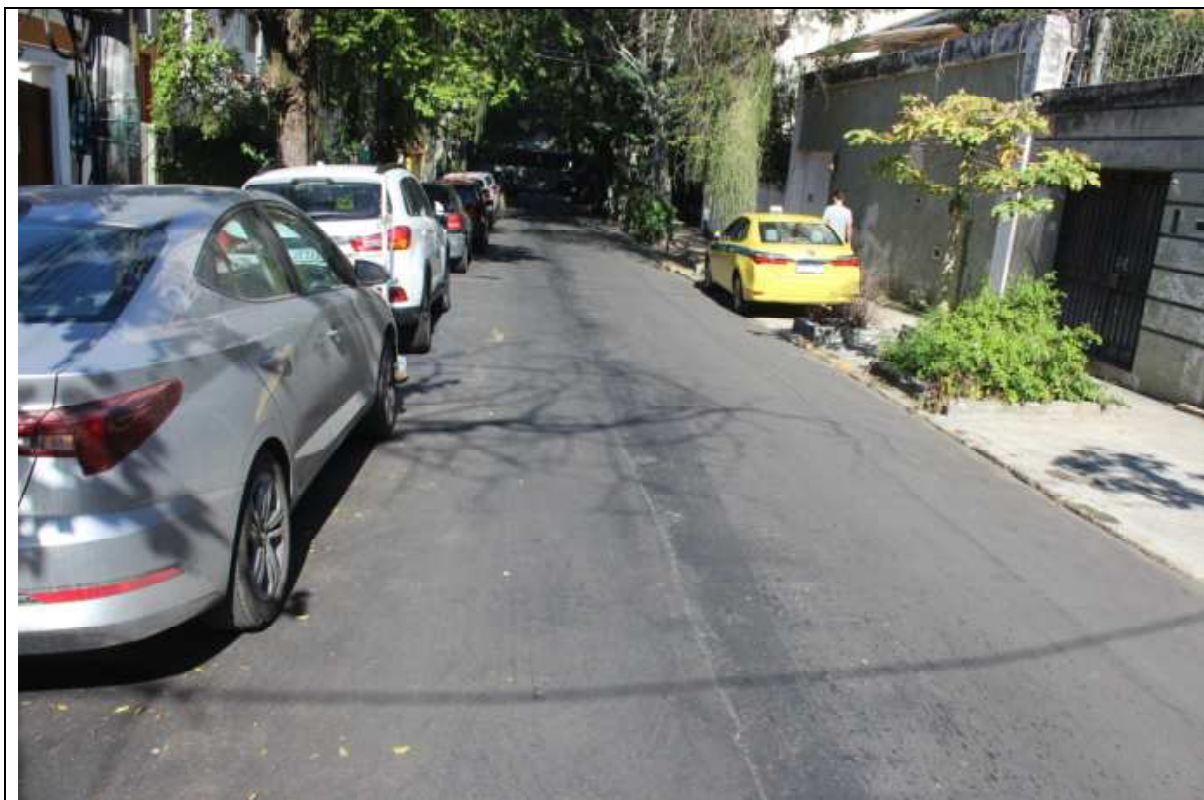
Foto 12: Recomposição.

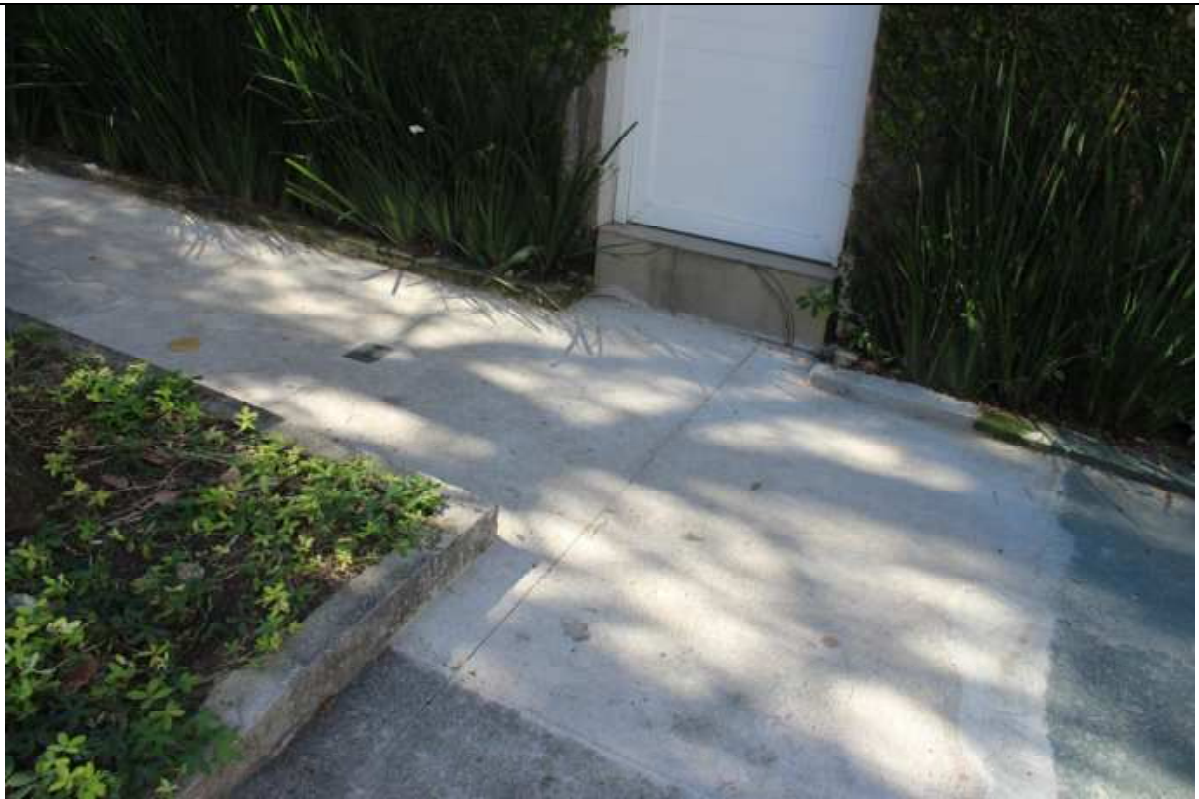
Foto 13: Recomposição

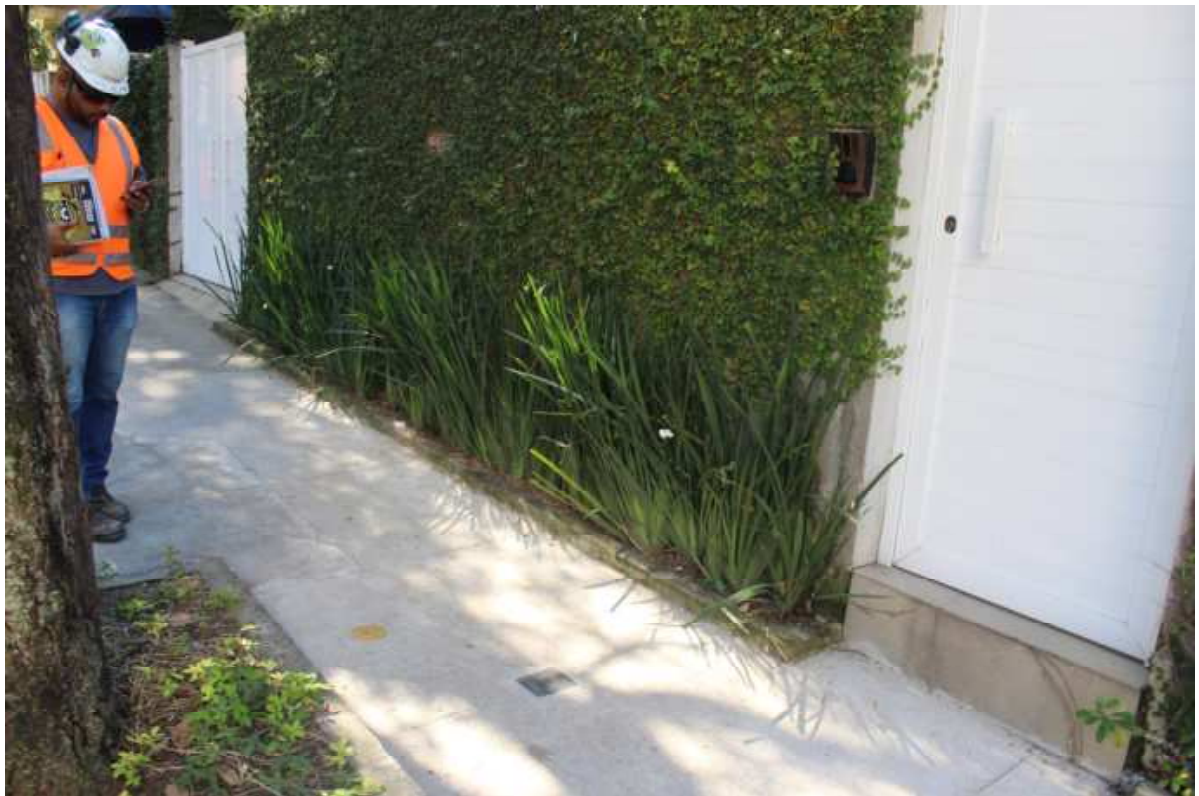
Foto 14: Recomposição.

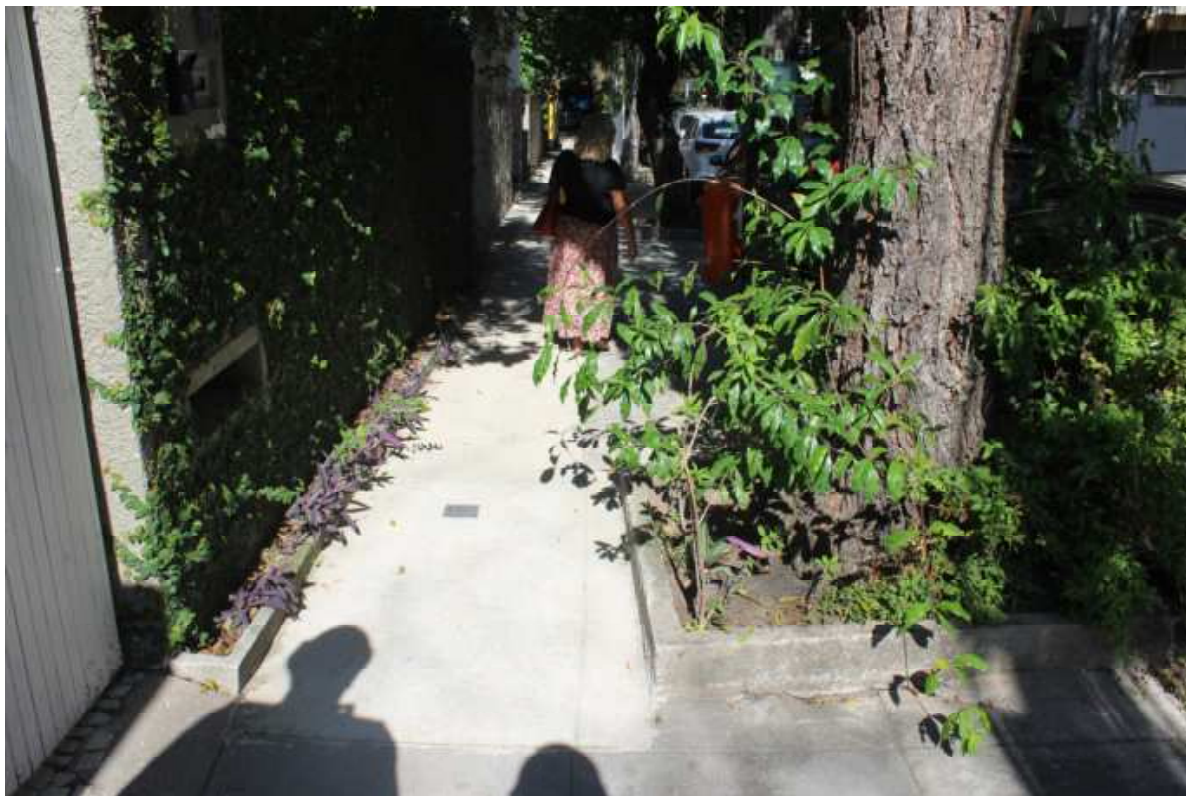
Foto 15: Recomposição.

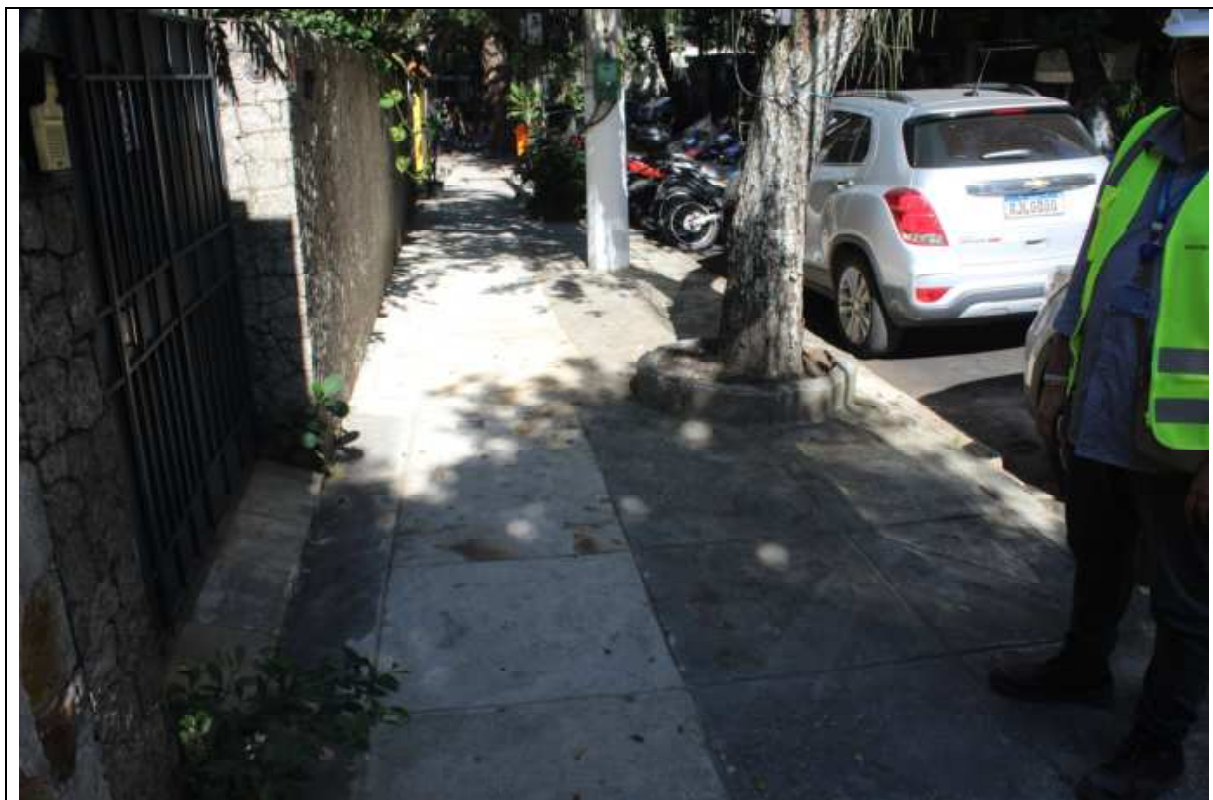
Foto 16: Recomposição.

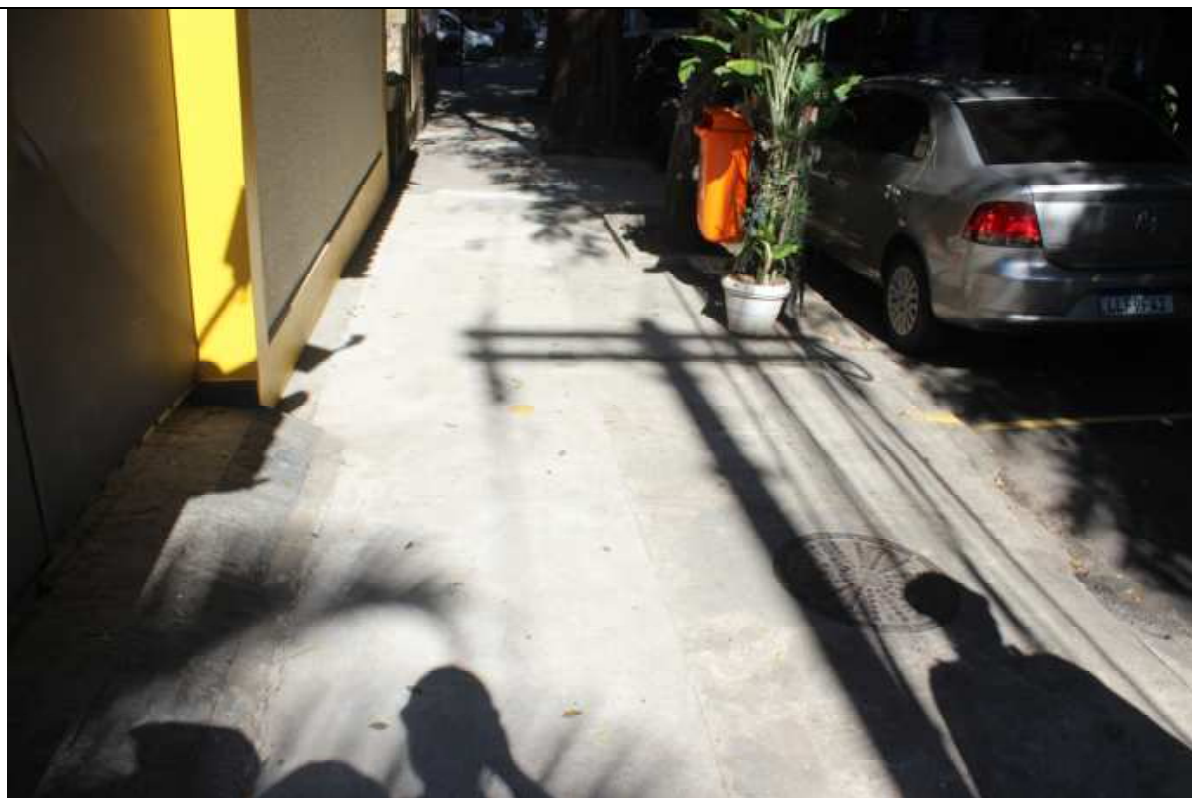
Foto 17: Recomposição

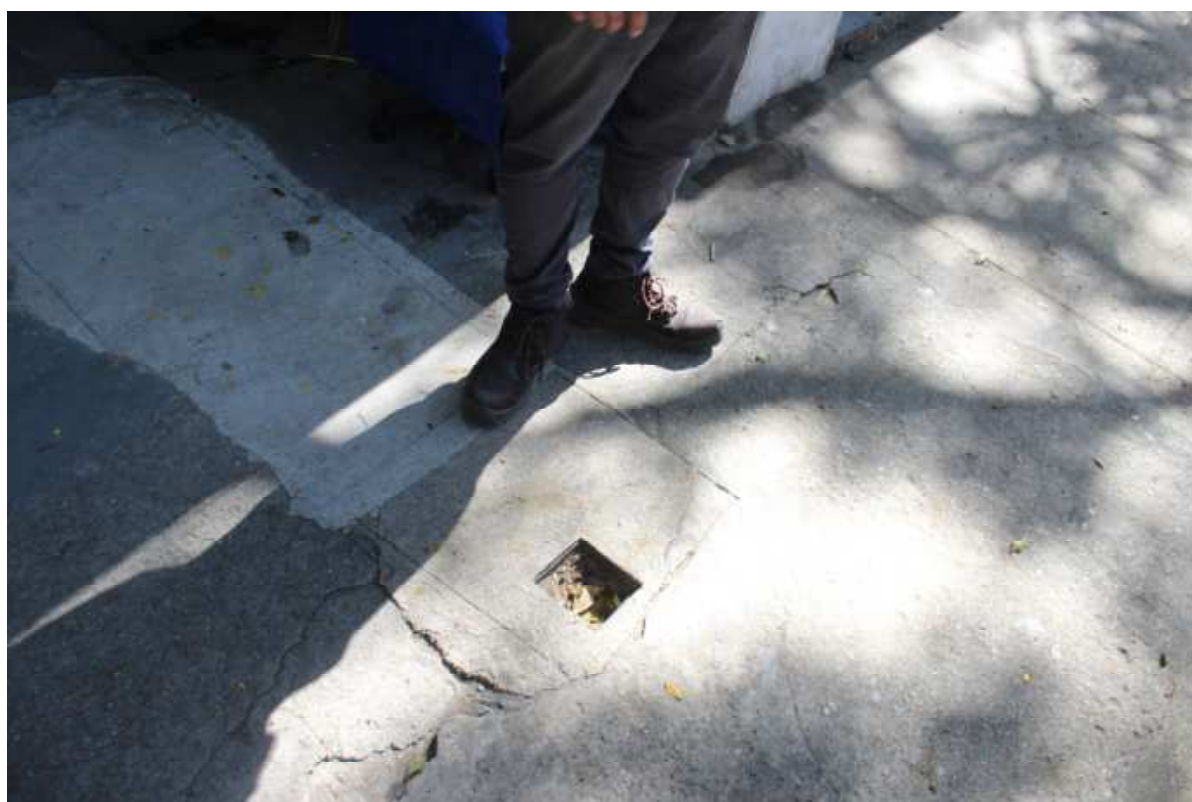
Durante a vistoria, constatou-se que a obra já havia sido finalizada. Não foram encontradas grandes irregularidades, à exceção de um buraco no ramal, como mostrado na foto 18. No entanto, o gestor enviou a foto com a recomposição, conforme exibido na foto 20.

Foto 18: Irregularidade encontrada

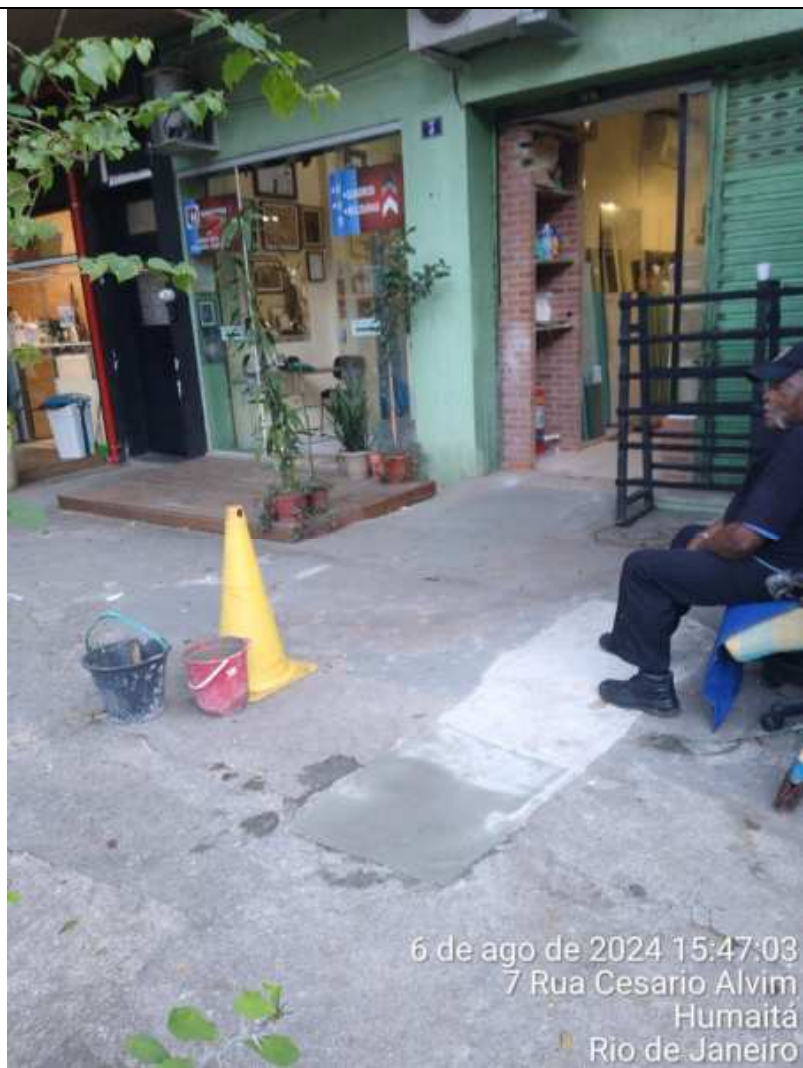
Foto 20: Irregularidade sanada.
